PROGETTO AdSP n° 1949

## Componenti di intervento nel progetto di ammodernamento infrastrutturale e funzionale del terminal contenitori del Molo VII nel porto di Trieste

## PROGETTO DI FATTIBILITA' TECNICO-ECONOMICA

*SCHEDE DI DEGRADO 2022*

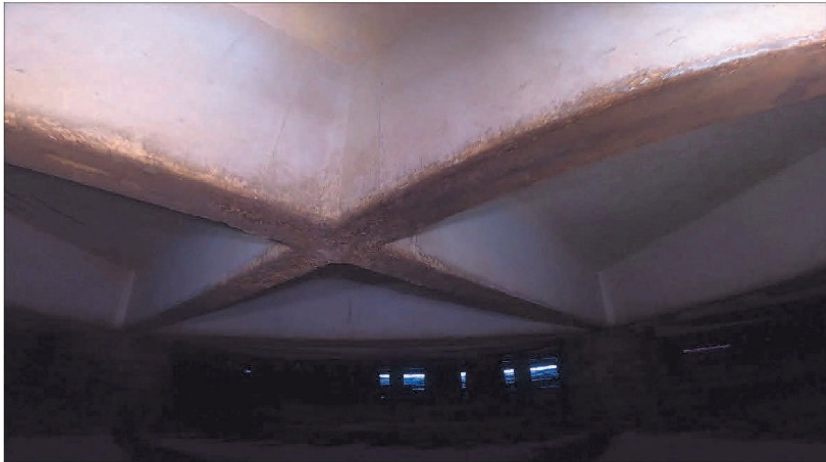
FILA		CN	19
<b>ISPEZIONE VISIVA IMPALCATO MOLO VII</b>

<b>IMPALCATO TRA PALI :</b>		<b>CNCO109-CNCO110</b>	
STRUTTURA	DESCRIZIONE		
travi secondarie	calcestruzzo dilavato/ammalorato		
soletta	sono presenti tracce di umidità

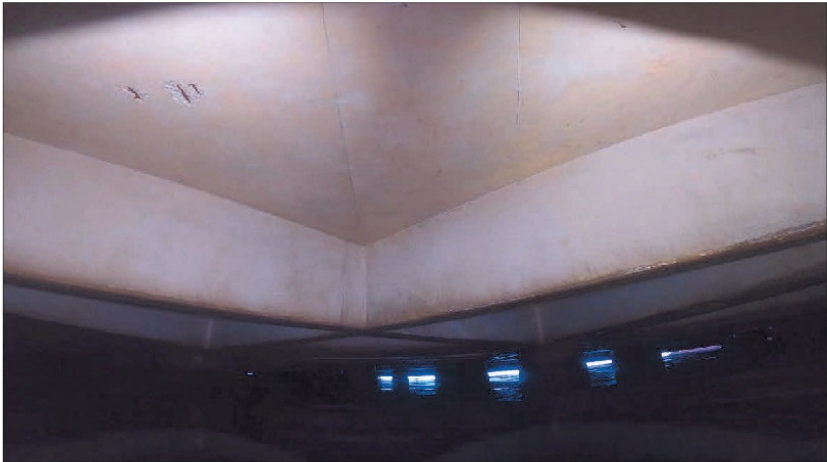
FILA		CN	20
<b>ISPEZIONE VISIVA IMPALCATO MOLO VII</b>

<b>IMPALCATO TRA PALI :</b>		<b>CNCO110-CNCO111</b>	
STRUTTURA	DESCRIZIONE		
soletta	alcune aree presentano la messa in luce delle barre di armatura		
travi secondarie	presenza di patina biologica

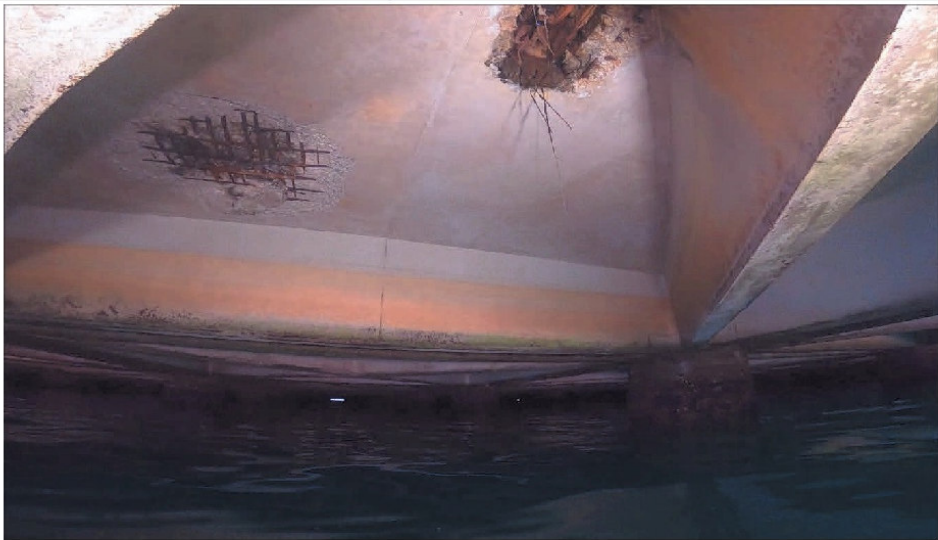
FILA		CO	1
<b>ISPEZIONE VISIVA IMPALCATO MOLO VII</b>

<b>IMPALCATO TRA PALI :</b>		<b>COCP87-COCP88</b>	
STRUTTURA	DESCRIZIONE		
soletta	sono presenti aree di degrado interessate dalla messa in luce e riduzione dello spessore delle barre di armatura		
travi perimetrali	presenza di patina biologica		
travi secondarie	presenza di patina biologica

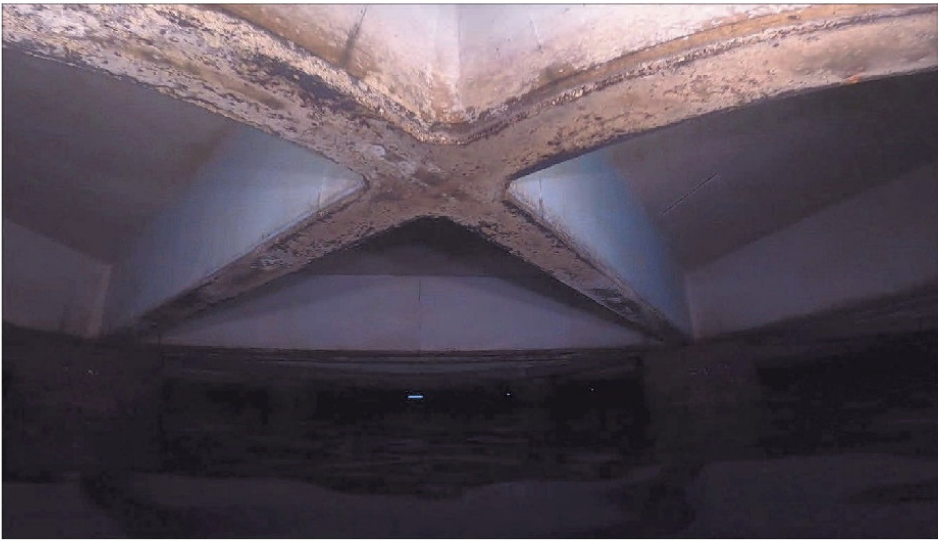
FILA		CO	2
<b>ISPEZIONE VISIVA IMPALCATO MOLO VII</b>

<b>IMPALCATO TRA PALI :</b>		<b>COCP89-COCP90</b>	
STRUTTURA	DESCRIZIONE		
soletta	alcune aree presentano la messa in luce delle barre di armatura		
travi secondarie	sono presenti tracce di umidità

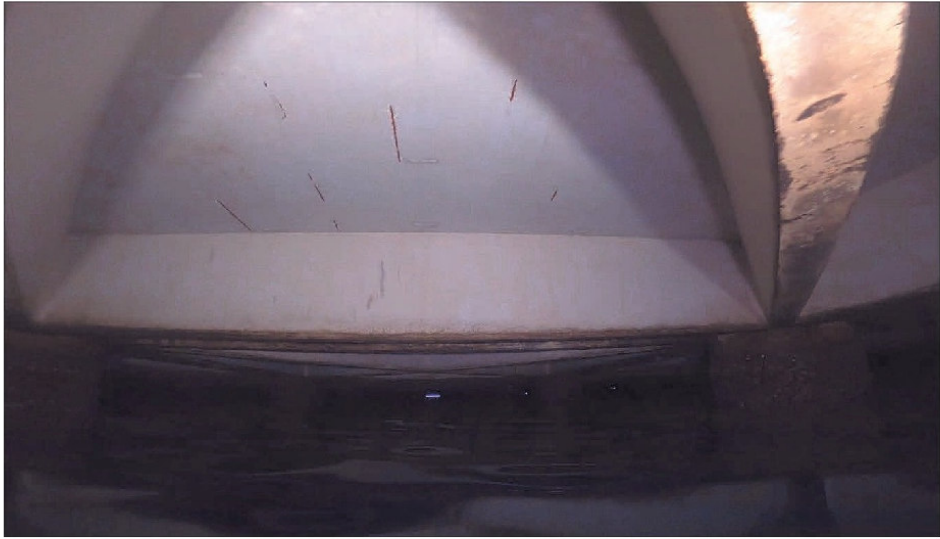
FILA		CO	3
<b>ISPEZIONE VISIVA IMPALCATO MOLO VII</b>

<b>IMPALCATO TRA PALI : COCP90-COCP91</b>			
STRUTTURA		DESCRIZIONE	
soletta		alcune aree presentano la messa in luce delle barre di armatura	
travi secondarie		sono presenti tracce di umidità

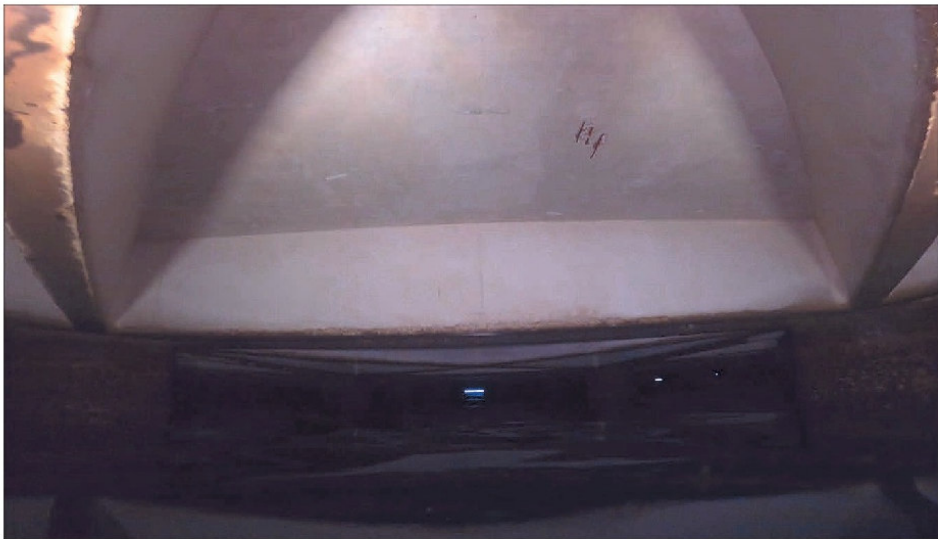
FILA		CO	4
<b>ISPEZIONE VISIVA IMPALCATO MOLO VII</b>

IMPALCATO TRA PALI :		COCP96-COCP97	
<b>STRUTTURA</b>	<b>DESCRIZIONE</b>		
soletta	alcune aree presentano la messa in luce delle barre di armatura		
travi secondarie	sono presenti tracce di umidità

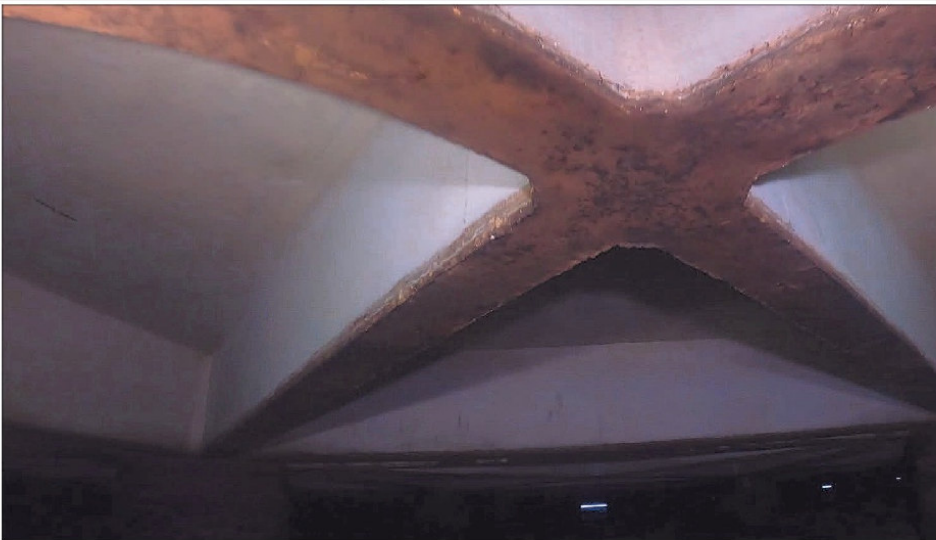
FILA		CO	5
<b>ISPEZIONE VISIVA IMPALCATO MOLO VII</b>

IMPALCATO TRA PALI :		COCP97-COCP98	
<b>STRUTTURA</b>		<b>DESCRIZIONE</b>	
soletta		alcune aree presentano la messa in luce delle barre di armatura	
travi secondarie		sono presenti tracce di umidità

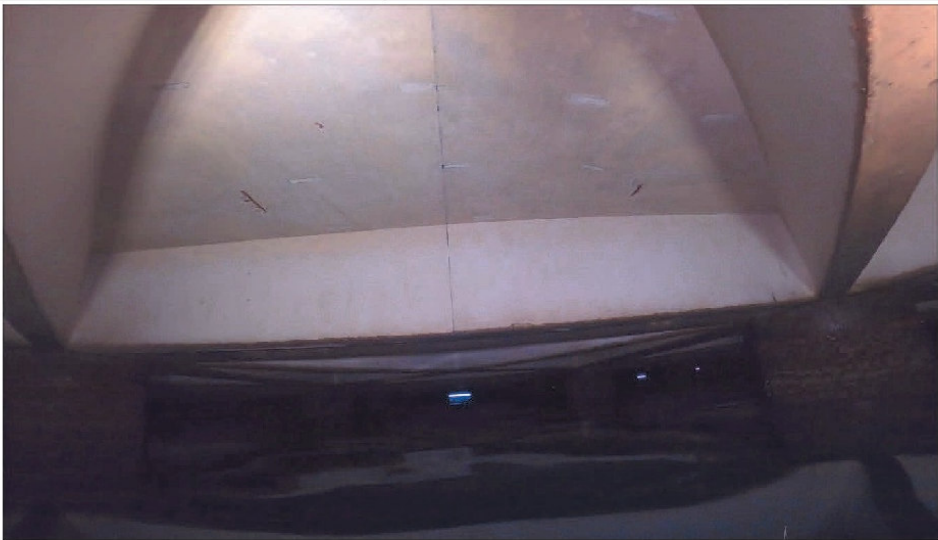
FILA	CO	6
<b>ISPEZIONE VISIVA IMPALCATO MOLO VII</b>

<b>IMPALCATO TRA PALI :</b> COCP98-COCP99		
STRUTTURA	DESCRIZIONE	
soletta	alcune aree presentano la messa in luce delle barre di armatura	
travi secondarie	sono presenti tracce di umidità

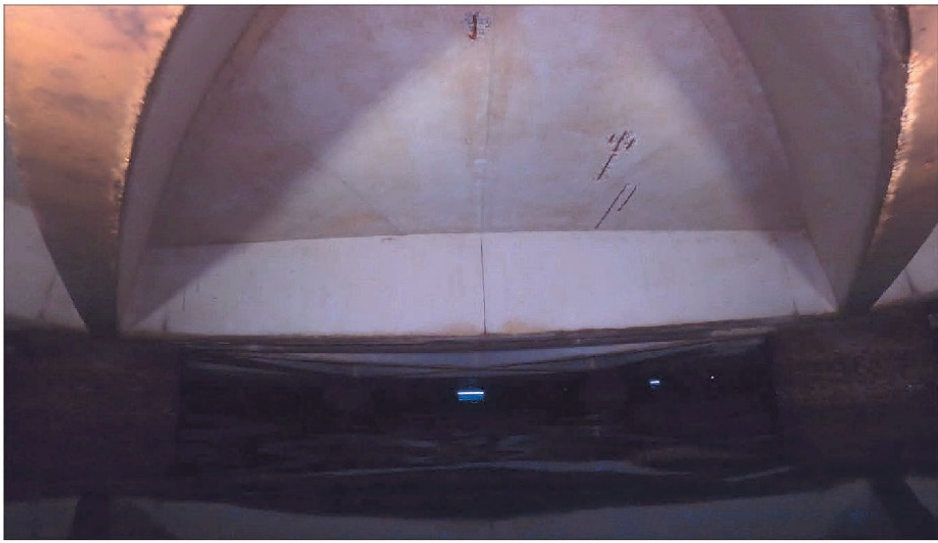
FILA	CO	7
<b>ISPEZIONE VISIVA IMPALCATO MOLO VII</b>

IMPALCATO TRA PALI : COCP100-COCP101		
STRUTTURA	DESCRIZIONE	
soletta	alcune aree presentano la messa in luce delle barre di armatura	
travi secondarie	sono presenti tracce di umidità

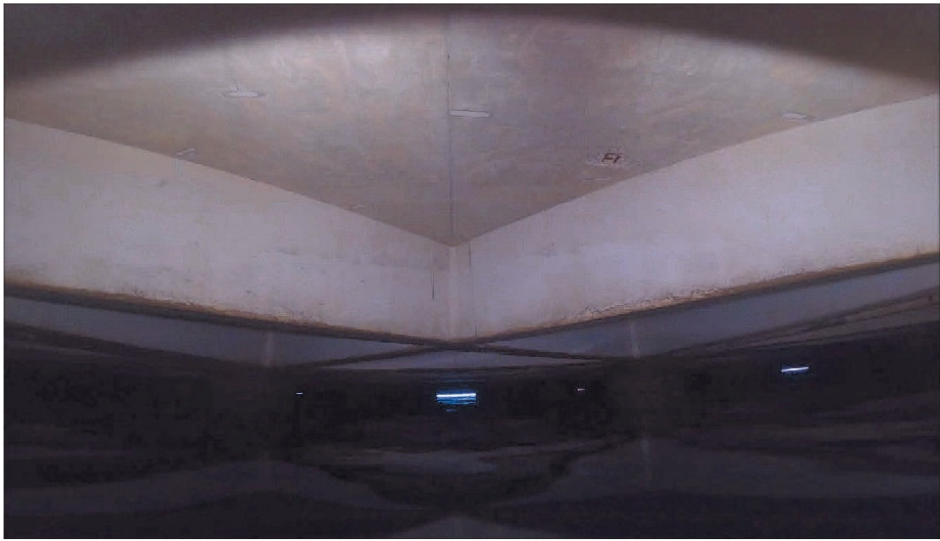
FILA	CO	8
<b>ISPEZIONE VISIVA IMPALCATO MOLO VII</b>

IMPALCATO TRA PALI : COCP105-COCP106		
STRUTTURA	DESCRIZIONE	
soletta	alcune aree presentano la messa in luce delle barre di armatura	
travi secondarie	sono presenti tracce di umidità

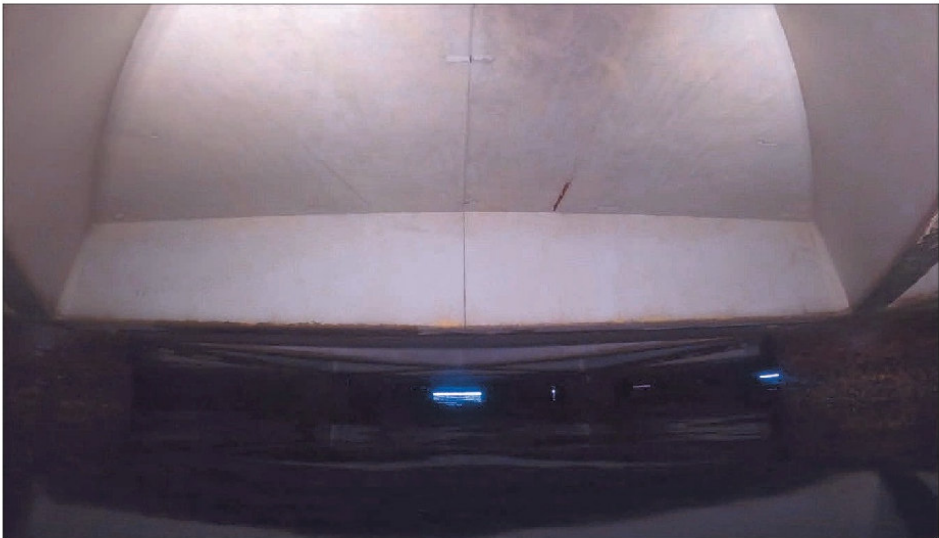
FILA		CO	9
<b>ISPEZIONE VISIVA IMPALCATO MOLO VII</b>

<b>IMPALCATO TRA PALI :</b>		<b>COCP106-COCP107</b>	
STRUTTURA	DESCRIZIONE		
soletta	alcune aree presentano la messa in luce delle barre di armatura		
travi secondarie	sono presenti tracce di umidità

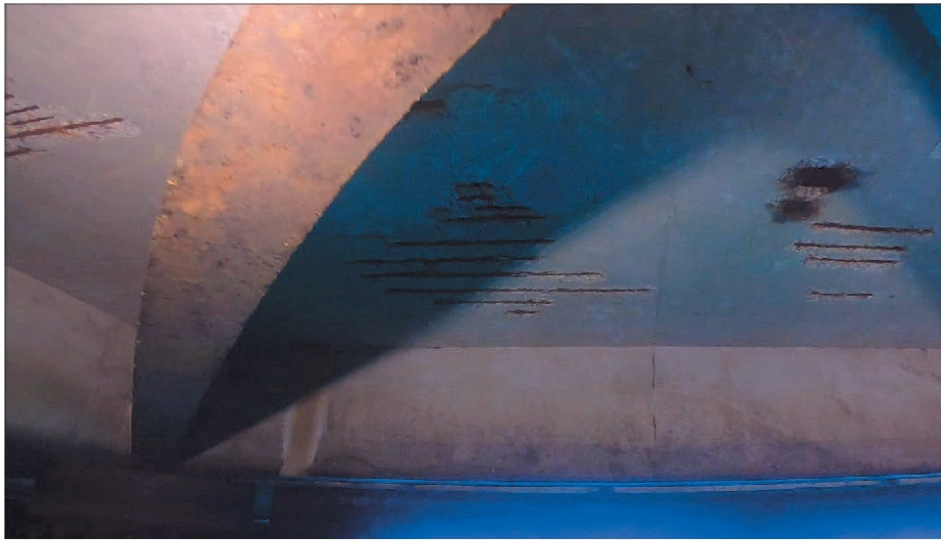
FILA	CO	11
<b>ISPEZIONE VISIVA IMPALCATO MOLO VII</b>

IMPALCATO TRA PALI : COCP112-COCP113		
STRUTTURA	DESCRIZIONE	
travi secondarie	sono presenti tracce di umidità	
soletta	alcune aree presentano la messa in luce delle barre di armatura

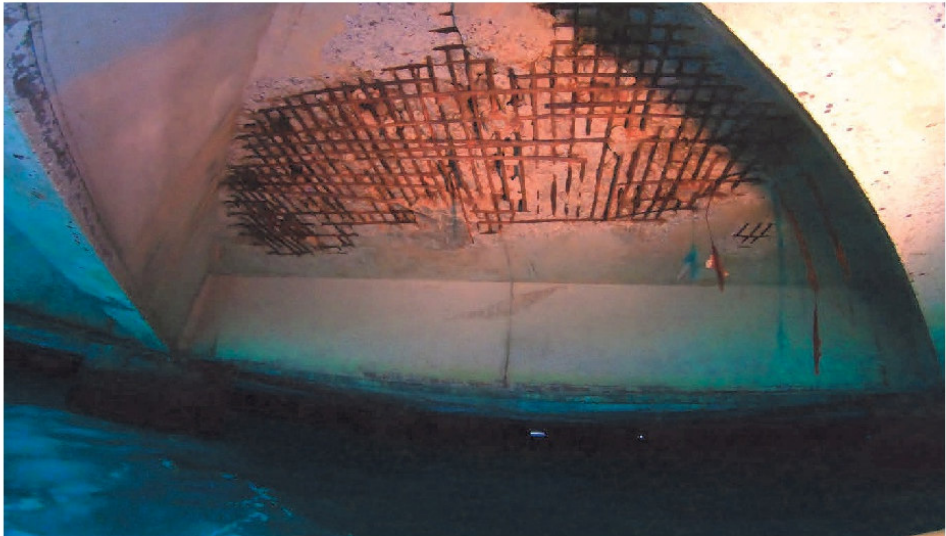
FILA		CP	1
<b>ISPEZIONE VISIVA IMPALCATO MOLO VII</b>

<b>IMPALCATO TRA PALI :</b>		<b>CPCQ87-CPCQ88</b>	
STRUTTURA	DESCRIZIONE		
soletta	sono presenti aree interessate dall'espulsione del copriferro		
soletta	presenti vespai su calcestruzzo

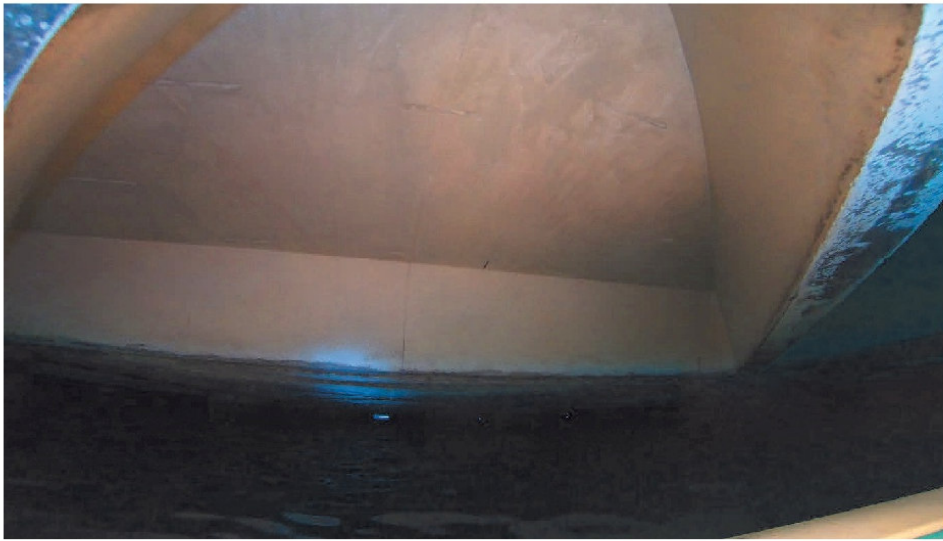
FILA	CP	2
<b>ISPEZIONE VISIVA IMPALCATO MOLO VII</b>

IMPALCATO TRA PALI : CPCQ88-CPCQ89		
STRUTTURA	DESCRIZIONE	
soletta	alcune aree presentano la messa in luce delle barre di armatura	
travi secondarie	sono presenti macchie di umidità diffusa ed efflorescenze

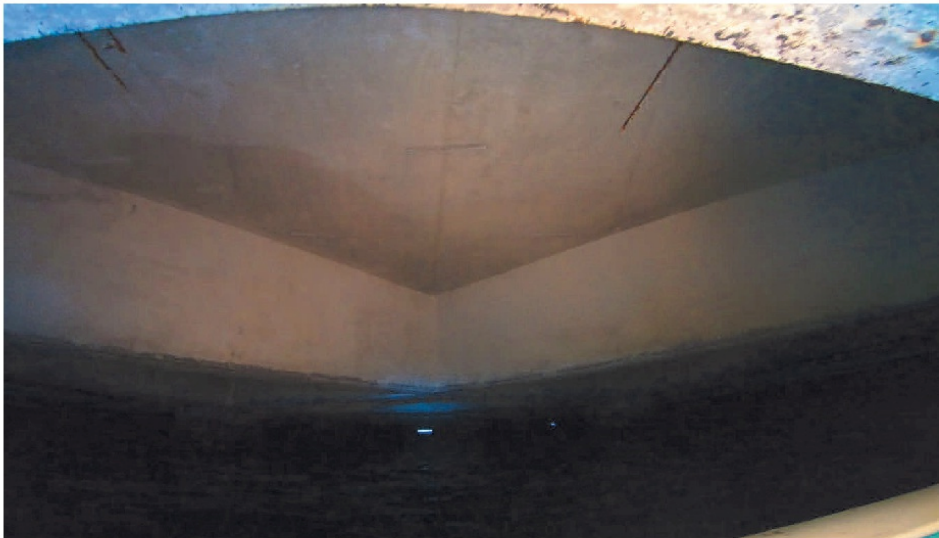
FILA		CP	3
<b>ISPEZIONE VISIVA IMPALCATO MOLO VII</b>

<b>IMPALCATO TRA PALI :</b>		<b>CPCQ89-CPCQ90</b>	
STRUTTURA	DESCRIZIONE		
soletta	alcune aree presentano la messa in luce delle barre di armatura		
travi secondarie	sono presenti macchie di umidità diffusa ed efflorescenze		
travi perimetrali	sono presenti macchie di umidità diffusa ed efflorescenze

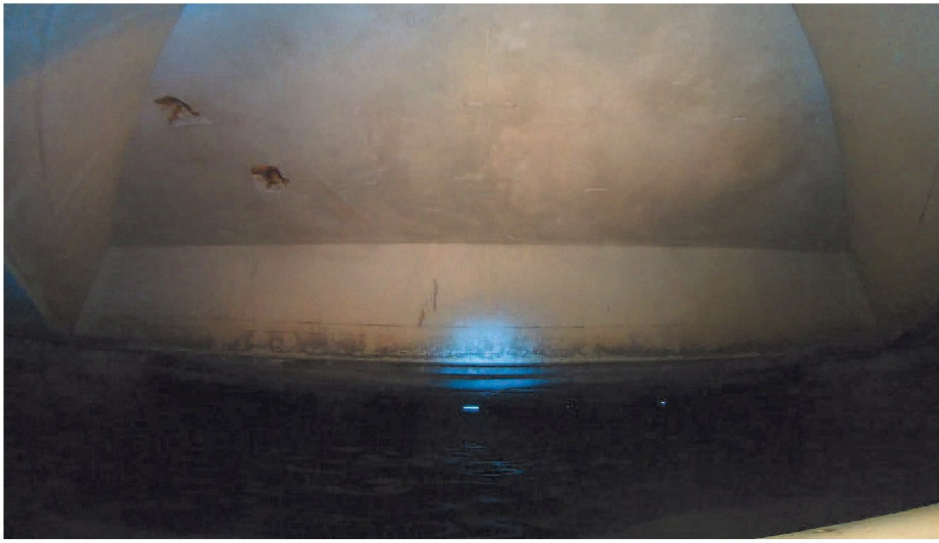
FILA		CP	4
<b>ISPEZIONE VISIVA IMPALCATO MOLO VII</b>

IMPALCATO TRA PALI :		CPCQ90-CPCQ91	
STRUTTURA	DESCRIZIONE		
soletta	alcune aree presentano la messa in luce delle barre di armatura		
travi secondarie	sono presenti macchie di umidità diffusa ed efflorescenze		
travi perimetrali	sono presenti macchie di umidità diffusa ed efflorescenze

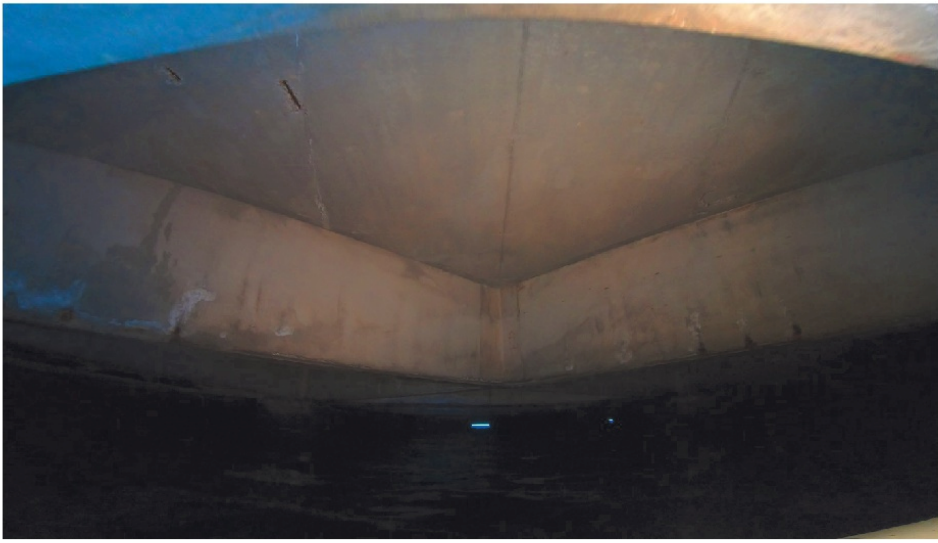
FILA	CP	5
<b>ISPEZIONE VISIVA IMPALCATO MOLO VII</b>

<b>IMPALCATO TRA PALI : CPCQ94-CPCQ95</b>		
STRUTTURA	DESCRIZIONE	
soletta	alcune aree presentano la messa in luce delle barre di armatura	
travi secondarie	sono presenti macchie di umidità diffusa ed efflorescenze	
travi perimetrali	sono presenti macchie di umidità diffusa ed efflorescenze

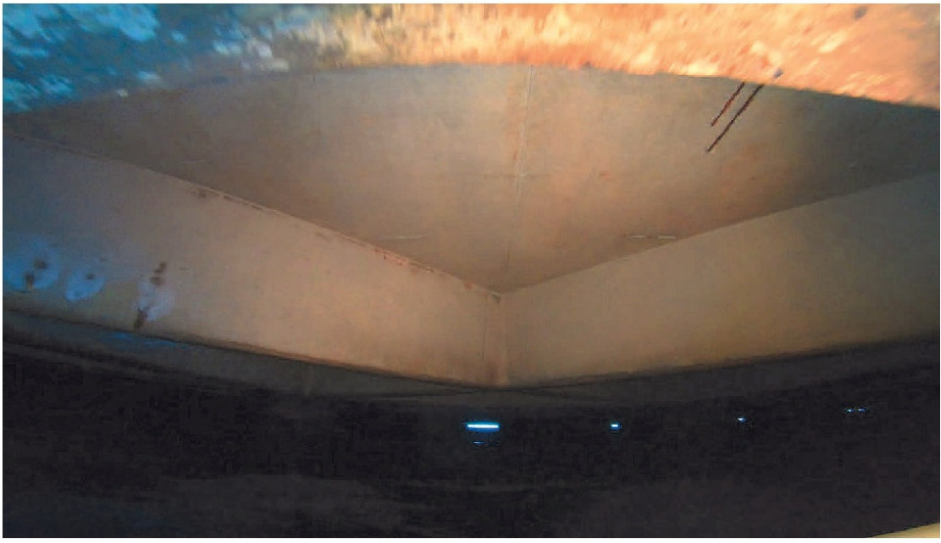
FILA		CP	6
<b>ISPEZIONE VISIVA IMPALCATO MOLO VII</b>

<b>IMPALCATO TRA PALI :</b>		<b>CPCQ102-CPCQ103</b>	
STRUTTURA	DESCRIZIONE		
soletta	alcune aree presentano la messa in luce delle barre di armatura		
travi secondarie	sono presenti macchie di umidità diffusa ed efflorescenze		
travi perimetrali	sono presenti macchie di umidità diffusa ed efflorescenze

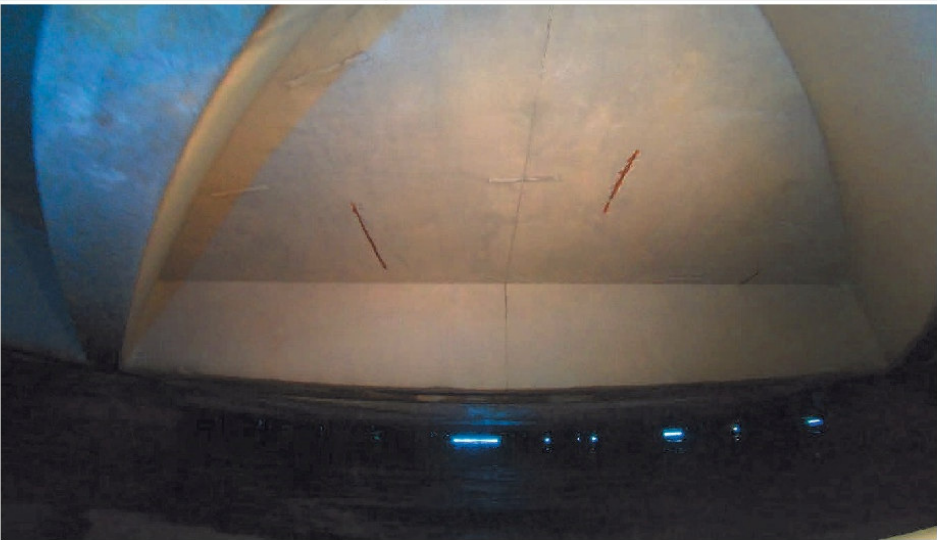
FILA	CP	7
<b>ISPEZIONE VISIVA IMPALCATO MOLO VII</b>

<b>IMPALCATO TRA PALI : CPCQ105-CPCQ106</b>		
STRUTTURA	DESCRIZIONE	
soletta	alcune aree presentano la messa in luce delle barre di armatura	
travi secondarie	sono presenti macchie di umidità diffusa ed efflorescenze	
travi perimetrali	sono presenti macchie di umidità diffusa ed efflorescenze

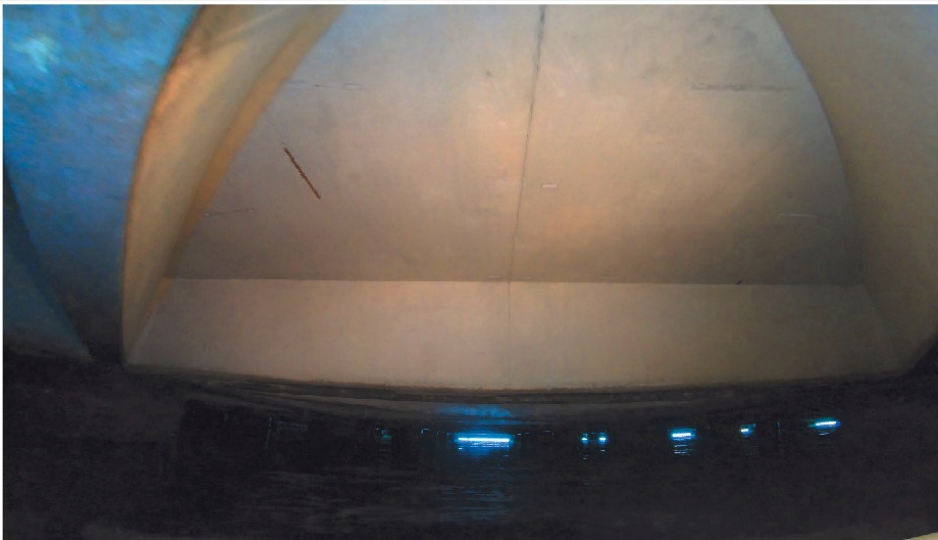
FILA		CP	8
<b>ISPEZIONE VISIVA IMPALCATO MOLO VII</b>

IMPALCATO TRA PALI :		CPCQ106-CPCQ107	
STRUTTURA	DESCRIZIONE		
soletta	alcune aree presentano la messa in luce delle barre di armatura

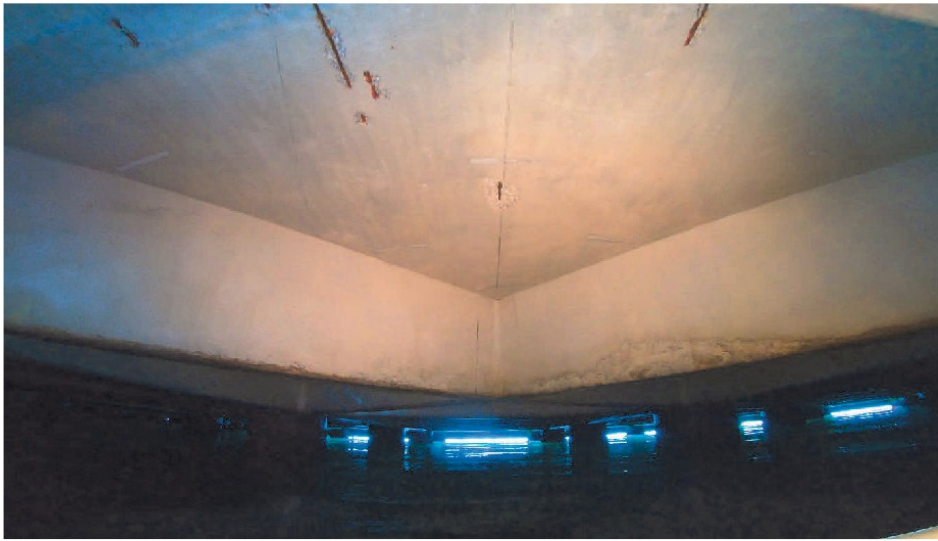
FILA		CP	9
<b>ISPEZIONE VISIVA IMPALCATO MOLO VII</b>

<b>IMPALCATO TRA PALI :</b>		<b>CPCQ109-CPCQ110</b>	
STRUTTURA	DESCRIZIONE		
travi secondarie	calcestruzzo dilavato/ammalorato		
soletta	alcune aree presentano la messa in luce delle barre di armatura

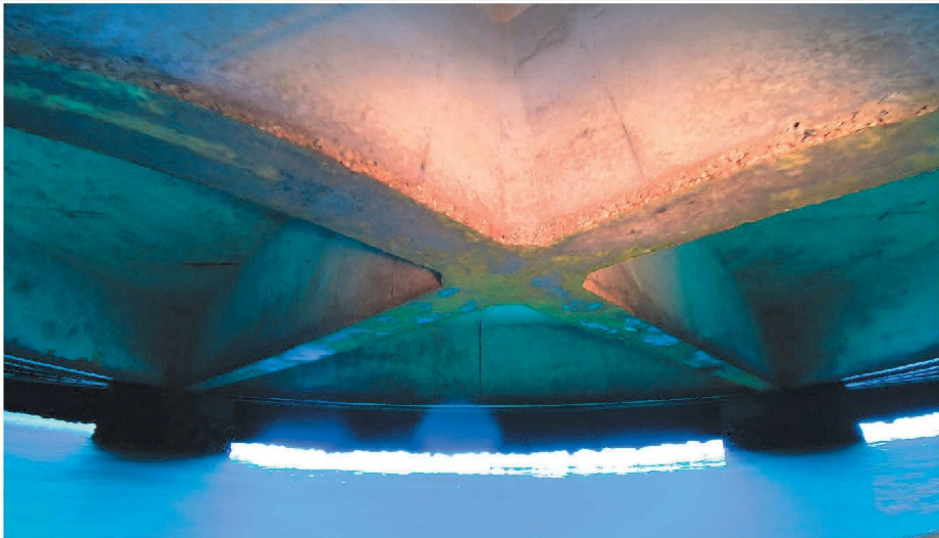
FILA	CP	10
<b>ISPEZIONE VISIVA IMPALCATO MOLO VII</b>

<b>IMPALCATO TRA PALI : CPCQ112-CPCQ113</b>		
STRUTTURA	DESCRIZIONE	
travi secondarie	calcestruzzo dilavato/ammalorato	
travi secondarie	presenza di patina biologica	
soletta	alcune aree presentano la messa in luce delle barre di armatura

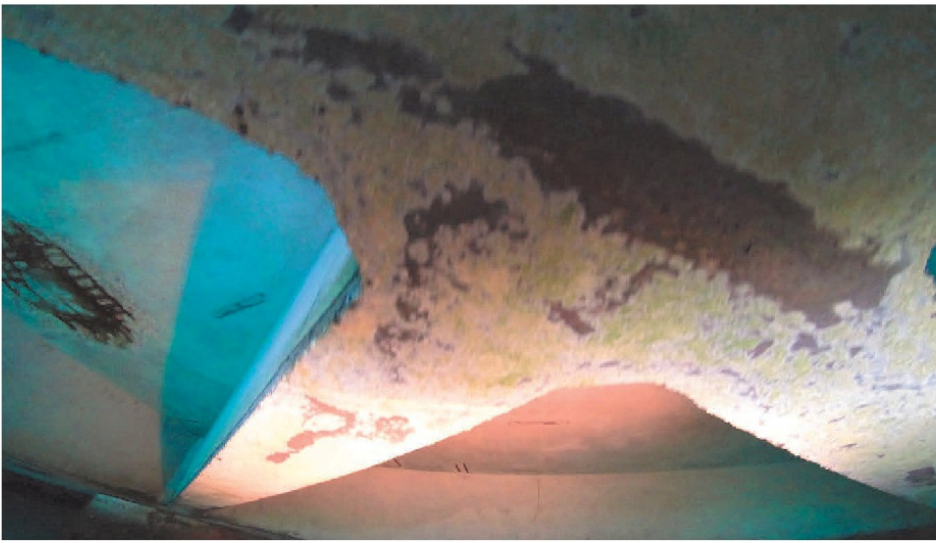
FILA		CQ	1
<b>ISPEZIONE VISIVA IMPALCATO MOLO VII</b>

<b>IMPALCATO TRA PALI : CQCR87-CQCR88</b>			
STRUTTURA		DESCRIZIONE	
travi secondarie		calcestruzzo dilavato/ammalorato	
travi secondarie		presenza di patina biologica	
soletta		sono presenti aree con presenza di umidità diffusa e distacco del copriferro

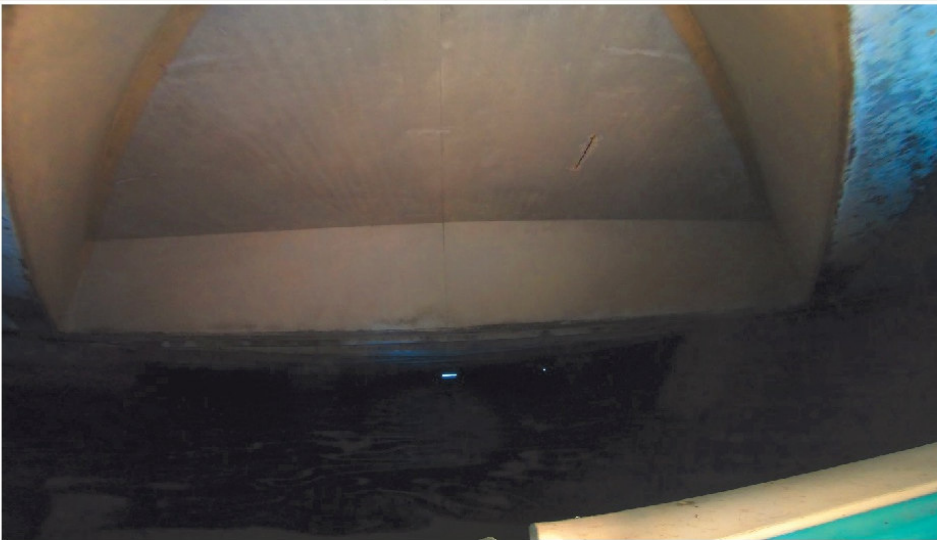
FILA		CQ	2
<b>ISPEZIONE VISIVA IMPALCATO MOLO VII</b>

<b>IMPALCATO TRA PALI : CQCR89-CQCR90</b>			
STRUTTURA		DESCRIZIONE	
travi perimetrali		sono presenti macchie di umidità diffusa ed efflorescenze	
travi secondarie		sono presenti macchie di umidità diffusa ed efflorescenze	
soletta		alcune aree presentano la messa in luce delle barre di armatura

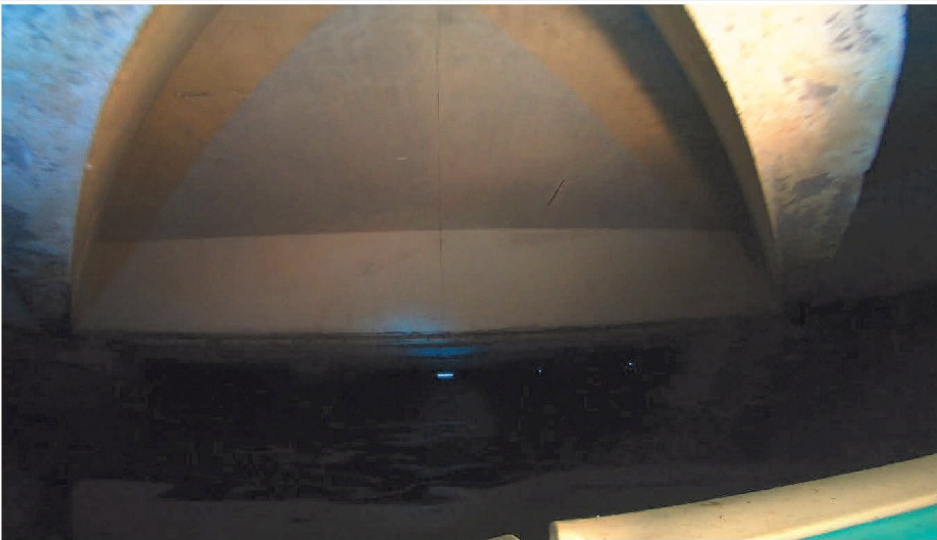
FILA		CQ	3
<b>ISPEZIONE VISIVA IMPALCATO MOLO VII</b>

<b>IMPALCATO TRA PALI : CQCR91-CQCR92</b>			
STRUTTURA		DESCRIZIONE	
travi perimetrali		sono presenti macchie di umidità diffusa ed efflorescenze	
travi secondarie		sono presenti macchie di umidità diffusa ed efflorescenze	
soletta		alcune aree presentano la messa in luce delle barre di armatura

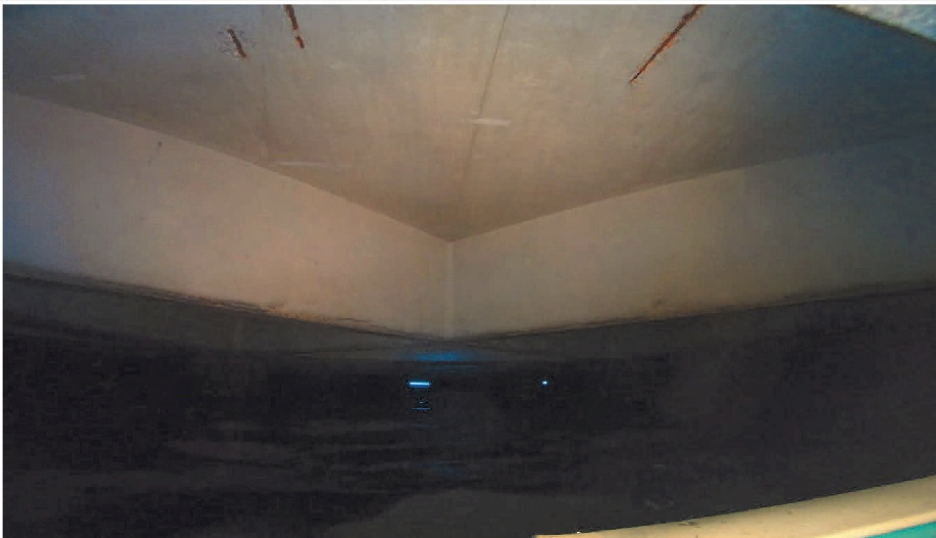
FILA		CQ	4
<b>ISPEZIONE VISIVA IMPALCATO MOLO VII</b>

<b>IMPALCATO TRA PALI :</b>		<b>CQCR96-CQCR97</b>	
STRUTTURA	DESCRIZIONE		
soletta	alcune aree presentano la messa in luce delle barre di armatura		
travi secondarie	calcestruzzo dilavato/ammalorato

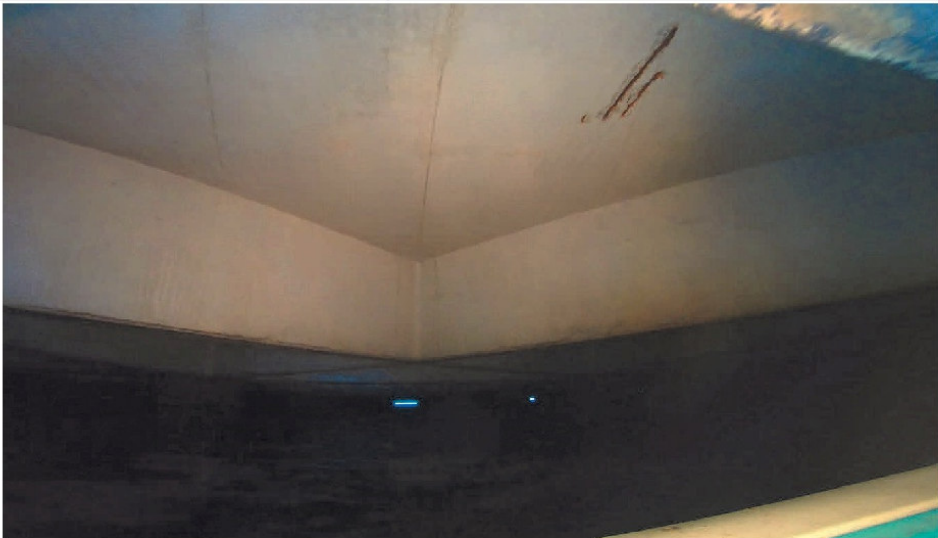
FILA	CQ	5
<b>ISPEZIONE VISIVA IMPALCATO MOLO VII</b>

<b>IMPALCATO TRA PALI : CQCR98-CQCR99</b>		
STRUTTURA	DESCRIZIONE	
soletta	alcune aree presentano la messa in luce delle barre di armatura	
travi secondarie	sono presenti macchie di umidità diffusa ed efflorescenze	
travi perimetrali	sono presenti macchie di umidità diffusa ed efflorescenze

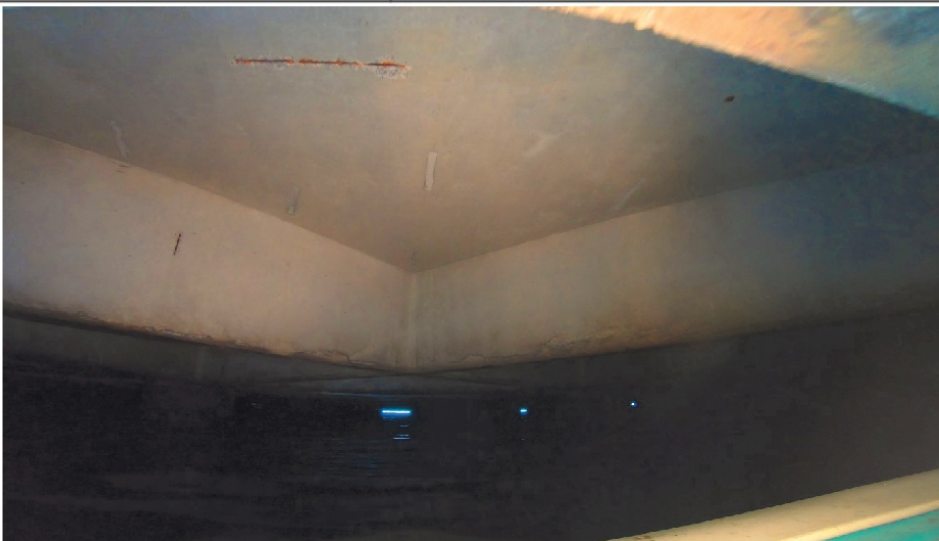
FILA	CQ	6
<b>ISPEZIONE VISIVA IMPALCATO MOLO VII</b>

<b>IMPALCATO TRA PALI : CQCR101-CQCR102</b>		
STRUTTURA	DESCRIZIONE	
soletta	alcune aree presentano la messa in luce delle barre di armatura	
travi secondarie	alcune aree presentano la messa in luce delle barre di armatura	
travi secondarie	calcestruzzo dilavato/ammalorato

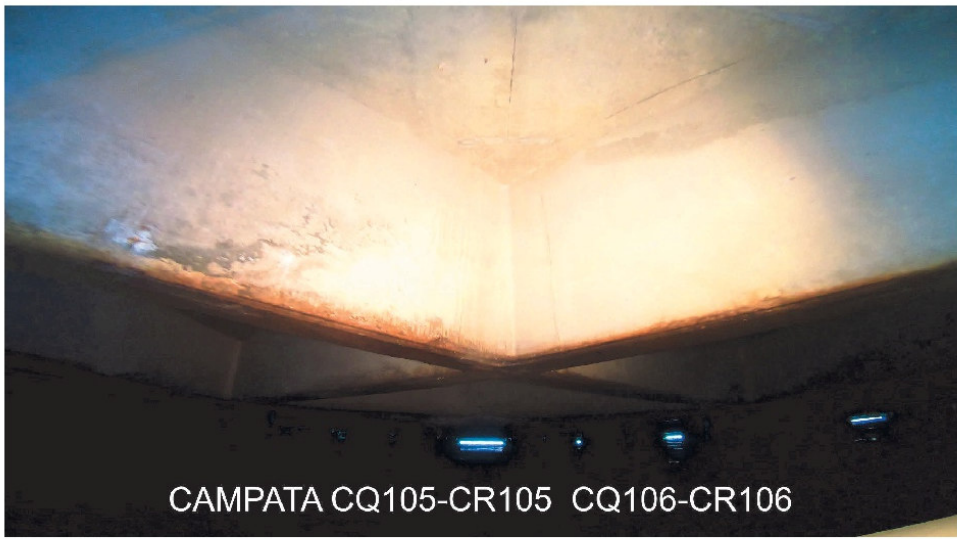
<b>CAMPATA CQ105-CR105 CQ106-CR106</b>

IMPALCATO TRA PALI : CQCR105-CQCR106			
STRUTTURA		DESCRIZIONE	
soletta e travi perimetrali		sono presenti aree con presenza di umidità diffusa e distacco del copriferro	
travi secondarie		presente fessurazione del calcestruzzo ed ossidazione dell'armatura

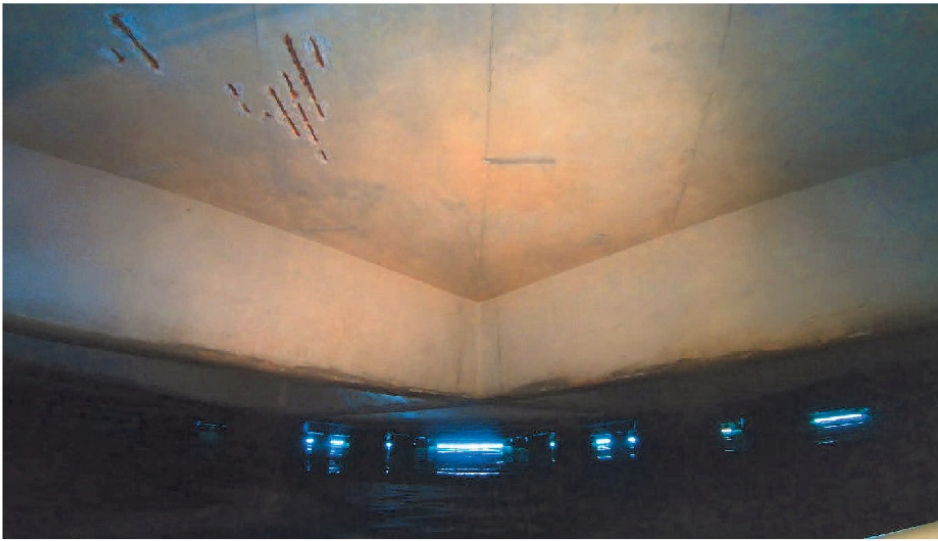
FILA		CQ	8
<b>ISPEZIONE VISIVA IMPALCATO MOLO VII</b>

<b>IMPALCATO TRA PALI :</b>		<b>CQCR108-CQCR109</b>	
STRUTTURA	DESCRIZIONE		
soletta	alcune aree presentano la messa in luce delle barre di armatura		
travi secondarie	sono presenti tracce di umidità

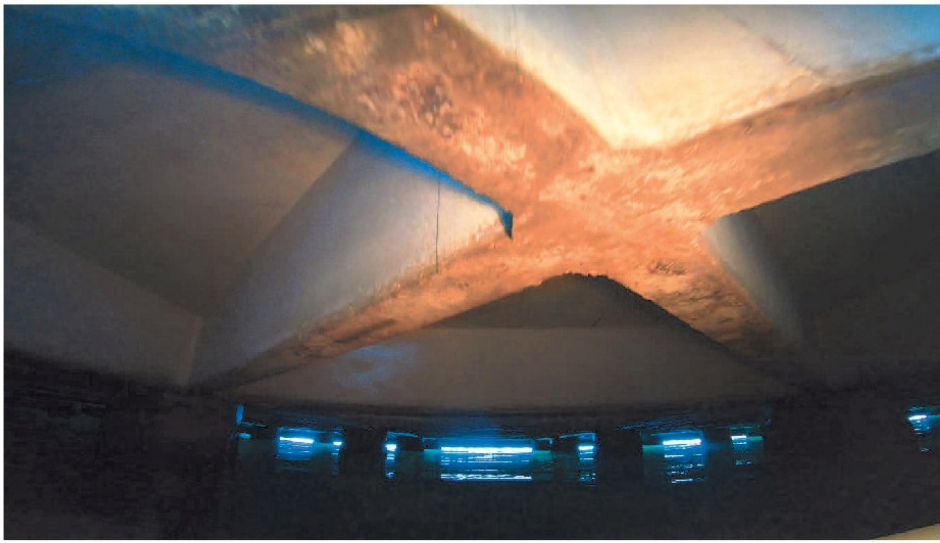
FILA		CQ	9
<b>ISPEZIONE VISIVA IMPALCATO MOLO VII</b>

IMPALCATO TRA PALI :		CQCR109-CQCR110	
STRUTTURA	DESCRIZIONE		
soletta	alcune aree presentano la messa in luce delle barre di armatura		
travi secondarie	sono presenti tracce di umidità

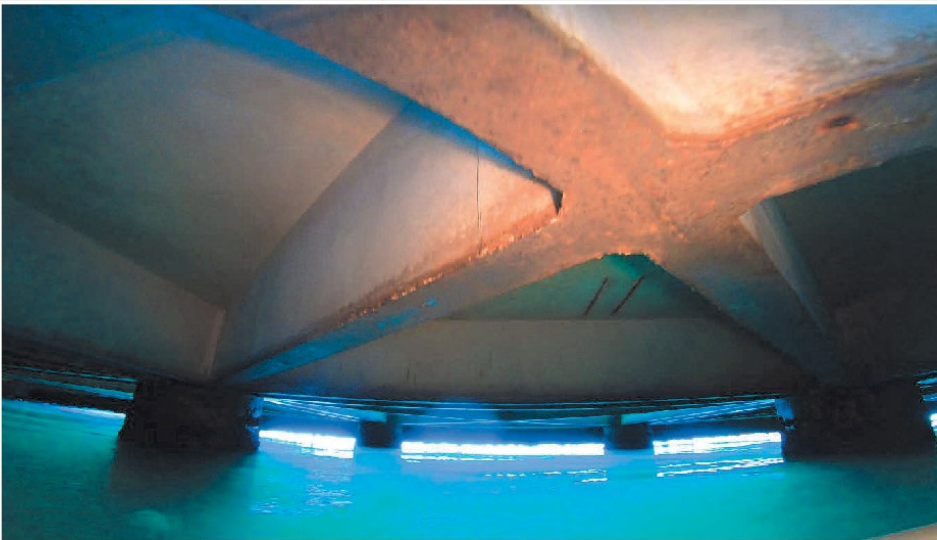
FILA	CQ	10
<b>ISPEZIONE VISIVA IMPALCATO MOLO VII</b>

<b>IMPALCATO TRA PALI : CQCR111-CQCR112</b>		
STRUTTURA	DESCRIZIONE	
soletta	alcune aree presentano la messa in luce delle barre di armatura	
travi secondarie	sono presenti tracce di umidità

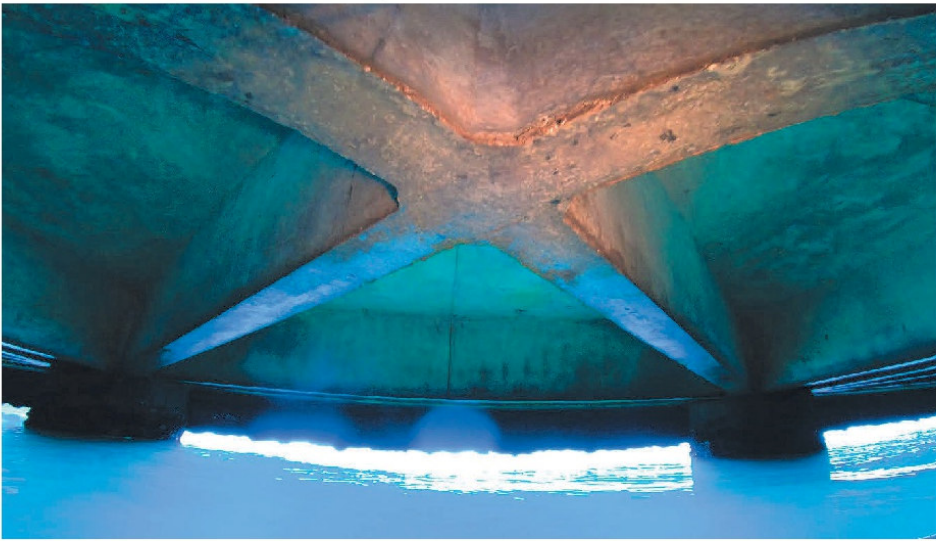
FILA		CQ	11
<b>ISPEZIONE VISIVA IMPALCATO MOLO VII</b>

IMPALCATO TRA PALI :		CQCR112-CQCR113	
<b>STRUTTURA</b>		<b>DESCRIZIONE</b>	
travi secondarie		calcestruzzo dilavato/ammalorato

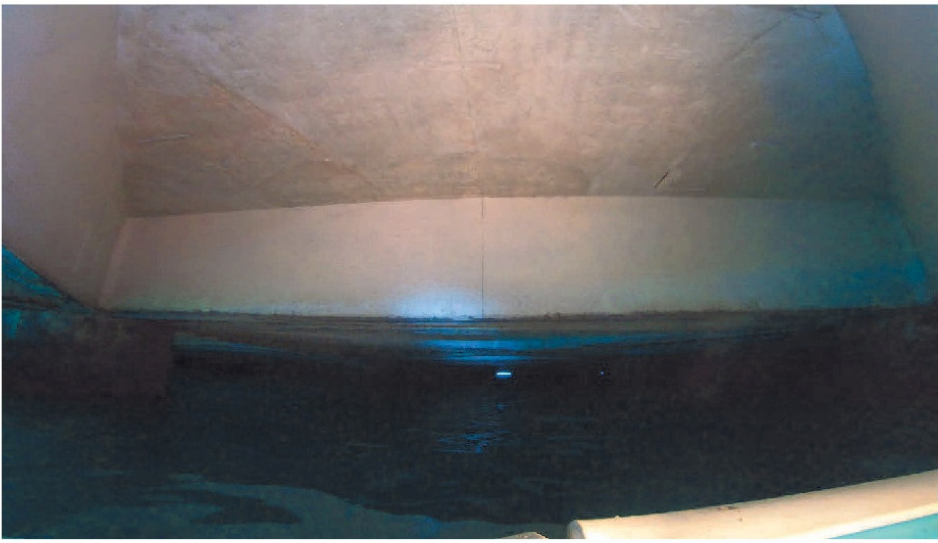
FILA		CR	1
<b>ISPEZIONE VISIVA IMPALCATO MOLO VII</b>

<b>IMPALCATO TRA PALI :</b>		<b>CRC587-CRC588</b>	
STRUTTURA	DESCRIZIONE		
soletta	alcune aree presentano la messa in luce delle barre di armatura

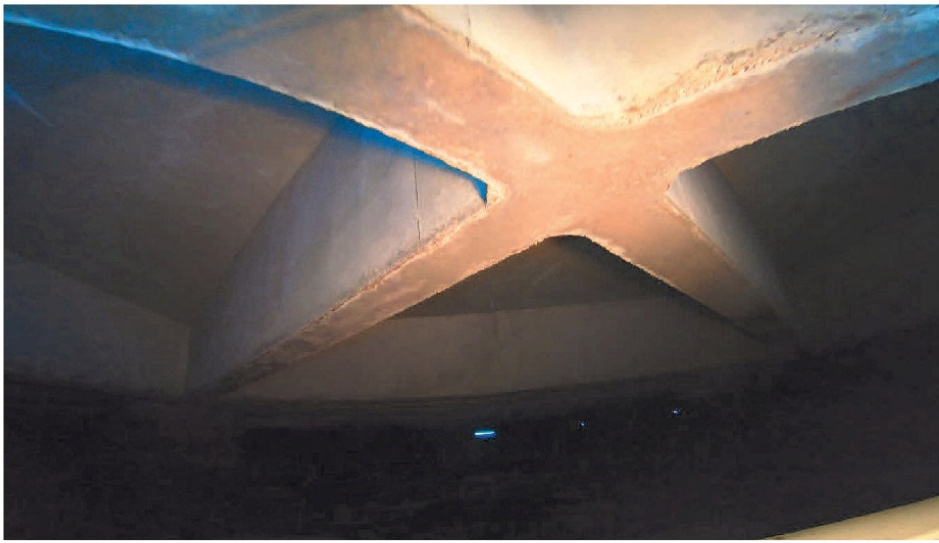
FILA		CR	3
<b>ISPEZIONE VISIVA IMPALCATO MOLO VII</b>

<b>IMPALCATO TRA PALI :</b>		<b>CRCS95-CRCS96</b>	
STRUTTURA	DESCRIZIONE		
travi secondarie	sono presenti macchie di umidità diffusa ed efflorescenze

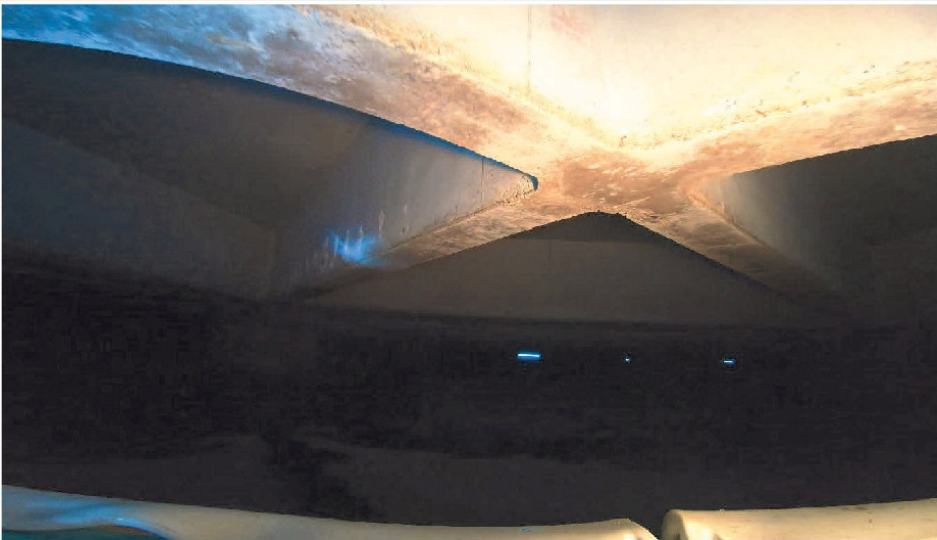
FILA	CR	5
<b>ISPEZIONE VISIVA IMPALCATO MOLO VII</b>

IMPALCATO TRA PALI :      CRCS97-CRCS98		
STRUTTURA	DESCRIZIONE	
travi secondarie	calcestruzzo dilavato/ammalorato

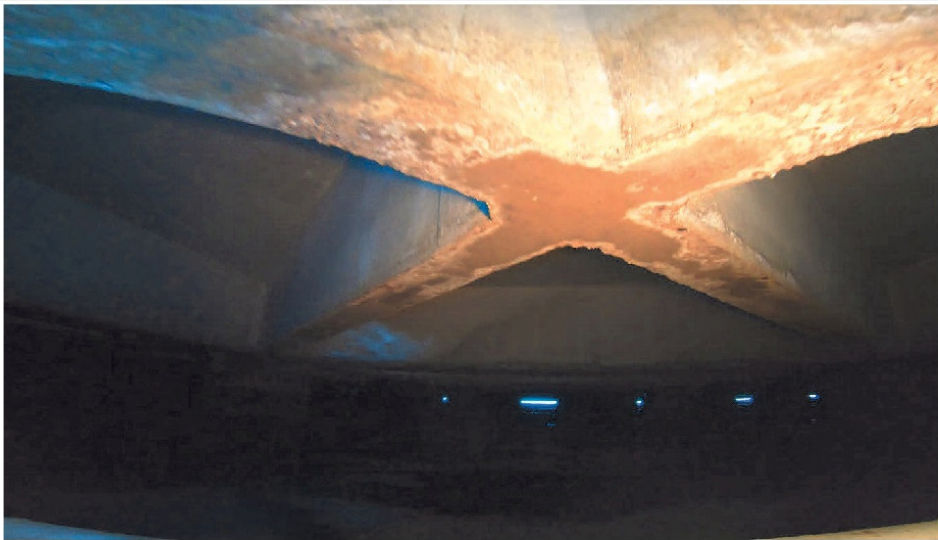
FILA		CR	6
<b>ISPEZIONE VISIVA IMPALCATO MOLO VII</b>

<b>IMPALCATO TRA PALI :</b>		<b>CRCS103-CRCS104</b>	
STRUTTURA		DESCRIZIONE	
travi secondarie		calcestruzzo dilavato/ammalorato	
travi perimetrali		sono presenti macchie di umidità diffusa ed efflorescenze	
soletta		sono presenti macchie di umidità diffusa ed efflorescenze

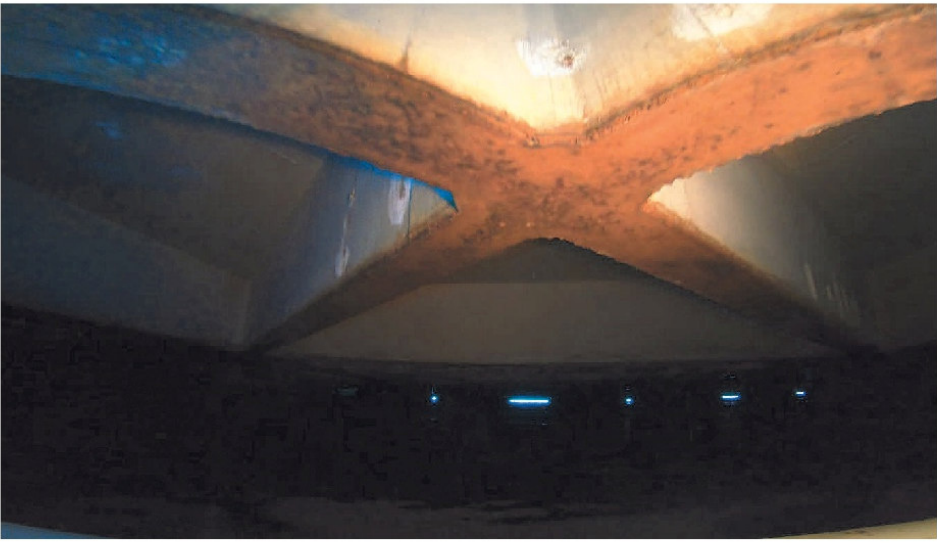
FILA		CR	7
<b>ISPEZIONE VISIVA IMPALCATO MOLO VII</b>

<b>IMPALCATO TRA PALI :</b>		<b>CRCS104-CRCS105</b>	
STRUTTURA	DESCRIZIONE		
travi secondarie	sono presenti aree con presenza di umidità diffusa e distacco del copriferro

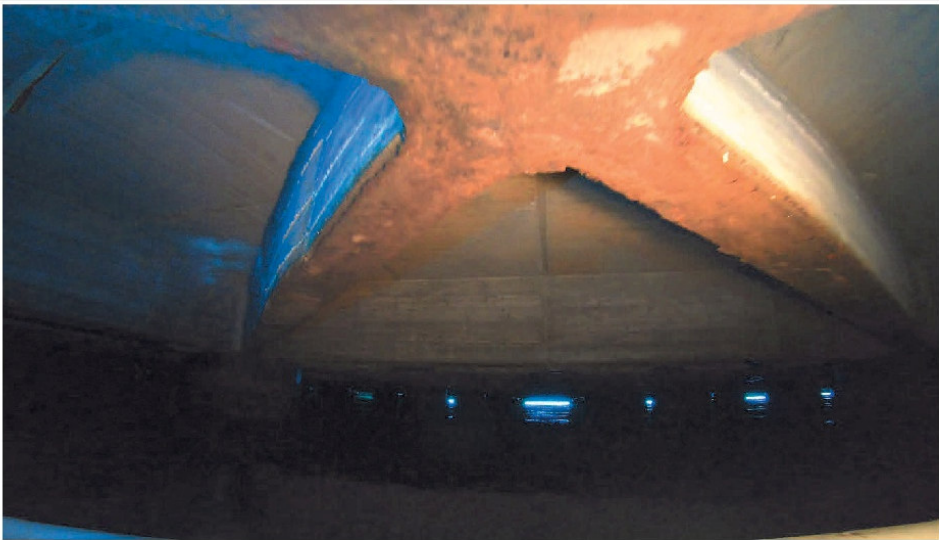
FILA		CR	8
<b>ISPEZIONE VISIVA IMPALCATO MOLO VII</b>

IMPALCATO TRA PALI :		CRCS105-CRCS106	
STRUTTURA		DESCRIZIONE	
travi secondarie		sono presenti fessure negli elementi in calcestruzzo

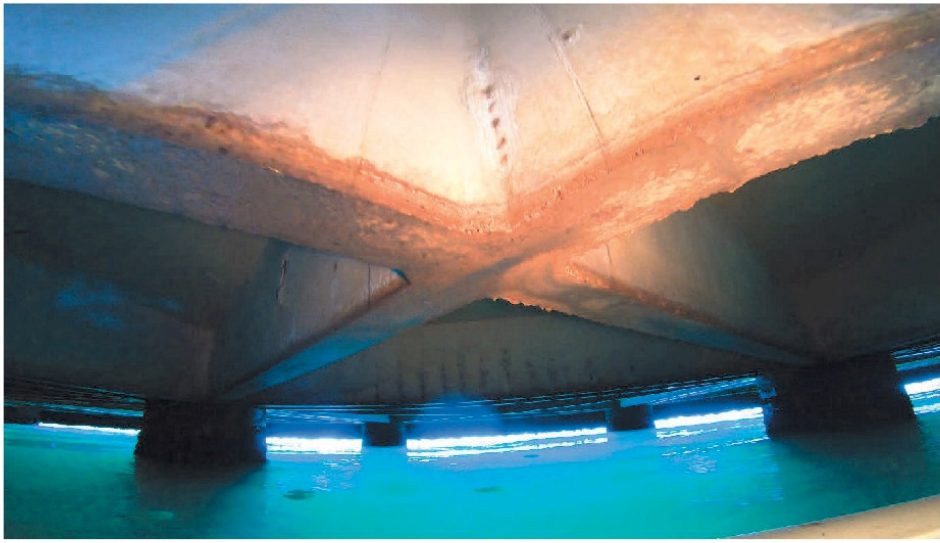
FILA	CR	10
<b>ISPEZIONE VISIVA IMPALCATO MOLO VII</b>

<b>IMPALCATO TRA PALI : CRCS111-CRCS112</b>		
STRUTTURA	DESCRIZIONE	
travi perimetrali	alcune aree presentano la messa in luce delle barre di armatura	
travi secondarie	alcune aree presentano la messa in luce delle barre di armatura	
travi secondarie	sono presenti tracce di umidità
