PROGETTO AdSP n° 1949

## Componenti di intervento nel progetto di ammodernamento infrastrutturale e funzionale del terminal contenitori del Molo VII nel porto di Trieste

## PROGETTO DI FATTIBILITA' TECNICO-ECONOMICA

*SCHEDE DI DEGRADO 2022*

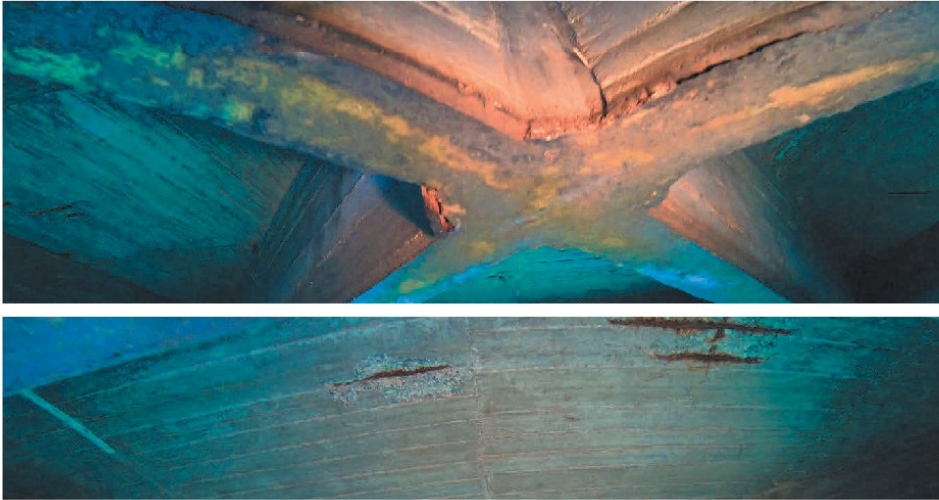
FILA	CR	11
<b>ISPEZIONE VISIVA IMPALCATO MOLO VII</b>

<b>IMPALCATO TRA PALI : CRCS112-CRCS113</b>		
STRUTTURA	DESCRIZIONE	
travi secondarie	calcestruzzo dilavato/ammalorato	
travi secondarie	presenza di patina biologica	
soletta	alcune aree presentano la messa in luce delle barre di armatura

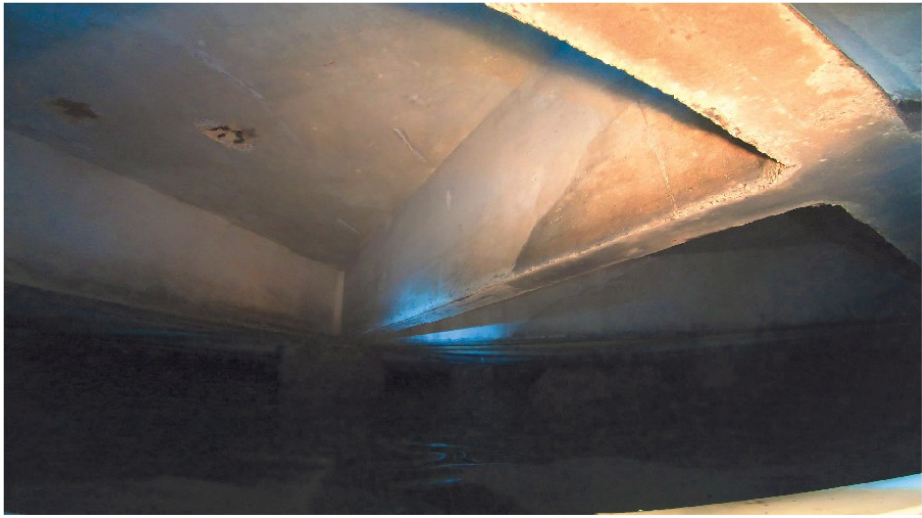
FILA		CS	1
<b>ISPEZIONE VISIVA IMPALCATO MOLO VII</b>

<b>IMPALCATO TRA PALI :</b>		<b>CSCT88-CSCT89</b>	
STRUTTURA	DESCRIZIONE		
soletta	sono presenti aree con presenza di umidità diffusa e distacco del copriferro		
travi secondarie	calcestruzzo dilavato/ammalorato

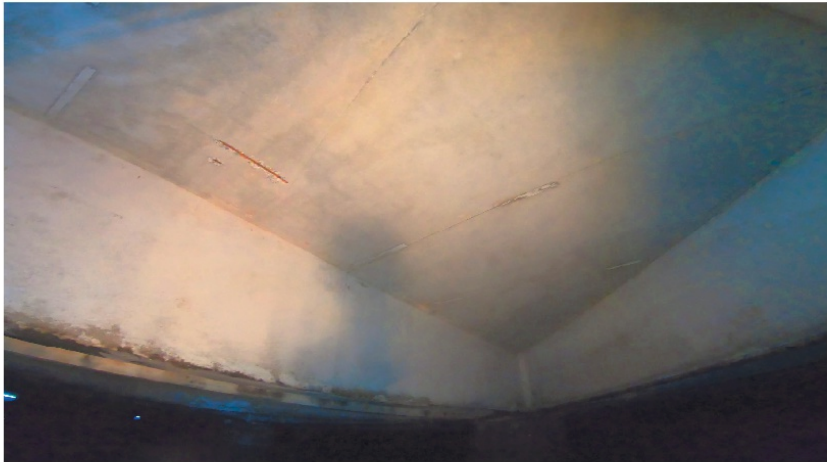
FILA		CS	2
<b>ISPEZIONE VISIVA IMPALCATO MOLO VII</b>

<b>IMPALCATO TRA PALI :</b>		<b>CSCT89-CSCT90</b>	
STRUTTURA	DESCRIZIONE		
soletta e travi perimetrali	alcune aree presentano la messa in luce delle barre di armatura		
travi secondarie	fessurazione e distacco localizzato di calcestruzzo e ossidazione dei ferri esposti

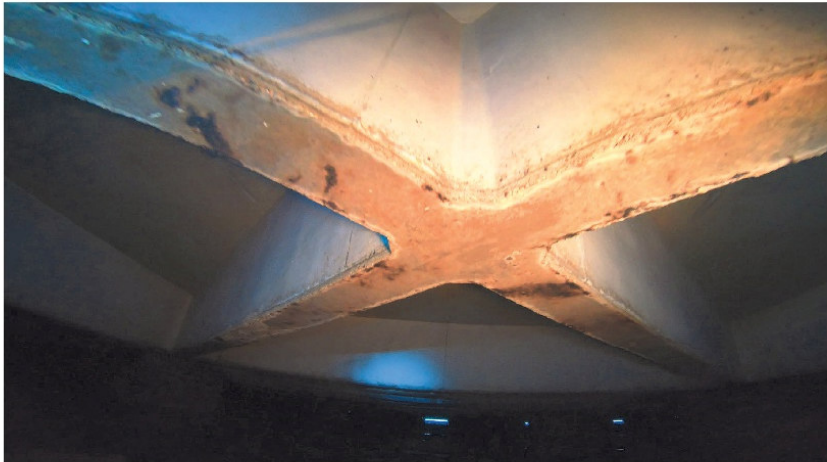
FILA	CS	3
<b>ISPEZIONE VISIVA IMPALCATO MOLO VII</b>

<b>IMPALCATO TRA PALI : CSCT99-CSCT100</b>		
STRUTTURA	DESCRIZIONE	
soletta e travi perimetrali	alcune aree presentano la messa in luce delle barre di armatura	
travi secondarie	calcestruzzo dilavato/ammalorato

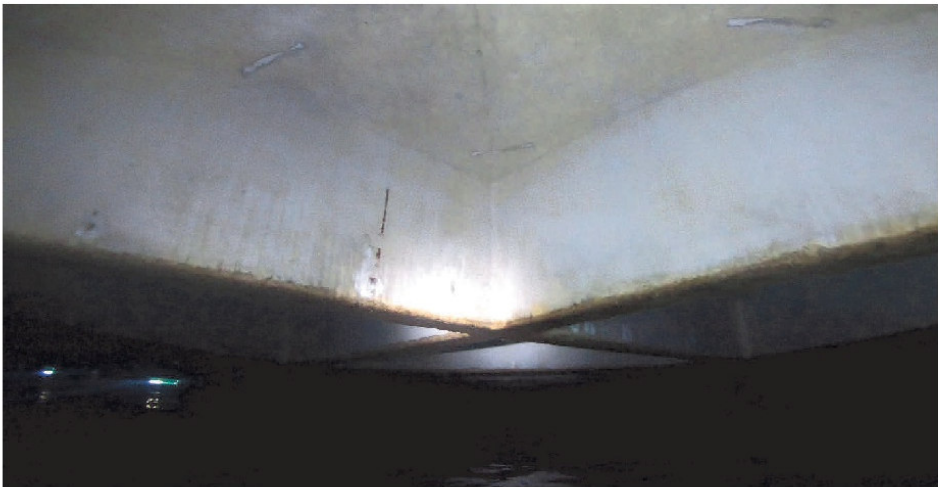
FILA	CS	4
<b>ISPEZIONE VISIVA IMPALCATO MOLO VII</b>

IMPALCATO TRA PALI : CSCT104-CSCT105		
STRUTTURA	DESCRIZIONE	
travi secondarie	sono presenti tracce di umidità	
travi secondarie	alcune aree presentano la messa in luce delle barre di armatura

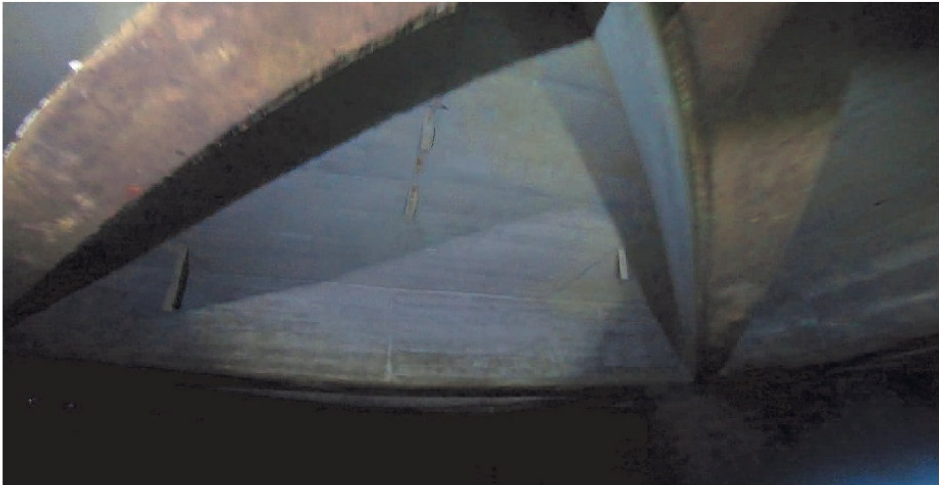
FILA	CS	5
<b>ISPEZIONE VISIVA IMPALCATO MOLO VII</b>

<b>IMPALCATO TRA PALI : CSCT105-CSCT106</b>		
<b>STRUTTURA</b>		<b>DESCRIZIONE</b>
travi secondarie		sono presenti tracce di umidità
travi perimetrali		sono presenti tracce di umidità

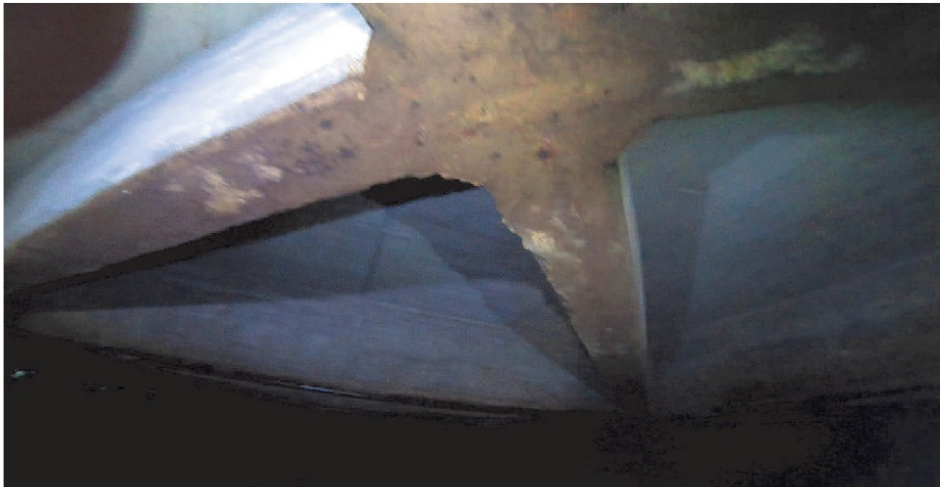
FILA		CS	6
<b>ISPEZIONE VISIVA IMPALCATO MOLO VII</b>

<b>IMPALCATO TRA PALI :</b>		<b>CSCT106-CSCT107</b>	
STRUTTURA		DESCRIZIONE	
travi secondarie		sono presenti tracce di umidità	
travi perimetrali		sono presenti tracce di umidità

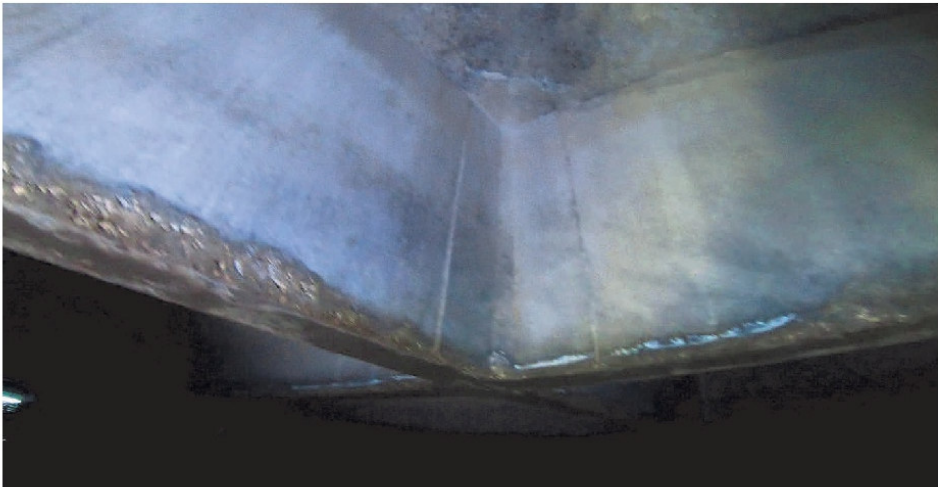
FILA		CS	7
<b>ISPEZIONE VISIVA IMPALCATO MOLO VII</b>

<b>IMPALCATO TRA PALI :</b>		<b>CSCT107-CSCT108</b>	
STRUTTURA	DESCRIZIONE		
travi secondarie	calcestruzzo dilavato/ammalorato		
travi secondarie	sono presenti macchie di umidità diffusa ed efflorescenze		
soletta	sono presenti macchie di umidità diffusa ed efflorescenze

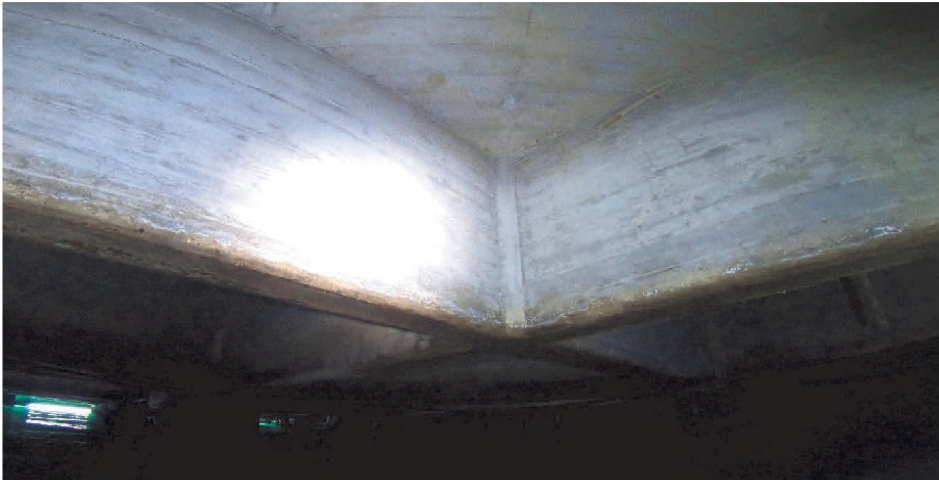
FILA		CS	8
<b>ISPEZIONE VISIVA IMPALCATO MOLO VII</b>

<b>IMPALCATO TRA PALI :</b>		<b>CSCT108-CSCT109</b>	
STRUTTURA	DESCRIZIONE		
travi secondarie	sono presenti macchie di umidità diffusa ed efflorescenze

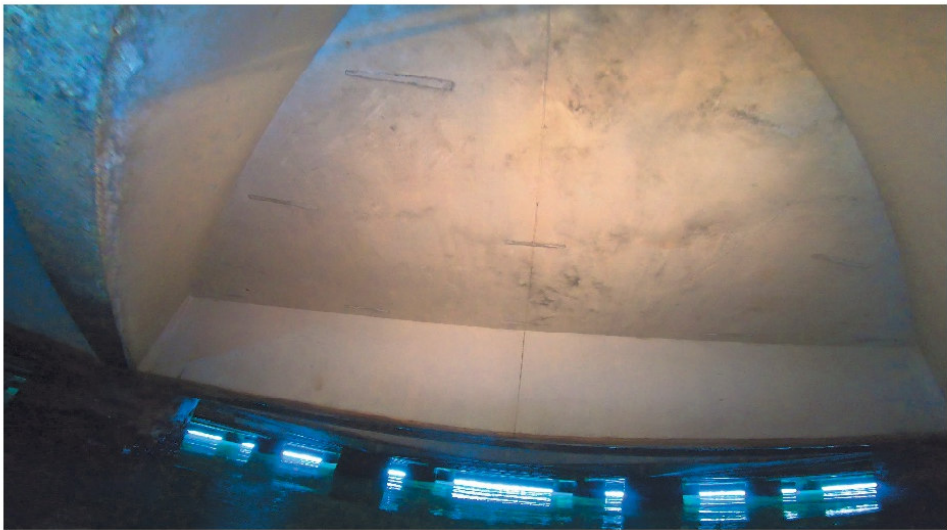
FILA		CS	9
<b>ISPEZIONE VISIVA IMPALCATO MOLO VII</b>

<b>IMPALCATO TRA PALI :</b>		<b>CSCT109-CSCT110</b>	
STRUTTURA	DESCRIZIONE		
soletta e travi perimetrali	sono presenti tracce di umidità		
travi secondarie	presenti vespai su calcestruzzo

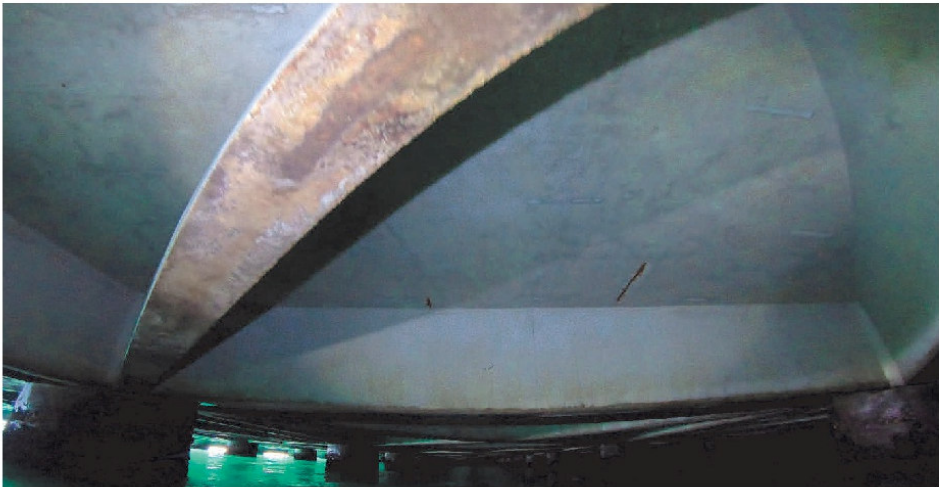
FILA	CS	10
<b>ISPEZIONE VISIVA IMPALCATO MOLO VII</b>

<b>IMPALCATO TRA PALI : CSCT110-CSCT111</b>		
STRUTTURA	DESCRIZIONE	
travi secondarie	sono presenti tracce di umidità	
campata	alcune aree presentano la messa in luce delle barre di armatura

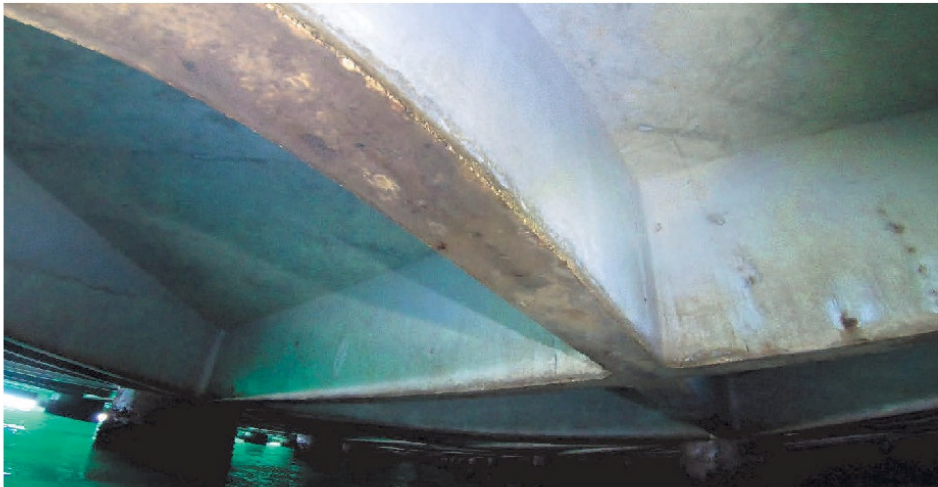
FILA	CS	11
<b>ISPEZIONE VISIVA IMPALCATO MOLO VII</b>

<b>IMPALCATO TRA PALI : CSCT111-CSCT112</b>		
STRUTTURA	DESCRIZIONE	
travi perimetrali	sono presenti tracce di umidità	
travi secondarie	sono presenti tracce di umidità	
soletta	alcune aree presentano la messa in luce delle barre di armatura

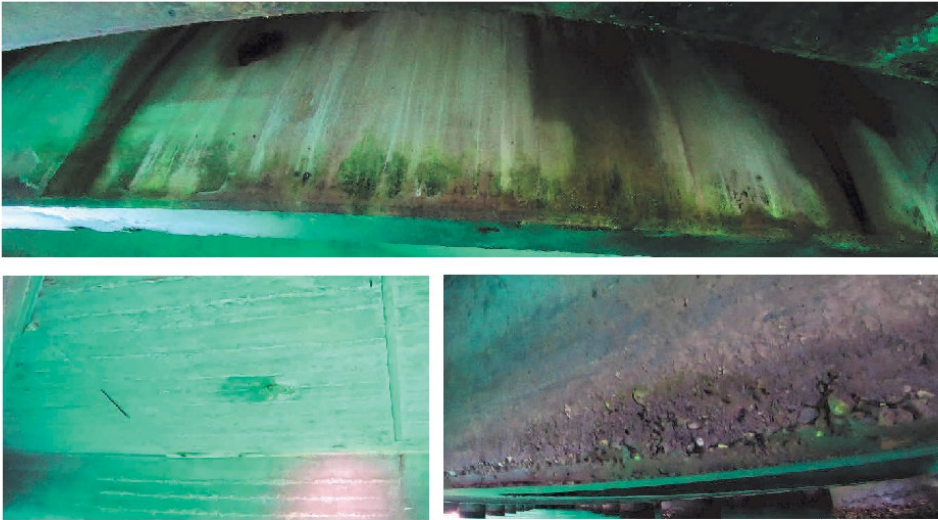
FILA	CS	12
<b>ISPEZIONE VISIVA IMPALCATO MOLO VII</b>

<b>IMPALCATO TRA PALI : CSCT112-CSCT113</b>		
STRUTTURA	DESCRIZIONE	
soletta	alcune aree presentano la messa in luce delle barre di armatura	
travi perimetrali	presenza di patina biologica	
travi secondarie	presenti vespai su calcestruzzo

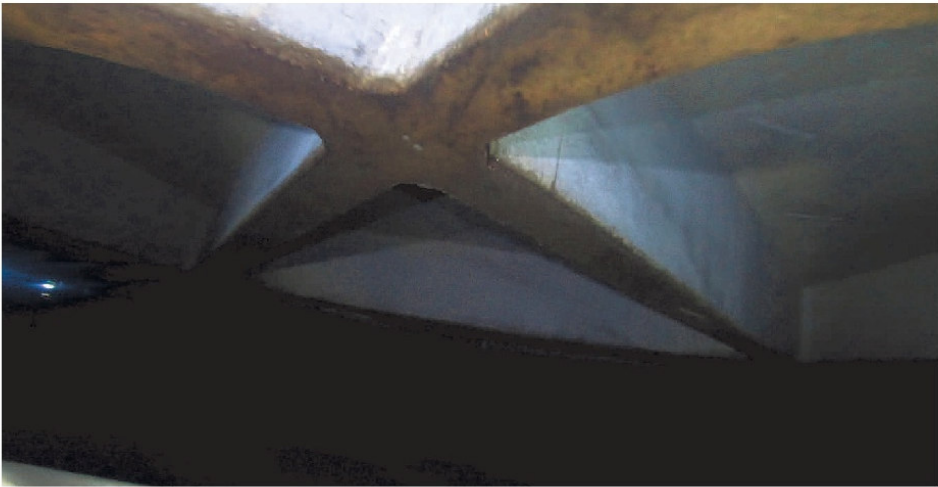
FILA		CT	1
<b>ISPEZIONE VISIVA IMPALCATO MOLO VII</b>

<b>IMPALCATO TRA PALI :</b>		<b>CTCU104-CTCU105</b>	
STRUTTURA	DESCRIZIONE		
travi secondarie	sono presenti tracce di umidità

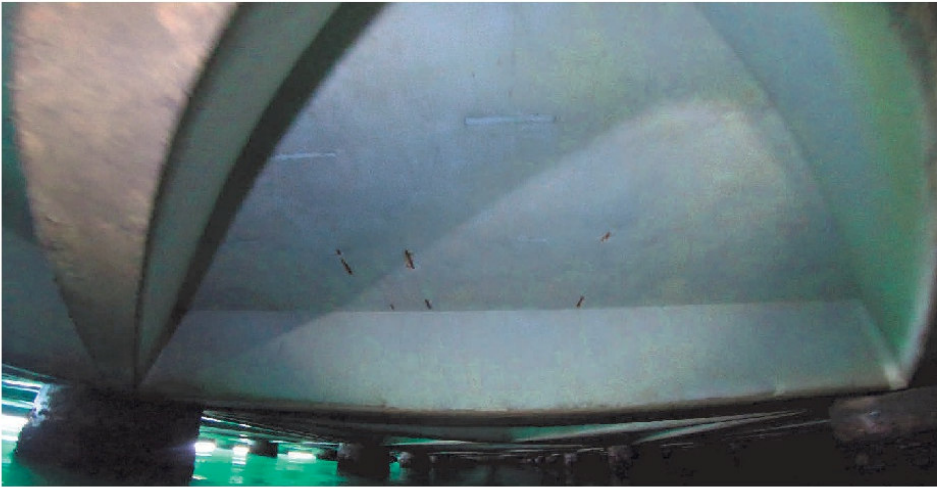
FILA		CT	2
<b>ISPEZIONE VISIVA IMPALCATO MOLO VII</b>

<b>IMPALCATO TRA PALI :</b>		<b>CTCU110-CTCU111</b>	
STRUTTURA		DESCRIZIONE	
travi perimetrali		sono presenti tracce di umidità	
travi secondarie		sono presenti tracce di umidità	
soletta		alcune aree presentano la messa in luce delle barre di armatura

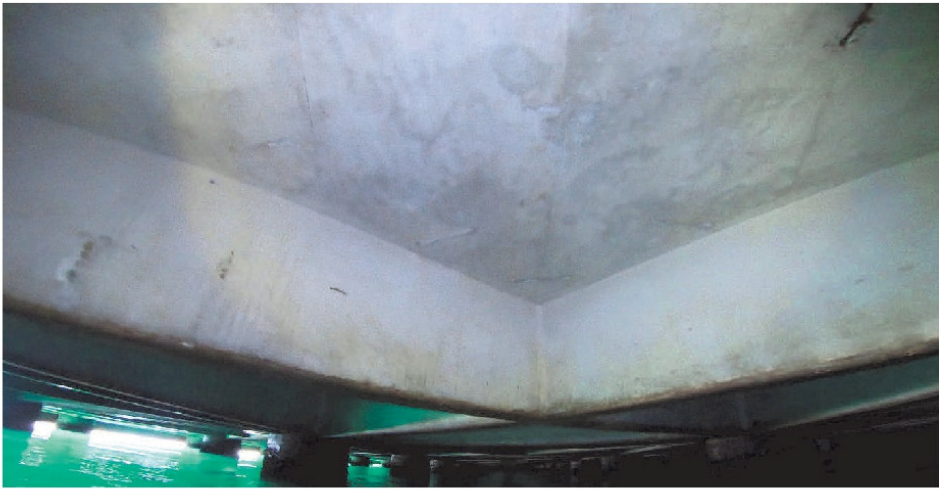
FILA		CT	3
<b>ISPEZIONE VISIVA IMPALCATO MOLO VII</b>

<b>IMPALCATO TRA PALI :</b>		<b>CTCU111-CTCU112</b>	
STRUTTURA	DESCRIZIONE		
travi perimetrali	sono presenti tracce di umidità		
travi secondarie	sono presenti tracce di umidità		
soletta	alcune aree presentano la messa in luce delle barre di armatura

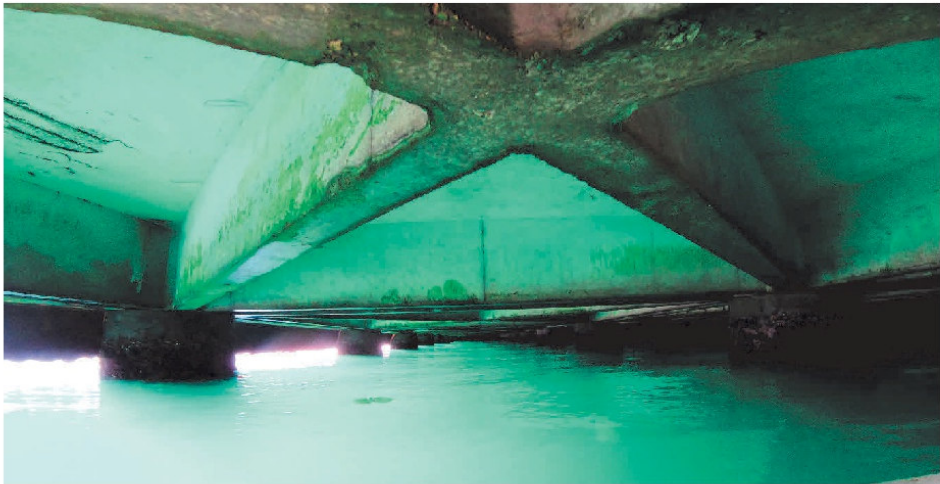
FILA		CT	4
<b>ISPEZIONE VISIVA IMPALCATO MOLO VII</b>

<b>IMPALCATO TRA PALI :</b>		<b>CTCU112-CTCU113</b>	
STRUTTURA	DESCRIZIONE		
soletta	sono presenti aree di degrado interessate dalla messa in luce del copri ferro e riduzione dello spessore delle barre di armatura		
travi secondarie	presenza di patina biologica e calcestruzzo ammalorato/dilavato		
travi perimetrali	presenza di patina biologica e calcestruzzo ammalorato/dilavato

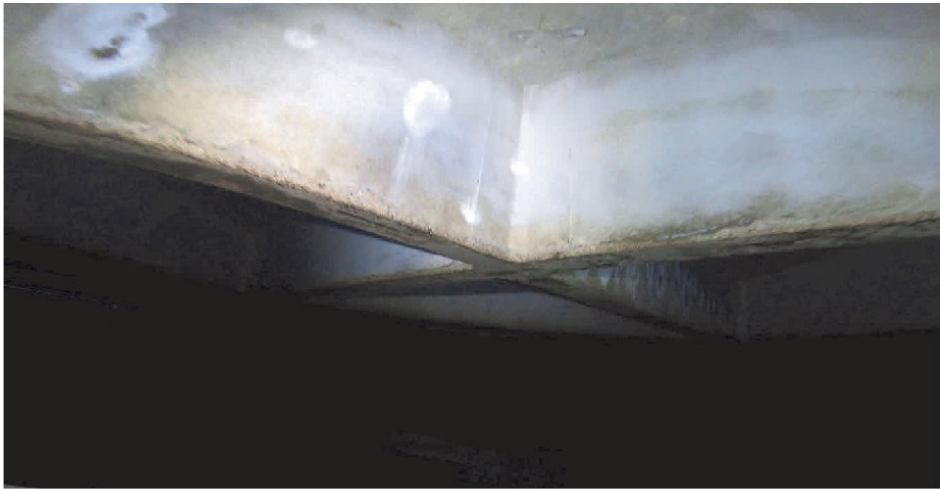
FILA		CU	1
<b>ISPEZIONE VISIVA IMPALCATO MOLO VII</b>

<b>IMPALCATO TRA PALI :</b>		<b>CUCV102-CUCV103</b>	
STRUTTURA	DESCRIZIONE		
travi secondarie	sono presenti macchie di umidità diffusa ed efflorescenze

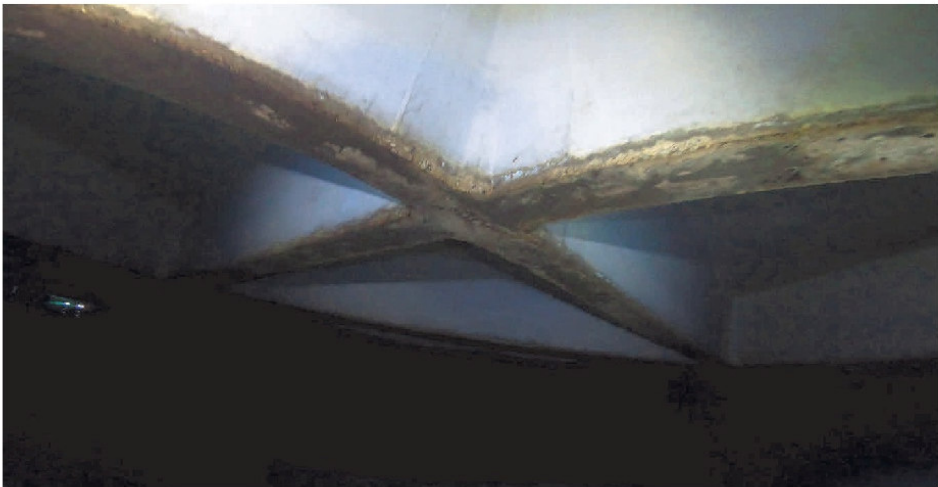
FILA	CU	2
<b>ISPEZIONE VISIVA IMPALCATO MOLO VII</b>

IMPALCATO TRA PALI : CUCV105-CUCV106		
STRUTTURA	DESCRIZIONE	
travi secondarie	sono presenti tracce di umidità

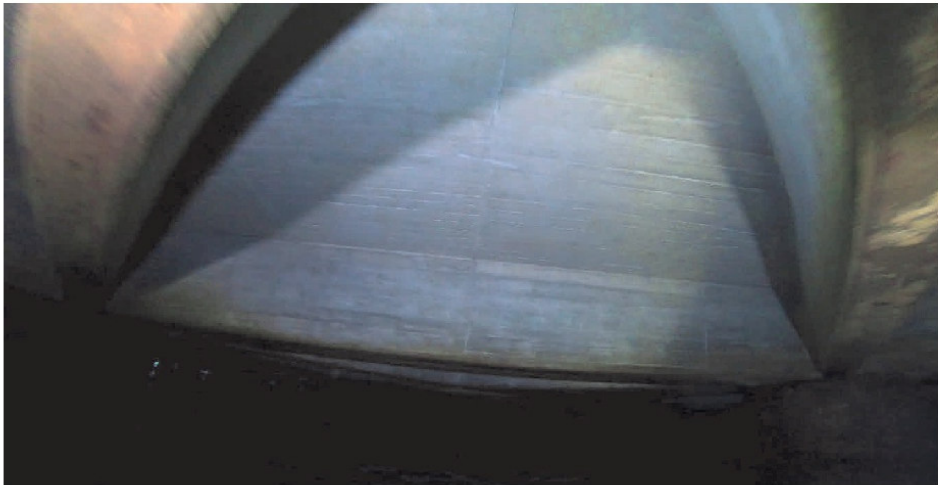
FILA	CU	3
<b>ISPEZIONE VISIVA IMPALCATO MOLO VII</b>

<b>IMPALCATO TRA PALI : CUCV106-CUCV107</b>		
STRUTTURA	DESCRIZIONE	
travi secondarie	sono presenti tracce di umidità	
travi perimetrali	sono presenti tracce di umidità

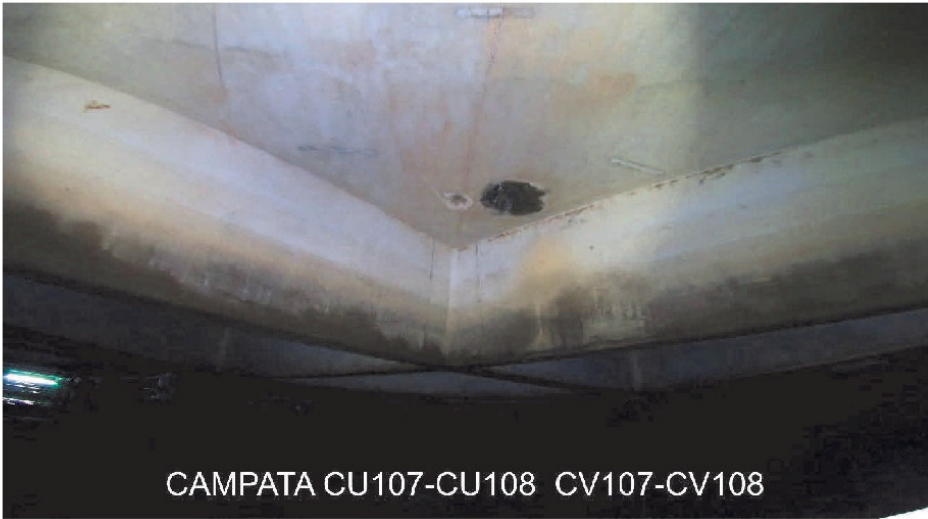
<b>CAMPATA CU107-CU108 CV107-CV108</b>

<b>IMPALCATO TRA PALI :</b>		<b>CUCV107-CUCV108</b>	
STRUTTURA	DESCRIZIONE		
soletta	sono presenti aree con presenza di umidità diffusa e distacco del copriferro		
travi secondarie	calcestruzzo dilavato/ammalorato

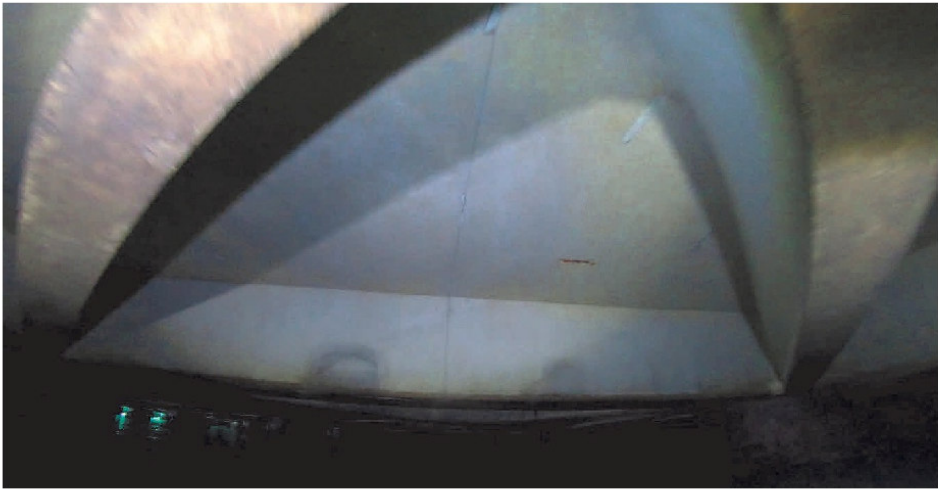
FILA	CU	5
<b>ISPEZIONE VISIVA IMPALCATO MOLO VII</b>

<b>IMPALCATO TRA PALI : CUCV108-CUCV109</b>		
STRUTTURA	DESCRIZIONE	
soletta	alcune aree presentano la messa in luce delle barre di armatura	
travi secondarie	sono presenti tracce di umidità
