Autorità di Sistema Portuale
del Mare Adriatico Orientale
Porti di Trieste e Monfalcone

Componenti di intervento nel progetto di ammodernamento infrastrutturale e funzionale del terminal contenitori del Molo VII nel porto di Trieste

PROGETTO DI FATTIBILITA' TECNICO-ECONOMICA

RELAZIONE SUI RIPRISTINI STRUTTURALI

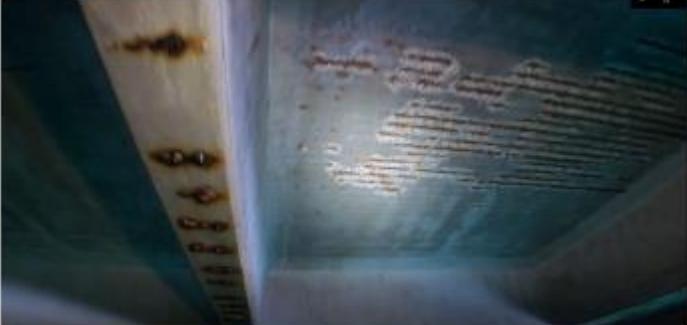
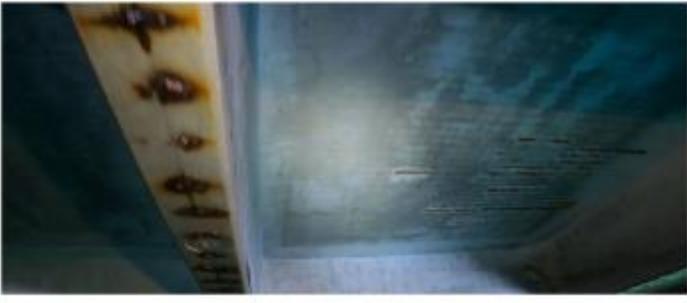
IMPALCATO TRA PALI:		A5-A6-B5-B6	
STRUTTURA	PUNTO	VIDEO	DESCRIZIONE
TRAVE SECONDARIA LONGITUDINALE		A 1-48_† 00m44s	La trave secondaria longitudinale presenta molteplici espulsioni del copriferro.
IMPALCATO	A5-A6 B5-B6	A 1-48_† 00m44s	L'impalcato presenta all'intradosso espulsione del copriferro in diverse aree.

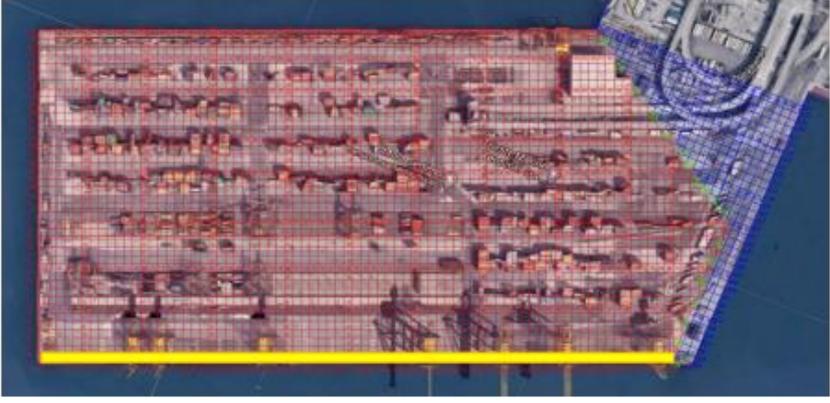
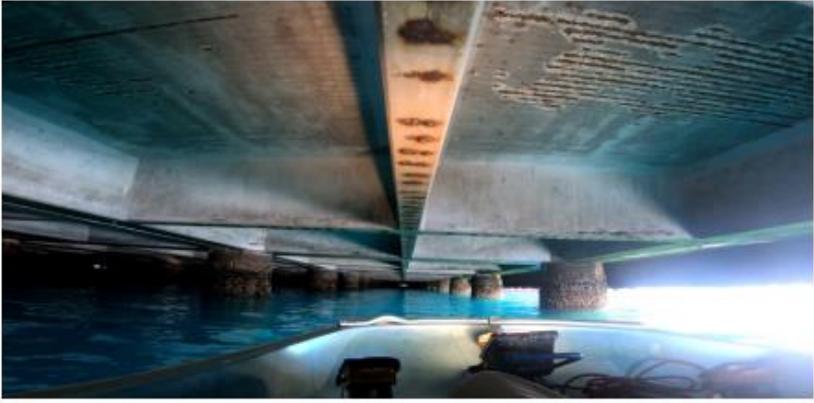
FILA A 3	
ISPEZIONE VISIVA IMPALCATO MOLO VII

IMPALCATO TRA PALI : AB5-AB6	
STRUTTURA	DESCRIZIONE
soletta	sono presenti aree di degrado interessate dalla messa in luce del copriferro e riduzione dello spessore delle barre di armatura
trave secondaria longitudinale	alcune aree presentano la messa in luce delle barre di armatura

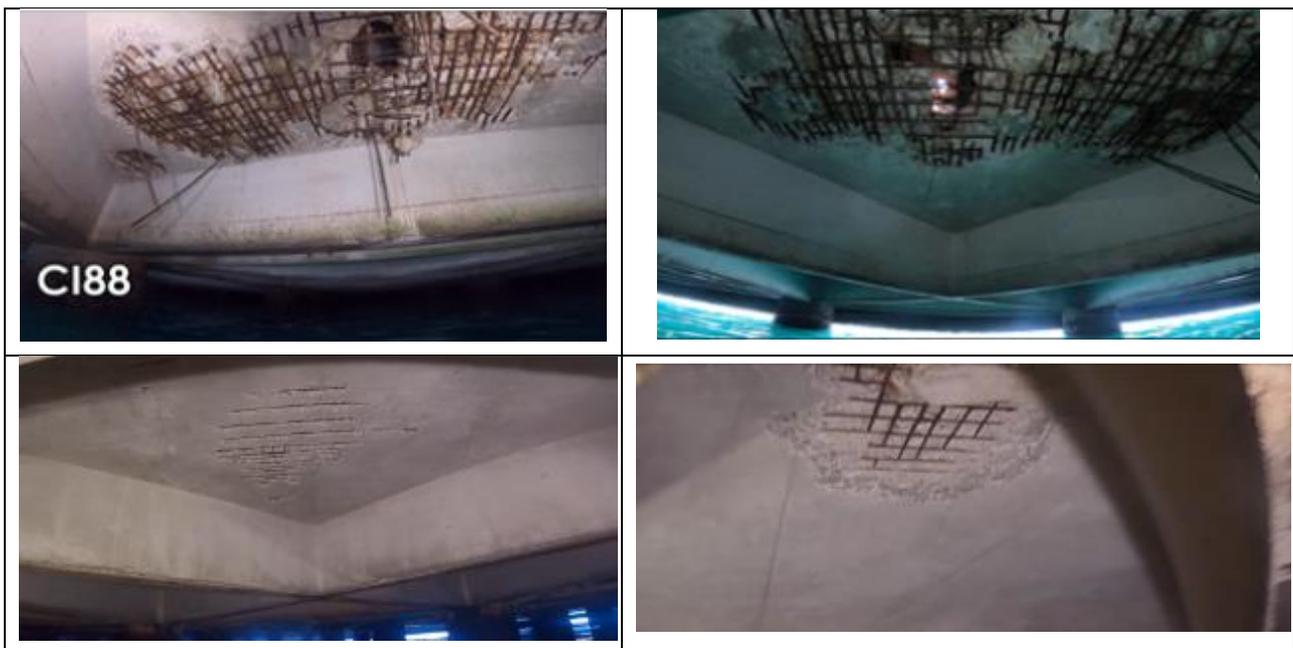
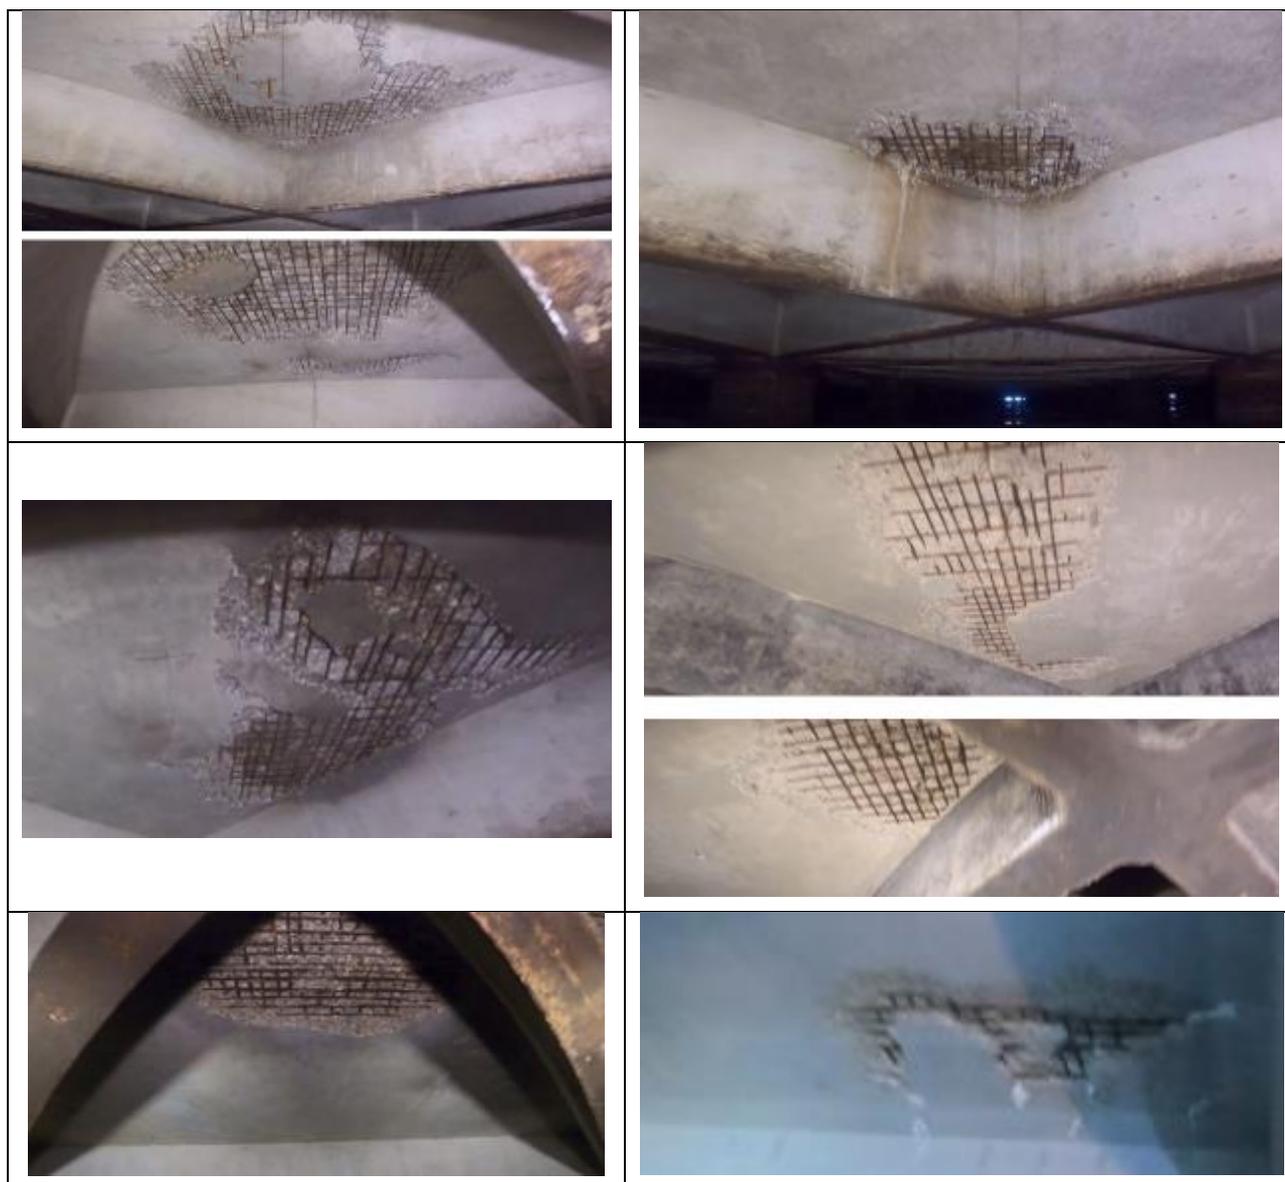
Figura 4.1: varie situazioni degli stati di degrado dell'intradosso di soletta

Le immagini che seguono mostrano alcune situazioni di distacco del copriferro e corrosione della armatura di intradosso a vari livelli di gravità; nelle prime foto si vede una situazione particolarmente critica, con la compromissione del calcestruzzo che appare passante. Si ricorda che la corrosione dei ferri è un fenomeno "espansivo" che produce ulteriore distacco del copriferro, dando luogo ad un fenomeno che si aggrava rapidamente.

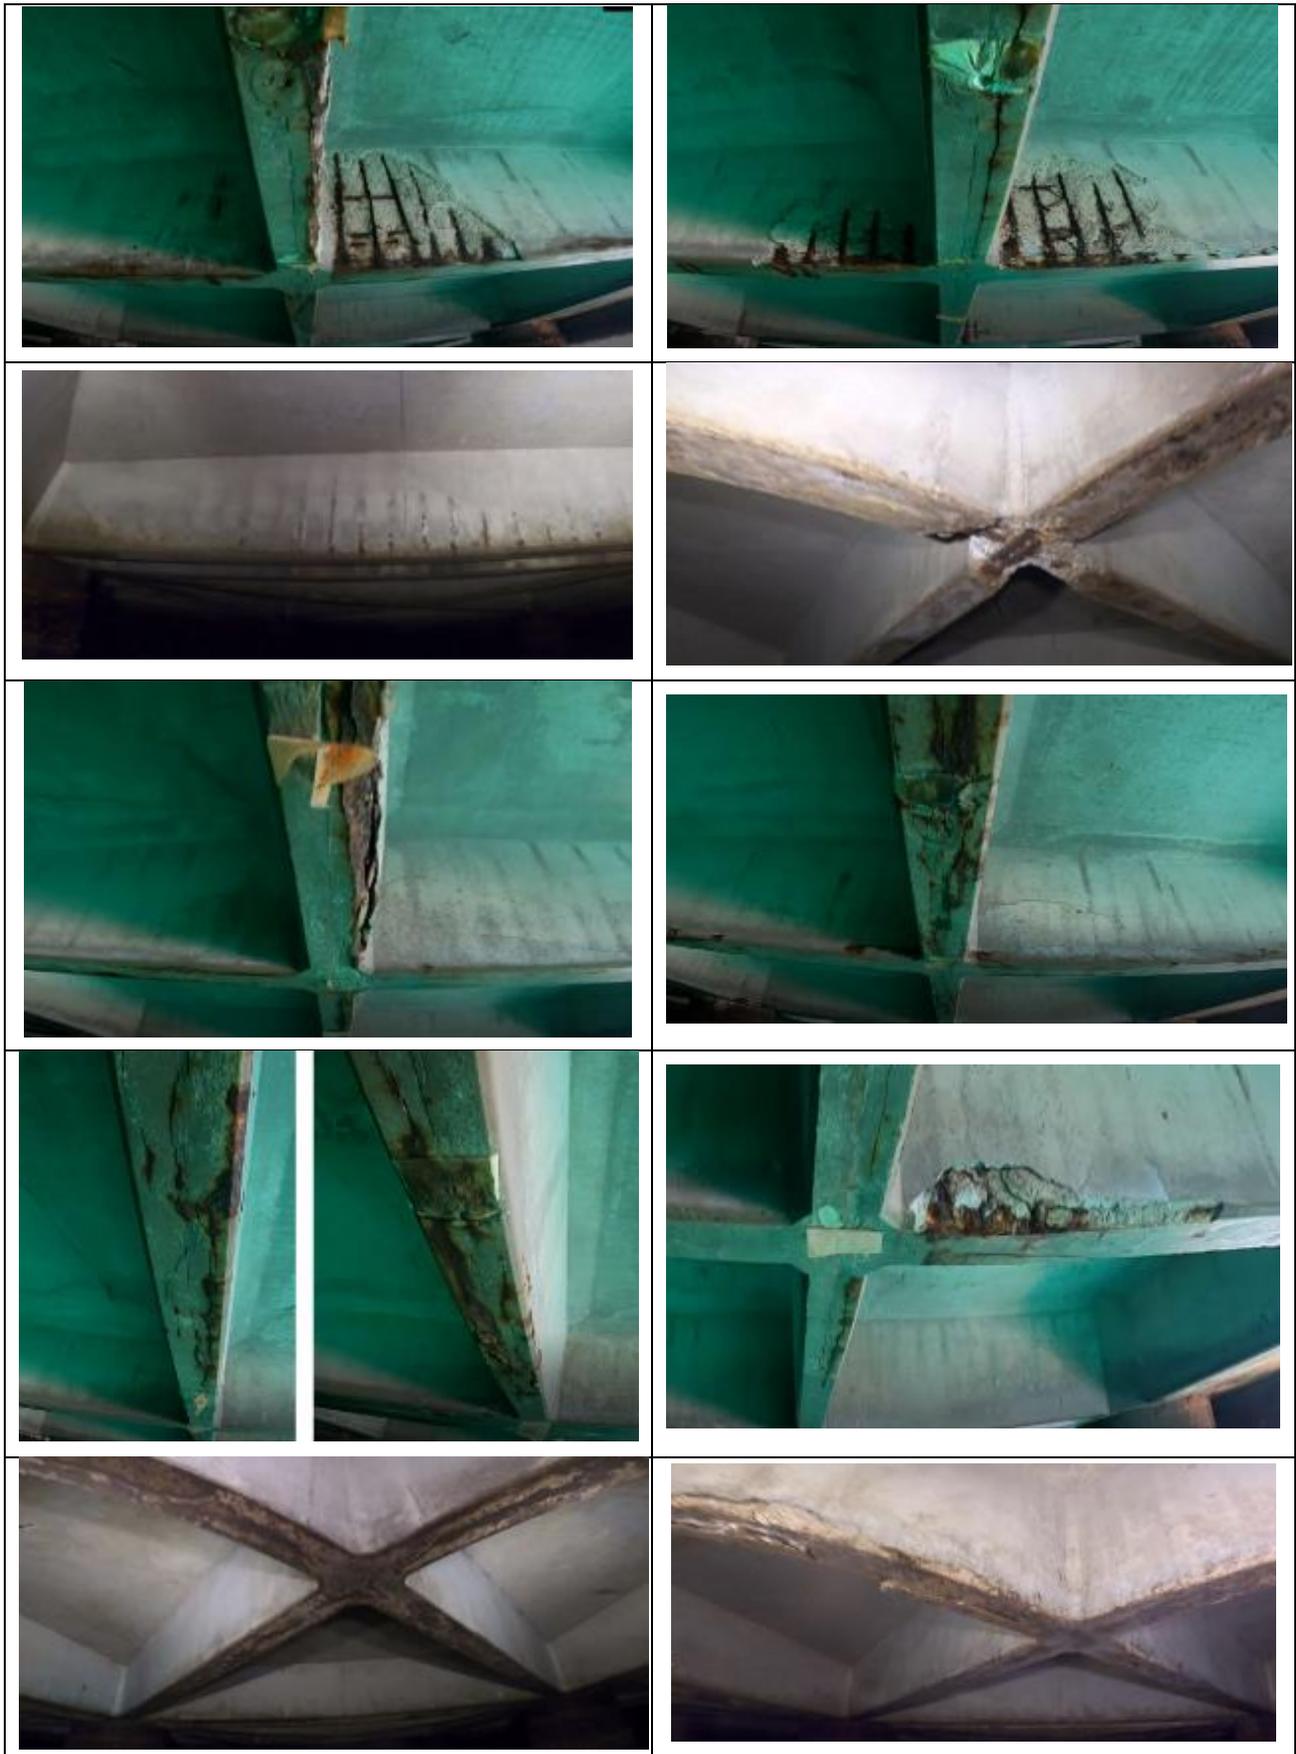
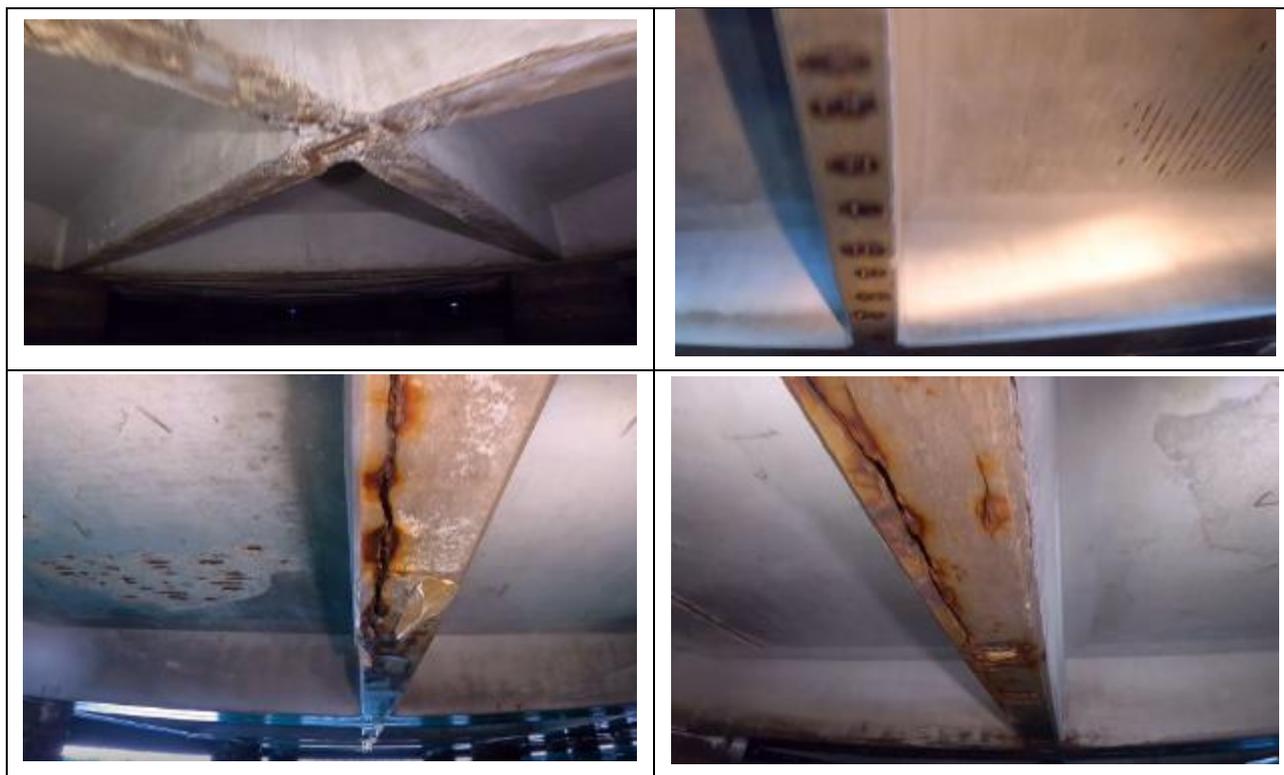
Figura 4.2: stati di degrado delle nervature di bordo e interne

Si ricorda che tutte le nervature sono direttamente precomprese. Si riportano di seguito una serie di foto afferenti alle varie tipologie di ammaloramento. Si segnalano in particolare delle situazioni in cui all'intradosso delle nervature si vedono chiaramente segnali importanti di ossido, sia pure in assenza di espulsione di copriferro; questo significa che comunque le armature lente all'interno hanno iniziato ad ossidarsi a causa della possibile presenza di fessurazioni longitudinali o porosità localizzate, e quindi anche qui un rapido degrado appare probabile.

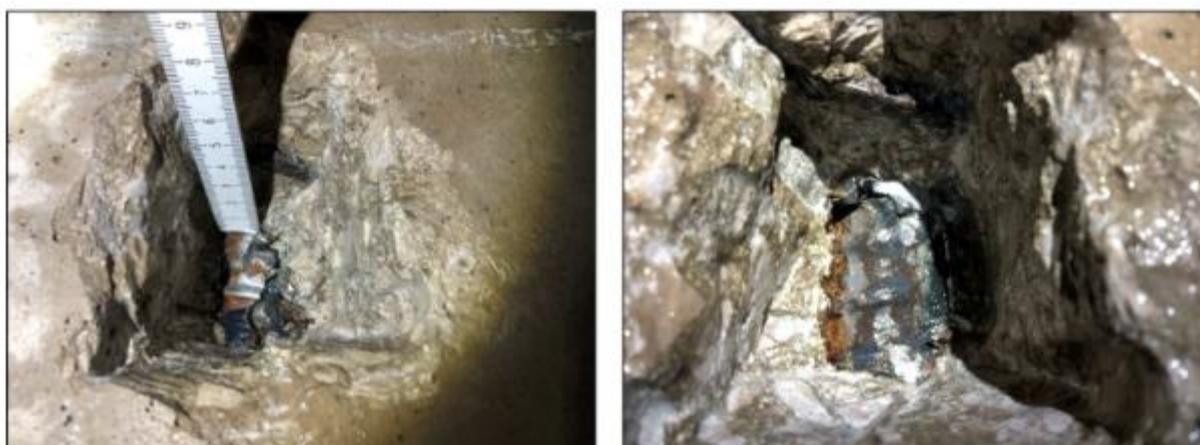
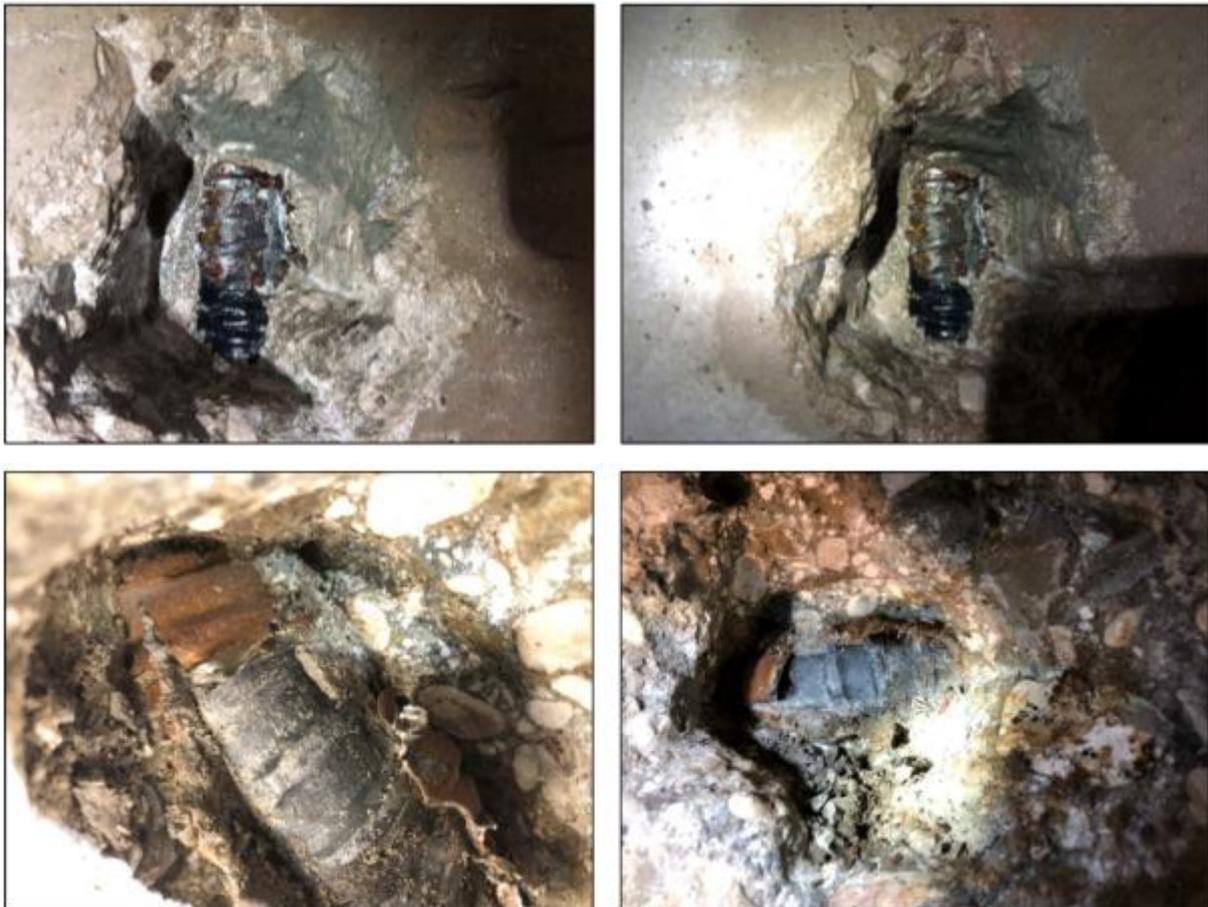
Figura 4.3: immagini relative alle ispezioni alle barre di precompressione (indagini INSITU 2020).

Nel quadro delle indagini 2020, sono state condotte delle indagini finalizzate a verificare lo stato di conservazione mediante demolizione localizzate per ispezionare il sistema di protezione (guaina + iniezione) delle barre di precompressione. Dal report si deduce che *“le barre dywidag si presentano protette da una guaina metallica e da un rivestimento simile al “teflon”. Sola la guaina mostra segni di leggera corrosione, mentre le barre sembrano integre e non interessate, al momento, da fenomeni corrosivi”*.

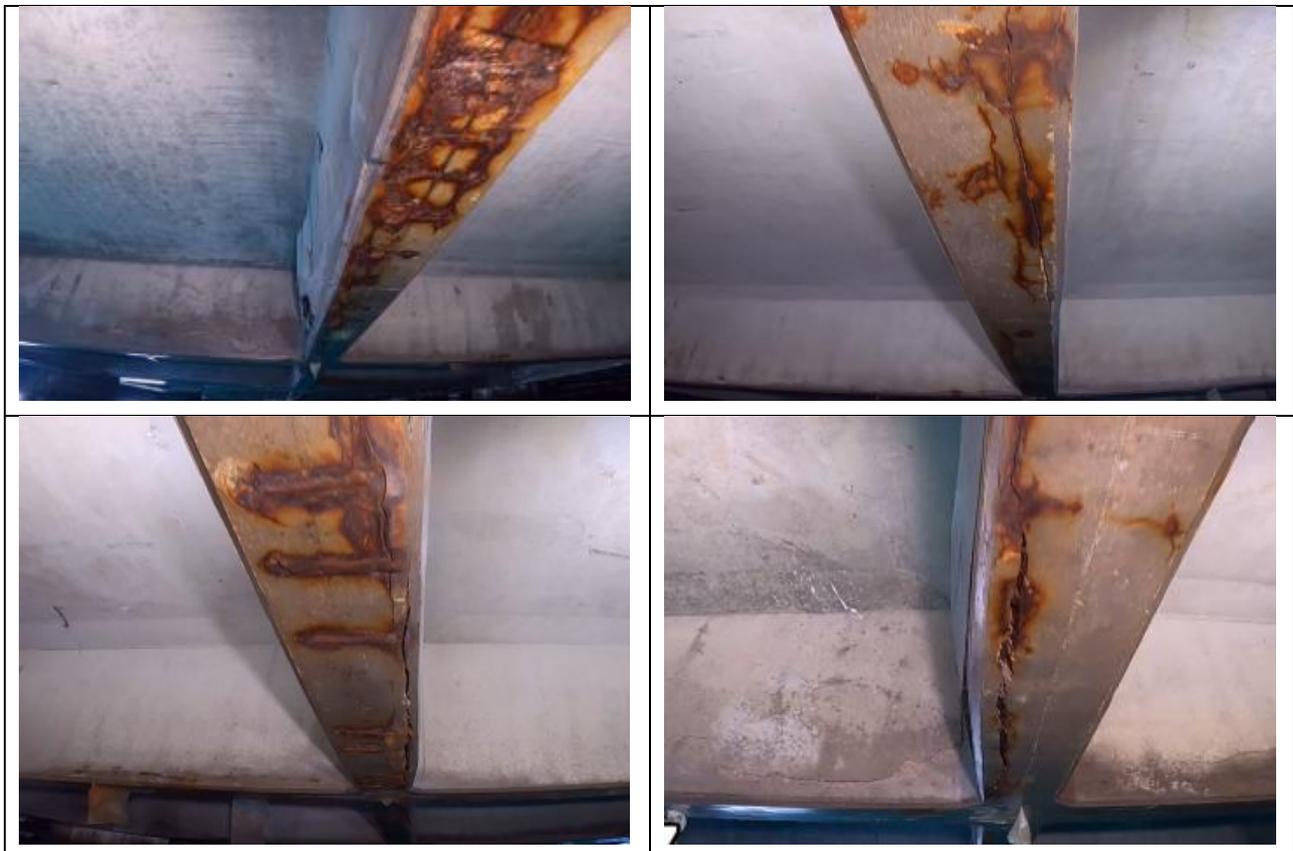
Figura 4.6: Esempi tipici di fessurazioni con copriferro che impedisce di rilevare l'entità del degrado

In sede di analisi della quantificazione delle zone ammalorate e di stima della entità e dell'estensione delle lavorazioni di ripristino è stato necessario approfondire alcune indagini per meglio qualificare le indicazioni provenienti dalla ispezione visiva. Uno dei temi di principale incertezza è infatti quello relativo alla reale estensione del degrado locale a fronte di manifestazioni superficiali di modesta gravità; ci si riferisce essenzialmente ai casi in cui si rilevano fessurazioni con segnali di ruggine, ma non si ha distacco di copriferro e quindi non è possibile determinare visivamente il livello di aggressione delle armature (vedi figura sotto).

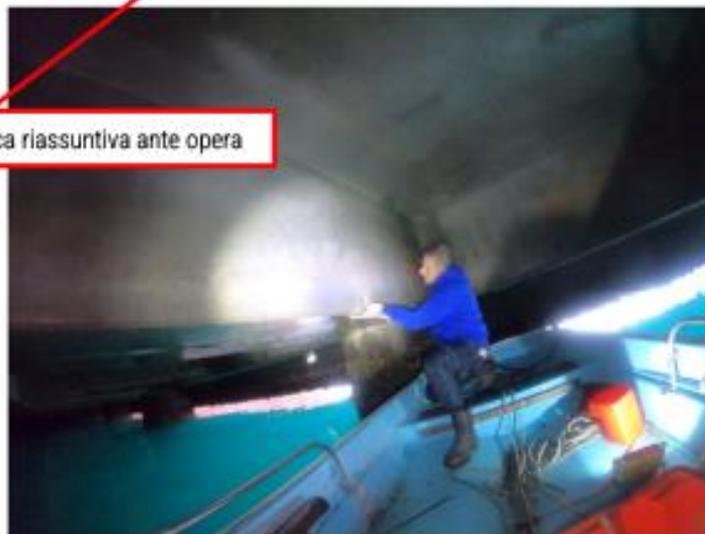
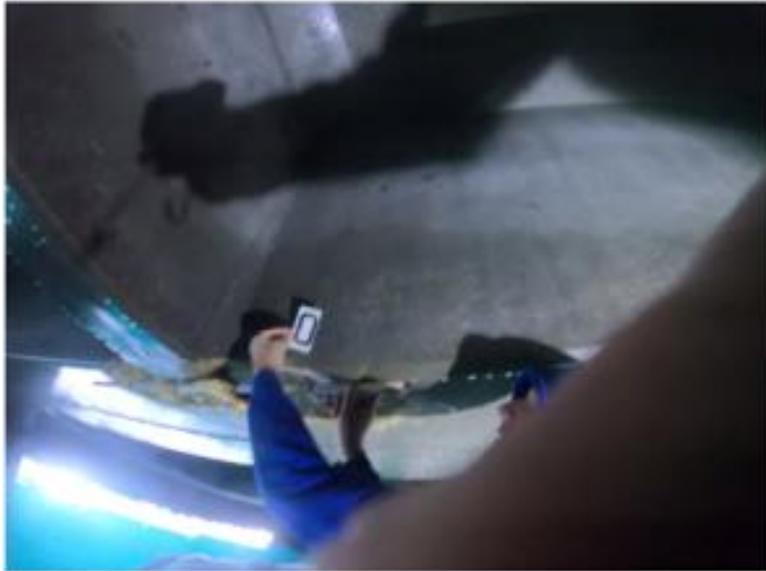
Figura 4.12: Scheda tipo rilievi zone ammalorate

Elemento	Tipologia degrado	Rilievo degrado ante opera	Rilievo degrado post opera eseguita idroscarifica leggera
		Dimensioni Lunghezza x ampiezza (m)	Dimensioni Lunghezza x ampiezza (m)
S1	Distacco copriferro/fessurazione	0.5x0.1	0.2x0.1
TP1	Distacco copriferro/ossidazione armatura	0.5x0.5	0.5x0.5
TP1	Distacco copriferro/ossidazione armatura	0.4x0.2	0.4x0.5
TP2	Distacco copriferro/ossidazione armatura	0.9x0.3	0.9x0.3
TP3	Distacco copriferro/ossidazione armatura	0.4x0.4	0.4x0.8
TP4	Distacco copriferro/fessurazione	0.2x0.5	0.1x0.1
TP4	Distacco copriferro/fessurazione	0.1x0.1	0.2x0.5

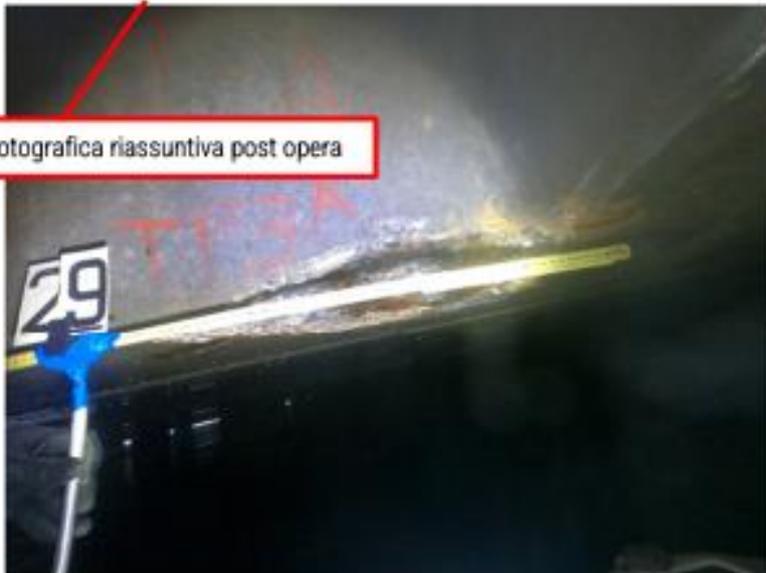
Figura 4.13: Scheda tipo report fotografico post intervento

Documentazione fotografica post opera - eseguita idroscarifica leggera
