NODO STRADALE E AUTOSTRADALE DI GENOVA

Adeguamento del sistema
A7 - A10 - A12

Messa in sicurezza Filanda e pertinenze

Relazione Tecnico Illustrativa

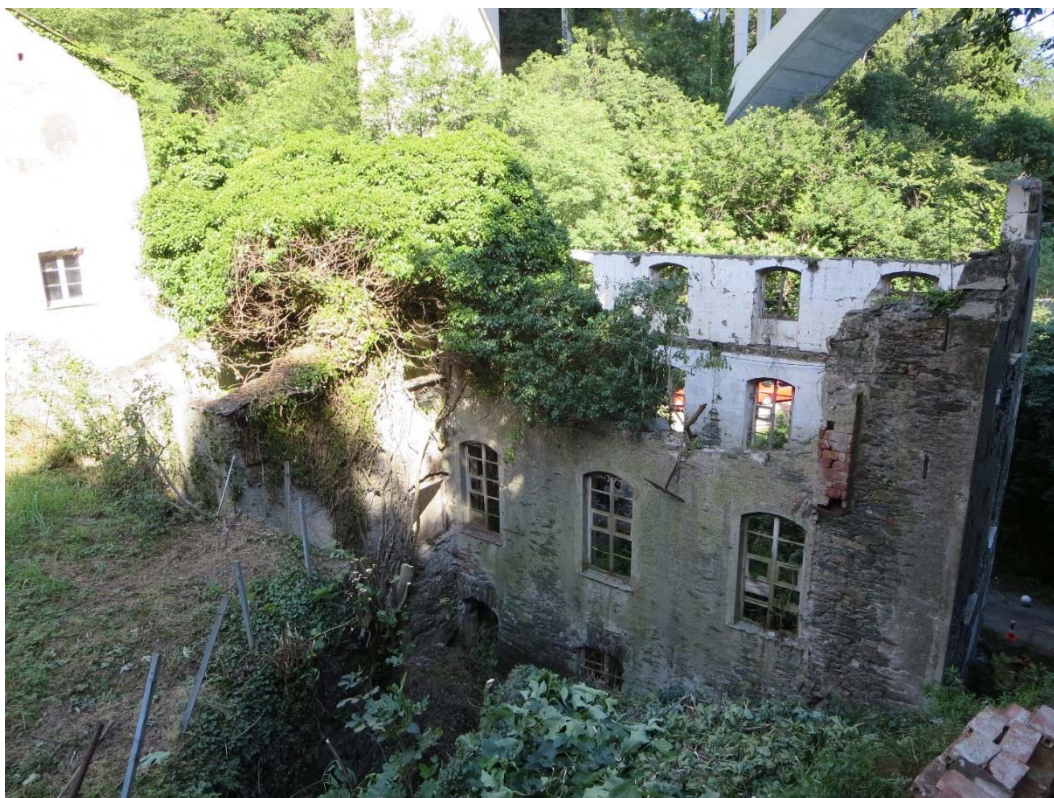
Figura 3-1. FILANDA - Prospetto nord-ovest

- la mancanza della copertura, che ha permesso agli agenti atmosferici di danneggiare l'interno della struttura, la mancanza dei solai interpiano, che compromette la solidità complessiva ed il comportamento scatolare del fabbricato sotto le azioni orizzontali;
- il danneggiamento della parete lato sud-ovest dovuto a fenomeni classici di distorsioni dei paramenti murari. Parzialmente il frontone è già crollato e la muratura della facciata nord-ovest verso l'angolo ovest è anch'esso crollato.

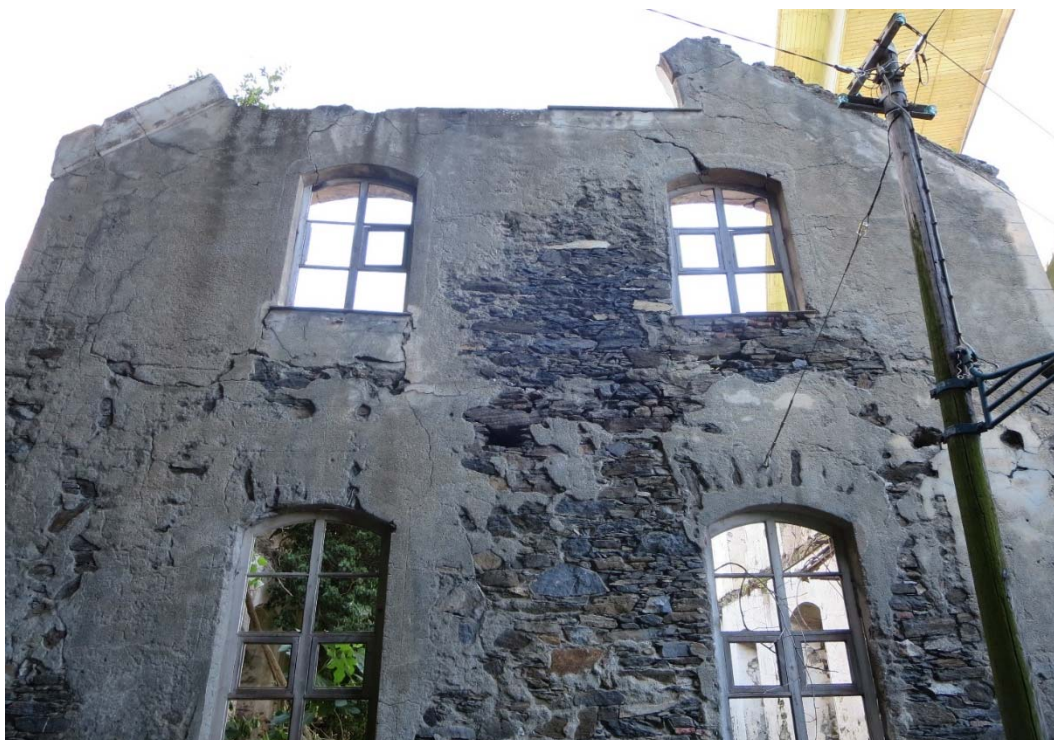
Figura 3-2. FILANDA – Prospetto sud-ovest porzione superiore

Della Filanda rimangono i 4 muri in elevazione e sul prospetto sud-ovest è presente un forte danneggiamento del muro a circa due terzi dell'altezza (dove era presente l'ultimo impalcato). Una forte distorsione fuori piano con parziale crollo della parte superiore del timpano è probabilmente dovuta a meccanismi locali di collasso tipici delle murature.

La lavorazione in oggetto mira a risolvere la distorsione evidenziata su tale parete. Si è realizzato un sistema in legno e acciaio da assemblare in situ. Il progetto tiene conto della necessità di lavorare elementi di dimensioni contenute.

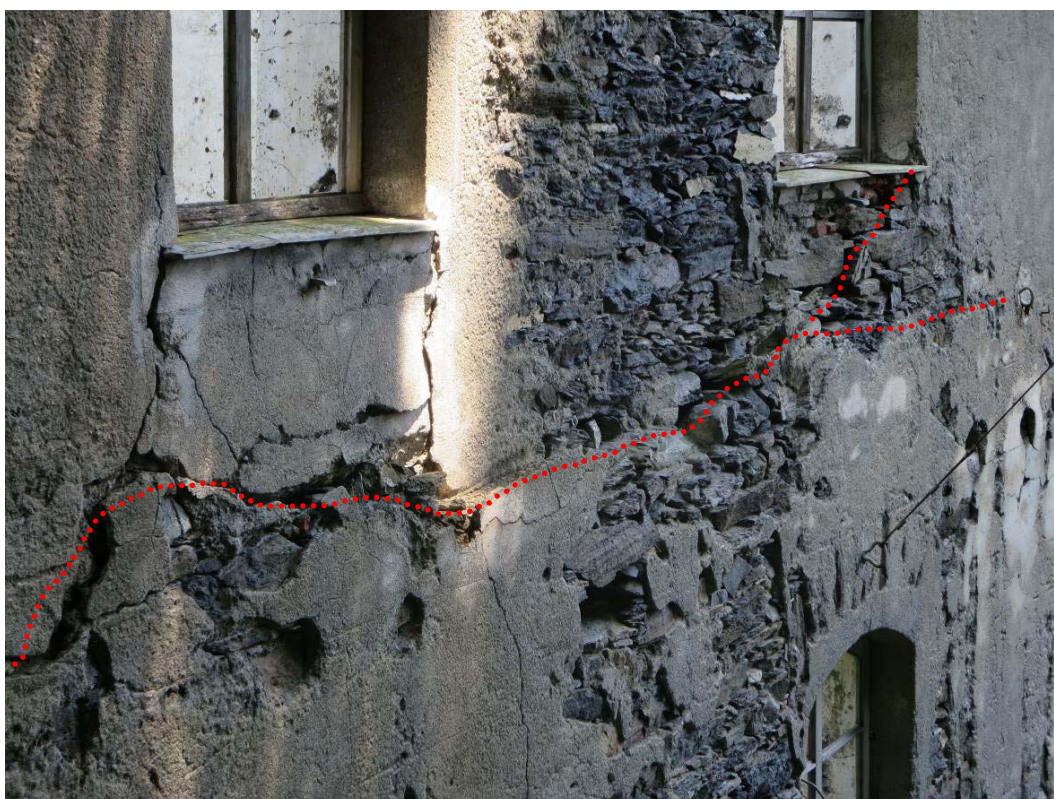
Figura 3-3. FILANDA – Linea di frattura/scivolamento del fuori piombo Muro lato sud-ovest

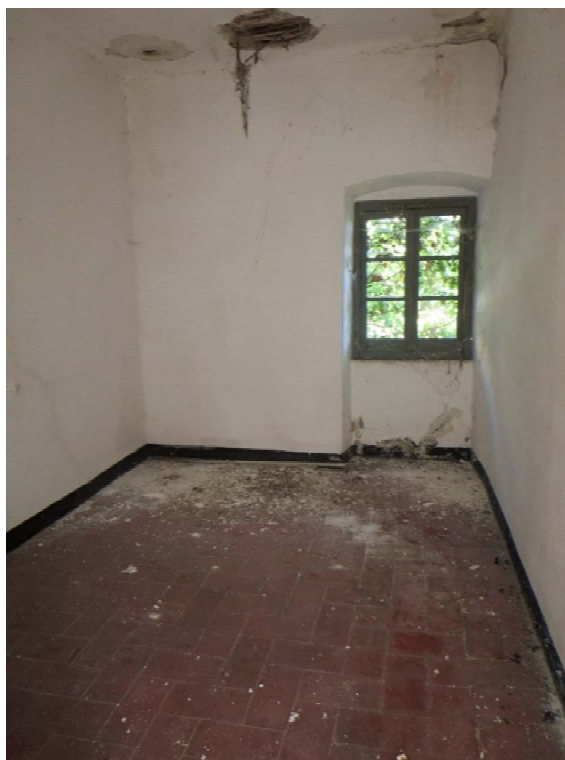
Per quanto riguarda la casa del custode, lo stato di conservazione, benchè sia presente la copertura, mostra infiltrazioni da essa, con controsoffitti ammalorati e con percolazioni abbondanti, soprattutto in due locali al piano primo (vano n. 6 e n. 8 pareti C) di cui si riportano due immagini riproposte nel documento "Relazione fotografica".

Figura 3-5. CASA DEL CUSTODE – P1 – Vano 6 – Parete C

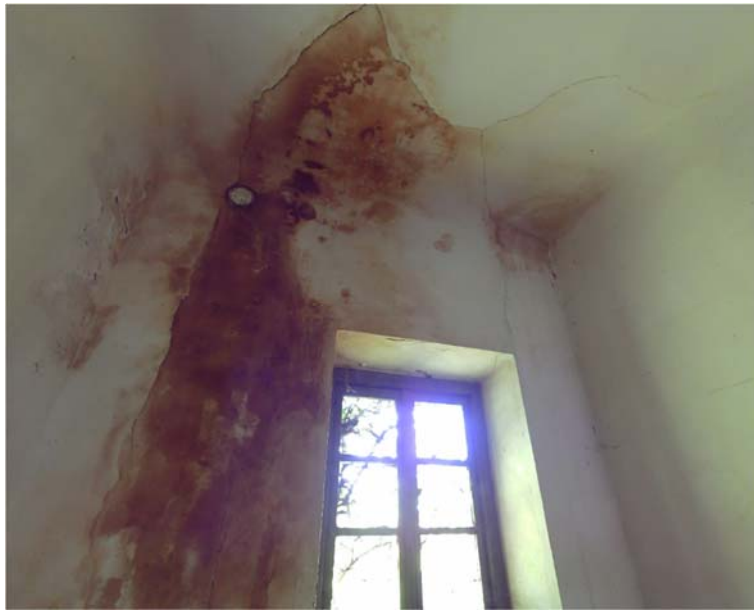
Figura 3-6. CASA DEL CUSTODE – P1 – Vano 8 – Angolo Parete C

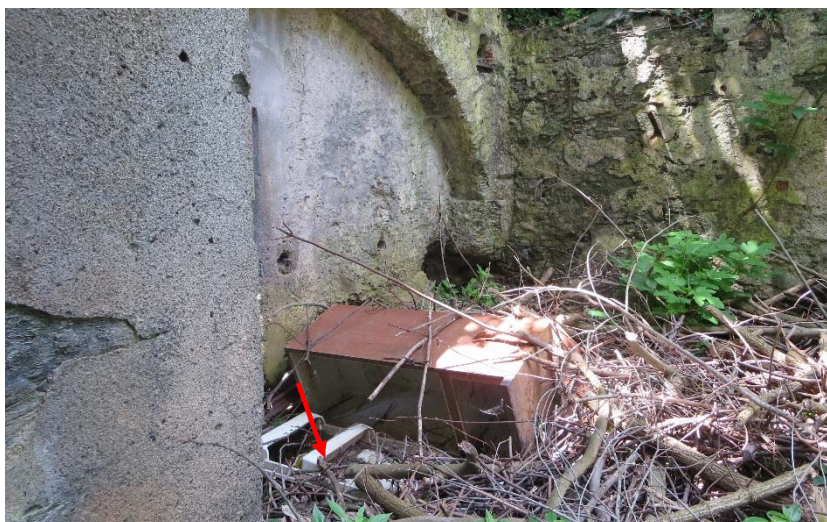
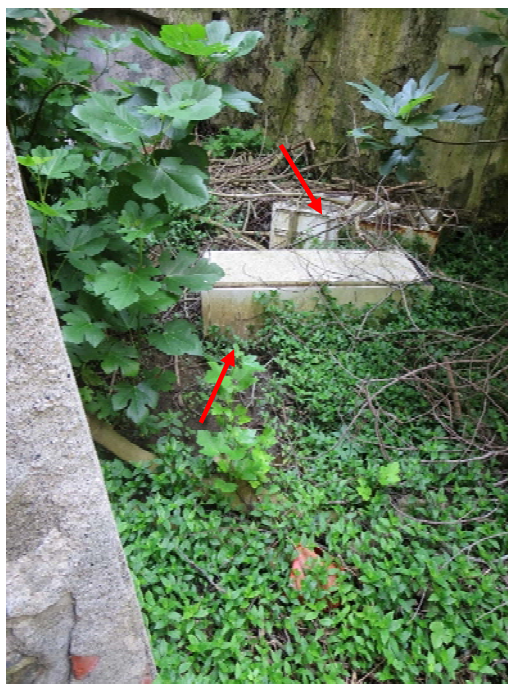
All'interno della Filanda è stato rilevato che sono stati abbandonati alcuni frigoriferi, usando l'edificio abbandonato come una discarica. I proprietari, probabilmente per evitare che il fenomeno potesse prendere sempre più piede, hanno provveduto a tamponare alcune forometrie lato sud-est.

Figura 5-1. FILANDA – Frigoriferi abbandonati all'interno del fabbricato

5.2.1 Rimozione delle immondizie scaricate all'interno della Filanda (frigoriferi)

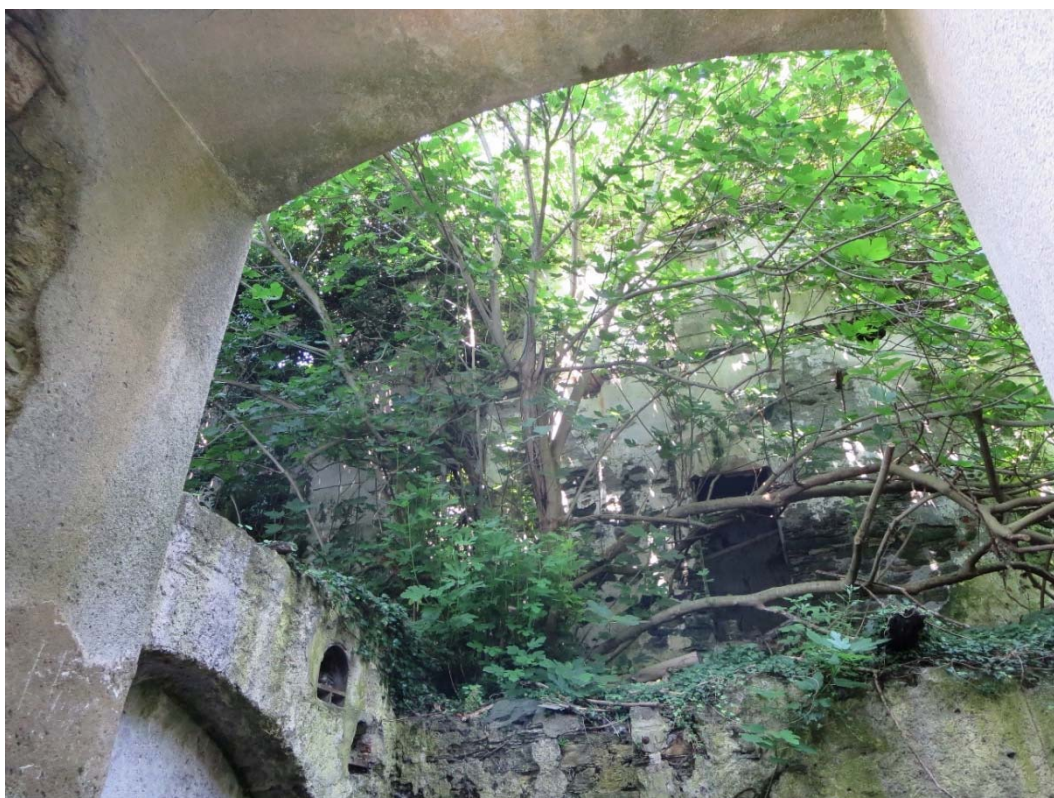
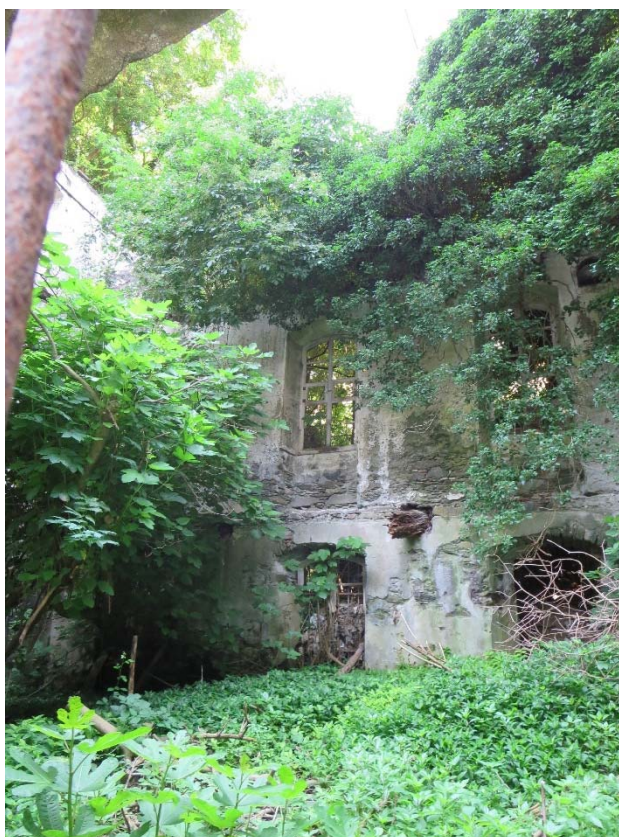
Come evidenziato nel documento "Relazione Fotografica" all'interno della Filanda la vegetazione spontanea è cresciuta rigogliosamente e le strutture presentano danneggiamenti vistosi (soprattutto lato nord-ovest) dovuti sia all'incuria e alla vetustà del fabbricato, sia alla vetustà e abbandono dell'edificio.

Figura 5-4. FILANDA – Vegetazione interna al fabbricato

Le operazioni dovranno essere eseguite con mezzi operativi adatti al lavoro dall'esterno (piattaforme con cestello) che riescano a posizionarsi in quota lavorando esternamente alla faccia sud-est. Internamente il lavoro potrà essere eseguito in cordata qualora le pareti del fabbricato assicurano un fissaggio idoneo.

Tutte le restanti parti, dove non sarà possibile eseguire le lavorazioni con mezzi a cestello, potranno essere eseguite con la tecnica Tipo SAF adottata dai Vigili del Fuoco che prevede di calare l'operatore da una gru per mezzo di un cavo in acciaio di sospensione.

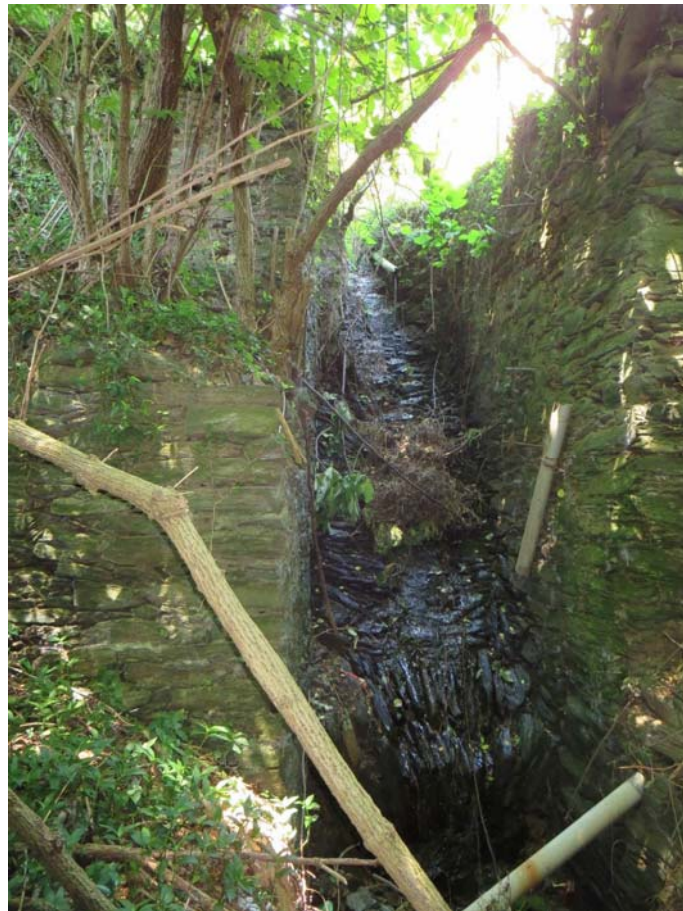
A monte della Filanda, il canale di scolo ha portato a valle spazzatura e materiale vario (terra, pezzi di potature/sfalci) che si è depositato alla base del muro e che risulta ben visibile dalla grata di una finestra. Tale materiale dovrà essere rimosso per l'inserimento del ponteggio metallico provvisorio da adoperare per l'inserimento della centinatura delle forometrie e dei sistemi di incatenamento di piano.

Figura 5-6. FILANDA – Scivolo di scolo lato nord-ovest

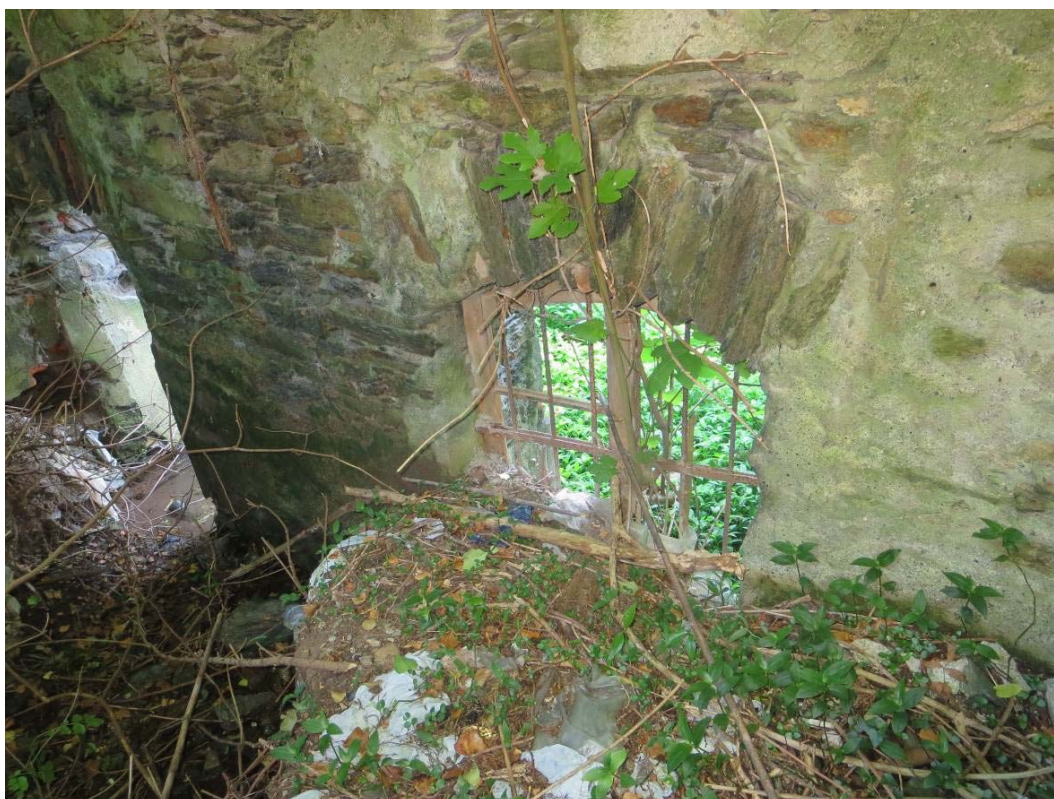
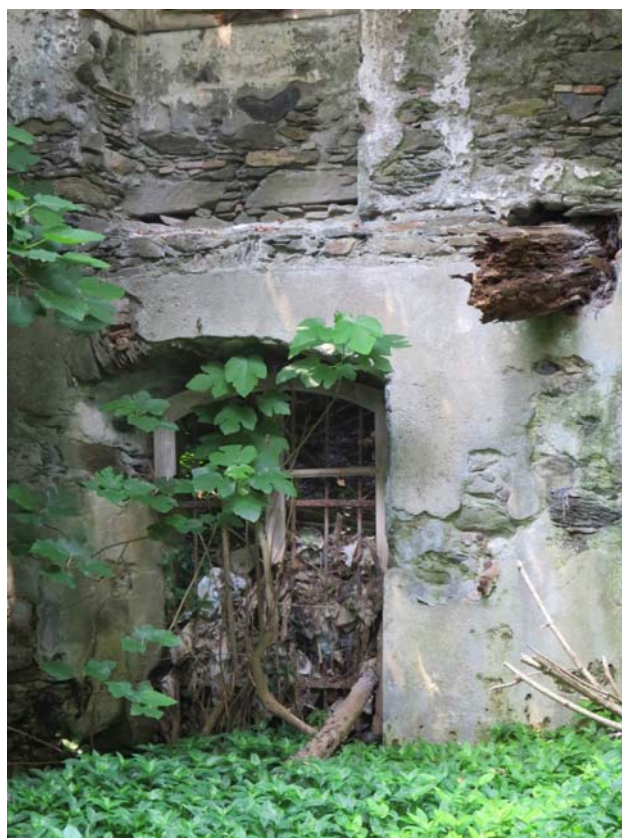
Figura 5-7. FILANDA – Finestra con depositi fermati dalla grata

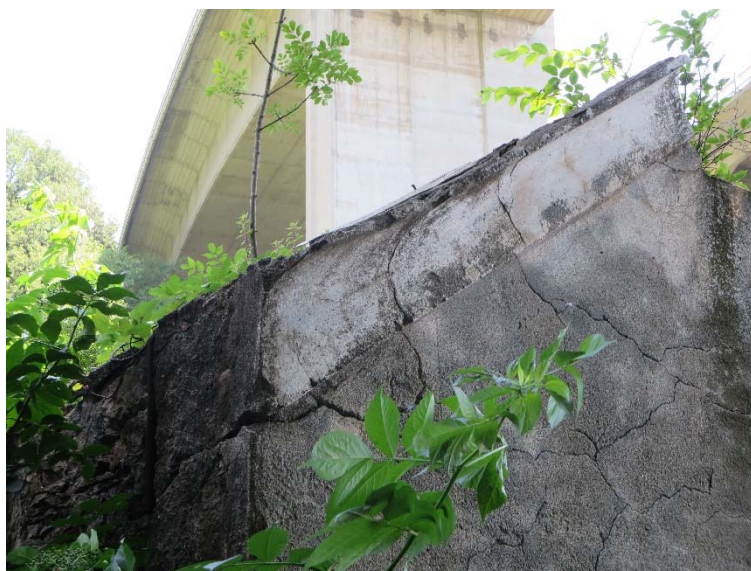
Figura 5-9. FILANDA – Lesione cornicione angolo Nord-Ovest

Per scongiurare eventuali distacchi di porzioni di muratura in precario equilibrio statico, sia della Filanda che della casa del Custode, sarà necessario provvedere alla demolizione localizzata di piccole parti, per le quali una messa in sicurezza (puntellazione, imbragature, fasciature) risulta assai complicato e/o inutile. Trattandosi di porzioni già distaccate e sostenute ad oggi dalla vegetazione cresciuta rigogliosamente (come ad esempio un tratto di cornicione a nord-ovest), si prevede di eseguire delle demolizioni localizzate di porzioni di cornicione del fabbricato, il lievo delle porzioni di catene metalliche di piano ormai in procinto di cadere e di tutte quelle piccole parti che ad oggi è preferibile eliminare e che non presentano caratteristiche di pregio storico/artistiche dal punto di vista architettonico.

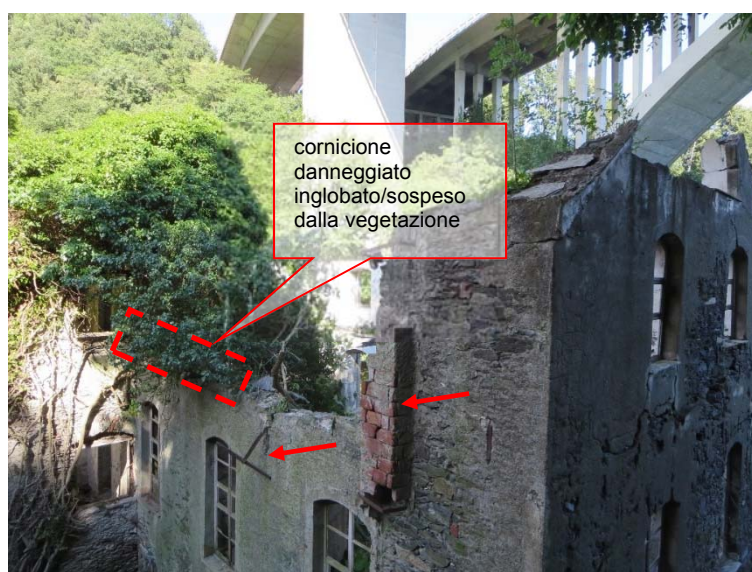
Figura 5-10. FILANDA – Catene metalliche spezzate e canna fumaria parzialmente crollata
