NODO STRADALE E AUTOSTRADALE DI GENOVA

Adeguamento del sistema
A7 - A10 - A12

Intervento di restauro Area Voltri

Cimitero di Voltri - Elaborati generali
Relazione generale

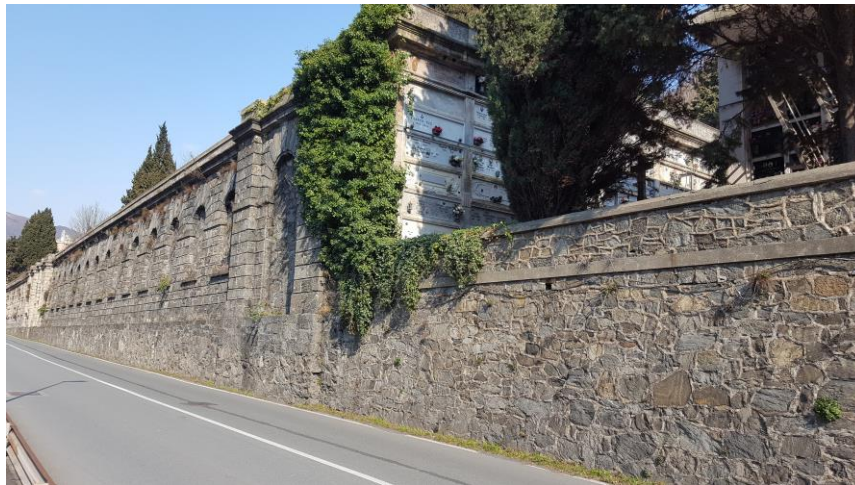
Figura 3-1: Fronte principale – parete con rivestimento in pietra

In riferimento al fronte principale del cimitero lungo la via Ovada, si evidenzia la necessità di un restauro del tratto di parete semplice con rivestimento in pietra, tramite eliminazione della vegetazione presente, lavaggio e ripresa delle eventuali fessurazioni e giunti. Non sono previsti scavi sul lato contro terra del cimitero.

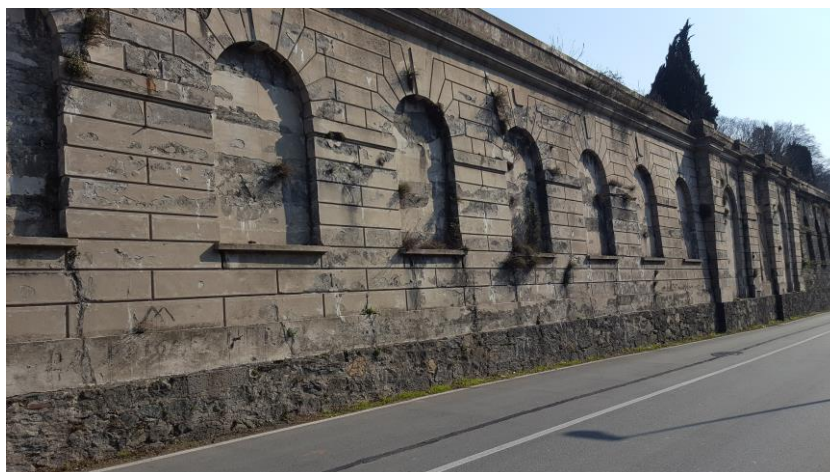
Figura 3-2: Fronte principale – parete complessa

Sempre riferendosi al fronte principale del cimitero lungo la via Ovada, anche il tratto di muratura complessa sita a nord rispetto al muro in pietra, necessita di un restauro, in particolare l'eliminazione della vegetazione, il ripristino delle parti in intonaco ammalorato. La ricostruzione delle modanature danneggiate o mancanti, lo spicconamento e ripresa delle fessurazioni e cavillature, il lavaggio (e/o sabbiatura) della facciata per la eliminazione delle parti non fissate e la nuova tinteggiatura. Anche in questo caso, non sono previsti scavi sul lato contro terra del cimitero.

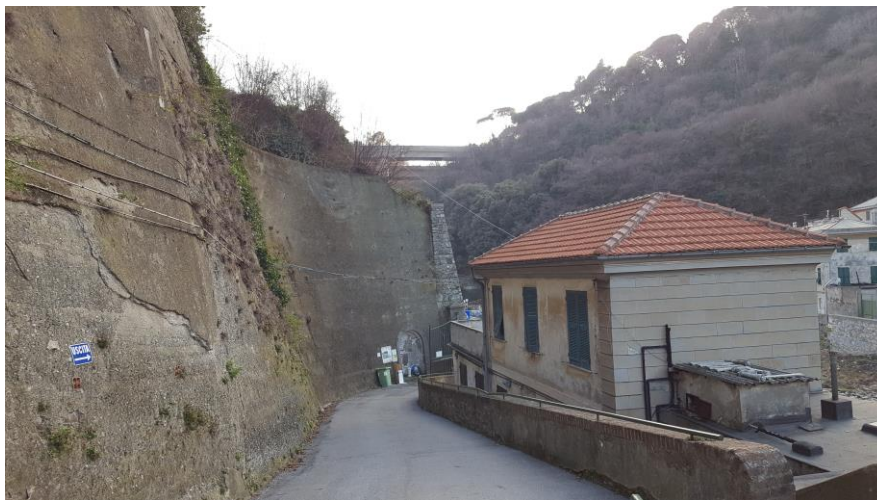
Figura 3-3: Parete contro terra accesso sud

Trattasi del ripristino della parete contro terra in cemento posta all'interno del cimitero all'accesso sud, e del tratto di parete in opus incertum, adiacente a detto accesso lungo la via Ovada, confinante con l'area demolizioni auto.

Per quanto riguarda la parete in cemento contro terra essendo a scarpa l'azione del dilavamento delle acque meteoriche, unita all'azione della vegetazione ha contribuito al degrado della suddetta parete. Il restauro prevede l'eliminazione della vegetazione presente, la spicconatura delle parti ammalorate o in fase di distacco, lo smontaggio della linea elettrica presente, la sabbiatura e successivo ripristino delle parti ammalorate tramite applicazioni di cemento a spruzzo o similari.

Per il tratto in opus incertum, trattasi di semplice pulizia tramite lavaggio e/o sabbiatura ed eventuale sostituzione delle parti ammalorate in pietra se presenti.

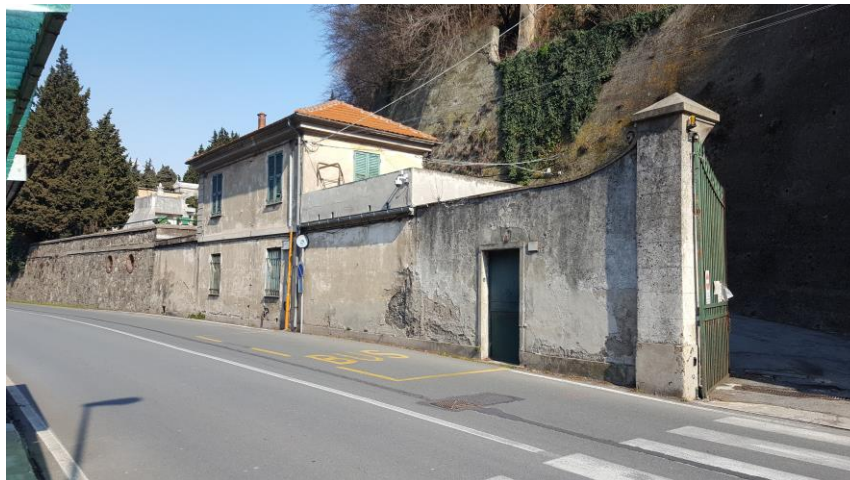
Figura 3-4: Edificio principale accesso sud

Anche per il restauro delle le pareti intonacate e tinteggiate oggetto di un deciso dilavamento nel tempo, saranno messe in atto lavorazioni simili a quelle adottate per la muratura complessa, facendo particolare attenzione agli eventuali danneggiamenti provocati da eventuali infiltrazioni o perdite degli impianti idraulici presenti. Saranno spicconate le parti di intonaco ammalorato, rasciate e lavate le facciate e successivamente tinteggiate.

La parete nord è rivestita da in lavagna, verranno sostituite o integrate le lastre rotte o mancanti e successivamente la facciata verrà lavata con getto a pressione.

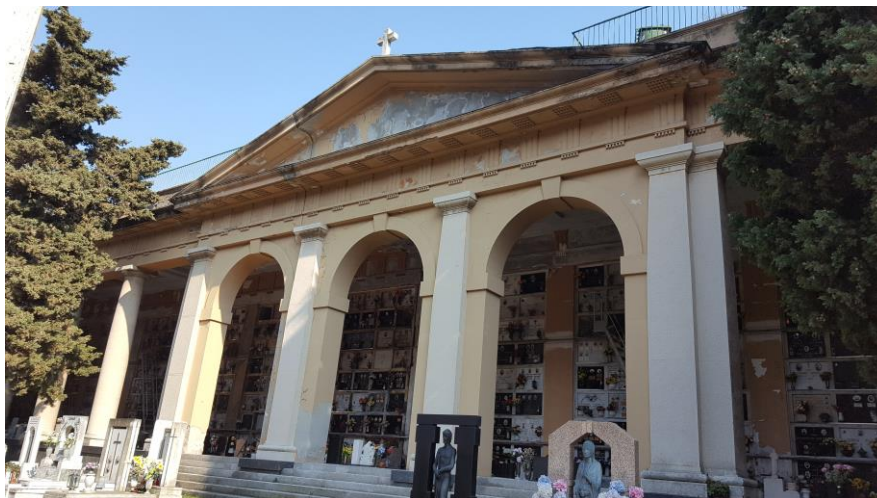
Figura 3-5 Timpano galleria

Trattasi di giunto di dilatazione esistente che divide i due tratti della galleria. Detto giunto è in corrispondenza del timpano dell'accesso principale della galleria. Le parti degradate da infiltrazioni in corrispondenza del giunto, sono localizzate sia in fregio al timpano nella parte alta, sia sulla parete di fondo della galleria ove sono presenti i loculi cimiteriali. Sulla copertura della galleria, in particolare in corrispondenza delle colombaie di più recente realizzazione, dovrà essere verificata la presenza di infiltrazioni tramite lo smontaggio della pavimentazione, la verifica di tenuta della guaina (se presente), il ripristino del giunto a tenuta e la ripavimentazione.

In corrispondenza della facciata del timpano, si dovrà spicconare ed asportare le parti di intonaco ammalo rate ed in fase di distacco, il ripristino del giunto con profilo plastico o metallico e la tinteggiatura.

In corrispondenza della parete dei loculi, si dovranno ripristinare le cornici in pietra delle celle nei pressi del giunto, il ripristino del giunto stesso tramite eliminazione dell'intonaco o cemento degradato, il ripristino degli spigoli e la copertura del giunto con lamina in rame.

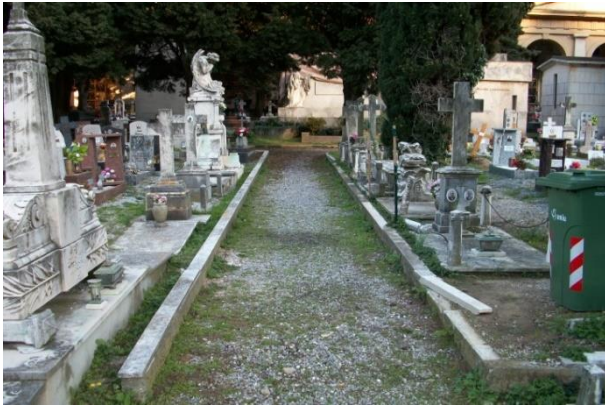
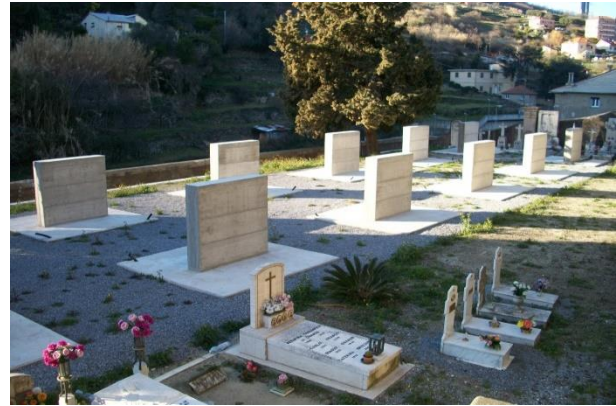
Figura 3-7: Tipica pavimentazione cimiteriale

I restanti vialetti sono identificabili con i fondi in ghiaia tipici degli insediamenti cimiteriali, come visibile dalla seguente figura.

Le opere consistono nella pavimentazione in terra e inerti stabilizzati tipo Levostab 99 effetto ghiaia naturale, dei vialetti di coronamento dei campi.
