TRATTA A.V./A.C. TERZO VALICO DEI GIOVI  
PROGETTO ESECUTIVO

**Interconnessione Novi Ligure alternativa allo Shunt  
Monitoraggio Ambientale  
Rapporto I semestre 2023  
Corso d'Opera  
Stato Fisico dei Luoghi**

File: IG51-00-E-CV-RO-IM00-C7-108-A00

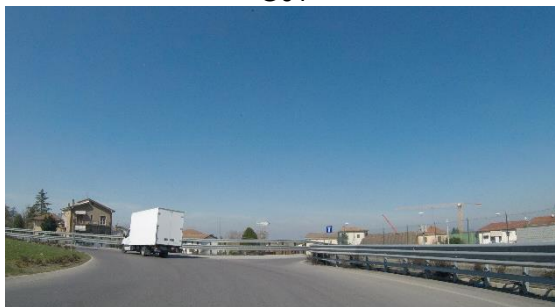
G01

Rotonda

Stato di manutenzione: B

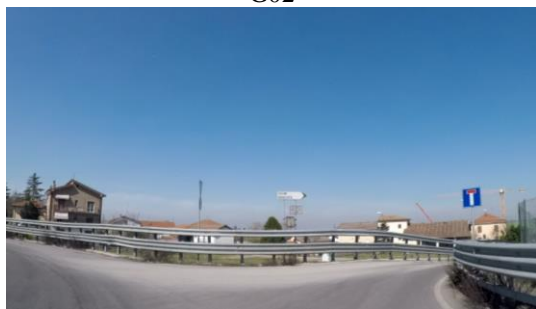
G02

Vista generale strada

Stato di manutenzione: B

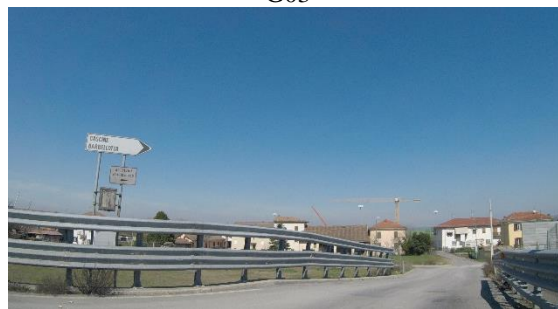
G03

Guard rail e manto stradale

Stato di manutenzione: B

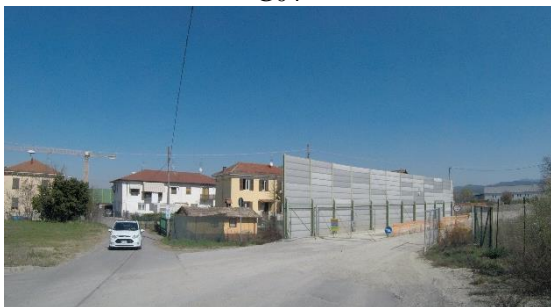
G04

Barriere antirumore  
Stato di manutenzione: B  
Localizzazione di massima:  
Y: 4953878m N X: 486473 m E

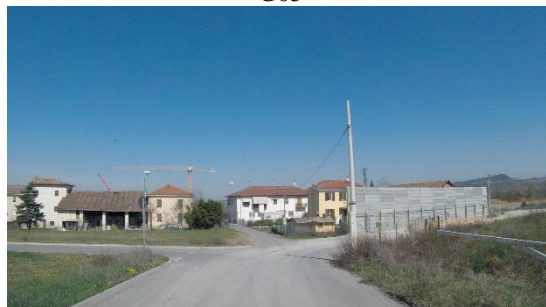
G05

Raccordo tra strada asfaltata e stradello in cemento  
Stato di manutenzione: B/D  
Localizzazione di massima:  
Y: 4953886 m N X: 486476m E

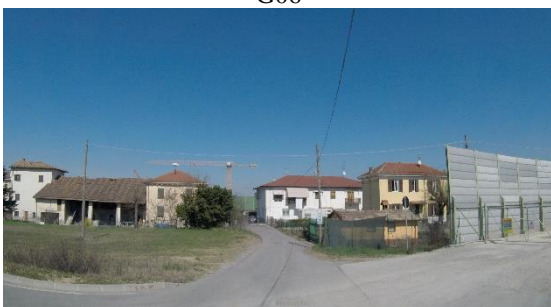
G06

Strada e edifici residenziali  
Stato di manutenzione: D  
Localizzazione di massima:  
Y: 4953897m N X: 486476m E

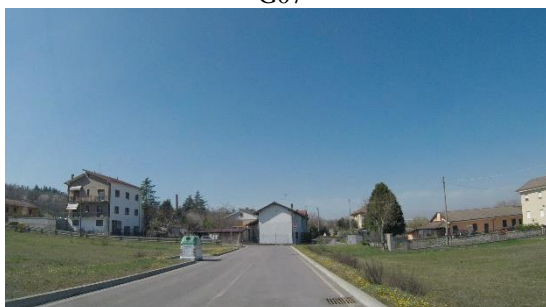
G07

Particolare del manto stradale  
Stato di manutenzione: B  
Localizzazione di massima:  
Y: 4953909m N X: 486464m E

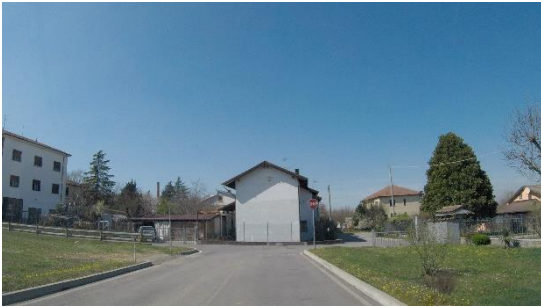
G08

Vista strada ed edifici  
Stato di manutenzione: B/D  
Localizzazione di massima:  
Y: 4953913m N X: 486454m E

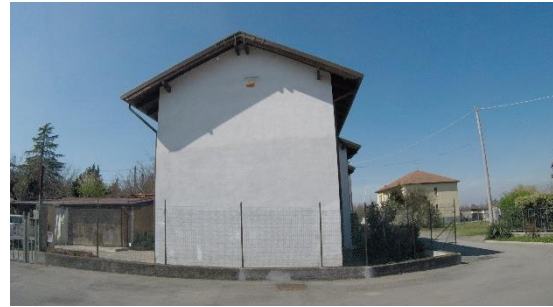
G09

Particolare facciata edificio  
Stato di manutenzione: B  
Localizzazione di massima:  
Y: 4953904m N X: 486479m E

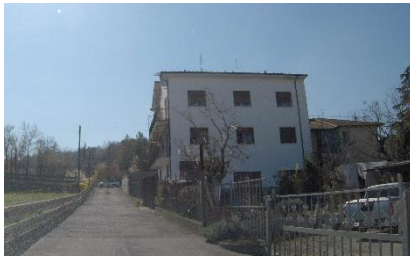
G10

Strada ed edificio  
Stato di manutenzione: D/D  
Localizzazione di massima:  
Y: 4953919 m N X: 486471m E

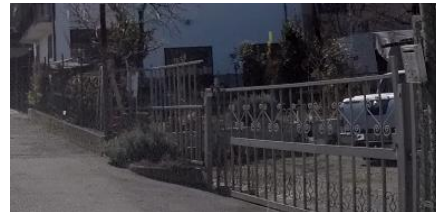
G11

Cancello, ringhiera  
Stato di manutenzione: B/D  
Localizzazione di massima:  
Y: 4953901m N X: 486486m E

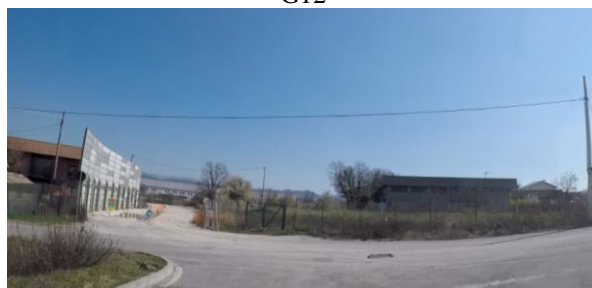
G12

Manto stradale e pozzetto  
Stato di manutenzione: D/B  
Localizzazione di massima:

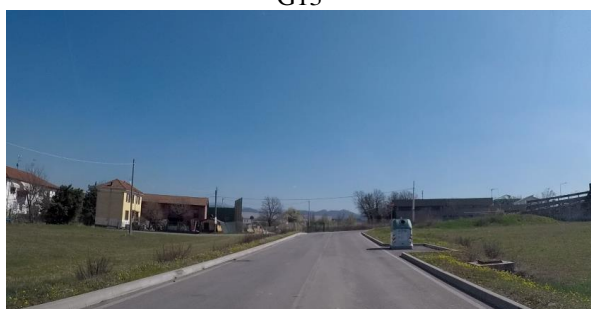
G13

Strada  
Stato di manutenzione: B  
Localizzazione di massima:

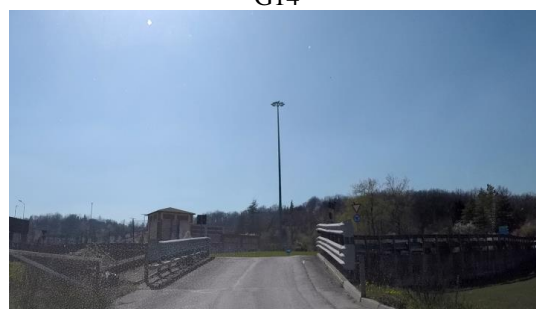
G14

Strada  
Stato di manutenzione: D  
Localizzazione di massima:

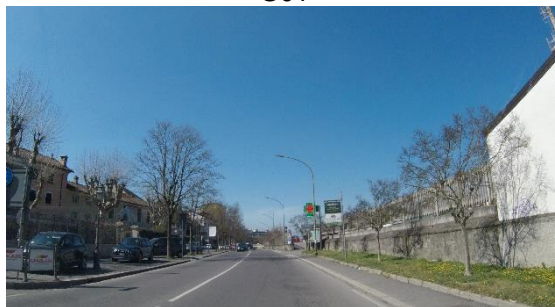
G01

Vista generale strada, corso Romualdo Marengo  
Stato di manutenzione: D  
Localizzazione di massima:

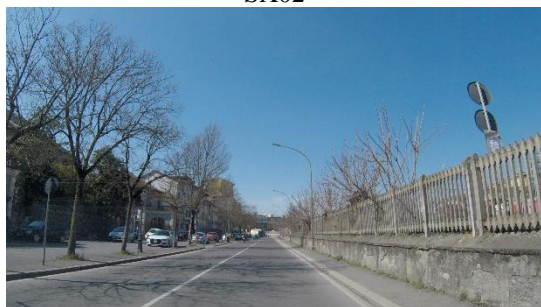
SX02

Filare alberi  
Stato di manutenzione: D  
Localizzazione di massima:  
Y: 4956475m N                      X: 483245m E

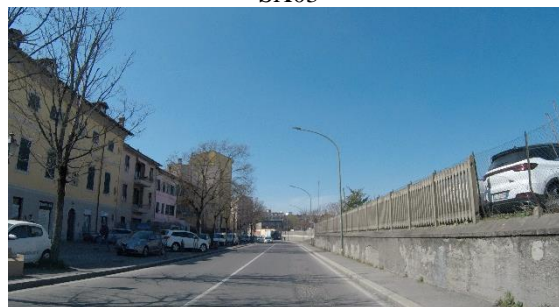
SX03

Edificio produttivo  
Stato di manutenzione: C  
Localizzazione di massima:  
Y: 4956481 m N                      X: 483230m E

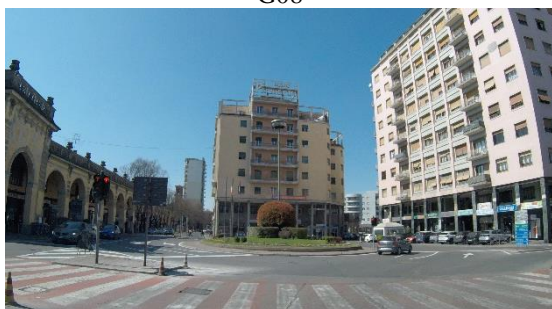
G08

Vista generale strada

Stato di manutenzione: D--P

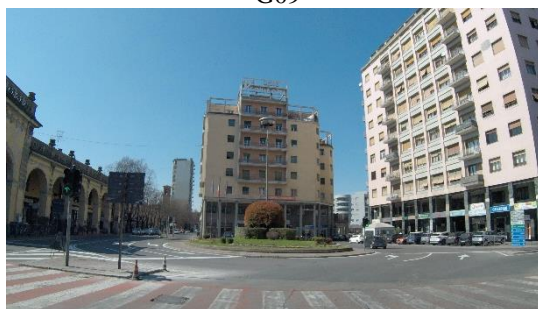
G09

Rotonda

Stato di manutenzione: D

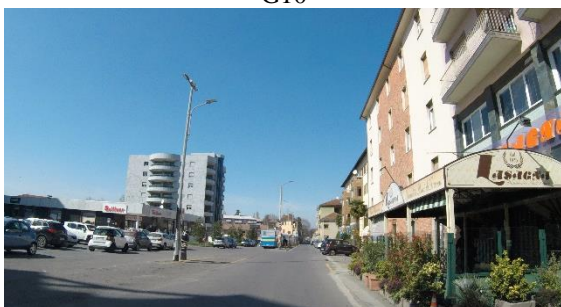
G10

Vista generale strada

Stato di manutenzione: P

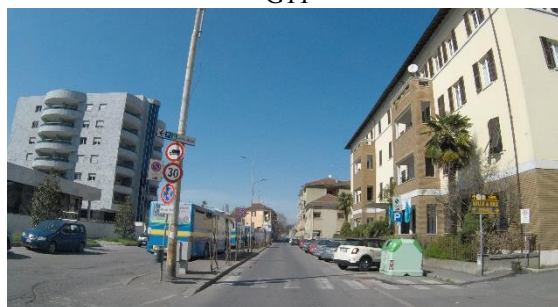
G11

Manto stradale

Stato di manutenzione: B

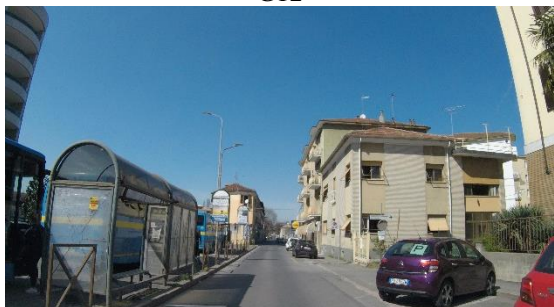
G12

Edifici residenziali e produttivi  
Stato di manutenzione: B/D  
Localizzazione di massima:  
Y: 4956672m N      X: 482927m E

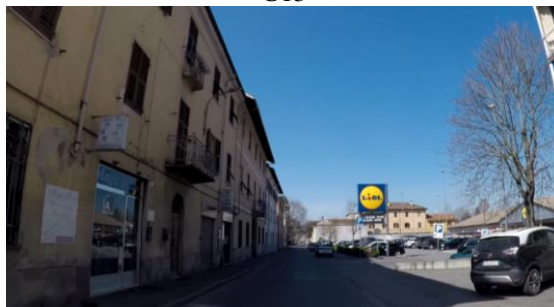
G13

Edifici produttivi e parcheggio centro supermercato  
Stato di manutenzione: C/D  
Localizzazione di massima:  
Y: 4956734m N      X: 482895m E

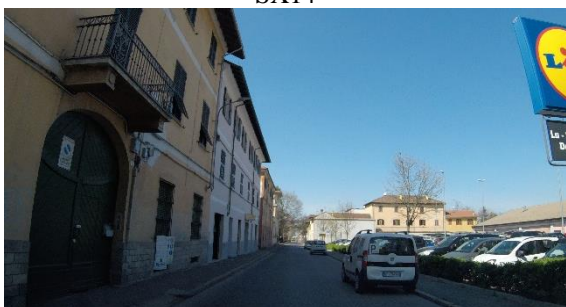
SX14

Edifici residenziali  
Stato di manutenzione: P-PE  
Localizzazione di massima:  
Y: 4956757m N      X: 482869m E

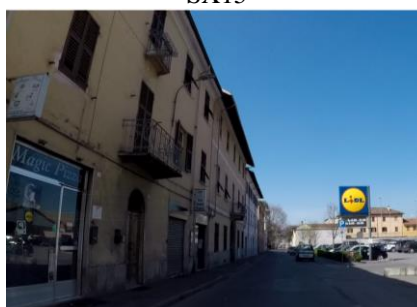
SX15

Edifici produttivi e residenziali  
Stato di manutenzione: P--PE  
Localizzazione di massima:  
Y: 4956778m N      X: 482855m E

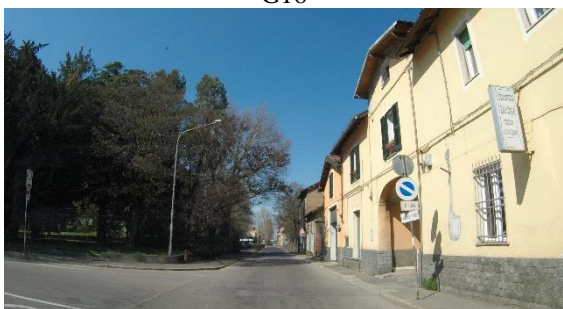
G16

Vista strada  
Stato di manutenzione: D  
Localizzazione di massima:  
Y: 4956809 m N      X: 482839m E

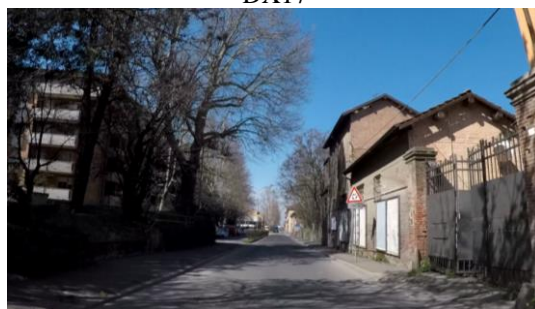
DX17

Edifici produttivi in mattoni  
Stato di manutenzione: P  
Localizzazione di massima:  
Y: 4956839m N      X: 482816m E

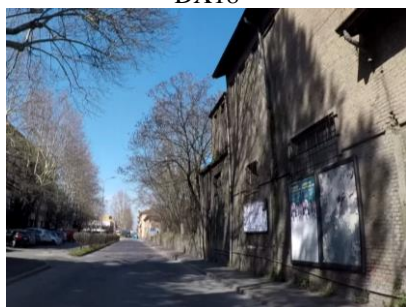
DX18

Muro in mattoni  
Stato di manutenzione: PE  
Localizzazione di massima:  
Y: 4956869m N      X: 482797m E

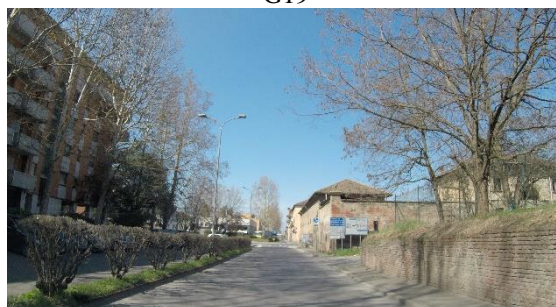
G19

Vista generale strada  
Stato di manutenzione: D--P  
Localizzazione di massima:  
Y: 4956900m N      X: 482779m E

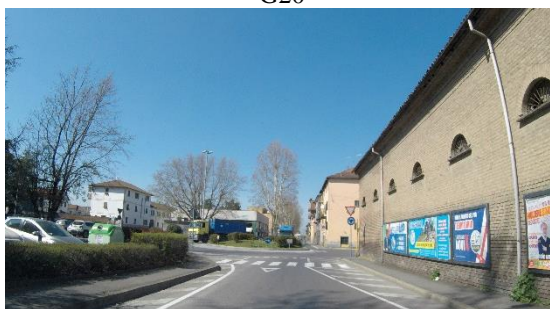
G20

Rotonda

Stato di manutenzione: D
