INTERVENTI DI RIQUALIFICAZIONE E MESSA IN SICUREZZA DELLE BOCCHE A MARE NELLA MARINA DI OROSEI

PROGETTO DEFINITIVO

1.2 Documentazione fotografica

Marzo 2023

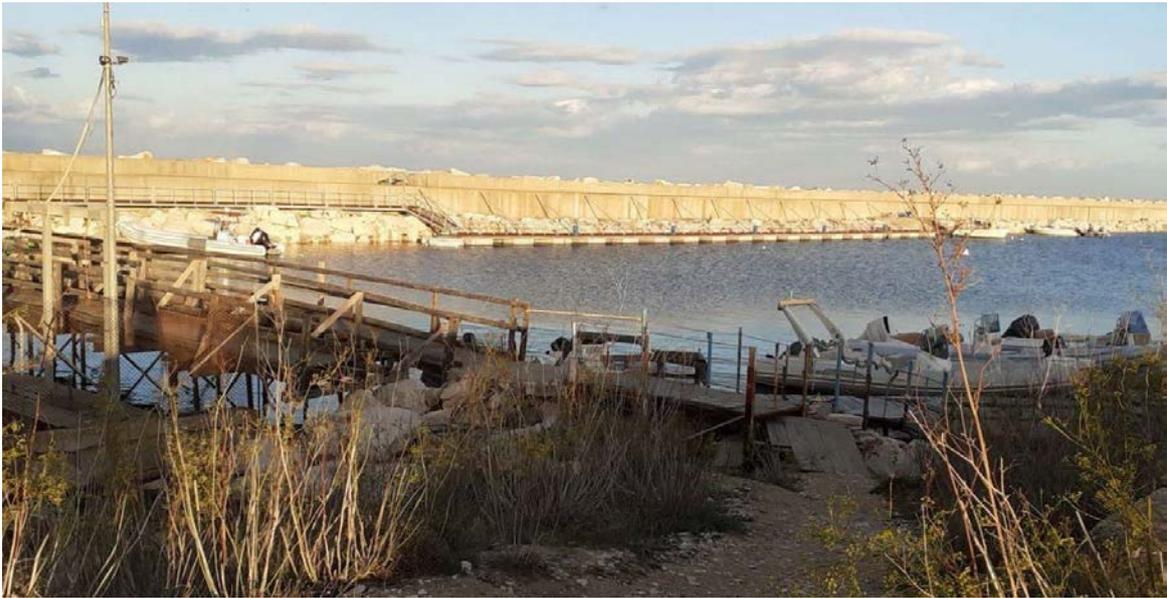
Figura 4 - Pontile galleggiante esistente (fonte: sito web Nuova Sardegna)

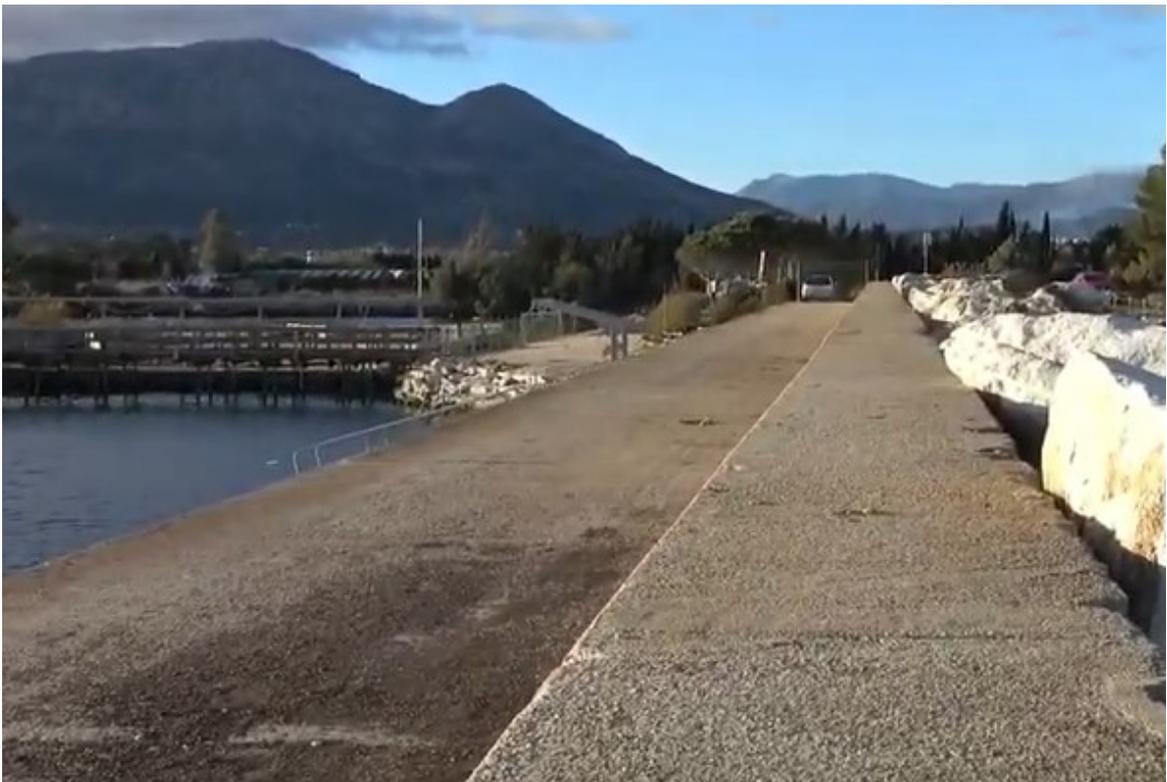
Figura 5 - Vista della passerella dall'alto

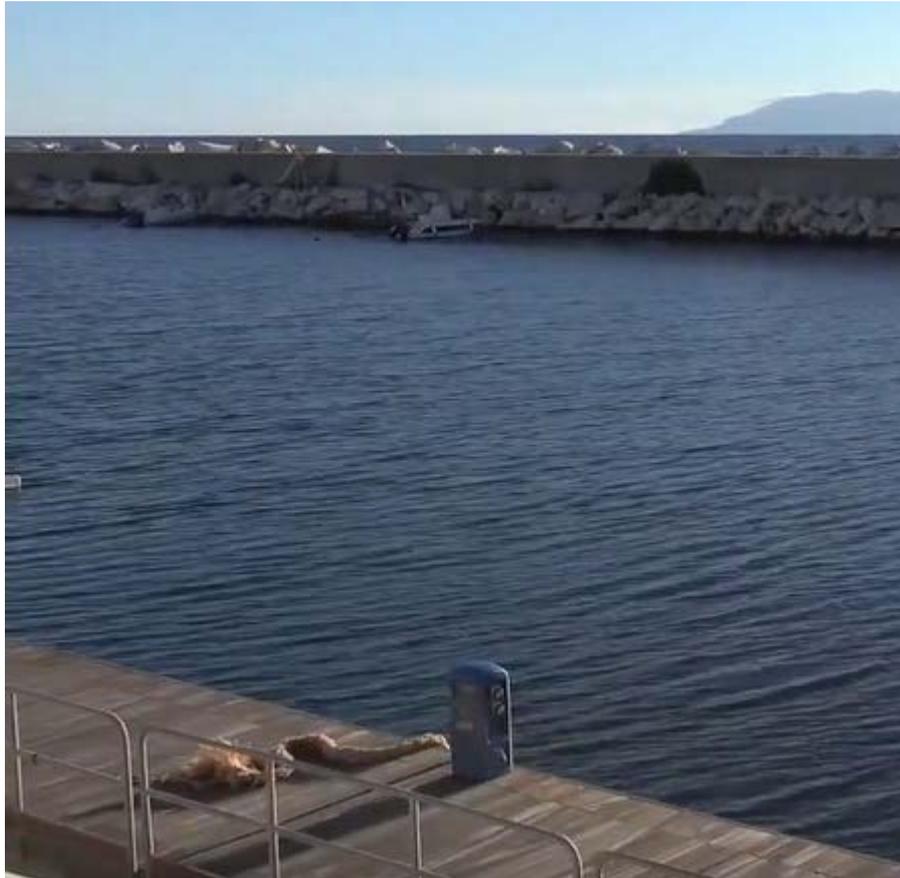
Figura 6 - Colonnina per l'approvvigionamento di servizi

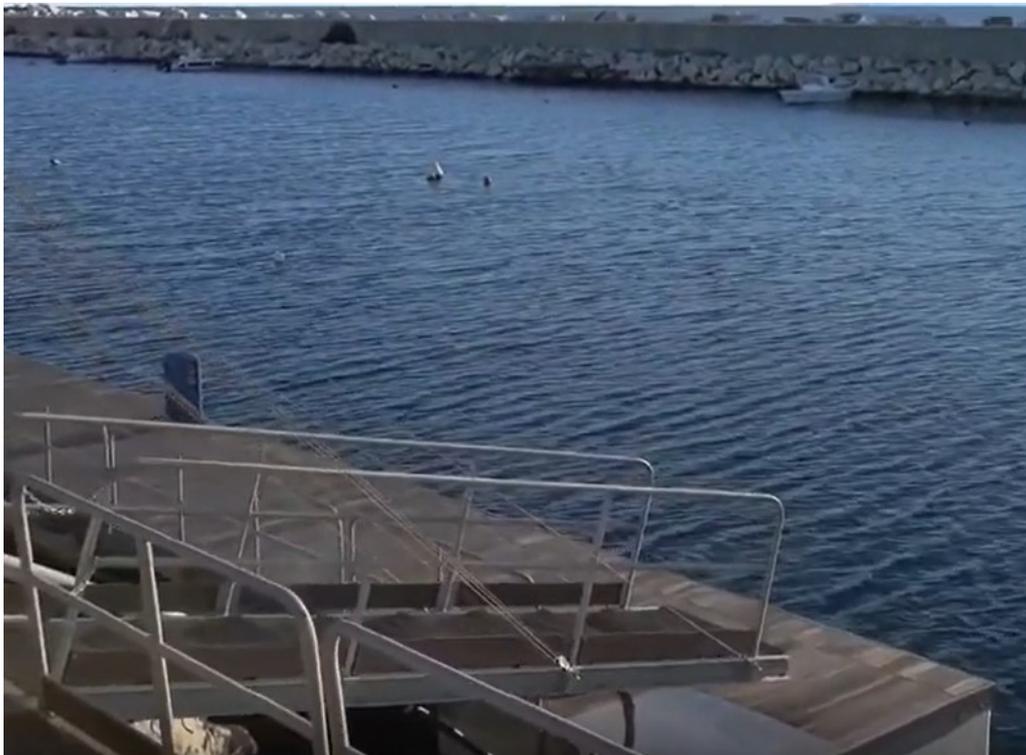
Figura 7 - Passerella di accesso al pontile

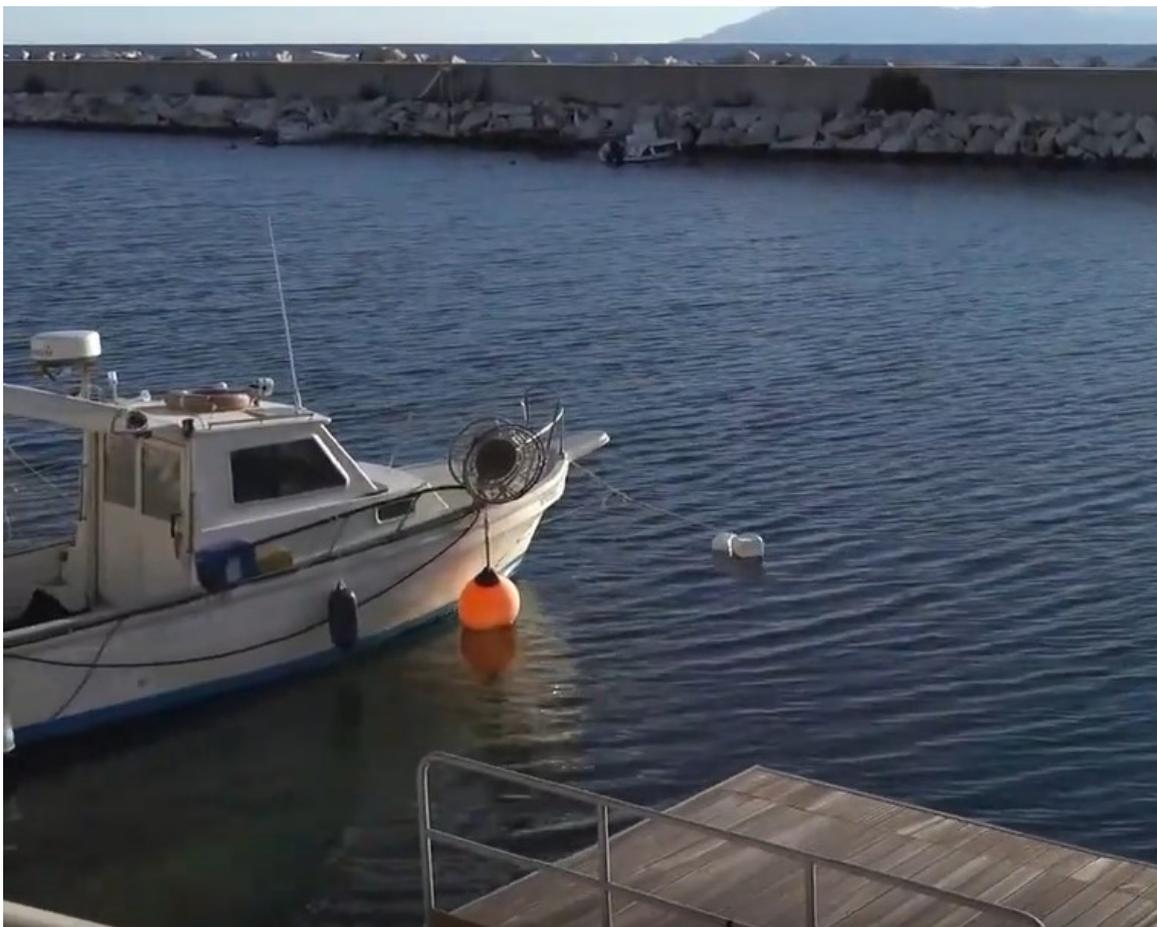
Figura 8 - Attracco al di fuori della passerella esistente

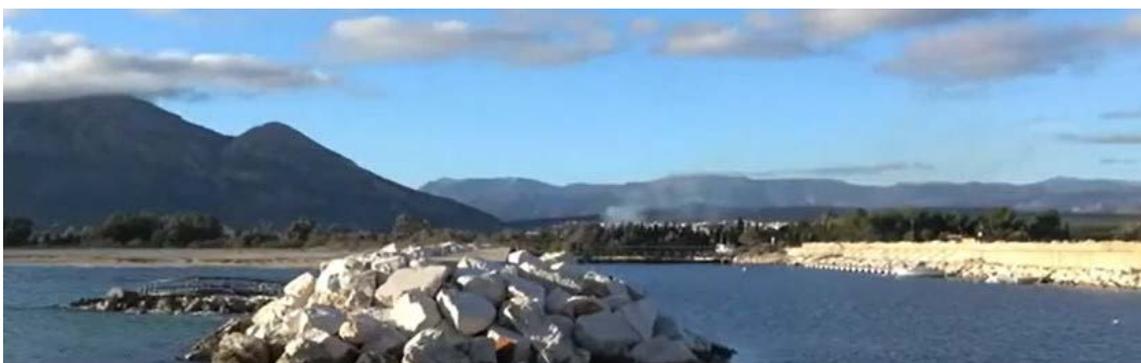
Figura 9 - vista laterale della passerella esistente

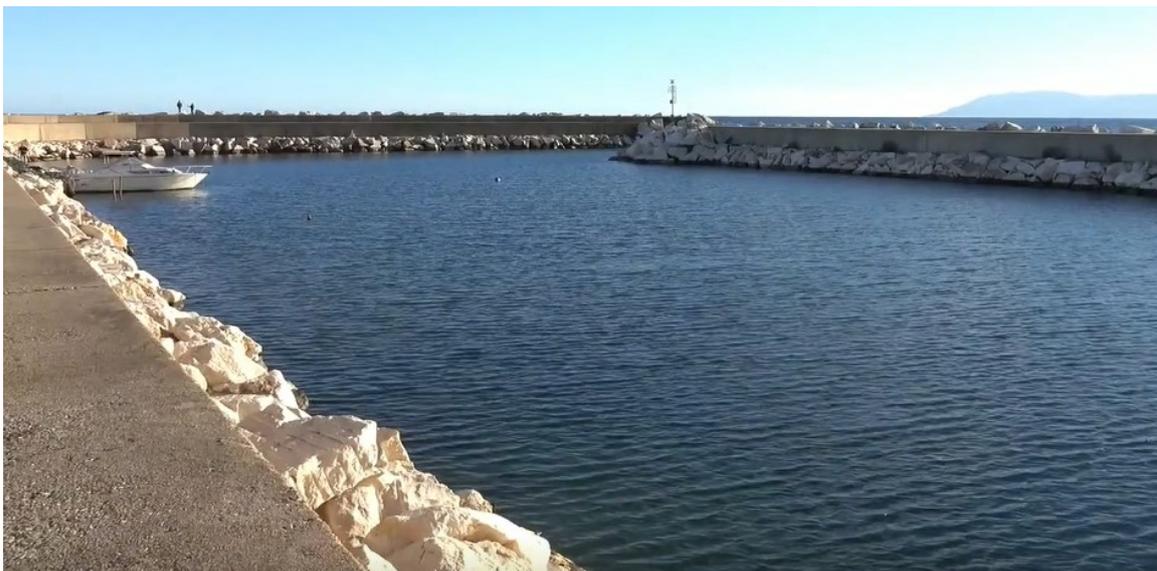
Figura 10 - porzione del molo successiva alla passerella esistente

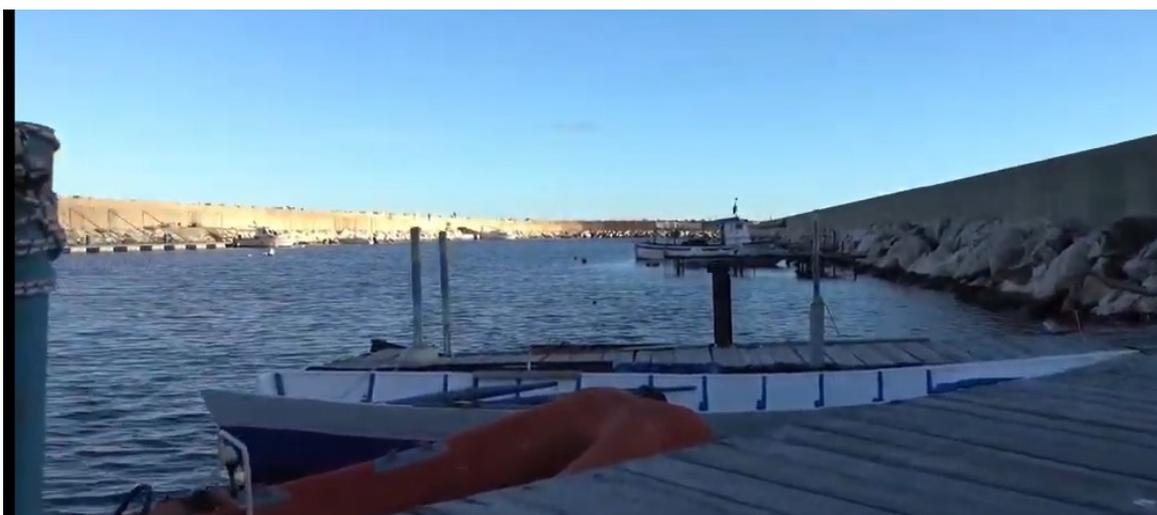
Figura 11 - vista laterale passerella esistente e molo

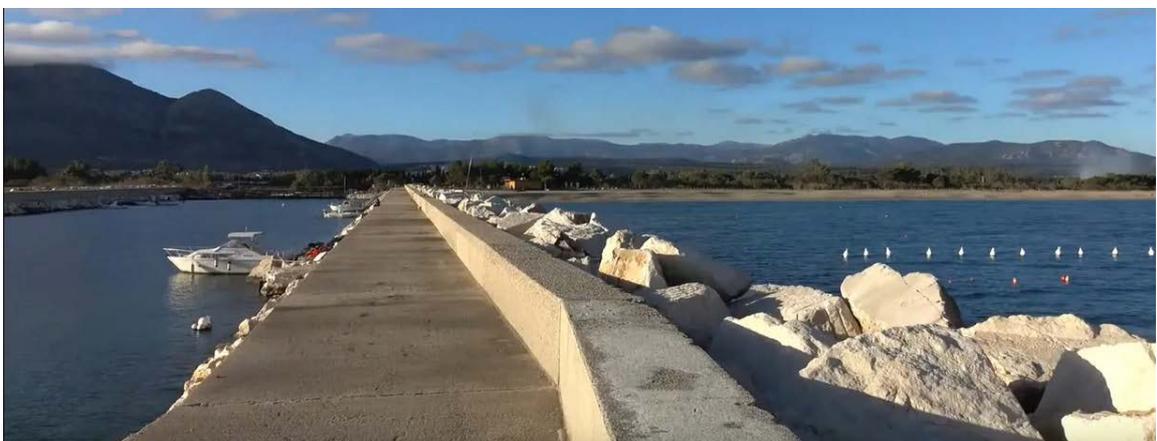
Figura 12 - molo e spiaggia

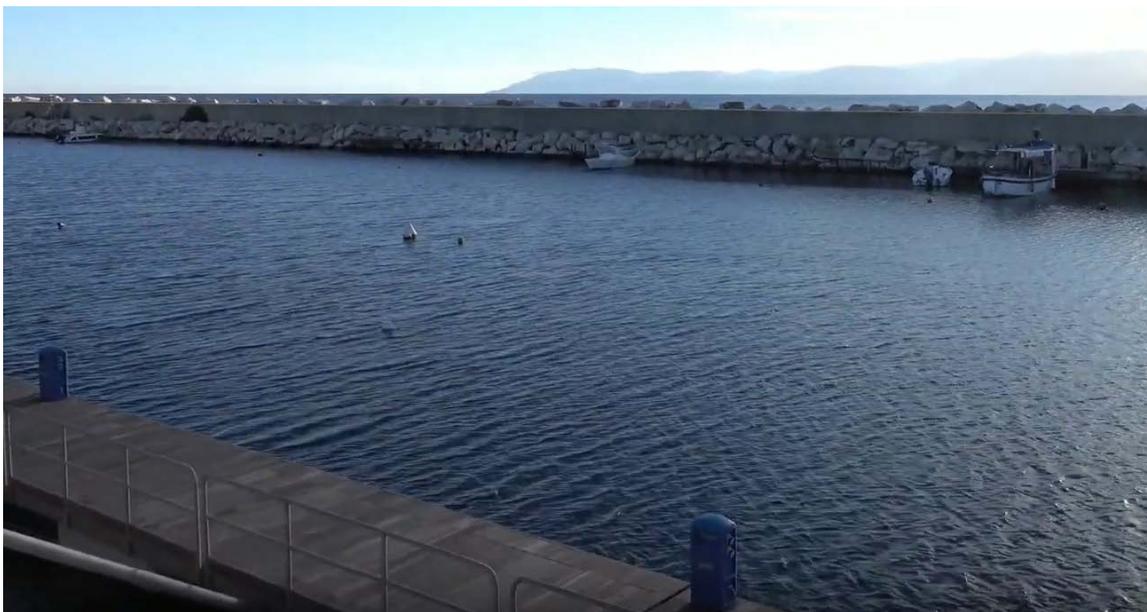
Figura 13 - colonnine esistenti e boe

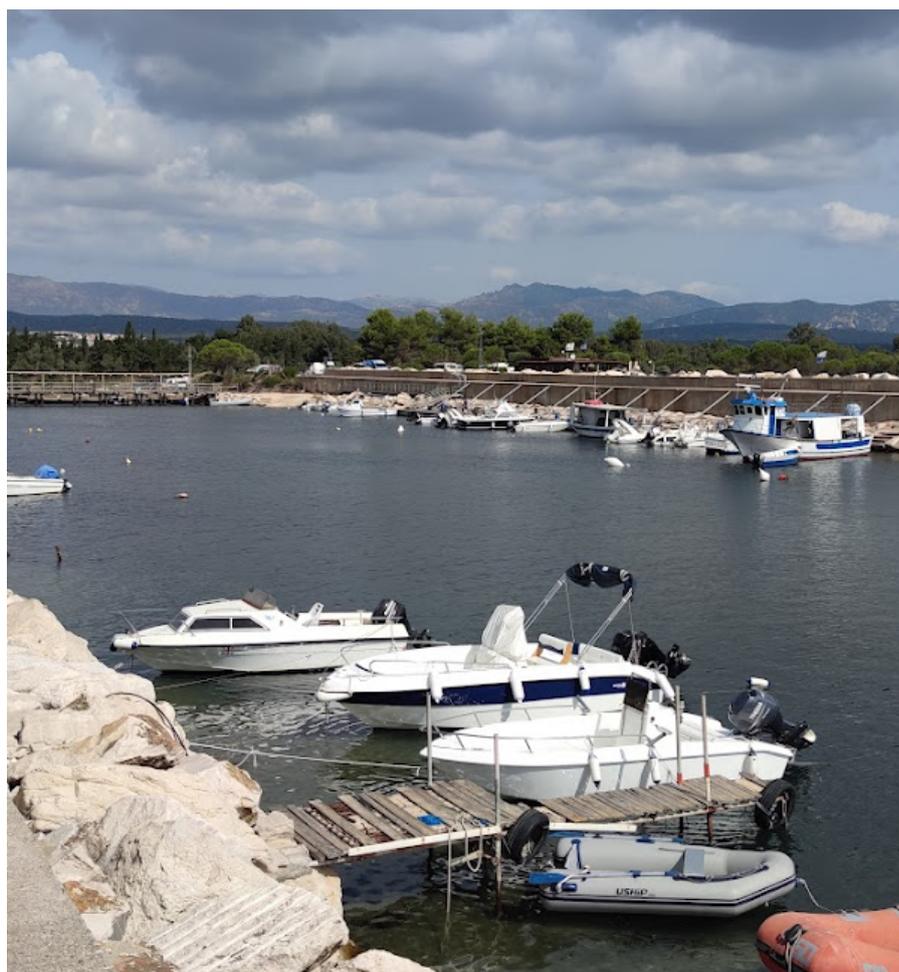
Figura 14 - Ormeggi irregolari

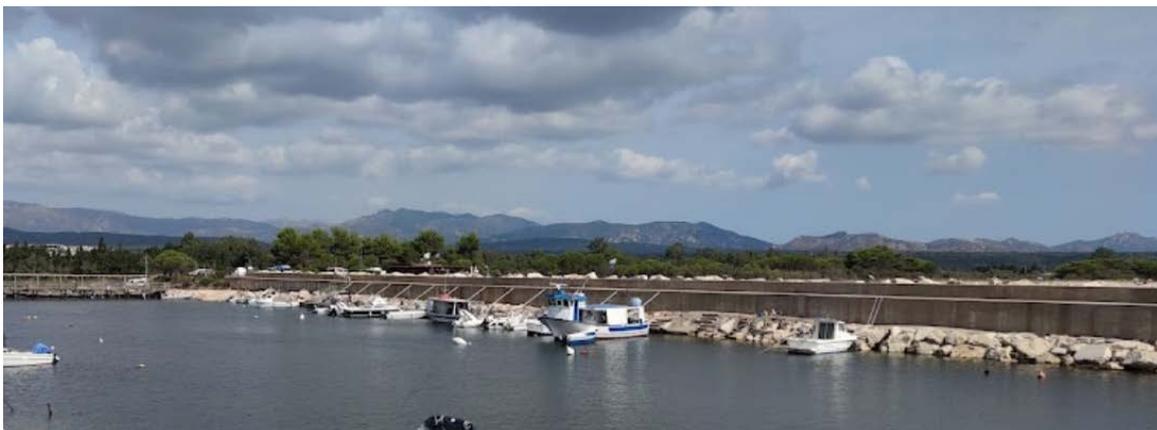
Figura 15 - vista laterale passerella e molo
