COMUNE DI CORTONA

INTERVENTI PER L'INCREMENTO DELLA SICUREZZA DELLA DIGA DI CERVENTOSA CIG: 9579036692

Elaborato	PROGETTO DEFINITIVO		Scala
	R-01INT	RELAZIONE INTEGRATIVA

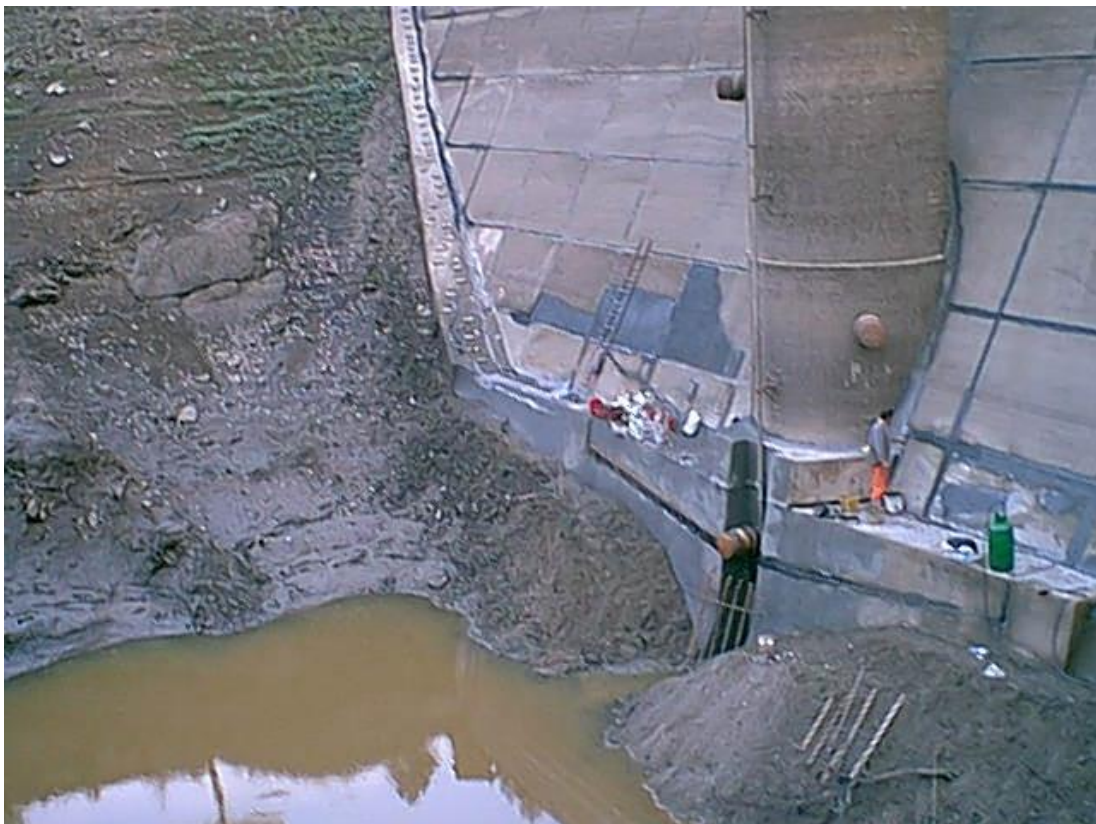
Figura 3-1: manto di tenuta di monte in lastre prefabbricate in c.a., durante l'intervento di manutenzione straordinaria dell'ottobre 2000.

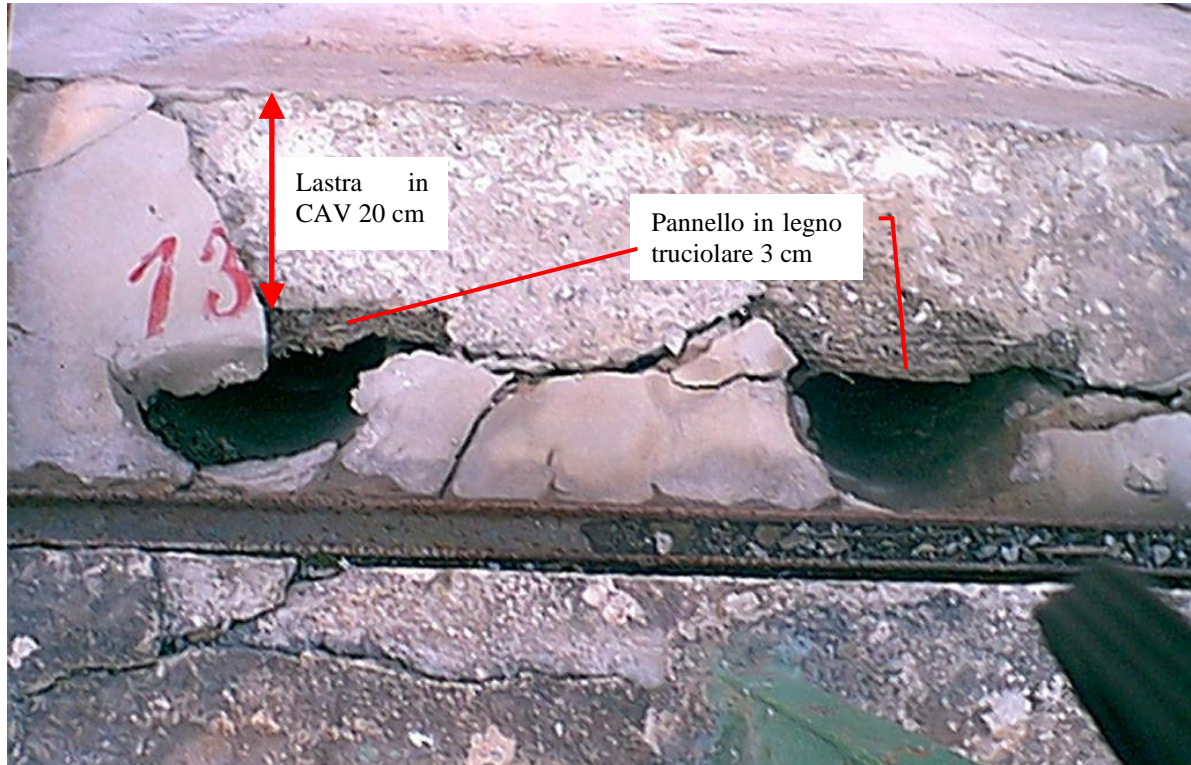
Lo spessore di tali lastre, per quanto desumibile dai carotaggi effettuati nel rivestimento e nella sottostante struttura di sostegno del paramento di monte (Figura 3-3), ma anche dalla misura diretta effettuabile al margine superiore (ispezionabile – Figura 3-2) della fila di lastre poste in sommità, è pari a cm 20.

Figura 3-2: bordo superiore della fila sommitale delle lastre in CAV con misura dello spessore delle lastre in CAV e posizione dei pannelli in legno truciolare.

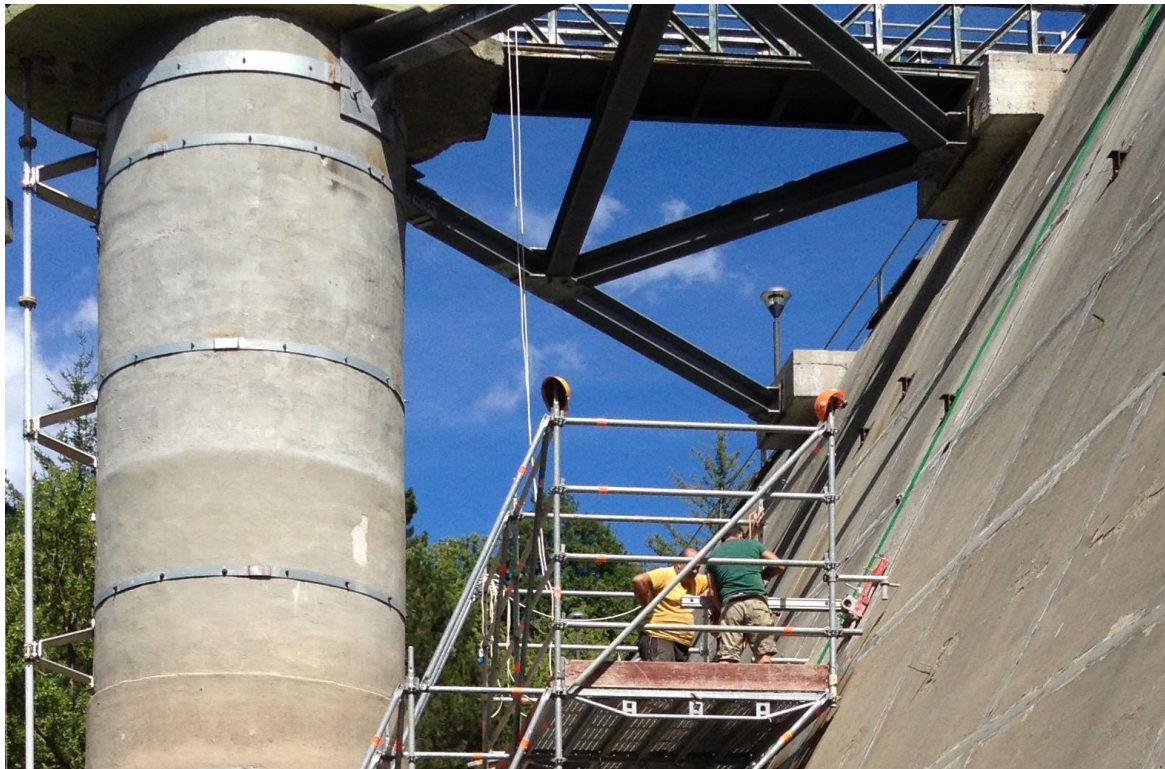
Figura 3-3: carotaggi esplorativi - Sondeos, 2015)

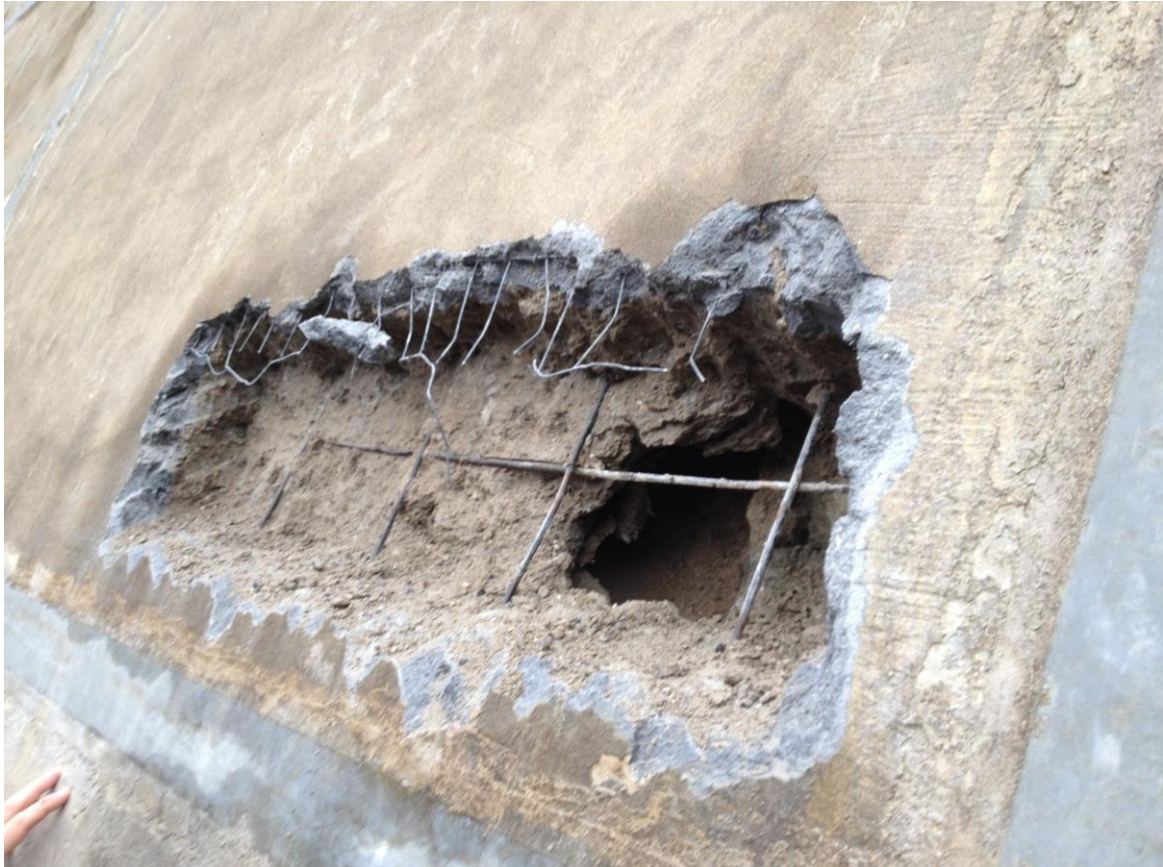
Figura 3-4: saggio esplorativo effettuato su una lastra del manto di tenuta. Si distingue uno spessore di rinforzo più recente (strato scuro di malta speciale rinforzato con rete metallica diffusa di piccolo diametro e il sottostante spessore della lastra originaria con interposta armatura in rete elettrosaldata Φ 6, maglia 20x20 cm. Nella parte destra si nota la cavità di una canna drenante.

Le lastre prefabbricate, che presentano in un piano mediano al loro interno una rete elettrosaldata in fili lisci Φ 6 mm a maglia 20x20 cm (vedi Figura 3-4), furono in origine collocate in opera a partire dalla fila di base del paramento su letti di malta stesi tra due colonne drenanti contigue costituite da tubi semicircolari in cls DE 200 mm, murati ad

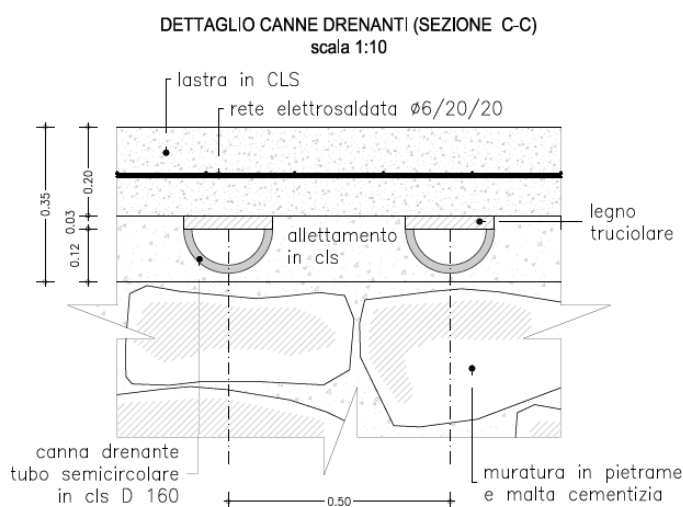
Figura 3-5: dettaglio disposizione canne drenanti attuali sul paramento di monte con soprastante manto di tenuta in lastre prefabbricate in CAV.

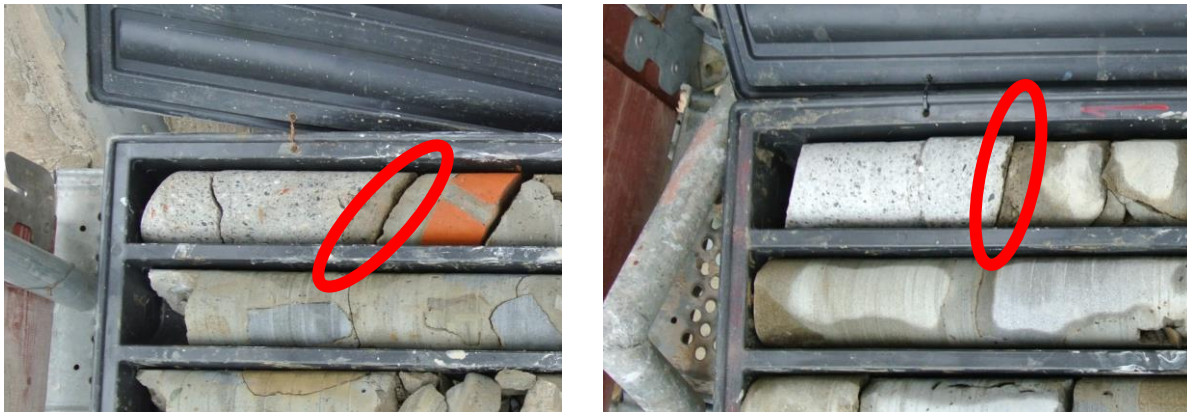
Oggi, come si può desumere dalle carote estratte (vedi Figura 3-6 – Sondeos, 2015 e Censini, 2019), ma anche dall'ispezione visiva del margine superiore della fila di lastre posta a lato del coronamento al disotto del carter di lamiera, esiste un piano preferenziale di fessurazione già aperto tra la porzione prefabbricata delle lastre ed i letti di malta o calcestruzzo che le collegano allo strato murario sottostante in cui sono collocati i semitubi in calcestruzzo fungenti da canne drenanti.

Figura 3-6: carotaggi del manto di tenuta e del retrostante paramento murario. All'interno del contorno rosso si evidenzia la linea di frattura presente nelle connessioni tra le lastre e la sottostante muratura.

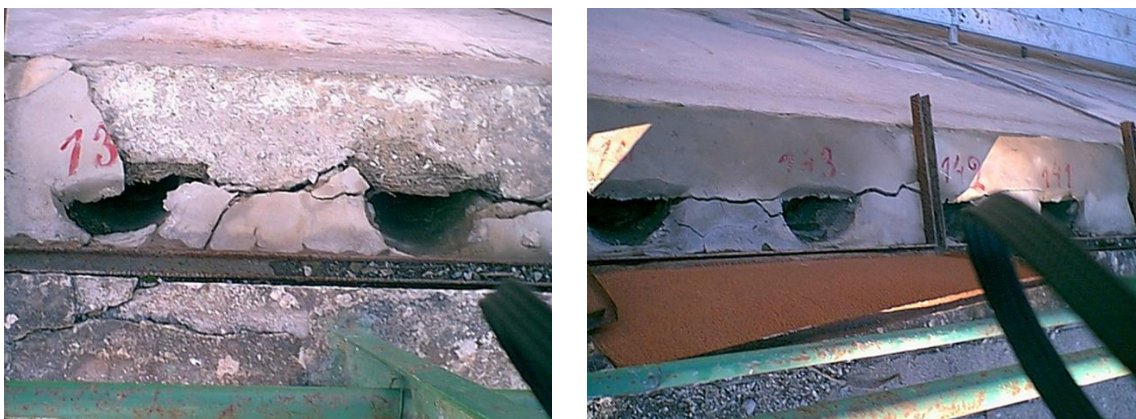
Tale lesione passante (vedi Figura 3-7) ha di fatto disconnesso strutturalmente gli elementi prefabbricati del manto di tenuta dalla sottostante muratura di sostegno del paramento di monte. Connessione, per altro, già debole in origine per effetto del "giunto freddo" tra materiali di natura diversa (intradosso delle lastre in CAV e strisce di malta di cemento o calcestruzzo tra una canna e l'altra).

Figura 3-7: lesioni passanti che di fatto nel tempo hanno determinato il distacco strutturale tra le lastre del manto di tenuta e il sottostante sistema di canne drenanti murate sul paramento esterno del muro di contenimento di monte della diga in rockfill.

La formazione progressiva di tale piano di frattura trova probabile origine nelle coazioni indotte dai cicli termici cui nel tempo le lastre sono andate soggette con variazione “a farfalla” della temperatura nel loro spessore, tale da determinare l’insorgere di azioni taglienti e di trazione nei loro bordi o nelle zone vincolate.

Un tale stato di cose fa sì che il contributo alla stabilità globale del paramento di monte fornito dai frammentati elementi lastra del manto di tenuta sia ormai esiguo, essendo limitato (e comunque solo in condizioni statiche) all’effetto stabilizzante della sola componente del loro peso normale al paramento ($\approx 45\%$ del totale, avendo tale piano un’inclinazione di 2 a 1). Ma è altresì evidente come tale contributo sia pressoché trascurabile rispetto a quello del muro retrostante che presenta invece uno spessore medio circa 15÷20 volte superiore.

In definitiva si può pertanto ragionevolmente ritenere che lo smontaggio/asportazione delle lastre del manto di tenuta, a partire dalla fila superiore, previa rimozione delle sigillature laterali sui giunti, non possa produrre alcuna significativa turbativa all’equilibrio generale del paramento di monte.

In ogni caso gli effetti sul paramento di monte di tale fase di lavorazione saranno monitorati in modalità *real time* grazie all’installazione di un sensore clinometrico biassiale all’interno del locale di manovra posto in sommità della torre di presa, la quale, essendo vincolata alla sommità del corpo diga e alle strutture fondali del paramento di monte, sarà soggetta a cinematismi congruenti con eventuali movimenti dello schermo e della struttura muraria di contenimento di monte.

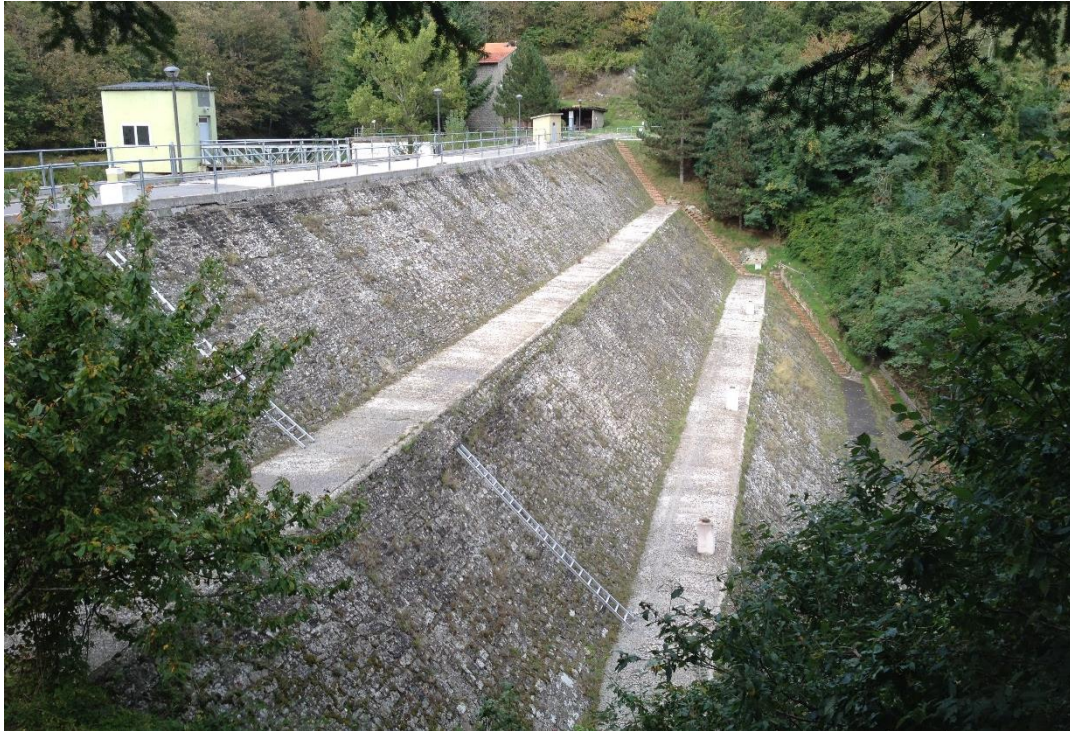
Figura 3-9: Vista dalla spalla destra del paramento di valle della diga.

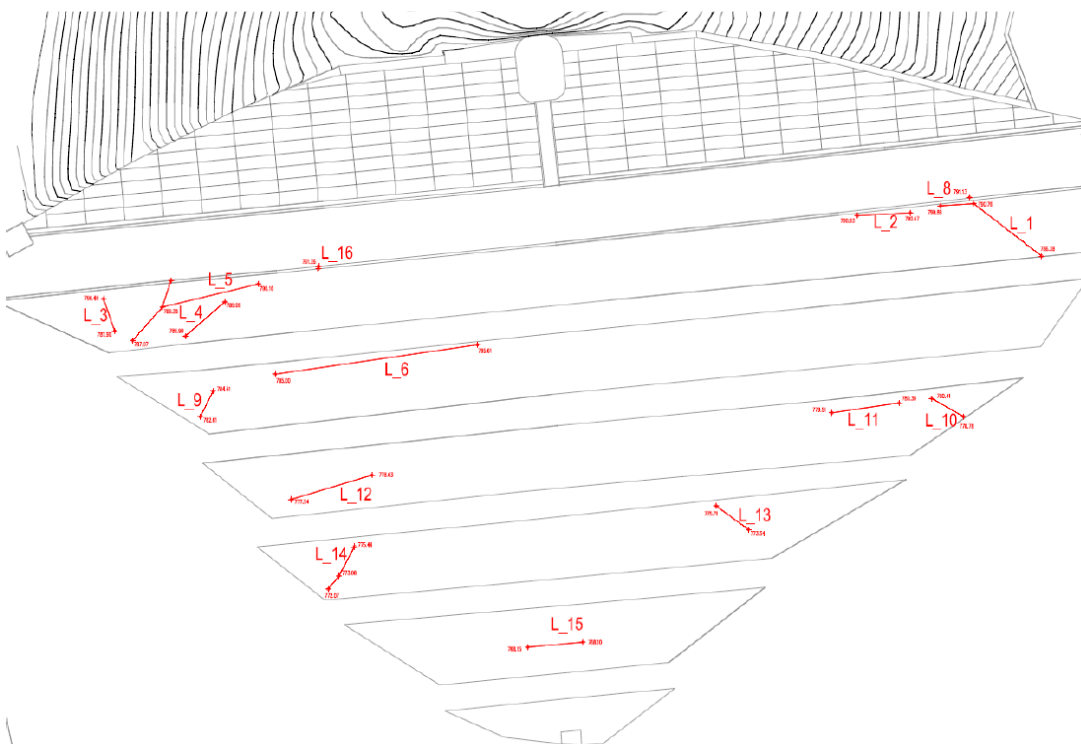
Allo stato attuale il rivestimento del paramento di valle mostra un quadro fessurativo caratterizzato da lesioni passanti attraverso lo spessore del pietrame stilato (70 cm). Le fessure di maggior ampiezza (Figura 3-10) sono attualmente monitorate attraverso l'impiego di 8 estensimetri e periodicamente mappate.

Figura 3-10: linee di fratturazione principali presenti sul rivestimento murario del paramento di valle (rilievo 2012)

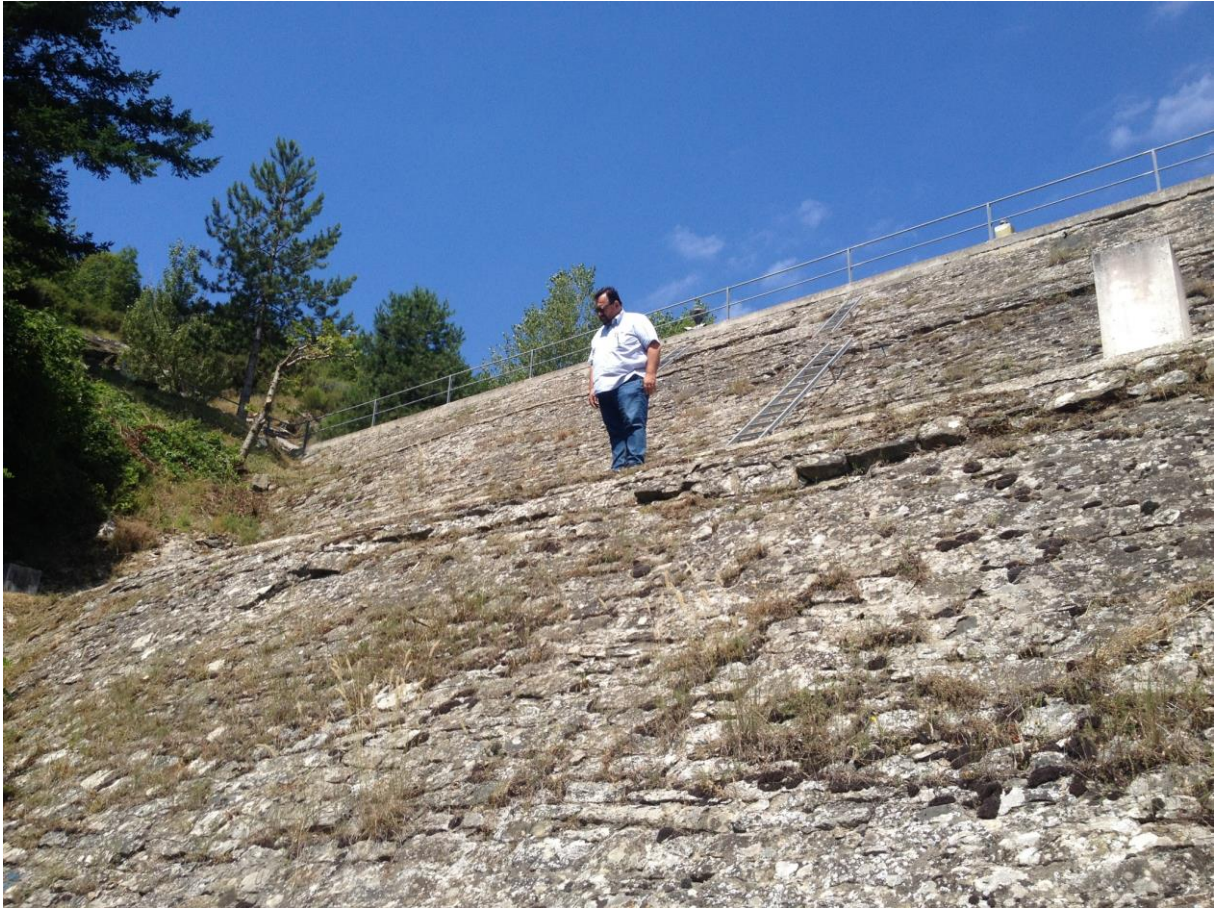
Verosimilmente il quadro fessurativo che si è manifestato progressivamente nel tempo lascia ritenere che esso trovi la sua più probabile spiegazione nella circostanza che il complesso della muratura di rivestimento del paramento di valle, costituito da pannelli murari sostanzialmente rigidi, tipicamente non è stato in grado di subire deformazioni elastiche tali da adeguarsi agli assestamenti che nel tempo invece hanno interessato l'ammasso in *rockfill* sottostante.

È infatti noto che anche solo per effetto del regime tensionale derivante dal peso proprio dei blocchi lapidei soprastanti (nella fattispecie di natura arenacea e talora marnosa) si producano nel tempo deformazioni irreversibili dovute alla plasticizzazione e rottura delle asperità dei blocchi nei quali si possono determinare concentrazioni della tensione dovuta alla varia combinazione delle azioni litostatiche e di quelle dipendenti dalla spinta idrostatica dell'acqua invasata. Il complesso di tali fenomeni deformativi nelle dighe in *rockfill* è descritto in letteratura (cfr. es. "Geotechnical Engineering of Dams, 2nd Ed. – Robin Fell et Al., 2015 §15.6.2,) e può dar luogo a cedimenti assoluti al coronamento dell'ordine di qualche percento sull'altezza dell'opera di sbarramento.

La diga di Cerventosa è stata nel tempo sicuramente interessata da tale tipo di fenomeni che sono stati osservati anche in occasione dell'esecuzione di saggi esplorativi effettuati sulle berme nel corso della campagna di indagini geognostiche (*Sondeos*, 2006) e sul coronamento in occasione della realizzazione della trincea esplorativa effettuata nel corso delle indagini propedeutiche di caratterizzazione dei materiali per la valutazione della sicurezza della diga (*Valutazione della sicurezza, statica, sismica e idraulica della Diga di Cerventosa* – Chiarini Associati, 2015).

Figura 3-11: frattura presente nella zona destra del rivestimento murario di valle, appena al di sotto della prima berma dall'alto. La lesione ha andamento subparallelo ai filarotti dei conci in pietrame, con rigetto di alcuni centimetri del bordo superiore rispetto a quello inferiore della frattura.

Il progetto prevede che sia demolito e rimosso il rivestimento murario attualmente presente sul paramento di valle. A tale scopo sarà adottata la seguente metodologia di lavorazione che non determina condizioni di rischio di collasso parziale né del rivestimento medesimo, né del sottostante ammasso in blocchi di pietrame.
