| <i>Elaborato</i> | <i>Livello</i> | <i>Tipo</i> | <i>Sistema / Edificio / Argomento</i> | <i>Rev. 00</i> |
|--|--|---|---|---|
| I1 RS 00214 ETQ-00120166 | A | VS - Valutazione dei rischi | RS* - Radioprotezione e sicurezza | Data 09/11/2022 |
| Titolo Elaborato: | INDAGINE AMBIENTALE PER LA VALUTAZIONE DEL RISCHIO AMIANTO | | | |

Indagine Ambientale per la
Valutazione del Rischio Amianto

D.M. 06.09.1994 E S.M.I.

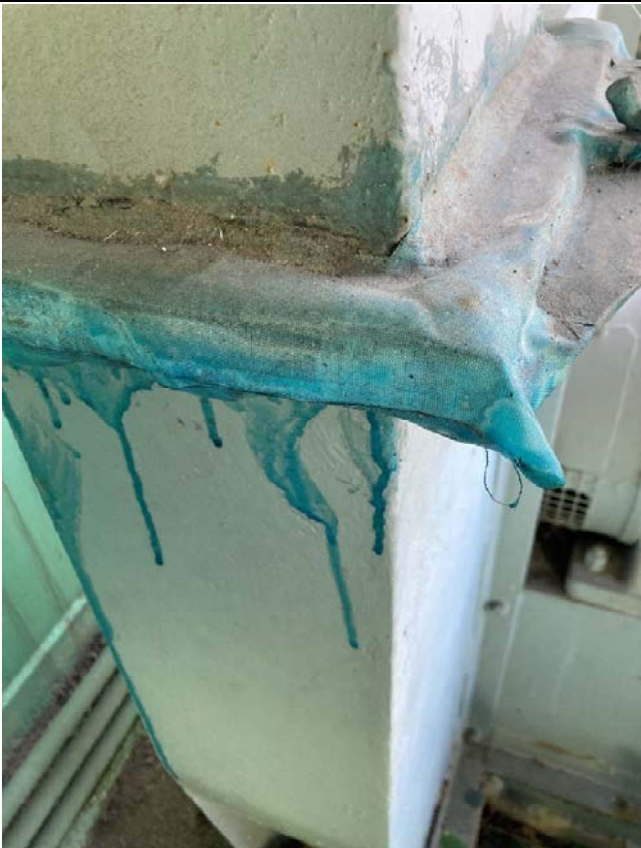
| Riferimento | Rilievo fotografico | Stato di conservazione | Incapsulamento |
|---|--|---|---|
| Condotta Ed 21 C base camino | | Buono | Sì |

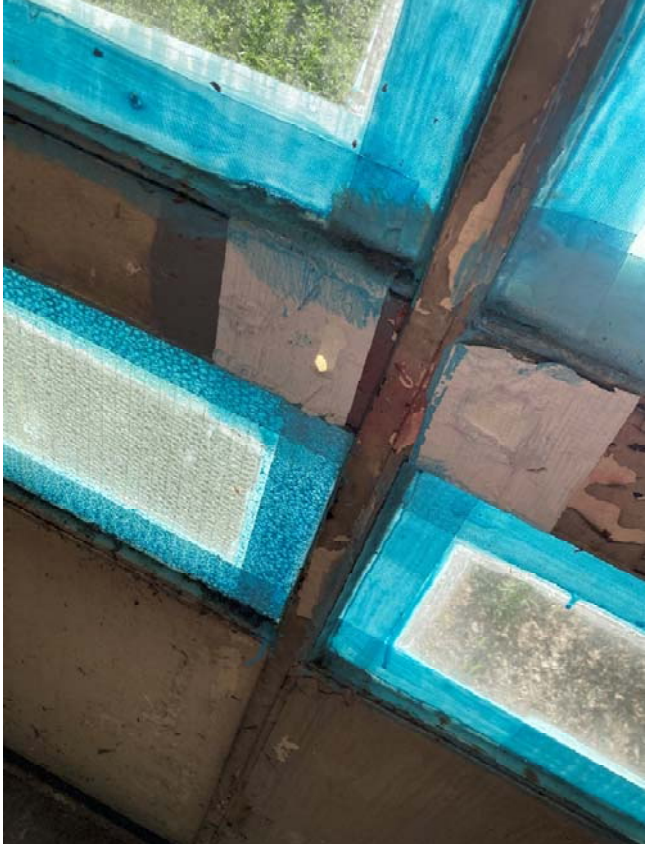
| Riferimento | Rilievo fotografico | Stato di conservazione | Incapsulamento |
|---|--|---|---|
| Ed 21 h 33 A int | | Buono | Sì |

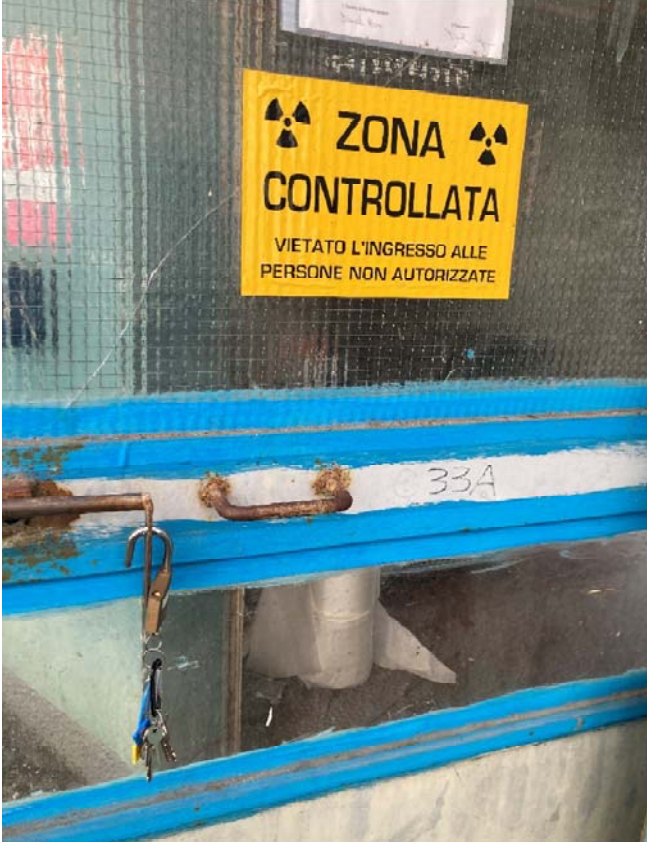
| Riferimento | Rilievo fotografico | Stato di conservazione | Incapsulamento |
|---|--|---|---|
| Ed 21 h 33 A porta | | Buono | Sì |

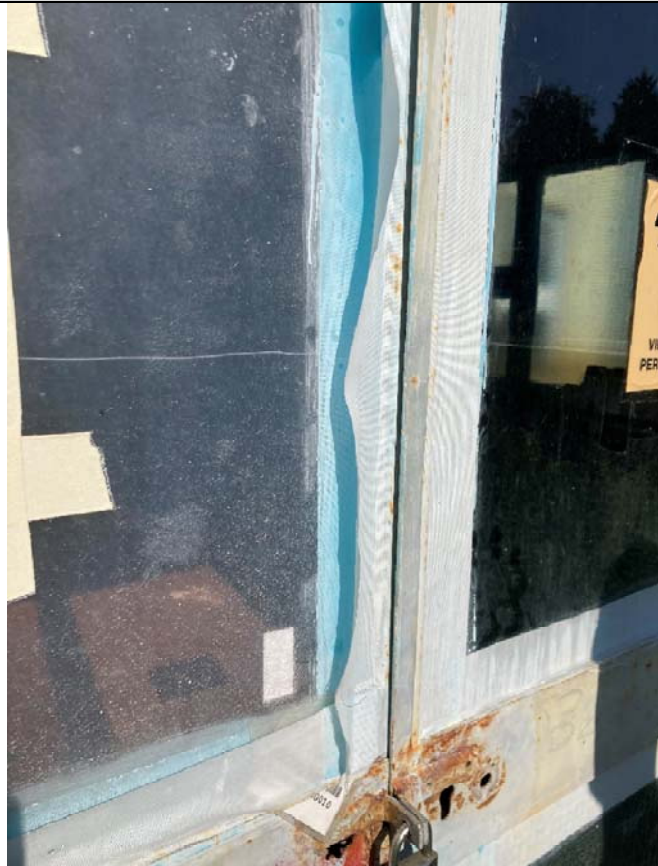
| Riferimento | Rilievo fotografico | Stato di conservazione | Incapsulamento |
|---|--|---|---|
| Ed 21 h 33a porta verso ed 21 c | | Buono | Sì |

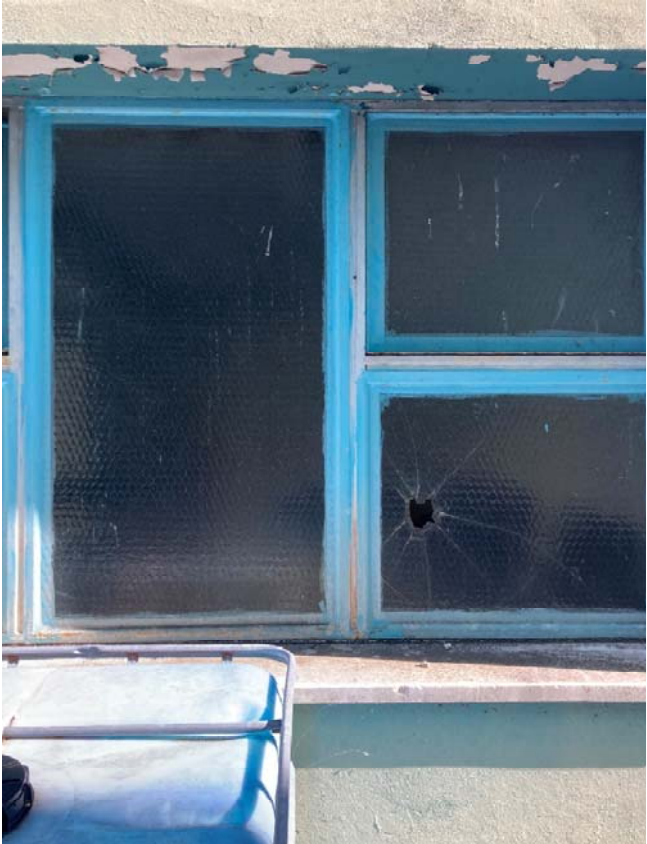
| Riferimento | Rilievo fotografico | Stato di conservazione | Incapsulamento |
|---|--|---|---|
| Ed 21 h lab est | | Buono | Sì |

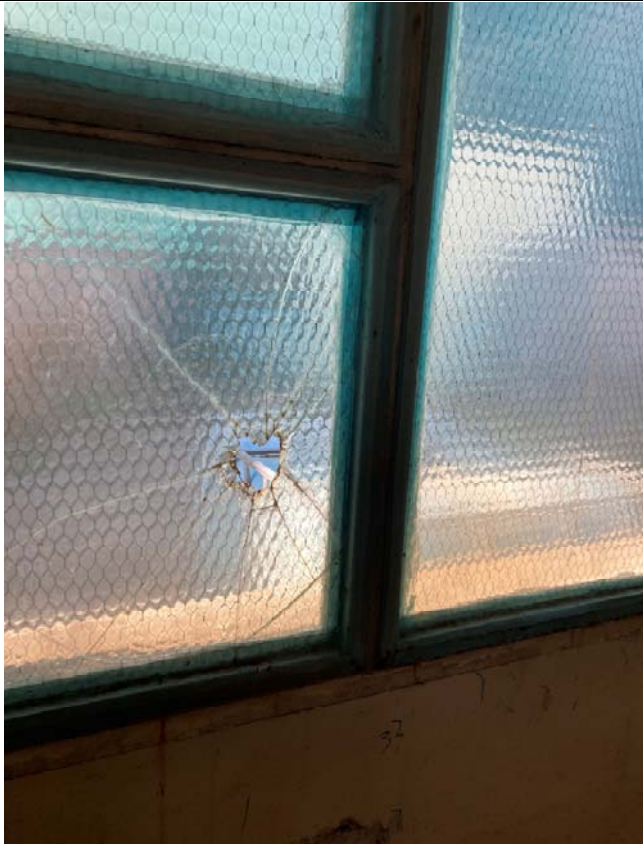
| Riferimento | Rilievo fotografico | Stato di conservazione | Incapsulamento |
|---|--|---|---|
| Ed 21 h lab int 2 | | Buono | Sì |

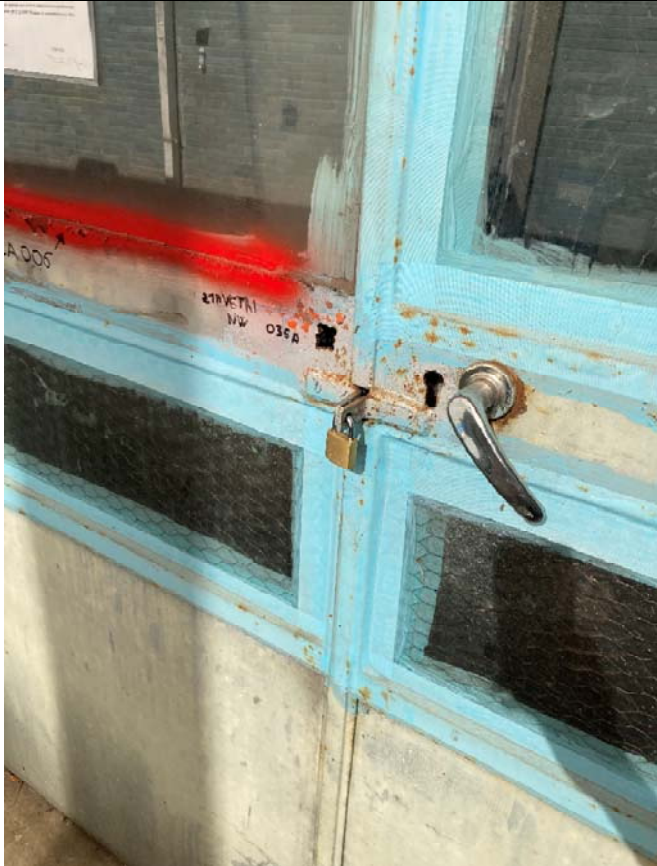
| Riferimento | Rilievo fotografico | Stato di conservazione | Incapsulamento |
|---|--|---|---|
| Ed 21 h lab porta | | Buono | Sì |

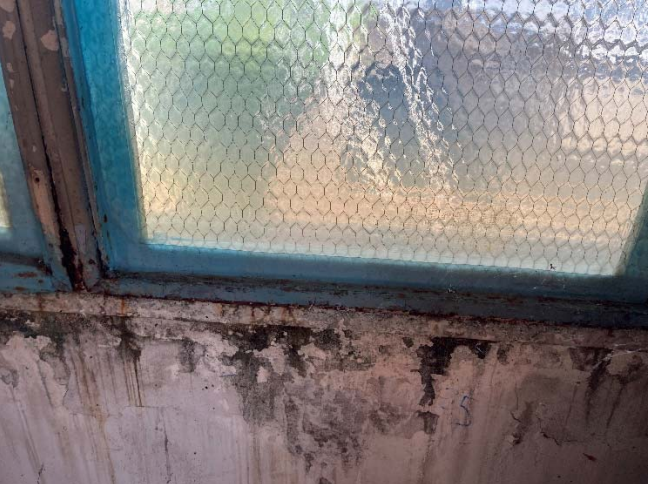
| Riferimento | Rilievo fotografico | Stato di conservazione | Incapsulamento |
|---|--|---|---|
| Ed 21 h lab.1 | | Buono | Sì |

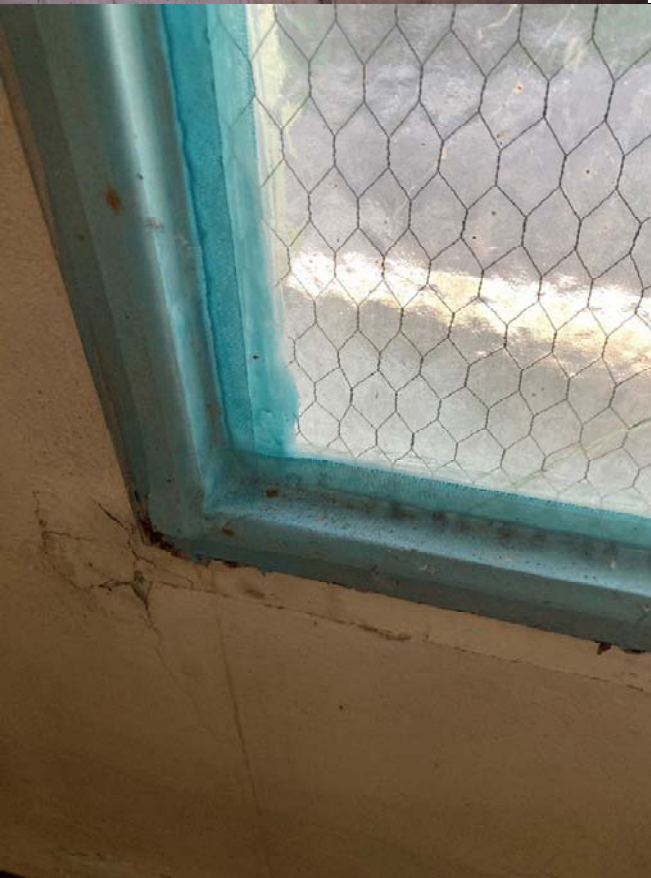
| Riferimento | Rilievo fotografico | Stato di conservazione | Incapsulamento |
|---|--|---|---|
| Ed 21 h33 A int lato 21 f | | Buono | Sì |

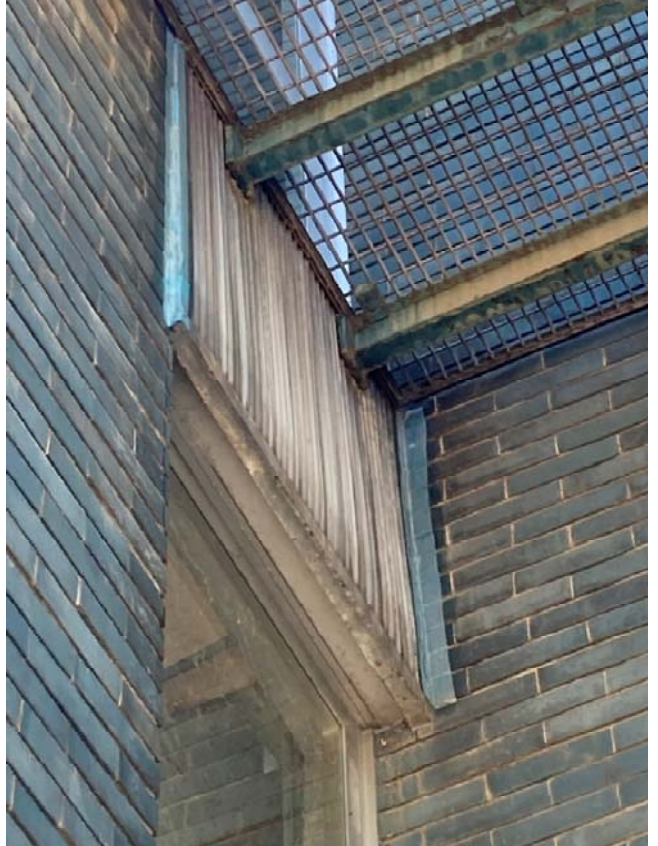
| Riferimento | Rilievo fotografico | Stato di conservazione | Incapsulamento |
|---|---|---|---|
| Ed 21 n 1 piano | | Buono | Sì |

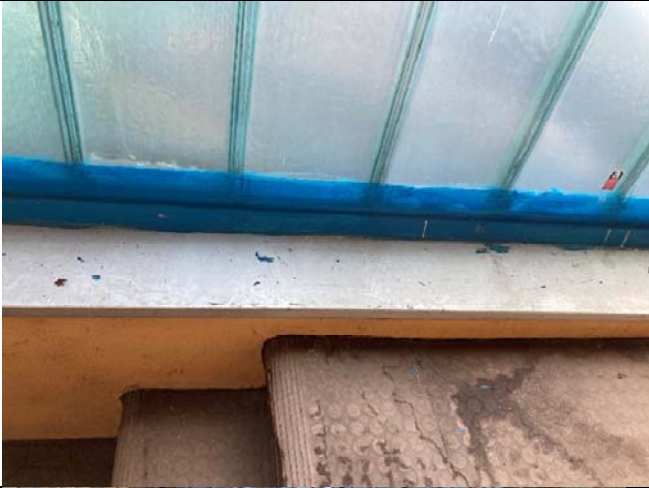
| Riferimento | Rilievo fotografico | Stato di conservazione | Incapsulamento |
|---|--|---|---|
| Ed 21 n 1-2 piano | | Buono | Sì |

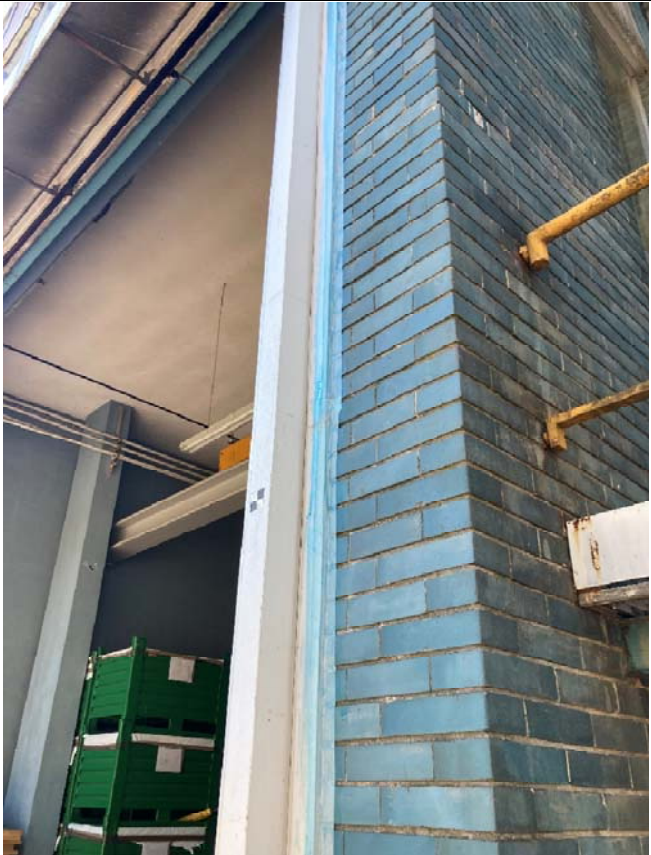
| Riferimento | Rilievo fotografico | Stato di conservazione | Incapsulamento |
|---|--|---|---|
| Ed 21 N piazzale ZS | | Buono | Sì |

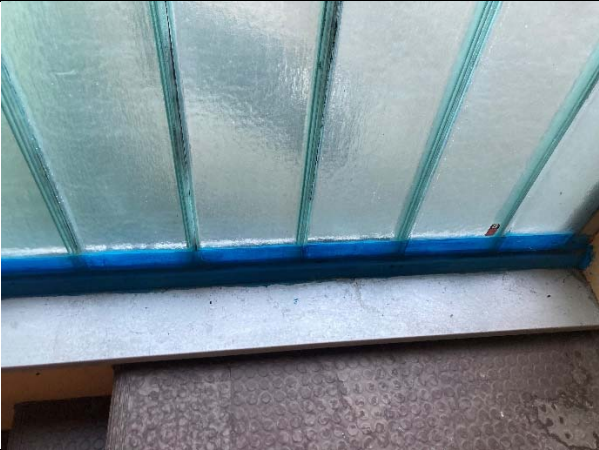
| Riferimento | Rilievo fotografico | Stato di conservazione | Incapsulamento |
|---|---|---|---|
| Ed 21 n scale 2 piano | | Buono | Sì |

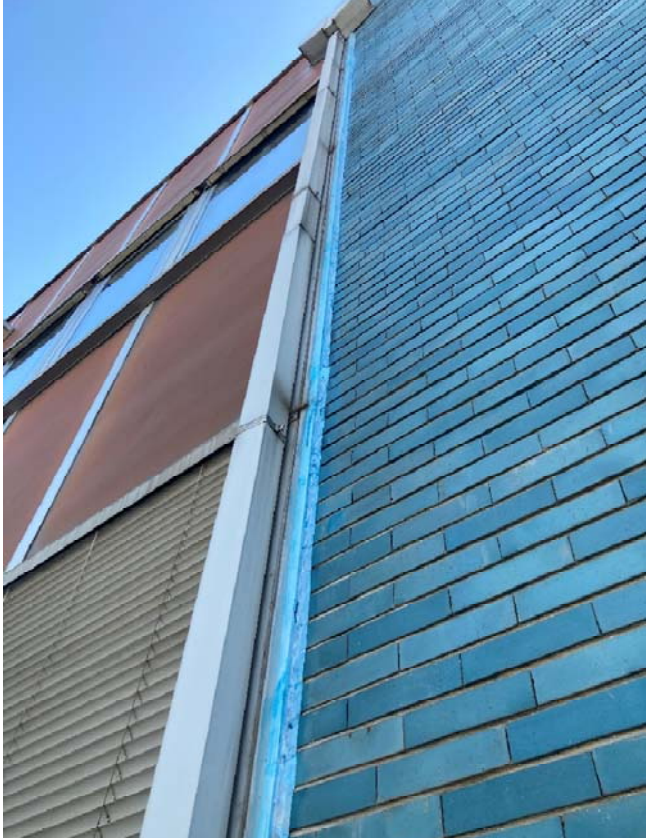
| Riferimento | Rilievo fotografico | Stato di conservazione | Incapsulamento |
|---|--|---|---|
| Ed 21 n-1 | | Buono | Sì |

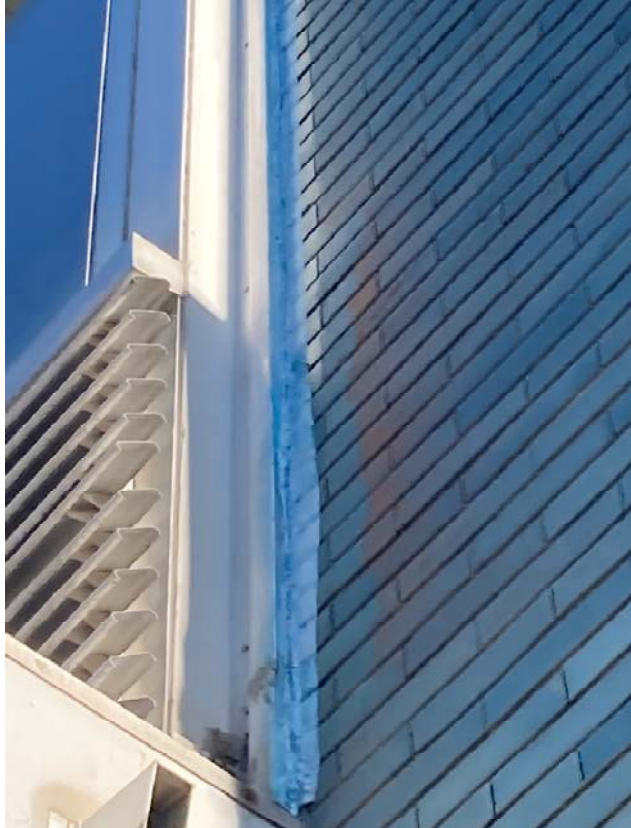
| Riferimento | Rilievo fotografico | Stato di conservazione | Incapsulamento |
|---|--|---|---|
| Ed 21 n-3 | | Buono | Sì |

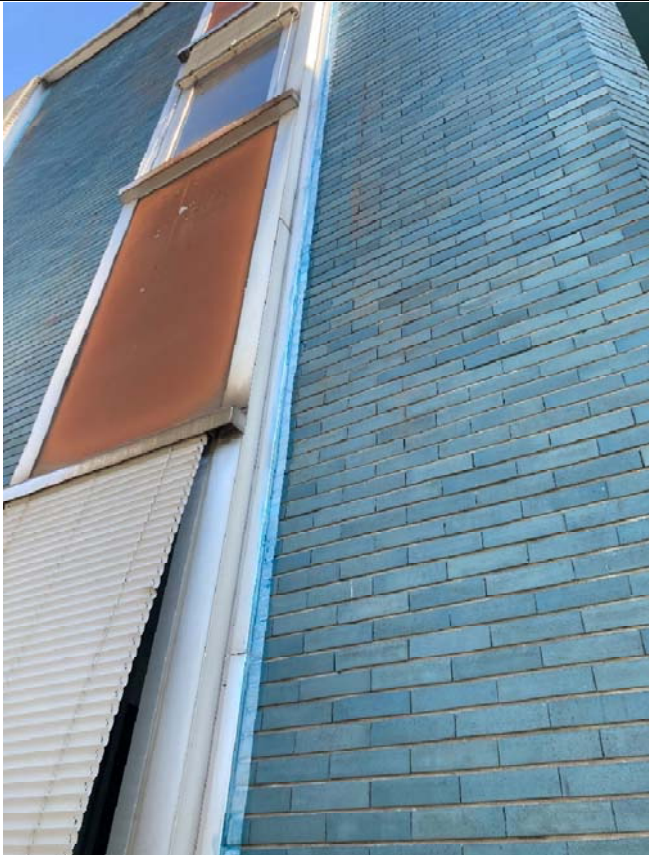
| Riferimento | Rilievo fotografico | Stato di conservazione | Incapsulamento |
|---|--|---|---|
| Ed 21 n-4 | | Buono | Sì |

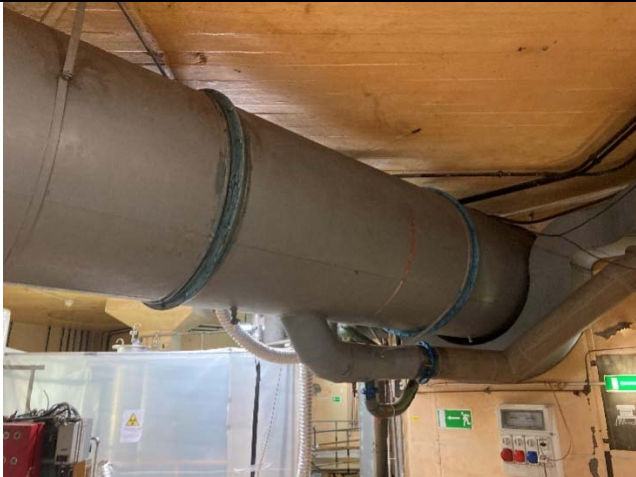
| Riferimento | Rilievo fotografico | Stato di conservazione | Incapsulamento |
|---|--|---|---|
| Ed 21 RS Q 0.00-1 | | Buono | Sì |

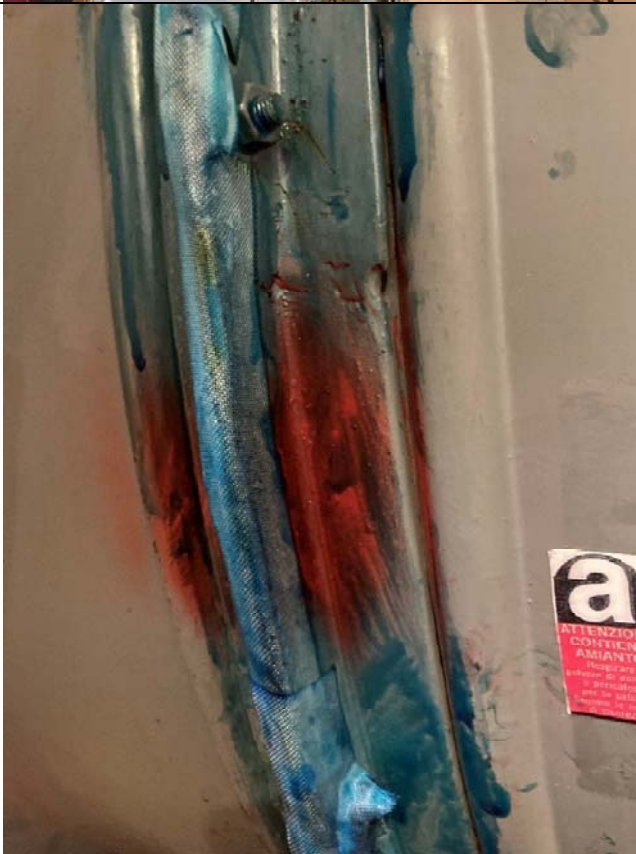
| Riferimento | Rilievo fotografico | Stato di conservazione | Incapsulamento |
|---|--|---|---|
| Ed 21 RS Q 0.00-2 | | Buono | Sì |

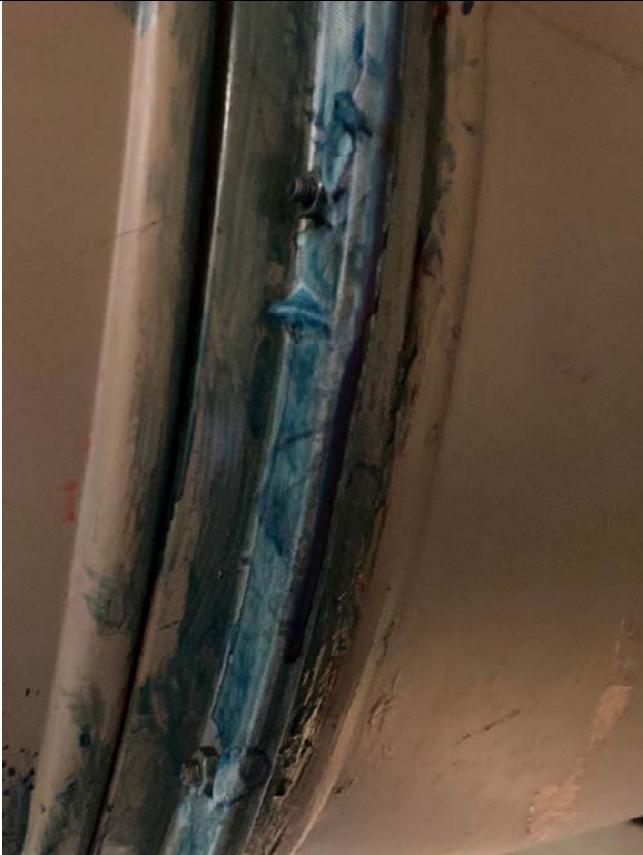
| Riferimento | Rilievo fotografico | Stato di conservazione | Incapsulamento |
|---|--|---|---|
| Ed 21 RS Q 0.00-3 | | Buono | Sì |

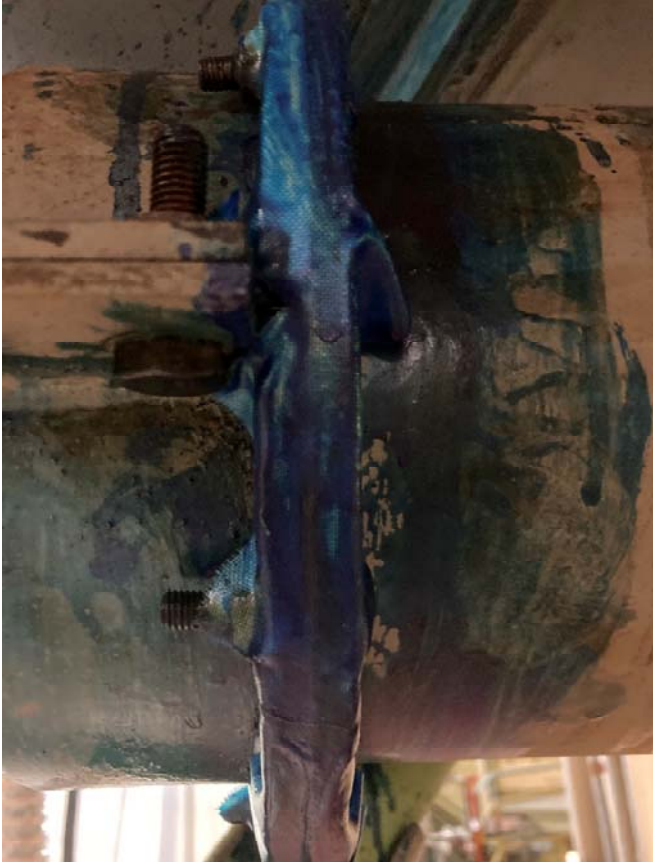
| Riferimento | Rilievo fotografico | Stato di conservazione | Incapsulamento |
|---|--|---|---|
| Ed 21 RS Q 0.00-4 | | Buono | Sì |

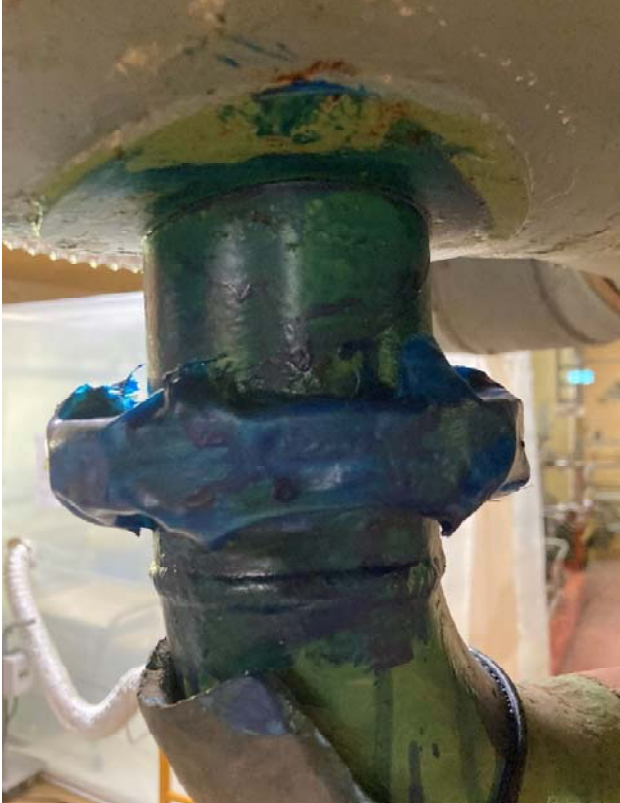
| Riferimento | Rilievo fotografico | Stato di conservazione | Incapsulamento |
|---|--|---|---|
| Ed 21 RS Q 0.00-5 | | Buono | Sì |

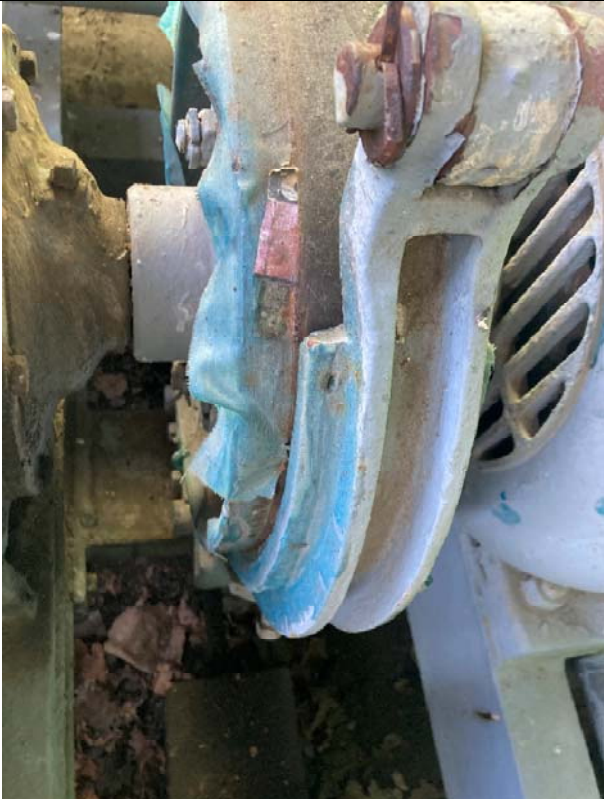
| Riferimento | Rilievo fotografico | Stato di conservazione | Incapsulamento |
|---|--|---|---|
| Motore carroponete Ed 21 c Base camino | | Buono | Sì |

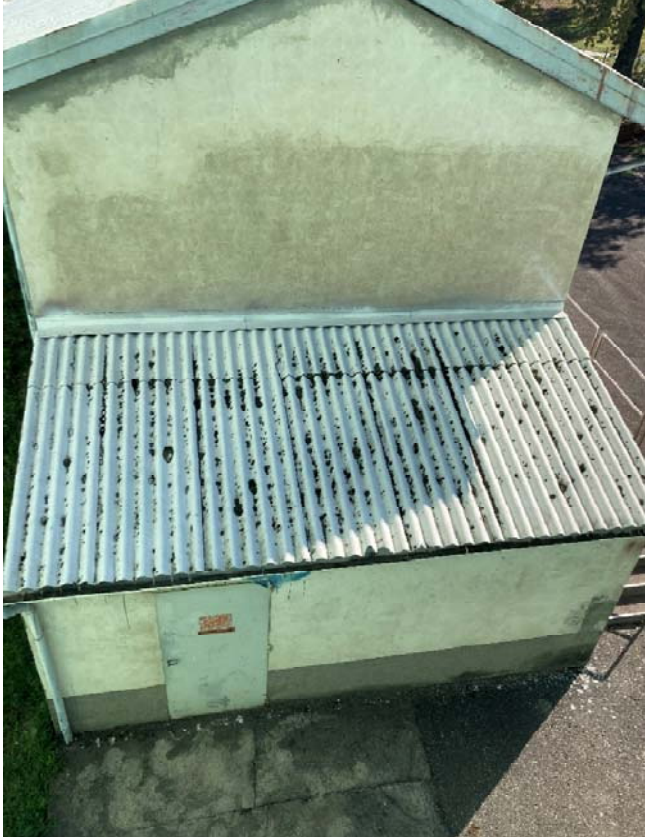
| Riferimento | Rilievo fotografico | Stato di conservazione | Incapsulamento |
|---|--|---|---|
| tetto ed 21 c 2 | | Buono | Sì |

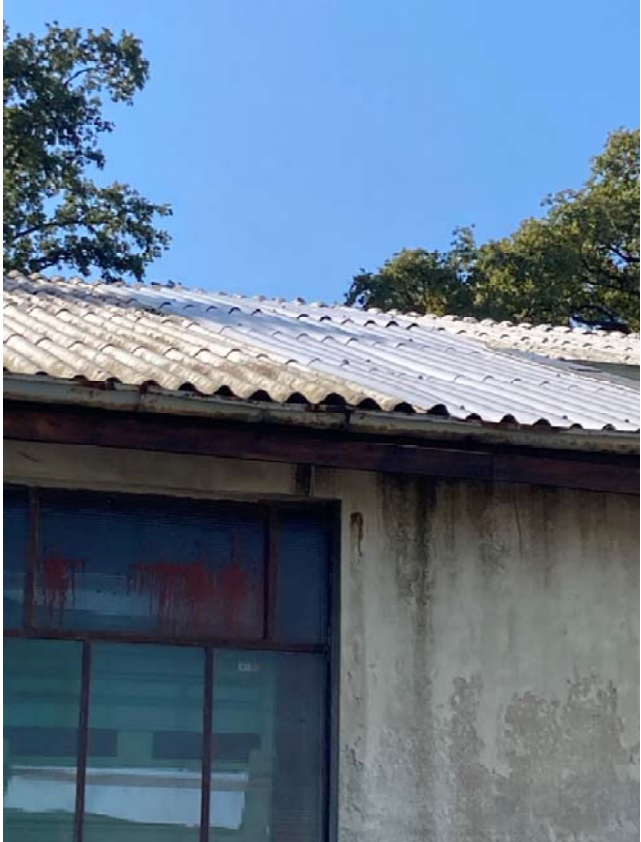
| Riferimento | Rilievo fotografico | Stato di conservazione | Incapsulamento |
|---|--|---|---|
| tetto Ed 21 C riparato | | Buono | Sì |
