**DG41 – LAVORI DI COSTRUZIONE DEL 3° MEGALOTTO DELLA S.S. 106 JONICA,
DALL'INNESTO CON LA S.S. 534 (km 365+150) A ROSETO CAPO SPULICO (km 400+000)
CIG: 0252666A91 - CUP: F92C05000080011**

**Monitoraggio Ambientale CORSO D'OPERA
SOCIETA' ESECUTRICE: ECOPLAME SRL**

SCHEDA DI CAMPO STAZIONE DI MONITORAGGIO

| COD. ELAB.: 2022.CO.033.00.C01.SS-PD-AM-033.B | |

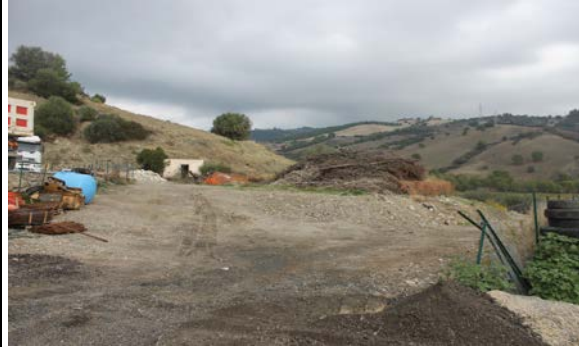
Area di cantiere recintata

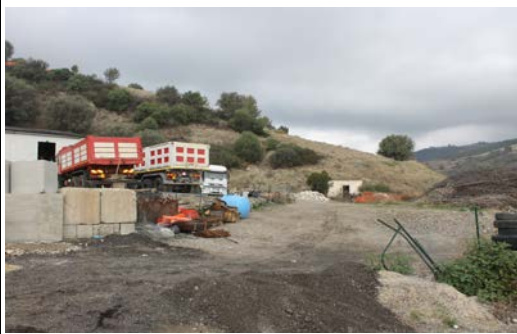
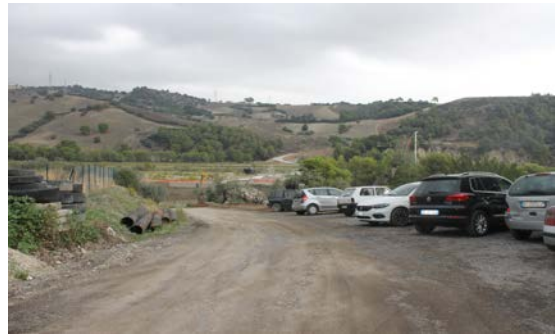
Attività di cantiere in corso

Area parzialmente cantierizzata interessata da movimento mezzi di cantiere e utilizzata come deposito provvisorio del materiale di risulta del disbambamento
