Spett.<sup>le</sup> ARGO S.R.L.  
Piazza Armando Diaz 1  
20123 MILANO

**Oggetto: Monitoraggio acustico del cantiere rumoroso temporaneo relativo alle opere di messa in sicurezza del Porto Turistico Carlo Riva in Comune di Rapallo, condotto nel mese di marzo 2023.**

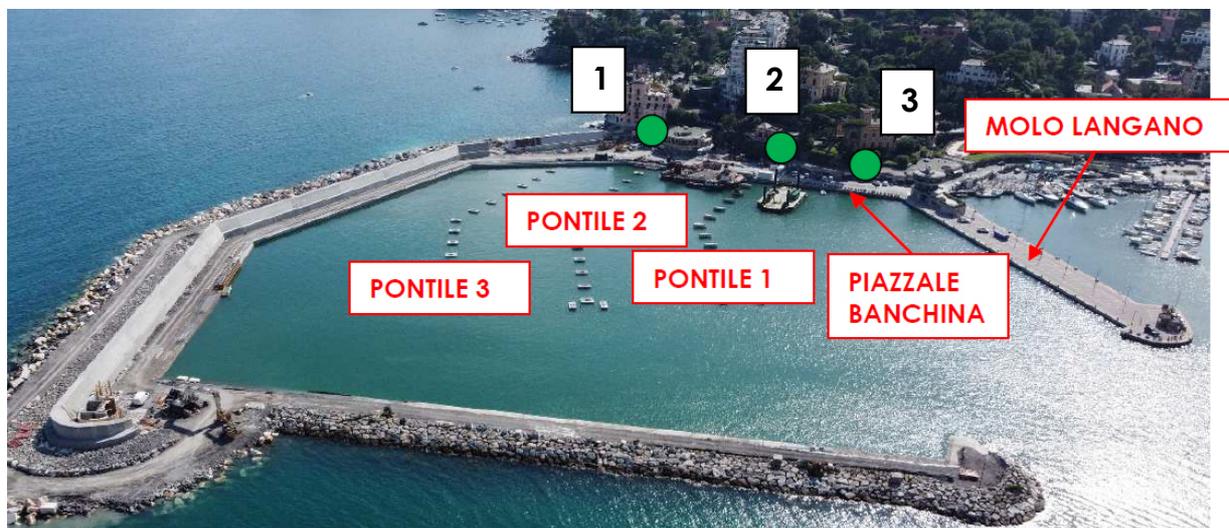
Vista del cantiere in esame con evidenziate in verde le postazioni di rilievo strumentale

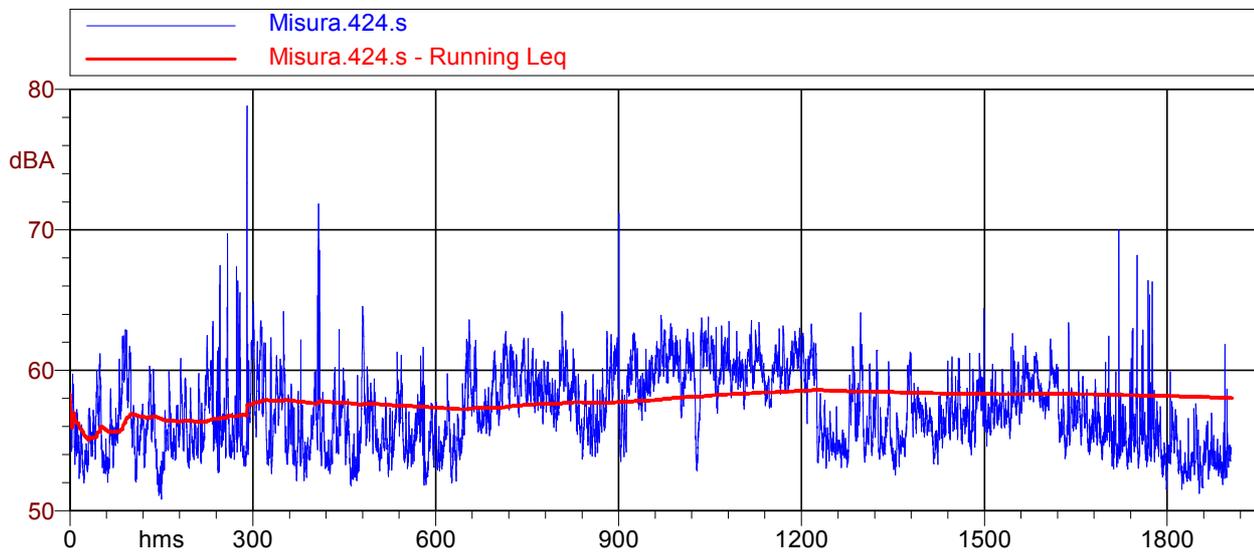
Postazione 1

Leq = 58.0 dBA

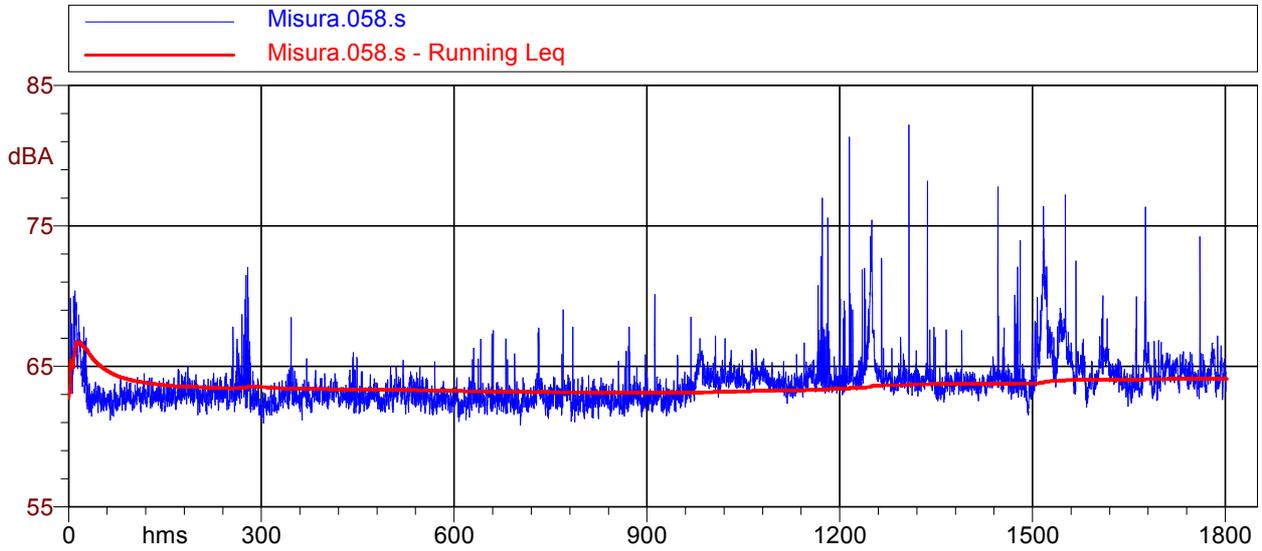
## Postazione 2

**Leq = 64.1 dBA**

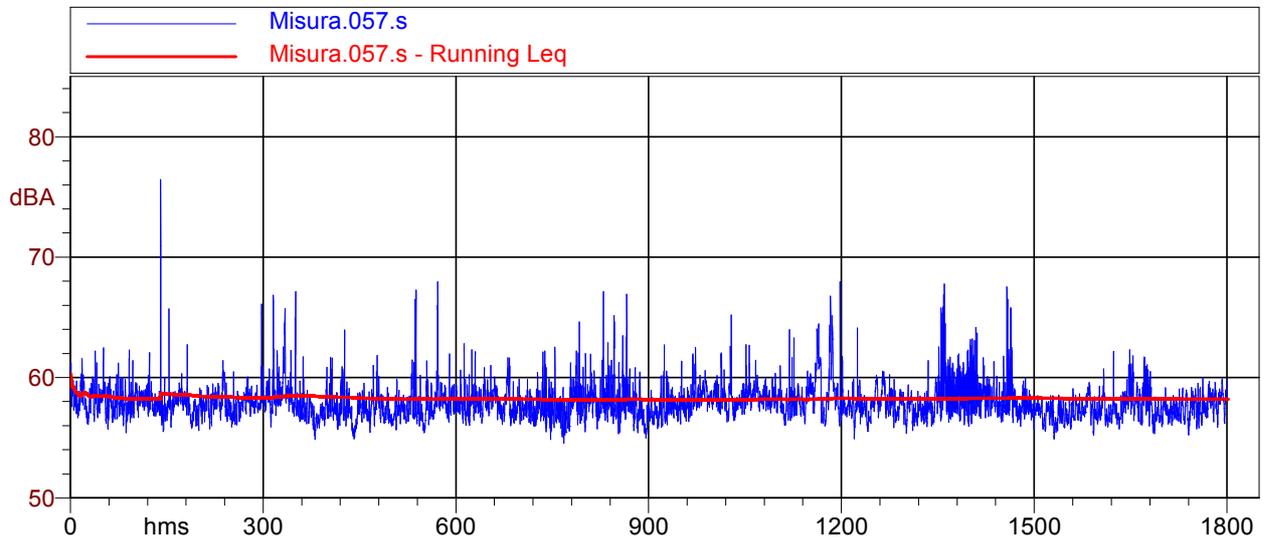
## Postazione 3

**Leq = 58.2 dBA**

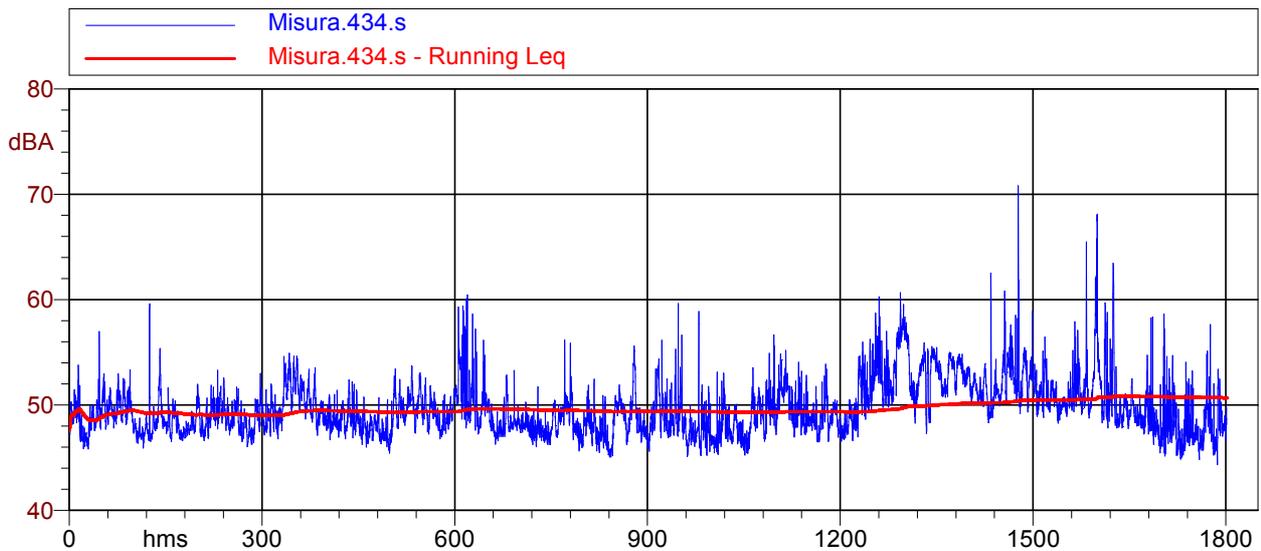
Postazione 1

**Leq = 50.7 dBA**

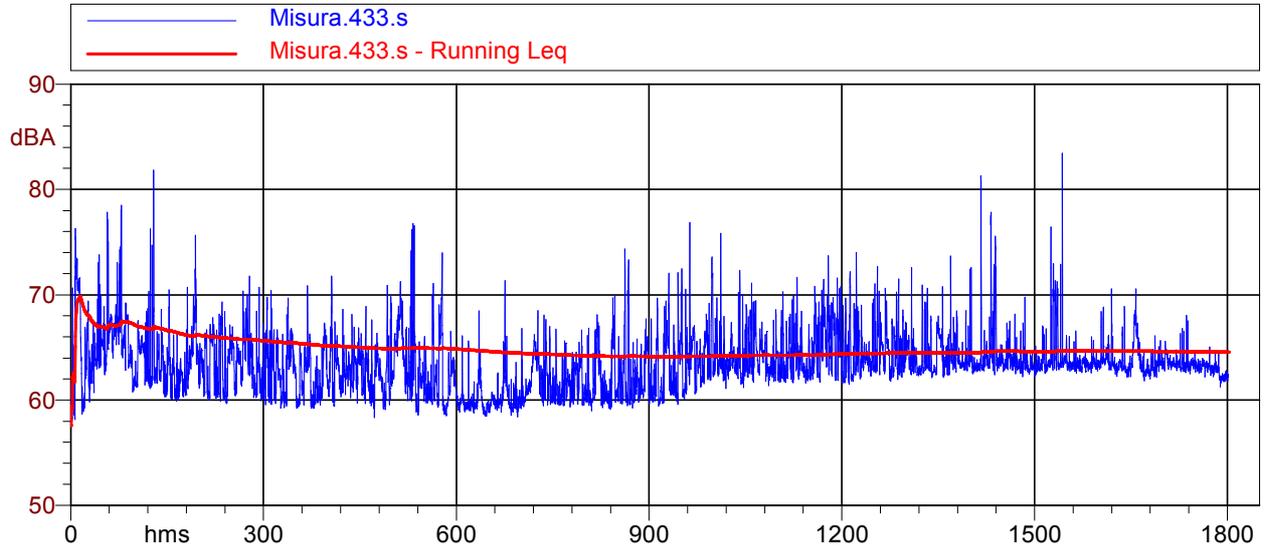
## Postazione 2

**Leq = 64.6 dBA**

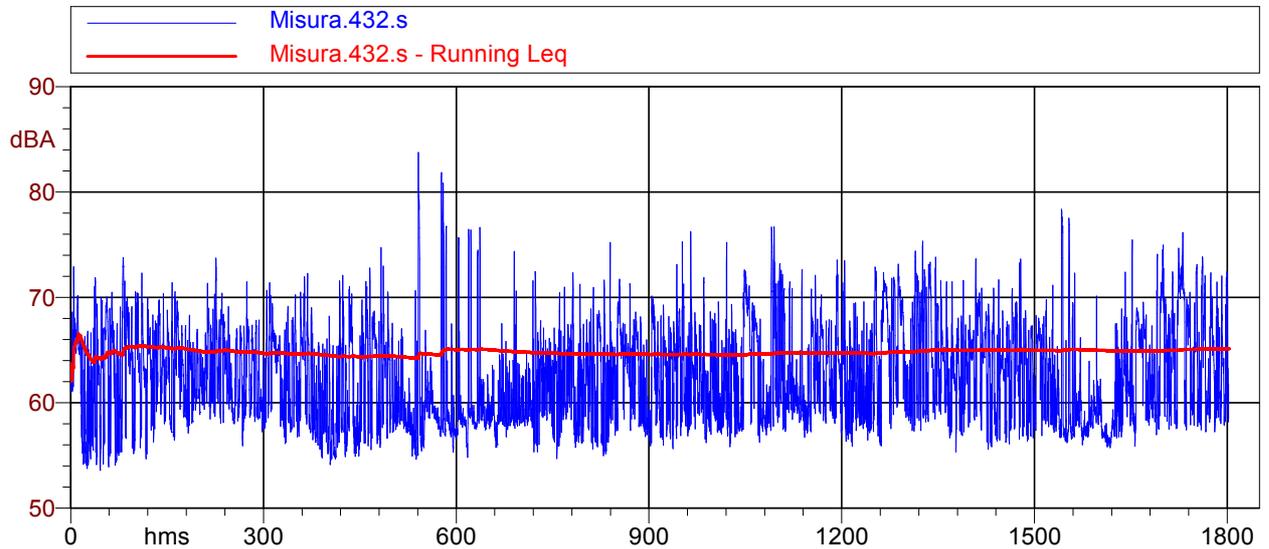
## Postazione 3

**Leq = 65.1 dBA**

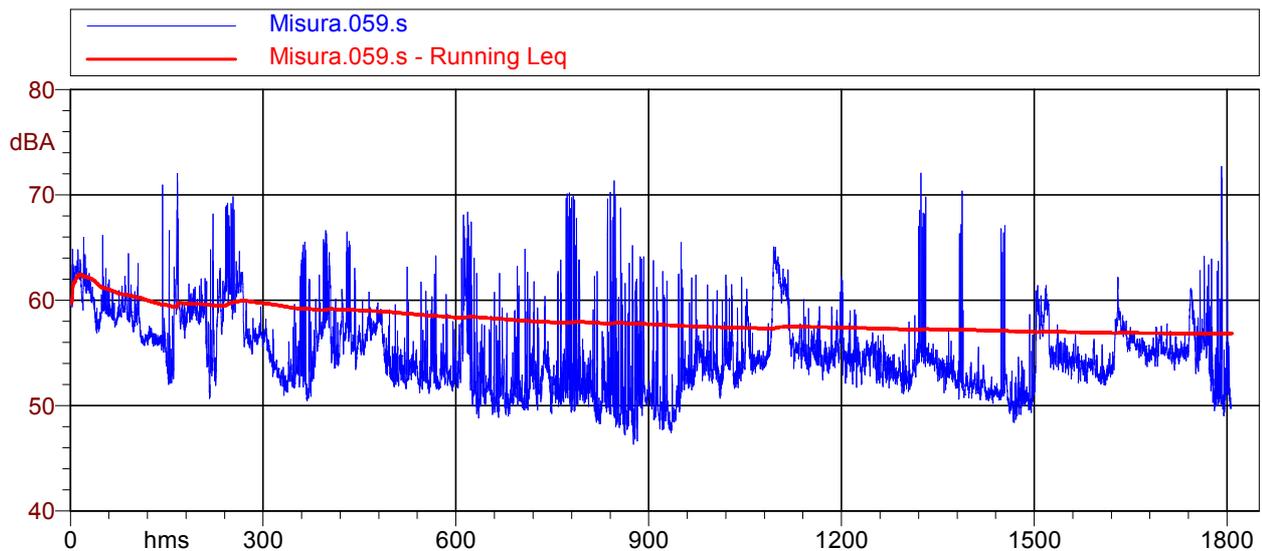
Postazione 1

**Leq = 56.8 dBA**

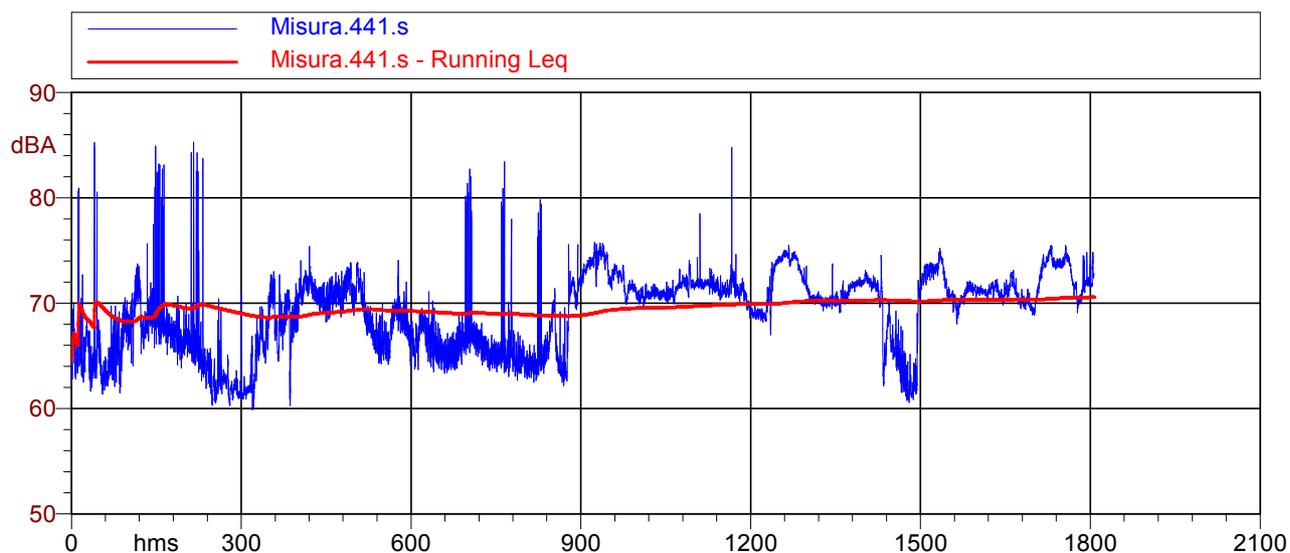
## Postazione 2

\* Si precisa che tale valore rilevato è stato fortemente influenzato dalla rumorosità prodotta dalla lavorazione "autospurgo tombini banchina piazzale"; tale lavorazione eseguita sporadicamente e per una durata limitata nel tempo (30 minuti circa massimo), viene svolta nelle fasce orarie 9-12 o 15-19 al fine di rispettare i limiti concessi in deroga.

**Leq = 70.6 dBA**

Si precisa che il valore rilevato in detta postazione è fortemente influenzato dalla rumorosità prodotta dalla lavorazione "Autorspurgo tombini banchina piazzale", tale lavorazione, eseguita sporadicamente e di durata ridotta (30 m circa), viene svolta nelle fasce orarie 9 - 12 o 15 - 19 al fine di rispettare i

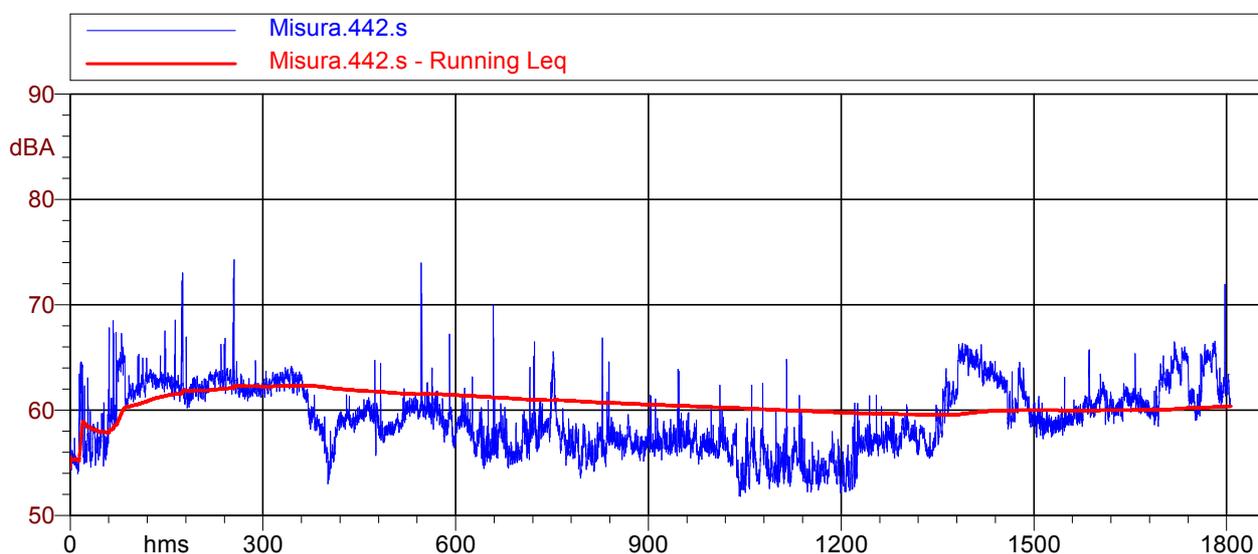
## Postazione 3

**Leq = 60.4 dBA**

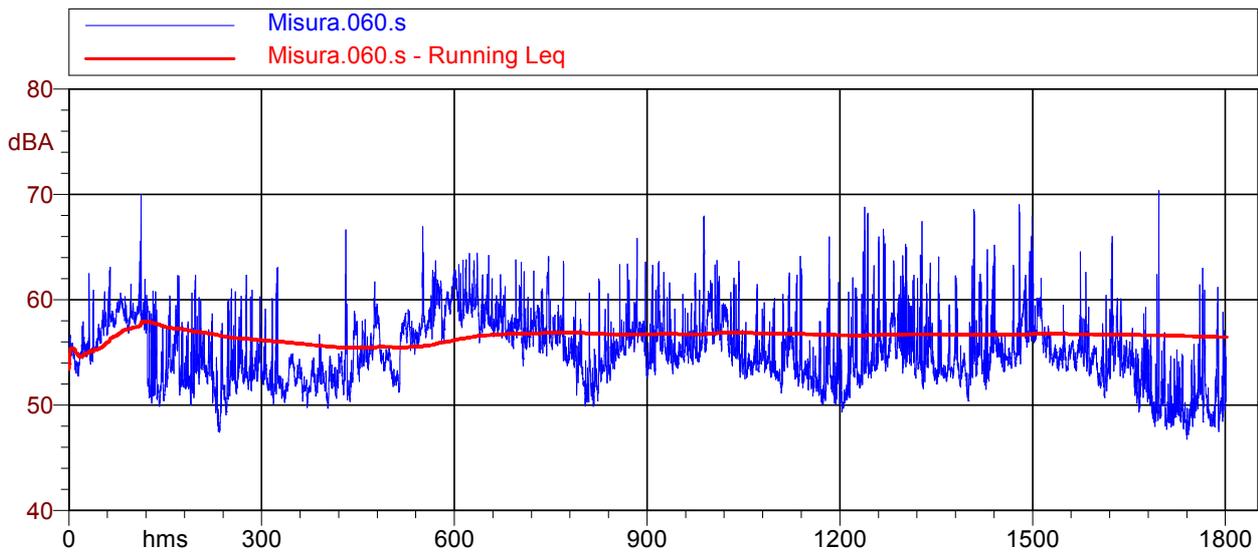
Postazione 1

Leq = 56.4 dBA

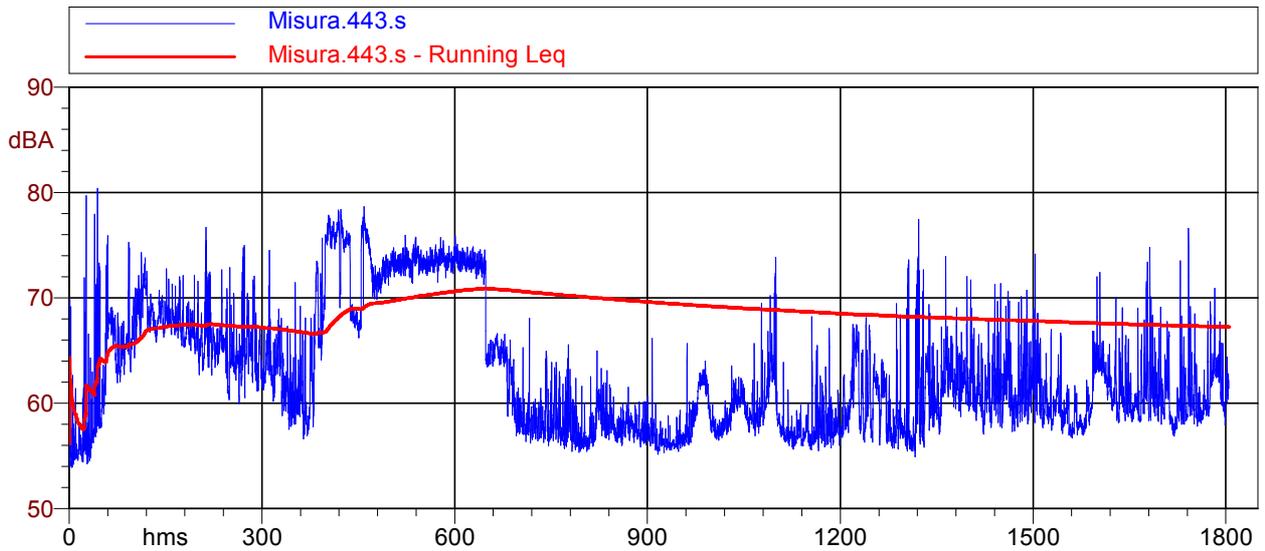
## Postazione 2

**Leq = 67.2 dBA**

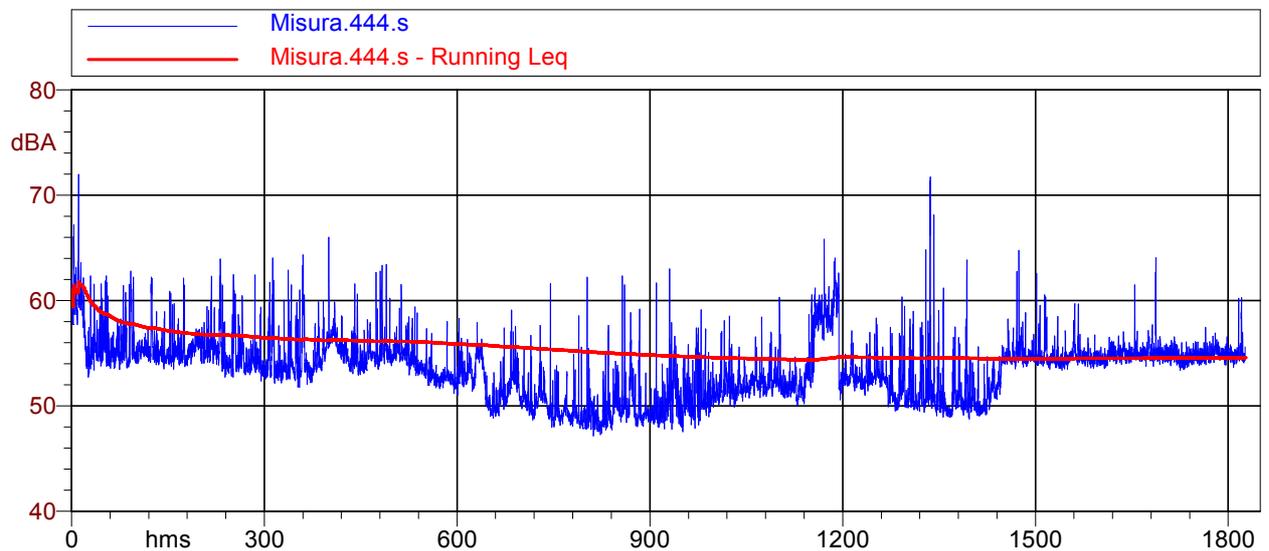
## Postazione 3

**Leq = 54.6 dBA**
