ANAS - Struttura Territoriale Toscana

Provincia di Siena - Comune di San Quirico d'Orcia, Castiglione d'Orcia
S.S. 2 "Cassia" dal km 141+612 al km 221+820

Servizi di progettazione in ordine ai Lavori di ripristino della funzione statica con consolidamento delle selle Gerber del viadotto in loc. "San Quirico d'Orcia" al km 183+230

<h3><u>PROGETTO ESECUTIVO</u></h3>		
<h4><u>ELABORATI GENERALI</u></h4> <h4>RELAZIONE GENERALE DESCRITTIVA</h4>		
Il Direttore dell'Esecuzione del Contratto: Ing. Renzo Valentini

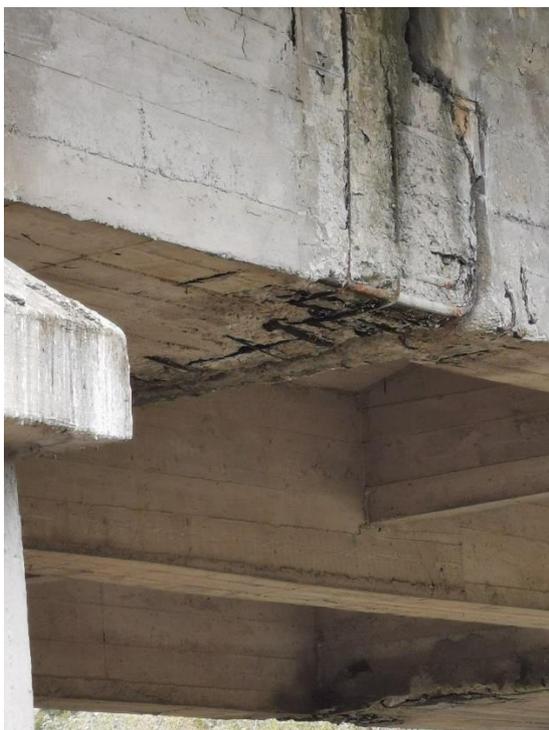
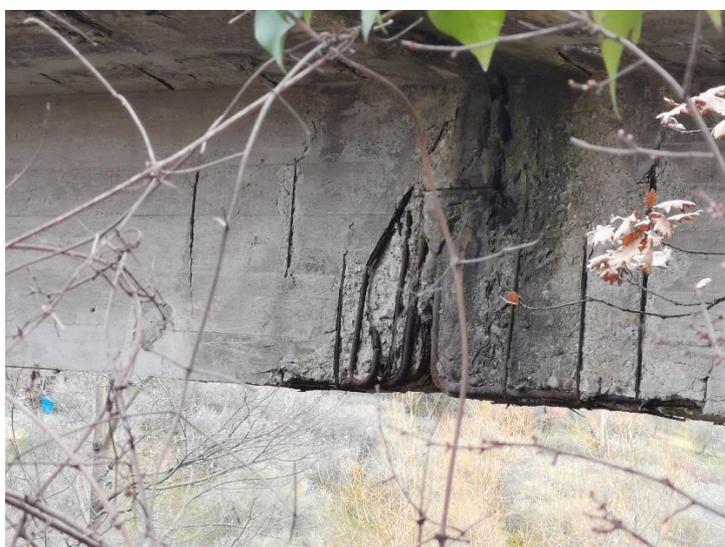
In condizioni particolarmente critiche sono apparse le due mensole Gerber di appoggio della trave tampone, come mostrato nelle foto seguenti. Si evidenziava anche la presenza di lesioni a 45° sugli spigoli a contatto delle due seggiole.

Tali interventi apparivano opportuni in virtù della tipologia di ammaloramento riscontrabile sulle seggiole Gerber citate che potrebbero subire un cedimento per sollecitazioni a taglio che, notoriamente, essendo di tipo "fragile" non consente preavvisi, risultando quindi particolarmente pericoloso.

Nel corso del sopralluogo del 16/3/2022, veniva rappresentata ai tecnici Anas l'opportunità di prevedere degli interventi urgenti per garantire adeguati margini di sicurezza per il transito nelle more dei necessari sviluppi progettuali degli interventi definitivi da adottare; tali considerazioni venivano poi confermate tramite mail del 17/3 inviata ai tecnici suddetti.

In particolare si riteneva opportuno (i) limitare il transito sul ponte istituendo un senso unico alternato su una unica corsia di 3.0-3.5m di larghezza, posta al centro della carreggiata, imponendo anche una limitazione di velocità di 30 km/h e un distanziamento tra i mezzi transitanti (soprattutto quelli pesanti) di 30 m l'uno dall'altro; (ii) nella impossibilità di poter mantenere, per motivi di esercizio, la limitazione di cui al punto precedente fino al completamento dei lavori di ripristino del ponte, predisporre, con adeguato progetto, un puntellamento delle travi (soprattutto le esterne) in corrispondenza delle seggiole Gerber della campata centrale, consentendo così di ripristinare il transito a doppio senso di circolazione pur mantenendo le limitazioni di velocità e il distanziamento.

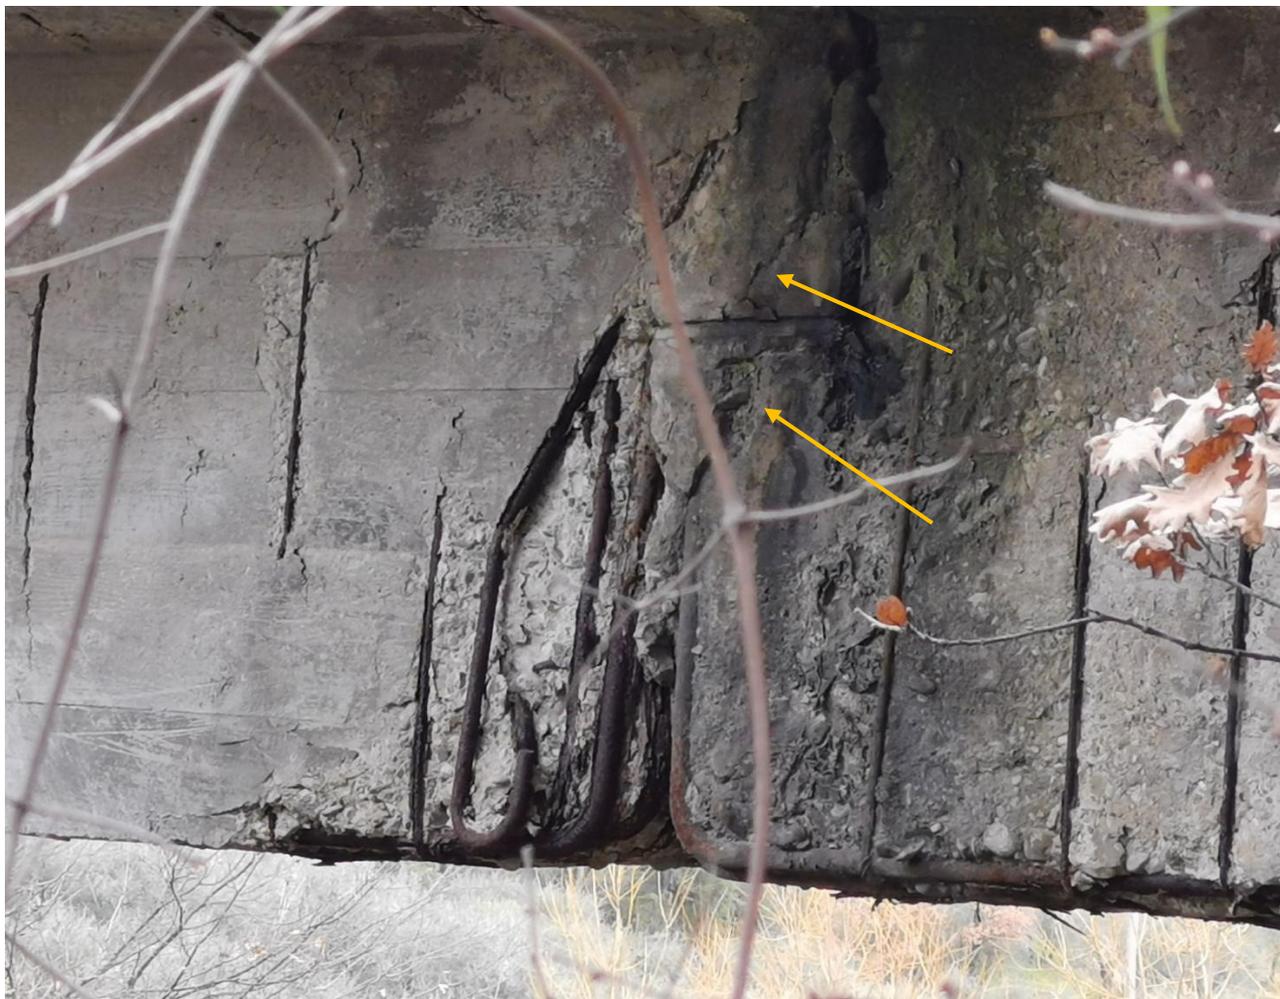
La foto seguente è della stessa parte d'opera rappresentata nella foto 25 del documento citato: si evidenzia un ulteriore peggioramento rispetto alla situazione del 2019.

Nella foto si evidenzia inoltre una linea di lesione inclinata a circa 45° sugli spigoli delle due seggiole.

Occorre considerare (i) che le armature sono costituite da ferri lisci, (ii) che i ferri scoperti per perdita del copriferro non hanno più ancoraggio per mancanza di aderenza, (iii) che la sezione dei ferri risulta ridotta a causa della corrosione (già evidenziata nelle indagini del 2019).

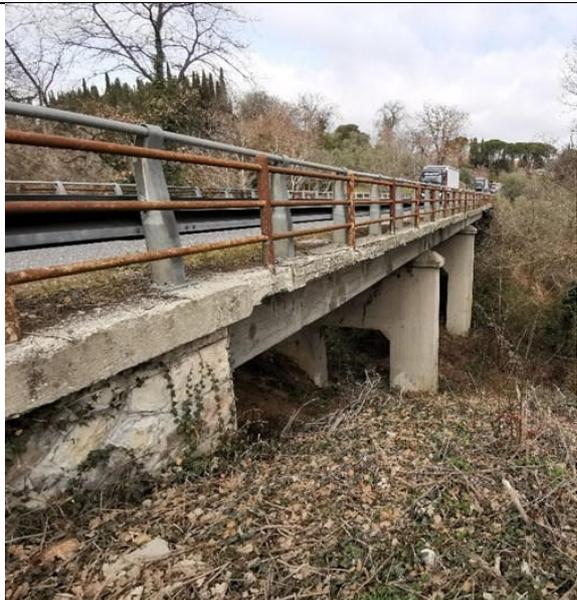
Foto 2 - Vista da valle

Le strutture presentano livelli di degrado differenziati, maggiormente evidente sull'impalcato (Foto 2 e Foto 3 seguenti; per la descrizione di dettaglio si rimanda a [2]).

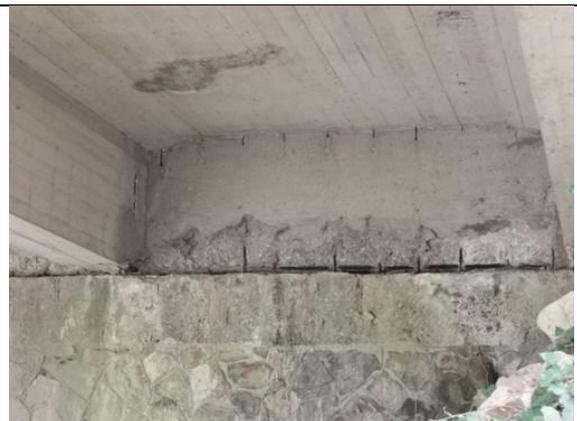
Foto 4 - Appoggio su spalla A

I varchi nei giunti sulle spalle e sulle selle Gerber sono praticamente nulli risultando le parti affacciate a contatto (vedi Foto 6 e Foto 7 seguenti), come pure le zone di appoggio (Foto 4 e Foto 5).

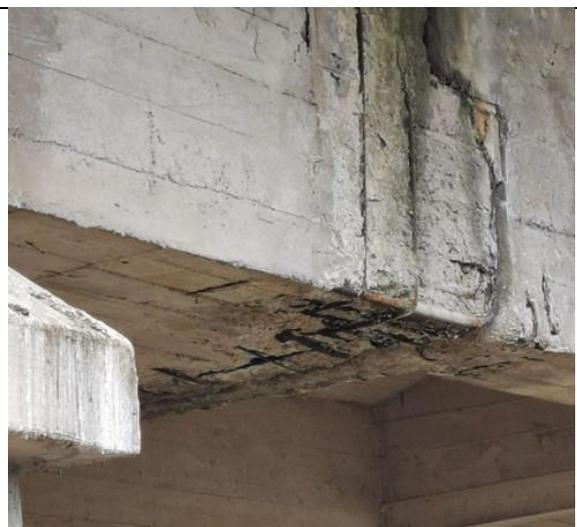
Foto 6 - Dettaglio Gerber verso pila 2 lato monte

Il maggiore degrado si evidenzia in corrispondenza delle seggiole Gerber, specialmente quelle lato monte, con numerosi ferri scoperti e corrosi (Foto 6 e Foto 7) e lesioni a 45°; dal confronto con le foto riportate in [2], si evidenzia un incremento progressivo del degrado.
