**OGGETTO: Synthomer S.r.l. – Impianto di Filago (BG). Decreto autorizzativo ministeriale n. 523 del 9/12/2021, pubblicato in GU SG n.1 del 03/01/2022. Risposta a diffida prot. 3018 MASE ricevuta via PEC in data 9/1/2024 per inosservanza delle prescrizioni autorizzative di cui alla nota ISPRA prot. 68932 del 15/12/2023.**

Diffida prot. 3018 del 09/01/2024 - MASE

**Relazione tecnica**

**Nota ISPRA prot. 68932, punto a) "trasmetta una relazione sulle cause del superamento del parametro COT"**

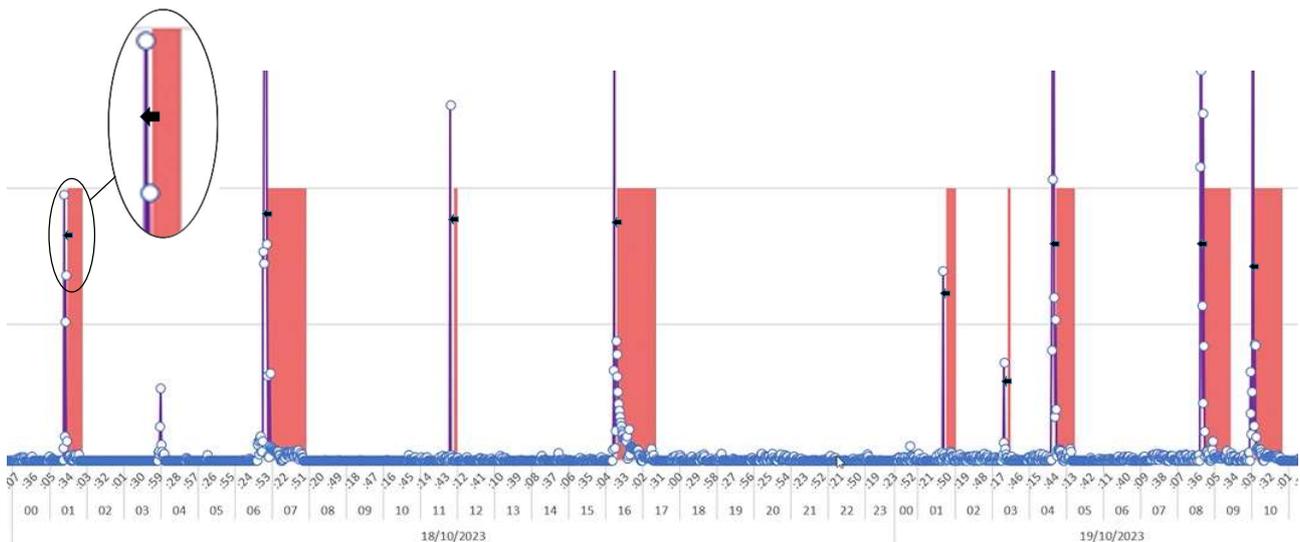
Analizzando il grafico che sovrappone i dati di COT rilevati al camino (in blu) e le chiusure della valvola G3 a causa delle anomalie sopra descritte (in rosso) sembra non esserci contemporaneità tra i due fenomeni, con i picchi di COT che precedono sempre di qualche minuto la chiusura della valvola G3. Riteniamo però che ciò non rappresenti quanto accaduto.

In particolare non è possibile che il valore di COT possa scendere prima che la valvola G3 chiuda, in quanto è proprio il blocco del sistema (compreso il lavaggio con aria della camera di combustione, per ragioni di sicurezza) il presupposto che porta alla discesa del valore di COT al camino. La sequenza degli eventi è:

Gli step 3 e 4 sono successivi al blocco della valvola G3 e al fermo dell'impianto Tarex 1. Non è possibile siano antecedenti a tale blocco, come invece apparentemente riportato nel grafico sottostante.

Andamento dei dati minuto di COT (blu) con la chiusura della valvola G3 (rosso)

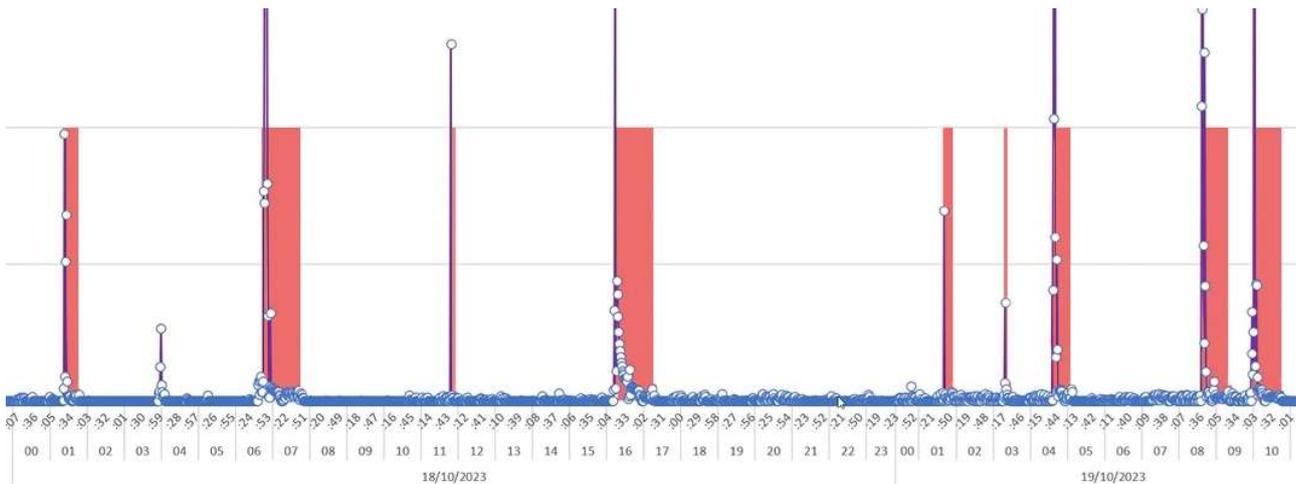
In altre parole riteniamo che tali picchi siano stati determinati da problematiche di combustione aria/metano che hanno portato ad avere COV e metano incombusti (COT elevato) negli istanti in corrispondenza del blocco del sistema (fermo Tarex 1, chiusura G3 ed arresto portata al camino). Ciò è confermato dal fatto che il sistema di controllo di processo (DCS) al momento del monitoraggio era temporalmente sfasato rispetto all'orario internazionale convenzionale. Tale disallineamento temporale (circa 8 minuti da rilevazione ad inizio dicembre) è legato alla necessità di mantenere il sistema DCS totalmente scollegato da internet, per ovvie ragioni di cybersecurity.

Alla luce di tale sfasamento temporale, le chiusure della valvola G3 (indicate in rosso nel grafico) sono in realtà spostate verso sinistra di 8 minuti, con assoluta sovrapposizione con i picchi di COT sotto indagine.

Andamento dei dati minuto di COT (blu) con la chiusura della valvola G3 (rosso), dopo correzione sfasamento temporale di 8 minuti

In conclusione siamo certi che i superi di TOC rilevati siano conseguenza di anomalie di funzionamento del sistema di abbattimento Tarex 1, con blocco immediato dell'emissione E58, e non di criticità o eccessivi carichi di inquinanti provenienti dall'impianto produttivo.

Le anomalie di funzionamento del sistema di abbattimento Tarex 1 sono state risolte nel corso del mese di ottobre 2023 con la risoluzione dei problemi di regolazione dell'aria comburente e l'eliminazione delle interferenze sul sistema di controllo del Tarex 1, causate dalle modifiche all'epoca in corso sul sistema di controllo del Tarex 2, entrato in esercizio ad inizio novembre 2023.
