PONTE SULLO STRETTO DI MESSINA

PROGETTO DEFINITIVO

Ponte sullo Stretto di Messina PROGETTO DEFINITIVO		
STATO DI FATTO – RACCOLTA SCHEDE MONOGRAFICHE		<i>Codice documento</i> CB0005_F0	<i>Rev</i> F0	<i>Data</i> 20/06/2011

Il presente documento contiene la raccolta delle schede monografiche redatte per ciascun corso d'acqua interferente con le opere stradali e ferroviarie in progetto sul versante Calabria. Tutti i torrenti analizzati sono stati oggetto di sopralluogo mirato a definirne le caratteristiche funzionali e a censire le opere idrauliche presenti nella situazione ante operam.

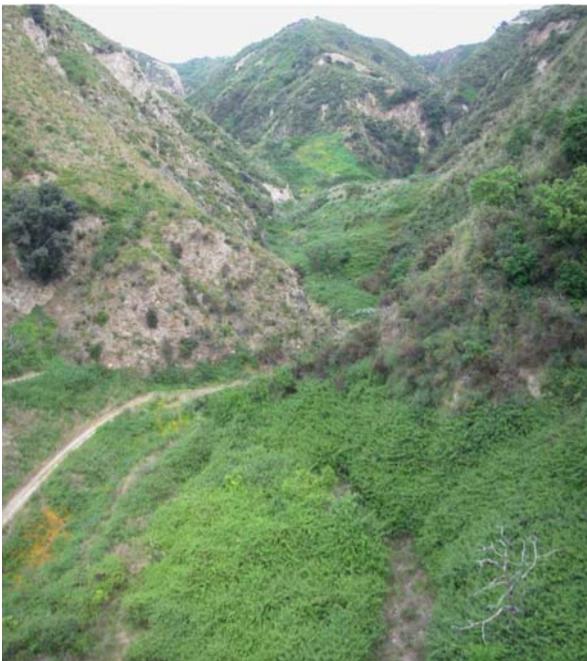
GIB 8

Il torrente Gibia si presenta completamente asciutto. Il letto del corso d'acqua percorre la strada vicinale che dal ponte S. Trada sulla SS n. 18 raggiunge le pile dell'impalcato autostradale e prosegue a monte lungo il fondovalle (cfr. foto GIB 5 - GIB 8). Non sono presenti opere di sistemazione idraulica.

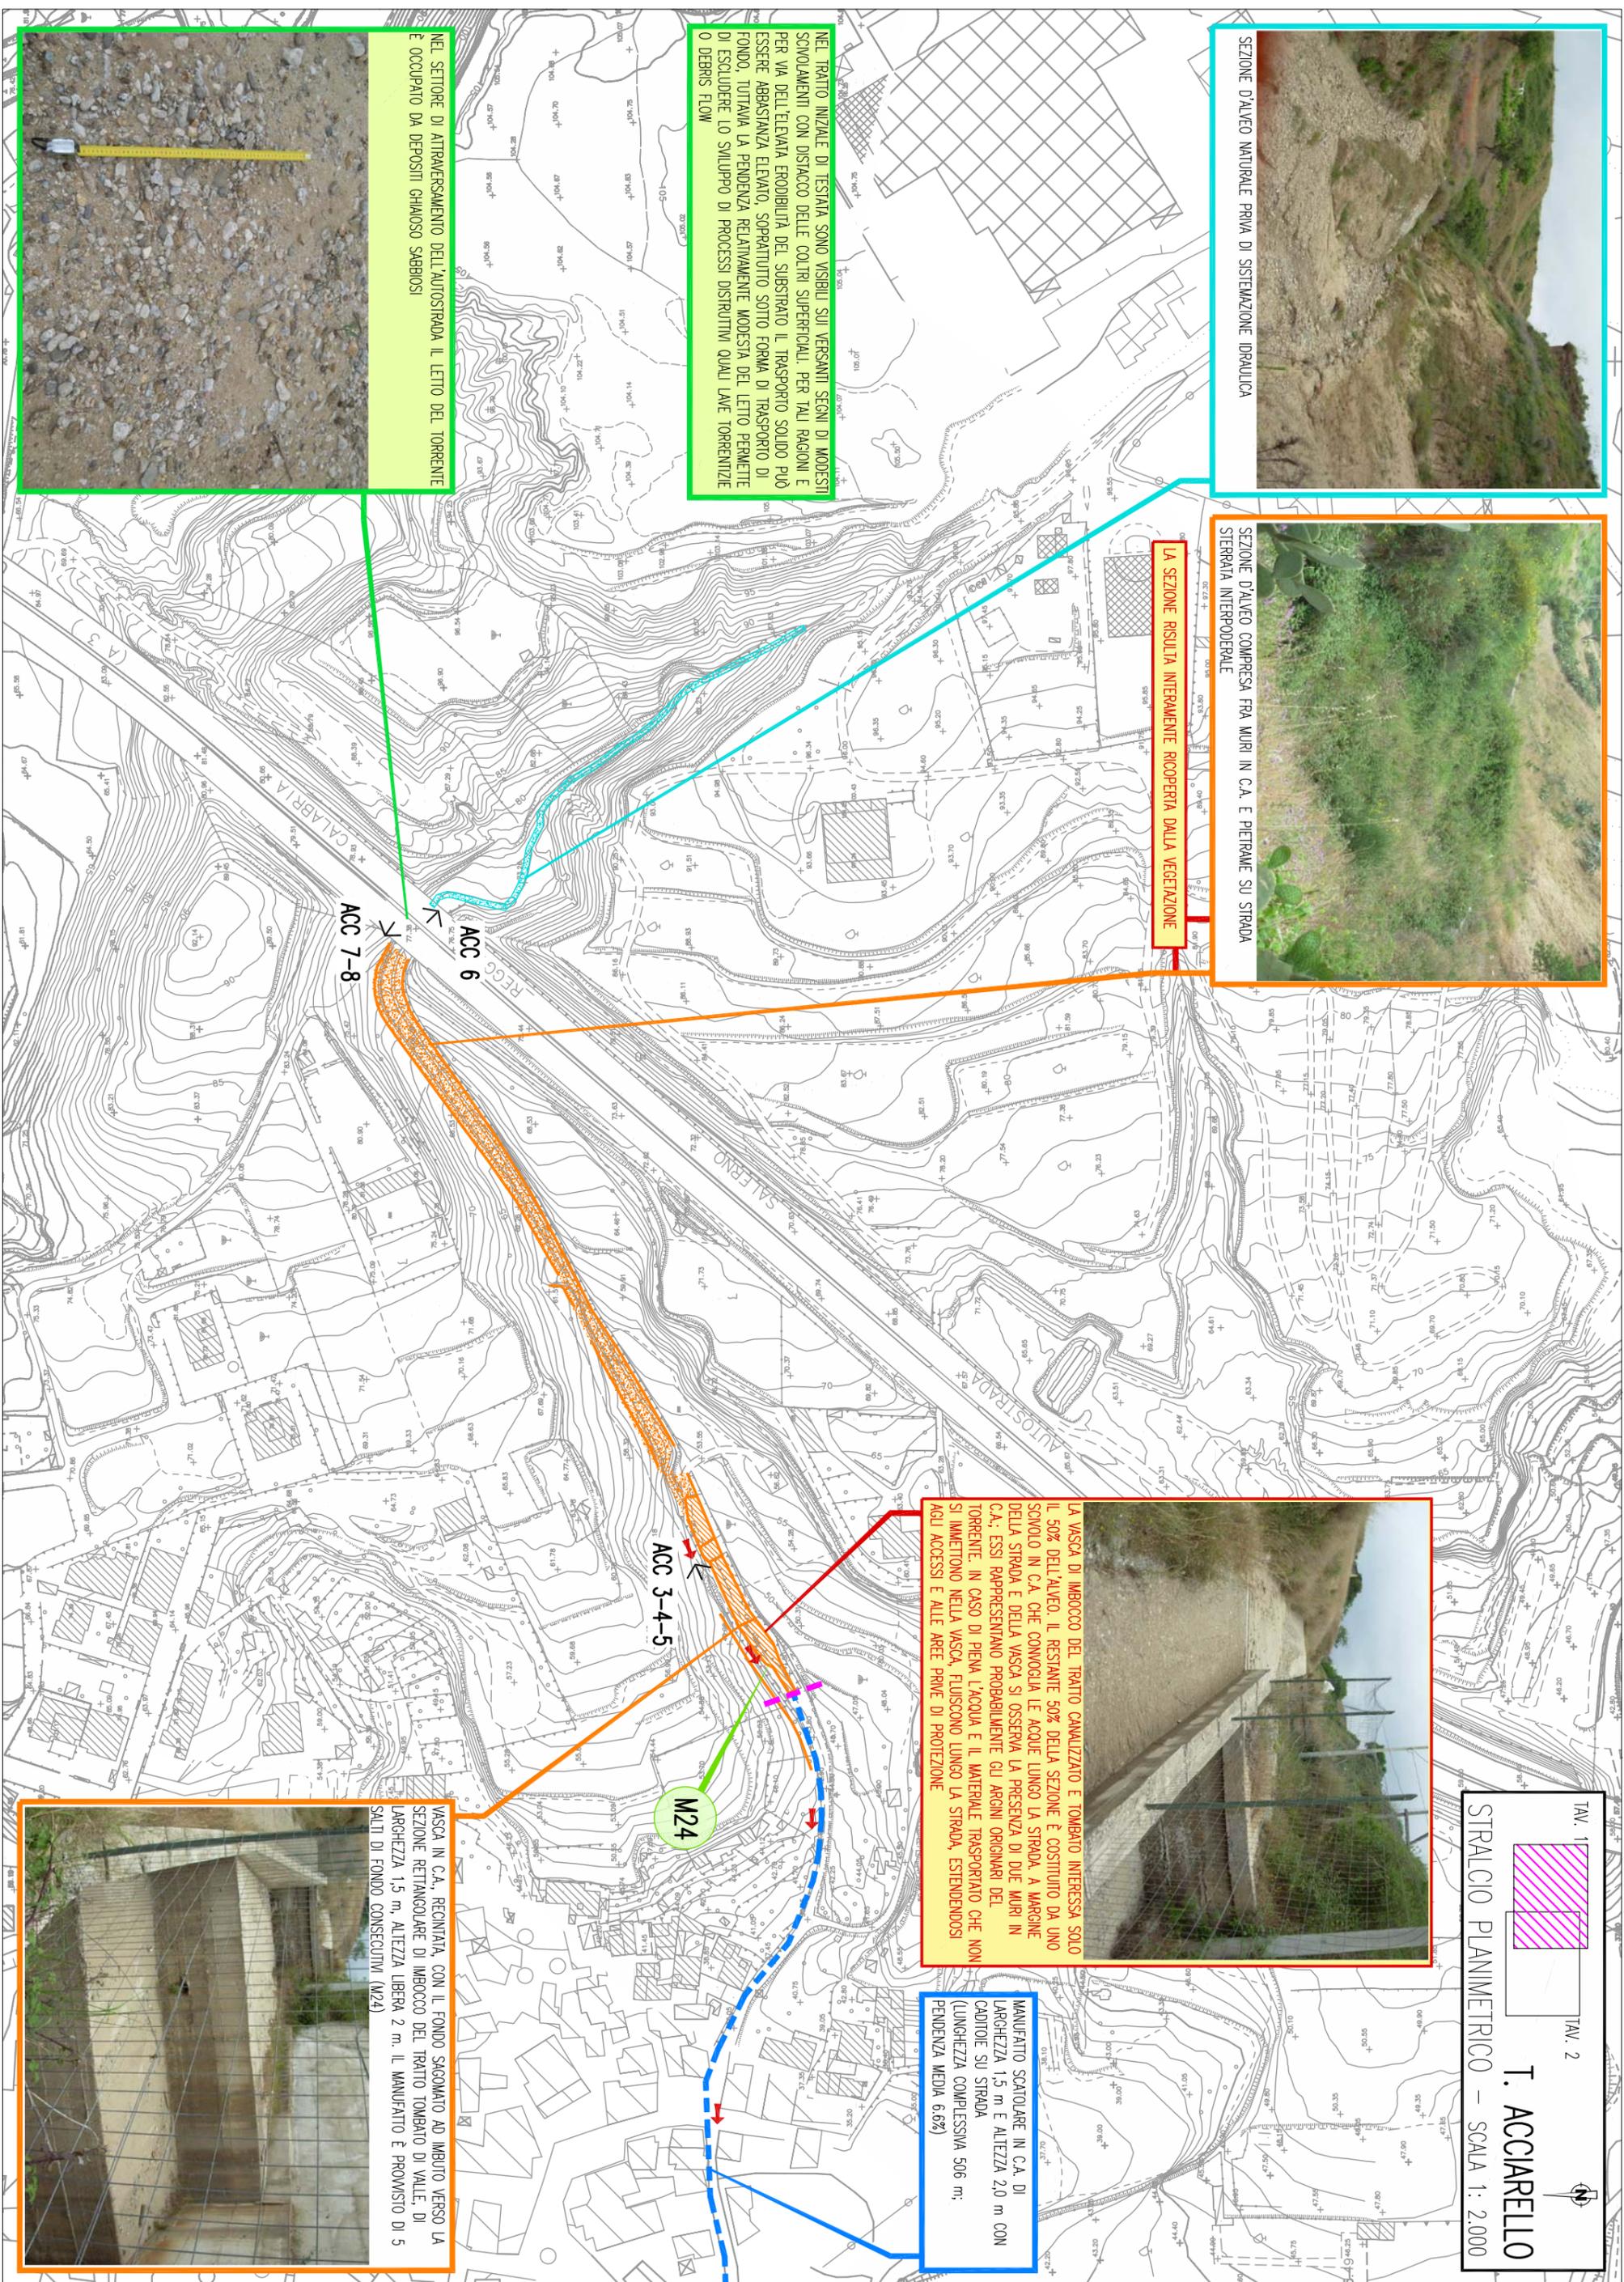
TAV. 1

VASCA IN C.A., RECINATA, CON IL FONDO SAGOMATO AD IMBUTO VERSO LA SEZIONE RETTANGOLARE DI IMBOCCO DEL TRATTO TOMBATO DI VALLE, DI LARGHEZZA 1,5 m, ALTEZZA LIBERA 2 m. IL MANUFATTO È PROVISTO DI 5 SALTI DI FONDO CONSECUTIVI (M24)

LA VASCA DI IMBOCCO DEL TRATTO CANALIZZATO E TOMBATO INTERESSA SOLO IL 50% DELL'ALVEO. IL RESTANTE 50% DELLA SEZIONE È COSTITUITO DA UNO SCIVOLO IN C.A. CHE CONVOGIA LE ACQUE LUNGO LA STRADA. A MARGINE DELLA STRADA E DELLA VASCA SI OSSERVA LA PRESENZA DI DUE MURI IN C.A., ESSI RAPPRESENTANO PROBABILMENTE GLI ARGINI ORIGINARI DEL TORENTONE. IN CASO DI PENA L'ACQUA E IL MATERIALE TRASPORTATO CHE NON SI IMMETTONO NELLA VASCA, FLUISCONO LUNGO LA STRADA, ESTENDENDOSI AGLI ACCESSI E ALLE AREE PRIVE DI PROTEZIONE

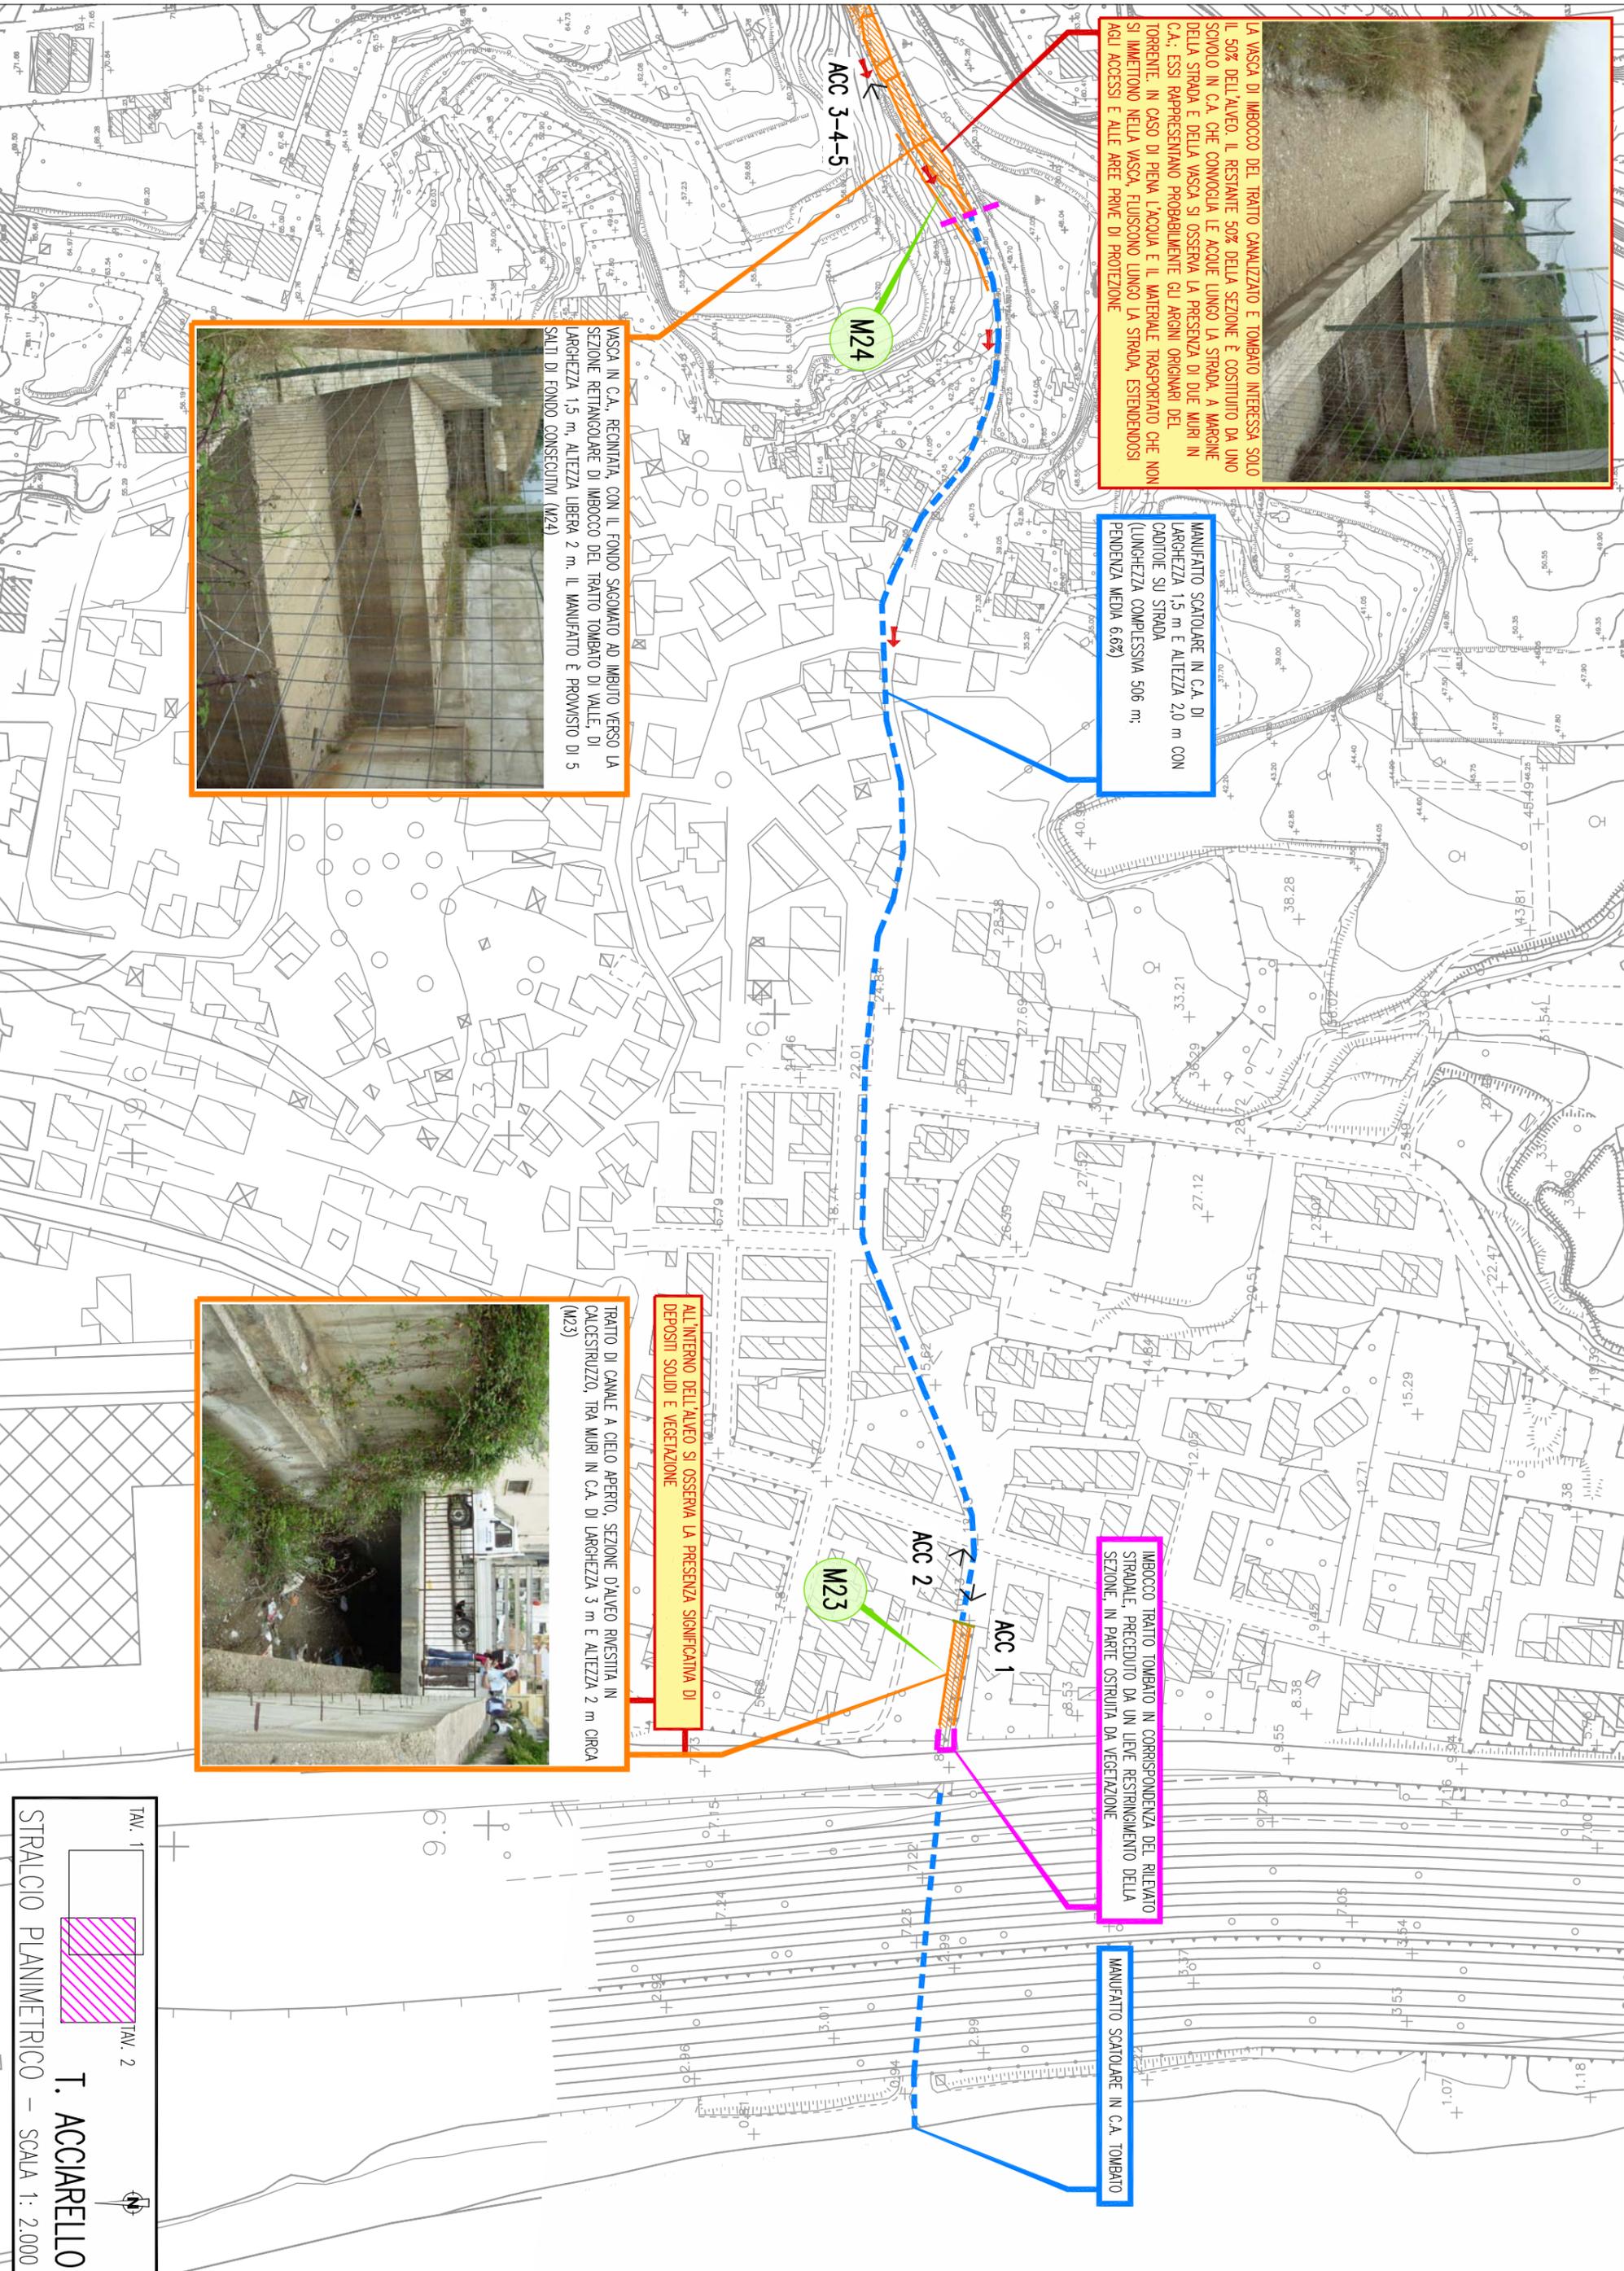
TAV. 2

ALL'INTERNO DELL'ALVEO SI OSSERVA LA PRESENZA SIGNIFICATIVA DI DEPOSITI SOLIDI E VEGETAZIONE

TRATTO DI CANALE A CIELO APERTO, SEZIONE D'ALVEO RIVESTITA IN CALCESTRUZZO, TRA MURI IN C.A. DI LARGHEZZA 3 m E ALTEZZA 2 m CIRCA (M23)
