**TRATTA A.V. /A.C. TERZO VALICO DEI GIOVI PROGETTO ESECUTIVO**

**Riqualificazione Ambientale Val Lemme**

**Criteri di scelta degli interventi**

COMMESSA	LOTTO	FASE	ENTE	TIPO DOC.	OPERA/DISCIPLINA	PROGR.	REV.
I G 5 1	0 1	E	C V	P Z	D P 0 4 0 0	0 1 1	B

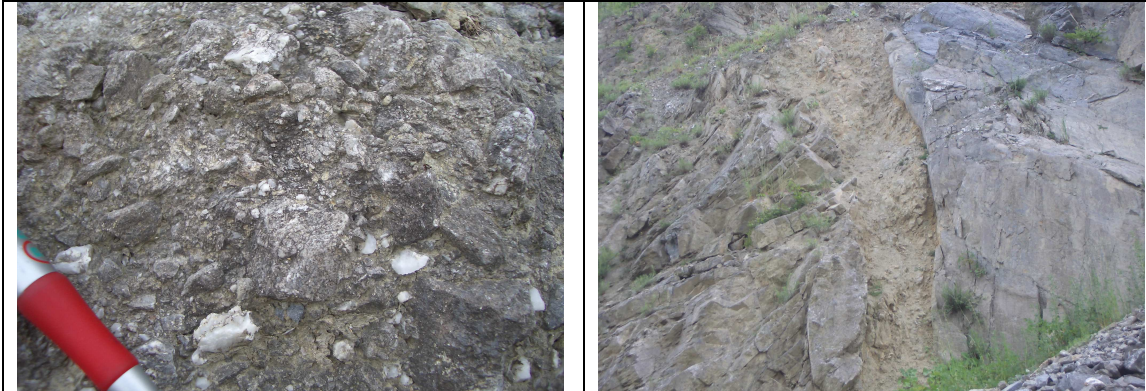
Le rocce di faglia sono rappresentate da breccie coesive, con potenza variabile da 1 m fino a 3 m circa, sulle cui salbande si osservano fenomeni di alterazione con formazione di prodotti terrosi di colore giallastro aventi spessore molto variabile e generalmente con spessore compreso tra pochi centimetri ed alcuni decimetri. Solo in rasi casi la breccia appare totalmente alterata (Figura 7).

**Figura 7: sinistra: breccie cataclastiche coesive non alterate. Destra: breccie di faglia alterate (lo spessore medio è di circa 1 m).**

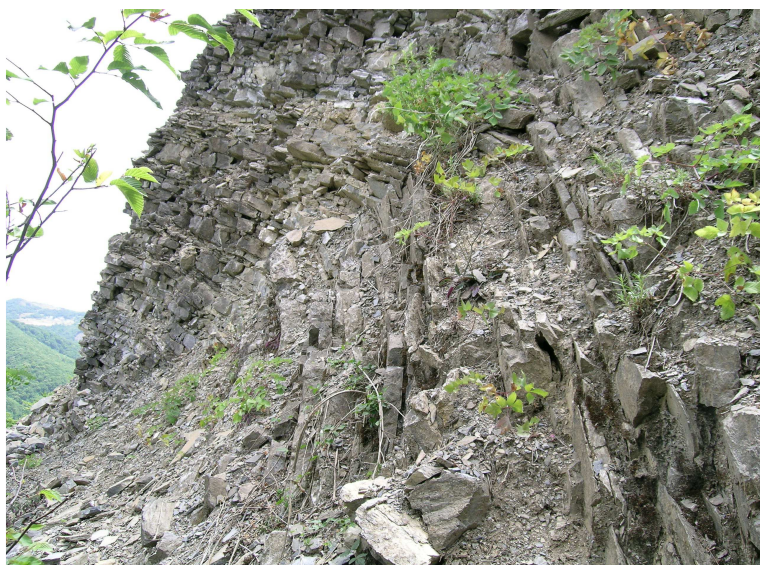
**Figura 13:** la fotografia evidenzia particolarmente bene i fenomeni di toppling diffuso e la scarsa qualità dell'ammasso roccioso.

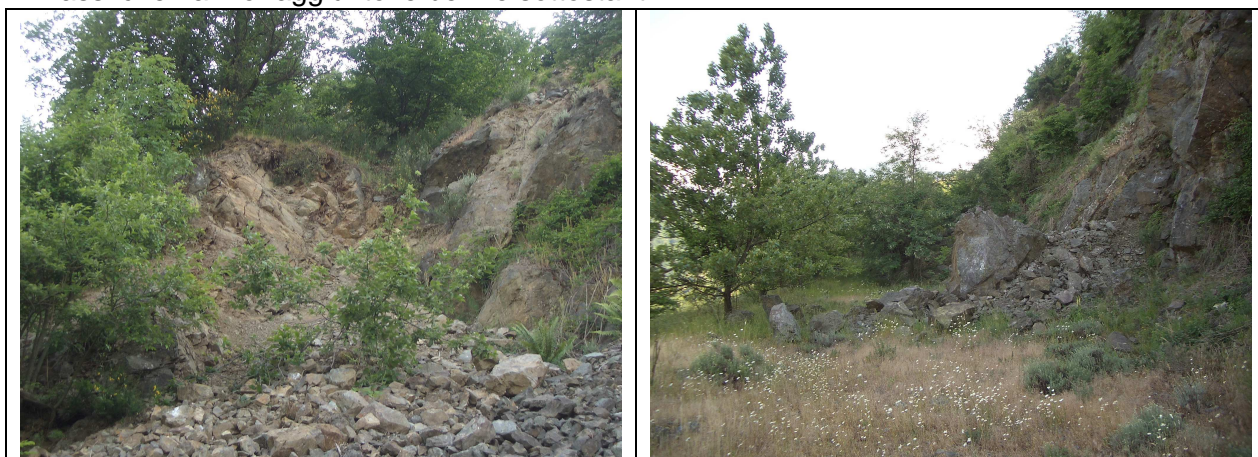
Si tratta di piccole frane di crollo che si innescano in zone dove l'ammasso roccioso è più fratturato e in corrispondenza di rocce di faglia. Le volumetrie non sono mai superiori a circa 70-80 m<sup>3</sup>; fa eccezione la frana n. 56 che coinvolge una volumetria di circa 150 m<sup>3</sup> (Figura 14). È da notare che nella totalità dei casi osservati il materiale franato è rimasto confinato in una sola berma. Sono pochi i massi che hanno raggiunto le berme sottostanti.

**Figura 14:** esempio tipico di frana di crollo.

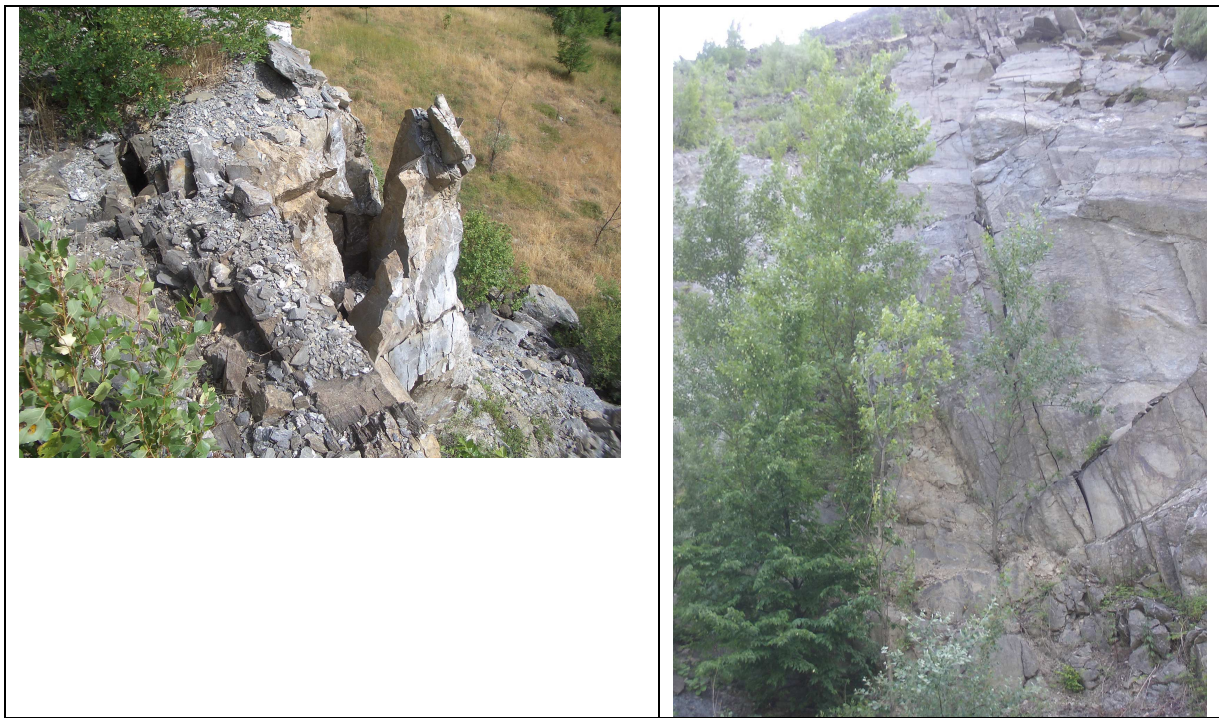
Tutti i blocchi destabilizzati per cinematismi di toppling sono caratterizzati da fratture aperte (> di 2 cm fino ad un massimo di circa 30 cm).

Figura 15: esempi di cinematismi di toppling (n. 6 a sinistra e n. 7 a destra).

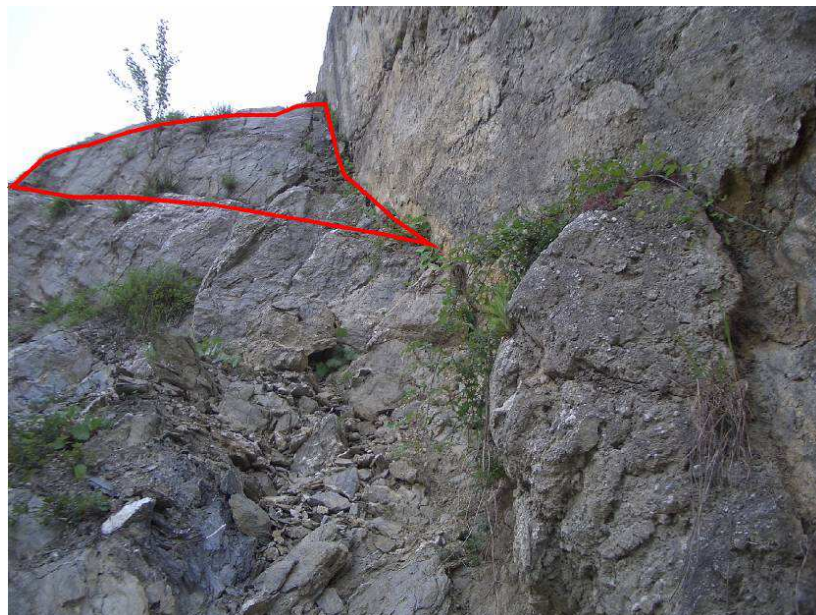
I cinematismi di scivolamento riconosciuti corrispondono a planari e a cunei in roccia. I primi si sviluppano nei rari settori in cui i giunti K1 hanno inclinazione minore della parete e sono tutti ubicati presso il ciglio dei gradoni. Solo in un caso la superficie di rottura appariva aperta con segni di movimento (stimato in circa 1 cm): si tratta del blocco n. 53. Il blocco scivola su un giunto K1 immergente verso N50° inclinato di 36°. Il lato meridionale è libero mentre quello settentrionale corrisponde ad una superficie di faglia con salbanda alterata in prodotti argilloso-limosi di colore giallastro. Il volume è di circa 63 m<sup>3</sup>.

Figura 16: blocco n. 53.

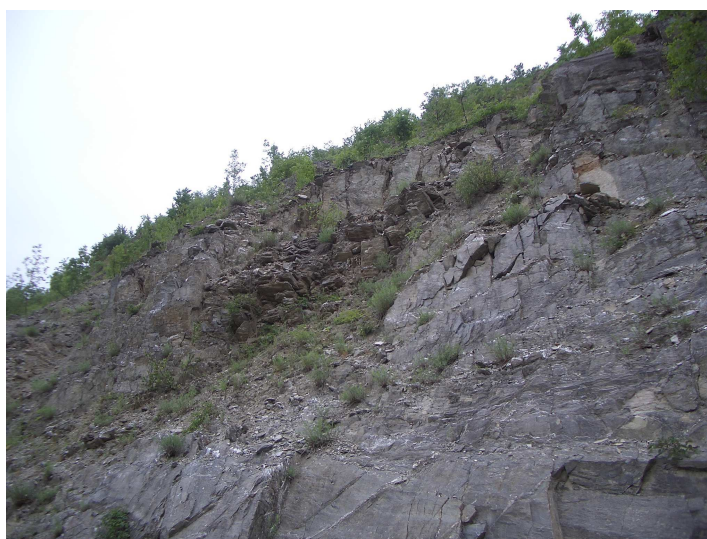
Nel corso del rilevamento sono stati perimetrati e caratterizzati limitati settori di parete in cui sono presenti massi instabili di dimensioni molto variabili (tra 0,1 e 5 m<sup>3</sup>), in cui prevalgono nettamente quelle inferiore a 0,5 m<sup>3</sup>. Con riferimento alla numerazione riportata nella carta geologica e geomorfologica, nella Tabella 7 sono riportati il numero stimato dei massi presenti in ogni settore e il volume medio dei singoli massi, più alcuni parametri statistici che caratterizzano le volumetrie stimate.

Figura 17: esempio di settore con massi instabili (n 25).

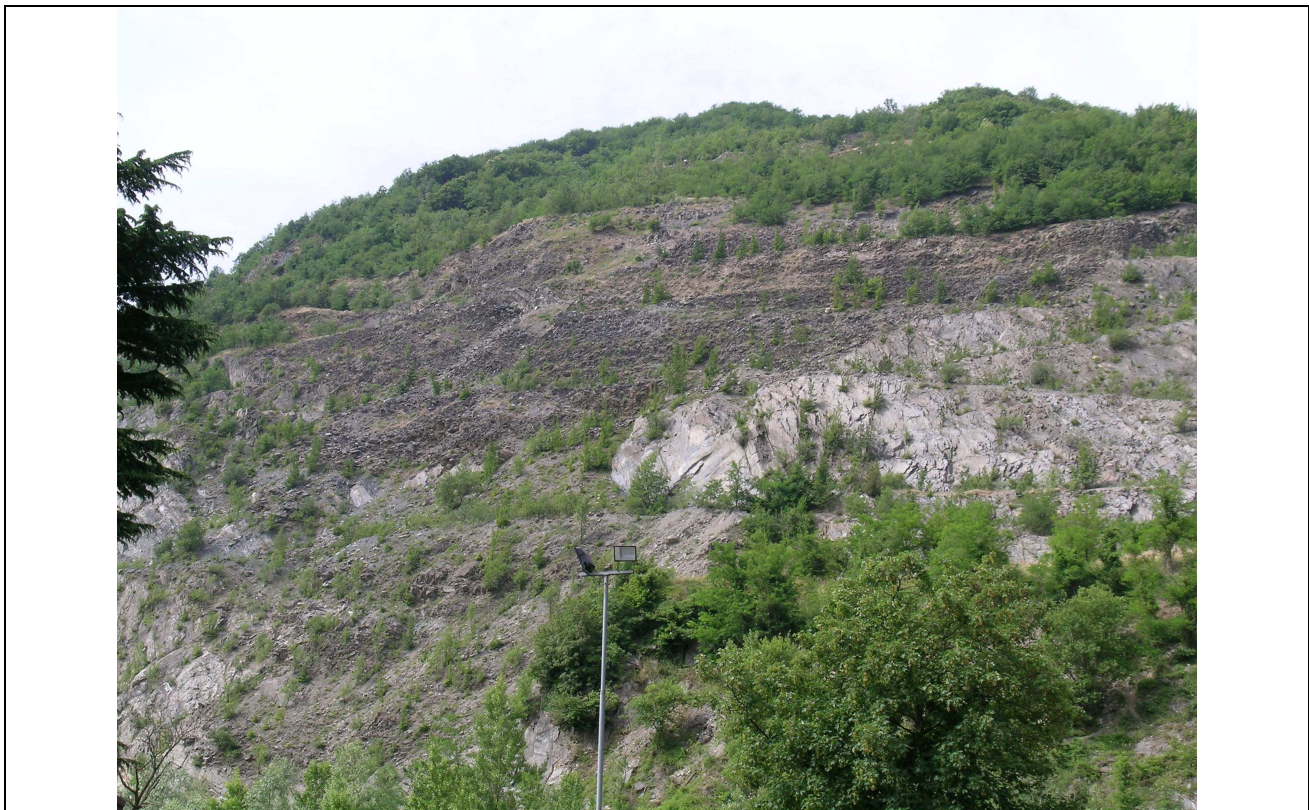
1- La foto illustra la porzione di versante ritenuta più instabile che corrisponde alla porzione più scura, ove maggiore è la fatturazione dell'ammasso roccioso. In linea generale la porzione più chiara corrisponde ad alternanze di calcari metamorfici (Calcari di Voltaggio) a cui si intercalano orizzonti metrici di meta-argilliti con assetto sub-verticale. Le superfici di strato coincidono con le pareti di cava ed hanno orientazione circa nord-sud. La porzione scura corrisponde a calcari dello stesso tipo di quelli circostanti ma con assetto diverso perché si tratta di una porzione di versante interessata da ribaltamenti che hanno determinato una progressiva uncinatura degli strati. Questi, in superficie, hanno pertanto assunto un assetto sub-orizzontale.

Verso monte, sopra la prima quinta alberata, affiorano invece metabasalti e brecce costituite da clasti basaltici e radiolaritici (diaspri).

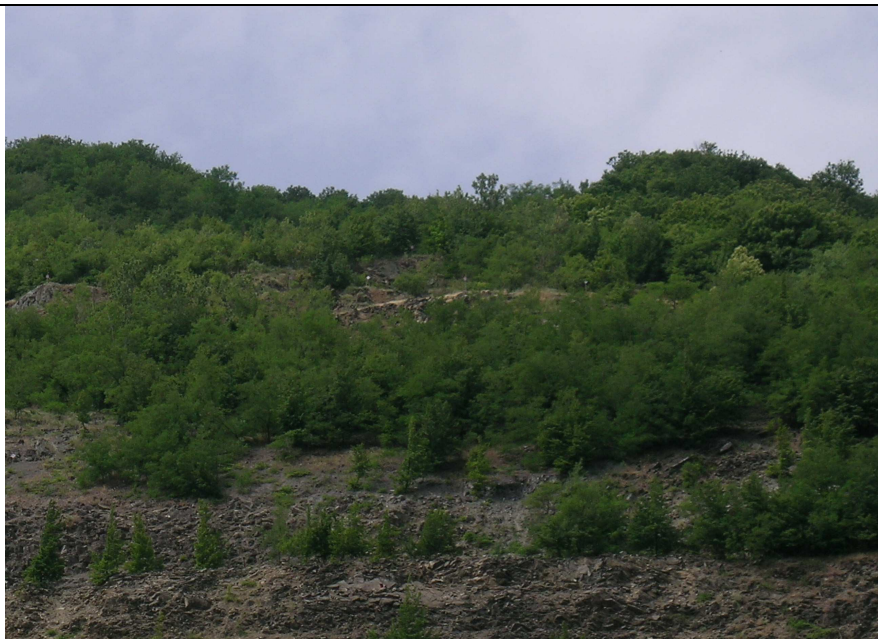
2- La parte alta del versante (sopra la prima quinta alberata) è stata interessata da un movimento roto-traslazionale di rocce basaltiche.

Sopra la prima quinta alberata la sottile striscia di prato giallo corrisponde al piede dell'accumulo di frana in meta basalti (quota 530 circa), mentre la porzione di roccia affiorante situata più a monte coincide con la parte più alta del coronamento (quota 580 circa).

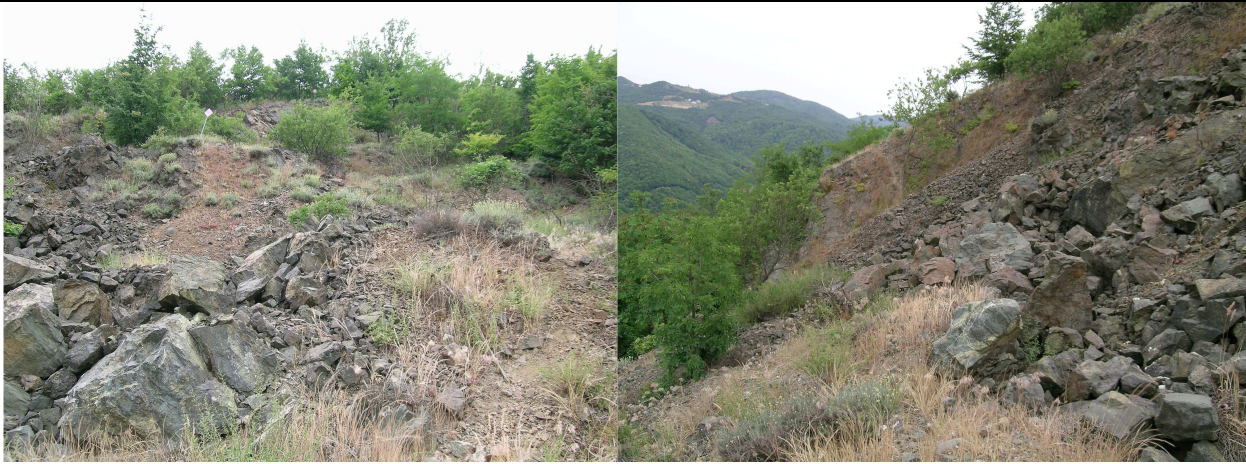
3-4- In sinistra dettaglio della foto precedente con l'accumulo ripreso da valle, in prossimità del piede. Nella foto di destra il fianco meridionale del coronamento.

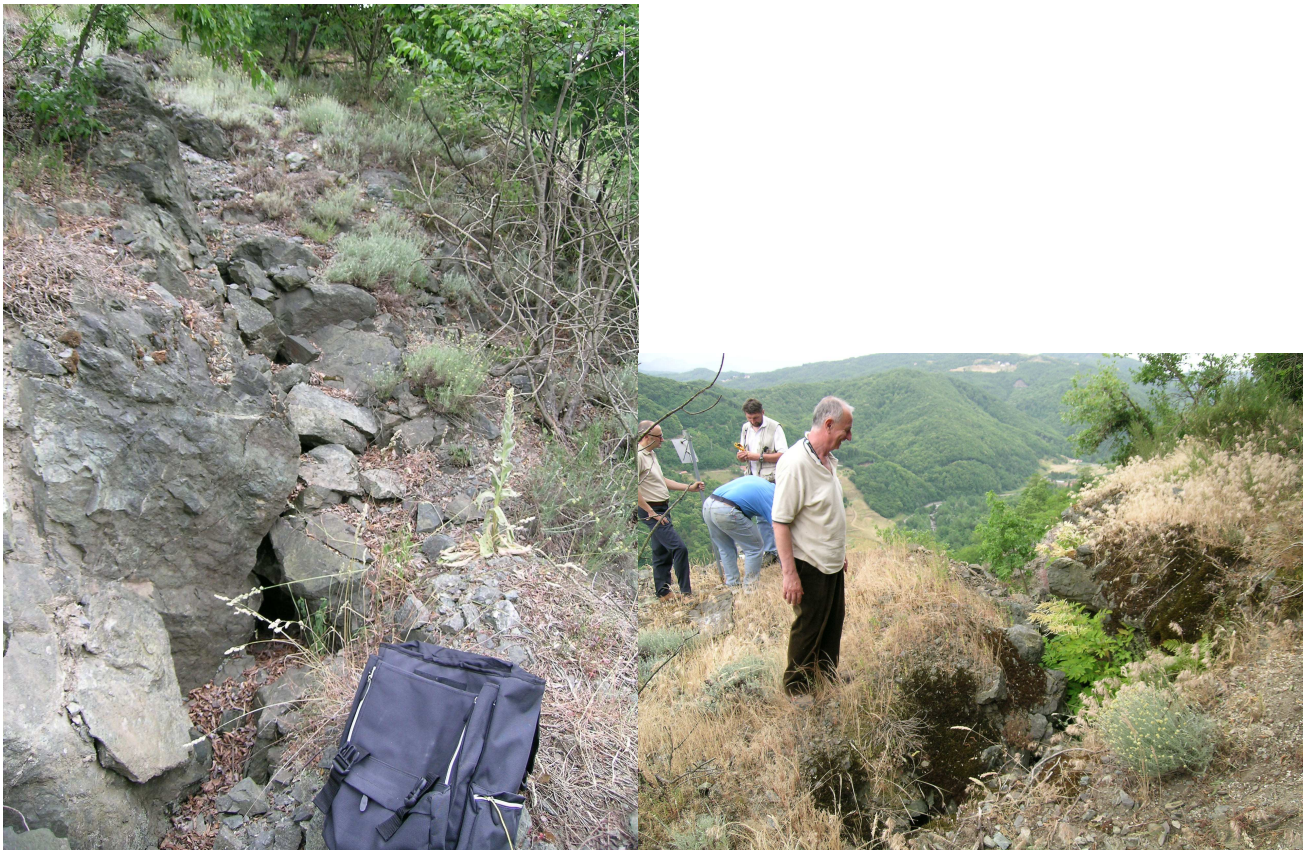
5-6- Sopra il coronamento di frana e a sud dello stesso vi sono numerosi avvallamenti e trincee che evidenziano un marcato detensionamento del versante impostato su meta basalti. Nella foto in sinistra la fenditura è visibile tra la

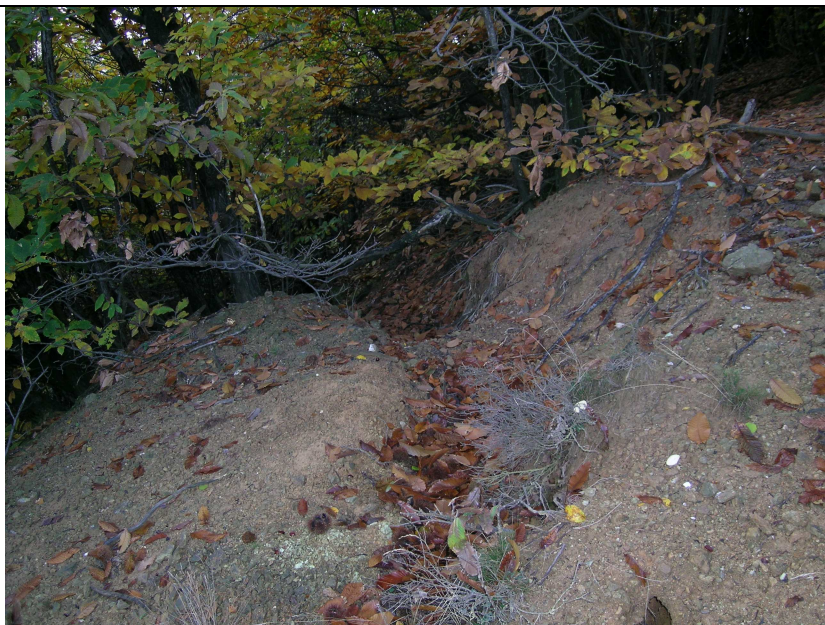
7- (25.10.2006) – Il versante orientale di M. delle Rocche (quota 670 circa) interessato, prima del 1970, da un probabile scorrimento planare di detrito che deve aver interessato anche il substrato roccioso (Vedi fotoaerea del 1980). La foto evidenzia un nuovo e più modesto coronamento di frana che interessa la coltre detritica.

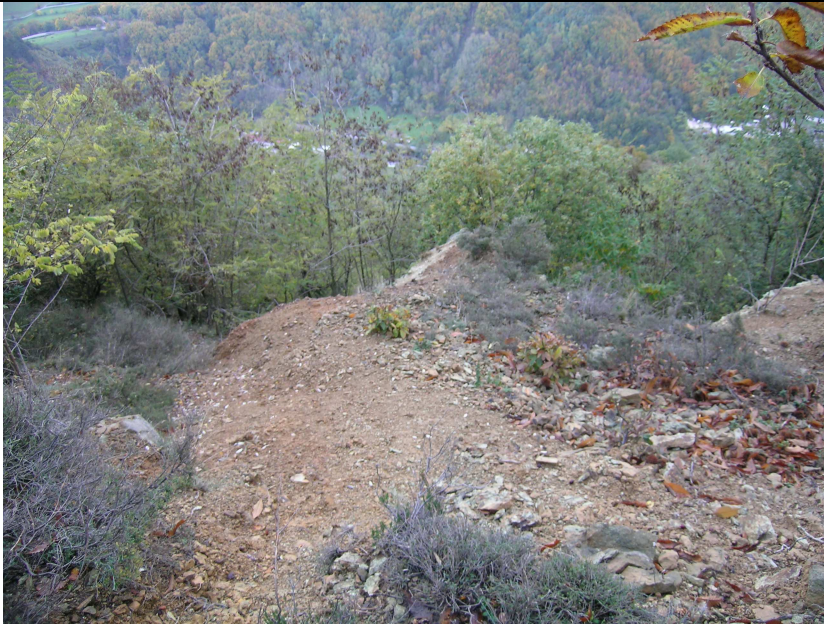
8 - (25.10.2006) - Versante orientale di M. delle Rocche, quota 670 circa. Il versante oggetto di scorrimento planare (foto sopra) è anche interessato, in più punti, da erosione diffusa che insiste su detrito e su porzioni di metabasalti intensamente fratturati.

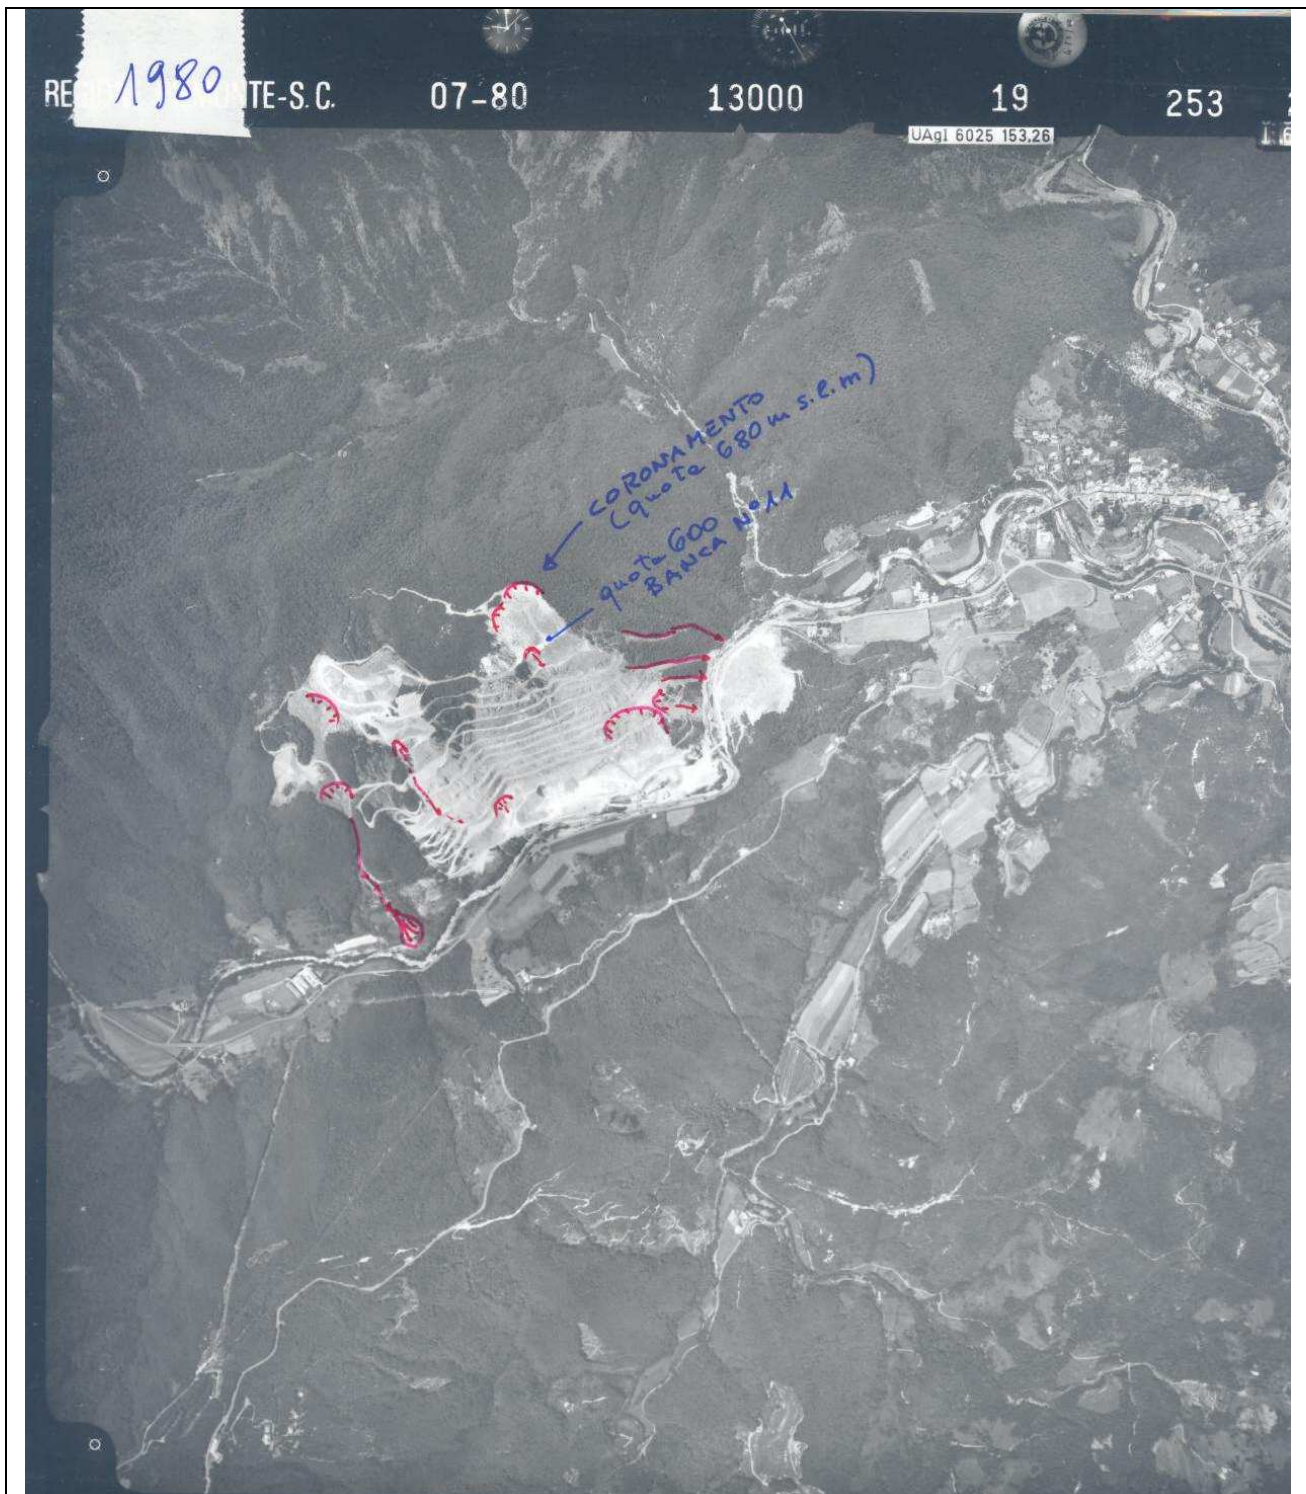
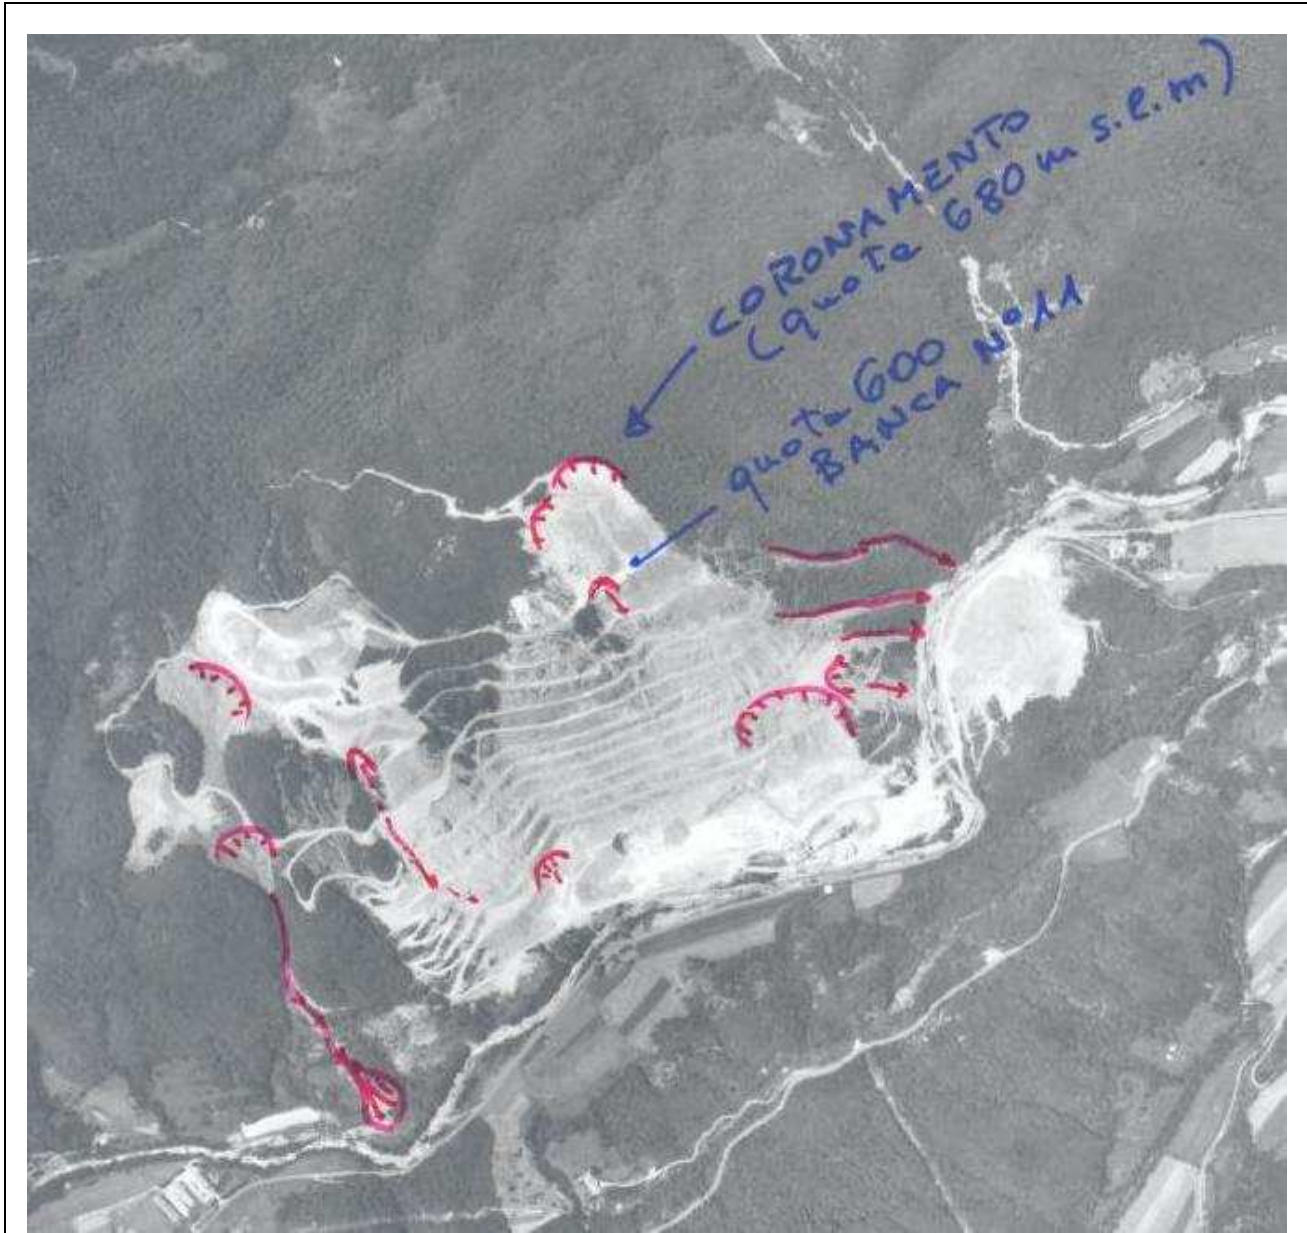
9 - Nella fotoaerea del Luglio 1980 è evidenziato il coronamento di frana posizionato a quota 680 circa, in vicinanza della sommità di M. delle Rocche, sopra la banca n. 11.

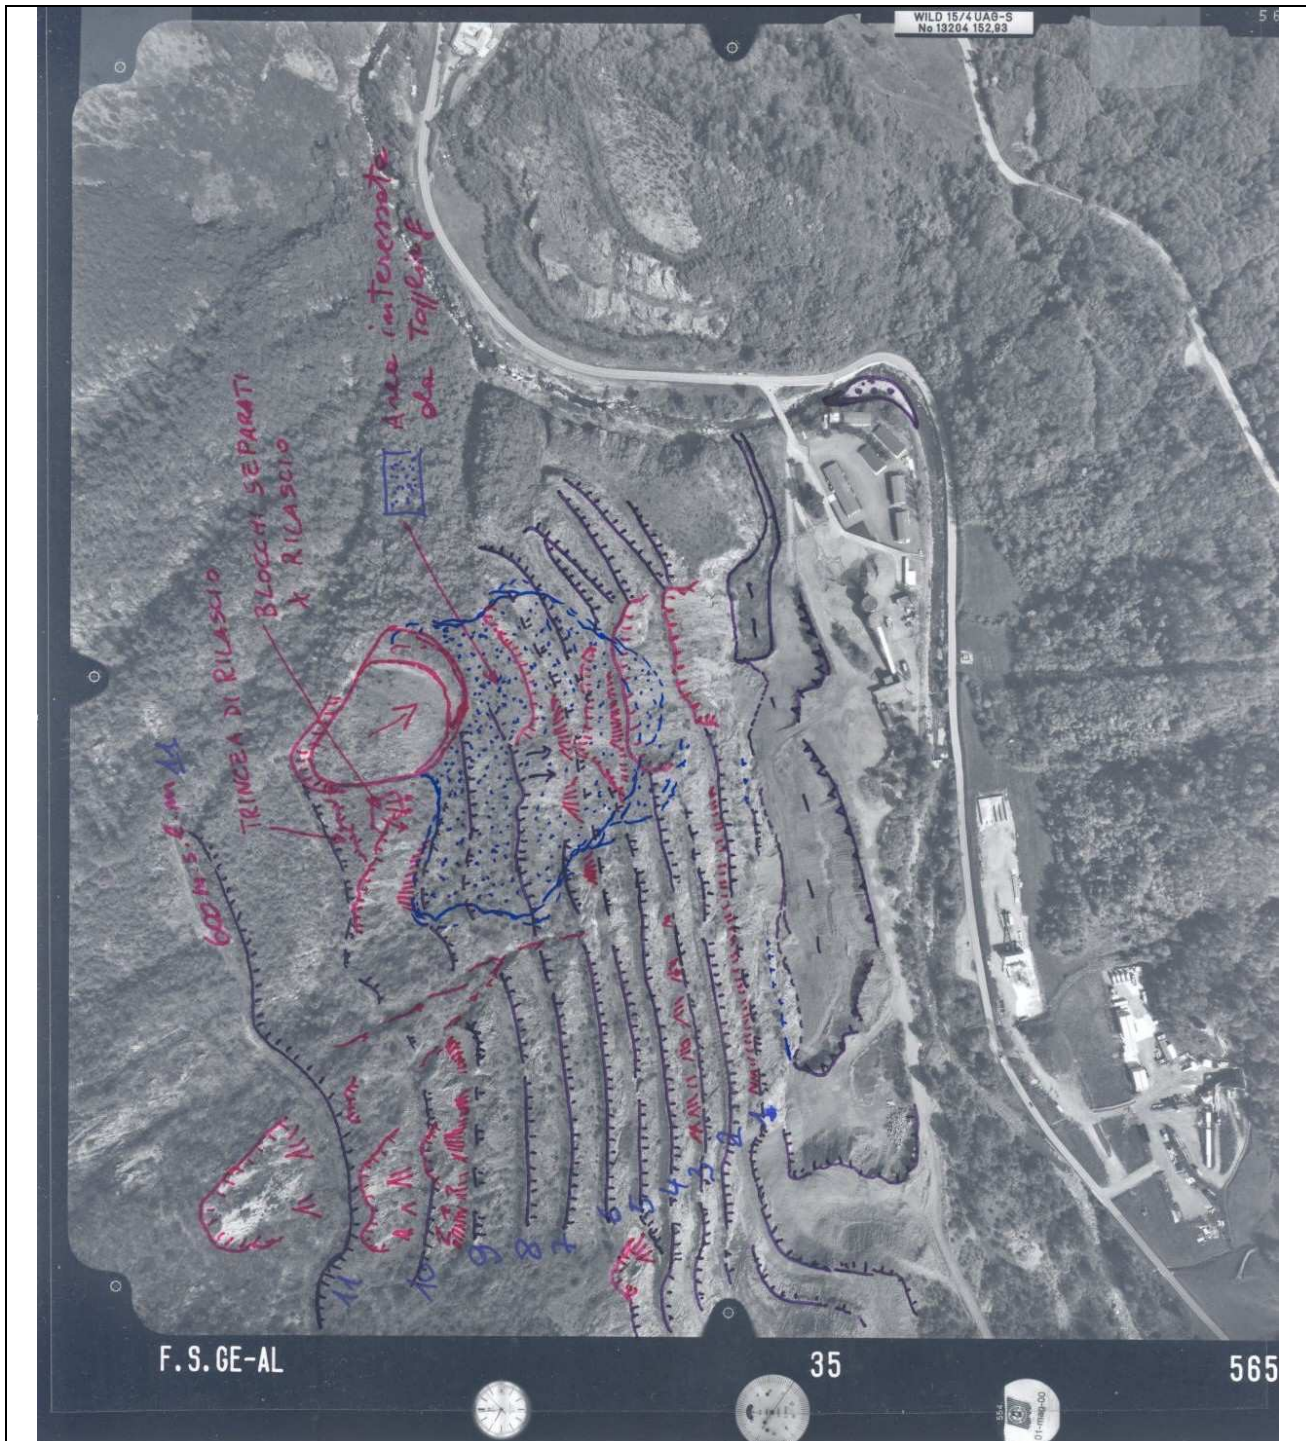
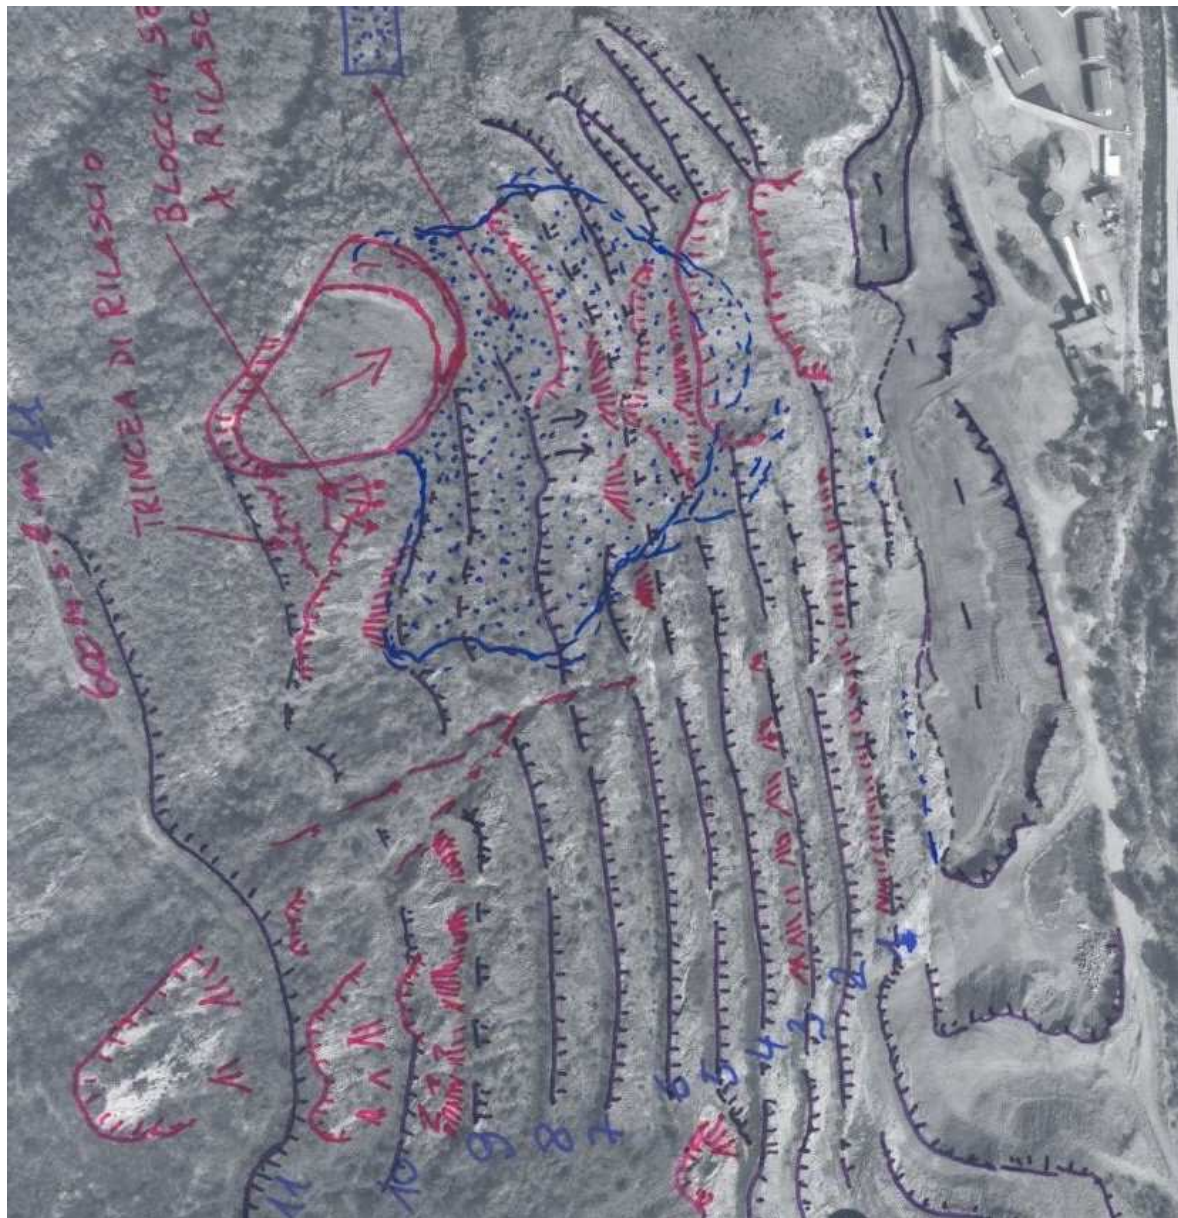
11 – Fotoaerea del 2000 ove sono evidenziate, sul margine inferiore, le banche da 1 a 11; in rosso sono evidenziate i processi erosivi che interessano il versante di coltivazione. Il puntinato azzurro evidenzia l'area interessata da ribaltamento (uncinatura) degli strati. In corrispondenza

della banca n. 10, in fregio all'accumulo di frana (area con freccia rossa), sono evidenziate le trincee che isolano i prismi rocciosi instabili monitorati dalla mira n. 6. Non è raffigurata la porzione di versante situata tra M. delle Rocche e la banca n. 11.
