RECUPERO E RIFUNZIONALIZZAZIONE EX CARCERE BORBONICO DELL'ISOLA DI SANTO STEFANO VENTOTENE

Intervento 3.a "Realizzazione/adeguamento degli approdi all'Isola di Santo Stefano, Opere di mitigazione del rischio crolli sulla Falesia "

DOCUMENTAZIONE FOTOGRAFICA SCALO DELLA MARINELLA E SCALO 4

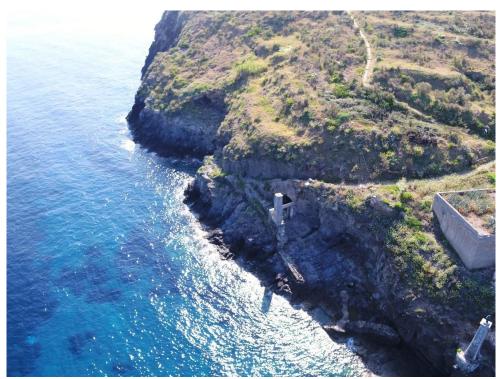
Foto 1 (sopralluogo 2020) – Scalo della Marinella
