TRATTA A.V./A.C. TERZO VALICO DEI GIOVI PROGETTO ESECUTIVO

Rapporto annuale 2023
Monitoraggio ambientale
RAPPORTO DI SINTESI

COMMESSA	LOTTO	FASE	ENTE	TIPO DOC.	OPERA/DISCIPLINA	PROGR.	REV.
I G 5 1	0 0	E	C V	R O	I M 0 0 0 0	0 5 0	A

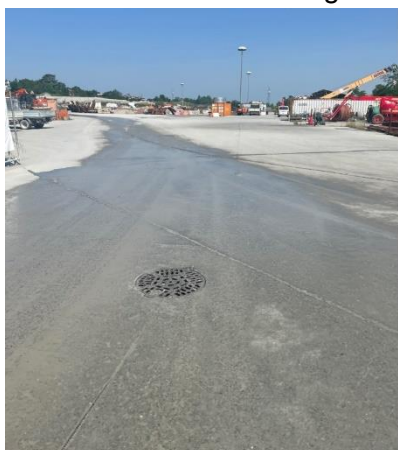
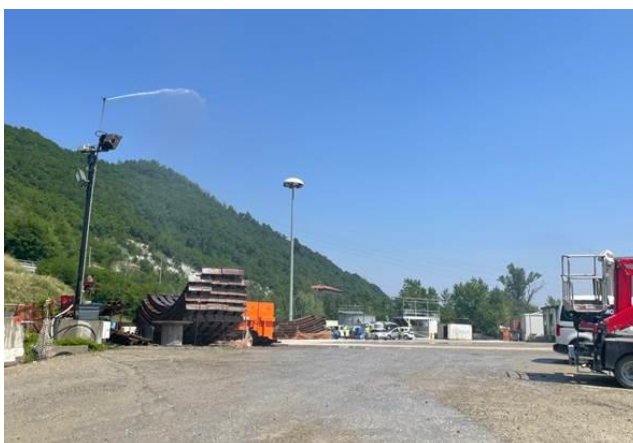
- nel periodo di competenza non è stato effettuato alcun trasporto di materiale da scavo;
- Il report fotografico effettuato presso il cantiere in data 23/05/2023 ha evidenziato che erano in corso le attività di mitigazione (bagnatura, cannon fog)
