TRATTA A.V./A.V. TERZO VALICO DEI GIOVI

Interconnessione Novi Ligure alternativa allo Shunt

Monitoraggio Ambientale

Report annuale 2023

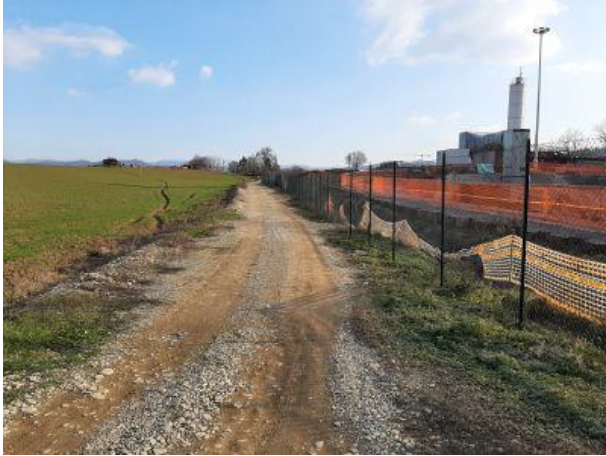
I campagna 27/01/2023

Il cantiere è inserito in un contesto pianeggiante a vocazione prevalentemente agricola. La regimazione delle acque appare corretta, con assenza di fenomeni erosivi.

Durante l’anno di monitoraggio 2023 sono proseguiti i lavori previsti dal cantiere. Nel corso dei rilievi non sono stati notati segni di degradazione del suolo nelle aree limitrofe al cantiere. Il cantiere è correttamente recintato.

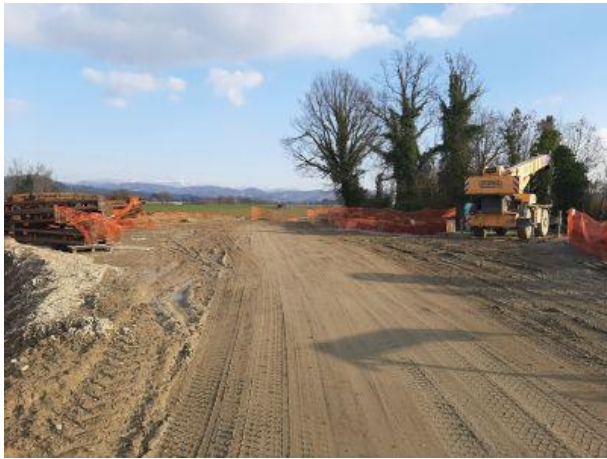
I campagna 27/01/2023

Il cantiere è inserito in un contesto pianeggiante a vocazione prevalentemente agricola. La regimazione delle acque appare corretta, con assenza di fenomeni erosivi.

Durante l’anno di monitoraggio 2023 sono proseguiti i lavori di cantierizzazione con allestimento del palancolato e allestimento ingresso galleria. Nel corso dei rilievi non sono stati notati segni di degradazione del suolo nelle aree limitrofe al cantiere. Il cantiere è correttamente recintato.
