**PROGETTO P.3062**

**“AMPLIAMENTO DELLA DIGA FORANEA DEL PORTO DI GENOVA”**

**RELAZIONE DELLA FASE IN CORSO D'OPERA  
LUGLIO 2023**

Monitoraggio della torbidità, dell'ossigeno disciolto e della dinamica durante i lavori relativi all'ampliamento della diga foranea del Porto di Genova

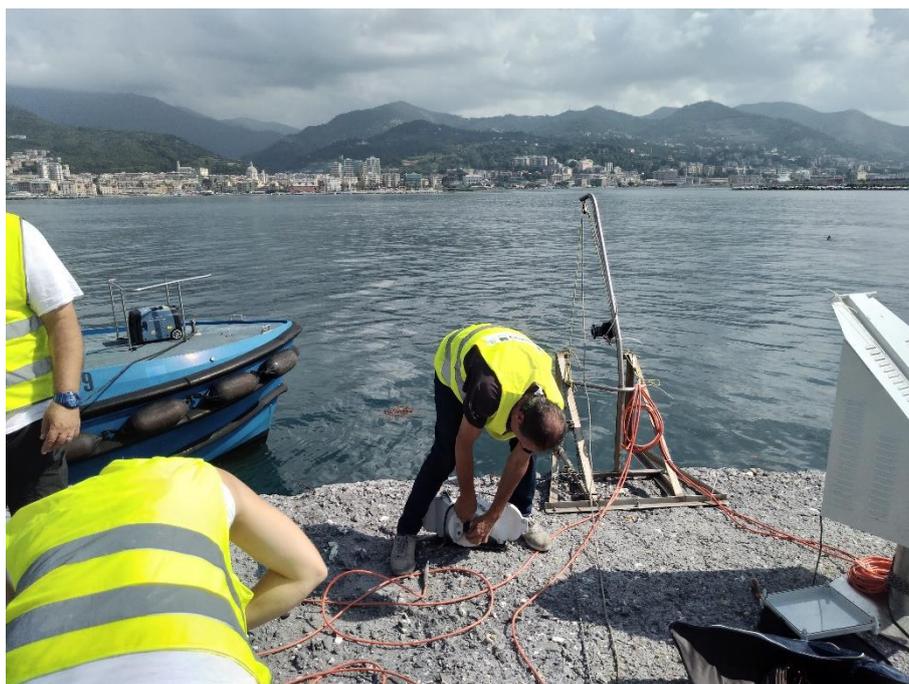
Attività presso la FM.

E' stata effettuata la manutenzione alla strumentazione presente nella stazione FM (Multedo): a causa di un problema allo spazzolino che tiene pulito il sensore della torbidità e un danneggiamento a un sensore dell'ADCP, si è deciso di rimuovere sia la sonda multiparametrica sia il correntometro per una manutenzione straordinaria.

Il riscaldamento dell'acqua dovuto alla stagione comporta un maggiore accrescimento degli organismi sulla superficie degli strumenti e quindi a un maggiore sforzo nella manutenzione degli strumenti per garantirne un corretto funzionamento.

Sono stati ripristinati gli strumenti sulle stazioni FL (Levante) e FM (Multedo) e è stata fatta la manutenzione alla stazione FP.

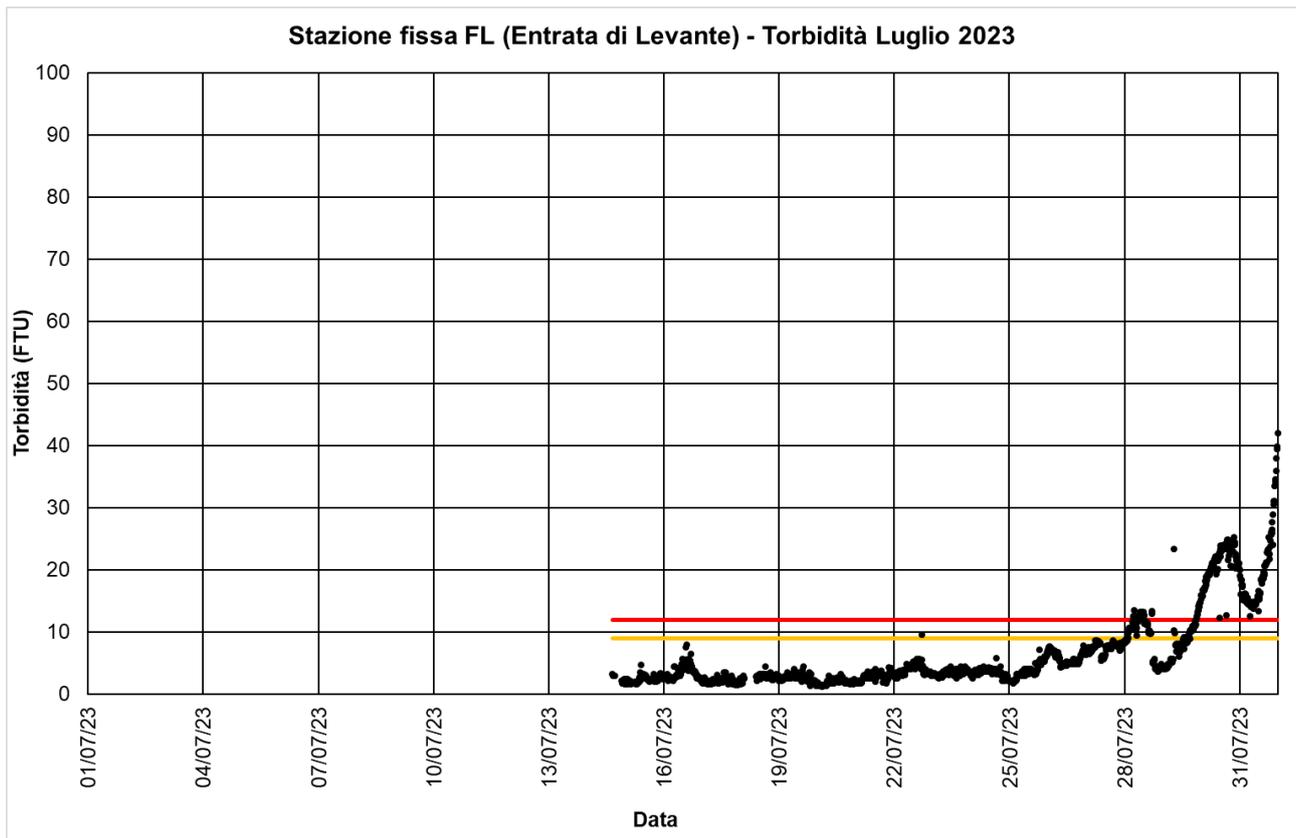
Nel periodo 14-31 Luglio, la torbidità ha mostrato valori compresi nell'intervallo 1.2-42.0 FTU; gli alti valori registrati alla fine del mese sono dovuti a una deriva verso l'alto dovuta alla rottura dello spazzolino che mantiene pulita la finestra ottica del sensore di torbidità e non a valori di torbidità reali. A seguito di questo malfunzionamento, il 28 Luglio è scattato due volte l'allarme giallo alle 5:01 e alle 7:16, rispettivamente con valori di torbidità pari a 10.9 FTU e 10.3 FTU, e il 30 e 31 Luglio è scattato l'allarme rosso, rispettivamente alle 16:46 per una torbidità di 21.6 FTU e alle 14:16 per un valore di torbidità di 19.0 FTU.

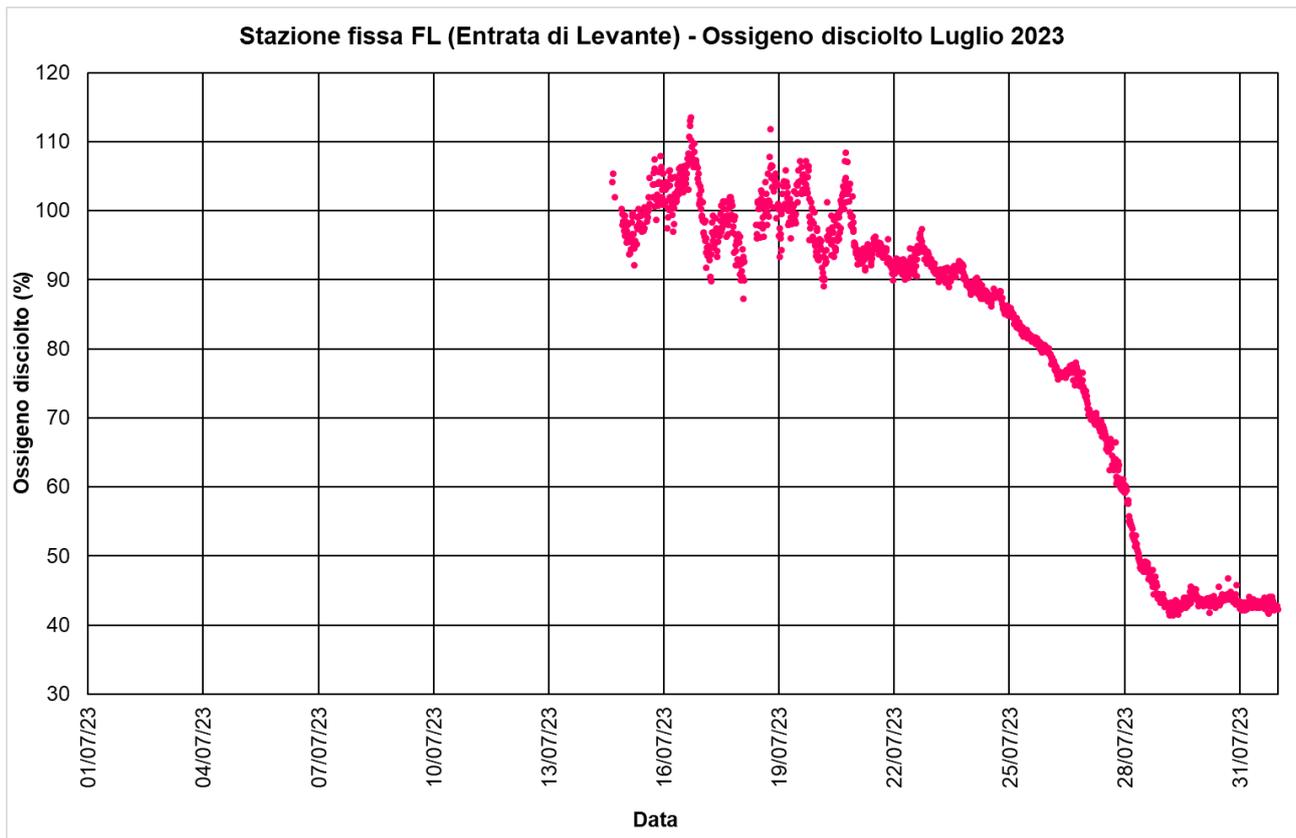
L'ossigeno disciolto ha mostrato valori compresi nell'intervallo 41-114%. E' evidente dal grafico sotto riportato, che il sensore dell'ossigeno ha subito una deriva verso il basso; questo andamento non era dovuto ai reali valori di ossigeno presenti nell'acqua, come si è potuto anche riscontrare durante i monitoraggi a mezzo barca, ma allo sviluppo progressivo del *biofouling* sul sensore favorito dalle elevate temperature dell'acqua.

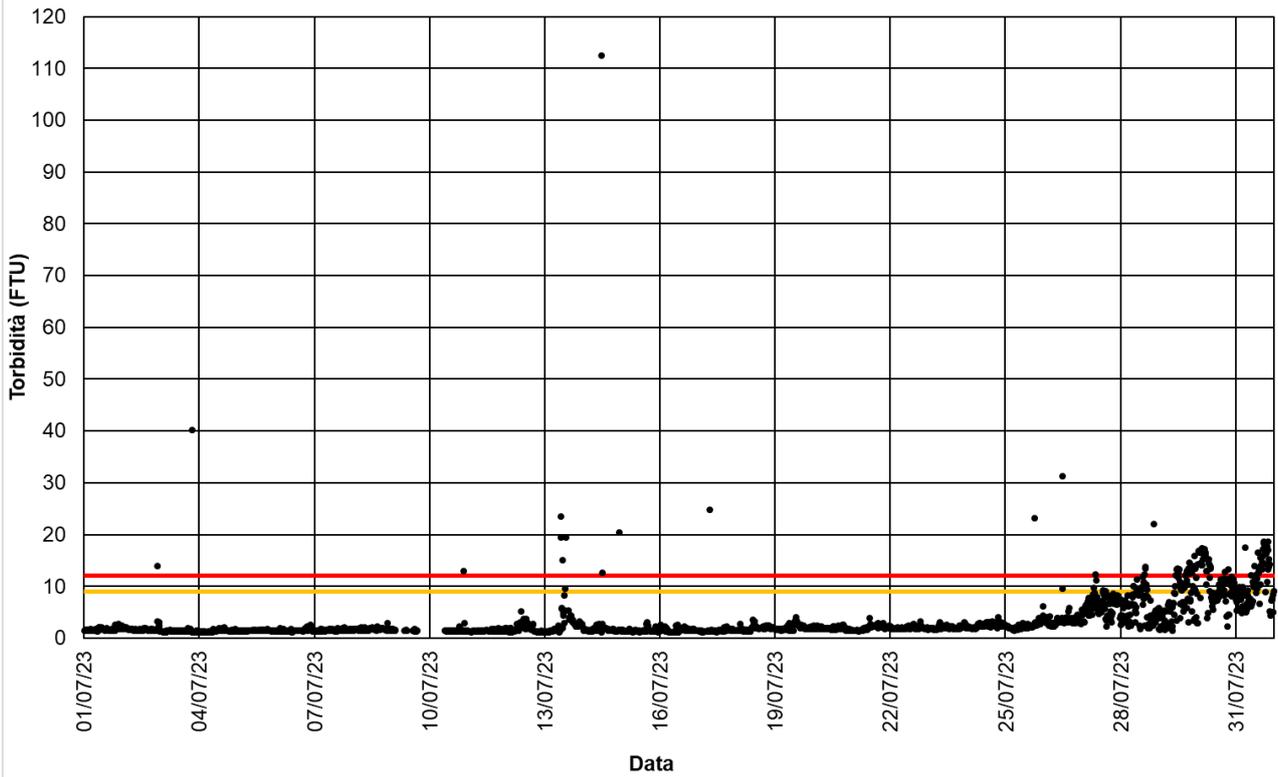
Stazione fissa FP (Entrata di Ponente-Polcevera) - Torbidità Luglio 2023

Nel mese di Luglio 2023, la torbidità della stazione fissa di ponente-Polcevera ha mostrato valori compresi nell'intervallo 1.1-112.5 FTU. Alcuni valori alti si possono identificare come *spike*, altri come valori dovuti agli apporti solidi dovuti al Torrente Polcevera a seguito delle forti piogge; a partire dal 27 Luglio il sensore della torbidità ha cominciato a segnare valori sempre più alti, non corrispondenti alla reale torbidità dell'acqua, dovuti all'effetto del *biofouling* sul sensore.

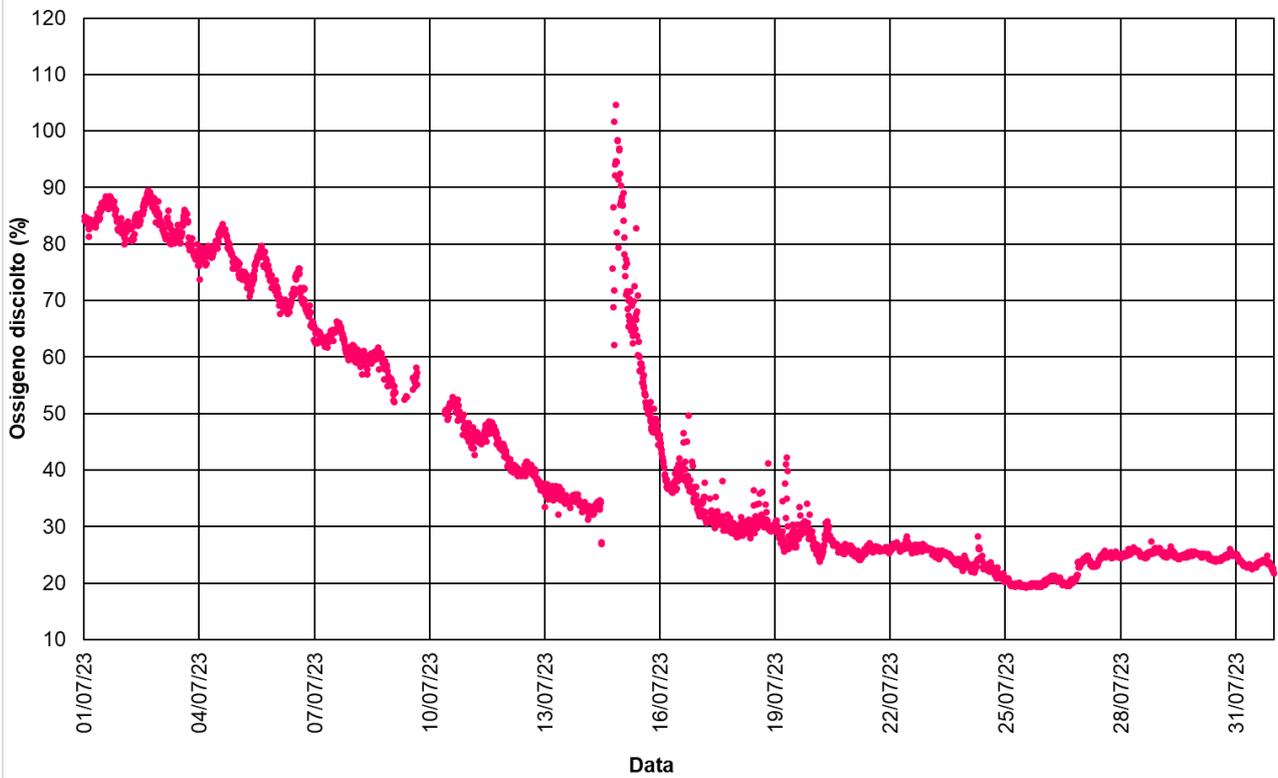
Stazione fissa FP (Entrata di Ponente-Polcevera) - Ossigeno disciolto Luglio 2023

L'ossigeno disciolto ha mostrato valori compresi nell'intervallo 19-105%, mettendo in evidenza un calo costante e dovuto al *biofouling*, ancora più evidente dopo la manutenzione effettuata il 14 Luglio.

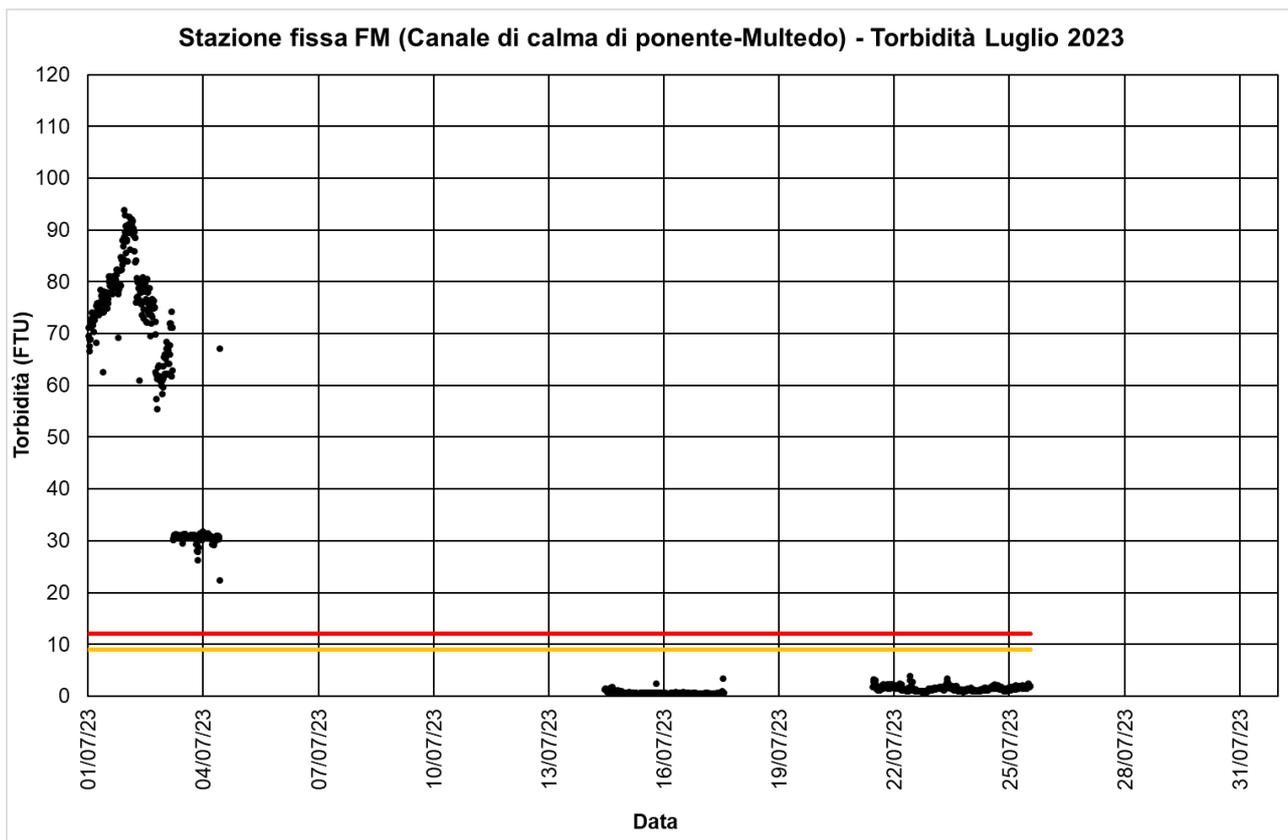
Nel mese di Luglio 2023, la torbidità della stazione fissa installata FM ha mostrato valori compresi nell'intervallo 0.5-93.8 FTU. A seguire da quanto successo dal 26 Giugno, il sensore della torbidità ha segnare valori sempre più alti, con una crescita esponenziale non corrispondente alla reale torbidità dell'acqua, pertanto il 4 Luglio si è deciso di effettuare la manutenzione e ci si è accorti un problema allo spazzolino. La sonda, insieme al correntometro, sono stati rimossi per una manutenzione straordinaria. La stazione è stata ripristinata il 14 Luglio, ma pur misurando correttamente, ha avuto problemi di alimentazione che hanno provocato periodici spegnimenti del sistema. Per questo i grafici di seguito riportati mostrano diverse interruzioni nei dati.

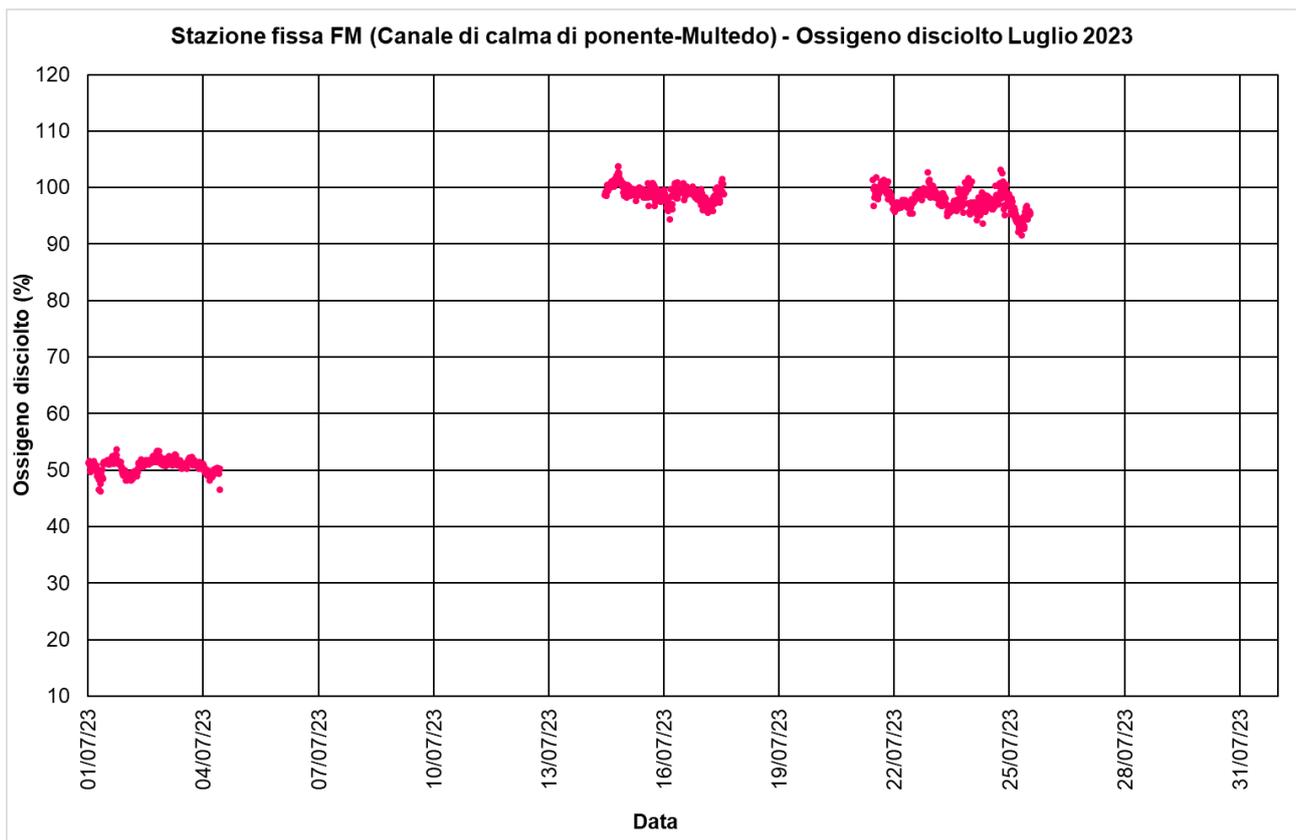
L'ossigeno disciolto ha mostrato valori compresi nell'intervallo 46-104%. I valori intorno a 100% sono stati registrati dopo il ripristino della stazione del 14 Luglio.
