PROGETTO P.3062

“AMPLIAMENTO DELLA DIGA FORANEA DEL PORTO DI GENOVA”

**RELAZIONE DELLA FASE “CAMPI PROVA”
GIUGNO 2023**

Monitoraggio della torbidità, dell'ossigeno disciolto e della dinamica
durante i lavori relativi all'ampliamento della diga foranea
del Porto di Genova

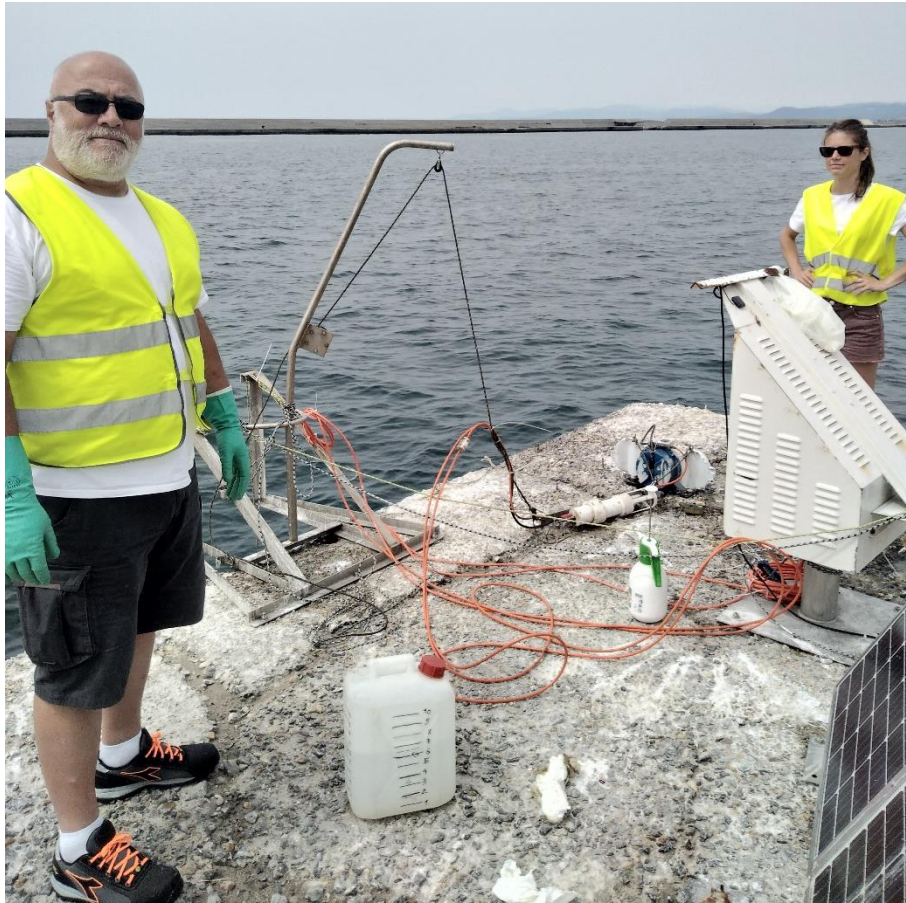
Il 20 Giugno è stata effettuata la manutenzione alla stazione fissa del Polcevera (FP) e sono stati rimossi gli strumenti della stazione fissa di levante (FL) per una manutenzione straordinaria. Nei giorni precedenti a questa data, infatti, sono state rilevate delle anomalie nei dati di torbidità (dati alti non corrispondenti a reale torbidità presente nell'acqua) e dal sensore di ossigeno disciolto (una diminuzione progressiva dei valori misurati dovuta all'aumento esponenziale del fouling sul sensore a causa del riscaldamento dell'acqua). Dopo il controllo effettuato *in situ* e aver riscontrato la presenza sia di criticità tecniche sui sensori sia di abbondante presenza di organismi (serpulidi e balani) cresciuti sugli strumenti e sul sensore di ossigeno, si è deciso di togliere gli strumenti e sottoporli a manutenzione straordinaria.

Manutenzione alla stazione fissa FP.

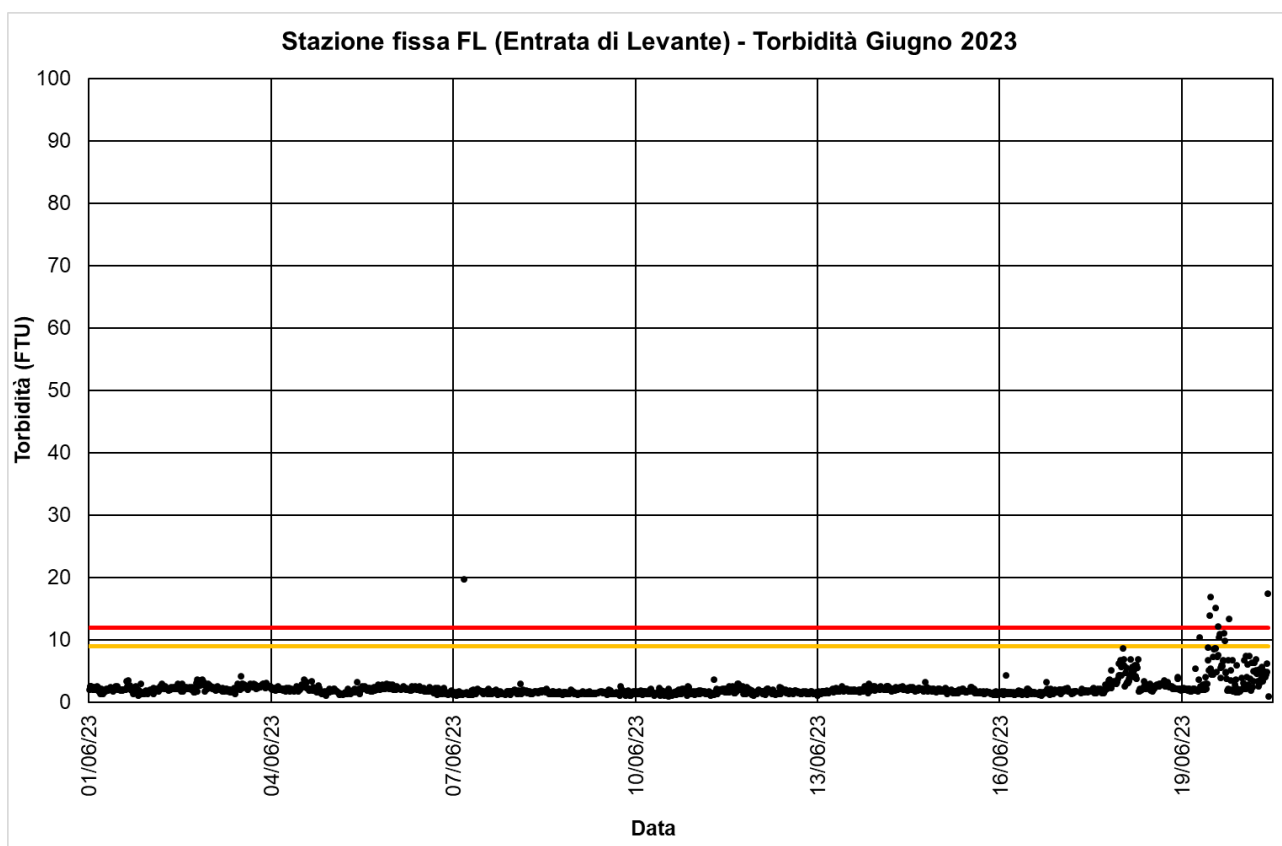
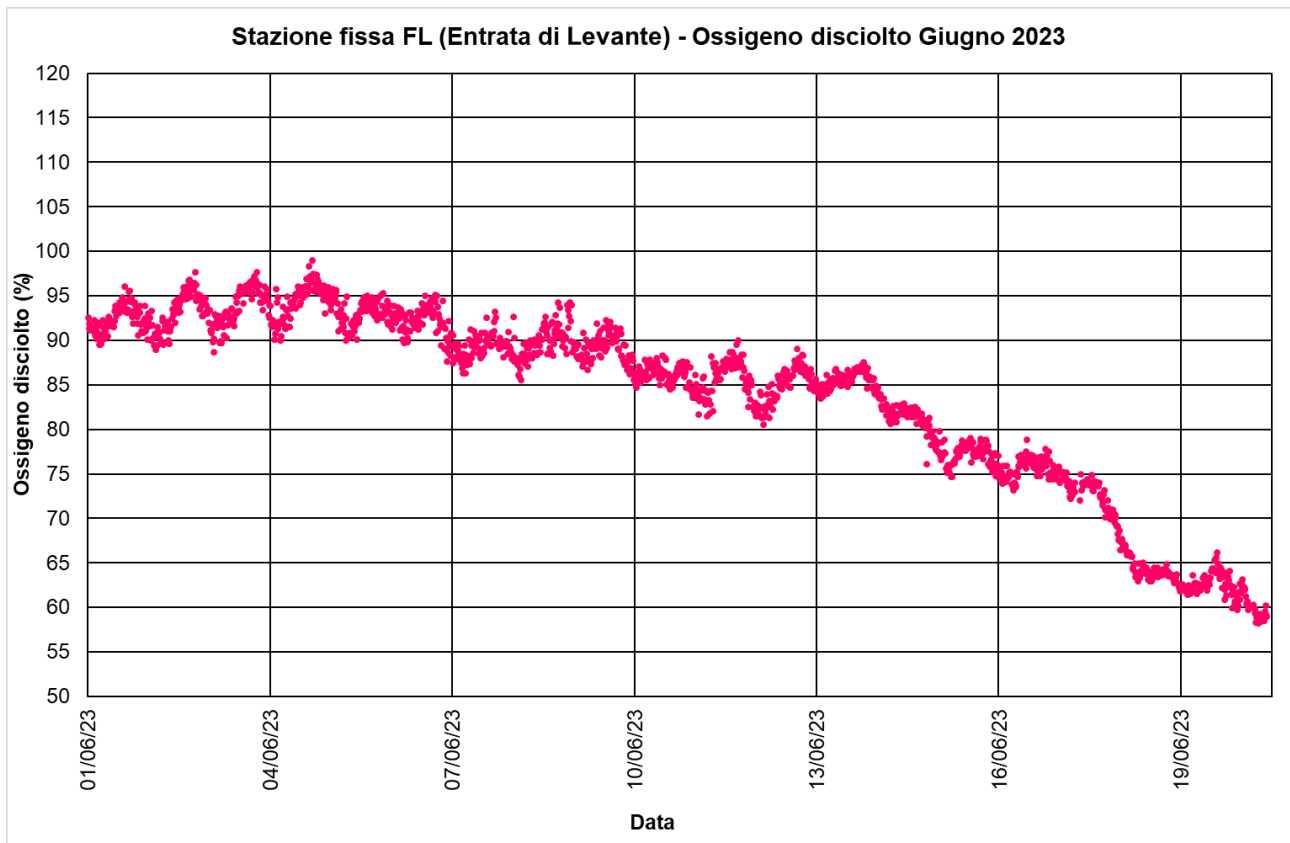
Nel periodo 1-20 Giugno, la torbidità ha mostrato valori compresi nell'intervallo 0.9-19.7 FTU, mentre l'ossigeno disciolto ha mostrato valori compresi nell'intervallo 58-99%.

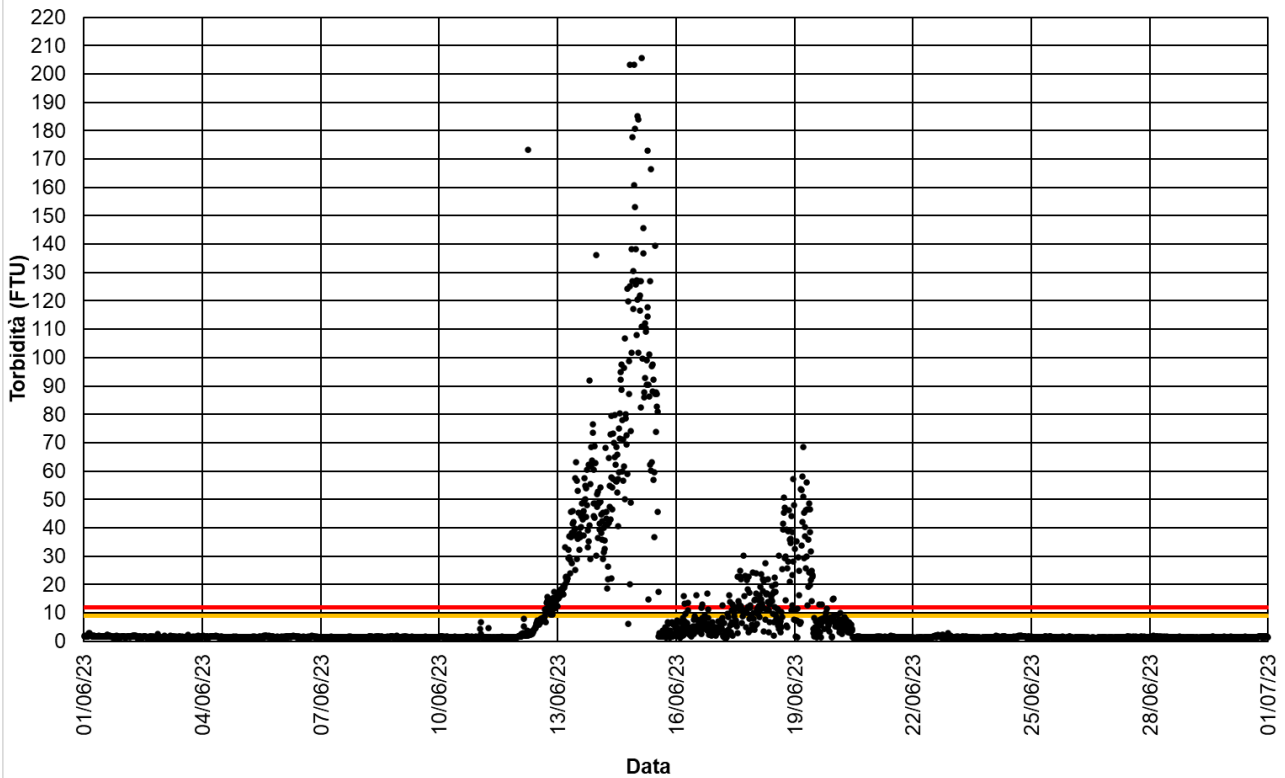
Stazione fissa FP (Entrata di Ponente-Polcevera) - Torbidità Giugno 2023

Nel mese di Giugno 2023, la torbidità della stazione fissa di ponente-Polcevera ha mostrato valori compresi nell'intervallo 1.1-205.6 FTU. A partire dal 12 Giugno il sensore della torbidità ha cominciato a segnare valori sempre più alti, con una crescita esponenziale non corrispondente alla reale torbidità dell'acqua, pertanto, il giorno 20 Giugno è stata effettuata la manutenzione alla stazione ed i valori si sono ristabiliti su range corrispondenti a quelli misurati con la sonda mobile da barca.

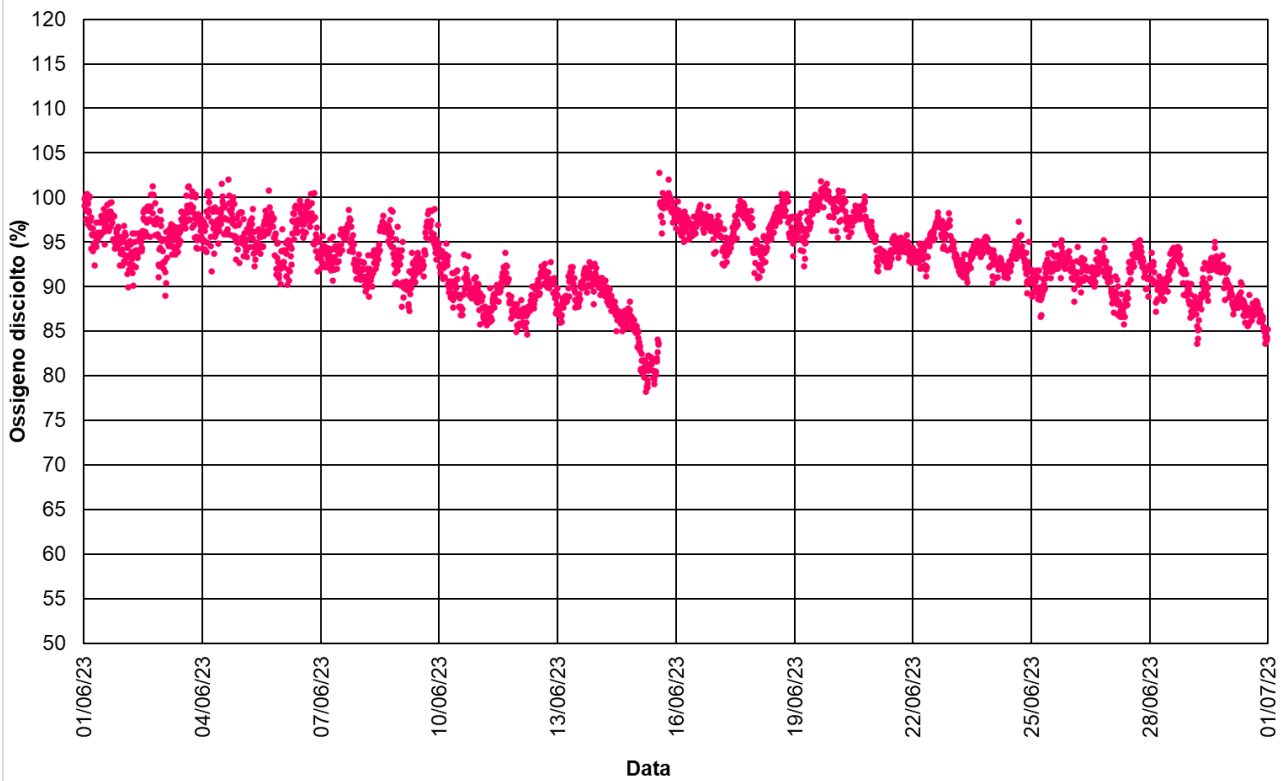
Stazione fissa FP (Entrata di Ponente-Polcevera) - Ossigeno disciolto Giugno 2023

L'ossigeno disciolto ha mostrato valori compresi nell'intervallo 78-103%, mettendo in evidenza un calo costante e dovuto al fouling e non alla reale diminuzione di ossigeno nell'acqua. Si nota infatti che dopo la manutenzione del 20 Giugno i valori sono ritornati a 95-100%, ma dopo pochi giorni hanno ricominciato a scendere progressivamente.

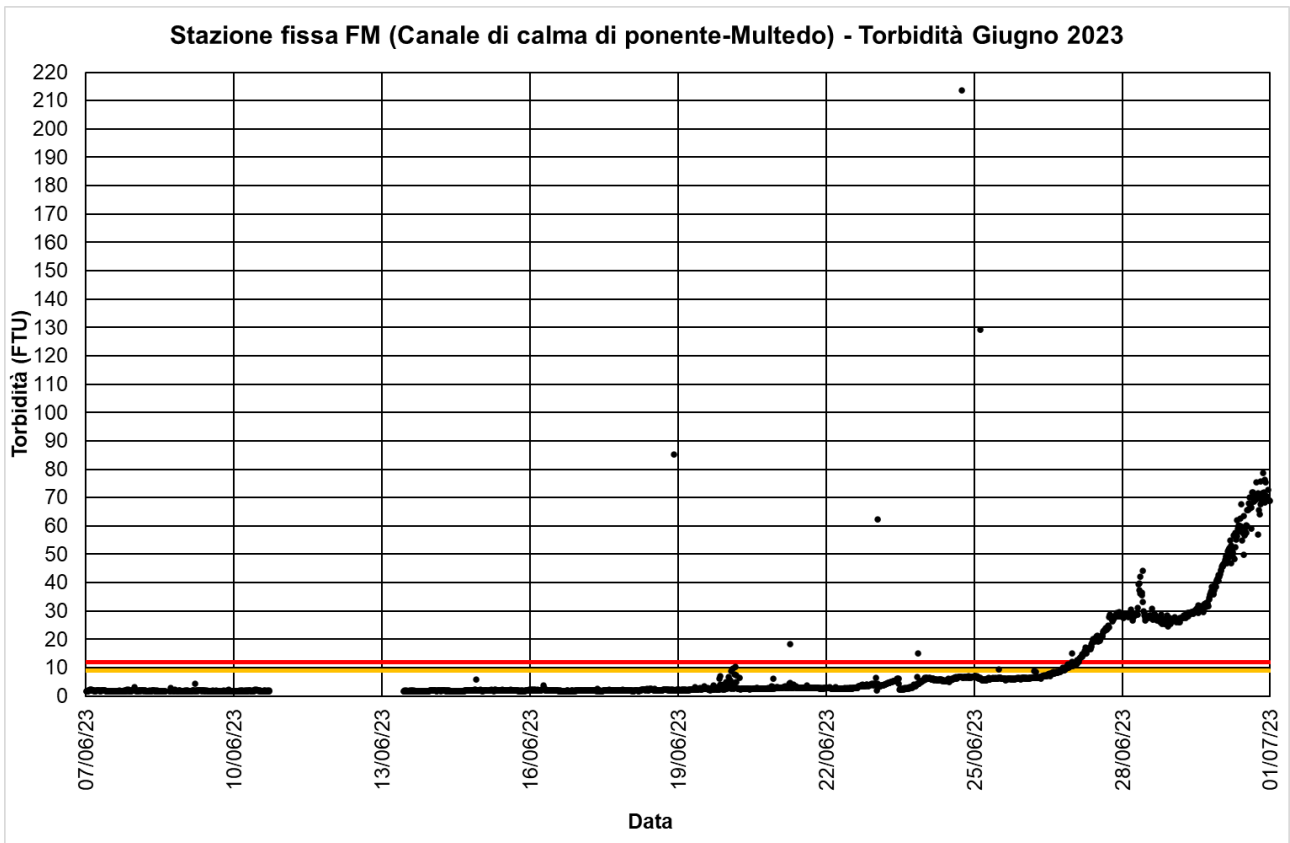
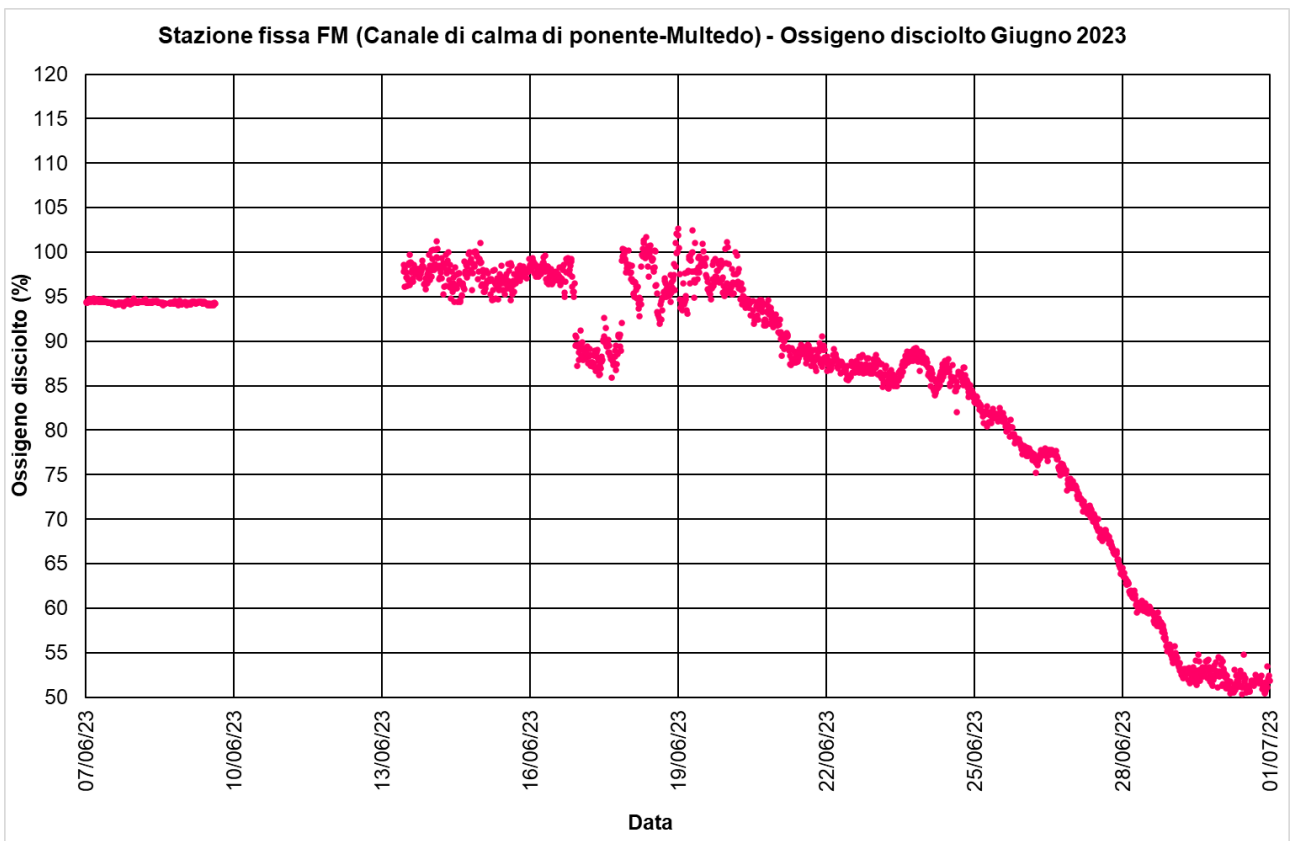
Nel mese di Giugno 2023, la torbidità della stazione fissa installata il 6 Giugno all'estremità di ponente del Canale di calma dell'aeroporto, lato Multedo, ha mostrato valori compresi nell'intervallo 1.5-213.7 FTU. A partire dal 26 Giugno il sensore della torbidità ha cominciato a segnare valori sempre più alti, con una crescita esponenziale non corrispondente alla reale torbidità dell'acqua, pertanto nei giorni successivi si è deciso di effettuare una manutenzione alla stazione.

L'ossigeno disciolto ha mostrato valori compresi nell'intervallo 50-103%, mettendo in evidenza un calo costante a partire dal 26 Giugno e dovuto al fouling e non alla reale diminuzione di ossigeno nell'acqua.
