Aree esterne, sottostazione e Edificio 01.
Art.28 bis D.P.R. 380/2001 (Art. 40 L.R.12/2005).

Via Reggio Emilia, 39 Segrate (MI)

RELAZIONE AGRONOMICA

Richiesta di autorizzazione all'abbattimento
di alberi e arbusti presso la sede dell'ex-CISE
via Reggio Emilia 39, Segrate

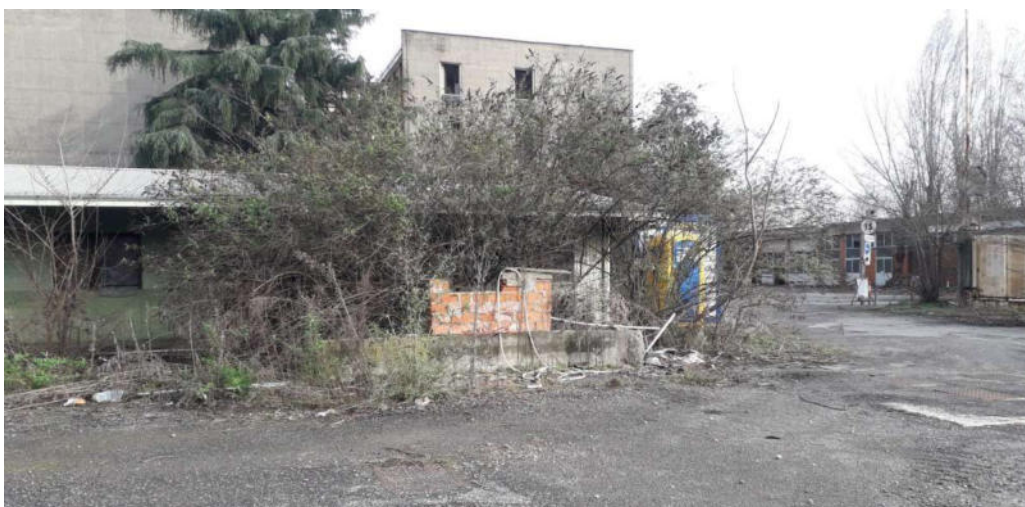
Il piazzale d'ingresso ha un carattere dimesso con scarsa presenza di verde d'arredo (Foto 1 e 2). In fronte agli edifici principali è presente un lungo filare costituito da cedri dell'Atalante e cedri deodara, oltre a piccoli gruppi di magnolie e querce rosse, queste ultime in condizioni assai precarie (Foto 3).

Foto 1. L'area di accesso vista dall'esterno.

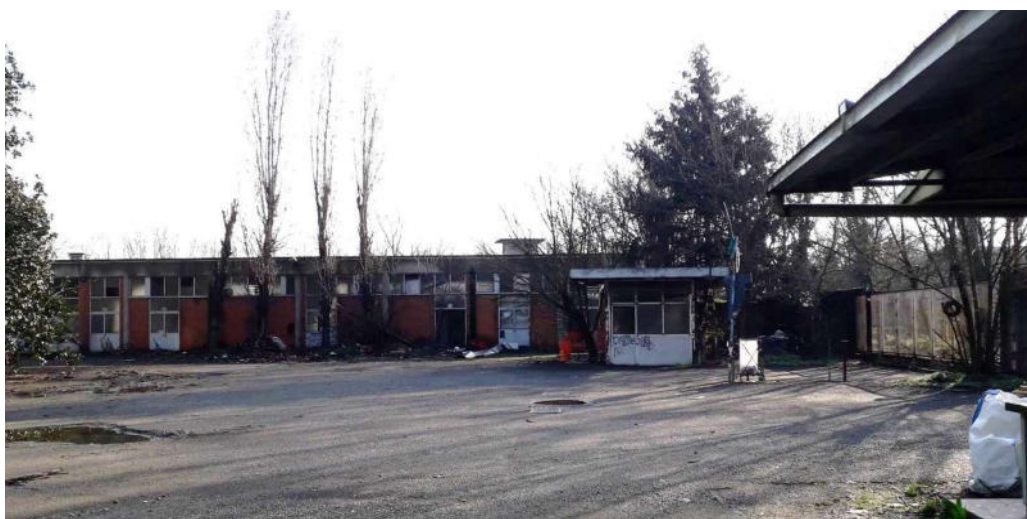
Foto 2. Piazzale d'ingresso

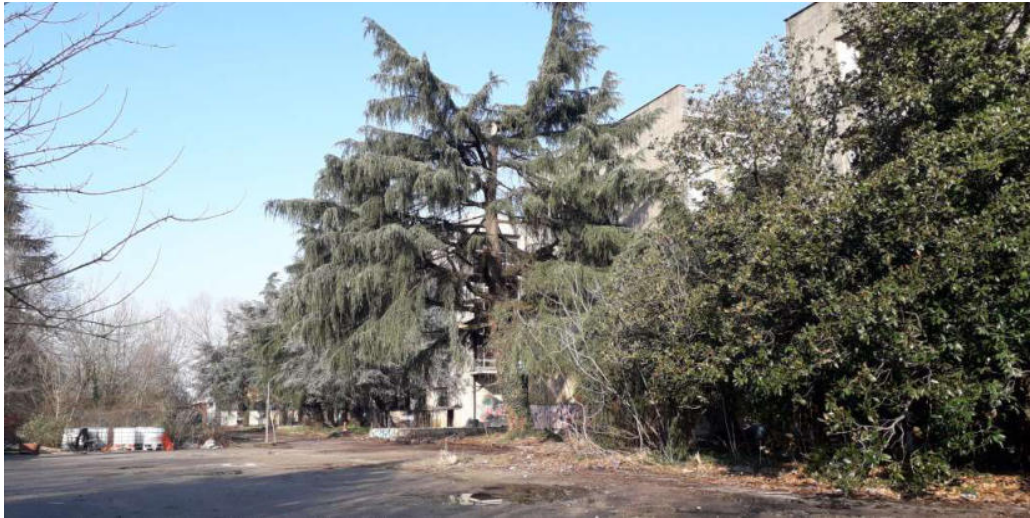
Foto 3. Filare di cedri in fronte degli edifici amministrativi

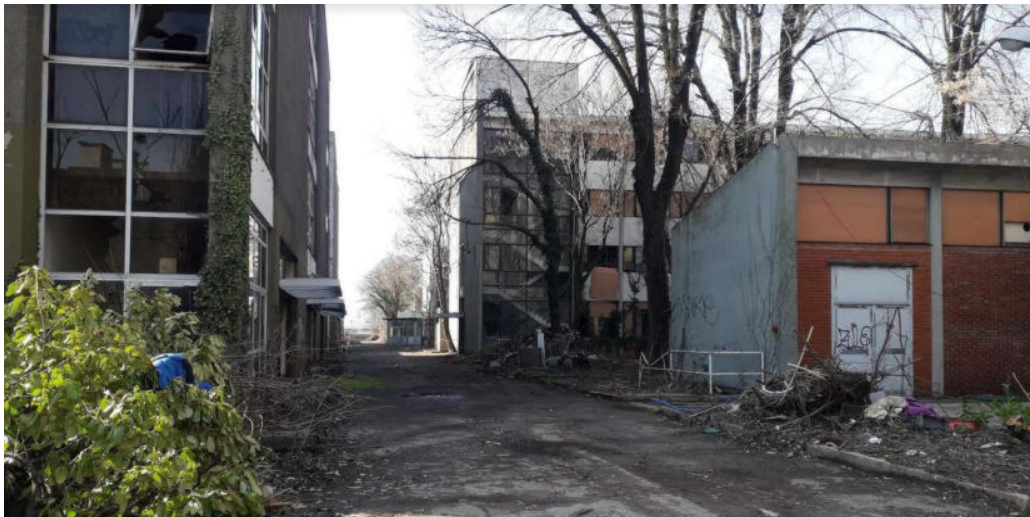
Alcuni nuclei di pioppo nero hanno raggiunto dimensioni dei fusti considerevoli, superiori a 80 cm, ma le chiome di questi, come di buona parte delle piante più rilevanti, sono fortemente segnate dagli eventi meteorici recenti che hanno provocato ingenti e diffusi danni, con rottura di cimali e grosse branche, nonché diffusi cedimenti e schianti (Foto 4 e 5).

Foto 4. Viale interno con pioppi neri

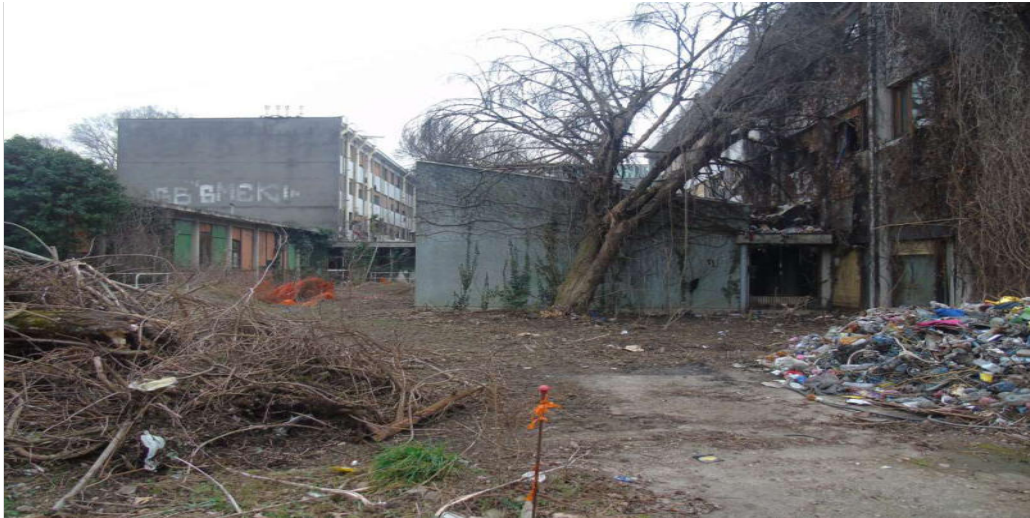
Foto 5. Bagolaro di grandi dimensioni schiantato dal vento

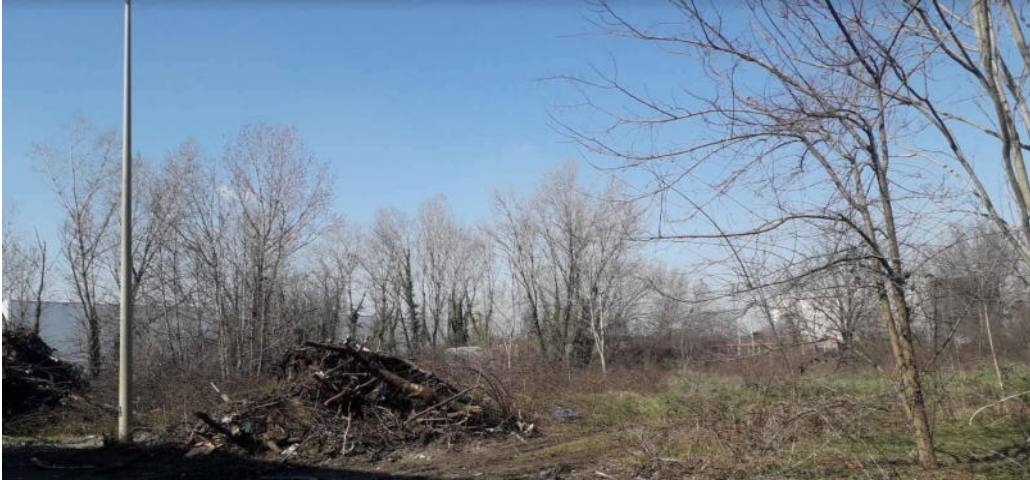
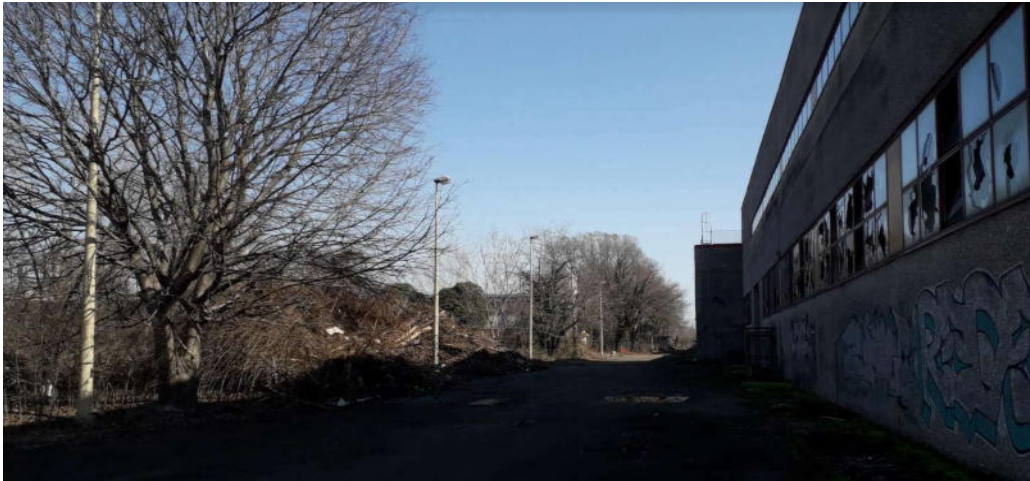
Alberi di pioppo, pino strobo, bagolaro e olmo sono diffusi negli spazi tra i diversi laboratori (Foto 6). Il limite nord della proprietà, lungo l'odierna via Lambretta, è segnato da individui arborei isolati di liquidambar, bagolaro e quercia rossa. La porzione nord-occidentale dell'area consiste in un ampio spazio a prato con una irregolare vegetazione arborea sviluppatasi negli ultimi decenni. La specie qui prevalente è oggi il pioppo nero a cui si sono aggiunti la robinia e l'ailanto. La densità della copertura arborea è molto irregolare, con tratti densamente coperti dal pioppo e altri con sola vegetazione erbacea (Foto 7). Di notevole impatto, infine, è il tratto meridionale della proprietà nel quale vegetano, su una superficie di poco meno di un ettaro, numerosi pini domestici disposti in file regolari (Foto 8).

Foto 7. Superficie irregolarmente arborato sul lato nord della proprietà

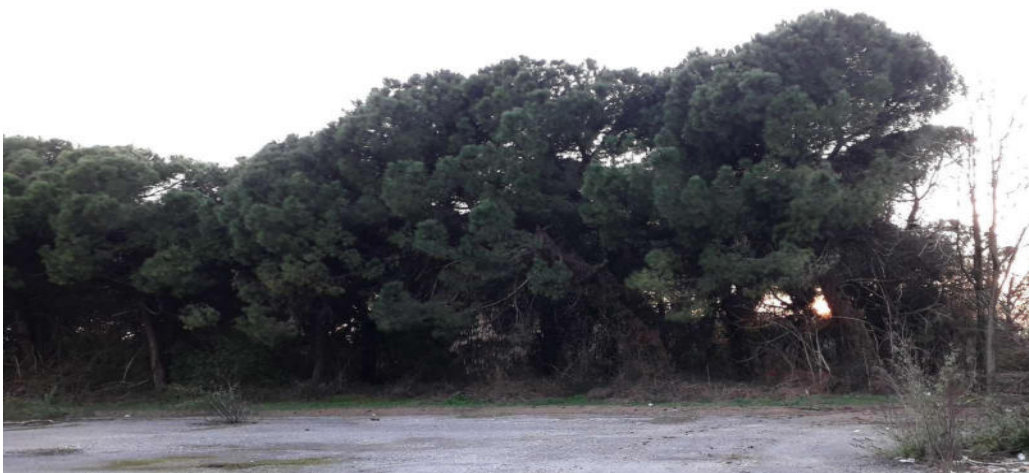
Foto 8. Superficie con filari regolari di pino domestico

Anche qui si osservano danni da vento e gli effetti dell'abbandono, ma complessivamente i pini domestici appaiono in discrete condizioni e sicuramente recuperabili alla loro funzione. Non così i pini marittimi disposti dall'ingresso lungo il limite meridionale della proprietà. La specie è infatti inadatta al clima di pianura e gli individui presenti sono per larga parte disseccati.
