DERIVAZIONE IDROELETTRICA SUL FIUME ADDA a valle del nuovo ponte sulla SS591

Relazione archeologica Prospezioni subacquee e magnetometriche

PROSPEZIONI SUBACQUEE E MAGNETOMETRICHE

MAGGIO 2014

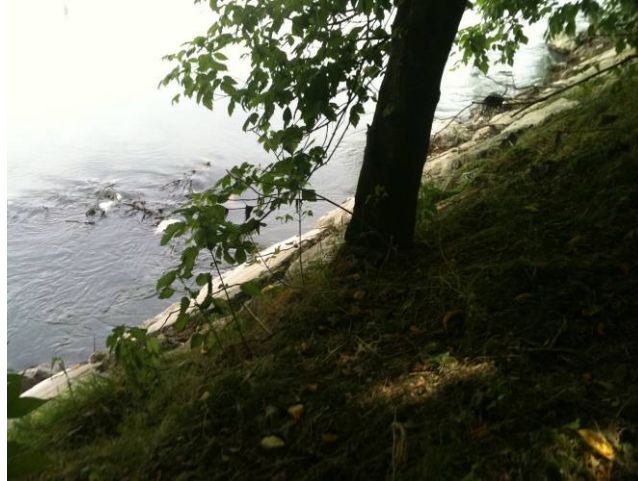
Elementi sporgenti nell'alveo, che hanno impedito l'uso di cavo ombelicale

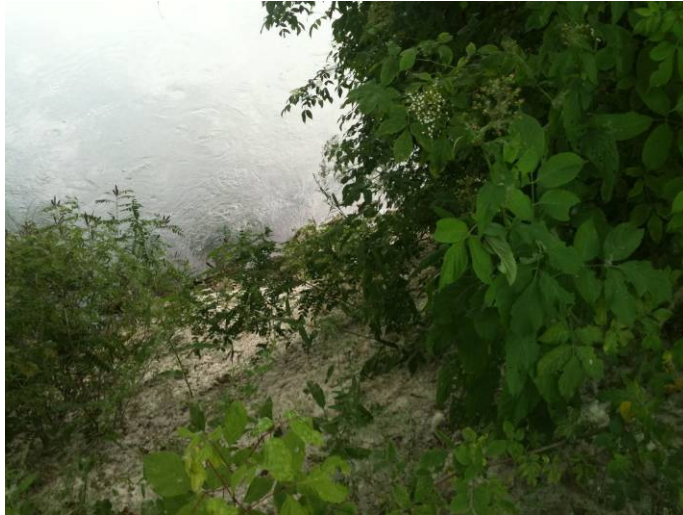
La ripida sponda del fiume nel settore orientale dell'area di intervento

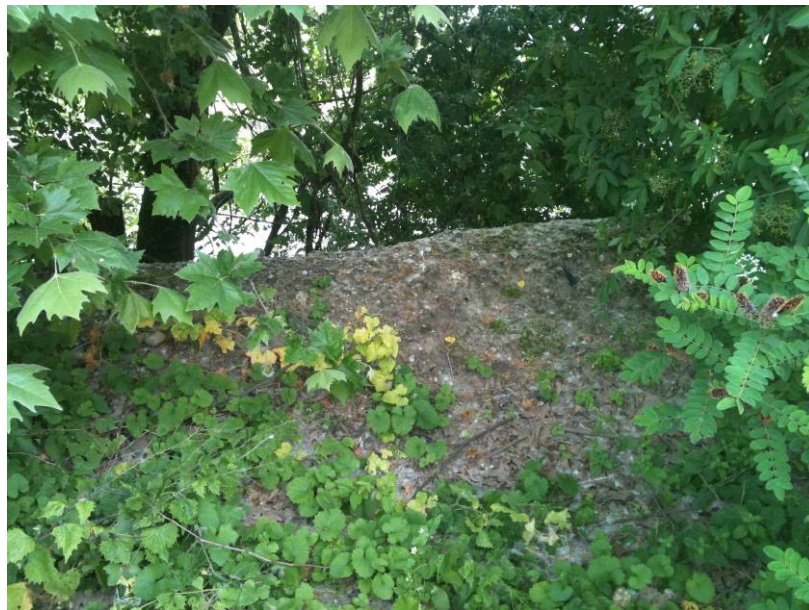
Ove non era presente la vegetazione è stata riscontrata la presenza di un livello di riporto moderno, funzionale allo spianamento dell'area ed al passaggio di mezzi di lavoro, alcuni dei quali presenti sui margini dell'area stessa. Il riporto risulta particolarmente potente nel settore spondale, dove evidentemente assume la funzione di rinforzo dell'argine.

Livello di riporto maggiormente potente lungo la sponda

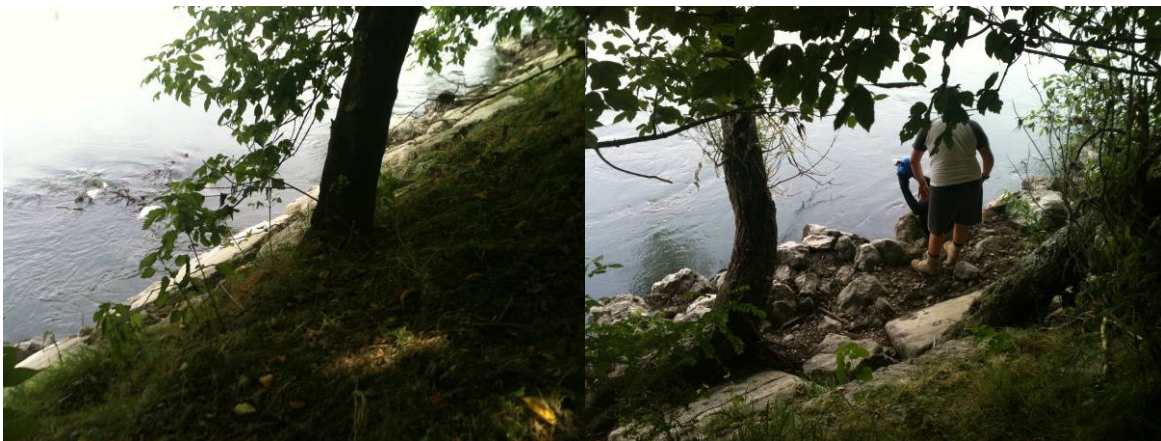
Quelli di maggiori dimensioni, rinvenuti nell'area A ed in quella C, presentano in qualche caso le tracce del martello pneumatico utilizzato per la loro estrazione, e denunciano così la loro cronologia moderna. Tutta la sponda della zona A, per quanto è risultato osservabile fra la vegetazione, è costituita da massi di questa tipologia, che solo nella porzione inferiore sono di pezzatura più piccola.

Massi ciclopici lungo la sponda del settore A

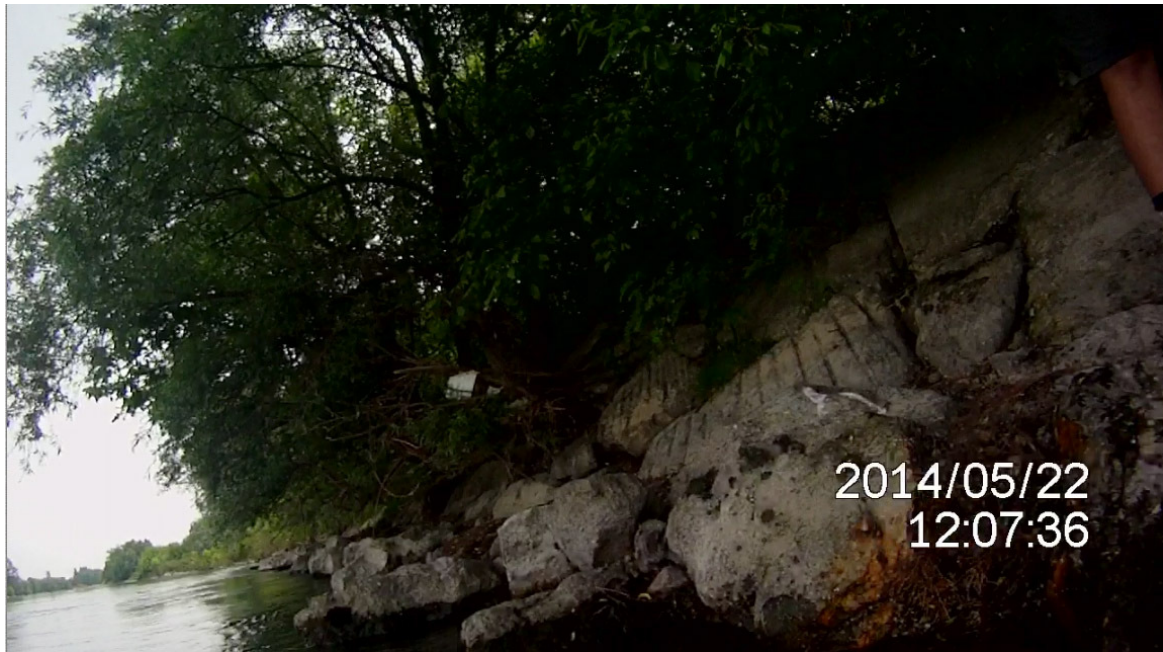
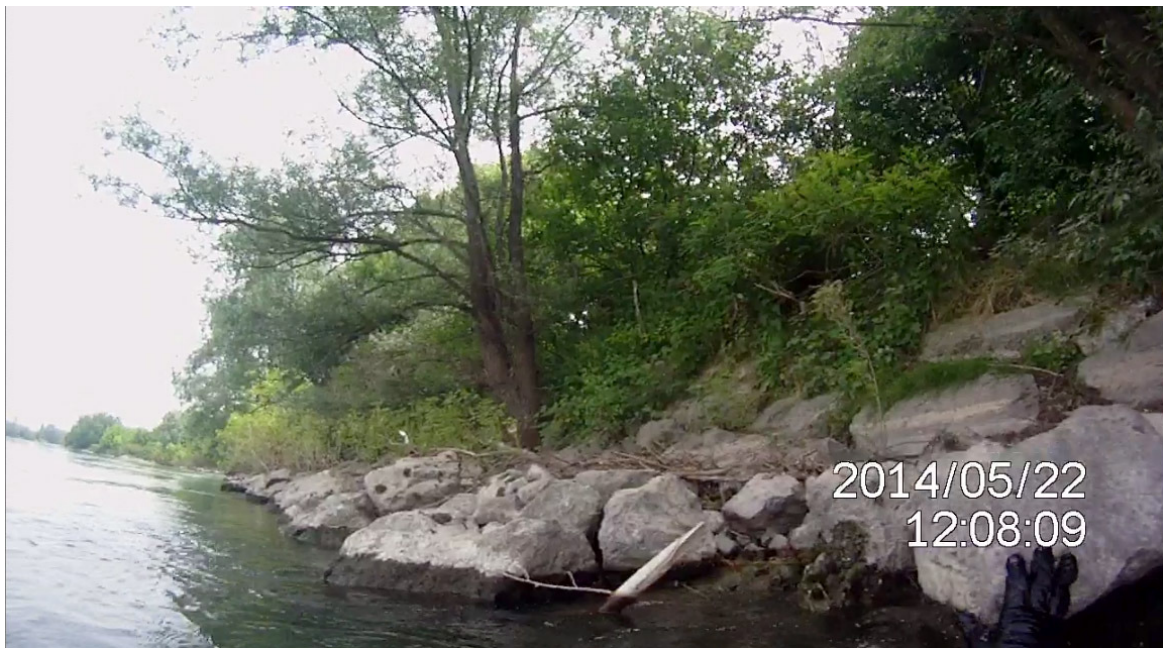
Massi ciclopici lungo la sponda del settore A

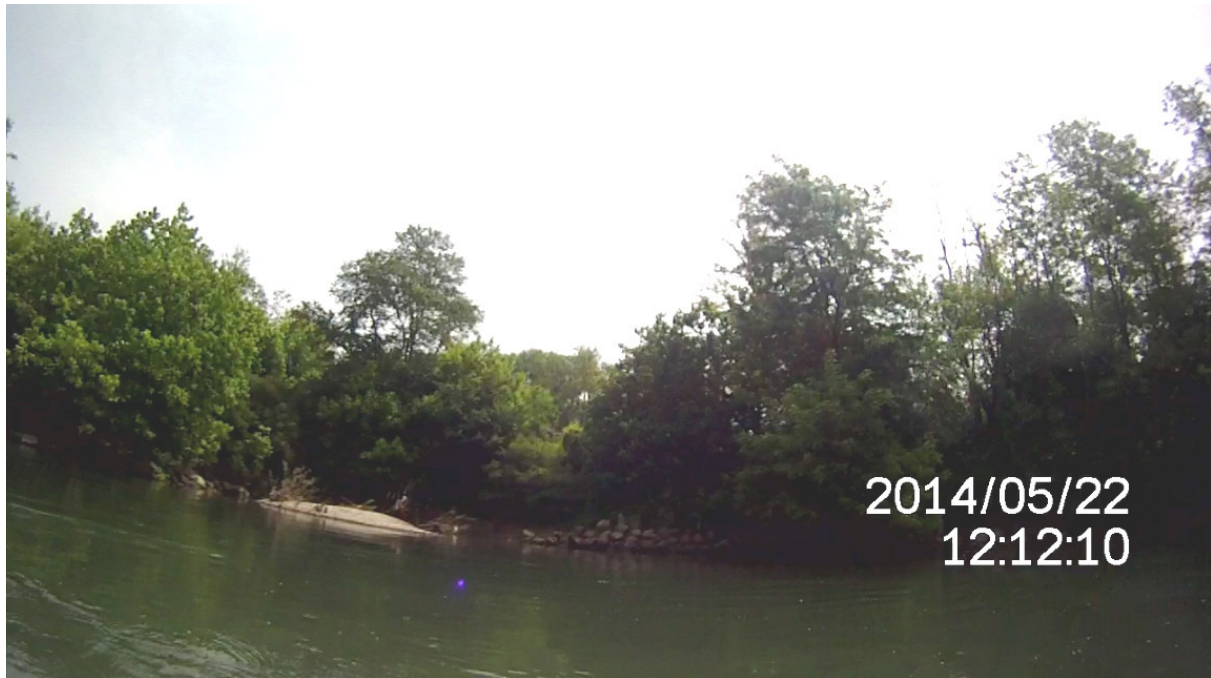
Massi ciclopici lungo la sponda del settore A, visti dal fiume

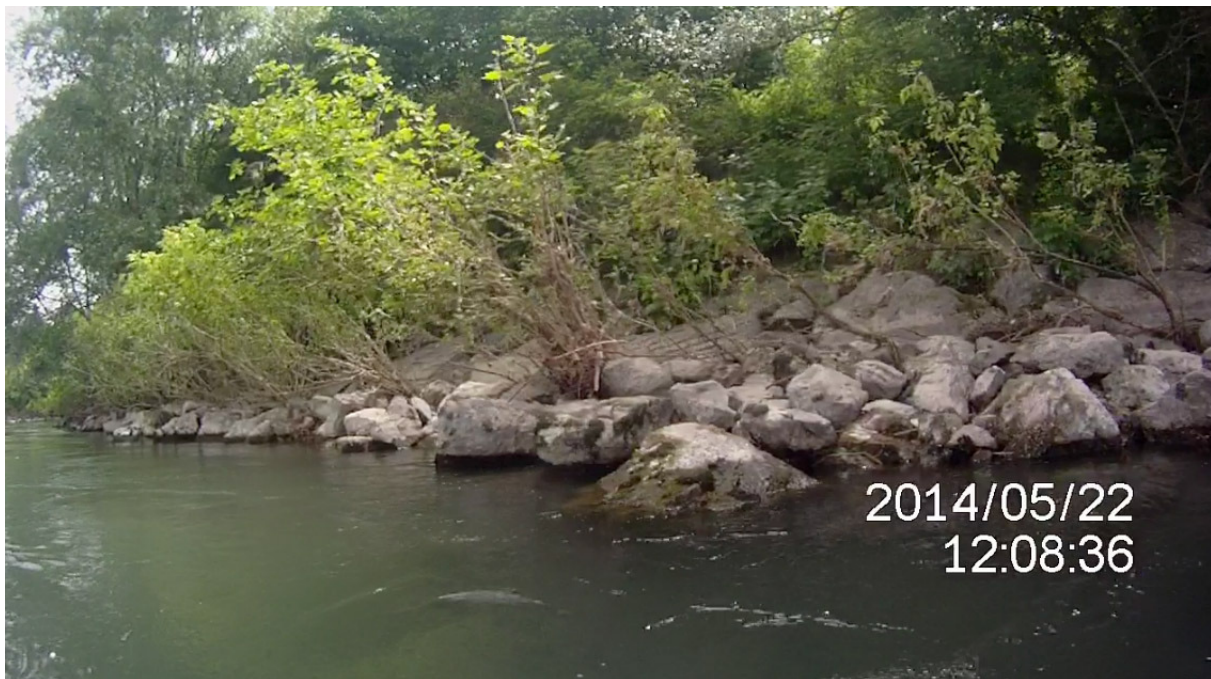
Massi ciclopici lungo la sponda del settore C, visti dal fiume

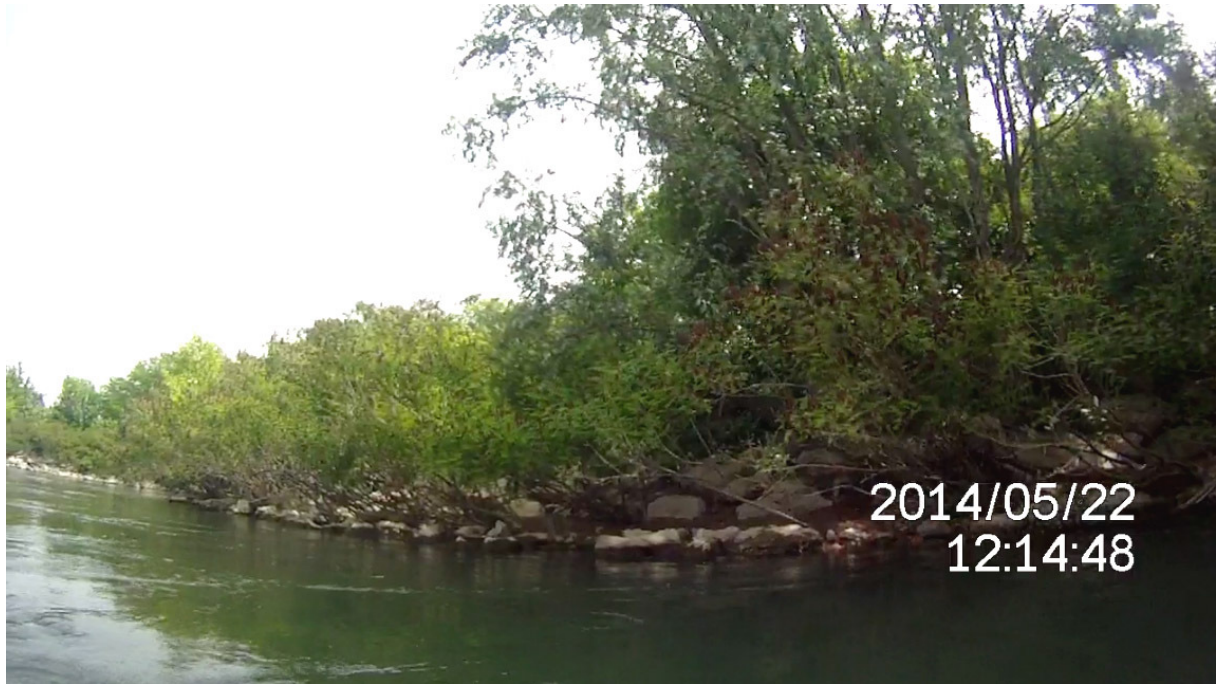
Massi ciclopici lungo la sponda del settore C, visti dal fiume

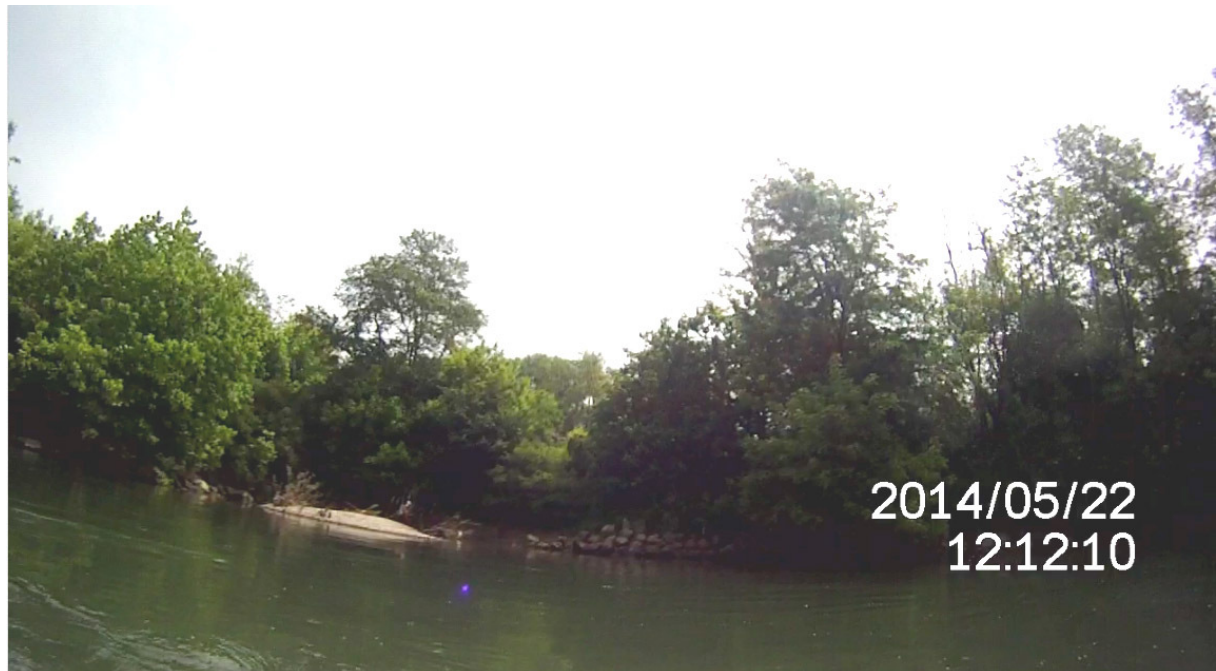
Analogia opera di difesa spondale, ma costituita da elementi di dimensioni inferiori e di materiale diverso, è stata rinvenuta anche nella piccola baia che corrisponde al settore B. In questo caso non è chiaro, dato che i massi sono in parte coperti da vegetazione, se il materiale sia conglomerato cementizio oppure naturale.

Anche in questo caso l'opera sembra essere di realizzazione moderna, anche se non vi sono tracce di lavorazione evidenti, come nel caso dei massi degli altri settori, che ne consentano una certa attribuzione cronologica. Inoltre non si può escludere che si tratti di un reimpiego.

Massi lungo la sponda del settore B, visti dal fiume

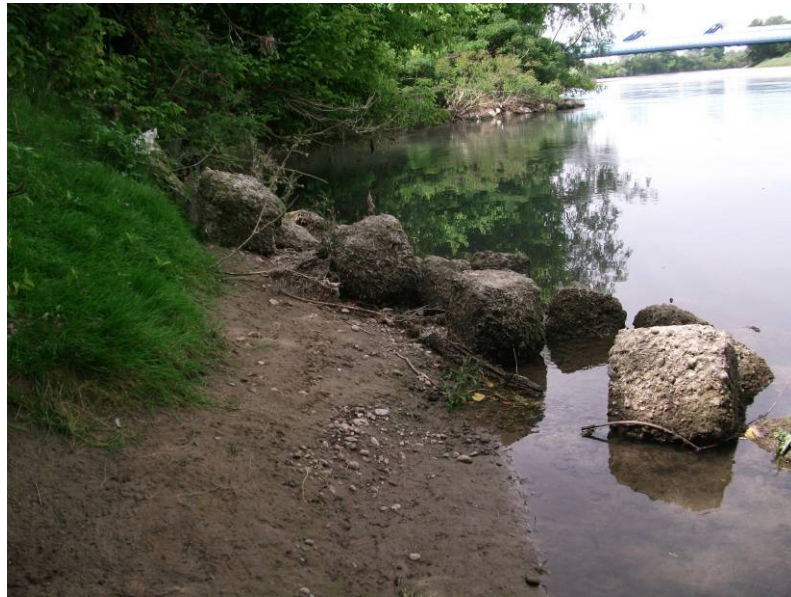
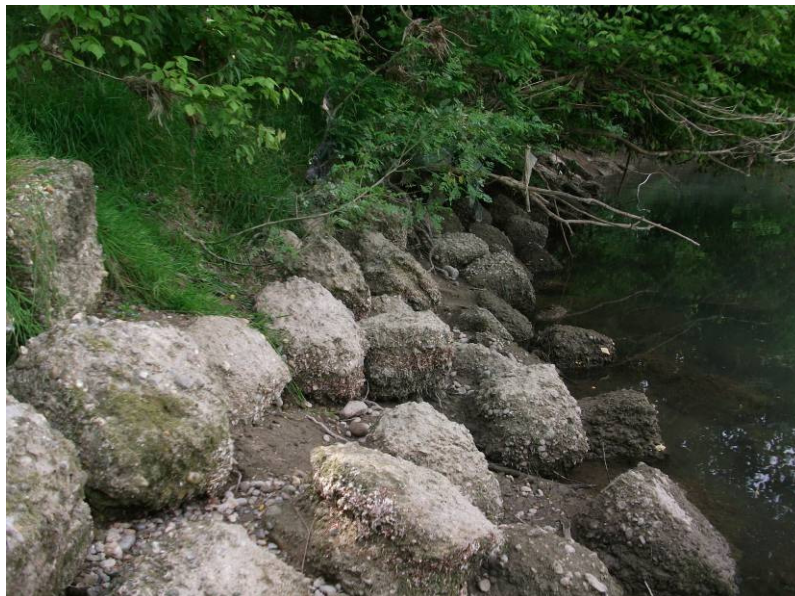
Massi lungo la sponda del settore B

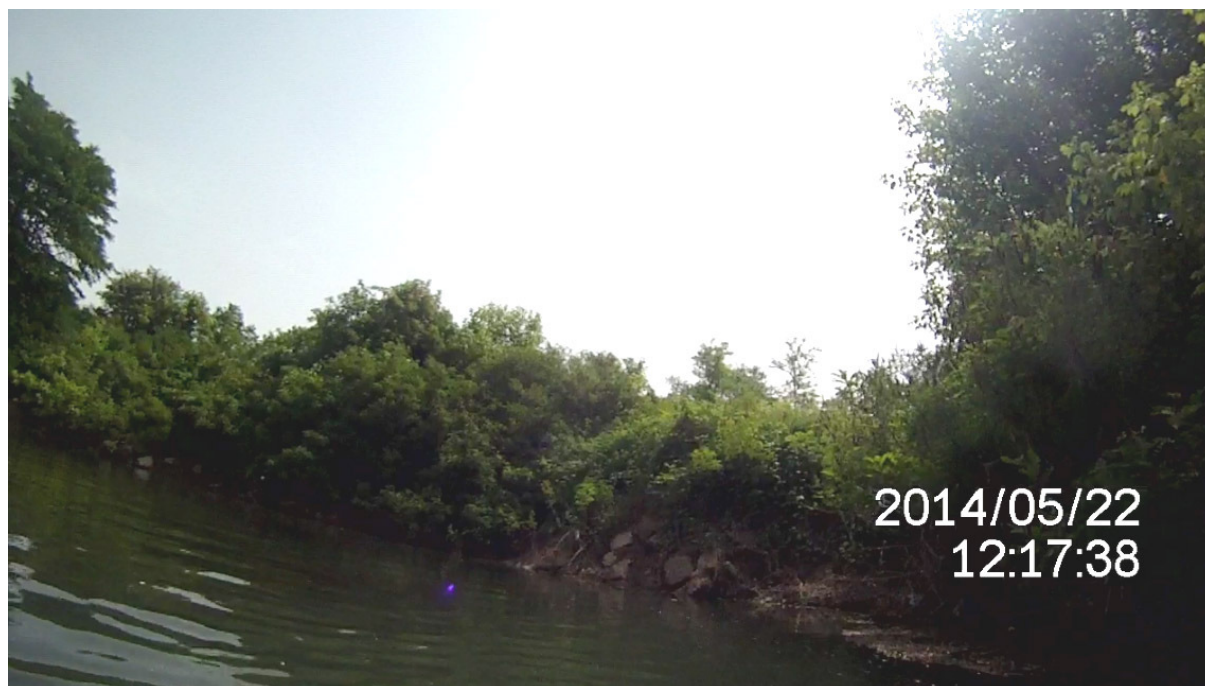
Un'opera simile è stata rinvenuta nella baia fra i settori C e D, sebbene leggermente meno strutturata. Anche in questo caso valgono le considerazioni sopra espresse: pare trattarsi di manufatto moderno ma non vi sono elementi chiari per la loro collocazione cronologica.

Massi lungo la sponda della baia fra i settori C e D, visti dal fiume
