**PROGETTO PER LA REALIZZAZIONE DI UNA SE RTN DI TRASFORMAZIONE
380/150KV CON RACCORDI AEREI ALLA LINEA 380KV "PATRIA-GARIGLIANO"**

Studio per il rispetto del principio dell'invarianza idraulica e idrologica

- Documentazione fotografica con coni ottici e individuazione
grafica del reticolo idrografico esistente-

SOPRALLUOGO DEL 09.08.2022

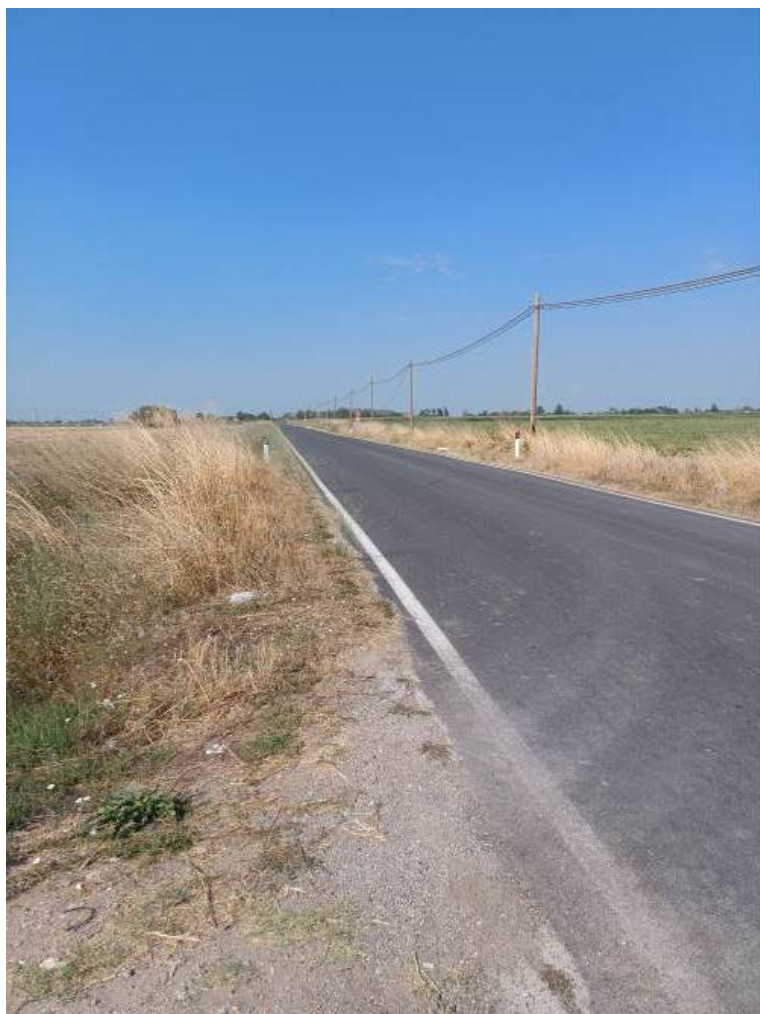
1 - VISTA DI VIA ARMANDO DIAZ DALLA STRADA PODERALE "1" (NON CARRABILE) IN DIREZIONE SUD-OVEST

Si intravede il canale di bonifica "E" che è in pessimo stato di conservazione con manutenzione praticamente inesistente. Non è possibile determinare le quote di fondo tantomeno il reale verso del flusso idraulico.

Non è possibile determinare lo stato di funzionalità del canale al di sotto dell'accesso alla strada poderale da via A. Diaz, ma presumibilmente è assolutamente insufficiente idraulicamente.

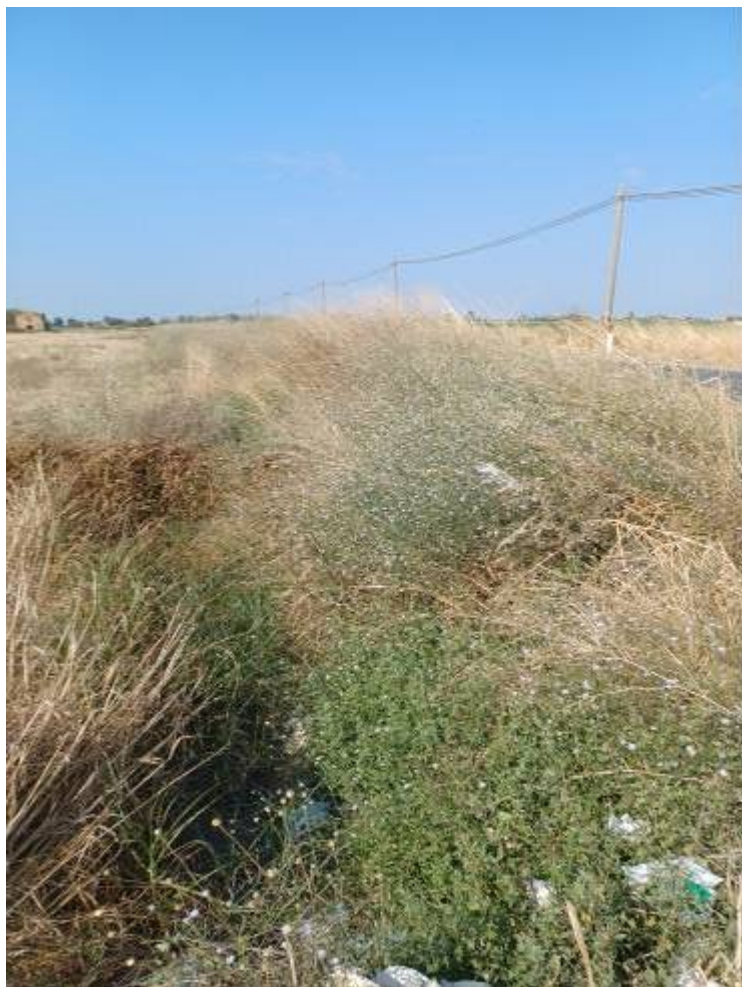
2 - VISTA DEL CANALE “E” DALLA STRADA PODERALE “1” IN DIREZIONE SUD-OVEST

Si intravede il canale di bonifica “E” che è in pessimo stato di conservazione con manutenzione praticamente inesistente. Non è possibile determinare le quote di fondo tantomeno il reale verso del flusso idraulico.

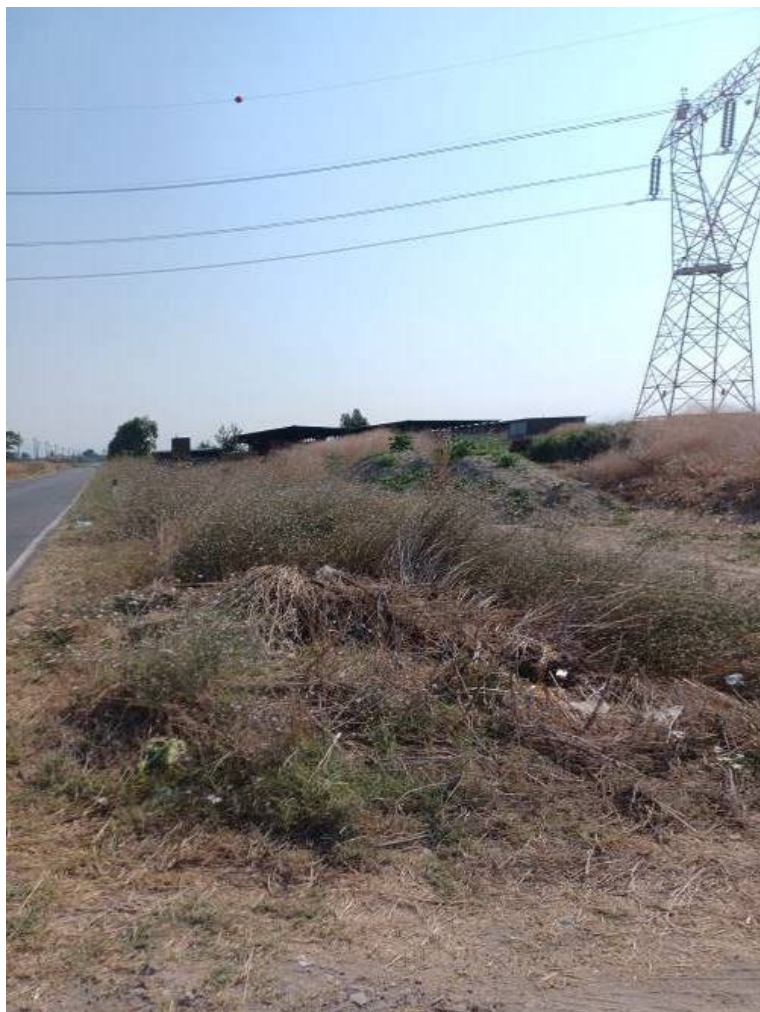
3 - VISTA DI VIA ARMANDO DIAZ DALLA STRADA PODERALE "1" IN DIREZIONE NORD-EST

Si intravede il canale di bonifica "E" che è in pessimo stato di conservazione con manutenzione praticamente inesistente. Non è possibile determinare le quote di fondo tantomeno il reale verso del flusso idraulico.

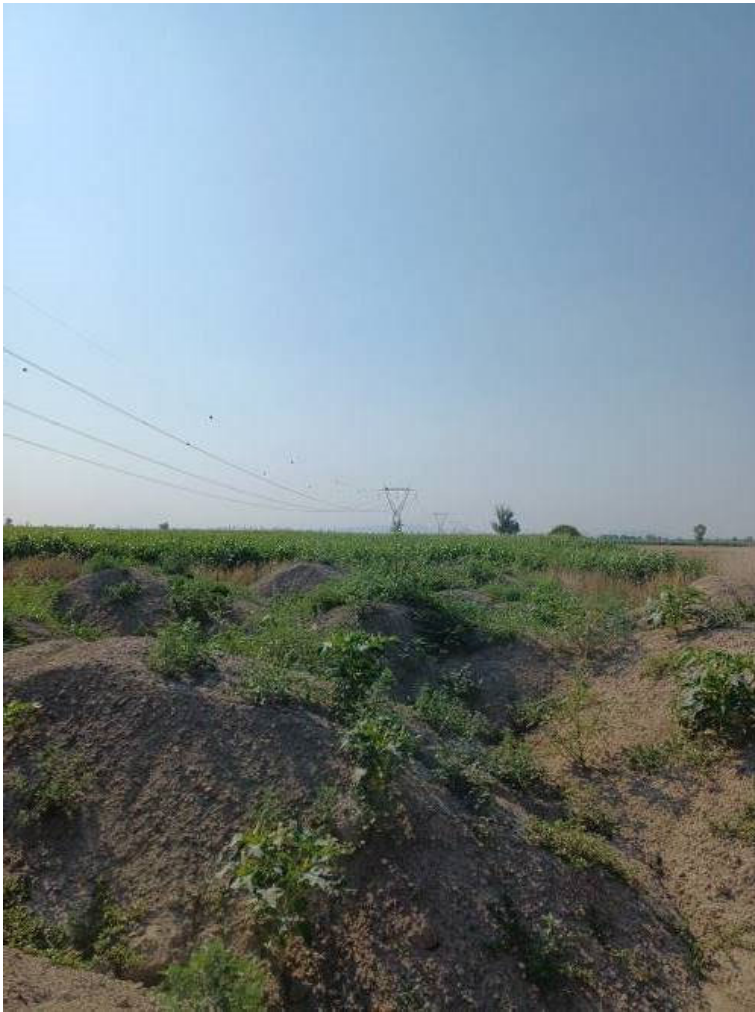
4 - VISTA DELLA STRADA PODERALE “1” DA VIA A. DIAZ IN DIREZIONE SUD.

All’inizio del tratto, sul lato sinistro in direzione sud, sono stati depositati notevoli cumuli di terra. S’intravedono i tralicci “P78” e “P79”.

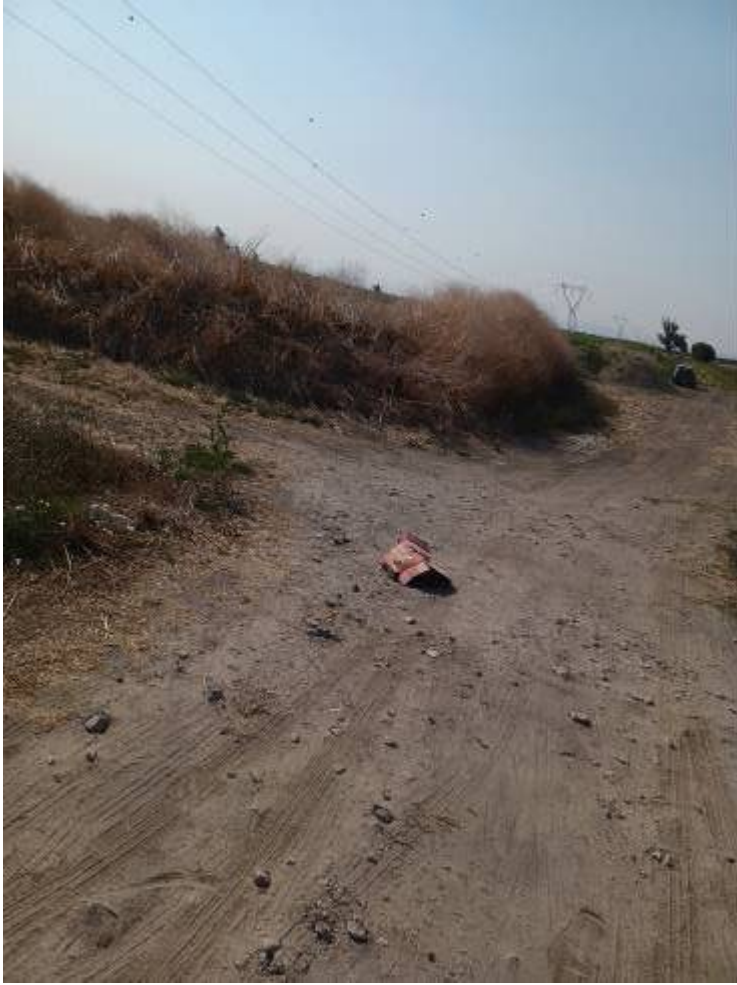
5 - VISTA DELLA STRADA PODERALE "1" DA VIA A. DIAZ IN DIREZIONE SUD.

All'inizio del tratto, sul lato sinistro in direzione sud, sono stati depositati notevoli cumuli di terra.
La strada s'interrompe dopo circa 80 metri.

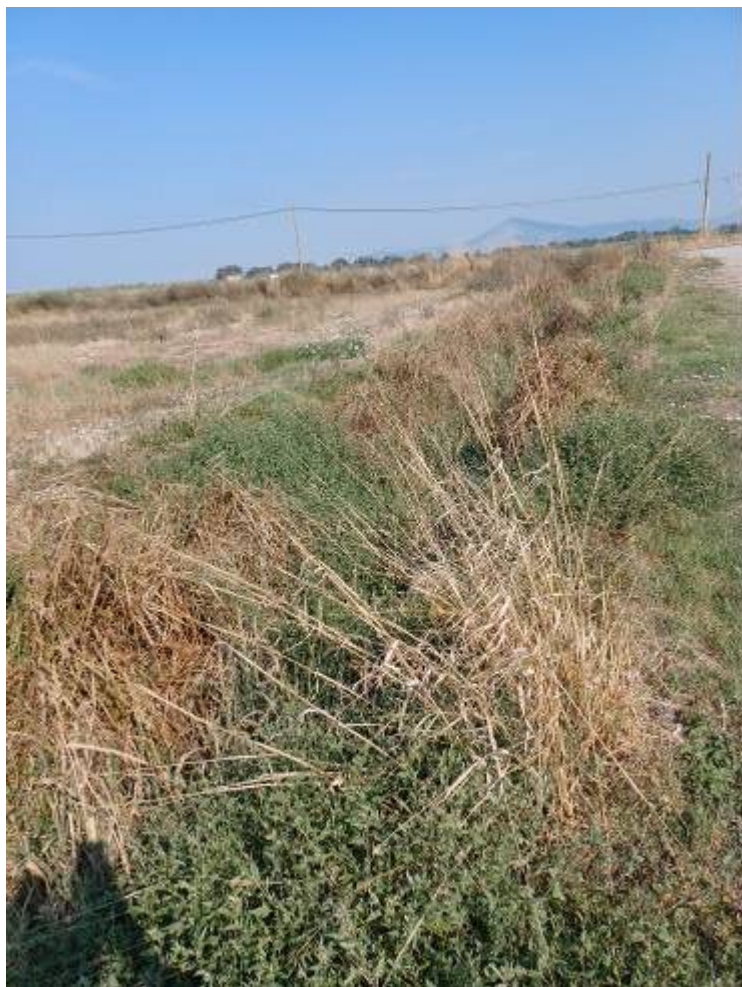
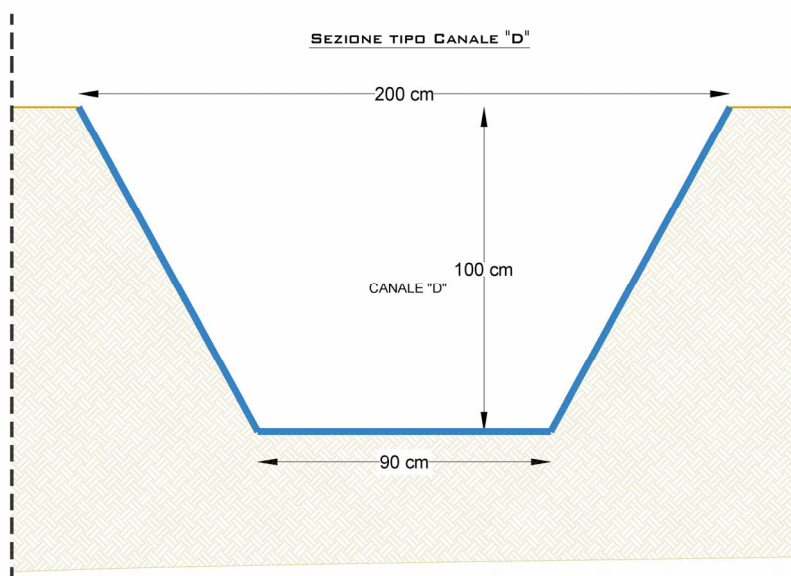
6 - VISTA DEL CANALE “D” DELLA STRADA PODERALE “1” VERSO VIA A. DIAZ IN DIREZIONE NORD.

Il canale “D” è in pessimo stato di conservazione con manutenzione praticamente inesistente.

Il verso del flusso idraulico è direzione sud, cioè convergente ai Regi Lagni.

La sezione media del tratto è la seguente:

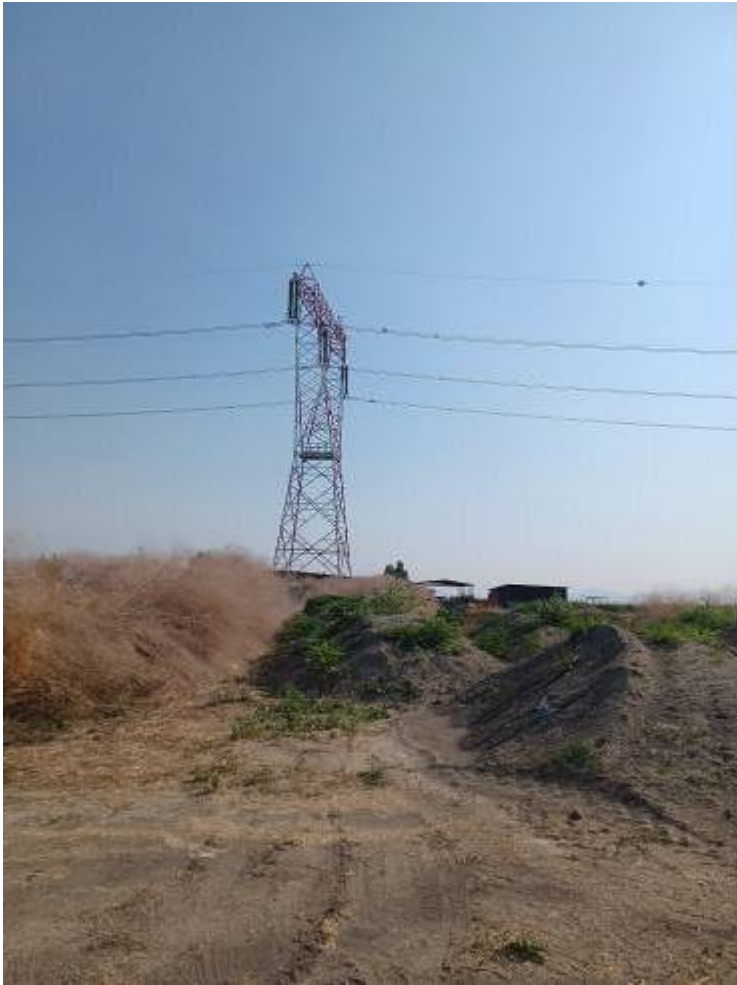
7 - VISTA DEL TRALICCIO “P77” DALLA STRADA PODERALE “1” IN DIREZIONE NORD-EST.

S'intravedono i cumuli di terra riportata all'inizio della strada.

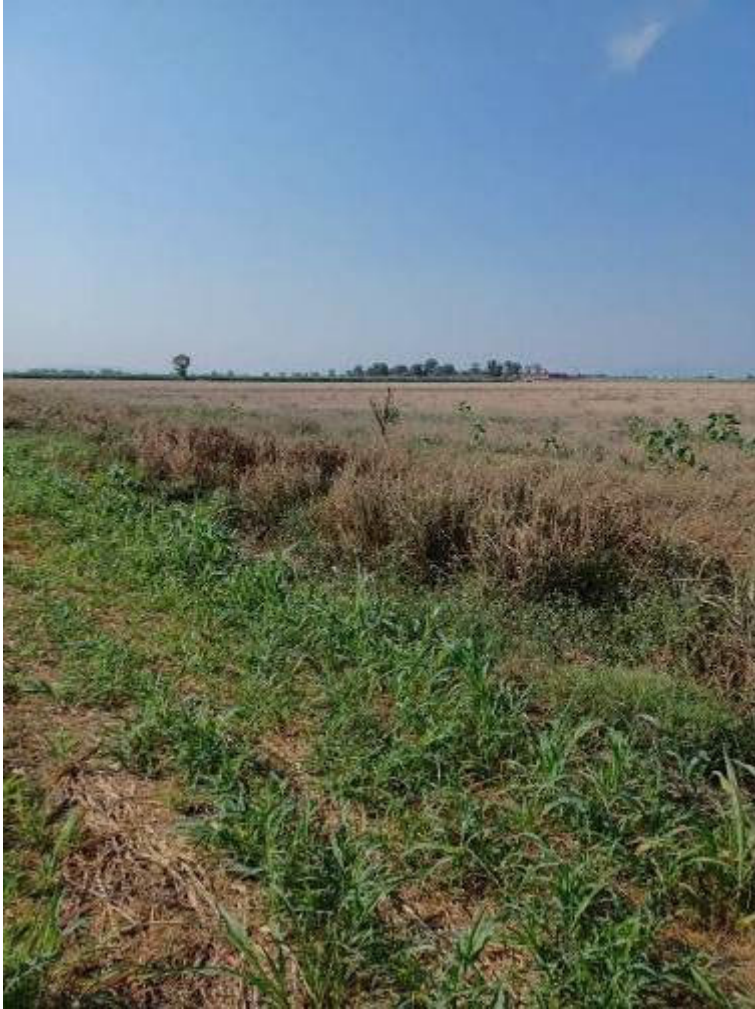
8 - VISTA DEL CANALE “D” DELLA STRADA PODERALE “1” IN DIREZIONE SUD-OVEST.

Il canale “D” è in pessimo stato di conservazione con manutenzione praticamente inesistente. Il verso del flusso idraulico è direzione sud, cioè convergente ai Regi Lagni.

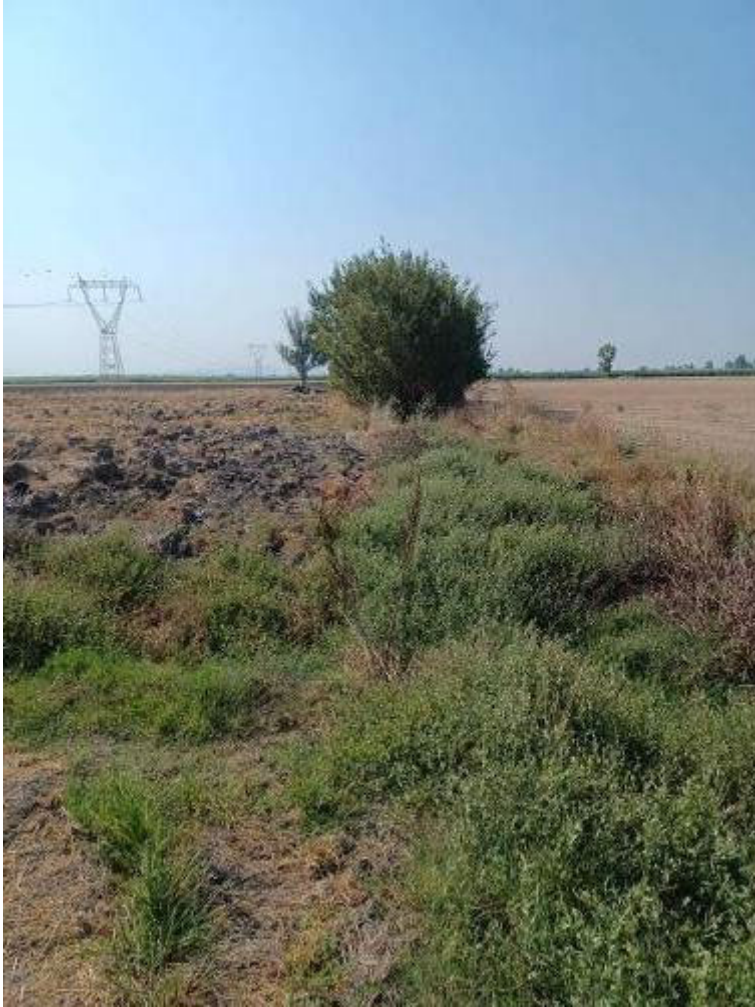
9 - VISTA DEL CANALE “D” DALLA FINE DELLA STRADA PODERALE “1” IN DIREZIONE SUD-OVEST.

Il canale “D” è in pessimo stato di conservazione con manutenzione praticamente inesistente. Il verso del flusso idraulico è direzione sud, cioè convergente ai Regi Lagni.

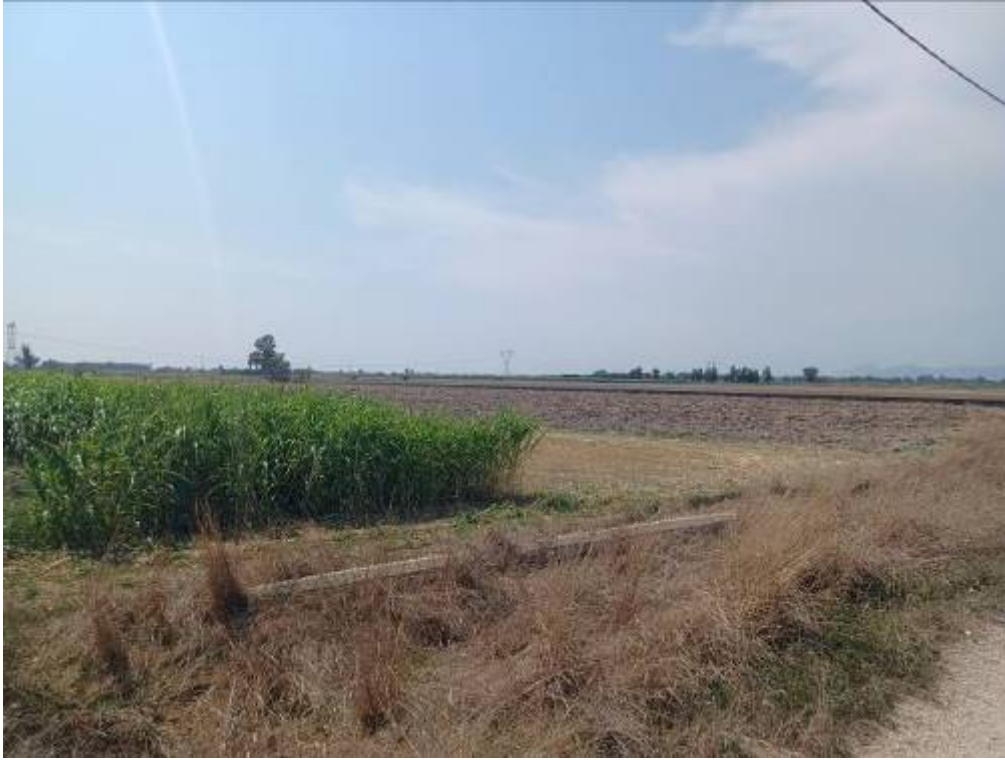
12 - VISTA DELL'AREA D'INTERVENTO DALLA STRADA PODERALE "2".

S'intravede l'inizio del canale "B" che è quasi inesistente.

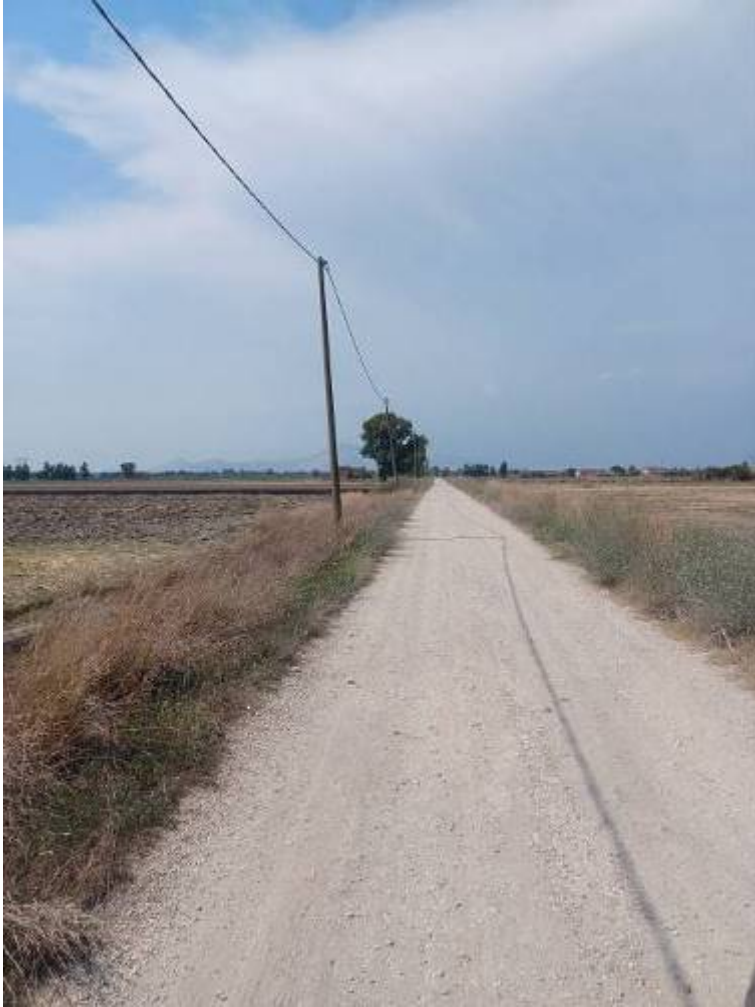
13 - VISTA DALLA STRADA PODERALE “2” VERSO VIA A. DIAZ.

S'intravedono l'inizio del canale “B” (a sx) e il canale “A” (a dx).

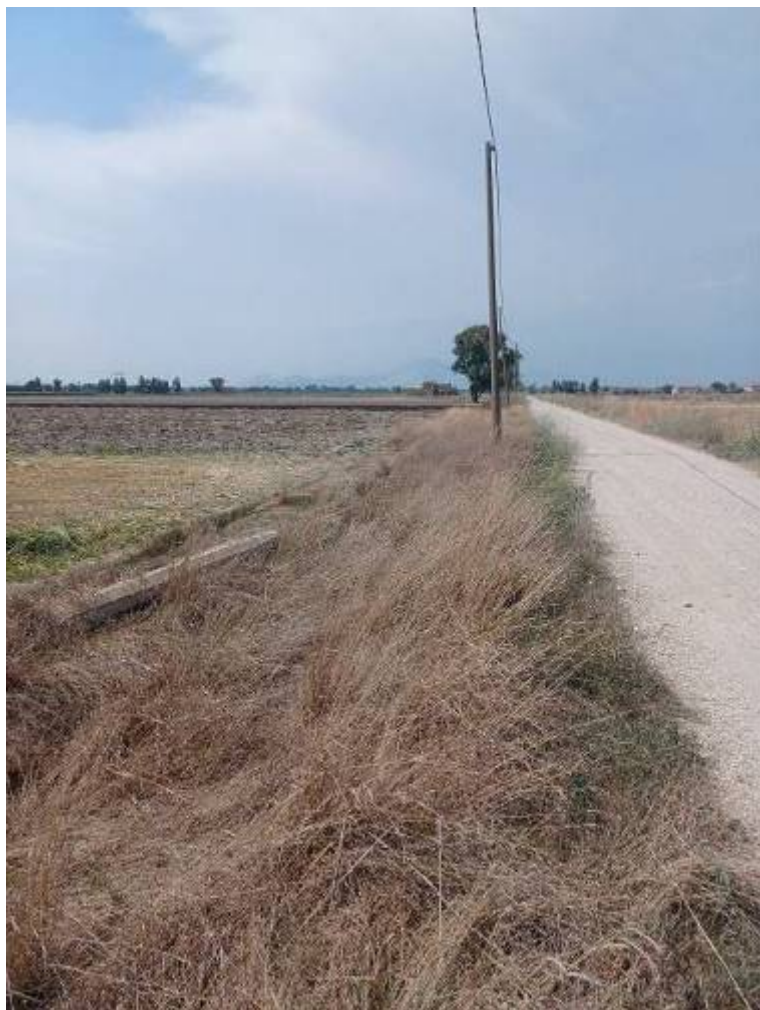
14 - VISTA DALLA STRADA PODERALE “2” VERSO VIA A. DIAZ.

S'intravedono l'inizio del canale “B” (a sx) che è praticamente inesistente.

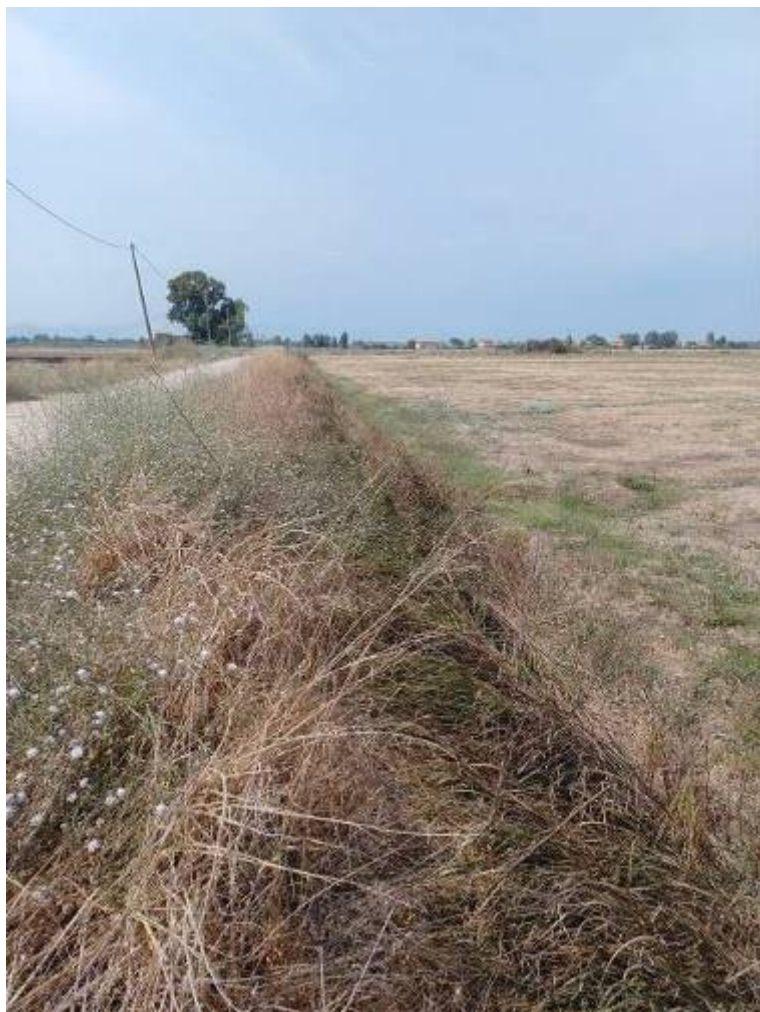
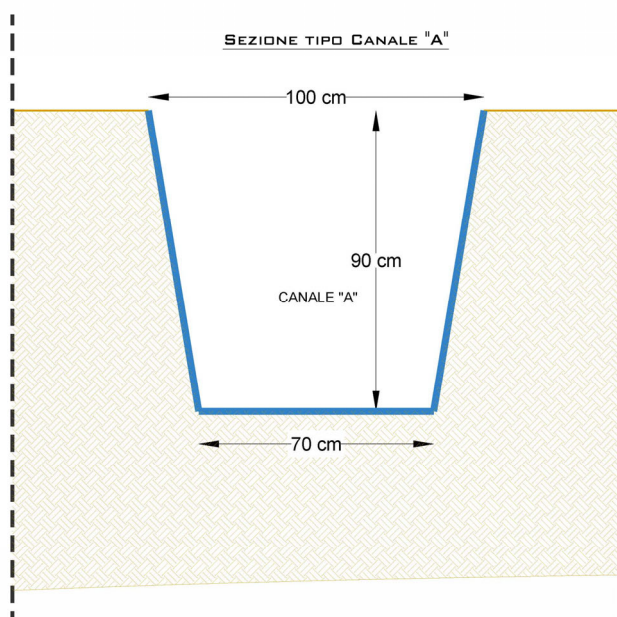
15 - VISTA DALLA STRADA PODERALE "2" VERSO VIA A. DIAZ.

S'intravede il canale "A" (a dx) che versa in pessimo stato di conservazione e manutenzione.

La sezione media del tratto è la seguente:

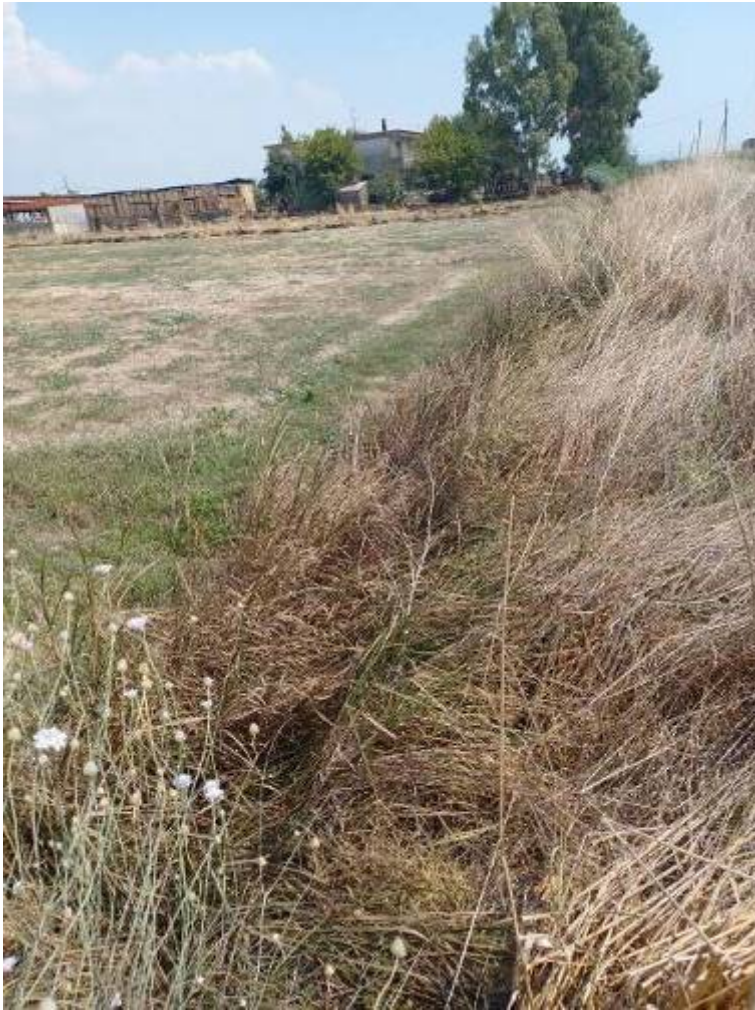
16 - VISTA DALLA STRADA PODERALE “2” VERSO IL “LAGNO VECCHIO”.

S'intravede il canale “A” (a sx) che versa in pessimo stato di conservazione e manutenzione. Il verso del flusso idraulico è direzione sud, cioè convergente ai Regi Lagni.

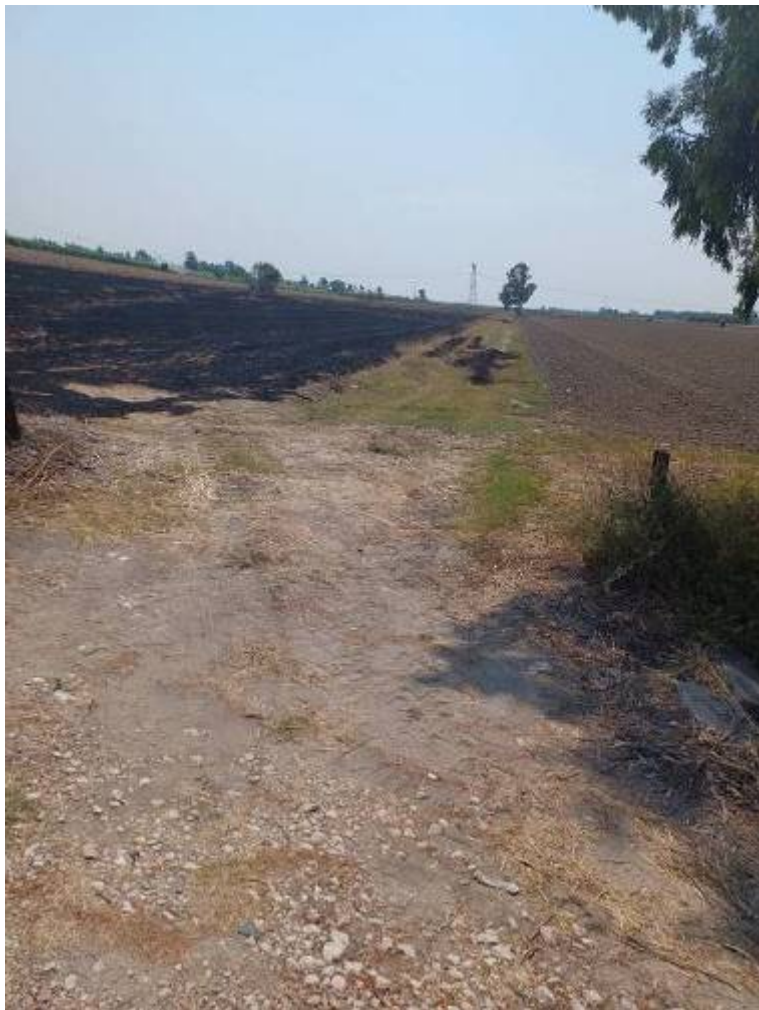
17 - VISTA DEL CANALE “B” DALLA STRADA PODERALE “2”.

Il canale “B” è totalmente interrato e praticamente inesistente.

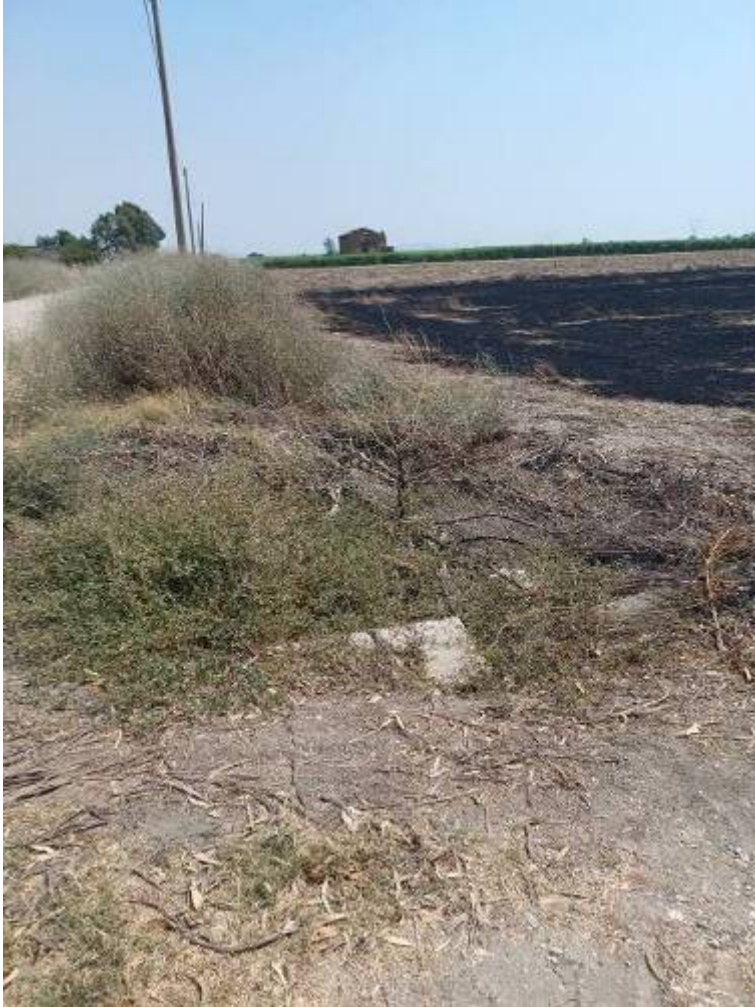
18 - VISTA DEL CANALE “B” DALLA STRADA PODERALE “2” VERSO IL “LAGNO VECCHIO”.

Il canale “B” è totalmente interrato e praticamente inesistente.

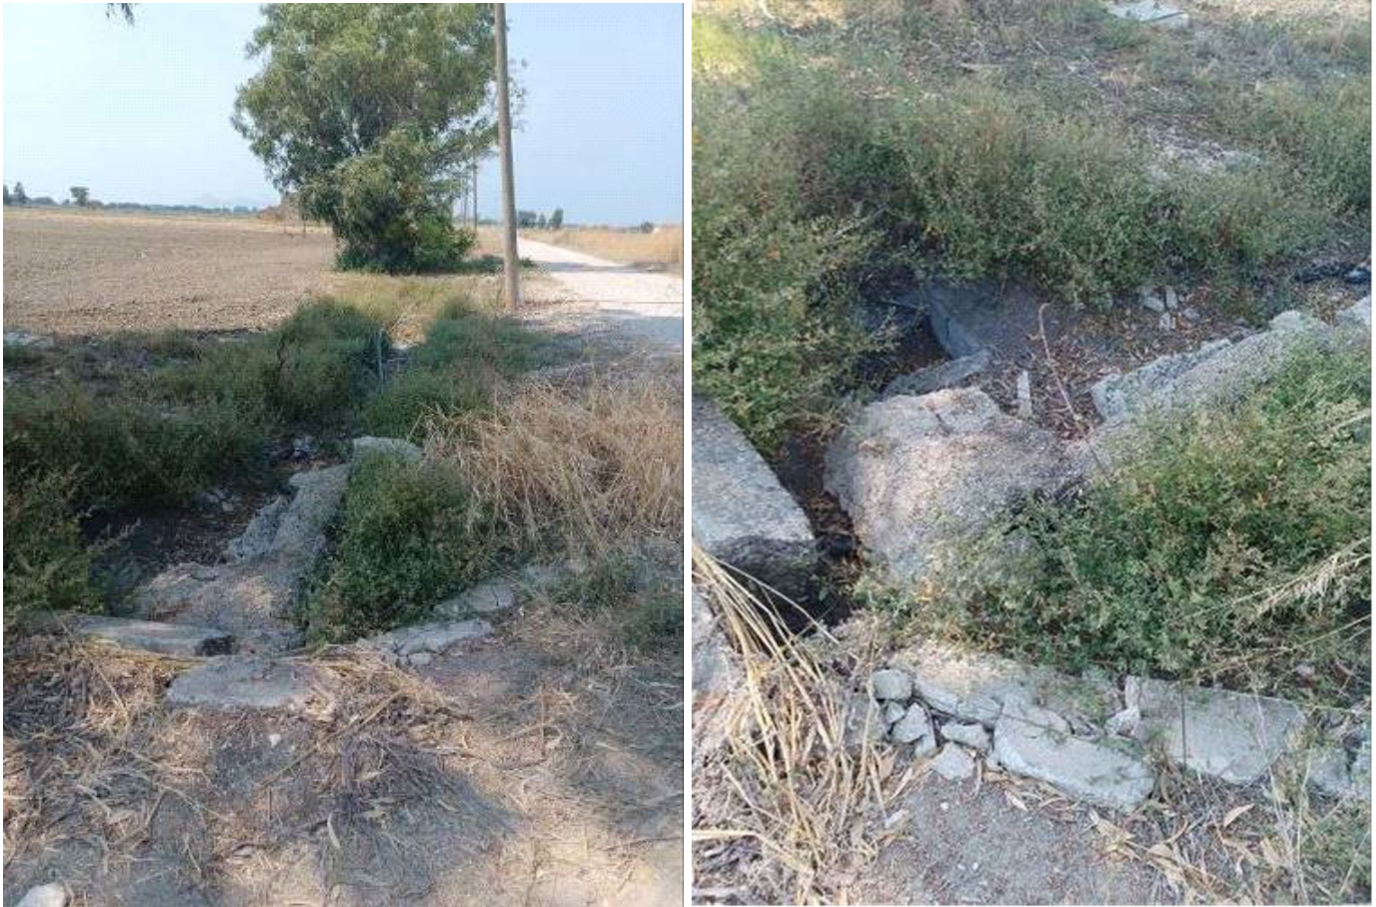
19/20 - VISTA DEL CANALE “B” DALLA STRADA PODERALE “2” VERSO VIA A. DIAZ.

Il canale “B” è totalmente interrato e praticamente inesistente. L’attraversamento della strada di accesso al podere è totalmente crollato.

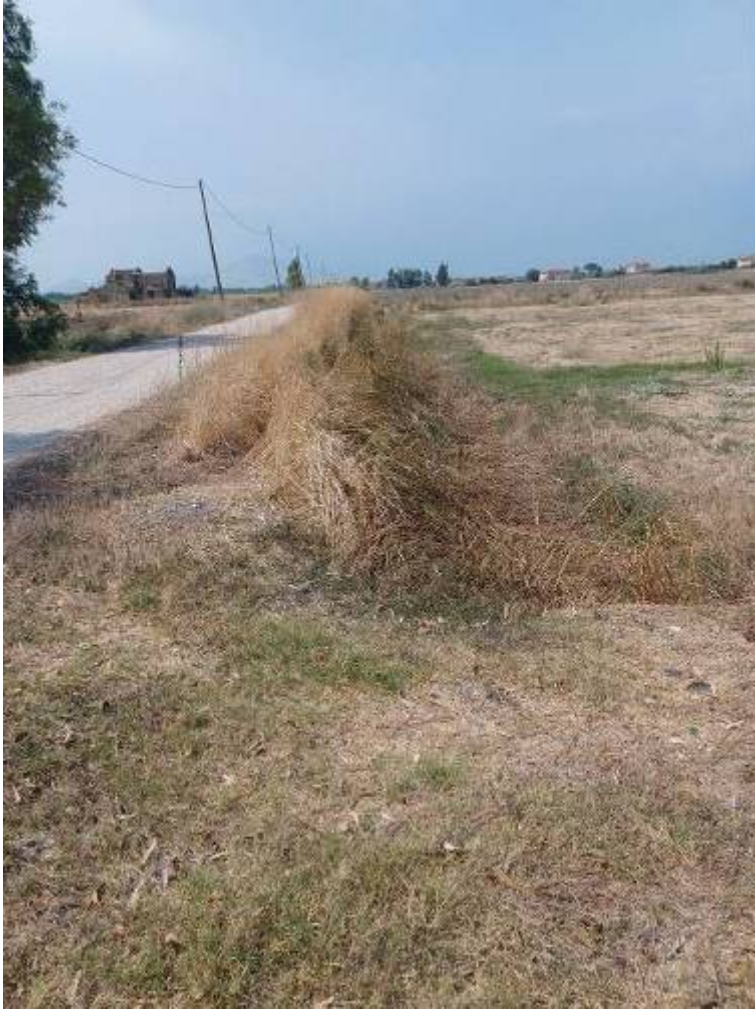
21 - VISTA DALLA STRADA PODERALE “2” VERSO VIA A. DIAZ.

S'intravede il canale “A” (a dx) che versa in pessimo stato di conservazione e manutenzione. Il verso del flusso idraulico è direzione sud, cioè convergente ai Regi Lagni.

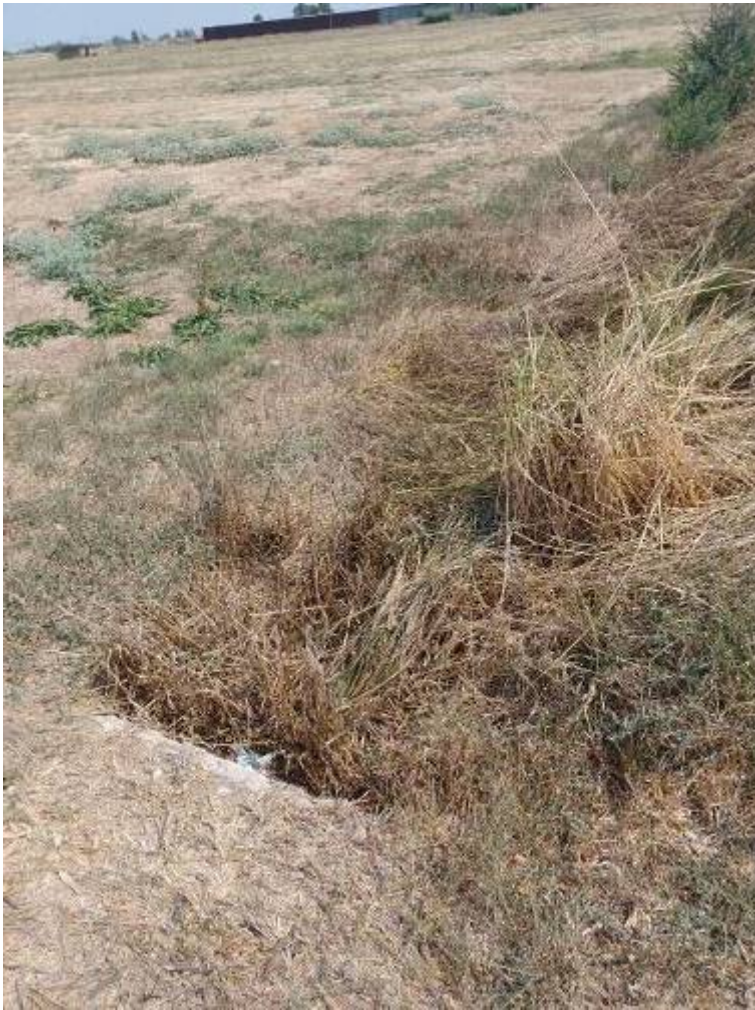
22 - VISTA DALLA STRADA PODERALE “2” VERSO IL “LAGNO VECCHIO”.

S'intravede il canale “A” che versa in pessimo stato di conservazione e manutenzione. Il verso del flusso idraulico è direzione sud, cioè convergente ai Regi Lagni.

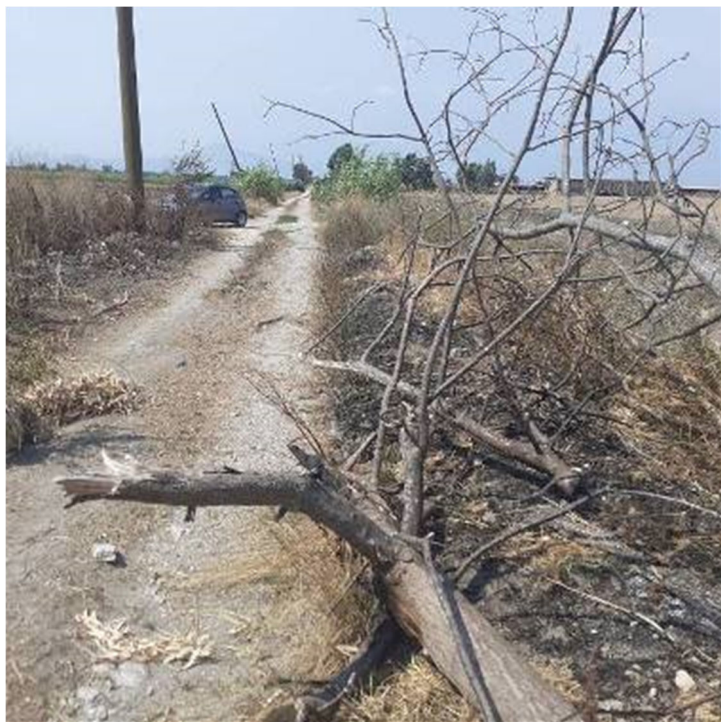
23 - VISTA DALLA STRADA PODERALE "2" VERSO VIA A. DIAZ.

La foto è quasi al termine della strada poderale "2". A dx vi è il canale "A", ma la visualizzazione è limitata dalla presenza di un albero caduto e da un incendio recente.

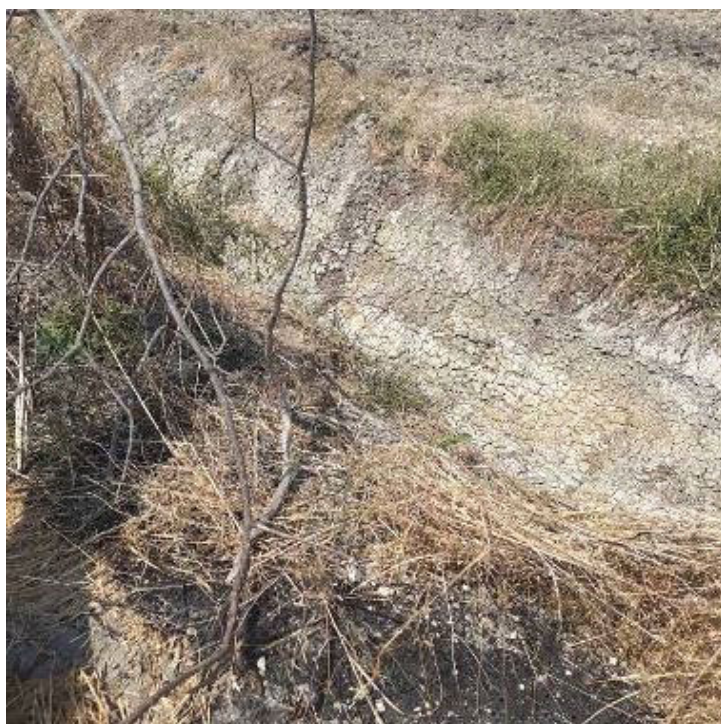
24 - VISTA DEL CANALE "A" DALLA STRADA PODERALE "2" VERSO VIA A. DIAZ.

Il canale è in condizioni sufficienti di manutenzione, sia sulle pareti laterali, sia sul fondo. Inesistente la manutenzione superficiale. La larghezza è pari a circa 2 metri, mentre la profondità è pari a circa 1,5 metri.

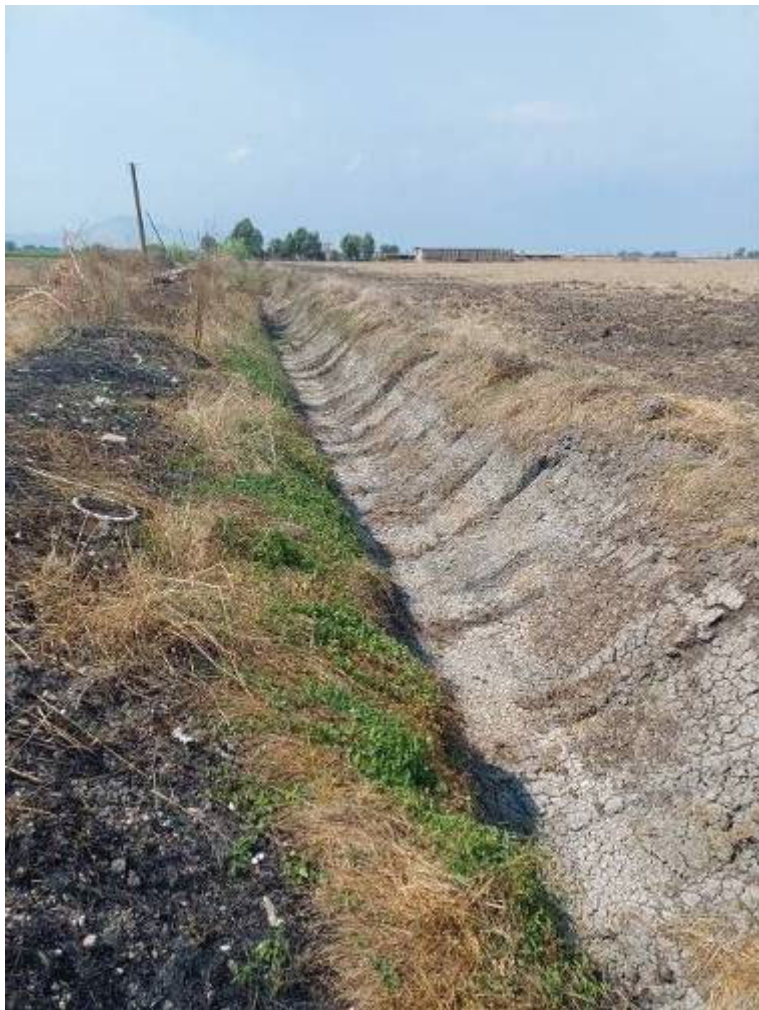
25 - VISTA DEL CANALE “A” DALLA STRADA PODERALE “2” VERSO VIA A. DIAZ.

Il canale è in condizioni sufficienti di manutenzione, sia sulle pareti laterali, sia sul fondo. Inesistente la manutenzione superficiale. La larghezza è pari a circa 2 metri, mentre la profondità è pari a circa 1,5 metri.

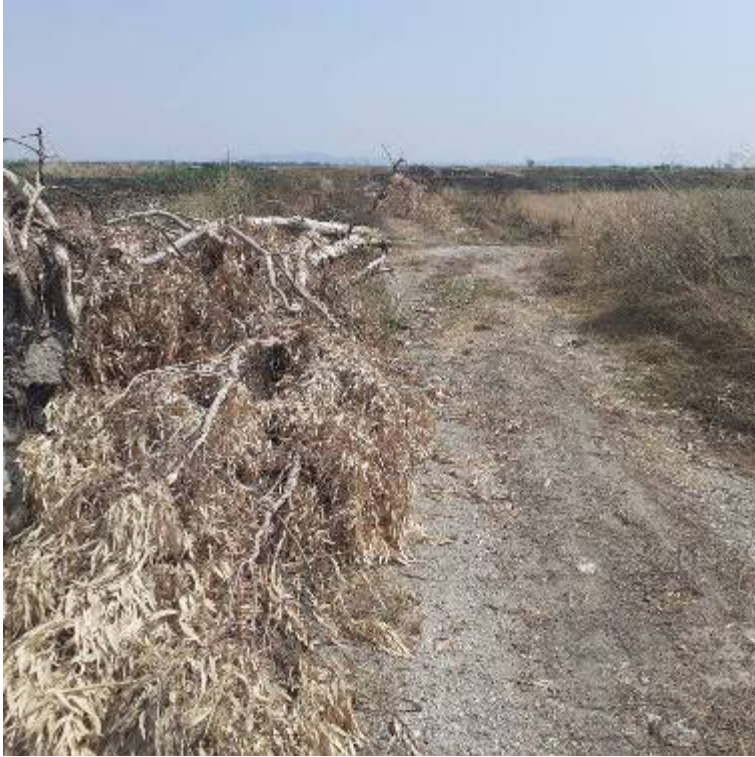
26 - VISTA DEL “LAGNO VECCHIO” AL TERMINE DELLA STRADA PODERALE “2”.

A circa 20 metri dal “Lagno Vecchio” la strada poderale versa in pessimo stato di conservazione e manutenzione.

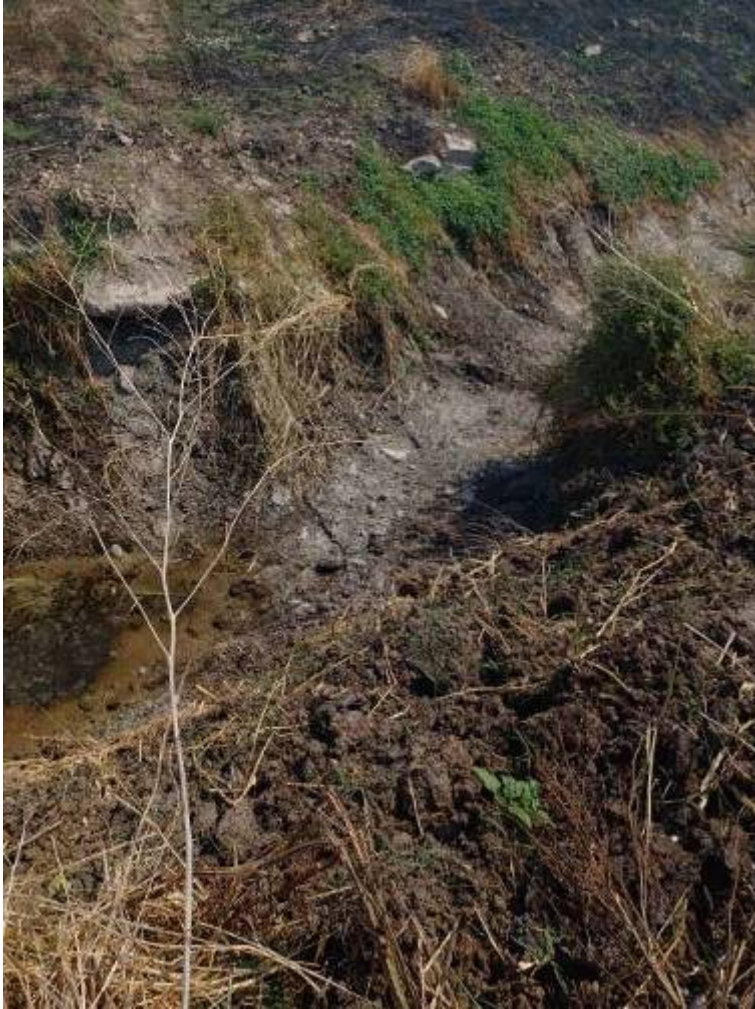
27 - VISTA DEL CANALE AFFLUENTE AL “LAGNO VECCHIO” AL TERMINE DELLA STRADA PODERALE “2”.

Il canale dovrebbe scorrere verso i Regi Lagni in direzione sud-ovest.

Lo stato di conservazione e manutenzione è pessimo.

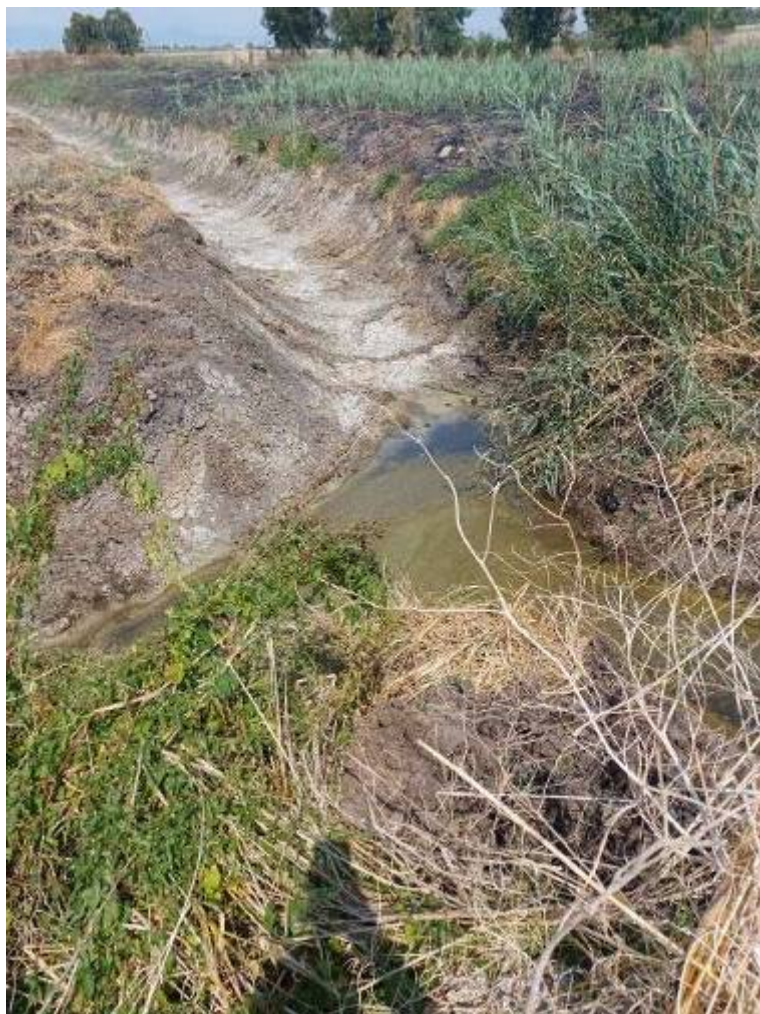
28 - VISTA DEL CANALE LATERALE AL “LAGNO VECCHIO” AL TERMINE DELLA STRADA PODERALE “2”.

La vista è in direzione nord-est, cioè opposta al flusso idraulico.

S'intravede (da sx) l'immissione del canale “A”.

La sezione di confluenza è in pessimo stato di conservazione e manutenzione (l'acqua è stagnante).

Il canale laterale al “Lagno Vecchio”, verso monte, versa in buono stato di manutenzione e conservazione.

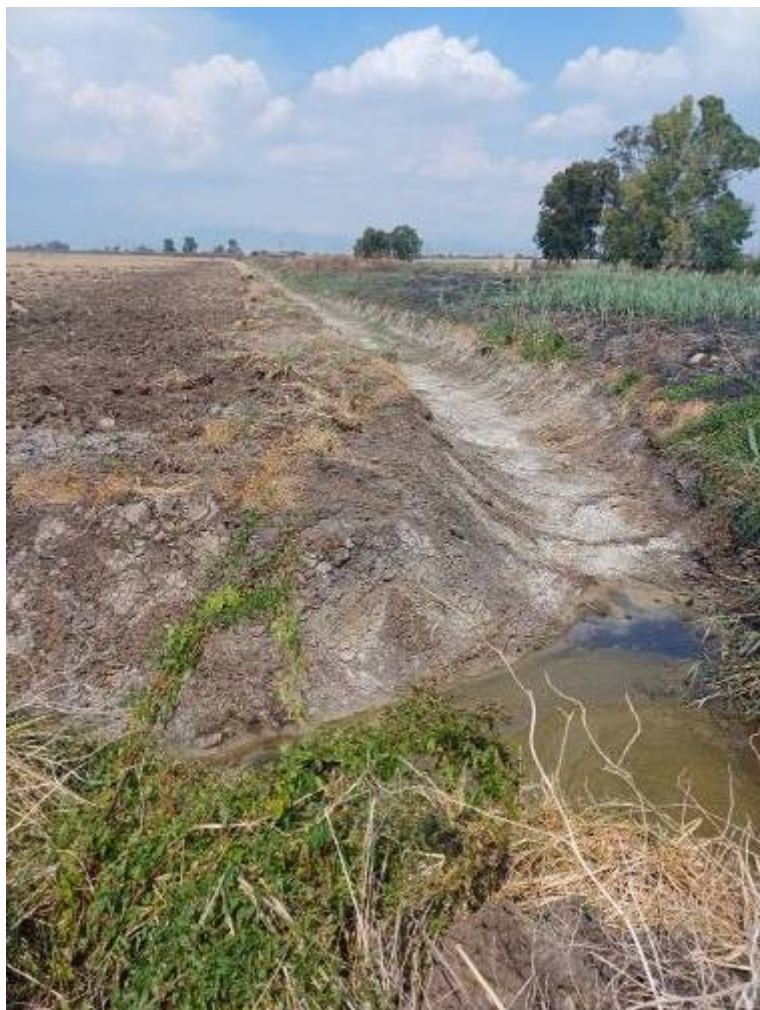
29 - VISTA DEL CANALE LATERALE DEL “LAGNO VECCHIO” AL TERMINE DELLA STRADA PODERALE “2”.

La vista è in direzione nord-est, cioè opposta al flusso idraulico.

S'intravede (da sx) l'immissione del canale “A”.

La sezione di confluenza è in pessimo stato di conservazione e manutenzione (l'acqua è stagnante).

Il canale laterale al “Lagno Vecchio”, verso monte, versa in buono stato di manutenzione e conservazione.
