PROGETTO P.3062

“AMPLIAMENTO DELLA DIGA FORANEA DEL PORTO DI GENOVA”

**RELAZIONE DELLA FASE IN CORSO D'OPERA
DICEMBRE 2023**

Monitoraggio della torbidità, dell'ossigeno disciolto e della dinamica durante i lavori relativi all'ampliamento della diga foranea del Porto di Genova

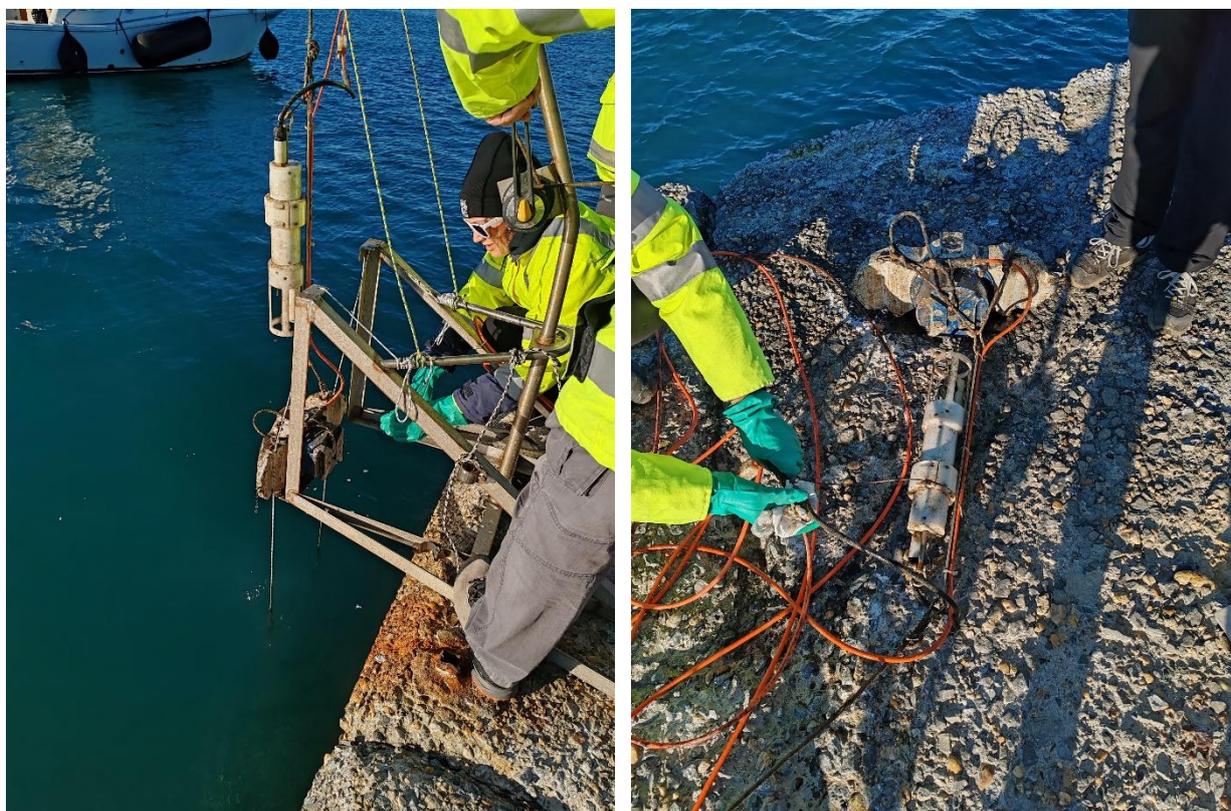
Operazioni di manutenzione alla stazione FP del 15/12/2023.

La manutenzione è stata effettuata il 15 Dicembre alle stazioni di levante FL e Polcevera FP.

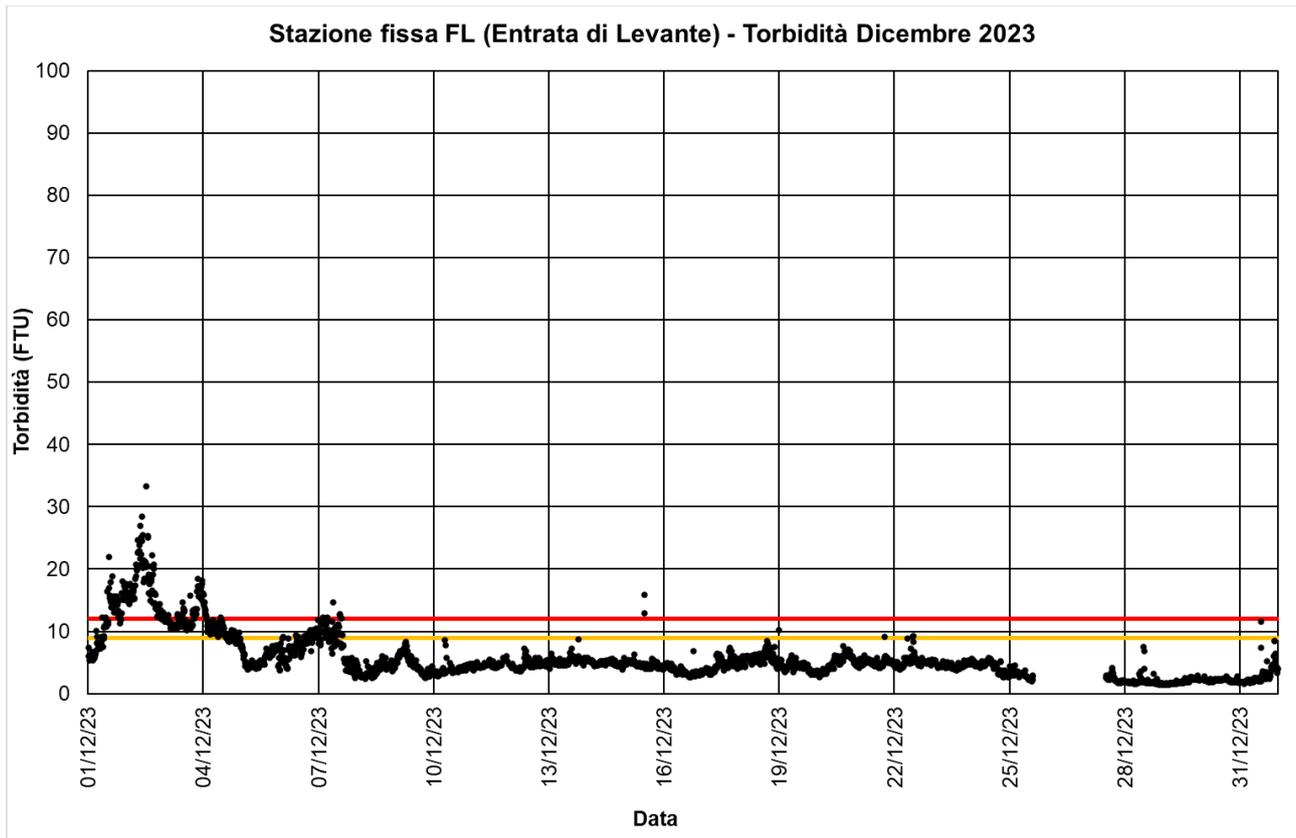
Stazione di levante FL

La torbidità nel mese di Dicembre ha mostrato valori compresi tra 1.4 e 33.3 FTU. I valori alti, superiori al limite, sono dovuti al moto ondoso e agli apporti solidi del Torrente Bisagno a seguito delle piogge del periodo e alla nuvola torbida che si è generata nell'area antistante la foce che ha interessato anche l'ingresso di levante del porto.

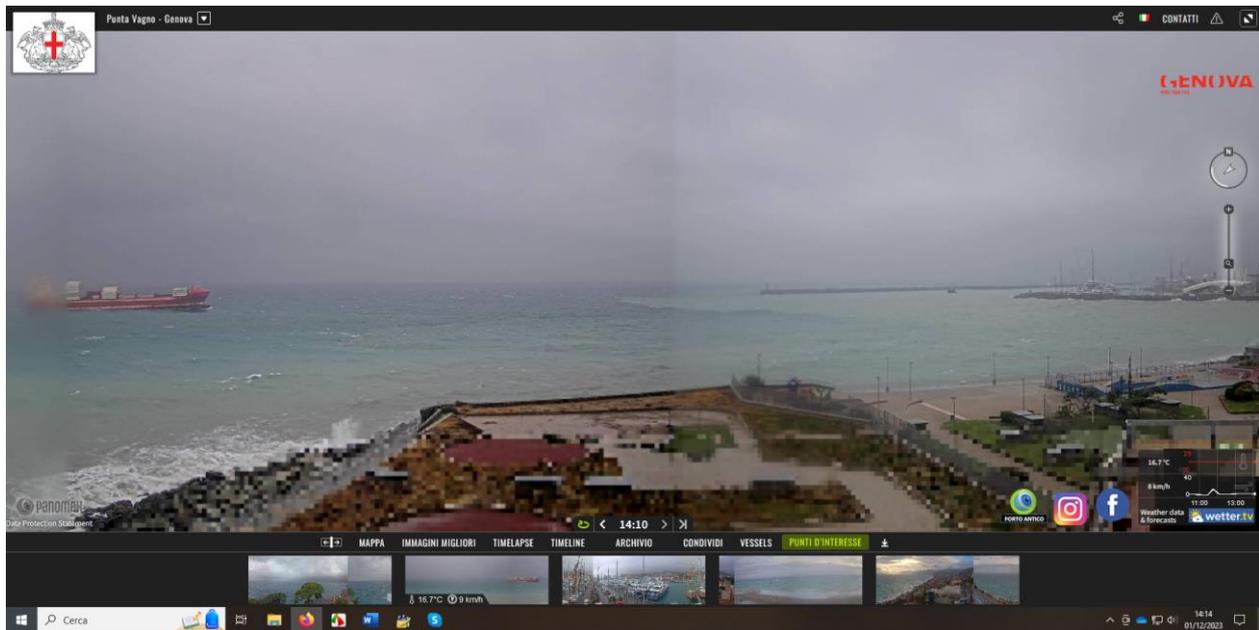
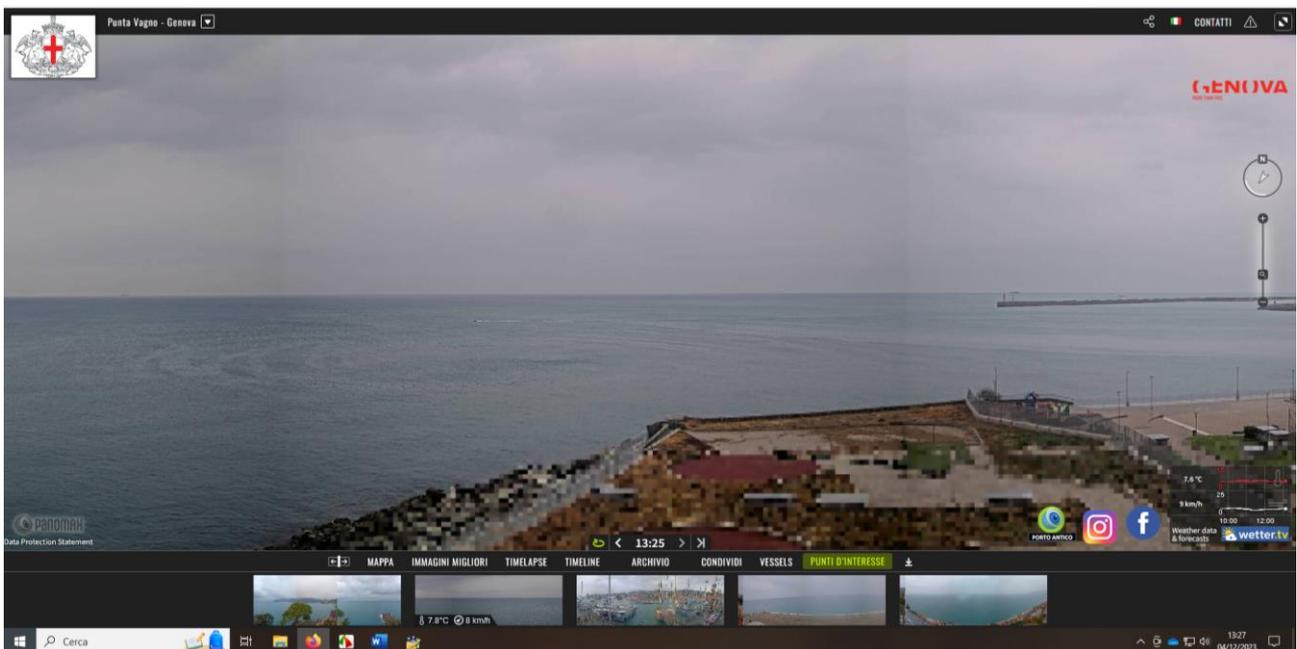
Nei primi giorni del mese di Dicembre (1-7/12/2023) sono scattati numerosi allarmi sia gialli sia rossi presso la stazione fissa di levante FL dovuti alle forti correnti presenti causate dalla intensa mareggiata che ha colpito le coste liguri e agli apporti solidi del Torrente Bisagno dovuti alle ingenti piogge del periodo.

Immagine della webcam di Punta Vagno del Comune di Genova del 01/12/2023 alle 14:10.

Immagine della webcam di Punta Vagno del Comune di Genova del 04/12/2023 alle 13:25.

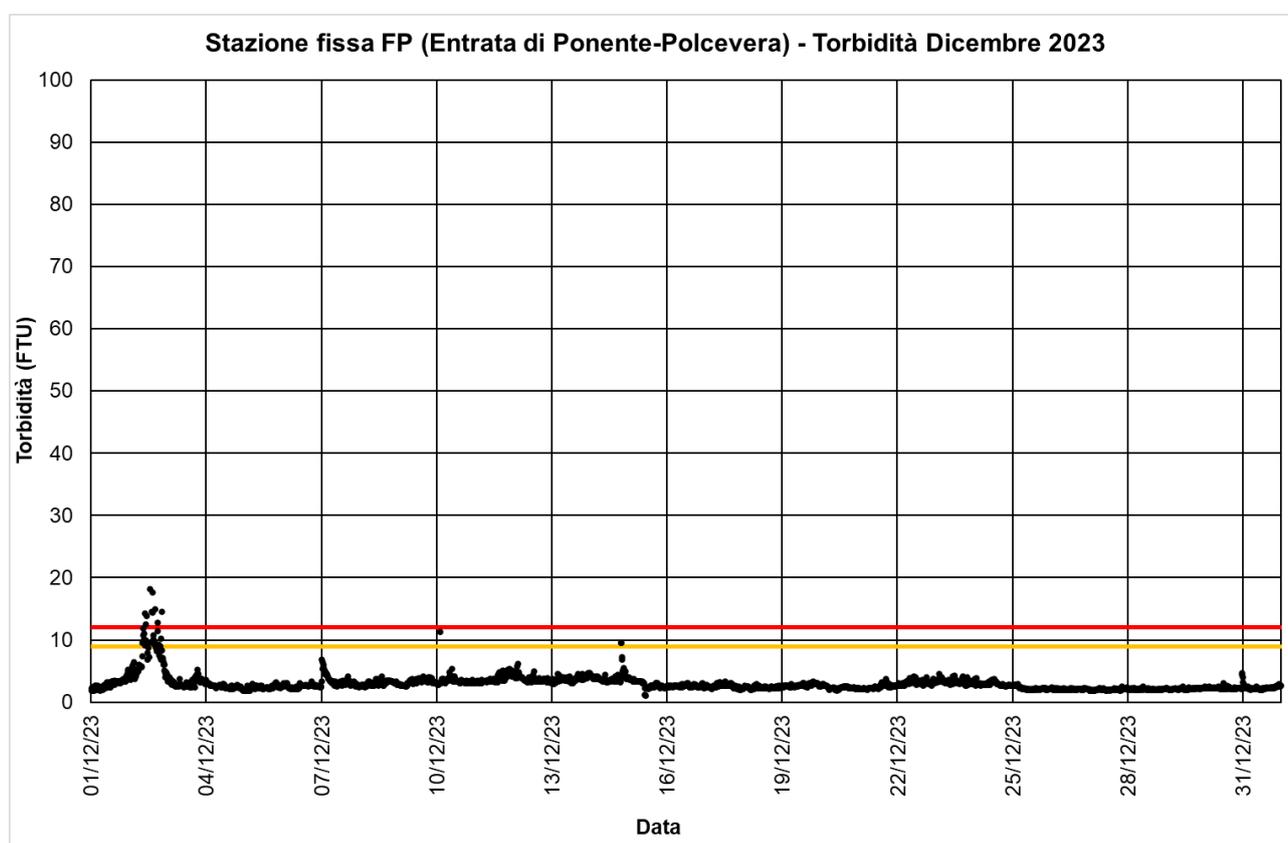
Stazione di ponente-Polcevera FP

La torbidità ha mostrato valori compresi tra 1.1 e 18.2 FTU. I valori più alti sono stati misurati nei primi giorni del mese a causa degli apporti solidi del Torrente Polcevera a seguito delle forti piogge del periodo.

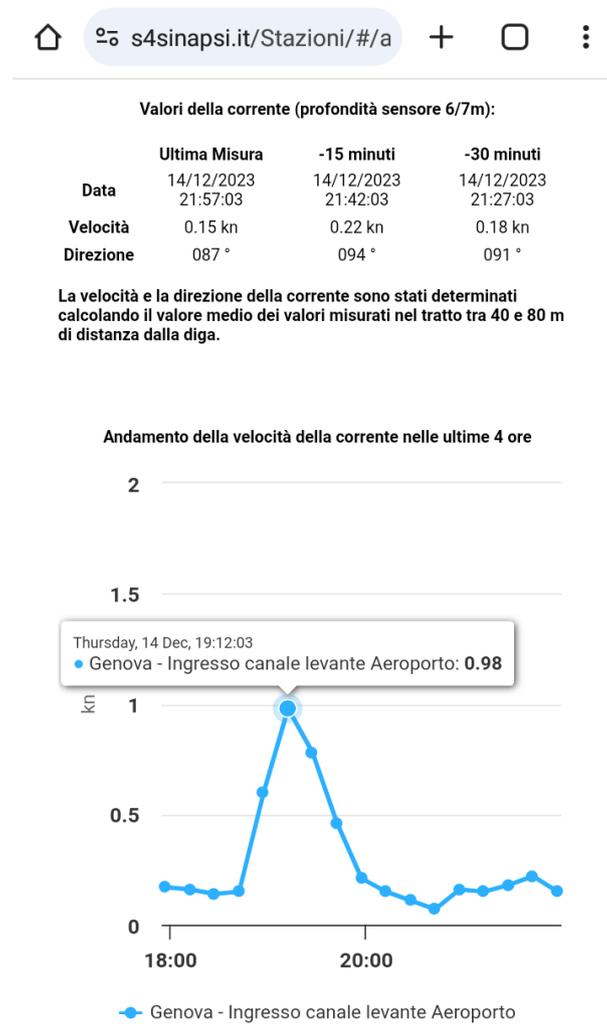
Il 14 Dicembre è scattato l'allarme giallo con una torbidità di 9.6 FTU a causa delle forti correnti indotte dalle manovre di una nave e dei rimorchiatori in aiuto.

Dettaglio della forte corrente registrata il 14/12/2023 dalla stazione FP.
