GRE.EEC.R.73.IT.W.12420.00.015.01

# INTEGRALE RICOSTRUZIONE DELL'IMPIANTO EOLICO DI NICOSIA

## PROGETTO DEFINITIVO

### Documentazione Fotografica

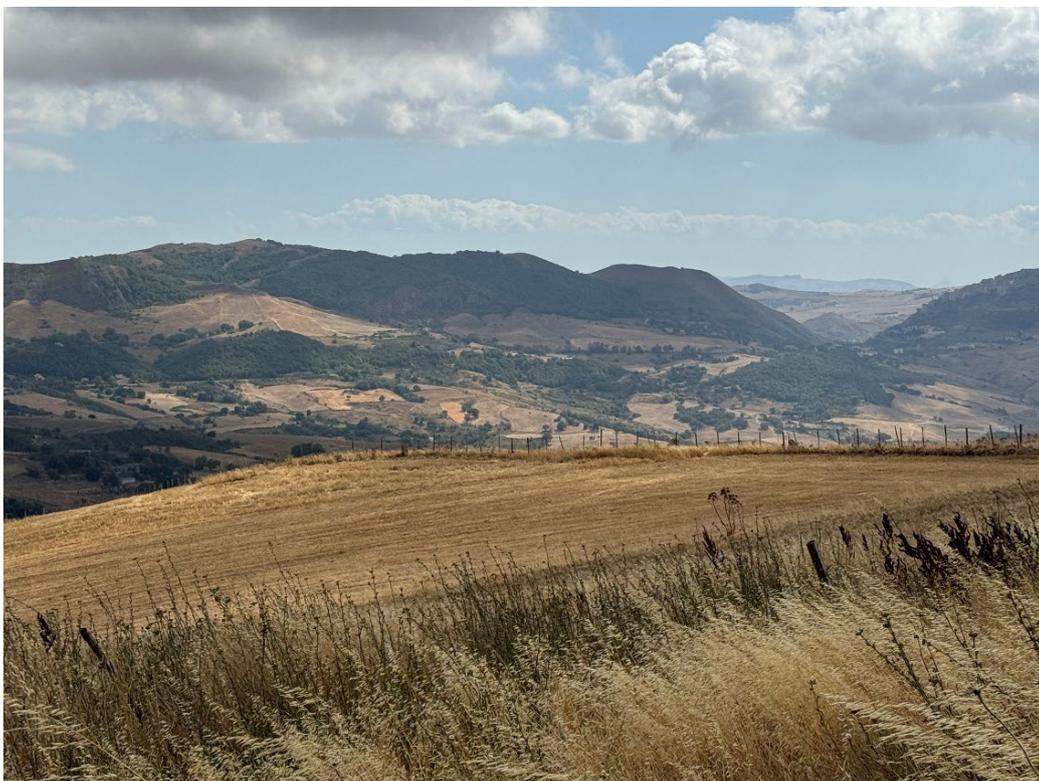
**Figura 1 Fotografia da terra dell'area in cui sorgerà l'aerogeneratore NI01.**

Nella Figura 1 è possibile osservare come l'area in cui sorgerà l'aerogeneratore NI01 presenti acclività dolci e ridotta copertura vegetativa.

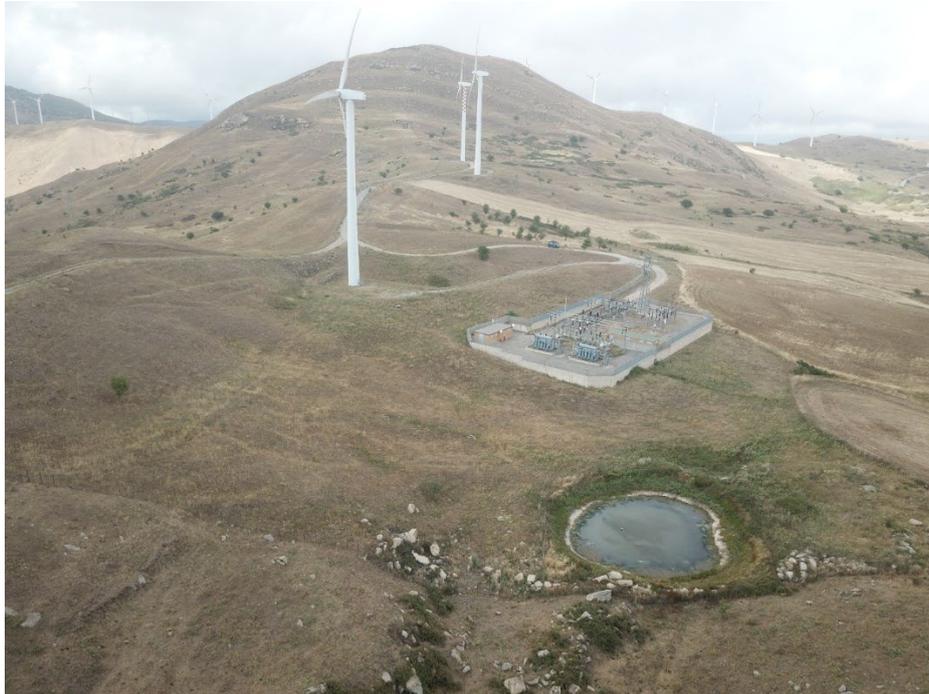
**Figura 2** Fotografia da drone dell'area interessata dalla presenza della sottostazione elettrica, la parte in basso a sinistra della ripresa rappresenta una porzione dell'area in cui sorgerà la piazzola dell'aerogeneratore NI03.

Da entrambe le riprese ottenute da drone è possibile notare la tipica morfologia collinare dell'area di impianto, caratterizzata da un paesaggio collinare senza pendenza eccessiva e copertura vegetale limitata e brulla, tipica delle area di pascolo dell'entroterra siciliano. Dall'immagine non si riscontrano segni di smottamento nè tantomeno di aree percorse da fuoco.

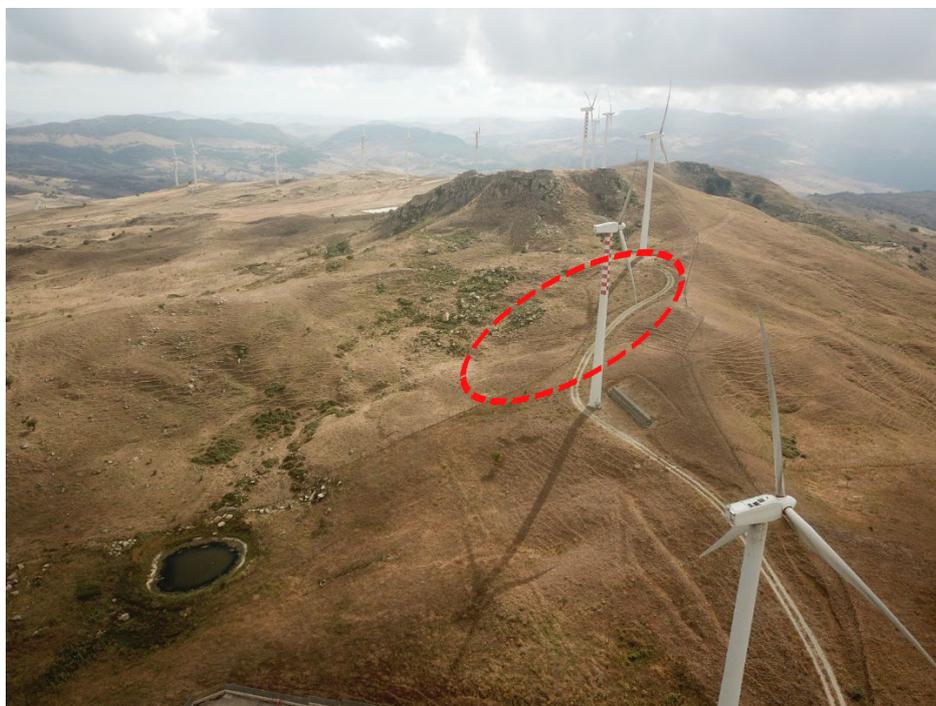
**Figura 3** Fotografia da drone dell'area interessata dalla futura realizzazione della piazzola (indicativamente compresa nell' area della curva rossa tratteggiata) dell'aerogeneratore NI03. La ripresa è pressochè nella direzione opposta a quella mostrata nella Figura 2.

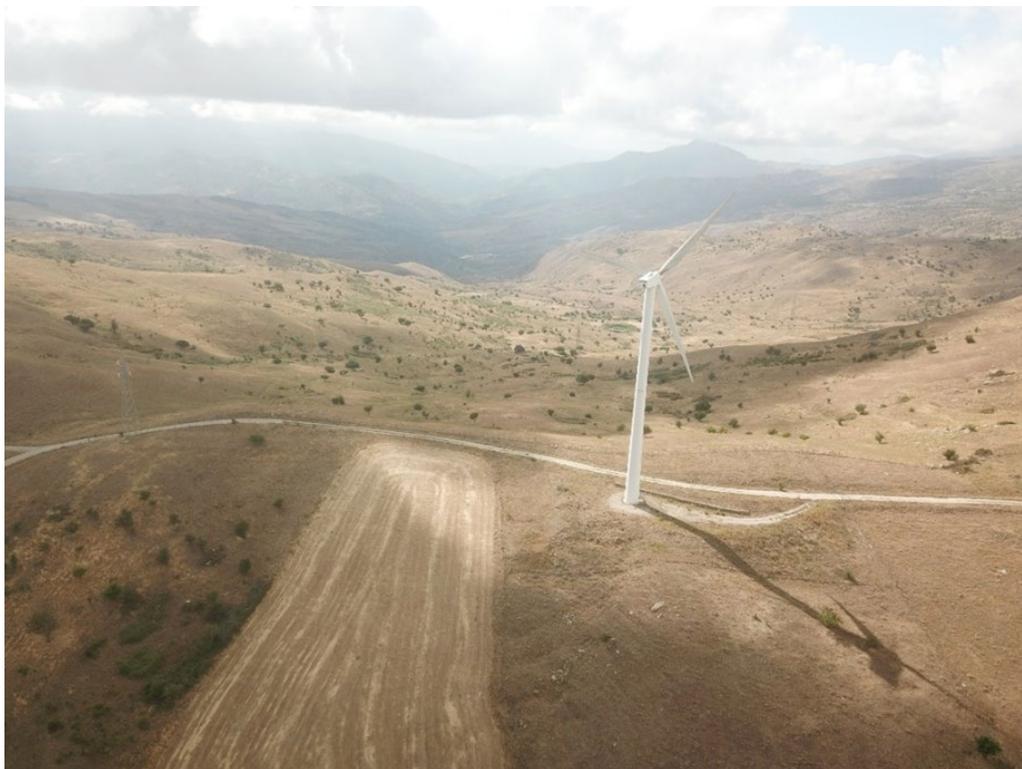
**Figura 4 Fotografia da drone dell' area in cui sorgerà la strada atta a raggiungere l'aerogeneratore NI03. Il percorso definitivo della carreggiata taglierà da sinistra a destra l'aerea ripresa in figura posizionandosi a valle dell'aerogeneratore qui presente e oggetto di futuro smantellamento.**

L'area in esame presenta morfologia pressochè pianeggiante, quasi totale assenza di vegetazione. Non si è riscontrata la presenza di nessuna criticità di tipo geomorfologico così come di aree percorse da fuoco.

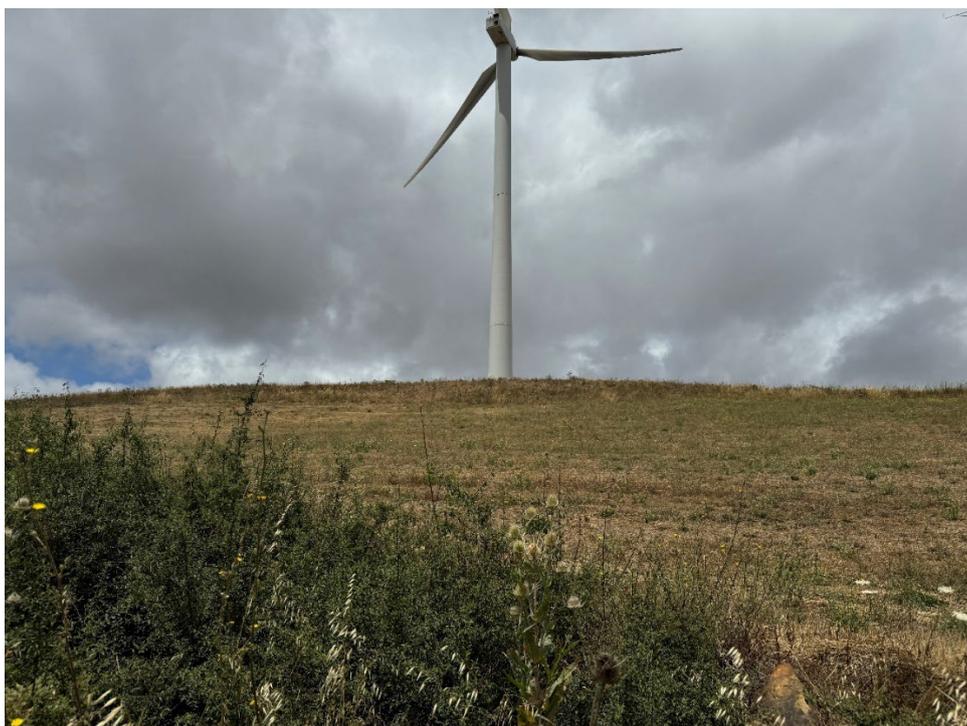
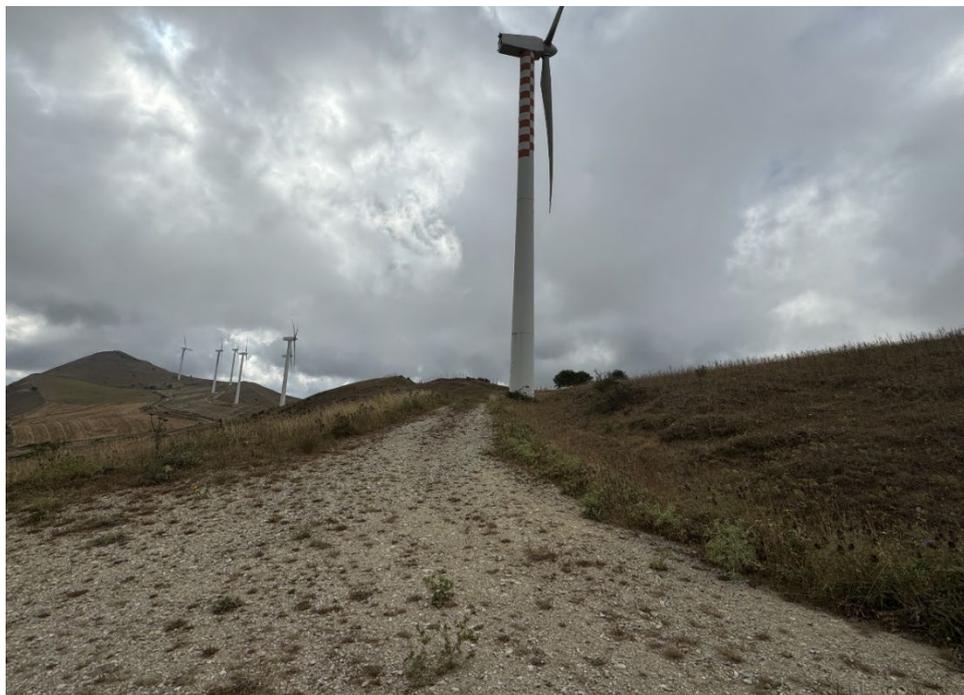
**Figura 4 Fotografia da terra dell'area in cui sorgerà l'aerogeneratore NI04**

**Figura 5 Fotografia da terra dell'area dove sarà presente la zona di manovra mezzi compresa tra le piazzole degli aerogeneratori NI05 e NI06**

Entrambe le aree prese in esame nelle figure 5 e 6, anche in questo caso, presentano morfologie dolci con pendii brulli caratterizzati da copertura vegetale ridotta. Minima presenza di forme arbustive. Non si riscontra la presenza di smottamenti o aree percorse da fuoco.

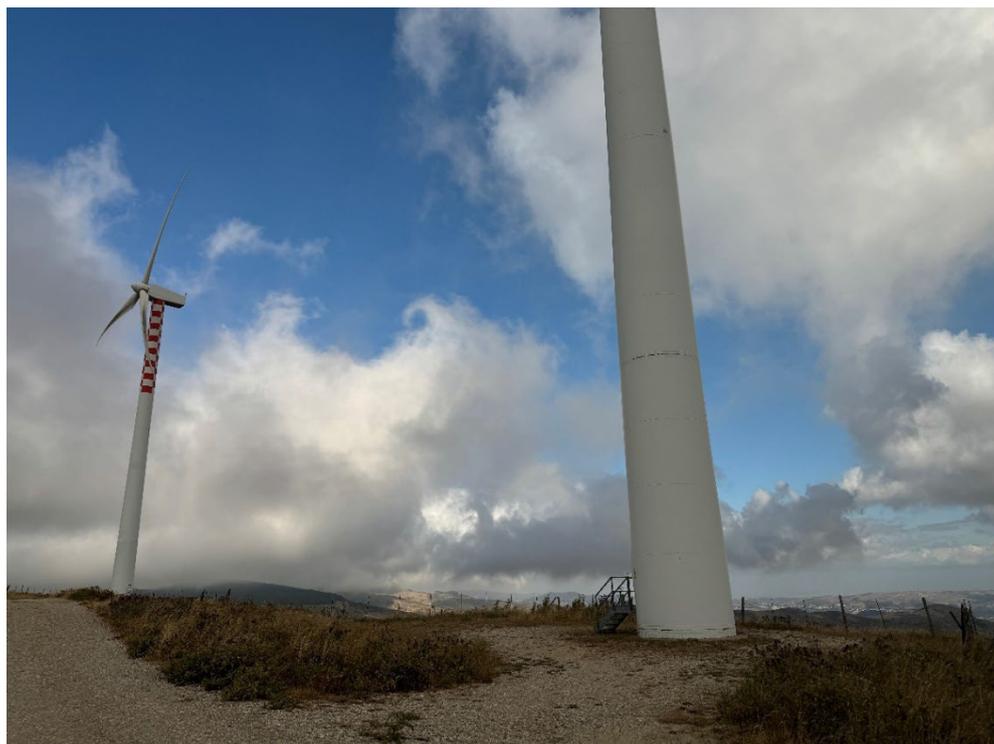
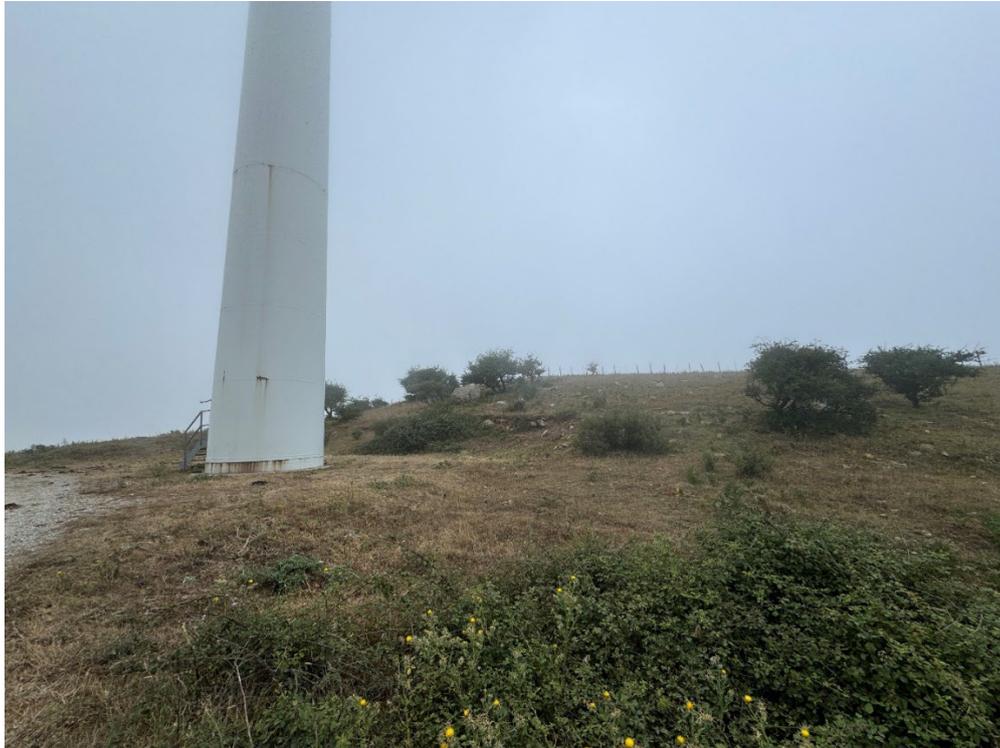
**Figura 6 Fotografia da terra dell'area in cui sorgerà l'aerogeneratore NI07**

**Figura 7 Fotografia da terra dell'area in cui sorgerà l'aerogeneratore N10.**

Entrambe le aree prese in esame nelle figure 7 e 8, anche in questo caso, presentano morfologie dolci con pendii brulli caratterizzati da copertura vegetale ridotta, se non per alcune forme arboree rade e con sviluppo verticale limitato. Non si riscontra la presenza di smottamenti o aree percorse da fuoco.

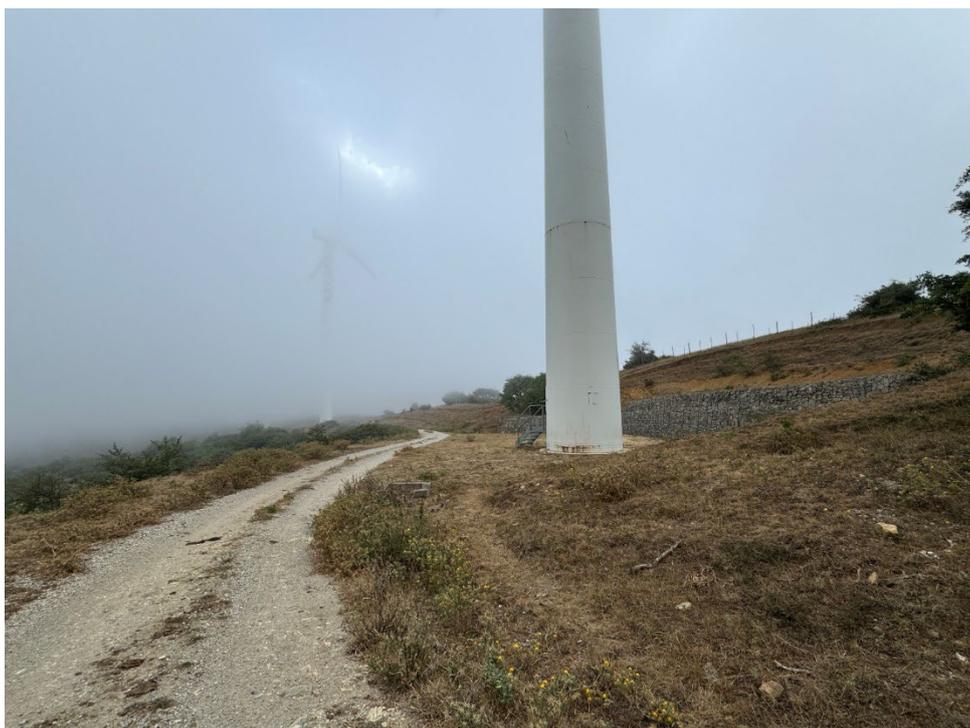
**Figura 8 Fotografia da terra dell'area nella quale sorgerà l'aerogeneratore N11**

L'area in esame, rappresentata nella figura 9, presenta una morfologia pressochè pianeggiante in prossimità della strada sterrata che serve l'impianto allo stato di fatto. Il pendio sulla destra presenta copertura vegetale ridotta. Le strutture di contenimento del versante, realizzate per l'impianto in futuro oggetto di smantellamento, si conservano intatte a riprova della stabilità dei pendii e della mancanza di fenomeni franosi macroscopici.

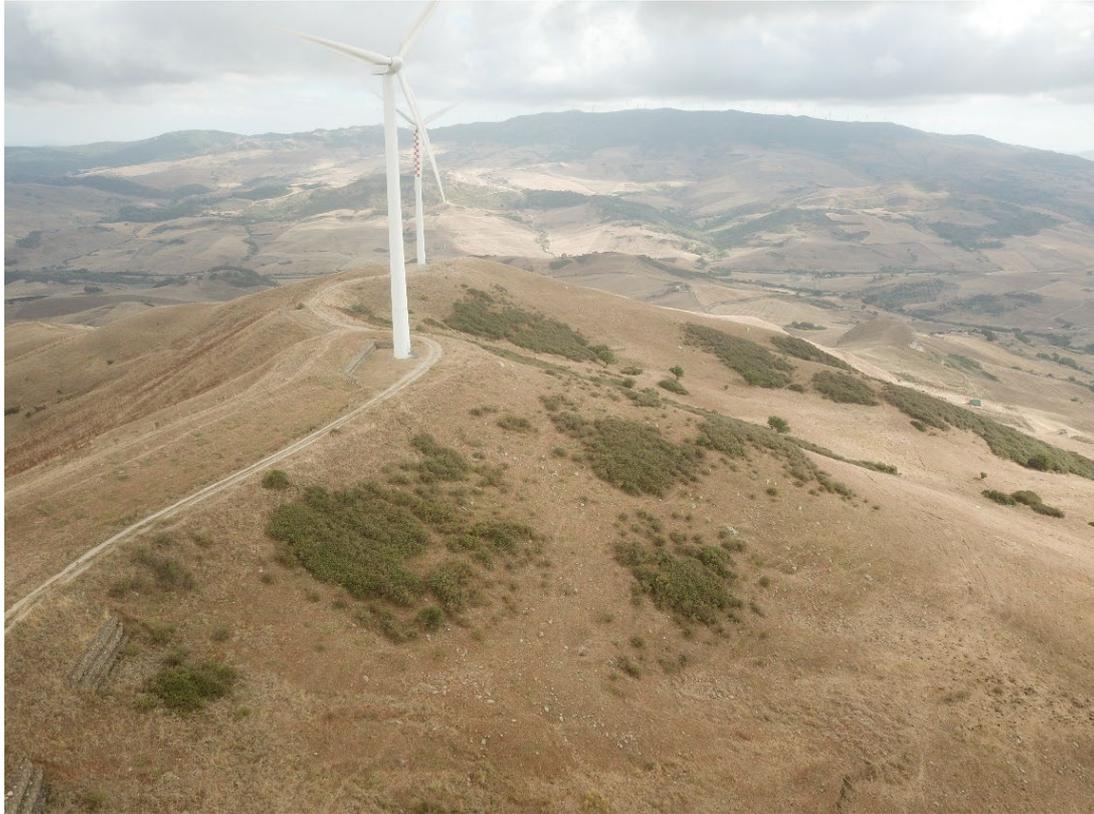
**Figura 9 Fotografia da drone dell'area preposta all'installazione dell'aerogeneratore NI12, la cui piazzola sorgerà in prossimità dell'aerogeneratore esistente rappresentato in primo piano nella figura.**

L'area in esame presenta acclività, seppur modeste, maggiori rispetto ad altre zone dell'impianto. La morfologia più collinare della zona consta dell'installazione di due aerogeneratori nella parte sommitale, dove il crinale è già stato in parte adeguato all'installazione delle turbine. La copertura al suolo, seppur brulla, presenta alcune zone più densamente vegetate che, in ogni caso, saranno solo limitatamente intaccate dalle fasi di cantiere. Non si rilevano inedite criticità geomorfologiche. Assenti aree percorse da fuoco.
