Progetto: Progetto eolico denominato "Monte Cerchio" della potenza complessiva di 43,4 MW e relative opere connesse, sito nei Comuni di CAIRO MONTENOTTE e CENGIO in provincia di Savona e SALICETO in provincia di Cuneo

Procedura: Valutazione Impatto Ambientale (PNIEC-PNRR)

OSSERVAZIONI ANCHE PROCEDURALI IN RELAZIONE ALLA DOCUMENTAZIONE INTEGRATIVA

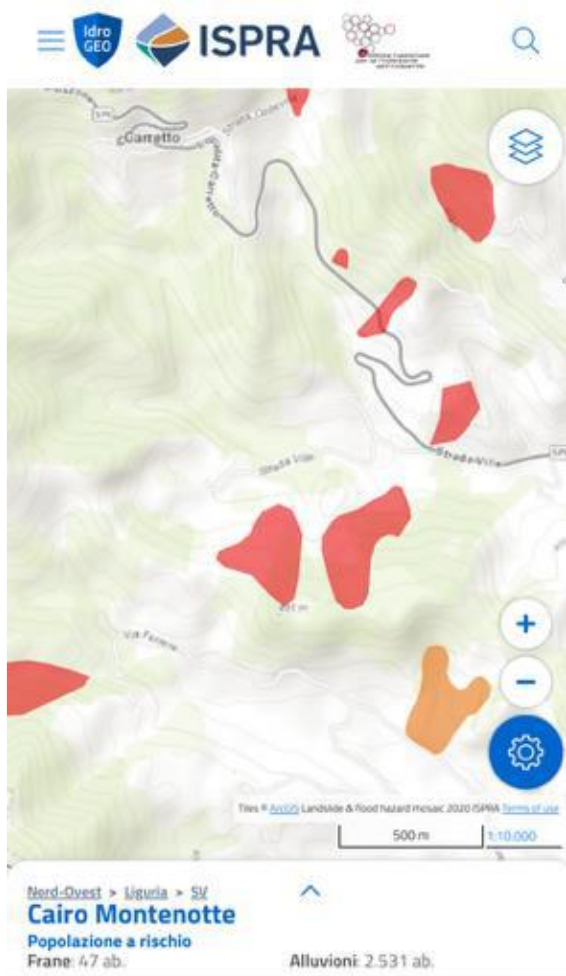
STATO ATTUALE: presenza di dirupi adiacenti alla strada con cedimento in atto non segnalati

L'esistenza di vari dirupi e relativi cedimenti già in atto nel tratto a partire da circa un centinaio di metri dal ponte direzione frazione di Incher, risulta evidente dalla documentazione fotografica indicata. La carreggiata della strada è segnata dal cedimento della parte all'estrema sinistra della carreggiata, tanto che permette il passaggio di una sola vettura per volta e nella parte verso monte.

In particolare la strada in oggetto si trova prospiciente i dirupi che si trovano a sinistra della sede stradale percorrendola con direzione di marcia SP 9 sito Montecerchio nell'elaborato troviamo le foto recenti dei dirupi. (cfr. all.1)

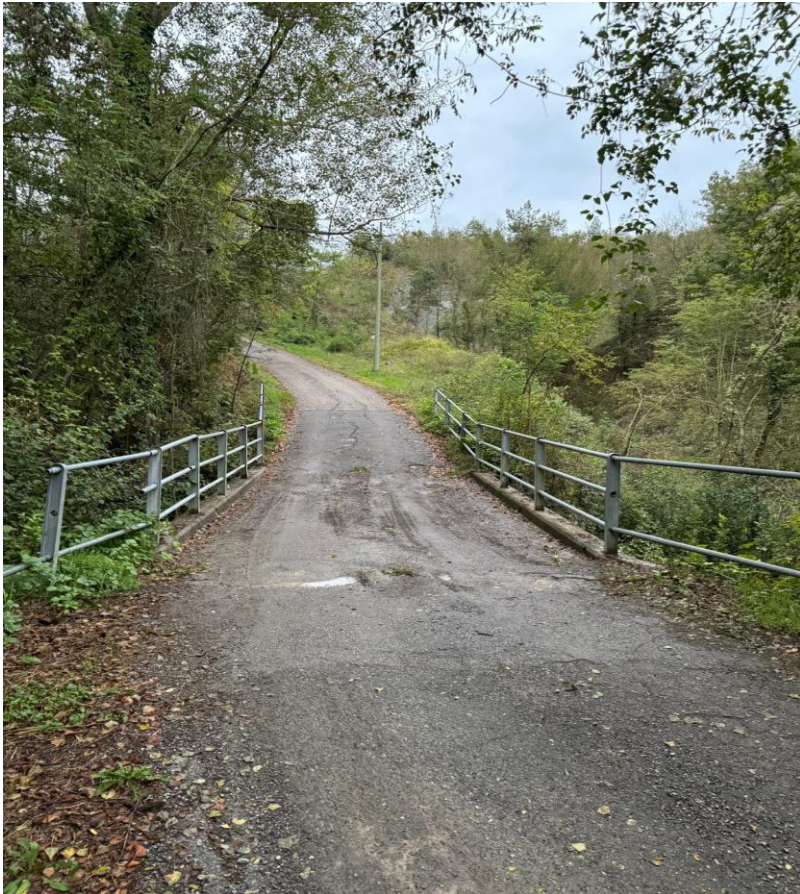
Fotografia in sezione del ponte

La portata del ponte non è nota e si ritiene che sarebbe stato onere del proponente verificarla ed indicarla anche se la tipologia costruttiva come da fotografie che si sono allegate non permette neppure di supporre che sia atto al passaggio dei mezzi che dovrebbero essere utilizzati per la costruzione del parco eolico in oggetto. Anche in questo caso l'ineludibile conseguenza è che i mezzi d'opera non vi possano transitare se non a rischio (più che rischio è una certezza), di provocarne il cedimento).

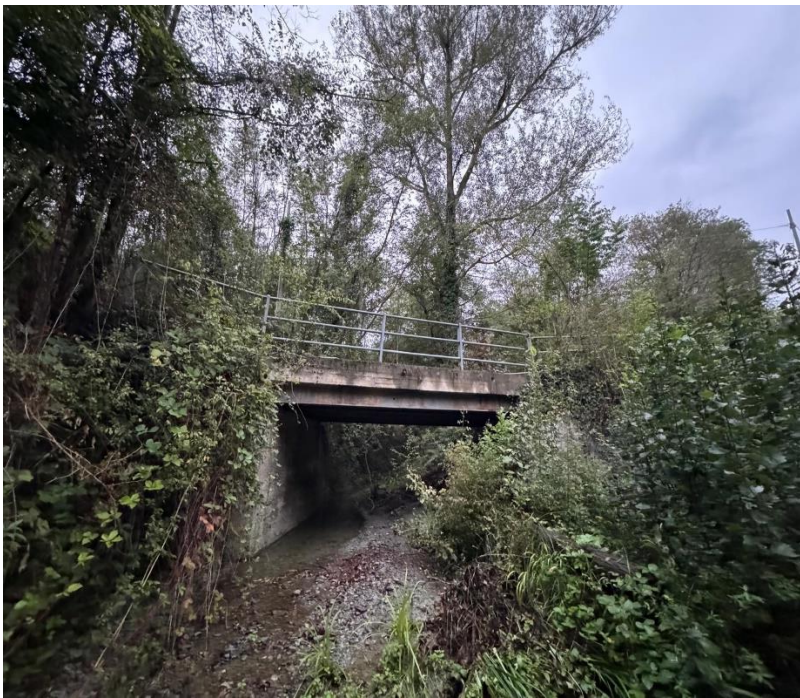
Fotografia del solaio inferiore

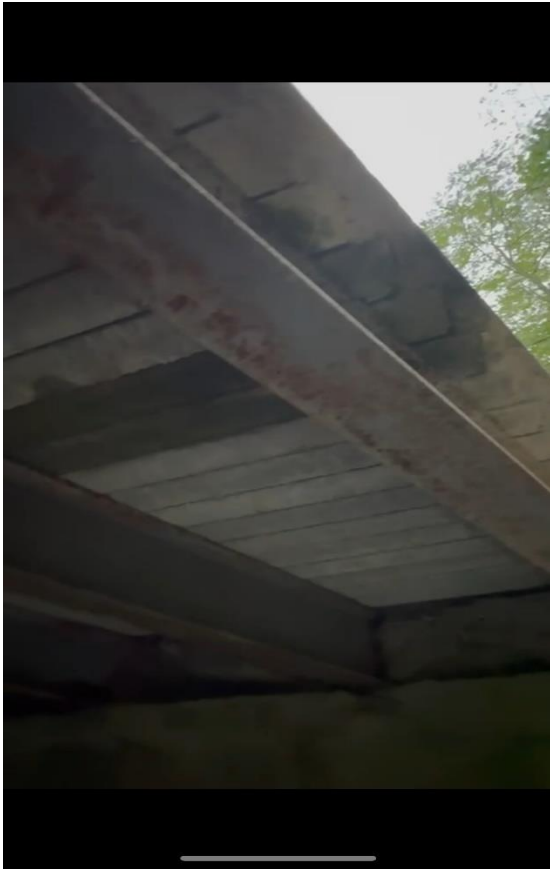
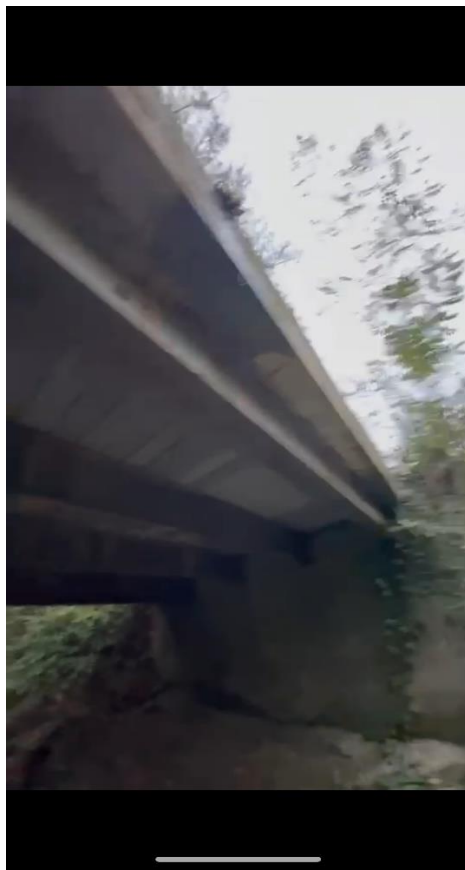
Varie fotografie in cui si vede lo stato del ponte

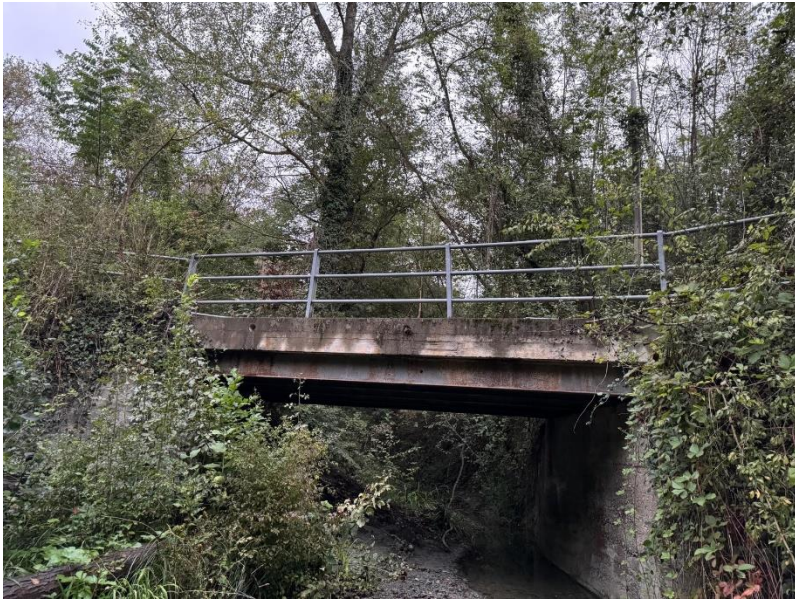
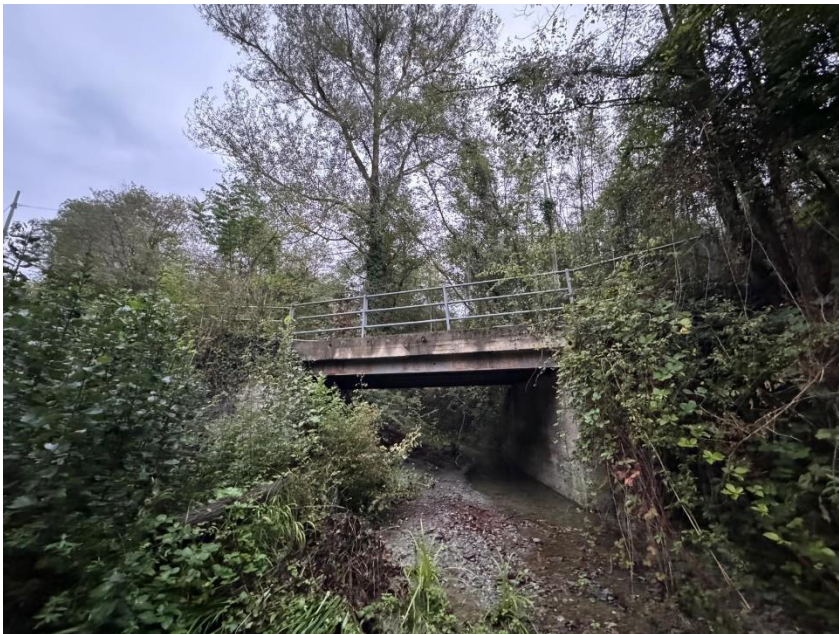
Larghezza carreggiata compresa tra le ringhiere del ponte Le misure della sede stradale del ponte sono le seguenti circa 366 cm come da fotografie allegate.

Dalla larghezza della strada deriva l'ineludibile conseguenza che i mezzi indicati dal proponente non risultano coerenti con il medesimo.

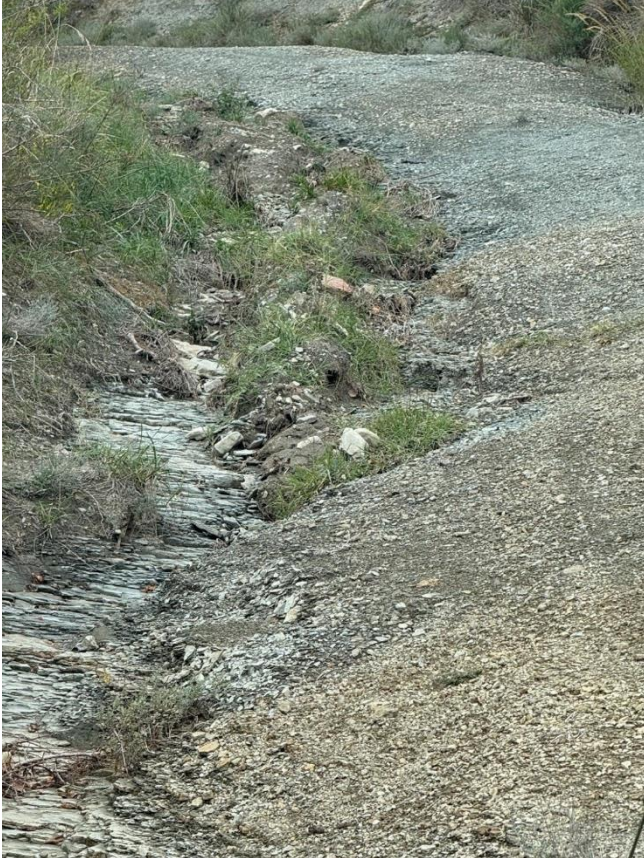
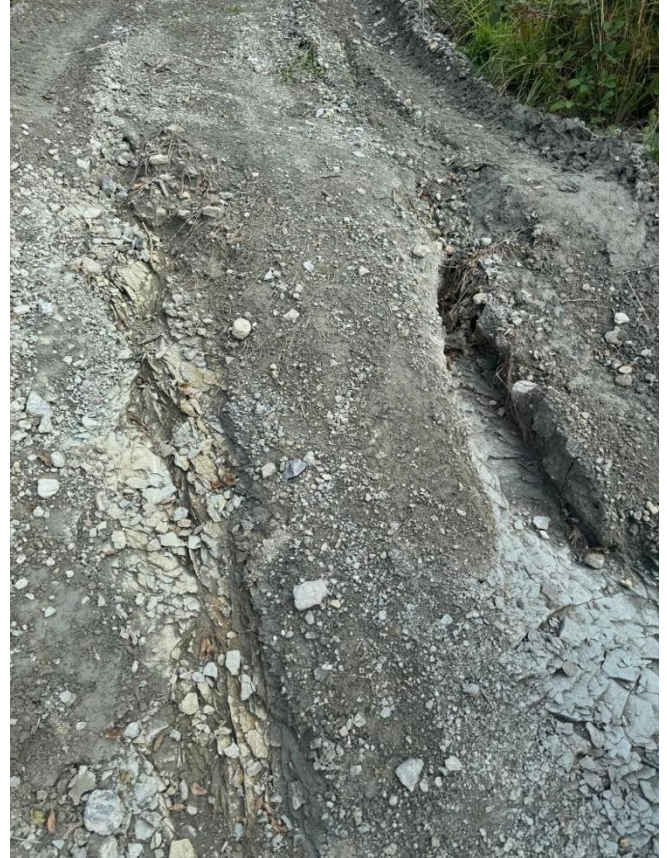
Le forti piogge in modalità "bomba d'acqua" hanno anche portato alla formazione e all'aumento di dimensioni di rigagnoli che hanno scavato profondi solchi sulla strada in più punti, creando ulteriori pericoli per la viabilità e danneggiando ulteriormente il manto stradale. Alcuni di questi corsi d'acqua temporanei scorrono lungo tratti in pendenza, scavando il terreno e peggiorando l'erosione.

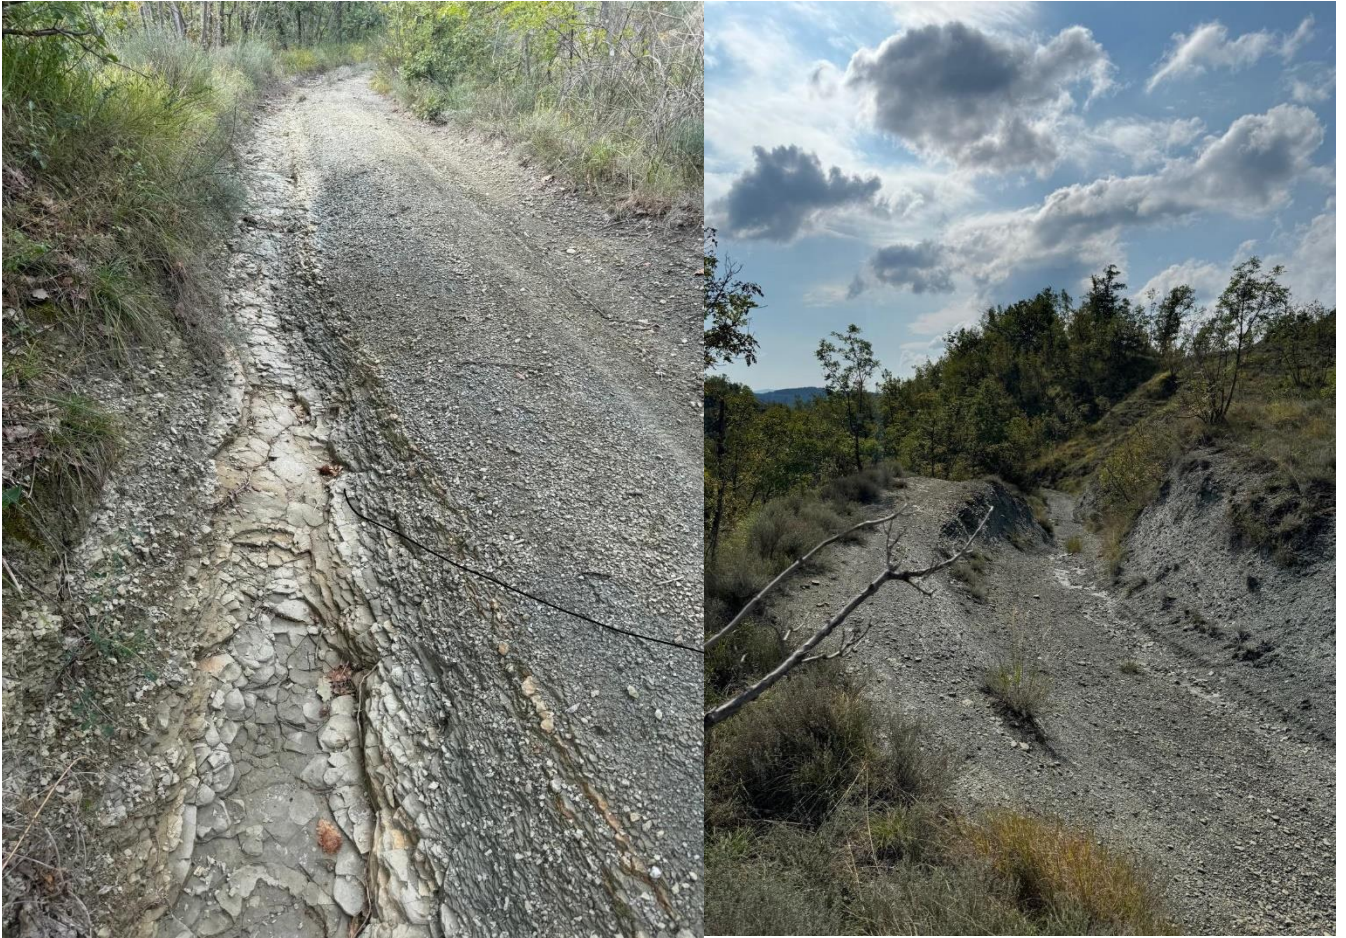
Ad ogni pioggia consistente, questi rigagnoli scavano sempre più a fondo i solchi citati e in particolare dopo le abbondanti piogge di questa estate la situazione ha raggiunto criticità mai toccate prima.

Per garantire una messa in sicurezza adeguata, sarebbe necessario deviare questi rigagnoli o installare sistemi di drenaggio, un'operazione che richiederebbe scavi e movimentazione di terra su larga scala. Questo tipo di intervento avrebbe un impatto ambientale molto significativo, poiché altererebbe l'andamento naturale delle acque e potrebbe influire sugli equilibri idrogeologici della zona.

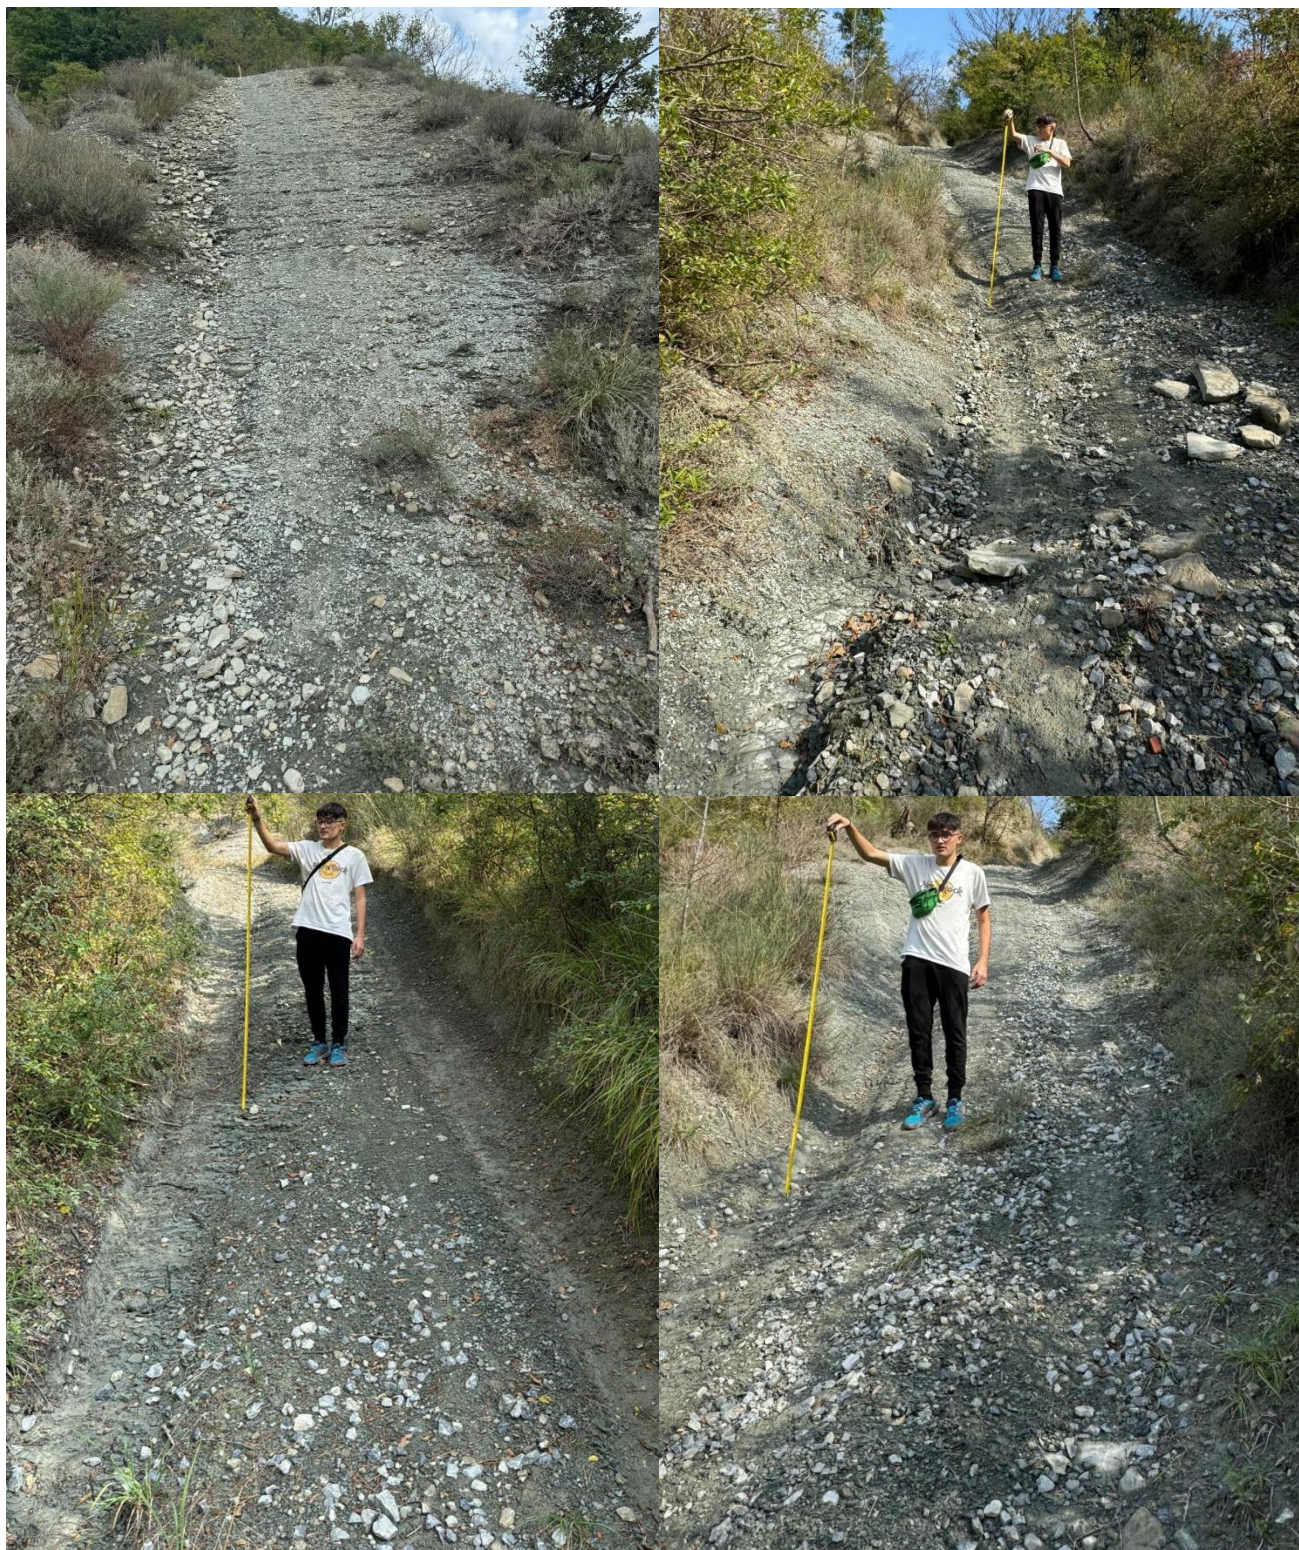
4. Pendenze e interventi sul terreno

Alcuni tratti della strada proposta sono caratterizzati da pendenze elevate, rese ancora più pericolose dalle piogge. Rendere percorribili queste pendenze richiederebbe lavori di livellamento del terreno, con una movimentazione massiccia di terra e l'installazione di barriere di contenimento per evitare frane.

Anche questi interventi avrebbero richiesto la presenza di un apposito progetto, in modo da poterne valutare in modo puntuale l'impatto sull'ambiente circostante oltre che all'adeguatezza delle misure che però ancora una volta ricordiamo non essere state previste.

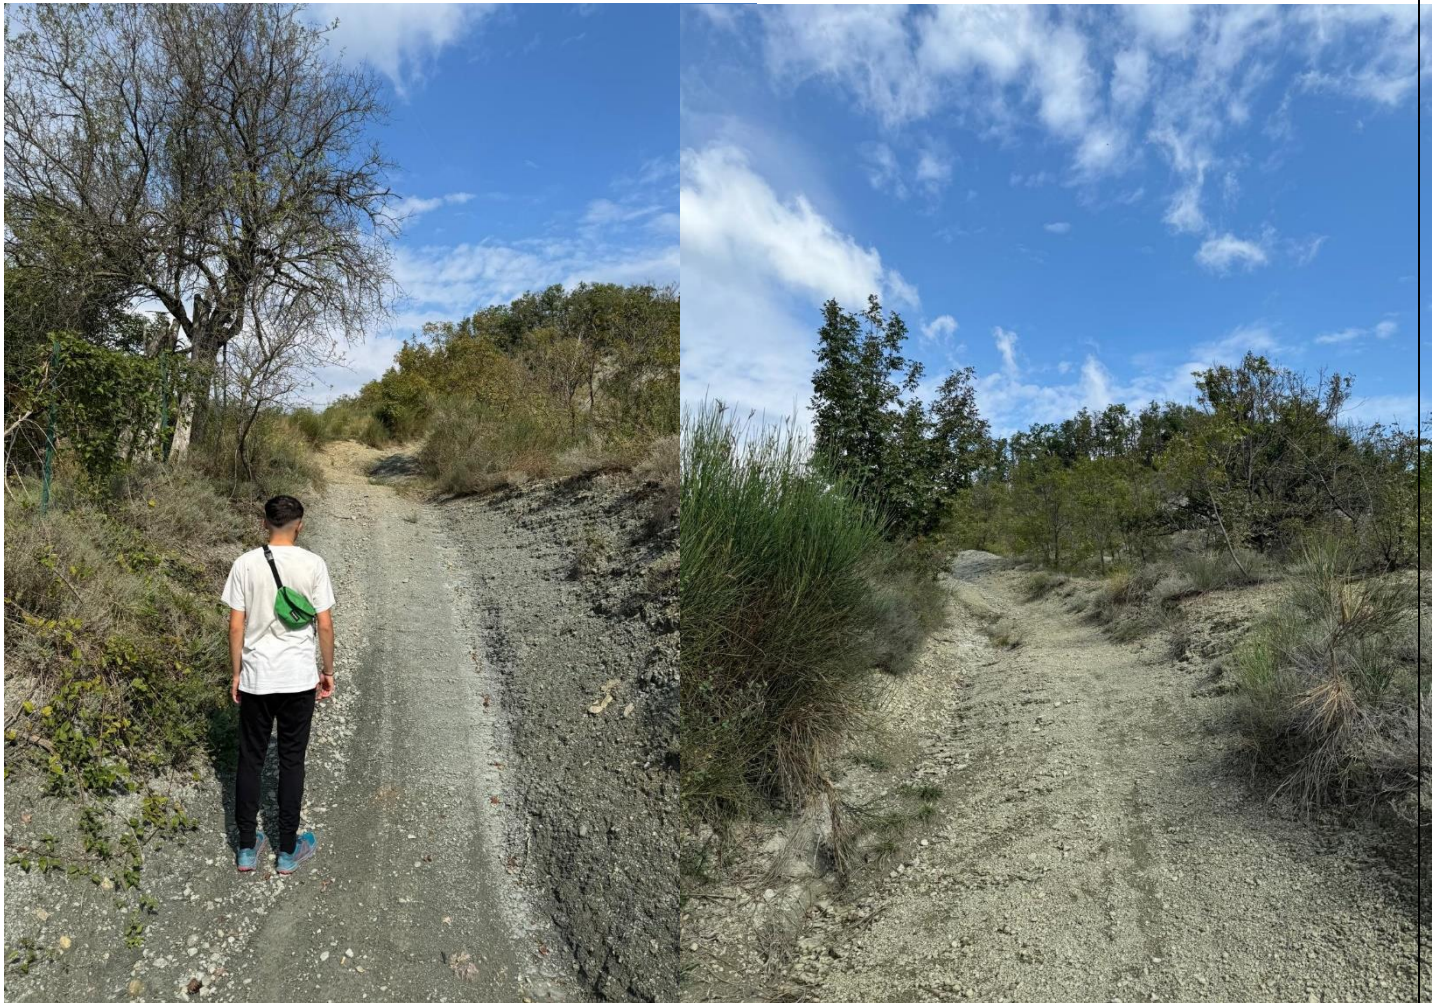
5. Difficoltà di transito in due direzioni

Un problema ulteriore riguarda la larghezza della strada, che attualmente non consente il passaggio di veicoli in entrambe le direzioni. Lungo gran parte del percorso non sono presenti slarghi, e molti tratti sono affiancati da pareti di tufo, dirupi e/o terreni particolarmente fragili, rendendo molto difficile, se non impossibile, la creazione di piazzole o spazi di manovra.

Per consentire il transito sicuro di veicoli in entrambe le direzioni, sarebbe necessario costruire piazzole di scambio, un intervento che implicherebbe ulteriori tagli di vegetazione, scavi nel terreno e probabilmente la rimozione di parte del tufo. Questi lavori richiederebbero una verifica d'impatto ambientale molto accurata, che ad oggi, senza progetto è impossibile.

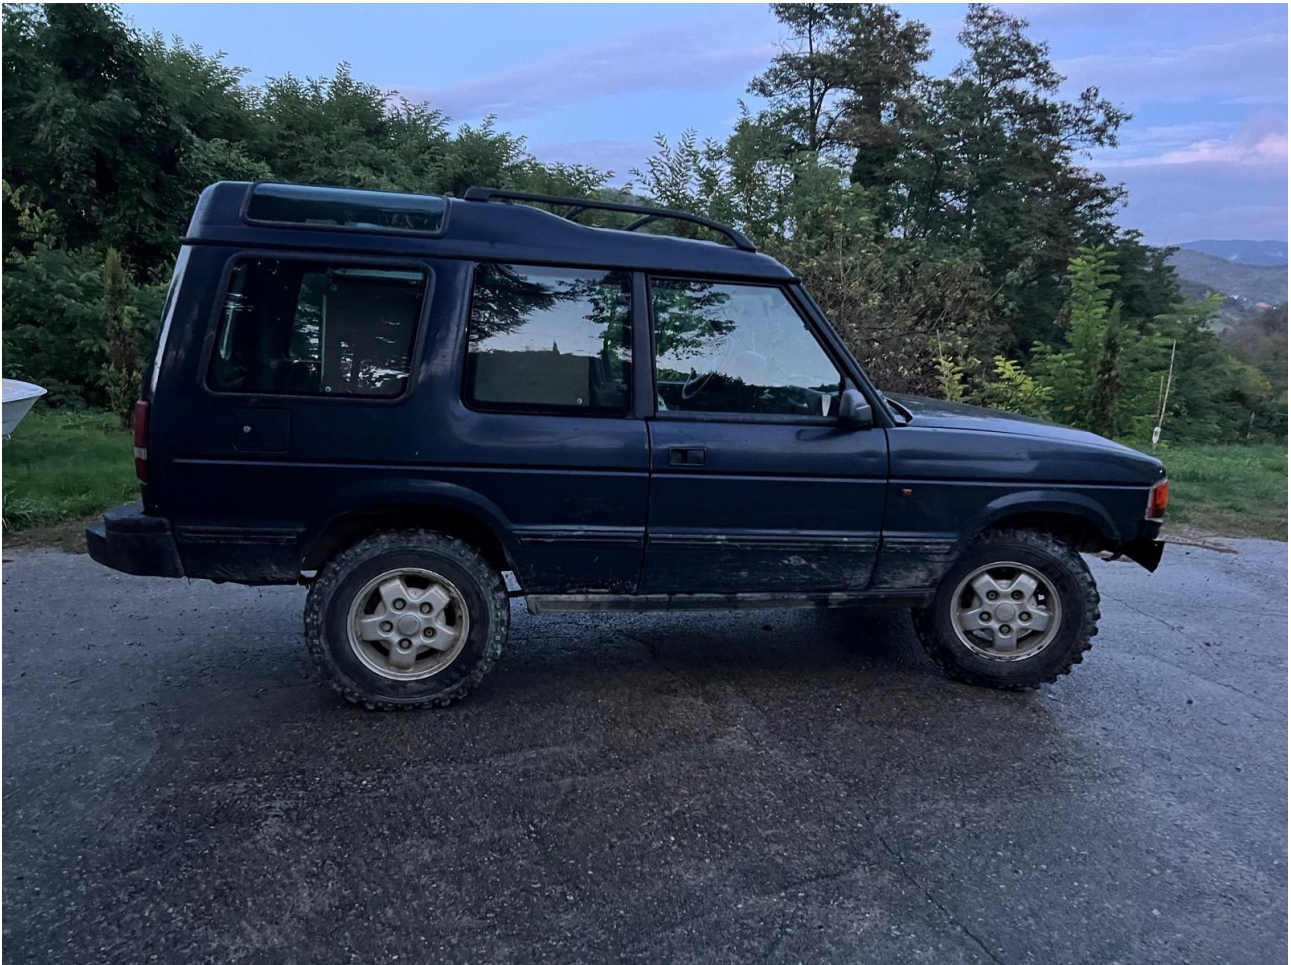
6. Esempio pratico: il fallimento di una Land Rover Discovery

A dimostrazione della gravità della situazione, va segnalato che persino una Land Rover Discovery, con pneumatici previsti per superare tratti fangosi e arrampicarsi sulle strade di montagna, veicolo noto per le sue capacità fuoristrada, non è riuscita a percorrere il tragitto ed ha dovuto effettuare dietrofront sia nel tentativo di percorrerla con direzione Cairo Capoluogo Loc. Braia, sia con direzione Loc. Braia Cairo Capoluogo a causa delle condizioni precarie della strada. In tutti e due i casi dopo essere riuscita ad affrontare un primo tratto ha dovuto arrendersi quando le condizioni della strada si sono palesate pericolose per l'incolumità degli occupanti. In una delle fotografie di cui sopra è anche visibile il tratto di percorrenza degli pneumatici laddove

si sono dovuti arrestare. La combinazione di fango, buche e pendenze scivolose ha reso impossibile il transito, anche per un mezzo dotato di trazione integrale. Questo fatto sottolinea ulteriormente l'inadeguatezza della strada per il traffico veicolare, senza interventi strutturali significativi.

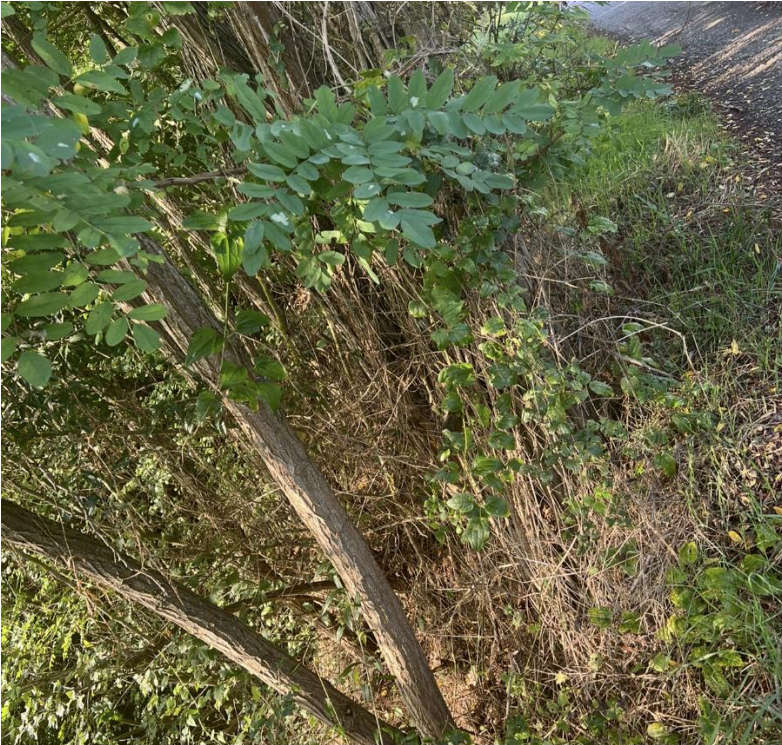
2.

Foto 2: dirupo cedimento in atto

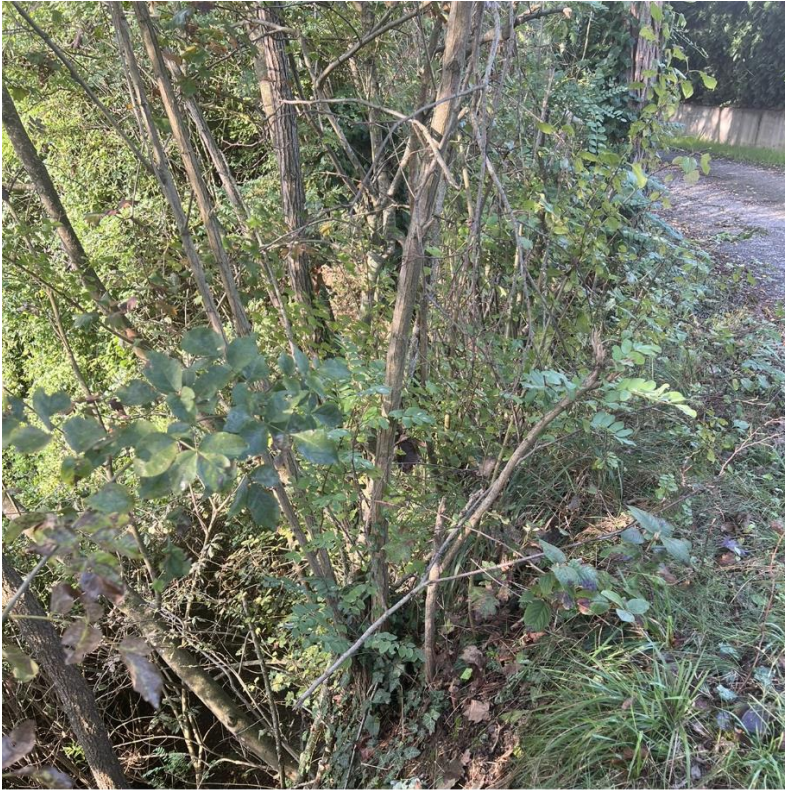
3.

Foto 3: dirupo cedimento in atto

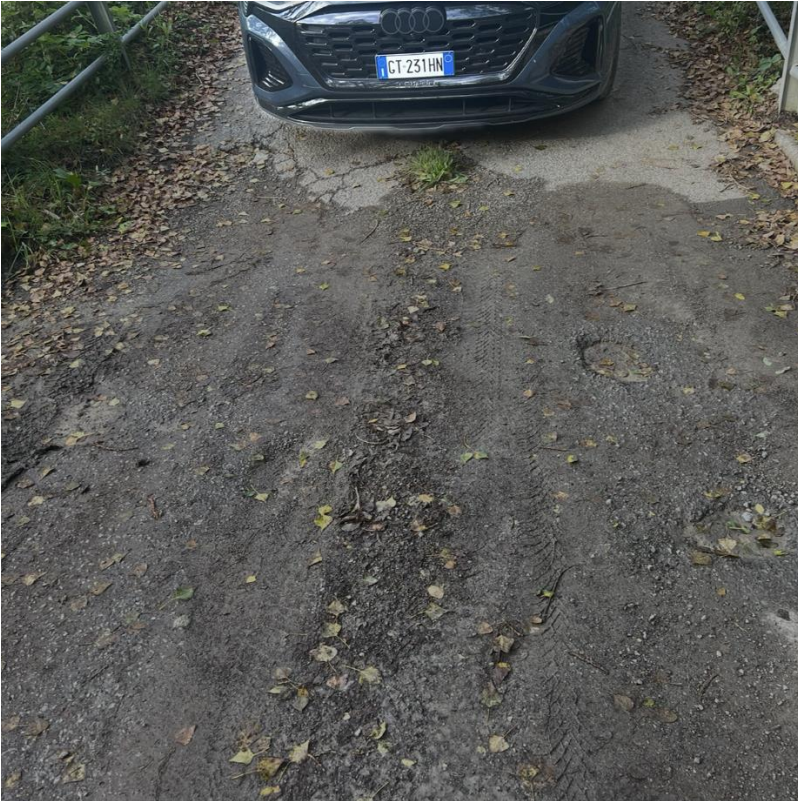
20.

Foto 20: larghezza del ponte "dimenticato".
