**Progetto:** Progetto eolico denominato "Monte Cerchio" della potenza complessiva di 43,4 MW e relative opere connesse, sito nei Comuni di CAIRO MONTENOTTE e CENGIO in provincia di Savona e SALICETO in provincia di Cuneo

*osservazioni in merito alle carenze istruttorie alla strada di accesso che meritano opportune segnalazioni*  
*osservazioni in relazione alla doc. integrativa 22102 EO DE CI D 04 0014 B 22102 EO DE CI D 04 0015 B*

**Osservazioni in relazione alla documentazione integrativa 22102 EO DE CI D 04 0014 B**

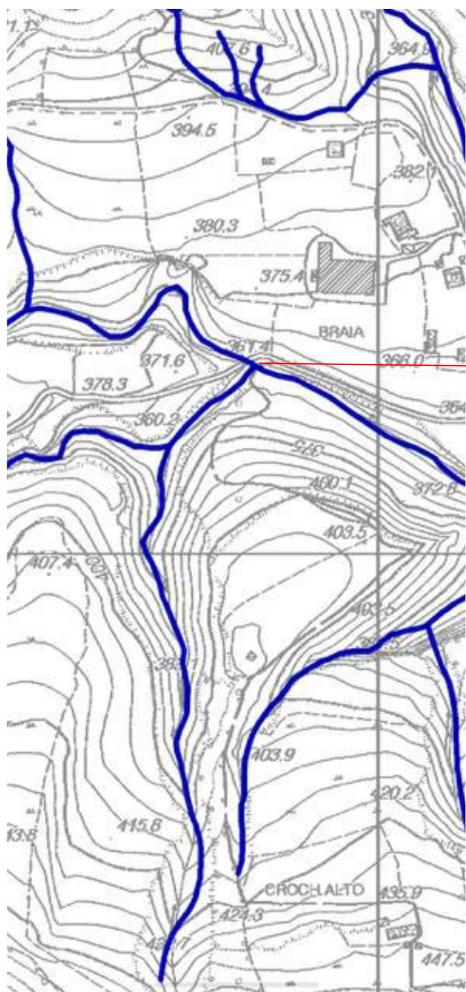
ALL.6-FIGURA 3 : ESTRATTO RETICOLO IDROGRAFICO REGIONALE

Occorre altresì segnalare come il proponente risulti aver omesso di rilevare un rio esistente in loco che risulta da estratto del reticolo idrografico regionale approvato con DGR 1280 del 14/12/2023. (cfr. allegato sub 6 )

POSIZIONE APPROSSIMATIVA DEL  
PONTE NON CONSIDERATA DAL  
PREPONENTE

il riferimento è alla tavola cartografica in scala 1.10.000 221150 Carretto (zona di confine con il PIEMONTE) in cui si evidenzia la presenza del rio contrassegnato da linea continua blu ovvero a cielo aperto per superare il quale è stato a suo tempo costruito un ponte.

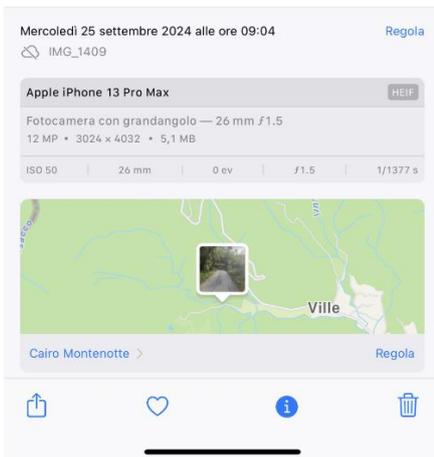
A ciò si deve aggiungere che l'omessa presa in considerazione del rio di cui sopra ha fatto sì che il proponente risulti aver omesso anche di considerare l'esistenza di un ponte, che per la sua conformazione non pare idoneo a sopportare il passaggio delle pale. ( cfr. all. 1)

ALL.1: PONTE "DIMENTICATO"

Tale ponte risulta invero di ridotte dimensioni (quanto a larghezza della carreggiata tanto è vero che la linea rossa tracciata dallo studio Bauducco prevede di raddoppiare la carreggiata della strada transitante su detto ponte senza però indicare come)

Di portata non verificata che comunque già solo dalle caratteristiche costruttive risulta essere necessariamente limitata. È solo il caso di evidenziare come l'onere di verificare la compatibilità della portata del ponte rispetto alla massa a pieno carico dei mezzi d'opera previsti sarebbe stato preciso ed indefettibile onere del Proponente.

Il ponte in questione presenta inoltre un sedime stradale che oltre ad essere pressoché la metà di quello indicato come realizzando dalla linea rossa tracciata del proponente, risulta avere in corrispondenza del suo baricentro una angolazione che non risulta permettere il passaggio in sicurezza di mezzi d'opera di sorta.

Mentre per il ponte su Rio Codevilla è stata realizzata relazione idraulica, è stato elaborato un progetto per questo ponte il nulla, non risulta rilevato e di conseguenza non risulta neppure considerato.

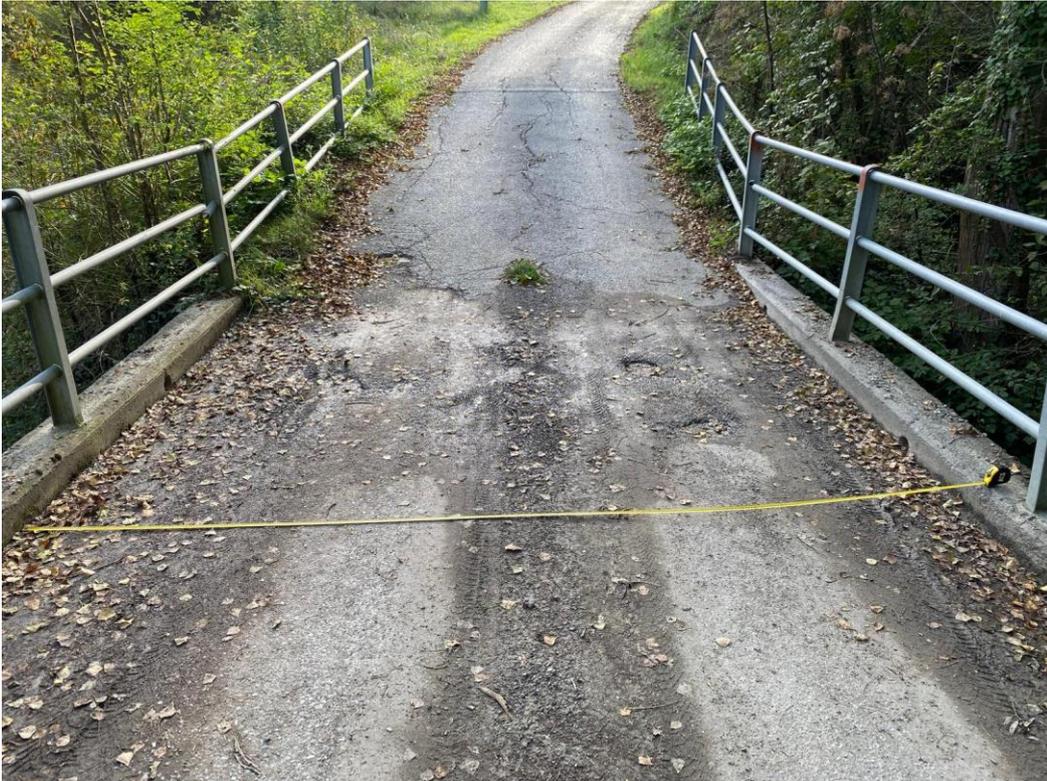
ALL.1 : LARGHEZZA PONTE "DIMENTICATO"

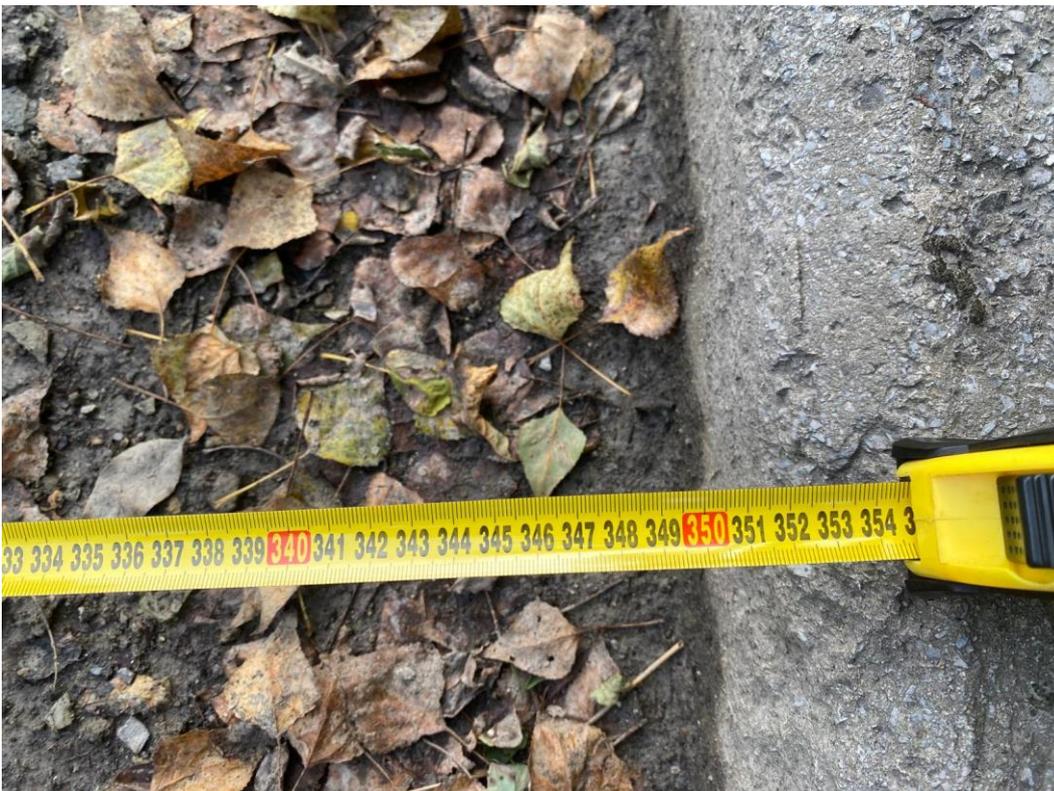
ALL.1 : MISURA DEL PONTE "DIMENTICATO"

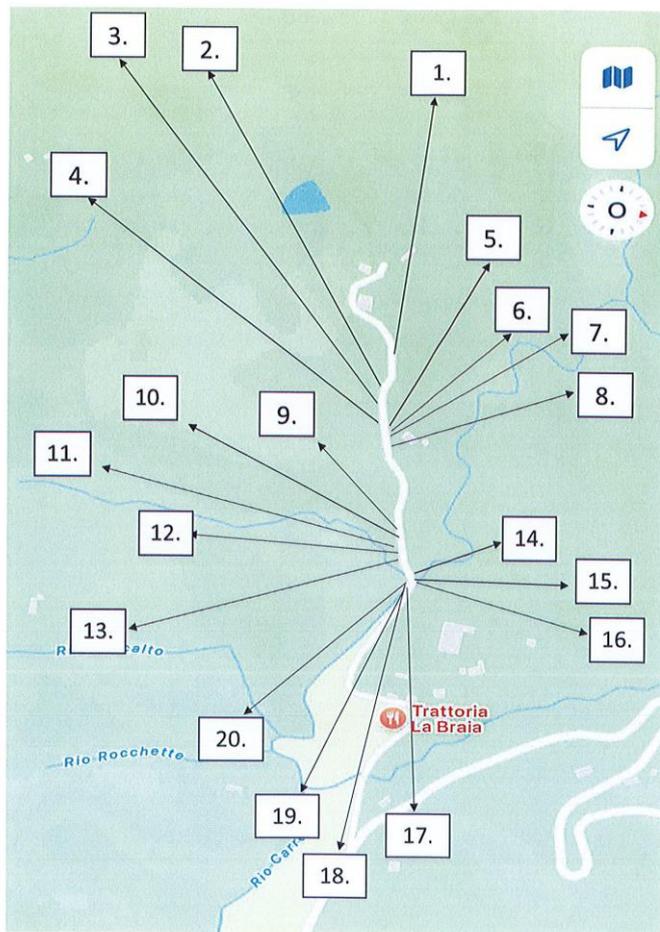
A dare prova della situazione effettiva ovvero scarpata su profondi dirupi, con cedimenti in atto, riportiamo un elaborato in cui sulla strada di accesso sono inserite con buona approssimazione le foto (essendo le medesime dotate di geolocalizzazione se ne può inferire l'esatta posizione).(cfr. allegato 2)

ALL.2: FOTO A PROVA DEI CEDIMENTI IN ATTO CON ESATTA GEOLOCALIZZAZIONE.

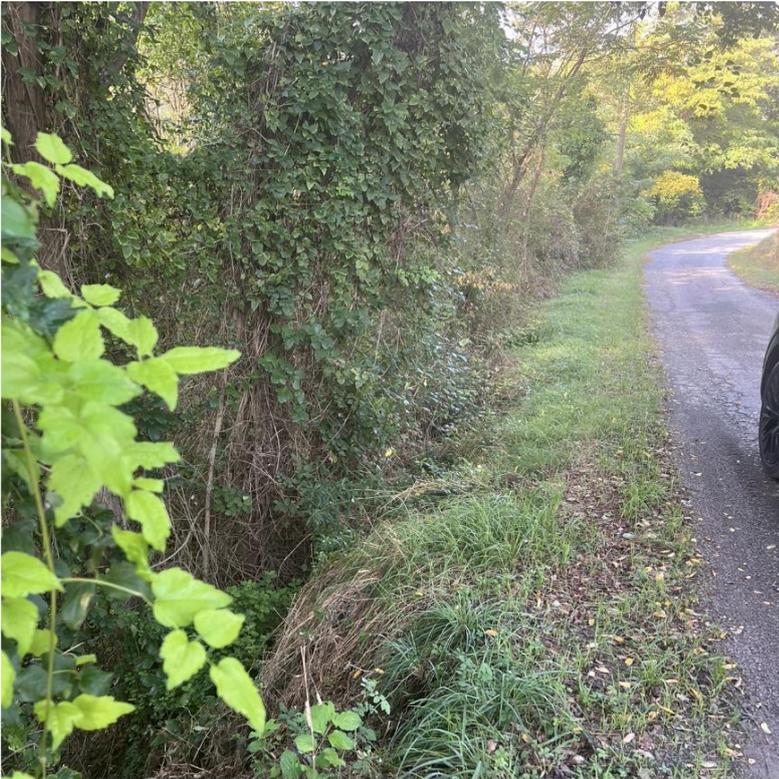
1.

Foto 1 : Dirupo con cedimento in atto su lato sinistro a salire. Strada di accesso al sito , ultimo tratto asfaltato

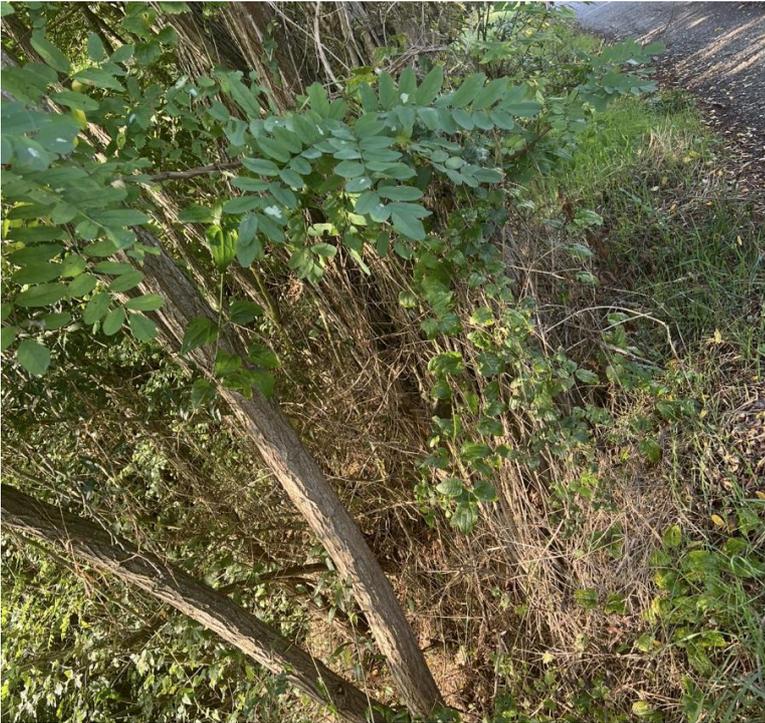
2.

Foto 2: dirupo cedimento in atto

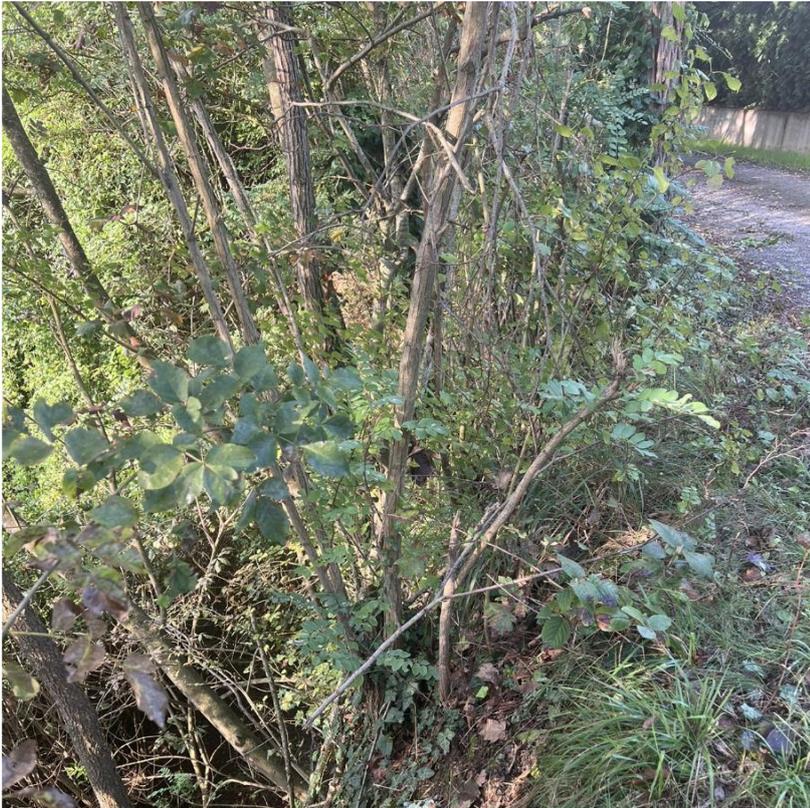
3.

Foto 3: dirupo cedimento in atto

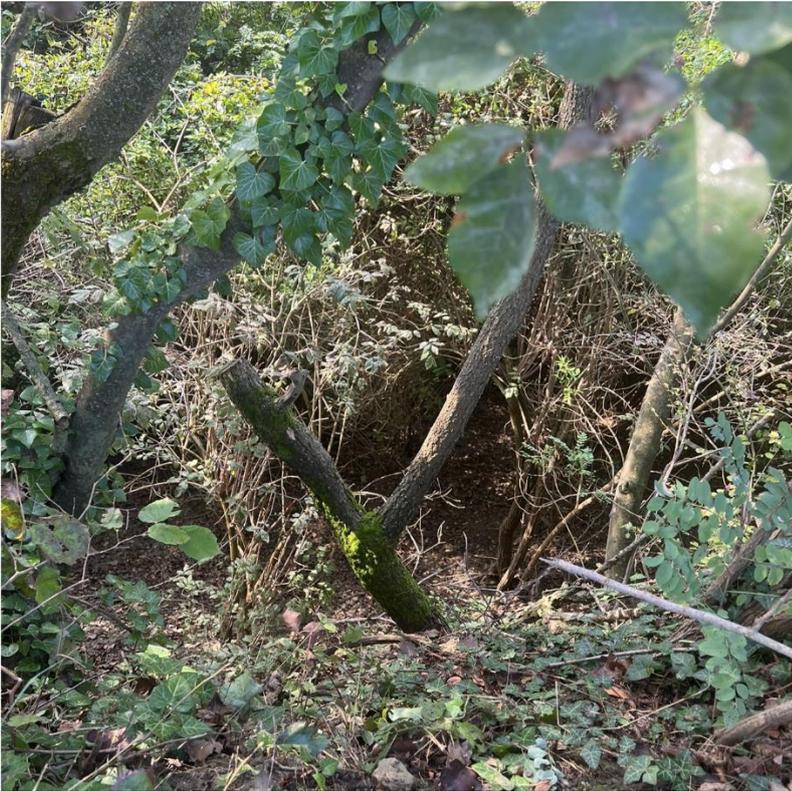
4.

Foto 4: cedimento visto dall'alto con dilavamento del terreno verso valle, come si nota dall'assenza di vegetazione verso valle.

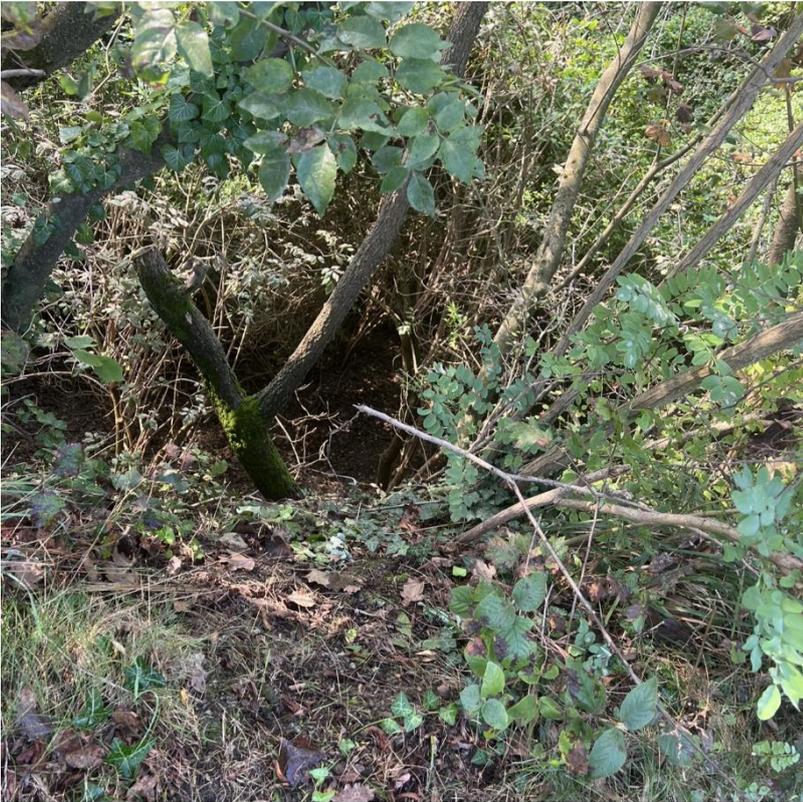
5.

Foto 5: cedimento visto dall'alto con dilavamento del terreno verso valle, come si nota dall'assenza di vegetazione verso valle.

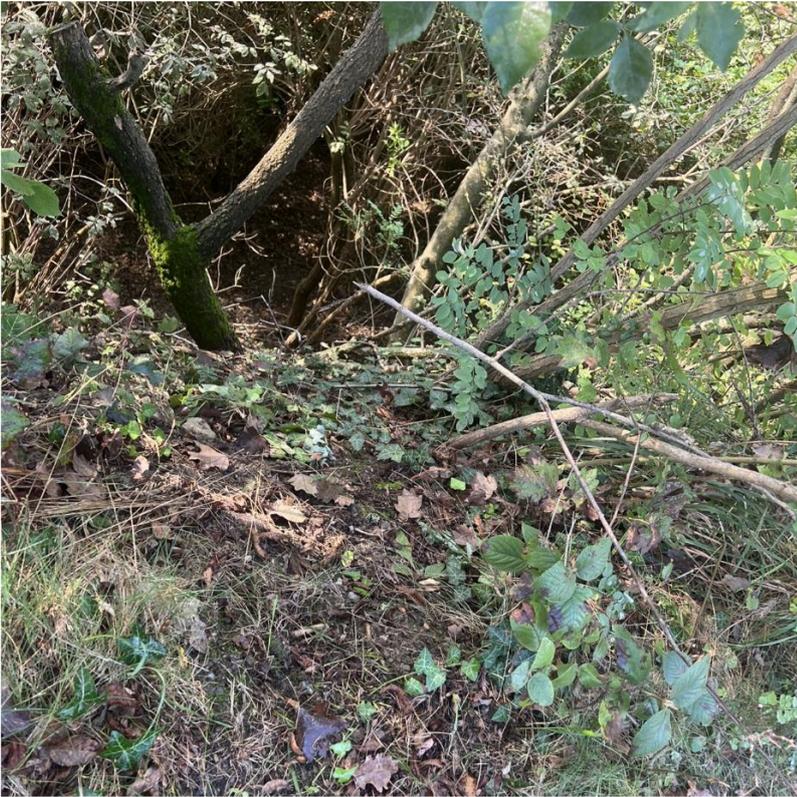
6.

Foto 6: cedimento visto dall'alto con dilavamento del terreno verso valle, come si nota dall'assenza di vegetazione verso valle.

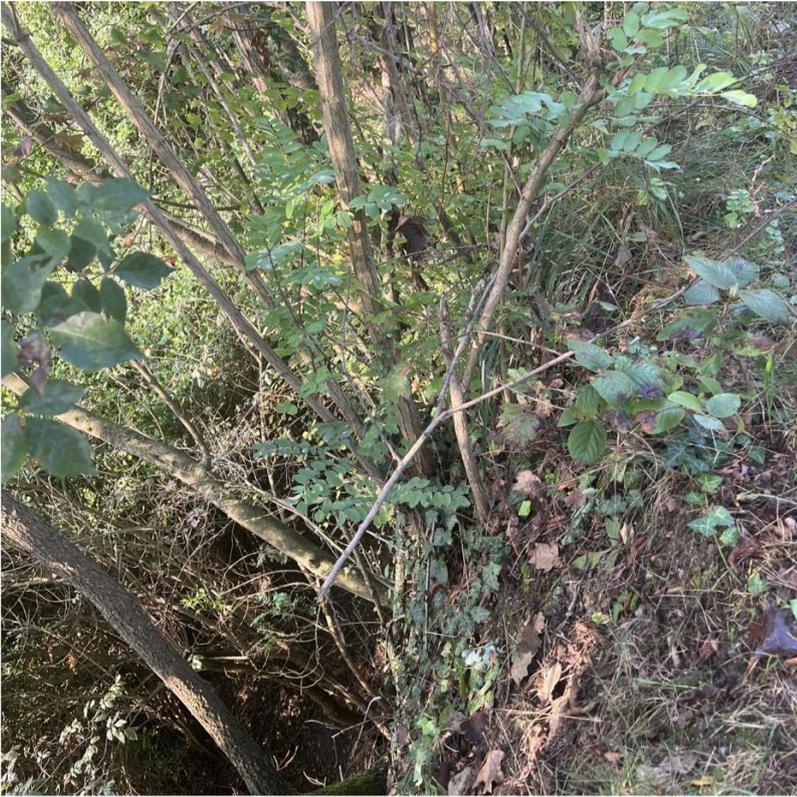
7.

Foto 7: cedimento visto dall'alto con dilavamento del terreno verso valle, come si nota dall'assenza di vegetazione verso valle.

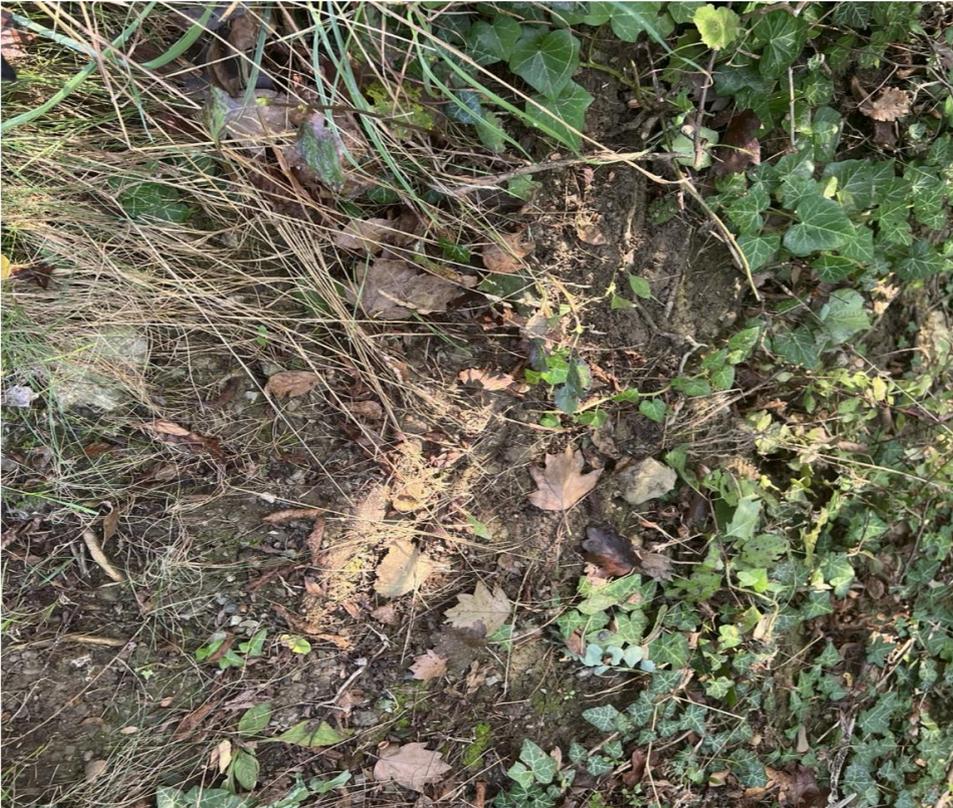
8.

Foto 8: dirupo

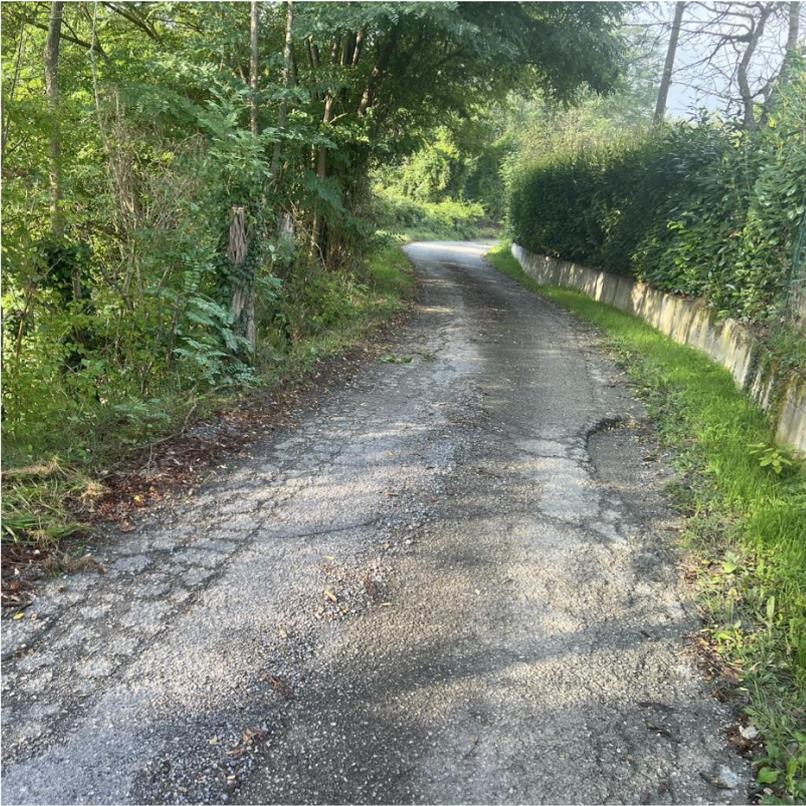
9.

Foto 9: cedimento

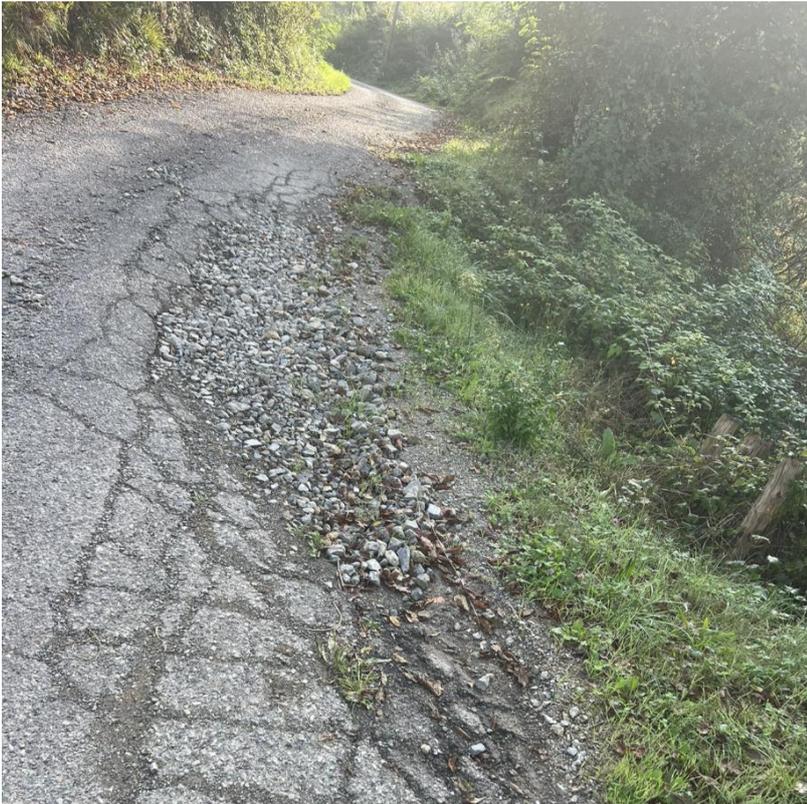
10.

Foto 10: cedimento verso valle.

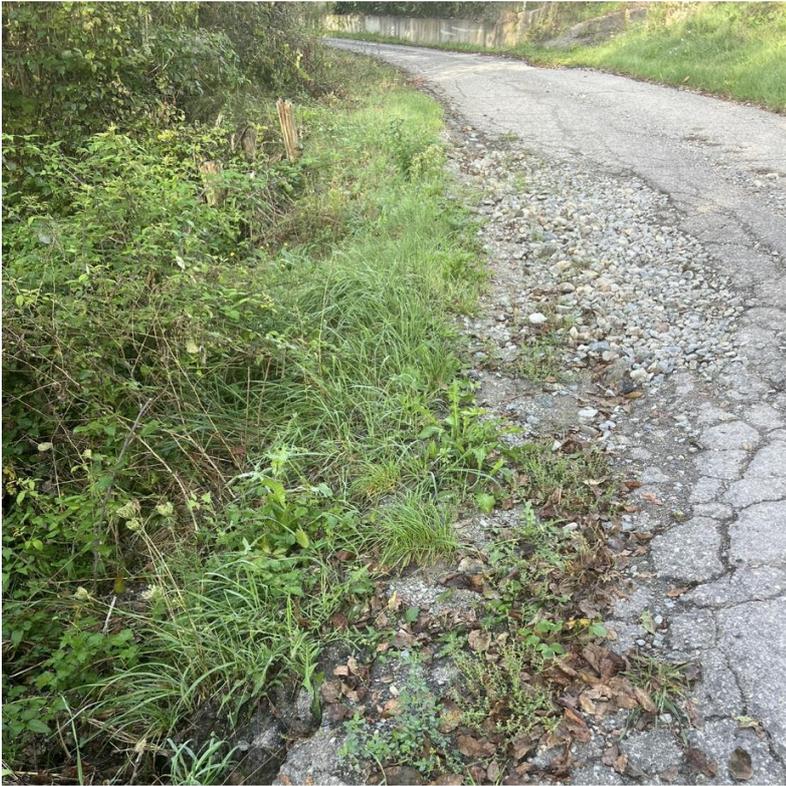
11.

Foto 11: cedimento verso valle.

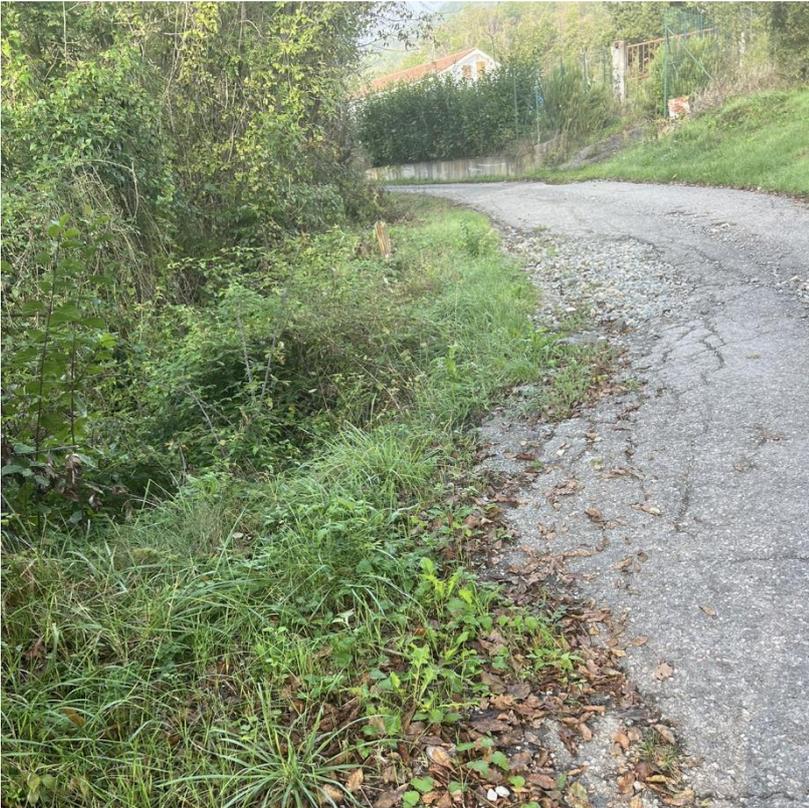
12.

Foto 12: cedimento verso valle.

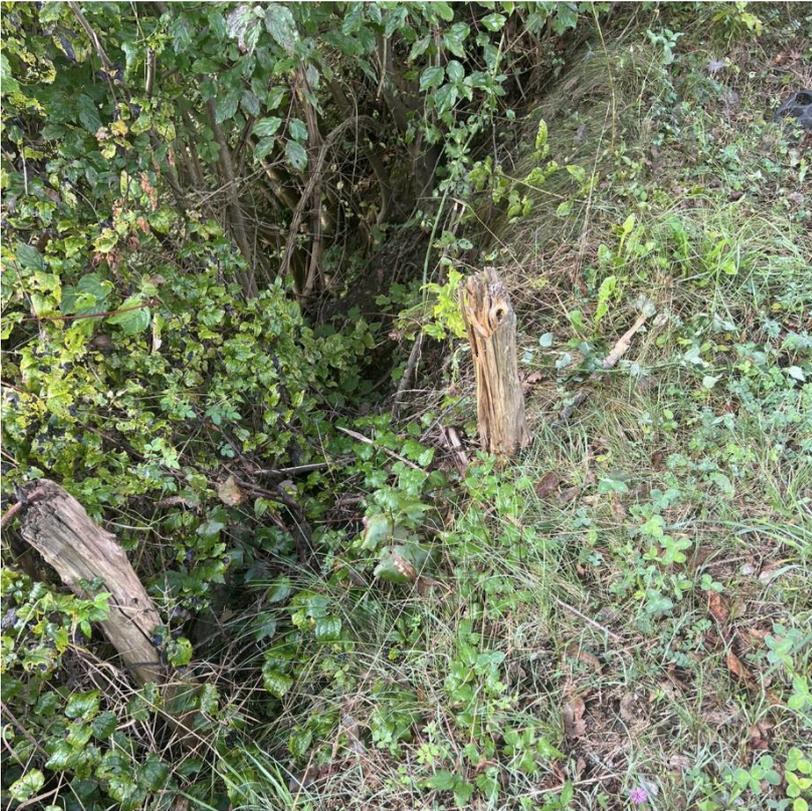
13.

Foto 13: cedimento verso valle.

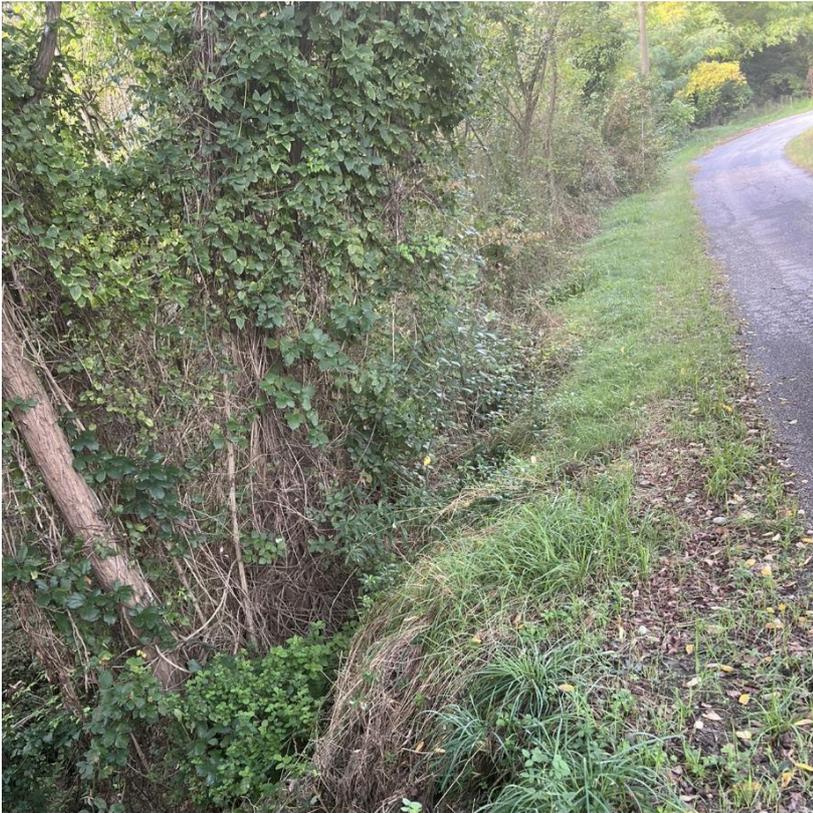
14.

Foto 14: scarpata sopra al dirupo.

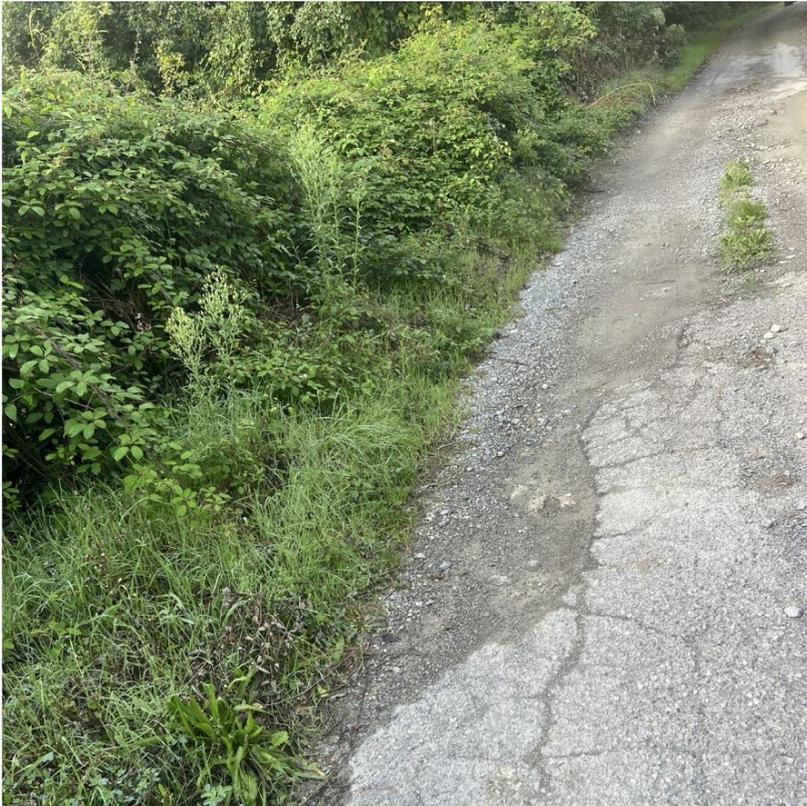
15.

Foto 15: cedimento dell'asfalto in corrispondenza del cedimento del terreno.

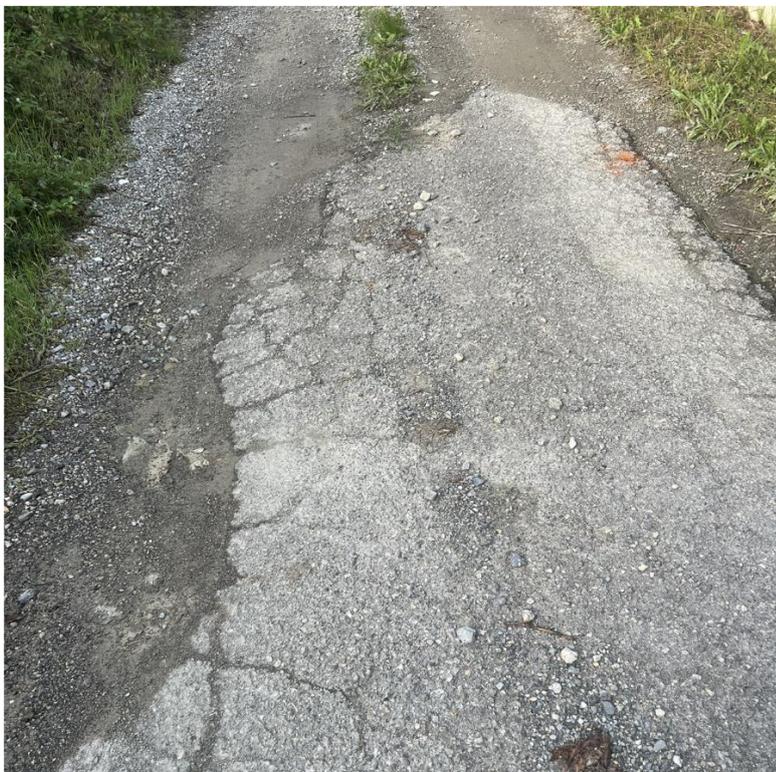
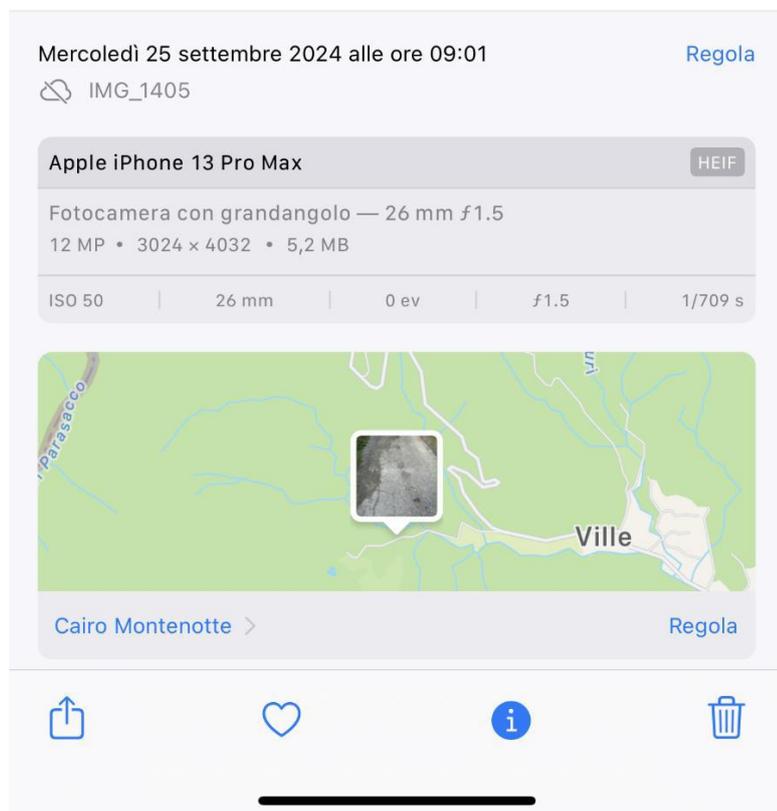
16.

Foto 16: cedimento dell'asfalto in corrispondenza del cedimento del terreno.

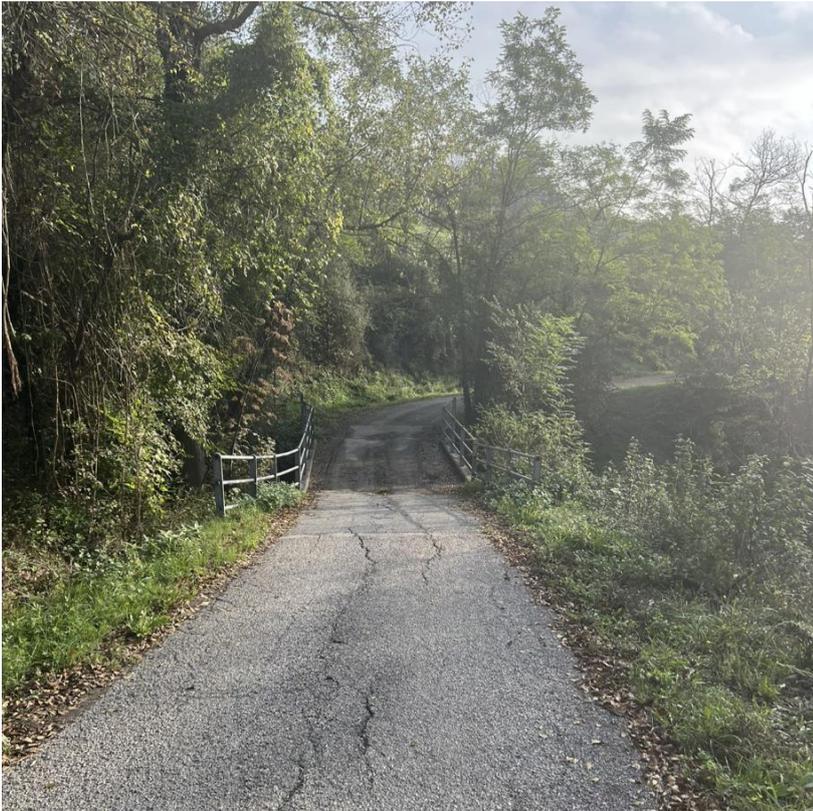
17.

Foto 17: tratto di strada in discesa su ponte "dimenticato".

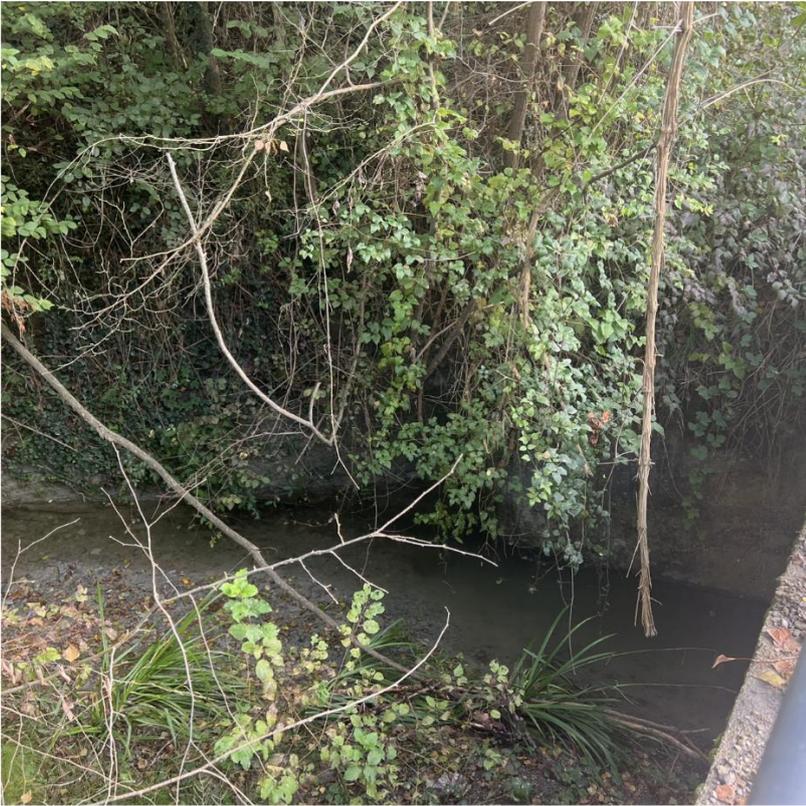
18.

Foto 18: Rio "dimenticato".

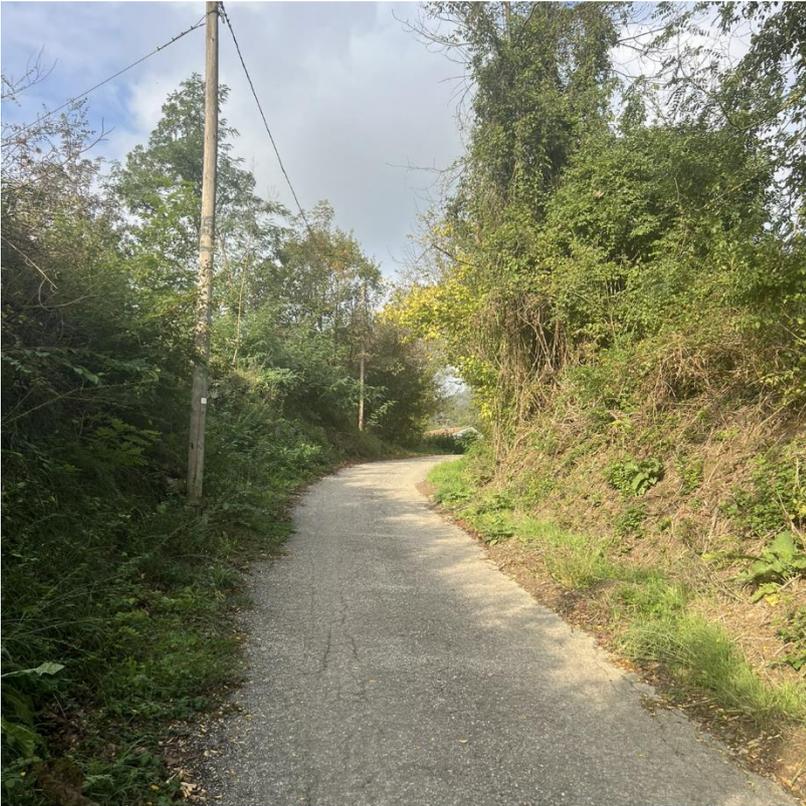
19.

Foto 19: strada che dovrebbe essere raddoppiata.

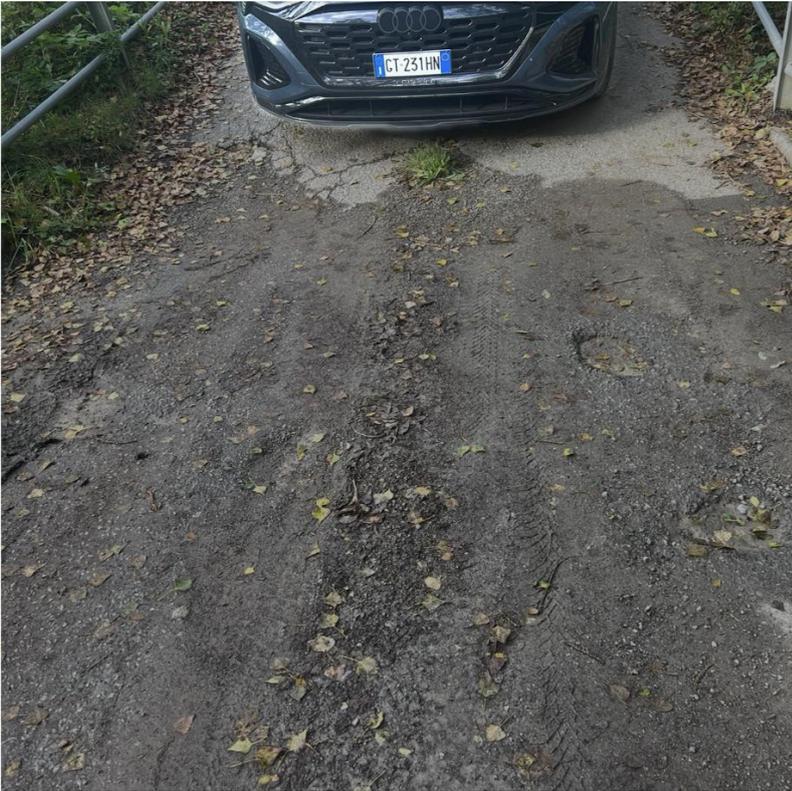
20.

Foto 20: larghezza del ponte "dimenticato".

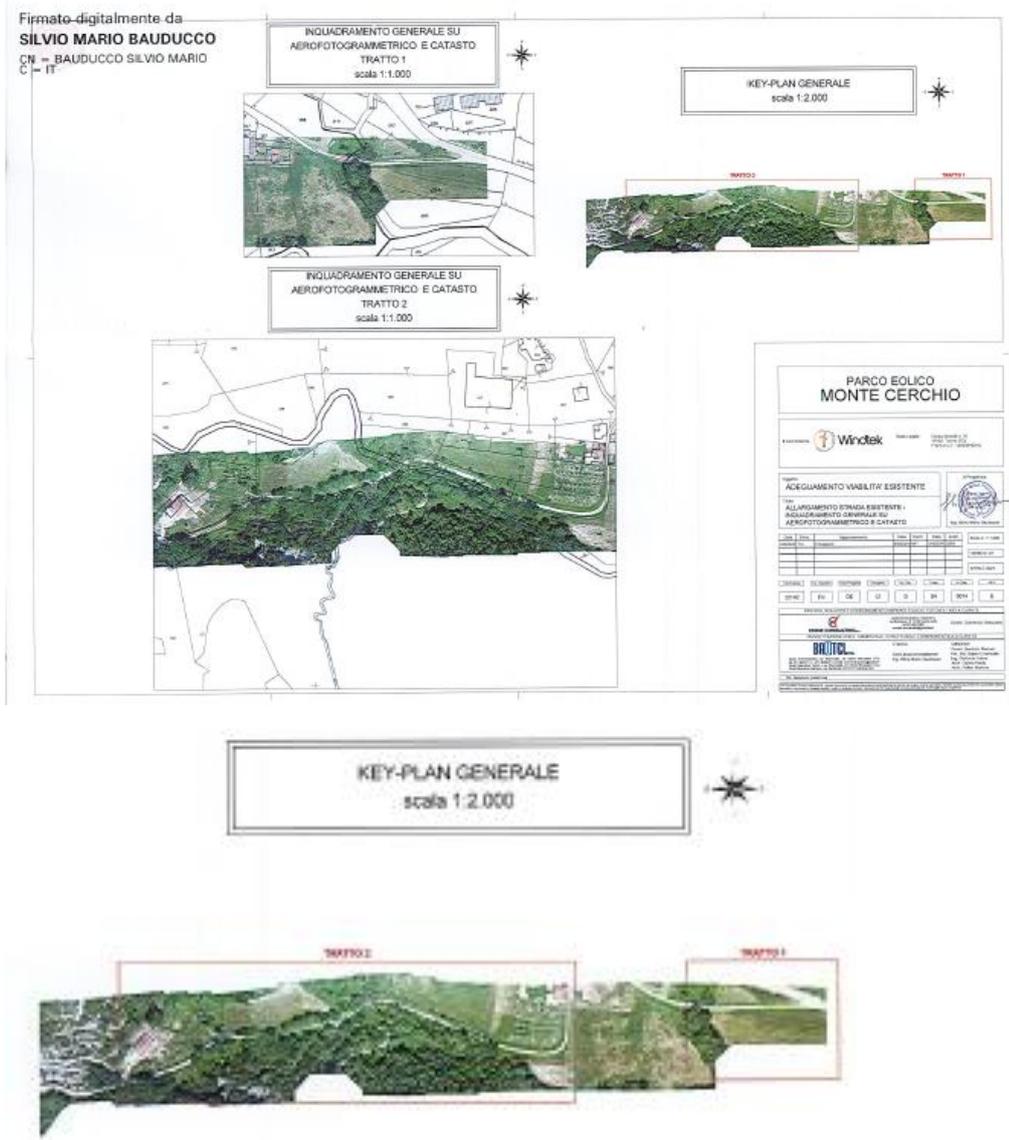
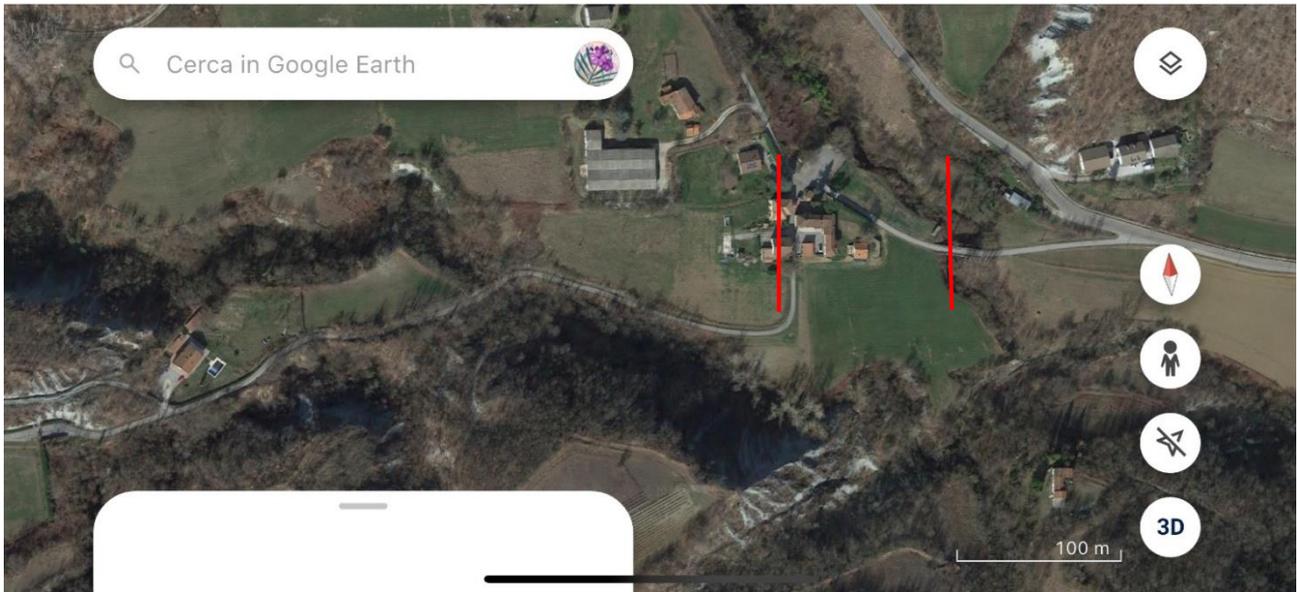
Come emerge in maniera obiettiva dall'elaborato in oggetto, (trattasi di aerofotogramma relativo alla zona di intervento per la strada di accesso) il proponente risulta aver omesso di affrontare in maniera idonea il problema del trasporto delle pale dalla zona dal medesimo rappresentata come tratto 1 alla zona dal medesimo rappresentata come tratto 2 (cfr. scannerizzazione estratto allegato del proponente) (cfr. all.3).

Figura 1 un estratto del documento del proponente in cui letteralmente si salta il tratto intermedio tra tratto 1 e tratto 2 .

La parte ricompresa tra tratto 1 e tratto 2 è costituita da strada che passa tra le case della frazione Braia come da estratto Google Maps. Allegato ...
