LIAISON LYON - TURIN / COLLEGAMENTO TORINO - LIONE

REVISION DE L'AVANT-PROJET DE REFERENCE – REVISIONE DEL PROGETTO DEFINITIVO
CUP C11J05000030001

GENERALE
GALLERIA DI VENTILAZIONE VAL CLAREA
MONITORAGGIO GEOTECNICO - APPROFONDIMENTI REGIONE PIEMONTE

Relazione illustrativa

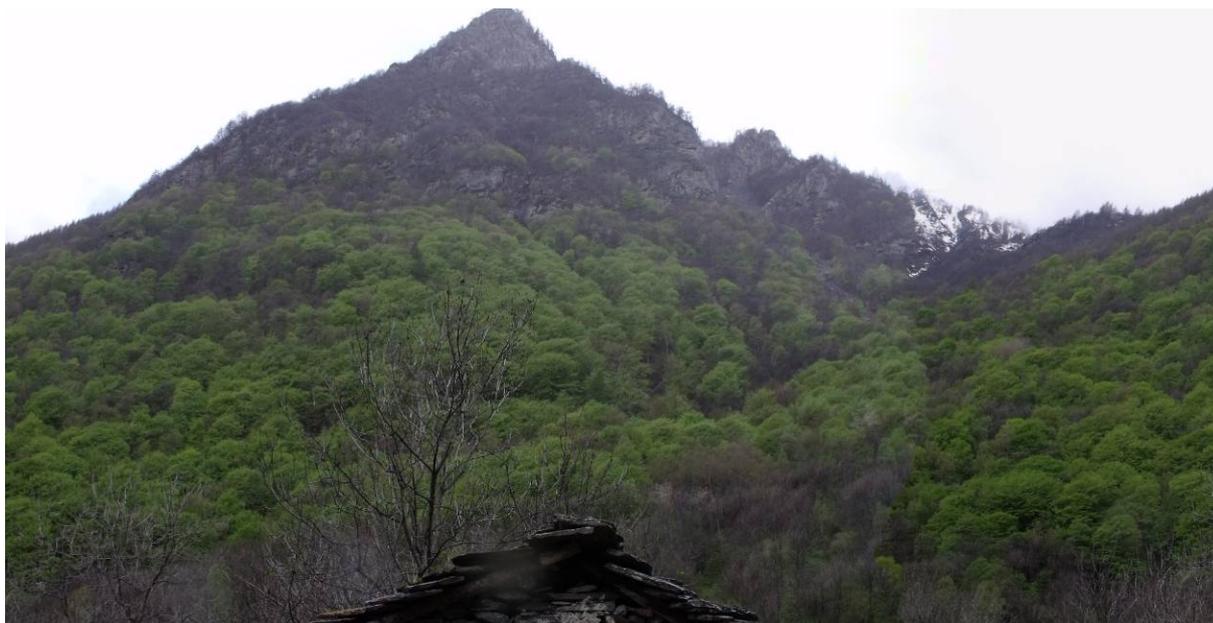
Il versante, con spessori di suolo limitati, caratterizzato da pendenza molto elevata, è generalmente occupato da vegetazione arborea piuttosto fitta (Fig. 1), interrotta localmente da aree prive di vegetazione per la presenza di fenomeni di caduta massi o valanghivi o a causa della pezzatura maggiore dei blocchi costituenti il detrito.

Fig. 1 – Vista panoramica del settore di versante a monte dell'area di cantiere in progetto.

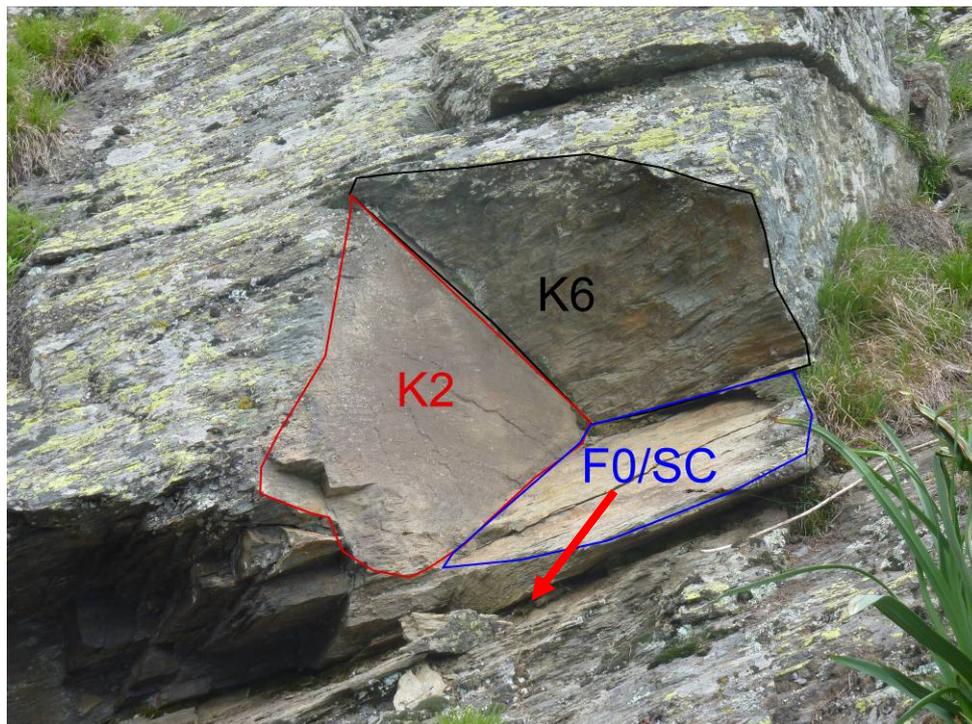
frequente nei settori favorevolmente orientati (**tipo S1**) (Fig. 4 e Fig. 5). In altri casi i blocchi sono delimitati dalla famiglia K1 con valore di inclinazione di circa 60-85°; posteriormente sono svincolati dai giunti appartenenti al set K6 mentre il piano di scivolamento è rappresentato sempre dai giunti appartenenti al set F0 (a franapoggio) o dalla scistosità SC (**tipo S2**).

Fig. 4 – Esempio di cinematismo tipo S1, piano posteriore definito dal sistema K6, piani laterali definiti dal sistema K2, piano di scivolamento definito dalla scistosità orientata a franpoggio (la freccia rossa indica la direzione e il verso di distacco del blocco), fronte con piano orientato circa E-W.

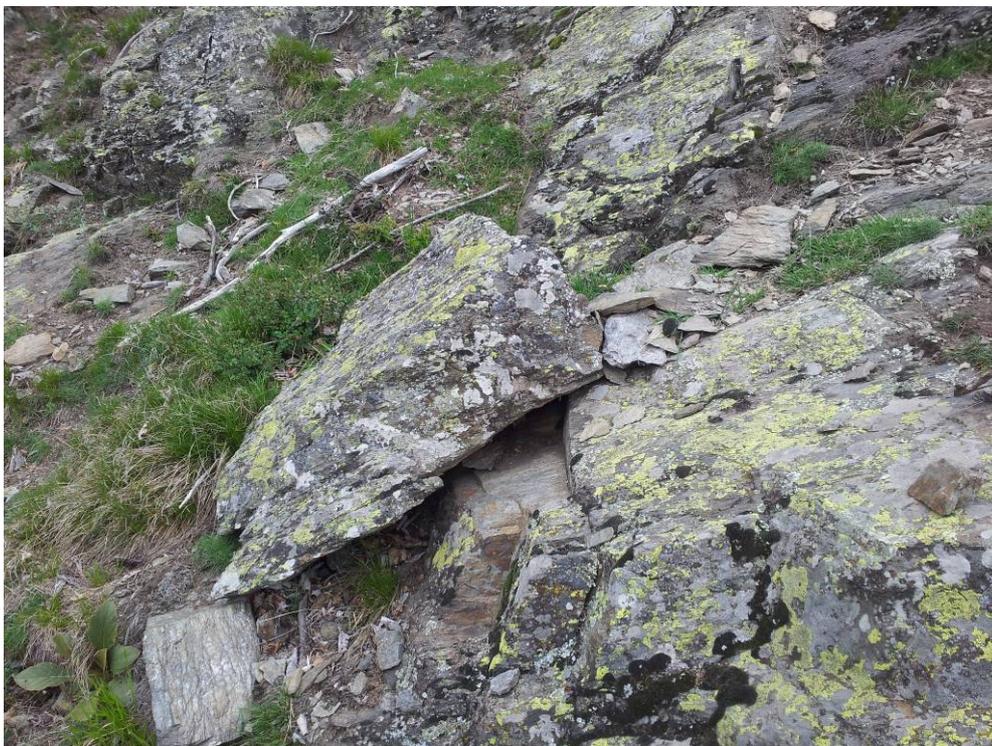
Fig. 5 – Blocco roccioso di circa 0,5 m³ staccatosi secondo i cinematismi descritti in figura 4.

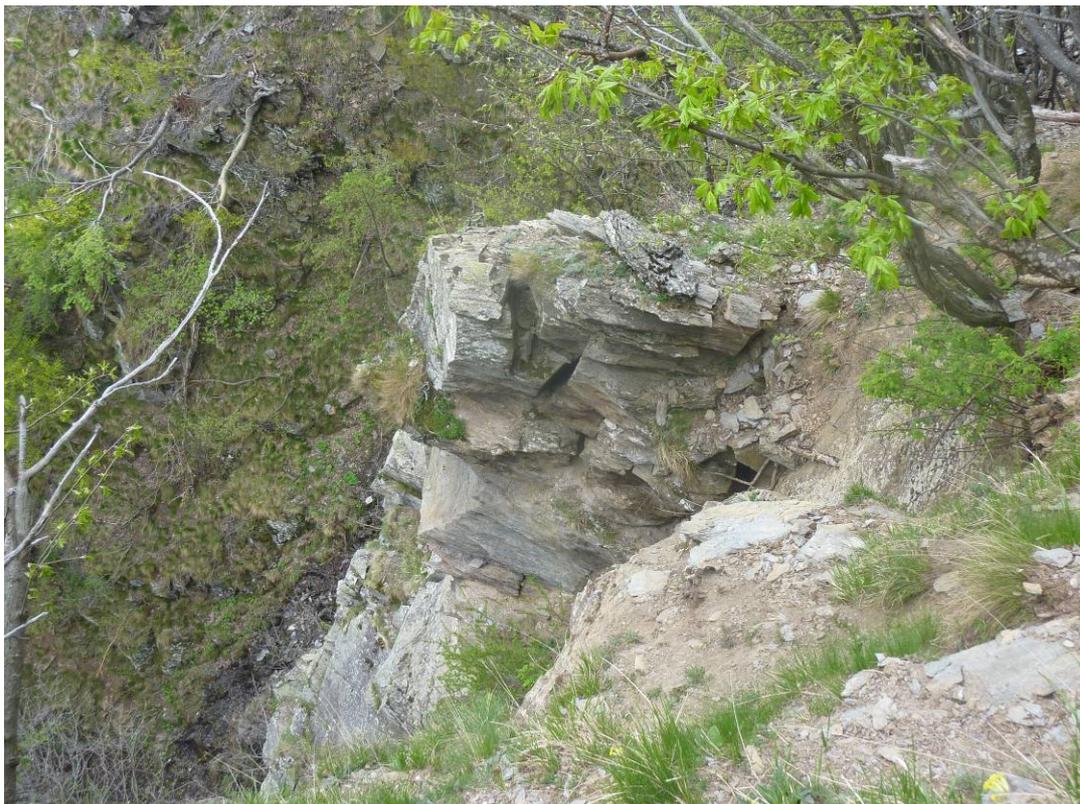
Blocchi delimitati posteriormente dai giunti K6, lateralmente da quelli K1 e meno frequentemente dai K4 (**tipo R1**). I blocchi così isolati tendono ad avere una forma da laminare a tabulare e in genere, lo spessore dei blocchi instabili osservati coincide con il valore minimo della spaziatura. Il piano orizzontale è generalmente definito dalla scistosità, o dai giunti con essa coincidente (F0). In generale, quando la scistosità è orientata a reggipoggio i blocchi risultano più stabili seppur l'affioramento risulti spanciato fino a collassare, quando la scistosità si presenta a franapoggio si verifica un distacco per ribaltamento classico (Fig. 6, Fig. 7 e Fig. 8).

Fig. 6 – Settore roccioso destabilizzato da cinematismi tipo R1 (volume di circa 50-60 m³).

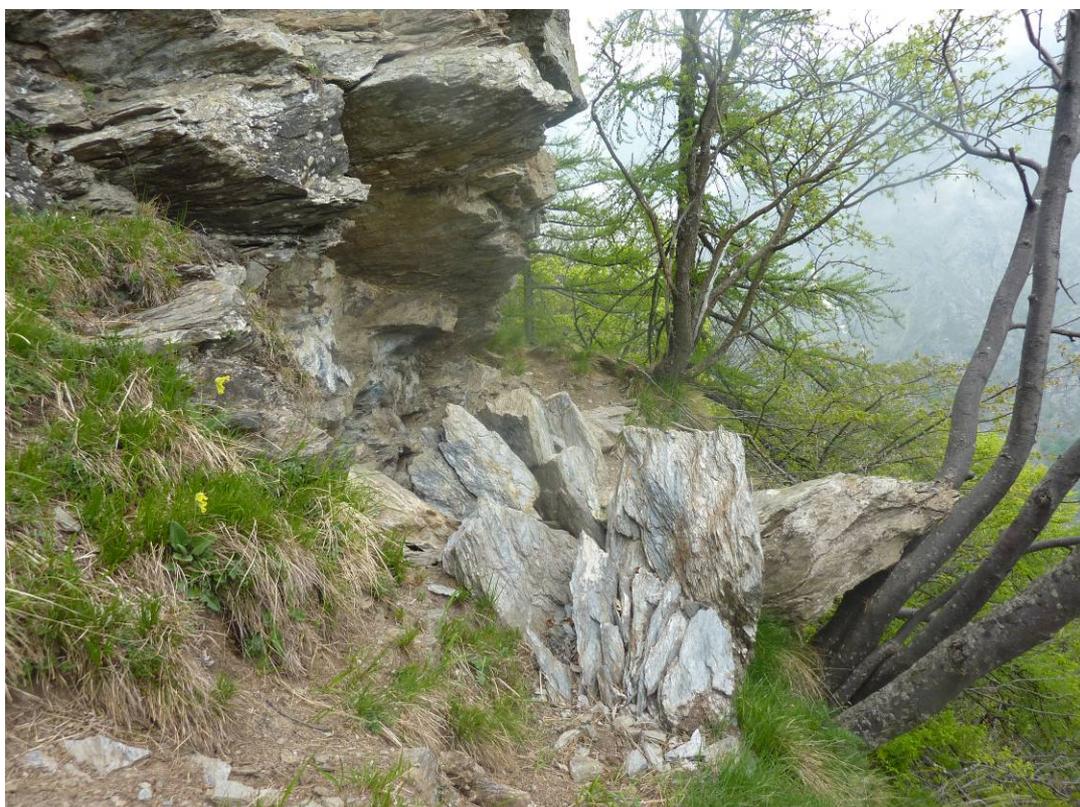
Fig. 7 – Settore caratterizzato da crolli recenti (volume complessivi di 1-2 m³).

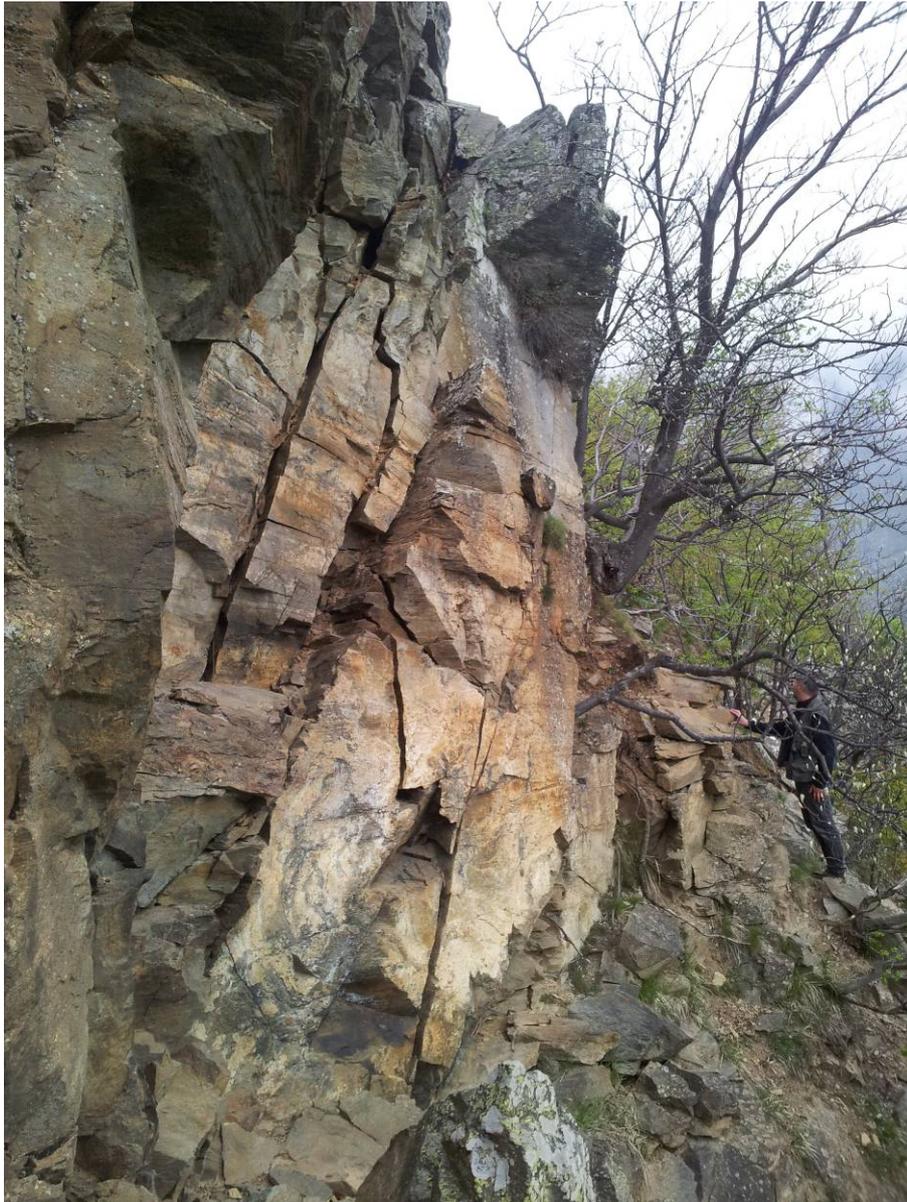
Fig. 8 – Esempio di affioramento roccioso con fratture aperte e cinematismo di tipo R1.

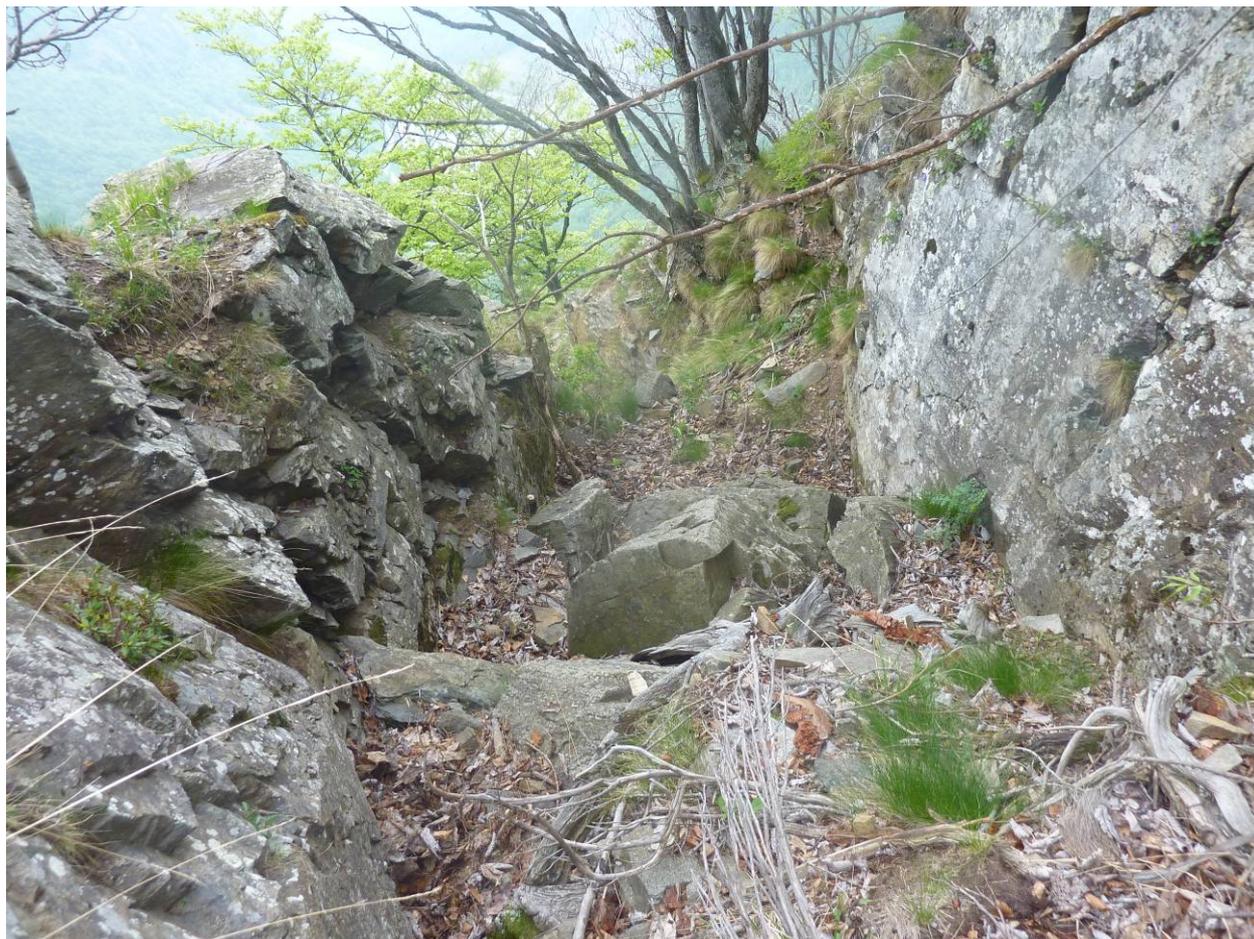
In una parte abbastanza circoscritta del versante (Fig. 13 e Fig. 14 settore A) i sistemi di frattura con direzione N-S e E-W appaiono maggiormente persistenti e circoscrivono una porzione di ammasso molto fratturato e disarticolato per uno spessore di circa 15-20 m. L'ammasso roccioso appare dislocato di circa 2-3 m da movimenti di tipo planare come testimoniato dai due *trenches* che lo isolano (Fig. 9 e Fig. 10). Al piede dell'ammasso roccioso disarticolato si riconoscono diffusi fenomeni di crollo, anche con massi di notevole dimensione (Fig. 11).

Da una stima visiva la parte rilasciata coinvolge un volume di 6000 m³.

Fig. 9 – Trench parallelo al sistema K2 che isola la porzione rocciosa.

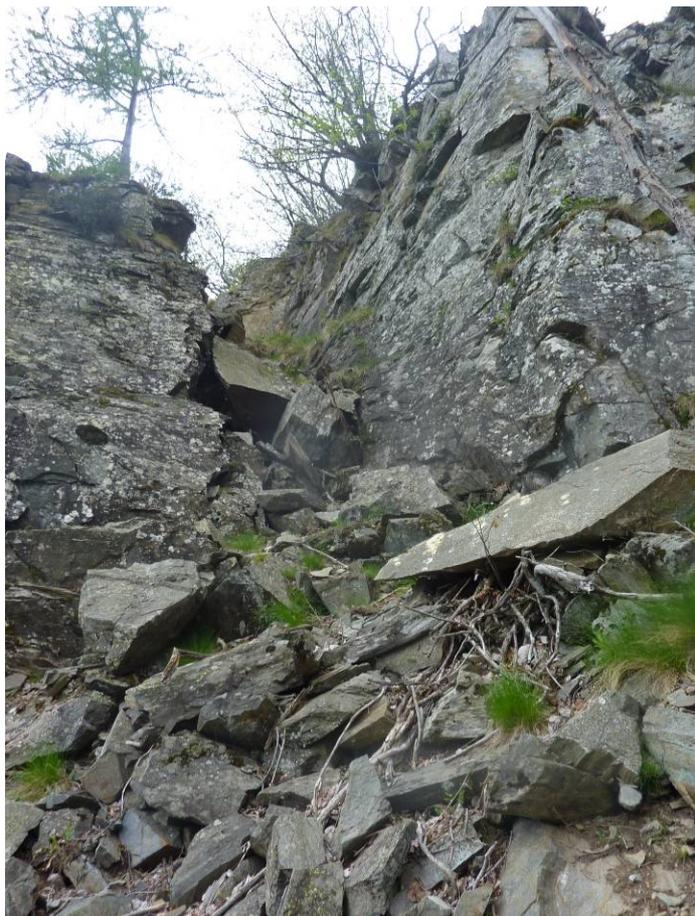
Fig. 10 – Trench parallelo al sistema K1 che isola la porzione rocciosa.

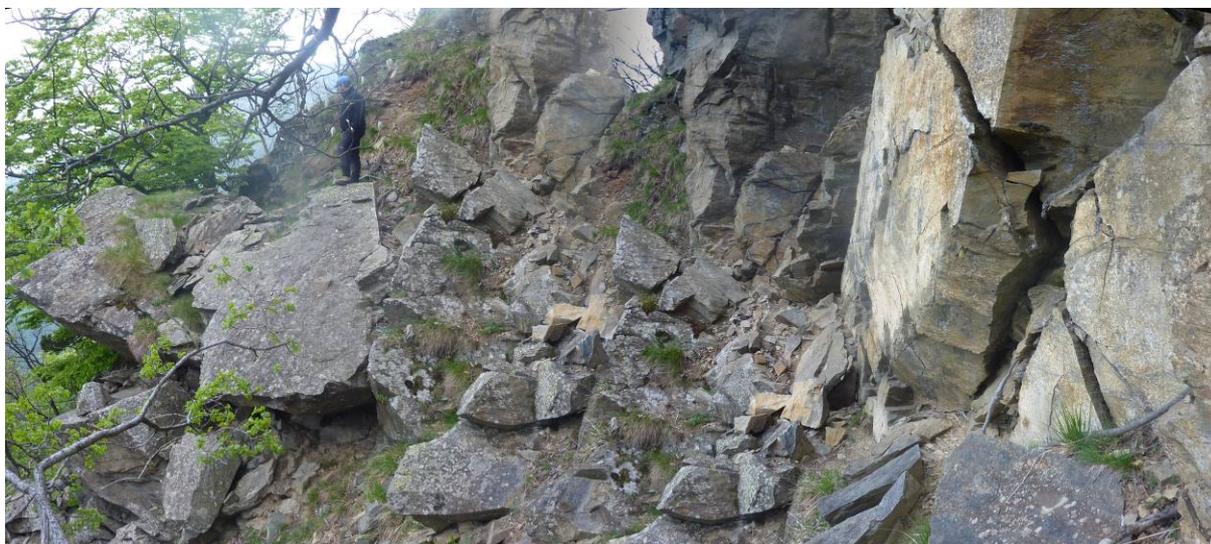
Fig. 11 – Parete frontale della zona rilasciata (parallelo al sistema K2) caratterizzata da crolli recenti.

Il rilascio del versante sembra legato alla presenza di una struttura fragile a scala regionale formata probabilmente da una fascia di *master-joint* sub-paralleli al versante.

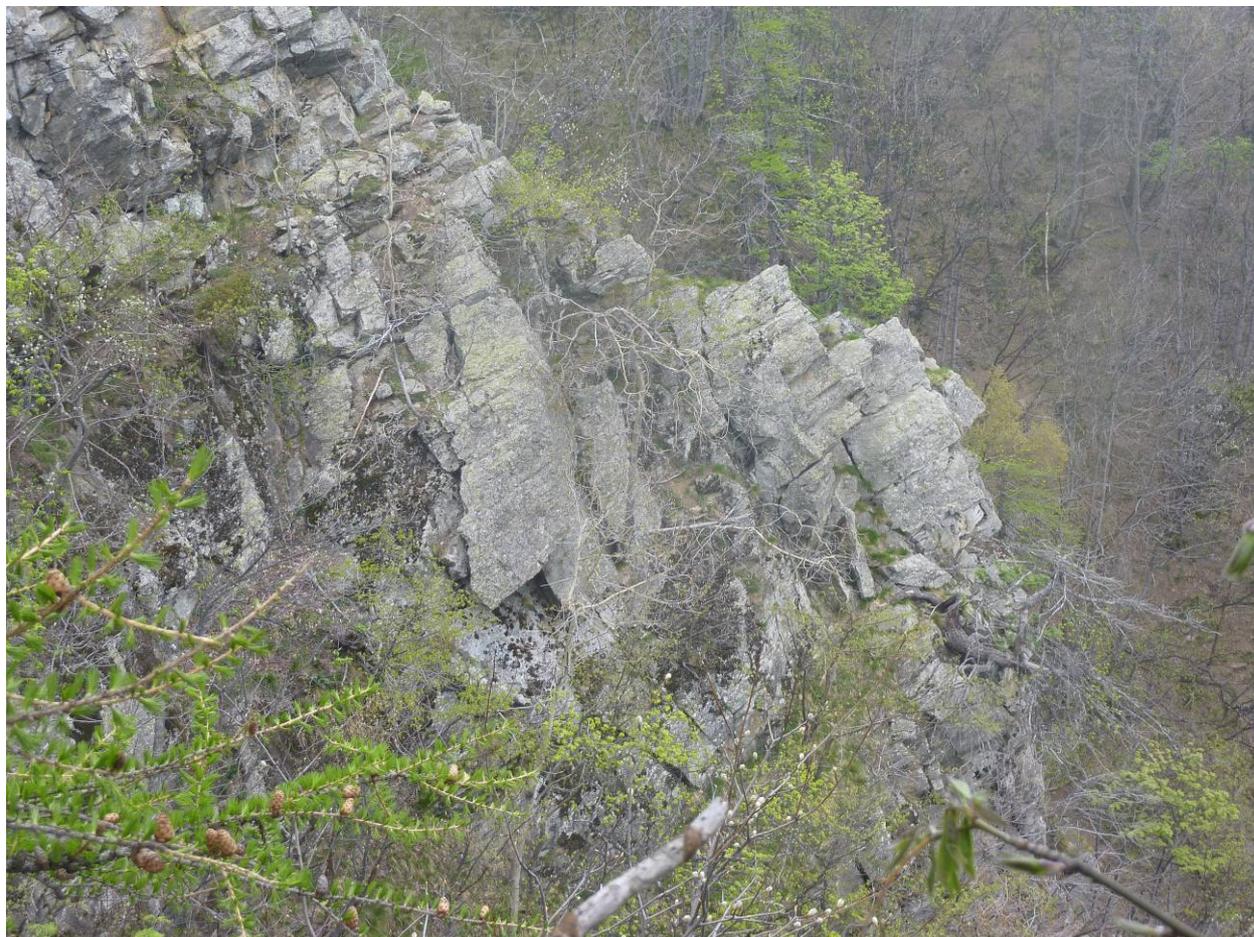
zona maggiormente critica, posti all'incirca lungo la stessa fascia altimetrica ed associati ad areali con affioramenti disarticolati (Fig. 12) e sia dalla presenza di blocchi isolati.

Fig. 12 – Ammasso roccioso fratturato caratterizzato da cinematismo di tipo R1.

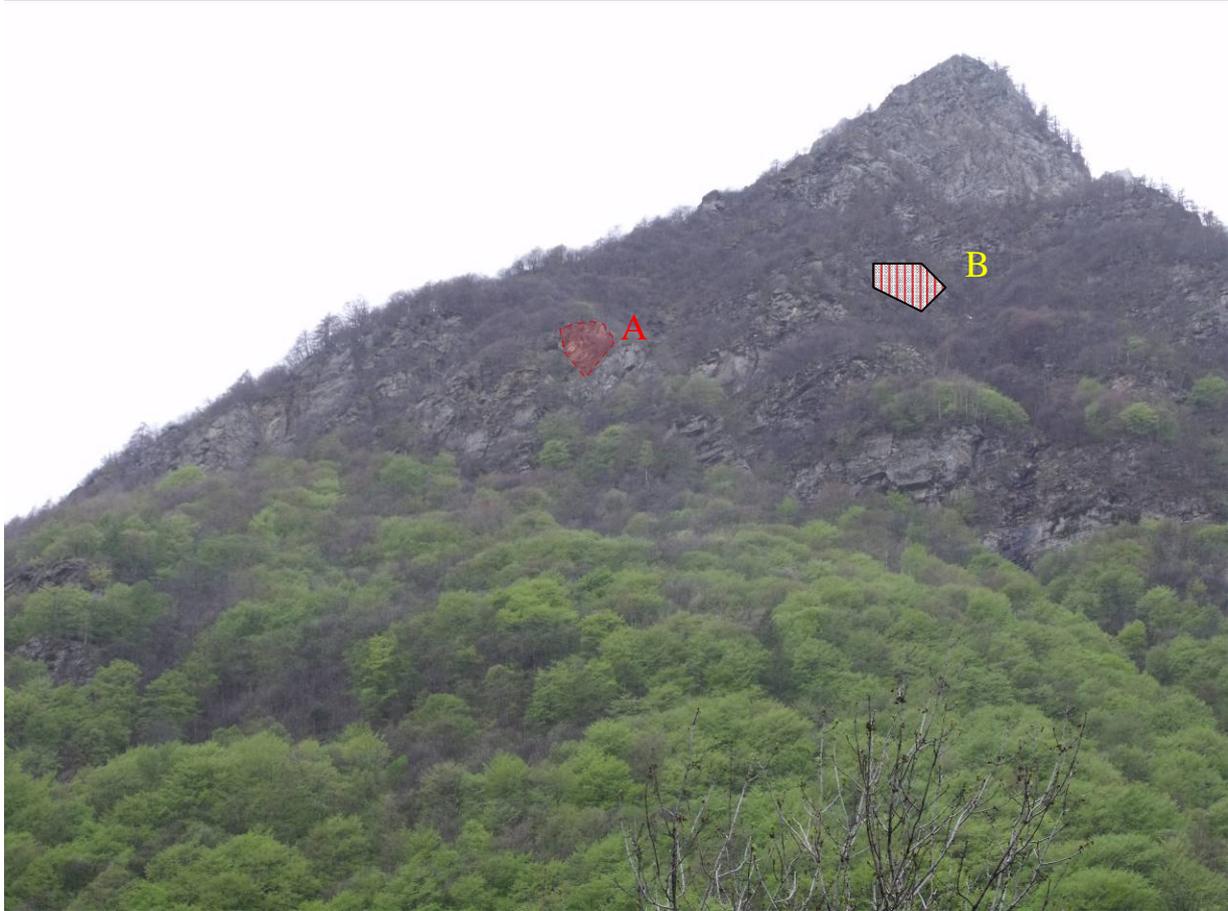
Nella restante parte della parete rocciosa (Fig. 13 e Fig. 14 settore B) non sono da escludersi altri settori potenzialmente instabili determinati sia dagli stessi cinematismi osservati per la

Fig. 13 – Ubicazione approssimativa dei settori (A e B) ad elevata criticità riconosciuti durante il sopralluogo e incidente sulla verticale dell'area di progetto, sui quali è da prevedersi l'installazione di un sistema di monitoraggio geotecnico.

- 2) Sui settori maggiormente critici e insistenti sulla verticale ove è prevista l'area di cantiere sarà necessario mettere in opera una reti di monitoraggio geotecnica con apposita strumentazione per tenere sotto controllo un eventuale destabilizzazione delle porzioni rocciose durante il periodo dei lavori di realizzazione della Galleria di Ventilazione.

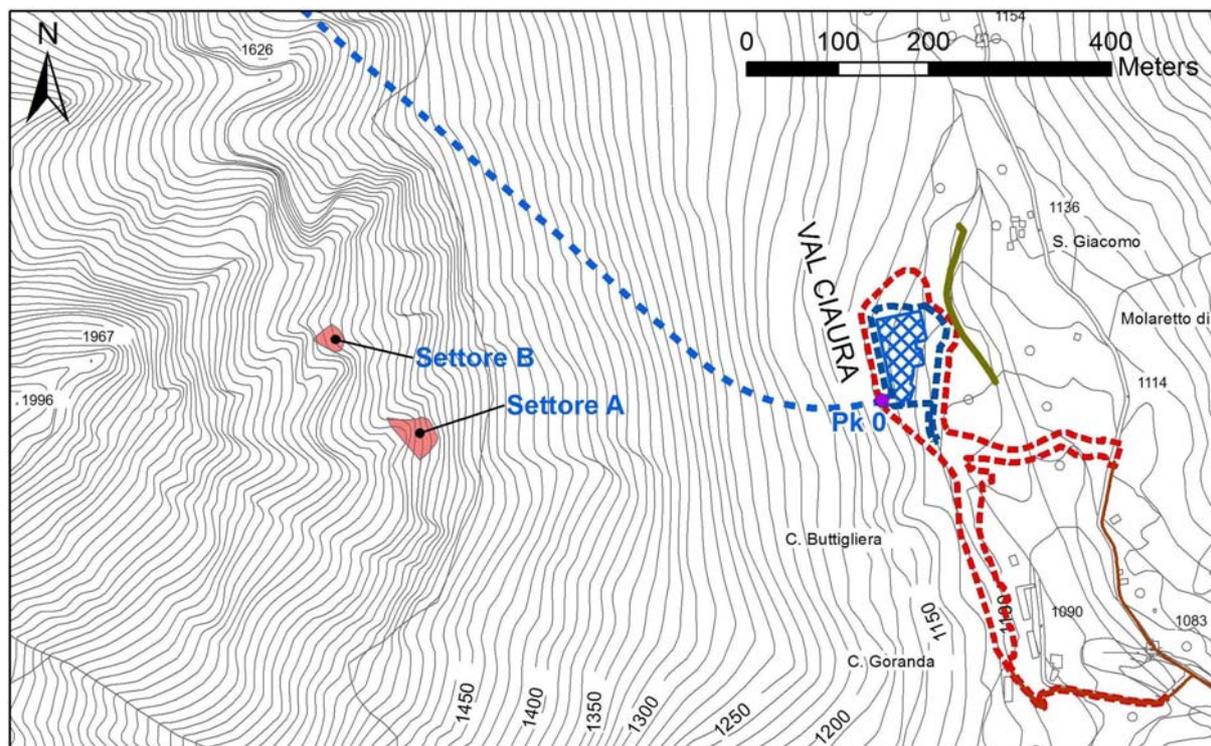
Fig. 14 – Ubicazione approssimativa dei settori (A e B) ad elevata criticità riconosciuti durante il sopralluogo e incidenti sulla verticale dell'area di progetto (limiti tratteggiati in blu e rosso), sui quali è da prevedersi l'installazione di un sistema di monitoraggio geotecnico.
