**ELETTRODOTTO A 380 KV IN DOPPIA TERNA
VILLANOVA – GISSI ED OPERE CONNESSE**

RILIEVO ED IDENTIFICAZIONE DEGLI ESEMPLARI ARBOREI MAGGIORI DI 30 CM

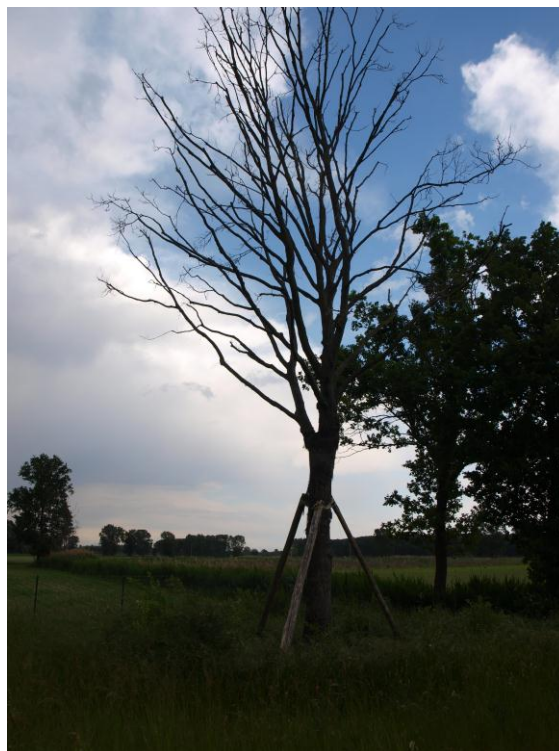
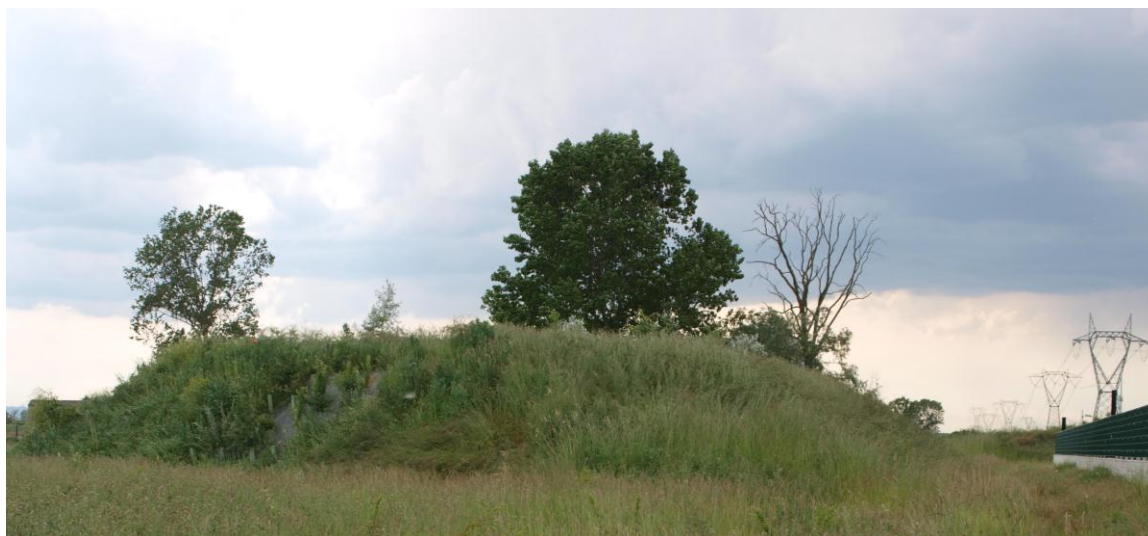
Da esperienze pregresse in cantieri Terna, nei quali sono stati effettuati espianti e reimpianti di piante anche di grandi dimensioni (Stazioni elettriche di Ittiri (SS) e di Chignolo Po (PV)), nonostante gli interventi a verde siano proceduti con professionalità da parte delle imprese esecutrici e certificate da tecnici con comprovate competenze, l'attecchimento non ha dato i risultati sperati con un'alta percentuale di fallanze (Figura 1).

Figura 1 – Mancati attecchimenti di Farnia presso la SE di Chignolo Po (PV)
