ASR 17/07 AUTOSTRADA A3 SALERNO-REGGIO CALABRIA
LAVORI DI AMMODERNAMENTO ED ADEGUAMENTO AL TIPO 1a DELLE NORME CNR/80
Dal km 139+000 al km 148+000
MACROLOTTO 3 - PARTE 1a

PIANO DI MONITORAGGIO AMBIENTALE -XII CAMPAGNA CORSO D'OPERA

STATO FISICO DEI LUOGHI

Rapporto di settore d'ambito e schede monografiche

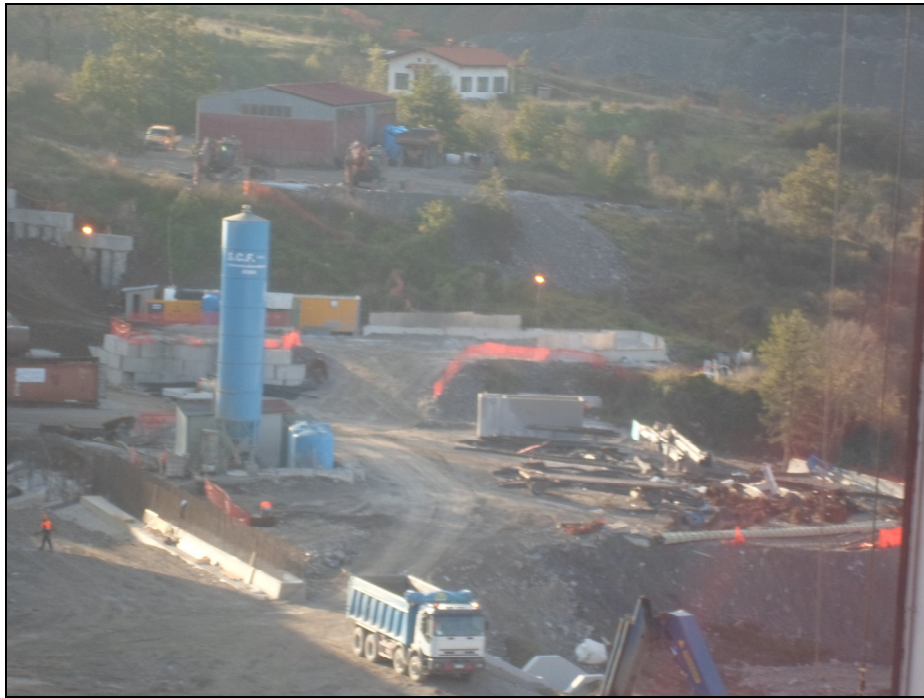
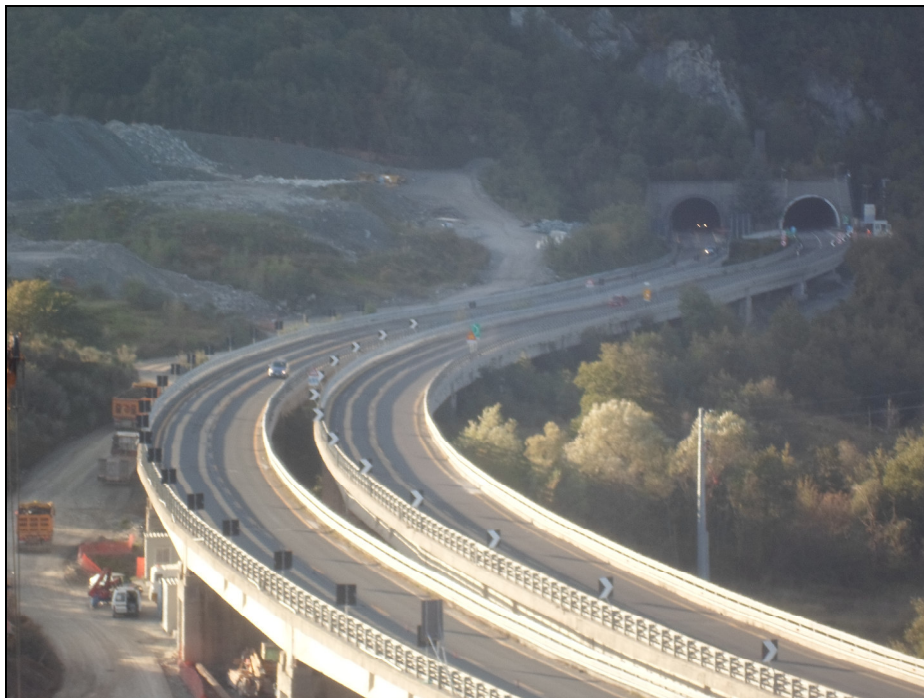
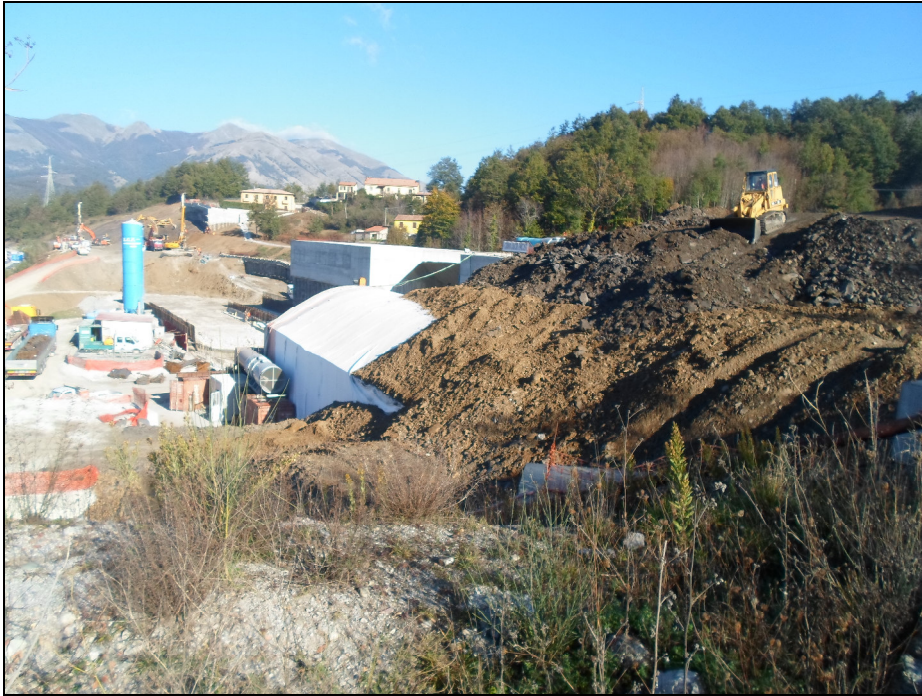
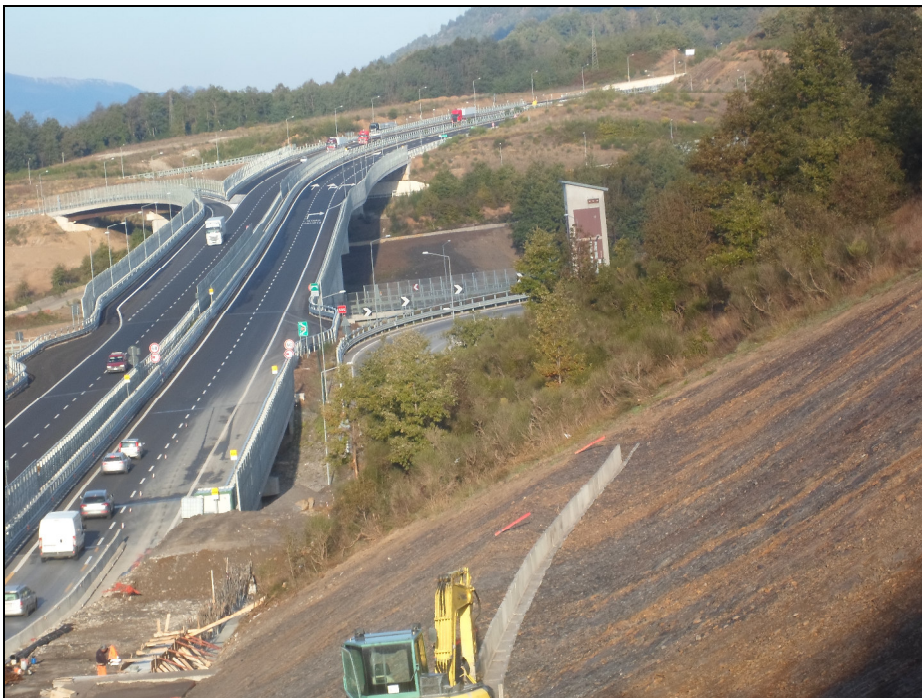
Dall'analisi delle fotografie è evidente che l'area, in lieve pendio è occupata nella parte non interessata dai lavori, in parte da vegetazione erbacea mista ad arbusteti e nella parte prossimale all'imbocco della galleria da bosco misto di latifoglie caducifoglie.

I lavori realizzati alla data della presente campagna di monitoraggio sono relativi all'ultimazione dello scavo ed all'avanzamento del rivestimento di entrambe le canne della galleria. Inoltre, in superficie è stato ultimato l'arco rovescio relativo al prolungamento della top-down in canna nord ed è in corso l'esecuzione dell'arco rovescio della canna sud. Per quanto concerne le calotte, è in corso il montaggio del ferro di calotta in canna nord in particolare per il primo concio da 10m è stato anche posizionato il cassero per il successivo getto. Infine, sono in corso i lavori di movimento terra per il collegamento del tracciato con la galleria.

Con riferimento ai lavori realizzati in superficie è stata rilevata l'alterazione del suolo interessato dal collegamento della galleria al tracciato, tuttavia si evidenzia che questa superficie non risultava investita da fitocenosi di particolare naturalità e che comunque l'intervento rientra nelle previsioni progettuali. Infine, per quanto concerne l'area di deposito temporaneo, posta a ridosso dell'imbocco nord della galleria preesistente, è stato verificato l'abbancamento di ulteriori volumi di inerti.

In conclusione, la dodicesima campagna trimestrale di monitoraggio in corso d'opera relativa alla componente Stato fisico dei Luoghi, svolta sul punto SFL 1, non ha evidenziato ulteriori impatti significativi, tali da richiedere misure di mitigazione in corso d'opera.

Rispetto alla situazione ante operam, gli impatti rilevati, imputabili ai lavori per la realizzazione della galleria, alla cantierizzazione ed all'area di deposito temporaneo del materiale di scavo, sono riconducibili all'alterazione delle fitocenosi preesistenti, ed alla modifica della percezione del paesaggio imputabile alla realizzazione delle opere ed all'abbancamento dell'area più prossimale all'imbocco della galleria.

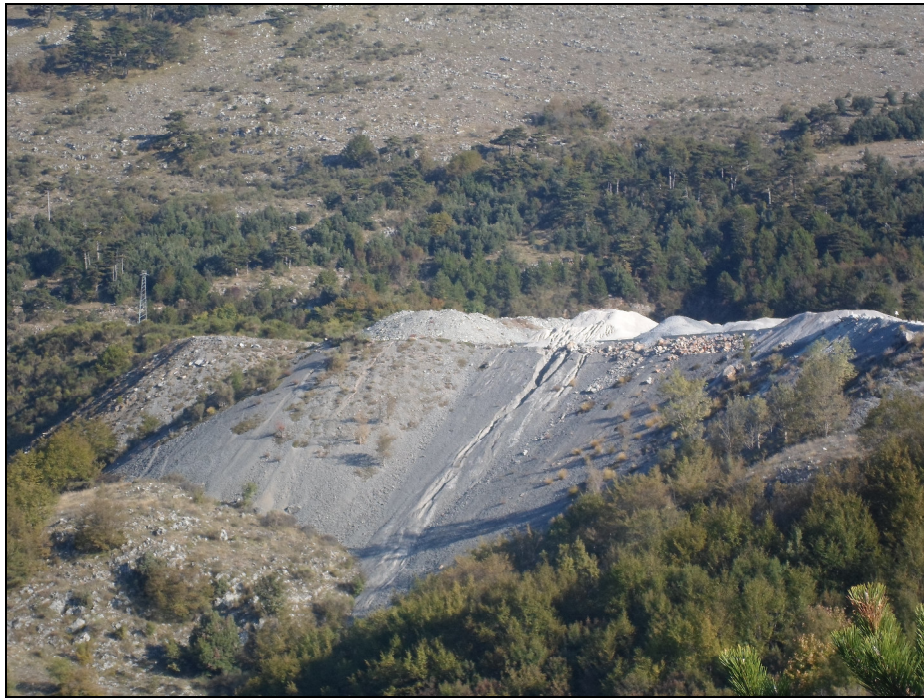
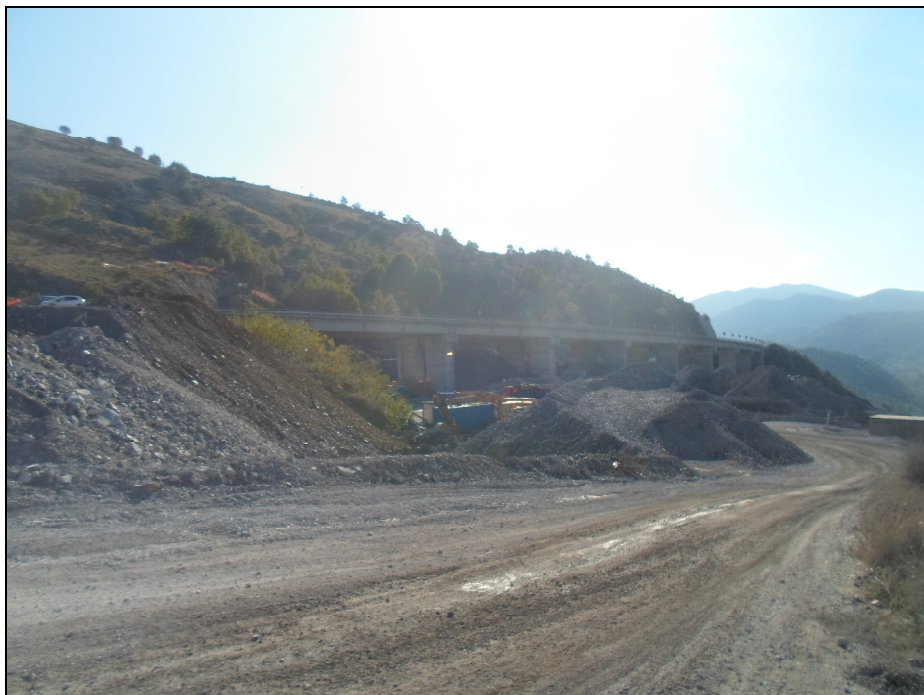
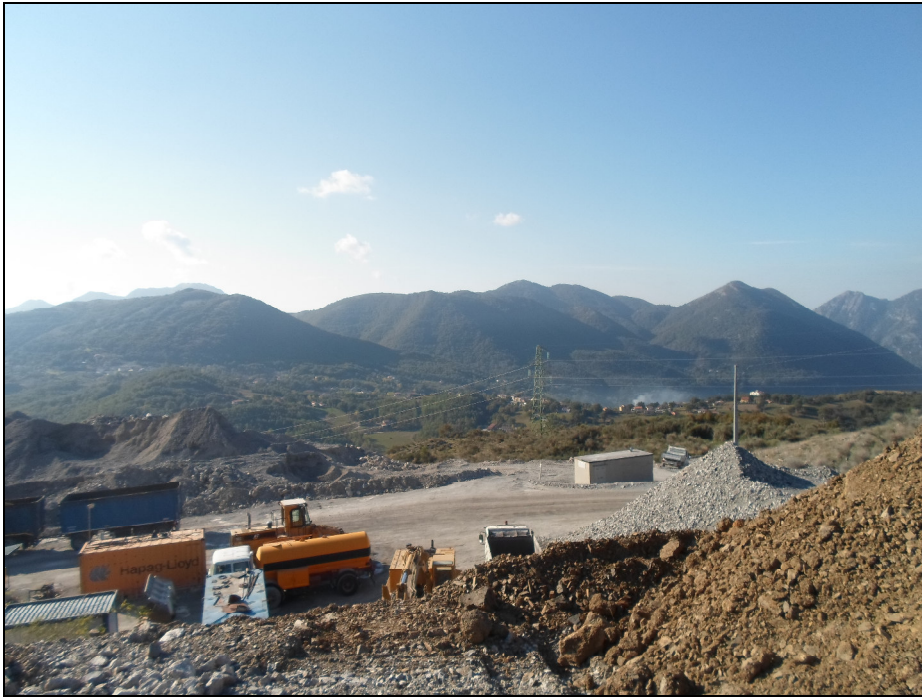
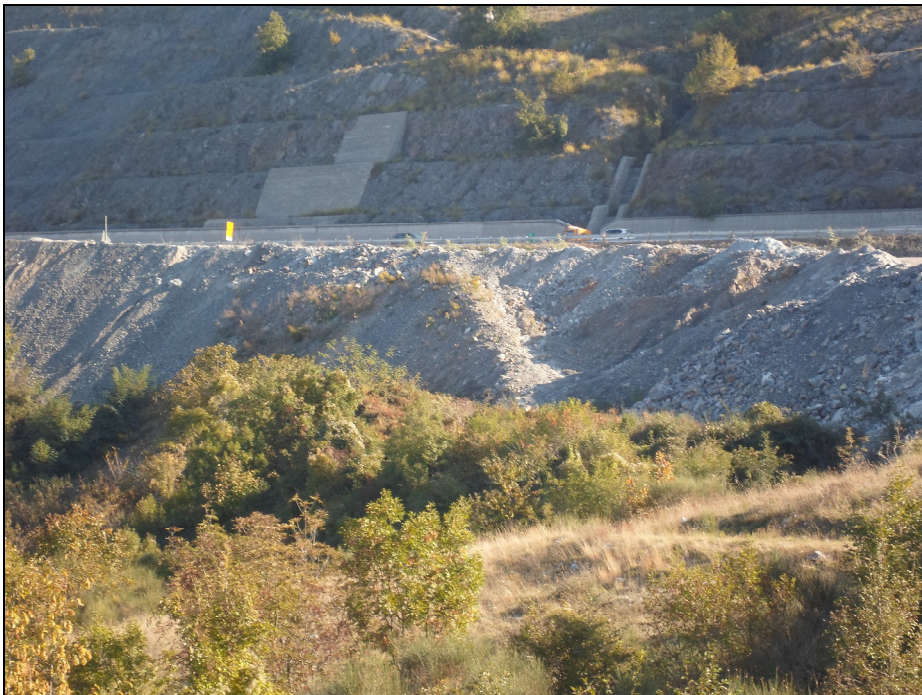
L'area si sviluppa in pendio a valle dell'imbocco sud della Galleria Serra Rotonda e, come confermato dall'allegato fotografico allegato al monitoraggio ante operam, risultava già prima dell'avvio dei lavori in parte occupata dagli accumuli dei materiali di risulta di opere precedenti.

Il punto di monitoraggio SFL 02 è posto a valle del tracciato esistente (direzione Reggio Calabria), in corrispondenza del viadotto Pianicelli. Quest'area, valutata in fase di ante operam, come di scarso valore ambientale a causa del degrado generato in fase di realizzazione dell'autostrada esistente; non è direttamente interessata dalla realizzazione del nuovo tracciato, ma è stata utilizzata in fase di cantierizzazione per l'ubicazione di un impianto di betonaggio e di un'area di deposito e parcheggio.

Per la realizzazione di queste opere, ed in particolare dell'impianto di betonaggio, data l'orografia del sito, si è proceduto con il riporto di materiale inerte e la conseguente modifica del profilo del versante a ridosso della sede autostradale. A fine lavori il tracciato esistente verrà dismesso e sulla base delle indicazioni del monitoraggio ante operam, si procederà al ripristino ed alla rinaturalizzazione dell'area.

La dodicesima campagna trimestrale di monitoraggio, relativa al III° trimestre 2014 non ha evidenziato ulteriori modificazioni della percezione scenica del territorio rispetto a quanto evidenziato alla data della precedente campagna di monitoraggio. Rispetto alla situazione dell'ambiente indisturbato, registrata in fase ante operam, gli impatti sono invece riconducibili al consumo di suolo e di fitocenosi dal basso valore ambientale ed alla modifica dell'orografia del versante.

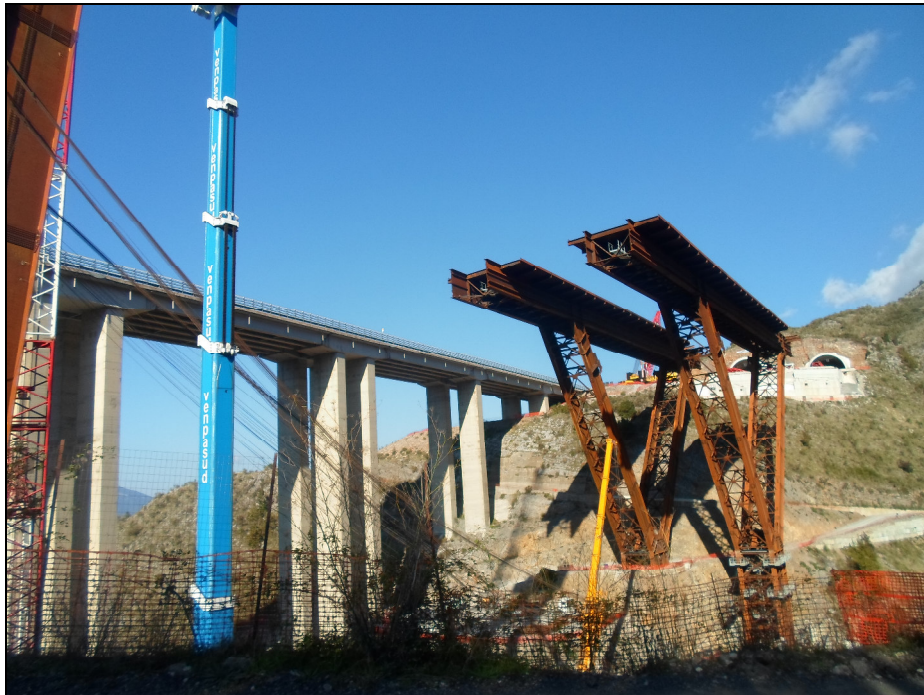
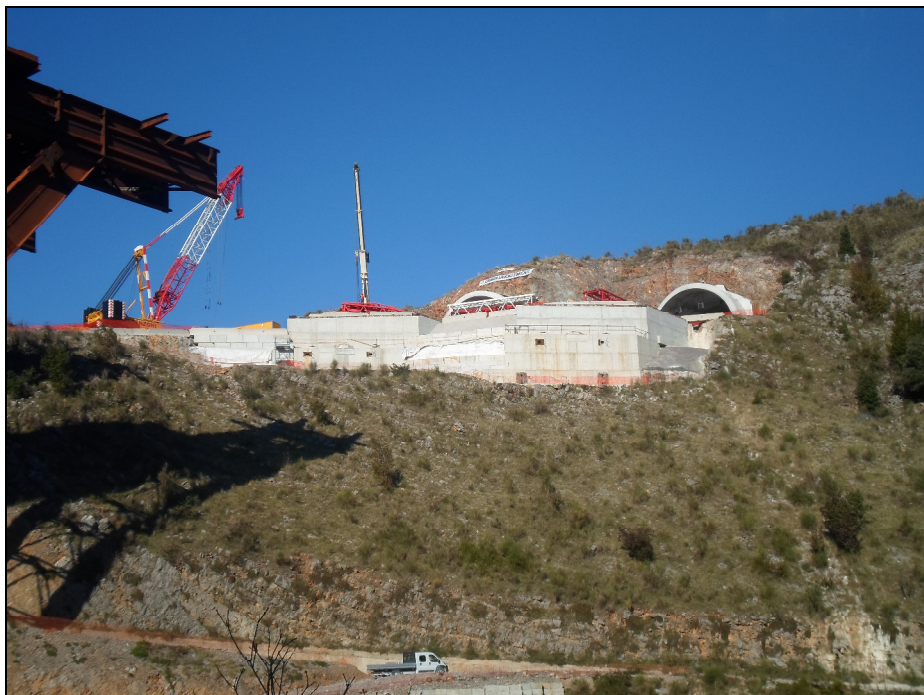
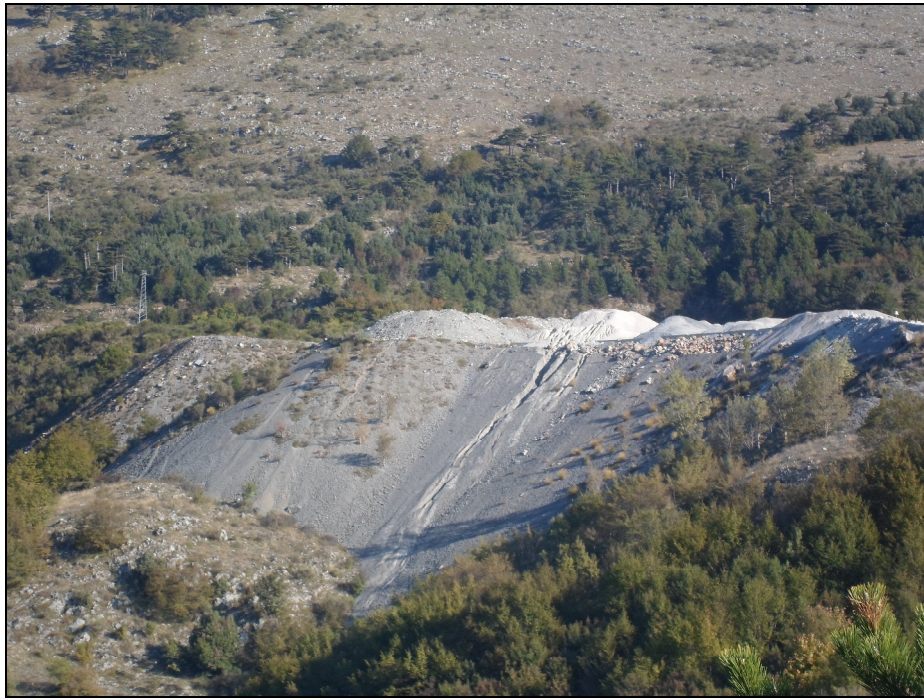
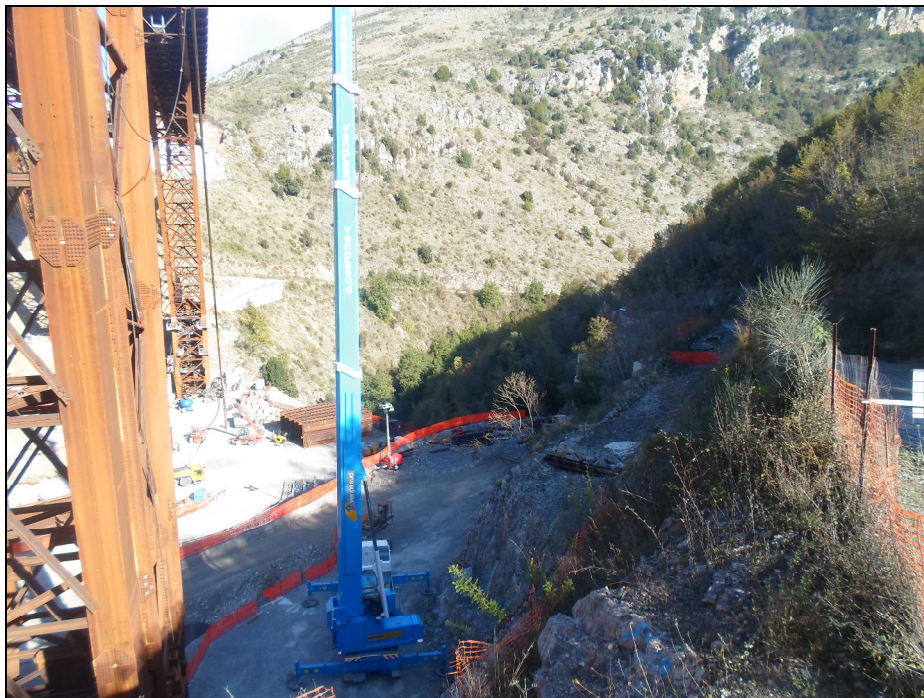
un'incisione creata dal corso del torrente Caffaro, con una morfologia che da monte degrada ripidamente verso il letto del torrente.

Dal punto di vista vegetazionale l'area era caratterizzata dalla presenza di boschi mesofili e arbusteti di macchia mediterranea, dall'elevata naturalità e di rilevante valore paesaggistico per la sua funzione di collegamento con le aree protette retrostanti.

- Spalle A carr. Nord e Sud: Ultimate le fondazioni di entrambe le spalle e l'elevazione della nord e della sud.
- Spalle B carr. Nord: Ultimate le fondazioni di entrambe le spalle e l'elevazione della nord e della sud.
- Pila 1 sud e nord: Ultimato montaggio della pila 1 nord e delle relative parti inclinate, ultimato montaggio pila 1 sud e delle relative parti inclinate.
- Pila 2 nord e sud: Ultimato montaggio della pila 2 sud e nord nonché delle relative parti diagonali.
- Pila 3 nord e sud: ultimate le fondazioni e le elevazioni di entrambe le corsie.
- Per quanto concerne l'impalcato metallico: tratto su pila 1 nord montato, tratto su pila 1 sud montato.
