ASR 17/07 AUTOSTRADA A3 SALERNO-REGGIO CALABRIA
LAVORI DI AMMODERNAMENTO ED ADEGUAMENTO AL TIPO 1a DELLE NORME CNR/80
Dal km 139+000 al km 148+000
MACROLOTTO 3 - PARTE 1a

PIANO DI MONITORAGGIO AMBIENTALE -XIII CAMPAGNA CORSO D'OPERA

STATO FISICO DEI LUOGHI

Rapporto di settore d'ambito e schede monografiche

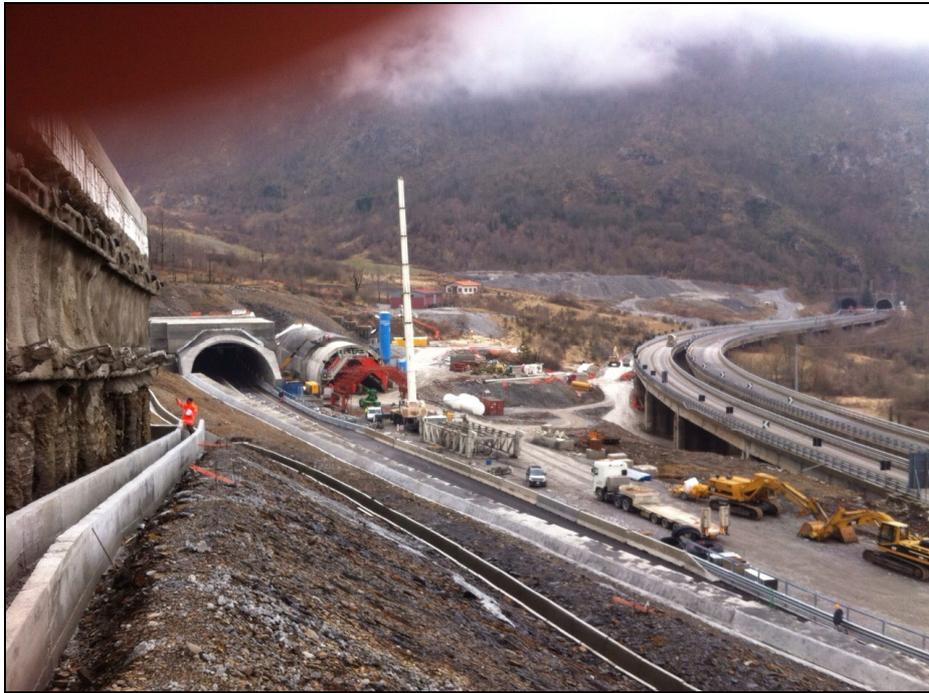
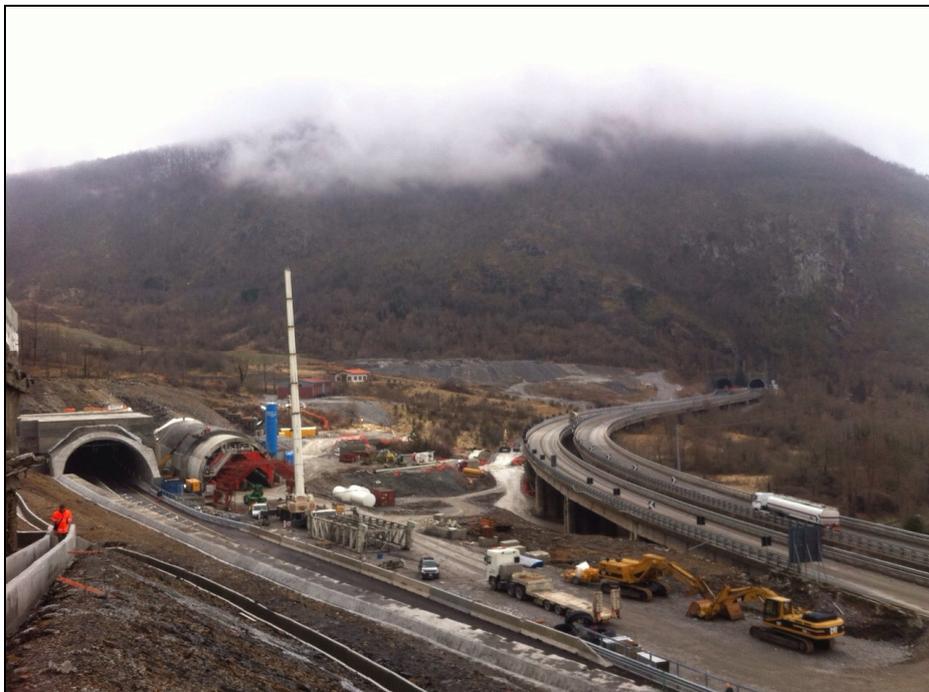
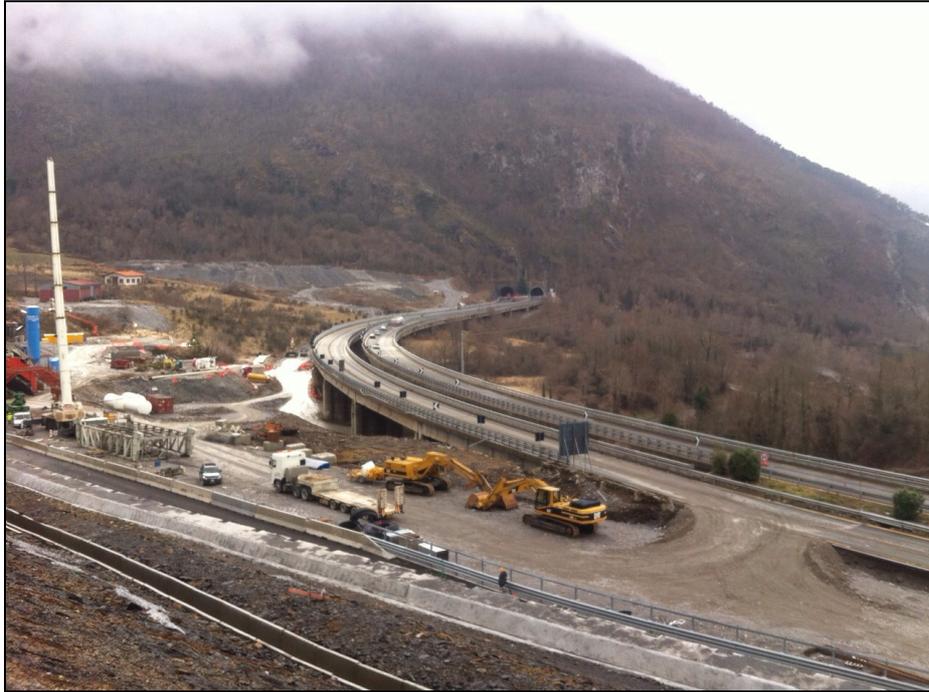
9. Scheda fotografica SFL_01

Con riferimento ai lavori realizzati è stato verificato che gli stessi hanno indotto alterazioni della percezione scenica dei luoghi, relativamente ai lavori realizzati in superficie ed in particolare al collegamento della galleria al tracciato. Si evidenzia che questa superficie non risultava investita da fitocenosi di particolare naturalità e che comunque l'intervento rientra nelle previsioni progettuali.

In conclusione, la tredicesima campagna trimestrale di monitoraggio in corso d'opera relativa alla componente Stato fisico dei Luoghi, svolta sul punto SFL 1, non ha evidenziato ulteriori impatti significativi, tali da richiedere misure di mitigazione in corso d'opera.

Rispetto alla situazione ante operam, gli impatti rilevati, imputabili ai lavori per la realizzazione della galleria, alla cantierizzazione ed all'area di deposito temporaneo del materiale di scavo,

sono riconducibili all'alterazione delle fitocenosi preesistenti, ed alla modifica della percezione del paesaggio imputabile alla realizzazione delle opere ed all'abbancamento dell'area più prossimale all'imbocco della galleria.

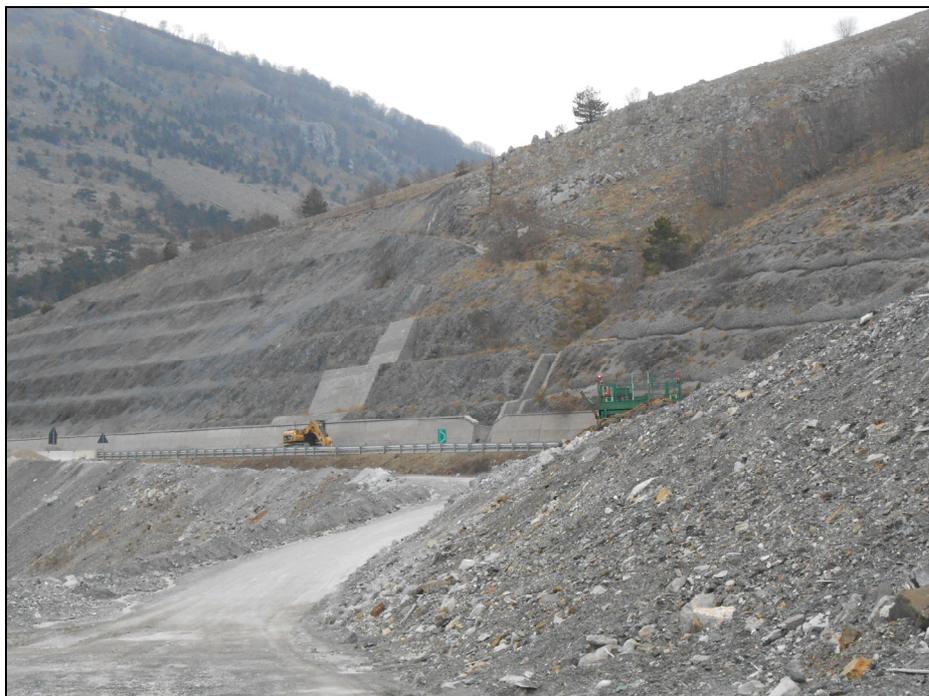
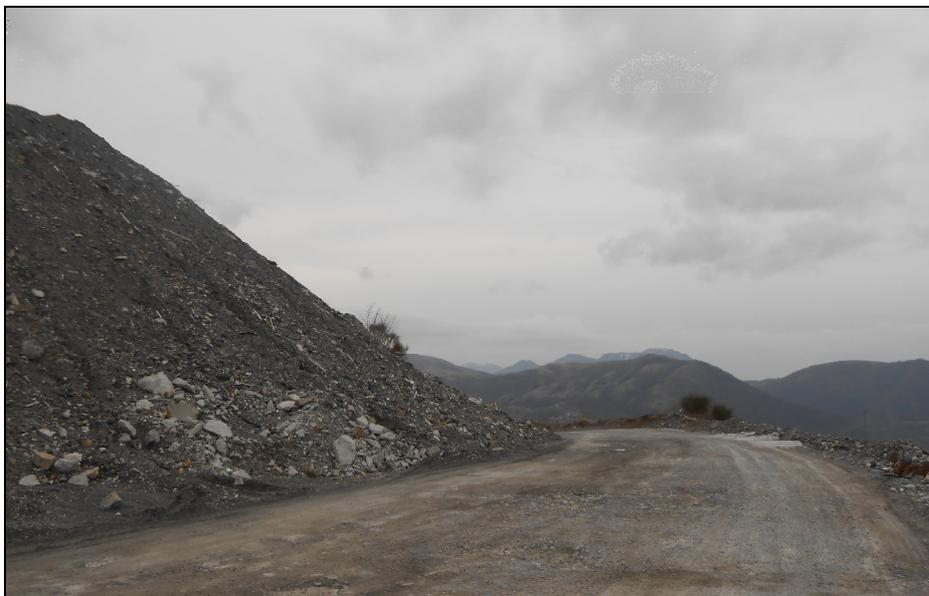
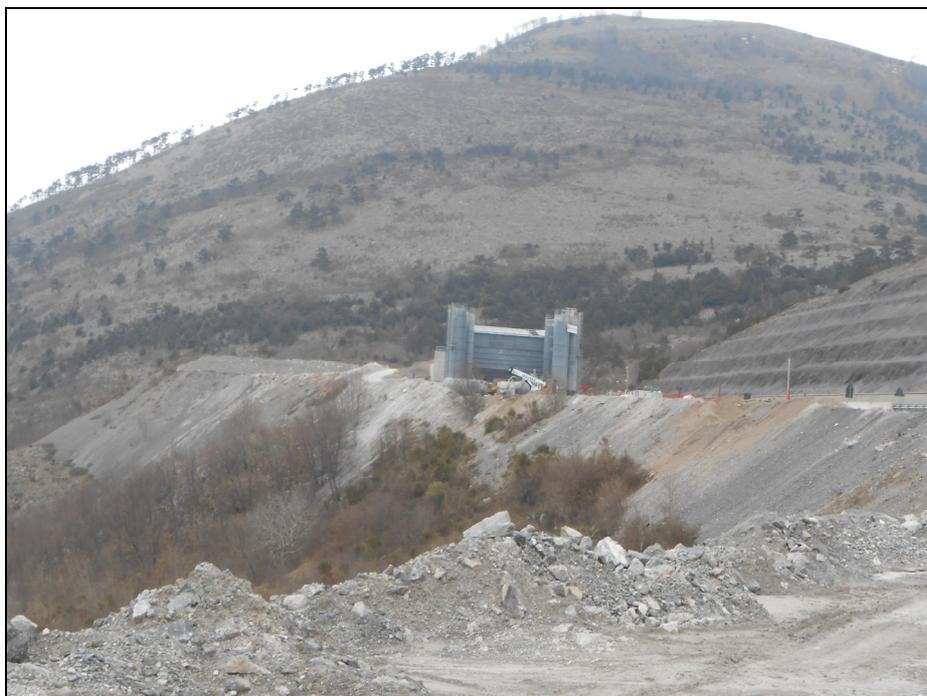
14. Scheda fotografica SFL02

Per la realizzazione di queste opere, ed in particolare dell'impianto di betonaggio, data l'orografia del sito, si è proceduto con il riporto di materiale inerte e la conseguente modifica del profilo del versante a ridosso della sede autostradale. A fine lavori il tracciato esistente verrà dismesso e sulla base delle indicazioni del monitoraggio ante operam, si procederà al ripristino ed alla rinaturalizzazione dell'area.

La tredicesima campagna trimestrale di monitoraggio, relativa al IV° trimestre 2014 non ha evidenziato ulteriori modificazioni della percezione scenica del territorio rispetto a quanto evidenziato alla data della precedente campagna di monitoraggio. Rispetto alla situazione dell'ambiente indisturbato, registrata in fase ante operam, gli impatti sono invece riconducibili al

consumo di suolo e di fitocenosi dal basso valore ambientale ed alla modifica dell'orografia del versante.

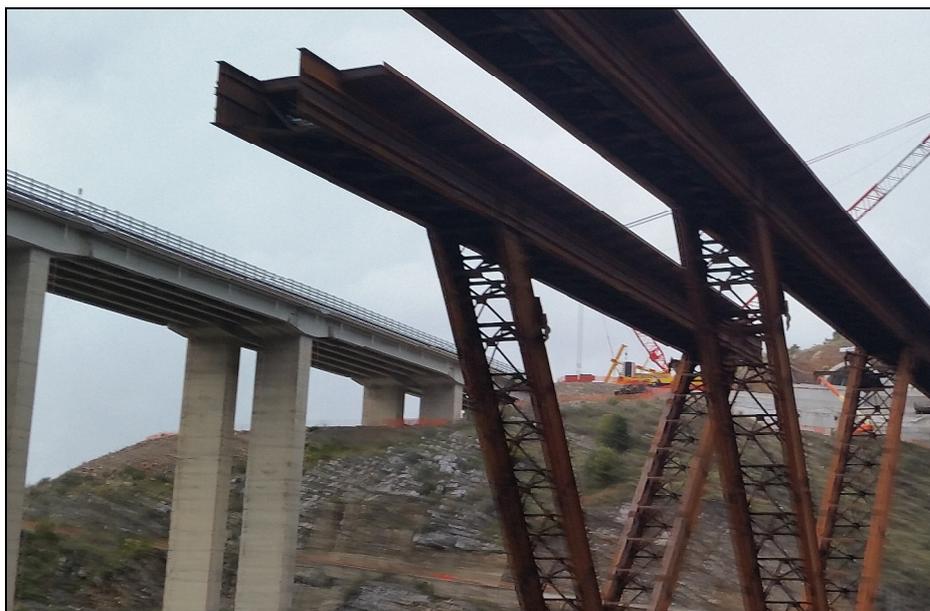
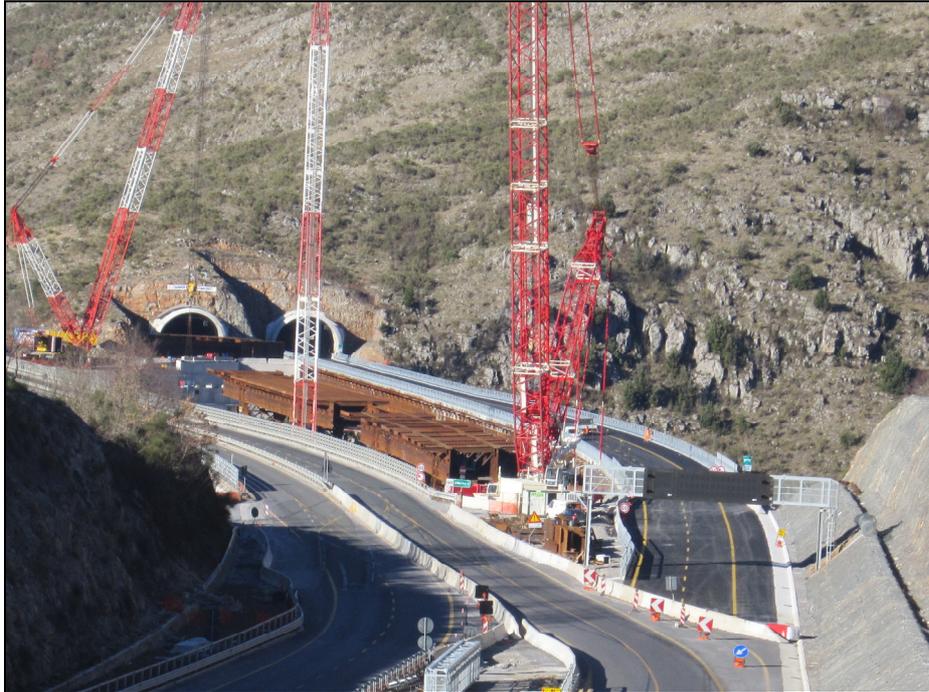
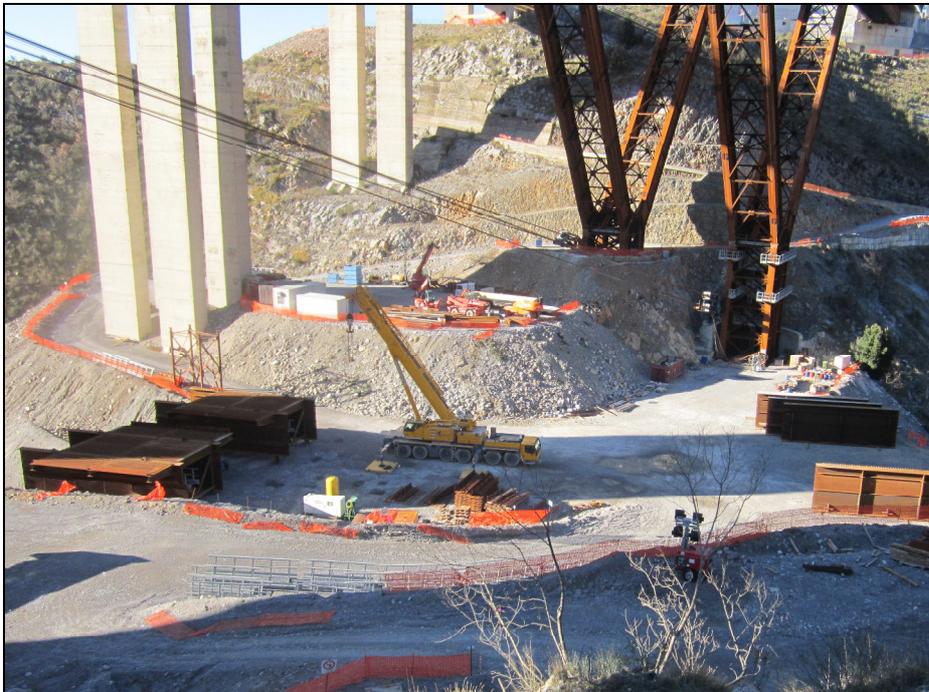
24. Scheda fotografica SLF04

La degradazione dell'area, ha riguardato non solo il vallone attraversato dal torrente Caffaro, quanto i versanti interessati dal collegamento del viadotto con il nuovo tracciato. Le previsioni progettuali indicano che ulteriori impatti verranno potenzialmente indotti in fase di demolizione, in ogni caso ad opere ultimate si dovrà procedere con la rinaturalizzazione dell'area, attraverso la rimozione del materiale depositato, la riprofilatura dei versanti del vallone e l'impianto di vegetazione autoctona in grado di sviluppare una fitocenosi di elevata naturalità.
