**ASSE VIARIO MARCHE-UMBRIA  
 E QUADRILATERO DI PENETRAZIONE INTERNA  
 MAXILOTTO 1**

**SUBLOTTO 1.2: S.S. 77 "VAL DI CHIANTI" TRONCO PONTELATRAVE – FOLIGNO  
 TRATTI FOLIGNO-VALMENOTRE E GALLERIA MUCCIA-PONTELATRAVE (inclusa galleria)  
 PIANO DI MONITORAGGIO AMBIENTALE  
 COMPONENTE VEGETAZIONE, FLORA E FAUNA  
 RISULTATI RILIEVI IN CORSO D'OPERA**

**Risultati rilievi in Corso d’Opera  
Anno 2014**

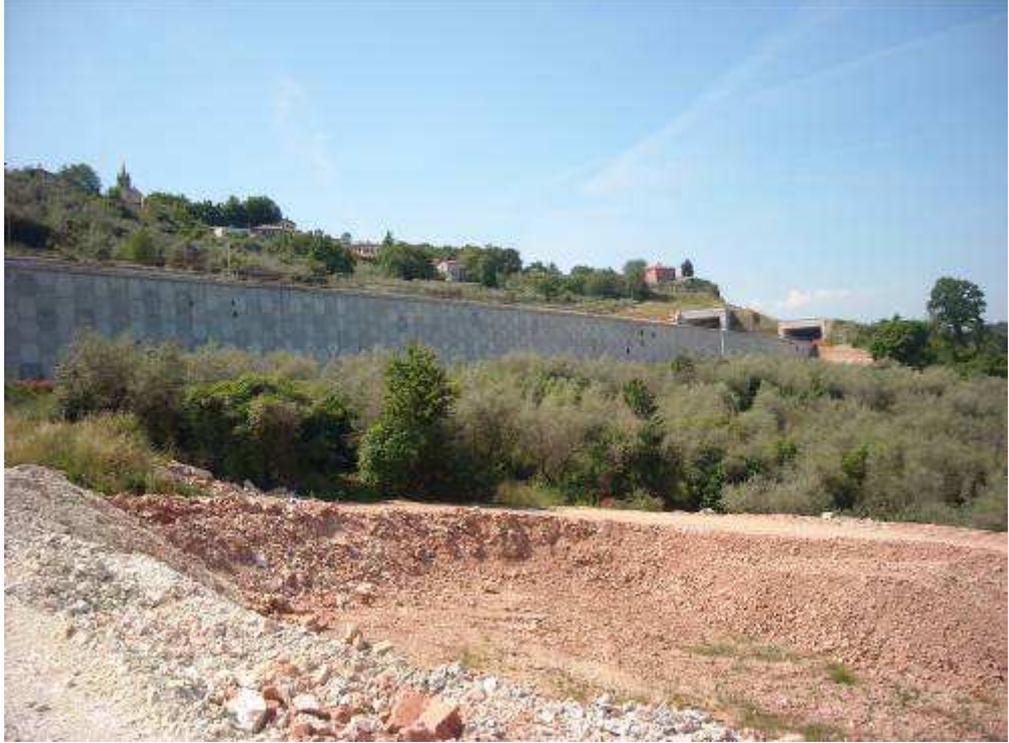
<p style="text-align: center;"><i>Foto 3: L'area è occupata, parzialmente, da soprassuoli ad oliveti</i></p>

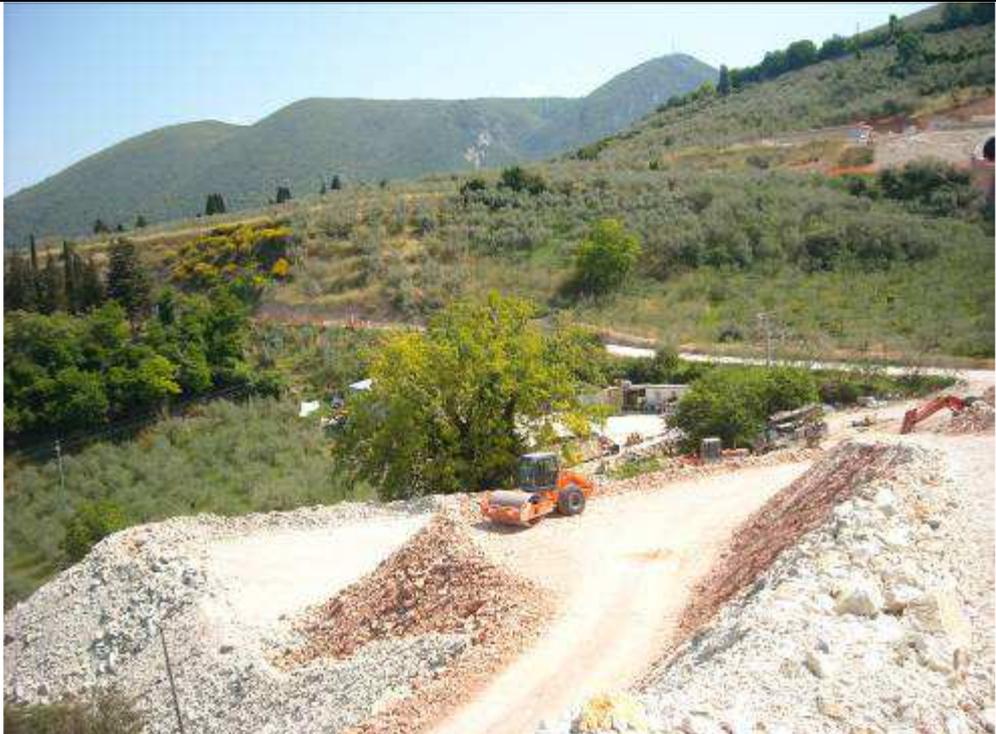
<p style="text-align: center;"><i>Foto 4: Elemento arboreo n. 1, posto alla base del cumulo di materiali da scavo, visto da altra angolazione (vedi Foto 1)</i></p>

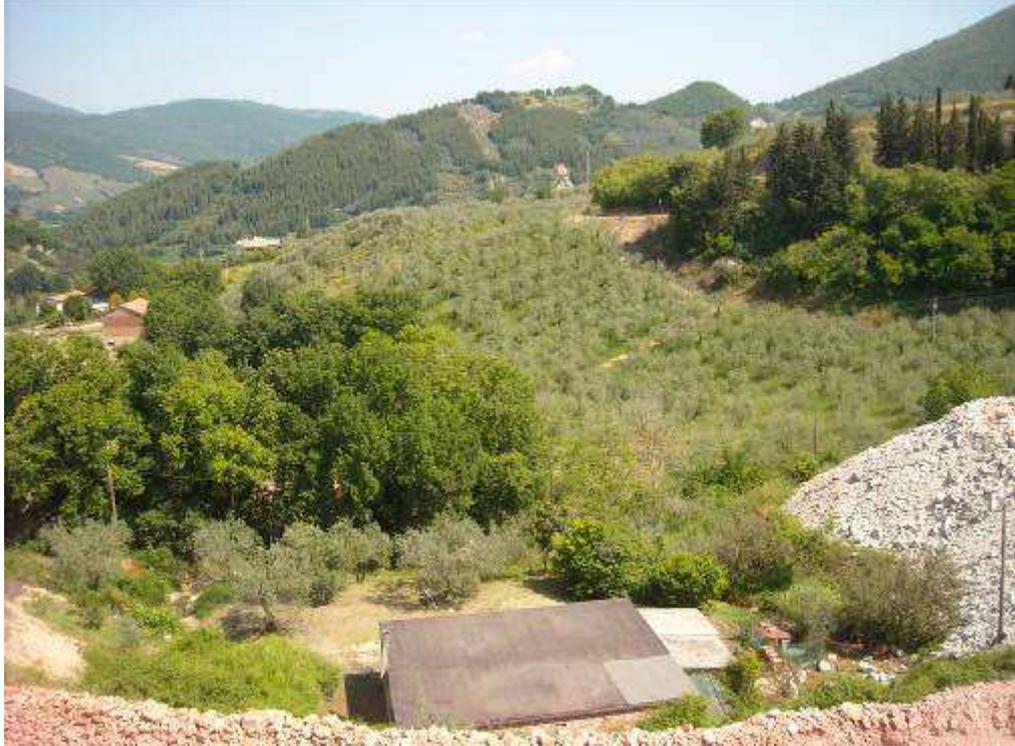
*Foto 5: Elemento arboreo n.5 (roverella),*

Esemplari 5: Quercus pubescens (Roverella)	Vitalità, danni, polveri: Condizioni buone, anche se rientra nell'area di cantiere.
	Scavi presso apparato radicale: il cumulo di terre e rocce da scavo è più basso rispetto allo scorso anno.
	Valutazione della applicazione delle raccomandazioni fornite in fase ante operam:
Esemplari 6: Quercus pubescens (Roverella)	Vitalità, danni, polveri: Condizioni buone, anche se rientra nell'area di cantiere.
	Scavi presso apparato radicale: terre e rocce da scavo accumulate fino alla base degli alberi.
	Valutazione della applicazione delle raccomandazioni fornite in fase ante operam:
<b>B) ELENCO DELLE UNITÀ FISIONOMICHE DELLA VEGETAZIONE</b>	
Unità 2 (Seminativo, coltivo alberato etc.)	Danni, polveri: alcuni degli alberi (Roverelle e Ulivi) di questa unità sono stati tagliati in quanto area di cantiere.
	Lavorazioni rilevate: attività di cantiere.
	Valutazione della applicazione delle raccomandazioni fornite in fase ante operam: -

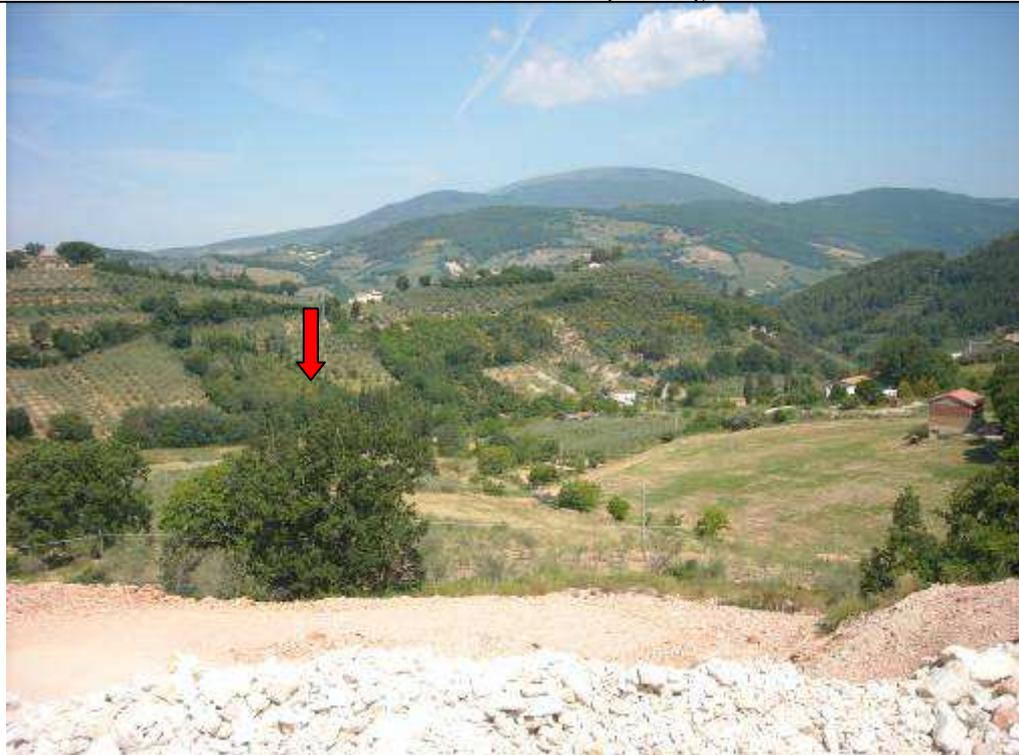
*Foto 6: Elemento arboreo n.6*

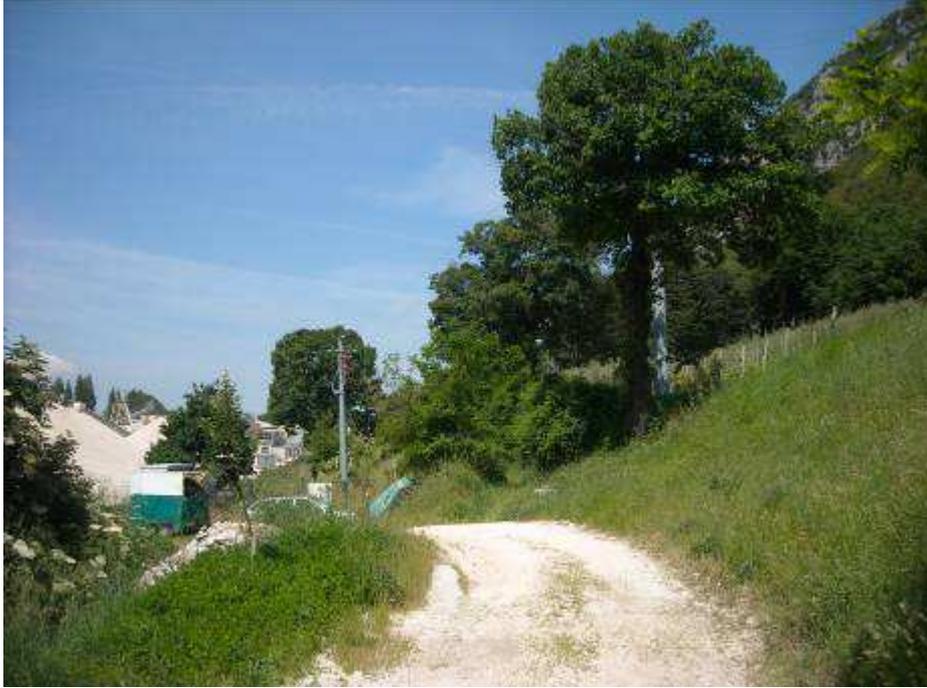
*Foto 3: Il piede del versante, gli alberi di pregio sono stati conservati*

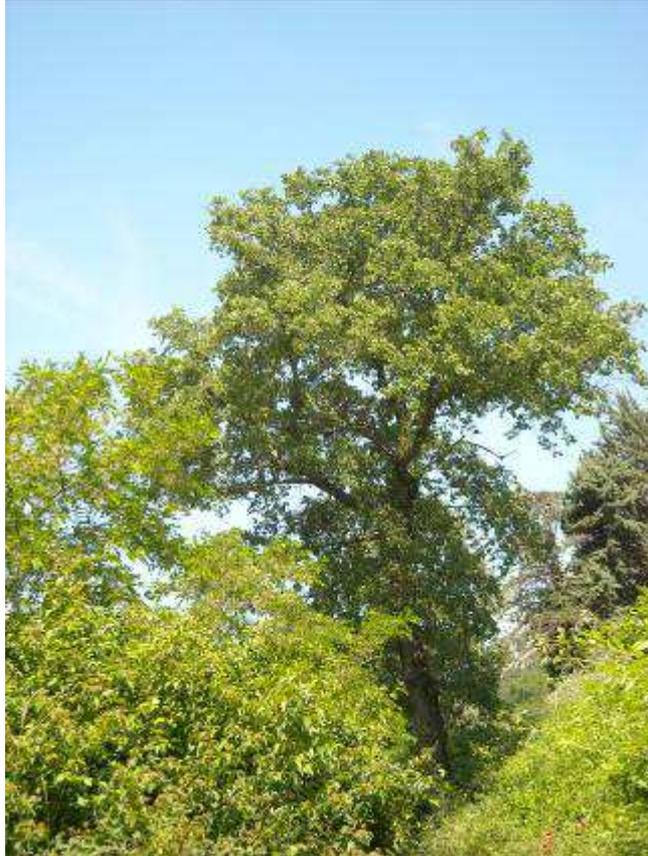
*Foto 4: Elemento arboreo n. 1, subito dietro si intravede il n. 2*

<b>MONITORAGGIO DEI SOPRASSUOLI PRESSO LE AREE DI CANTIERE (C.O.)</b>	
CODICE PUNTO DI MISURA: VEG-03	
<b>A) CONTROLLO DEGLI ELEMENTI ARBOREI DI PREGIO INTERNI AL CANTIERE LOCALIZZATI SU CTR</b>	
Esemplare 1: Quercus pubescens (roverella)	Vitalità, danni, polveri: condizioni discrete. Scavi presso apparato radicale: non si segnalano scavi. Valutazione della applicazione delle raccomandazioni fornite in fase ante operam:
Esemplare 2: Quercus pubescens (roverella)	Vitalità, danni, polveri: condizioni buone. Scavi presso apparato radicale: non si segnalano scavi. Valutazione della applicazione delle raccomandazioni fornite in fase ante operam:
Esemplare 3: Quercus pubescens (roverella)	Vitalità, danni, polveri: condizioni buone nonostante sia all'interno dell'area di cantiere. Scavi presso apparato radicale: non si segnalano scavi. Valutazione della applicazione delle raccomandazioni fornite in fase ante operam:

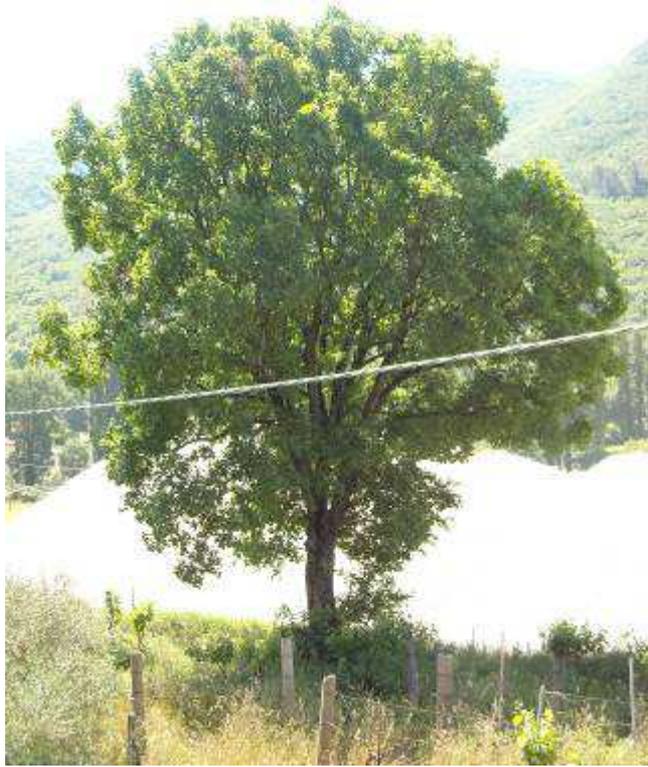
*Foto 5: Elemento arboreo n.3 (roverella), pur trovandosi nell'area di cantiere non sembra soffrire danni particolari*

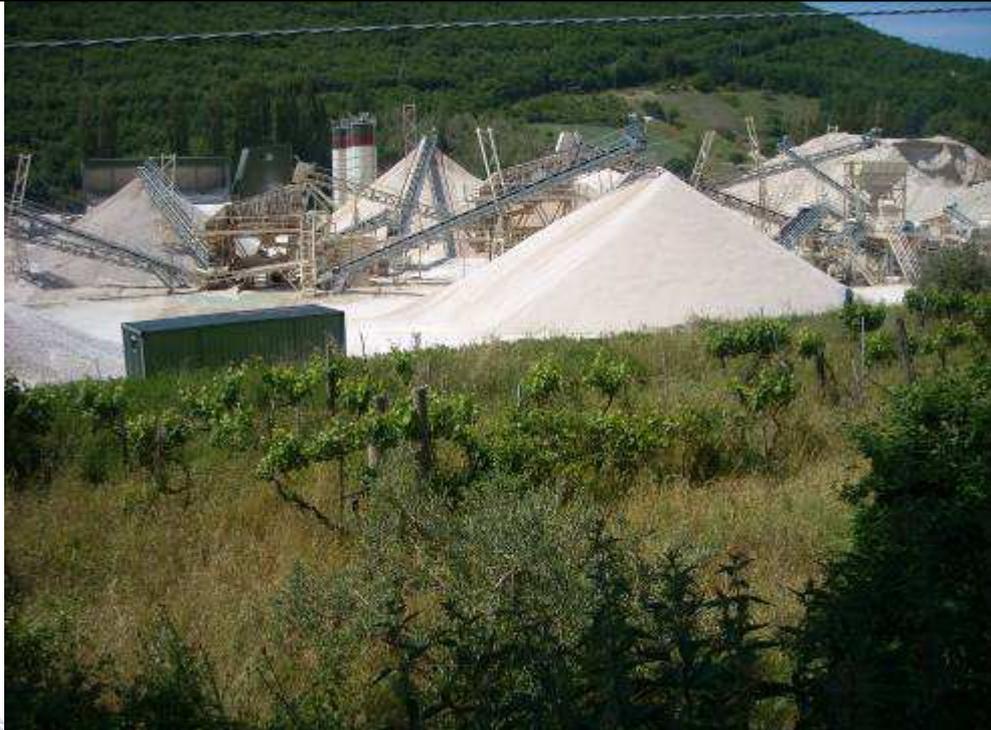
*Foto 6: Vigneto ed uliveto posizionati lungo il margine nord del cantiere*

<b>B) ELENCO DELLE UNITÀ FISIONOMICHE DELLA VEGETAZIONE</b>	
Unità 1: Vigneto ed Uiveto	Danni, polveri: Nonostante la vicinanza dell'impianto non si nota deposito di polveri. Lavorazioni rilevate: Valutazione della applicazione delle raccomandazioni fornite in fase ante operam: -
Unità 2: Coltiv. - Alberato	Danni, polveri: Nonostante la vicinanza dell'impianto non si nota deposito di polveri. Lavorazioni rilevate: Valutazione della applicazione delle raccomandazioni fornite in fase ante operam: -
Unità 3:	Danni, polveri: è stata completamente sostituita dall'area di cantiere Lavorazioni rilevate: impianto di frantumazione e betonaggio. Valutazione della applicazione delle raccomandazioni fornite in fase ante operam: -
Unità 4:	Danni, polveri: Nonostante la vicinanza dell'impianto non si nota deposito di polveri. Si segnala il taglio di alcuni alberi accantonati nell'area ovest del cantiere. Lavorazioni rilevate: nessuna. Valutazione della applicazione delle raccomandazioni fornite in fase ante operam: -

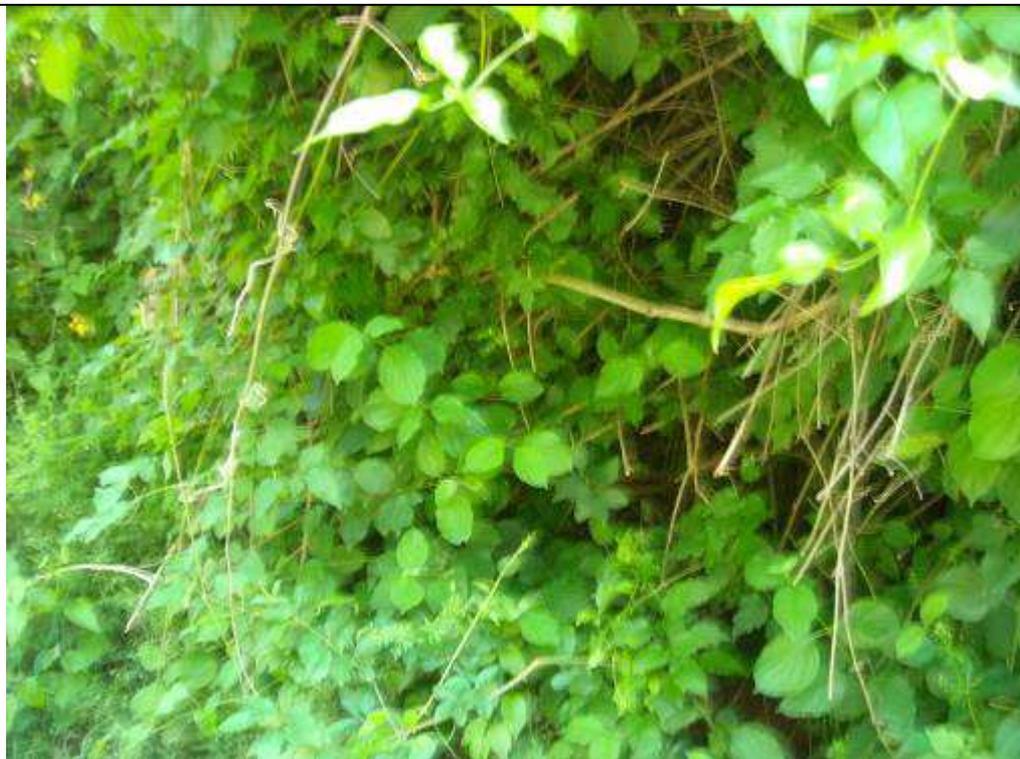
*Foto 7: Cepaia di roverella con segni di insetti xilofagi ricoperto dalla vegetazione*

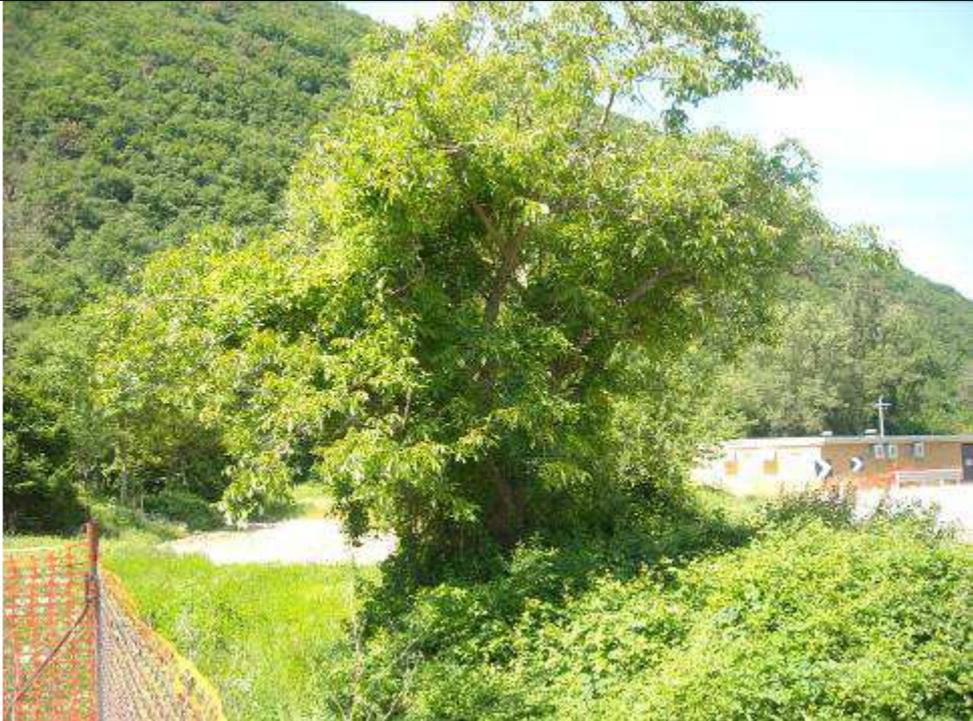
<i>Foto 5: Esemplare arboreo n. 1 (Juglans regia) noce, posto al margine occidentale dell'area di cantiere</i>

<b>MONITORAGGIO DEI SOPRASSUOLI PRESSO LE AREE DI CANTIERE (C.O.)</b>	
CODICE PUNTO DI MISURA: VEG-04	
<b>A) CONTROLLO DEGLI ELEMENTI ARBOREI DI PREGIO INTERNI AL CANTIERE LOCALIZZATI SU CTR</b>	
Esemplare 1 Juglans regia (noce)	Vitalità, danni, polveri: Buone condizioni.
	Scavi presso apparato radicale: . nessuno scavo da segnalare
	Valutazione della applicazione delle raccomandazioni fornite in fase ante operam:
Esemplare 2: Populus sp (pioppo)	Vitalità, danni, polveri: la pianta è stata tagliata.
	Scavi presso apparato radicale: .
	Valutazione della applicazione delle raccomandazioni fornite in fase ante operam:
<b>B) ELENCO DELLE UNITÀ FISIONOMICHE DELLA VEGETAZIONE</b>	
Unità 1	Danni, polveri: l'area coltivata si presenta in stato di abbandono.
	Lavorazioni rilevate: -.
	Valutazione della applicazione delle raccomandazioni fornite in fase ante operam:
Unità 2	Danni, polveri: Nessun danno da segnalare.

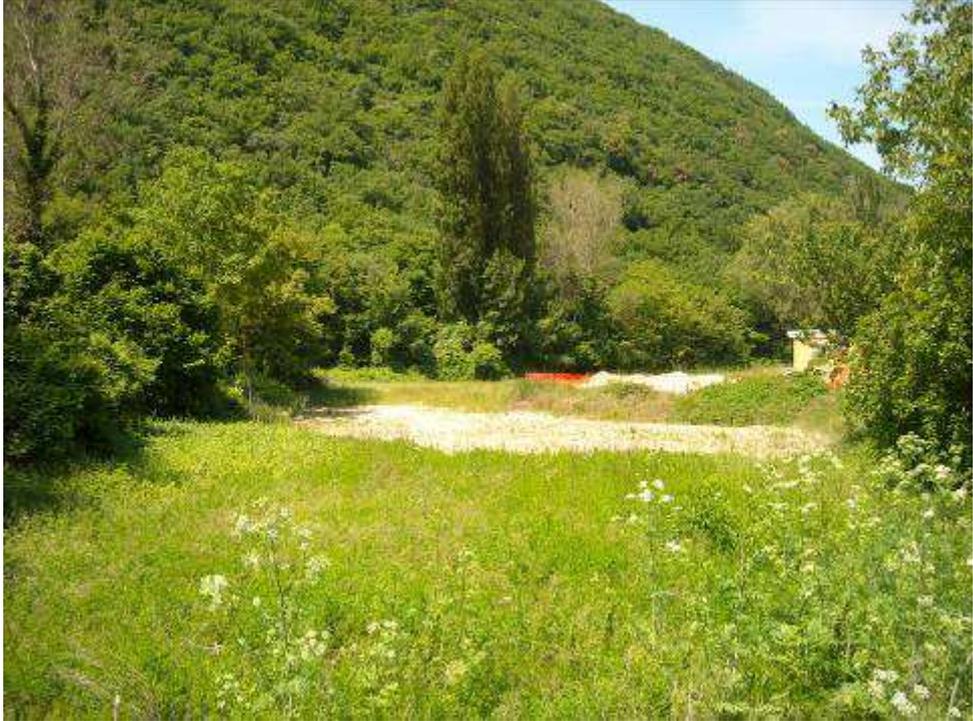
<i>Foto 6: Piccolo appezzamento di terreno con piante di noce e ciliegio ora incolto.</i>

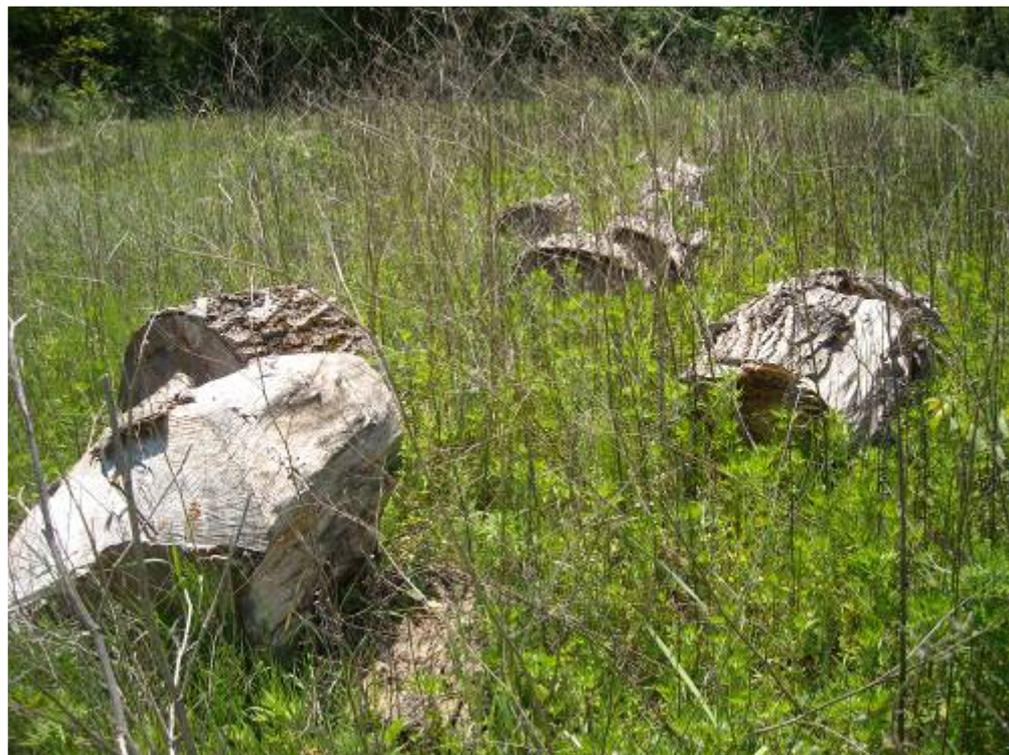
*Foto 7: Elemento arboreo n. 2, (Pioppo), ubicato al margine orientale dell'area di cantiere. (I resti visibili nella foto dello scorso anno sono stati asportati)*

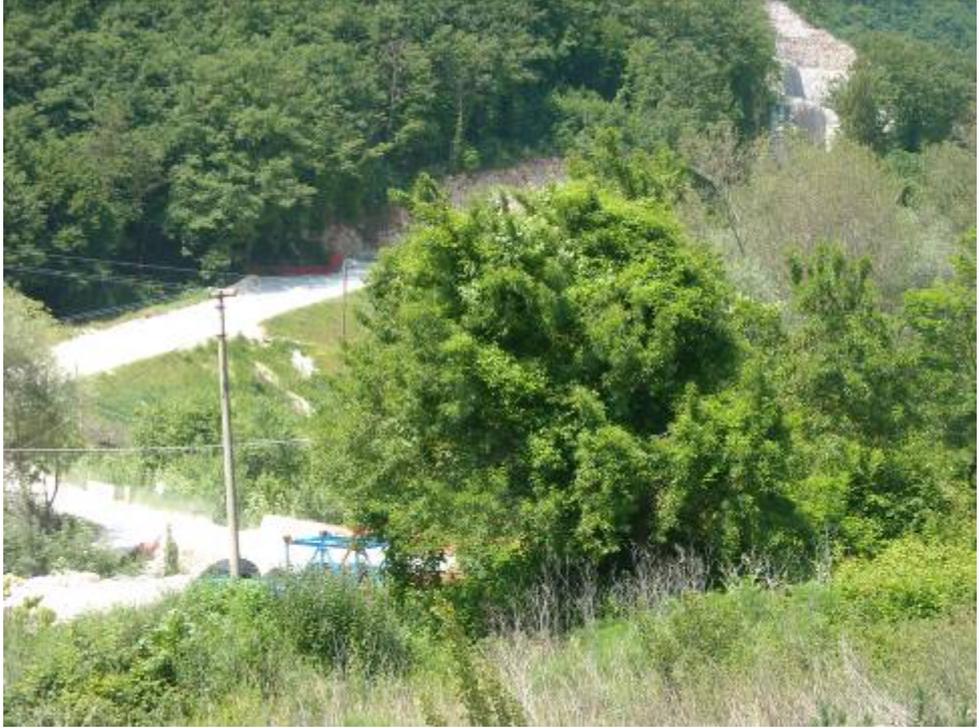
<i>Foto 2: Elemento arboreo n.3 (mandorlo).</i>

<b>MONITORAGGIO DEI SOPRASSUOLI PRESSO LE AREE DI CANTIERE (C.O.)</b>	
CODICE PUNTO DI MISURA: VEG-05	
<b>A) CONTROLLO DEGLI ELEMENTI ARBOREI DI PREGIO INTERNI AL CANTIERE LOCALIZZATI SU CTR</b>	
Esemplare 1 Quercus pubescens (roverella)	Vitalità, danni, polveri: In buone condizioni nonostante sia stretto tra il cantiere e la strada si mostra in buone condizioni; non si segnalano danni.
	Scavi presso apparato radicale: nessuno scavo da segnalare.
	Valutazione della applicazione delle raccomandazioni fornite in fase ante operam: l'elemento non è protetto da eventuali urti.
Esemplare 2: Fraxinus ornus (orniello)	Vitalità, danni, polveri: tutto il gruppo di esemplari si presenta in cattive condizioni.
	Scavi presso apparato radicale: nessuno scavo da segnalare.
	Valutazione della applicazione delle raccomandazioni fornite in fase ante operam: non segnalate indicazioni in fase AO.
Esemplare 3: Prunus dulcis (mandorlo)	Vitalità, danni, polveri: condizioni generali buone.

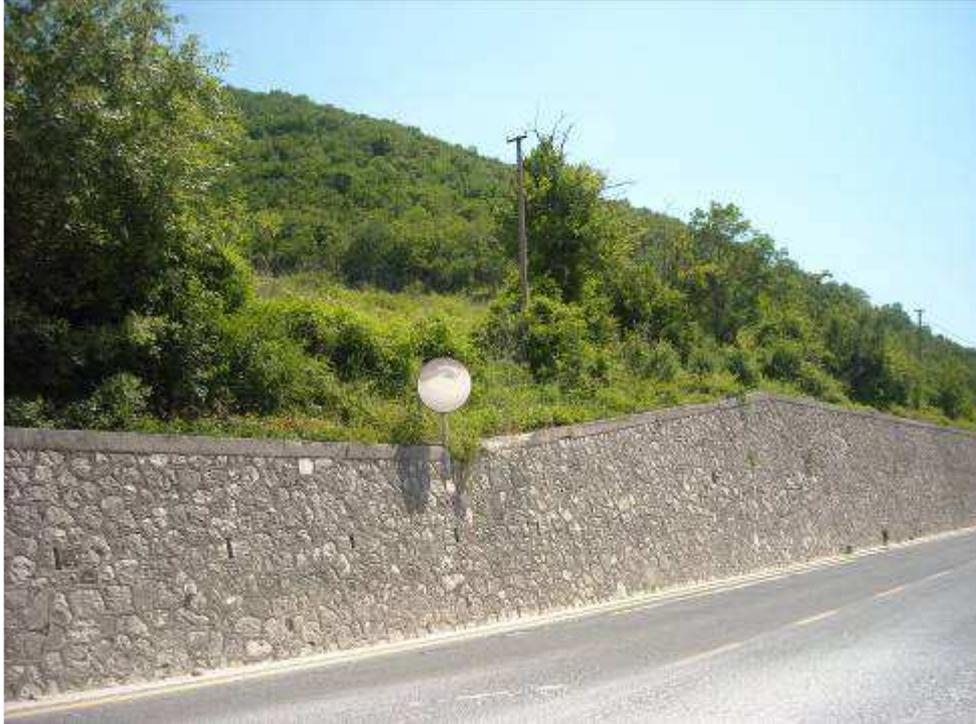
*Foto 3: Esempi di orniello (Fraxinus ornus) che costituiscono un gruppo di 12 piante (elemento arboreo n.2).*

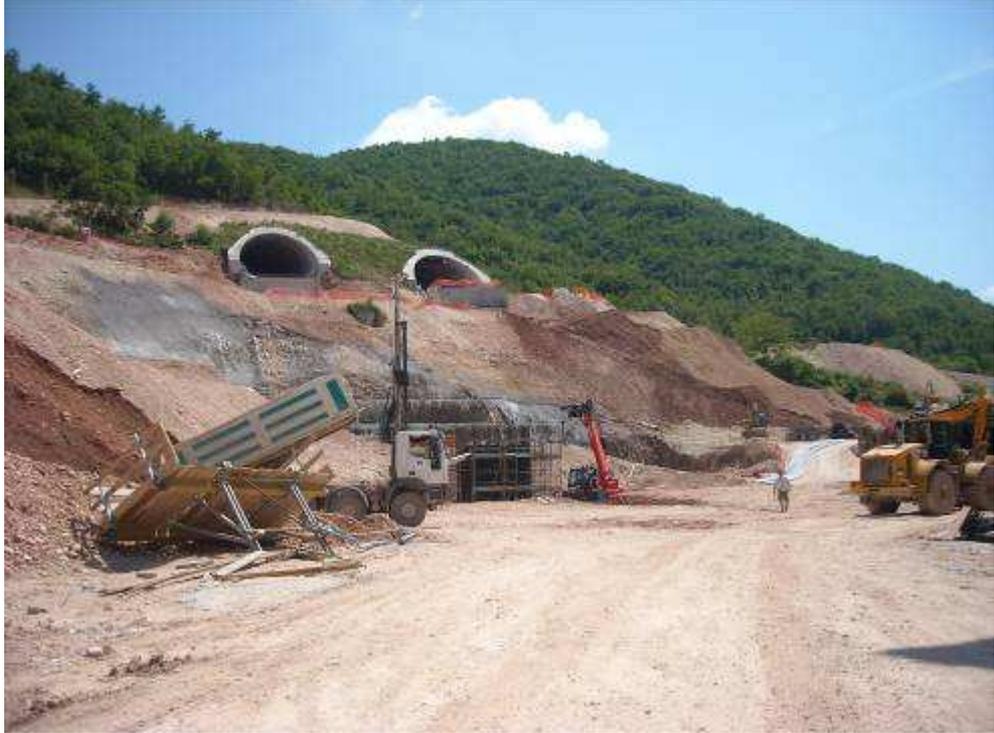
*Foto 5: Il Cipresso è stato tagliato.*

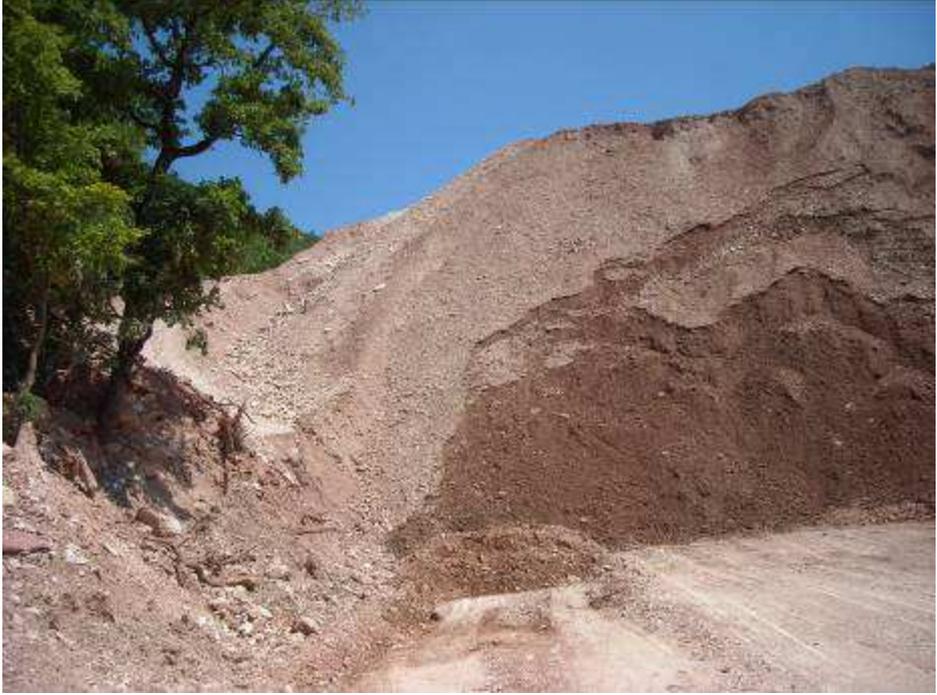
<p><i>Foto 7: Elemento arboreo n. 4, Roverella (Quercus pubescens), non raggiungibile causa attività di cantiere ma presumibilmente ancora esistente.</i></p>

Scavi presso apparato radicale: nessuno scavo da segnalare.
	Valutazione della applicazione delle raccomandazioni fornite in fase ante operam: non segnalate indicazioni in fase AO.
Esemplare 4 Quercus pubescens (roverella)	Vitalità, danni, polveri: <b>Non raggiungibile.</b>
	Scavi presso apparato radicale: nessuno scavo da segnalare.
	Valutazione della applicazione delle raccomandazioni fornite in fase ante operam.
Esemplare 5 Quercus pubescens (roverella)	Vitalità, danni, polveri: Non raggiungibile
	Scavi presso apparato radicale:
	Valutazione della applicazione delle raccomandazioni fornite in fase ante operam:
<b>B) ELENCO DELLE UNITÀ FISIONOMICHE DELLA VEGETAZIONE</b>	
Unità 1 (Vigneto abbandonato)	Danni, polveri: il vigneto abbandonato è stato spianato e a monte è stata realizzata una pista di accesso al cantiere
	Lavorazioni rilevate: -
	Valutazione della applicazione delle raccomandazioni fornite in fase ante operam:

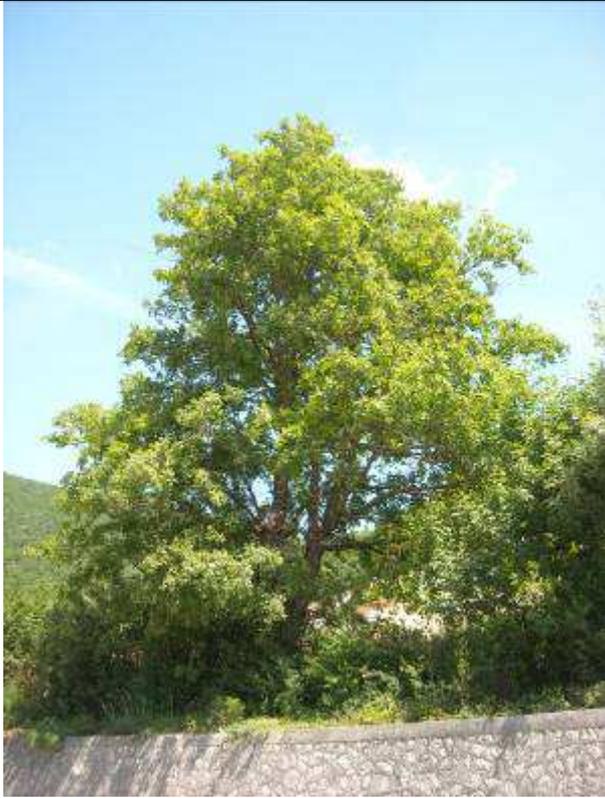
<p><i>Foto 8: Elemento arboreo n. 1, Roverella (Quercus pubescens),</i></p>
