ASSE VIARIO MARCHE-UMBRIA  
E QUADRILATERO DI PENETRAZIONE INTERNA  
MAXILOTTO 1

SUBLOTTO 2.1: S.S. 77 "VAL DI CHIANTI" TRONCO PONTELATRAVE – FOLIGNO  
TRATTO VALMENOTRE – GALLERIA MUCCIA (esclusa galleria)  
PIANO DI MONITORAGGIO AMBIENTALE  
COMPONENTE VEGETAZIONE, FLORA E FAUNA  
RISULTATI RILIEVI IN CORSO D'OPERA

**PIANO DI MONITORAGGIO AMBIENTALE  
COMPONENTE VEGETAZIONE FLORA E FAUNA**

**Risultati rilievi in Corso d’Opera  
Anno 2014**

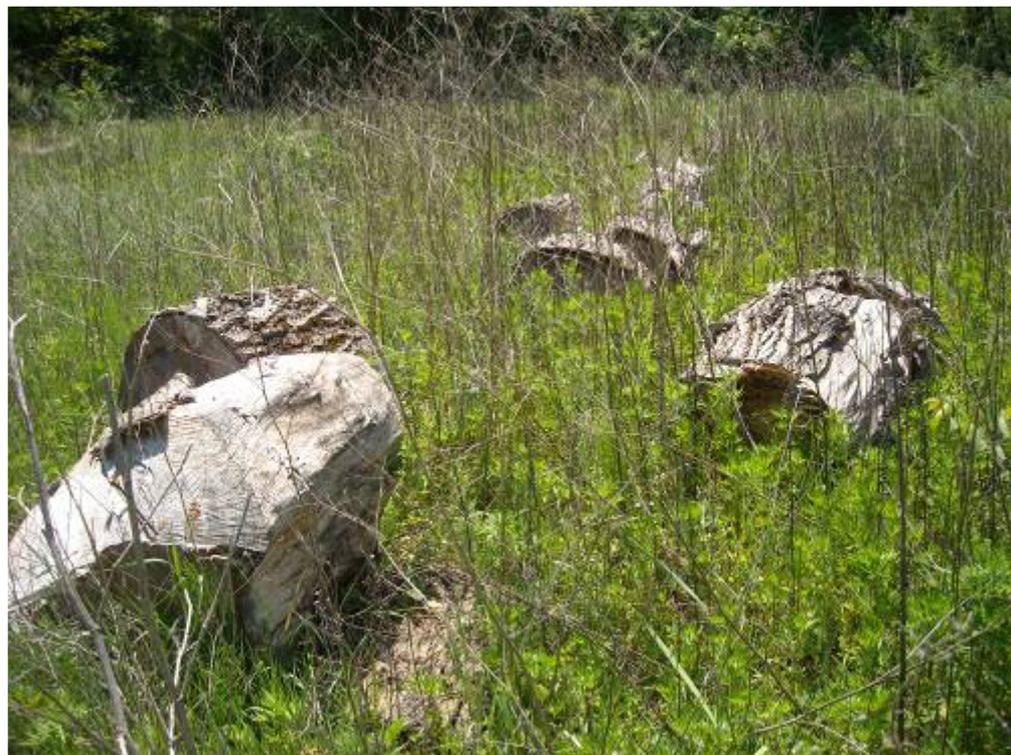
*Foto 7: Elemento arboreo n. 2, (Pioppo), ubicato al margine orientale dell'area di cantiere. (I resti visibili nella foto dello scorso anno sono stati asportati)*

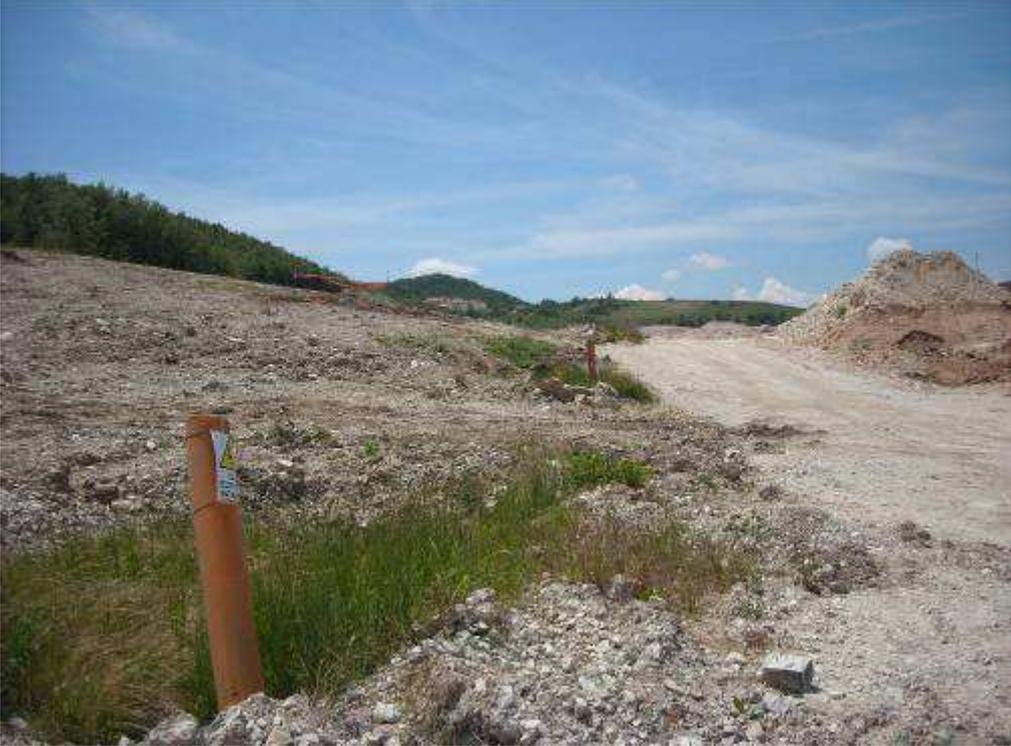
<i>Foto 9: Gli elementi arborei n° 1, 2 e 3 dell'esemplare 4 sono stati tagliati</i>

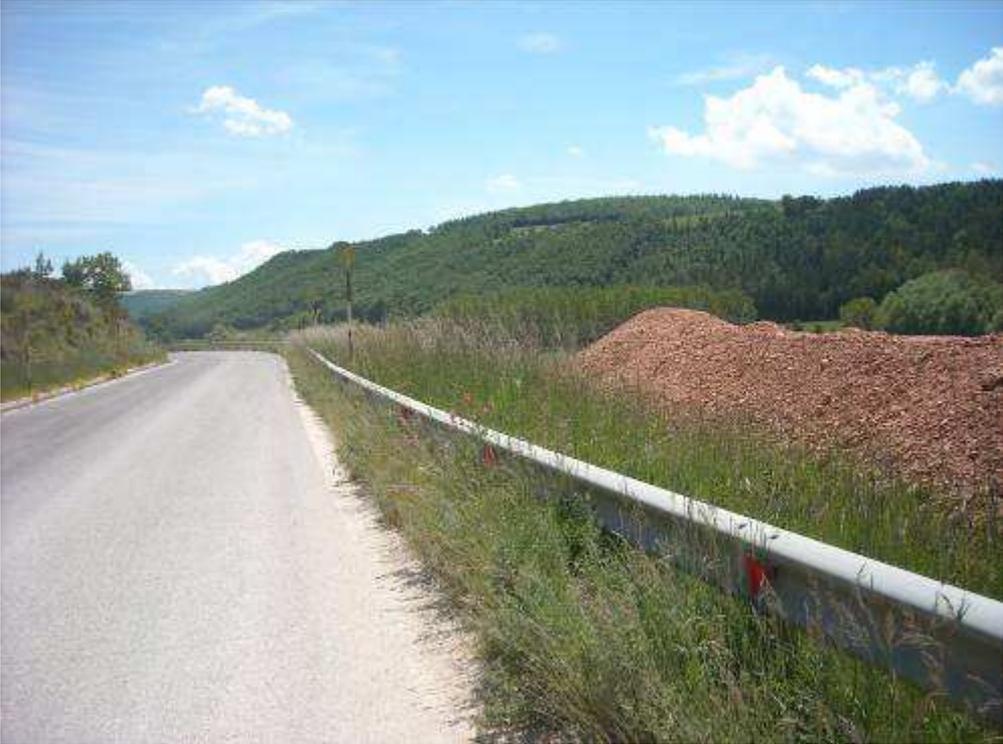
<p><i>Foto 1: L'area vista dalla S.P. 441 di Volperino (nuovo materiale è stato accumulato).</i></p>

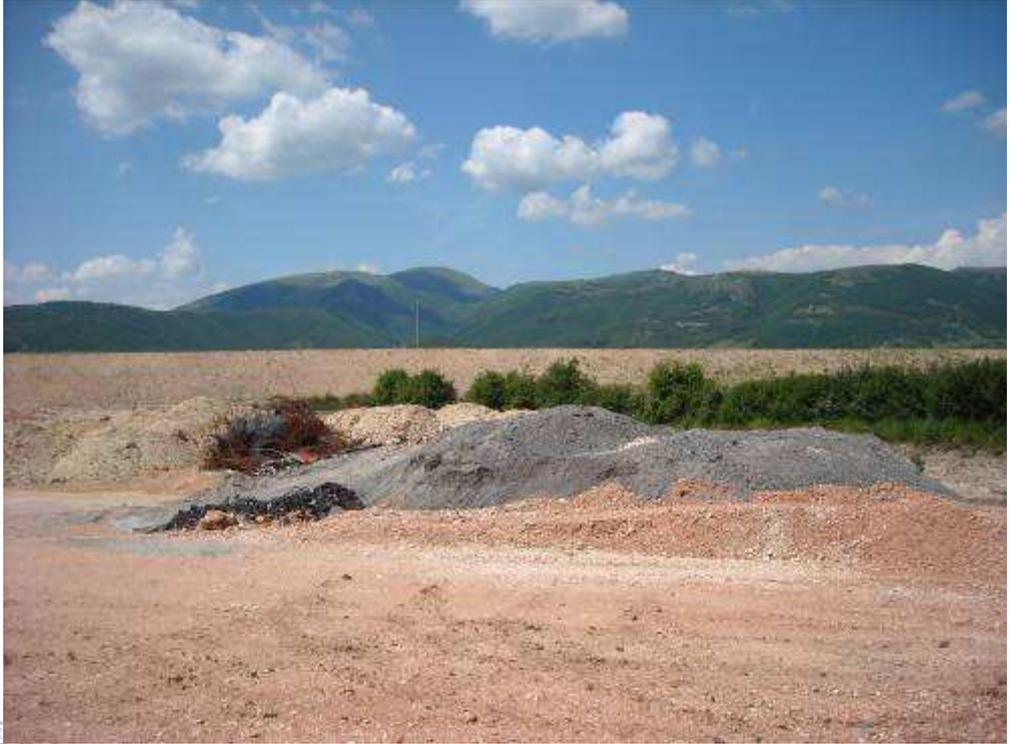
<i>Foto 2: L'area vista verso Nord-Ovest, la siepe che la delimitava è stata parzialmente asportata</i>

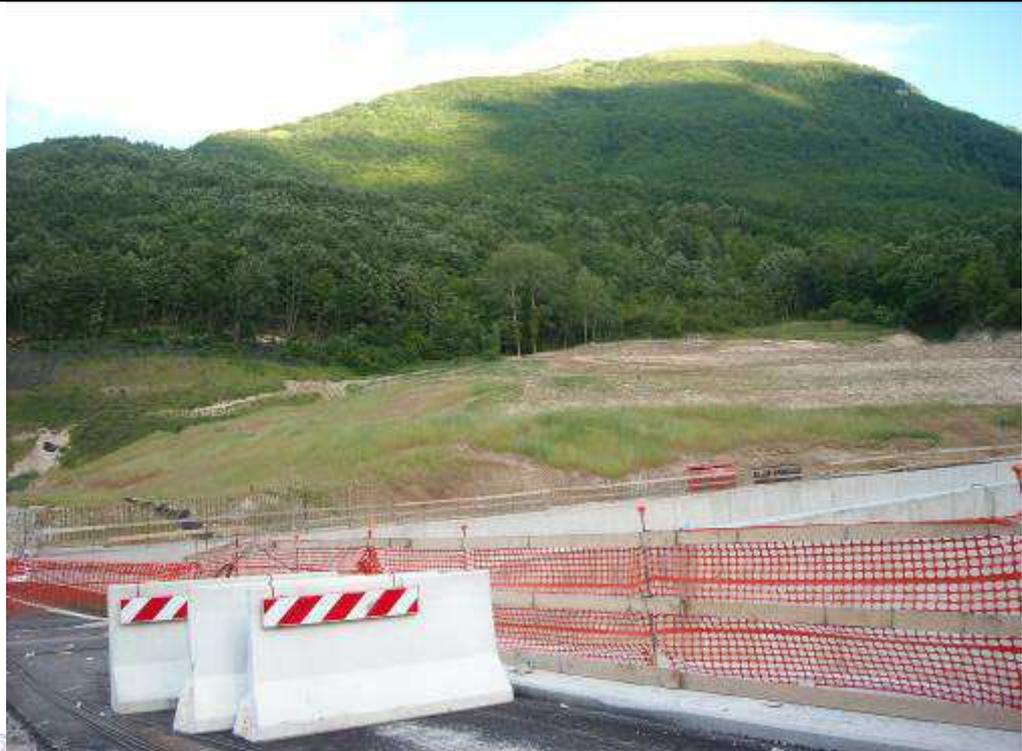
*Foto 6: Il cumulo di materiali provenienti dallo scavo è stato rimosso,*

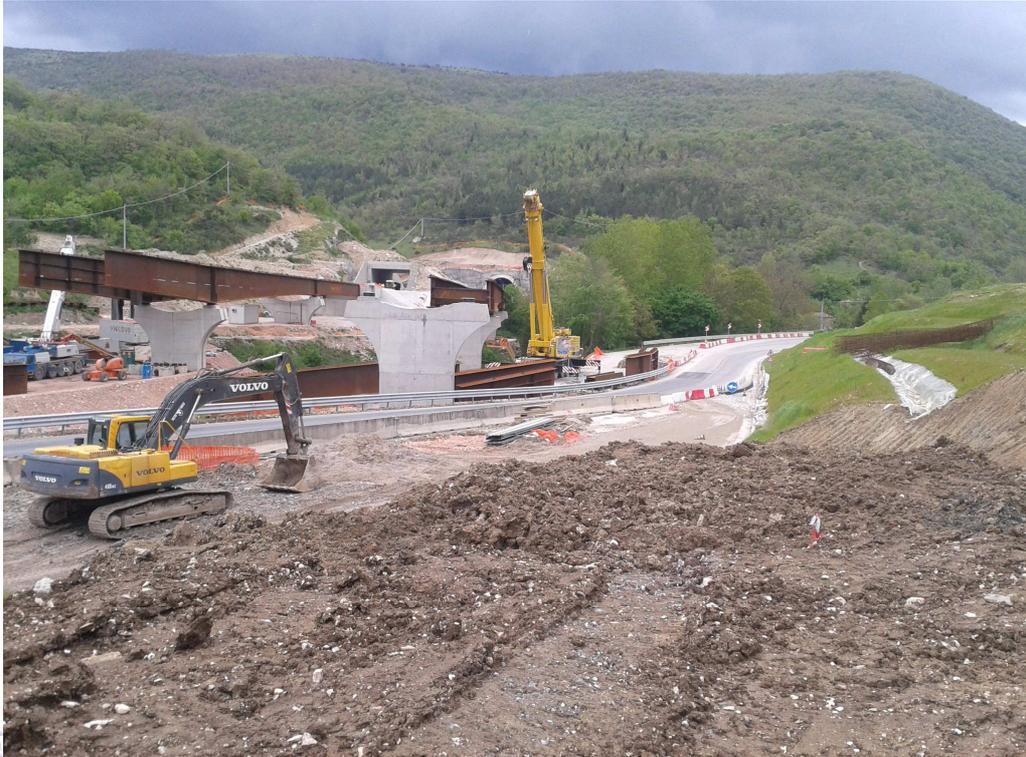
<i>Foto 2: Al margine col cantiere alcune piante mostrano evidenti segni di sofferenza,</i>
