TRATTA A.V. /A.C. TERZO VALICO DEI GIOVI
PROGETTO ESECUTIVO

LOTTO 1 – Rapporto annuale – Anno 2014

MONITORAGGIO AMBIENTALE

Suolo

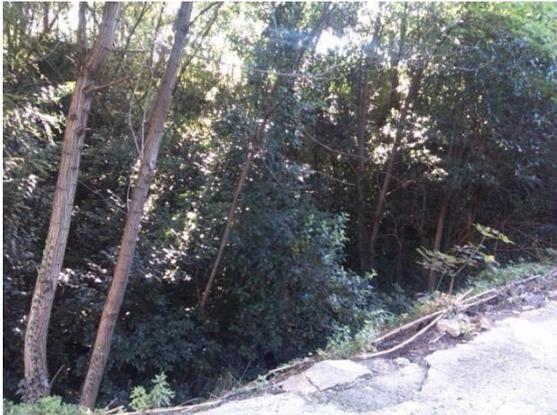
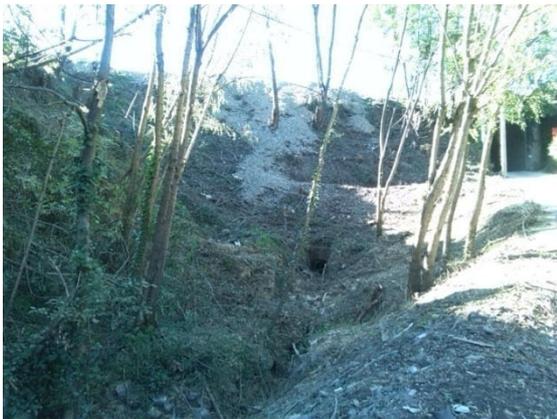
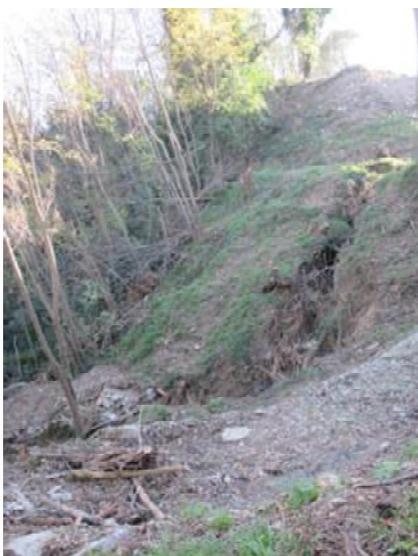
nella seguente documentazione fotografica viene evidenziato in dettaglio il risultato delle operazioni di disboscamento in un'area limitrofa al cantiere che hanno comportato fenomeni erosivi localizzati di ridotte dimensioni.

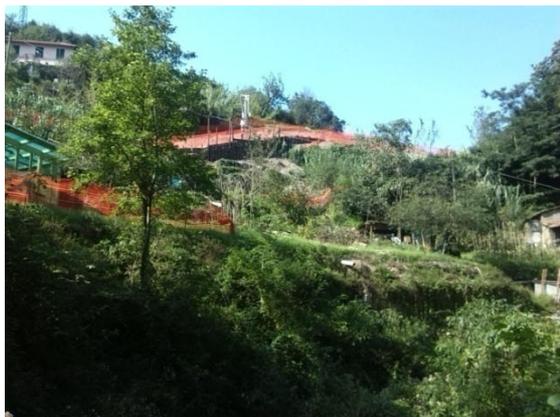
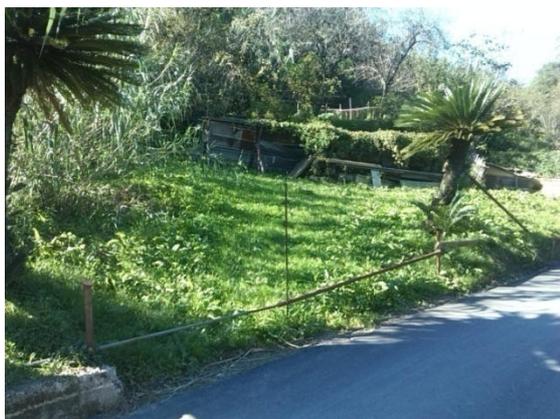
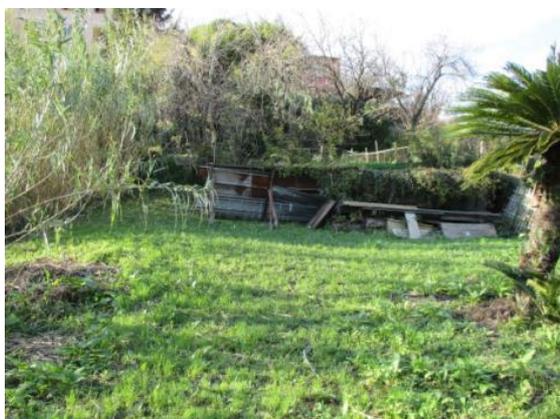
la seguente documentazione fotografica mostra come, nel corso delle campagne di monitoraggio, non siano emersi segni di degradazione nei suoli posti a nord del cantiere, prevalentemente destinati ad un uso privato (orti e giardini).

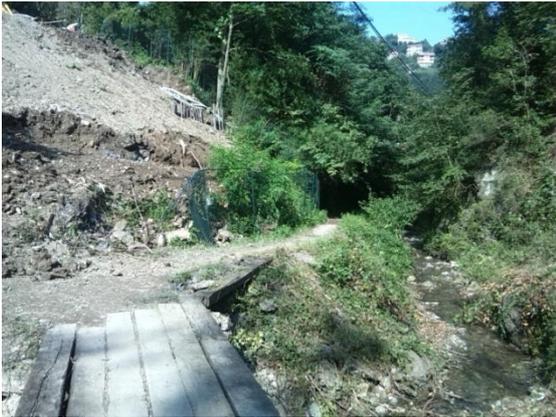
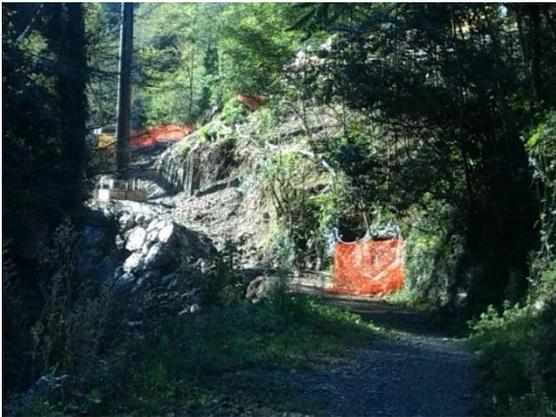
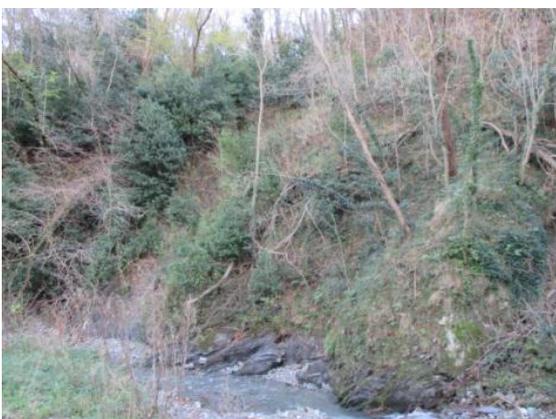
l'area boschiva posta a sud del cantiere non ha evidenziato, nel corso delle campagne di monitoraggio, segni di degradazione del suolo legati alle attività di cantiere; i fenomeni erosivi rilevati sono prevalentemente di origine naturale.

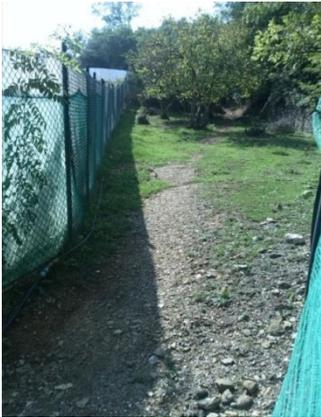
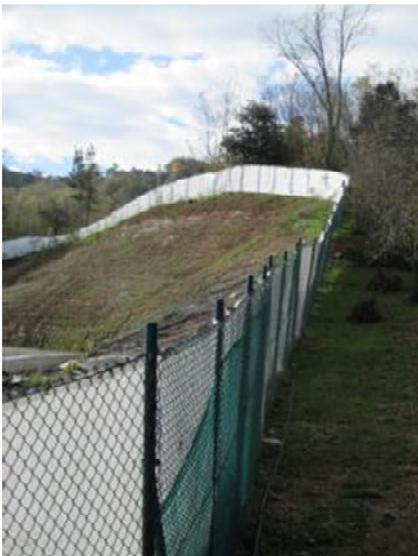
nella seguente documentazione fotografica si riporta il dettaglio della cantierizzazione e l'assenza di segni di degrado nei suoli posti a nord del cantiere.

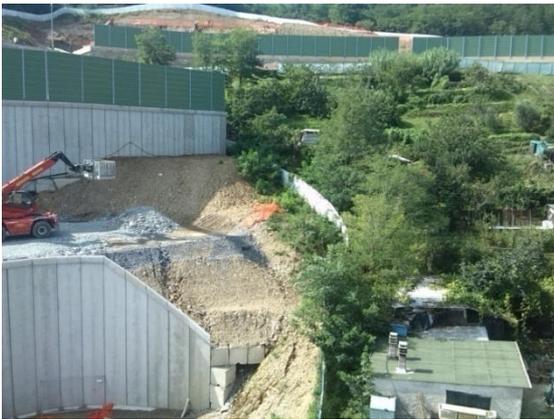
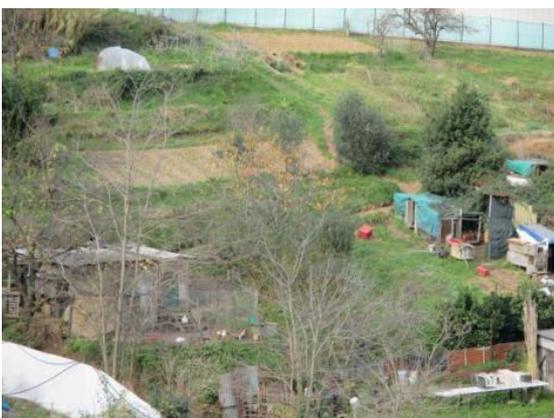
le attività di cantiere non sembrano aver comportato impatti negativi sui suoli a nord del cantiere, prevalentemente destinati per orti e giardini privati (terrazzati).

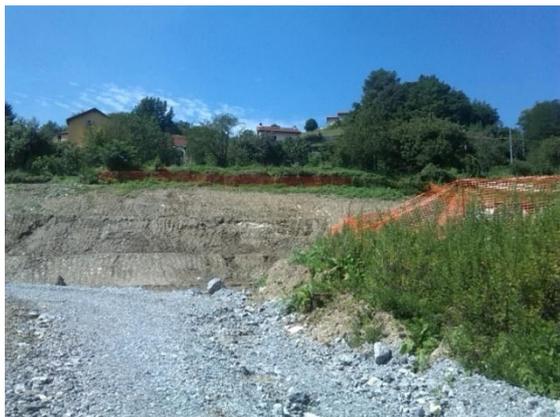
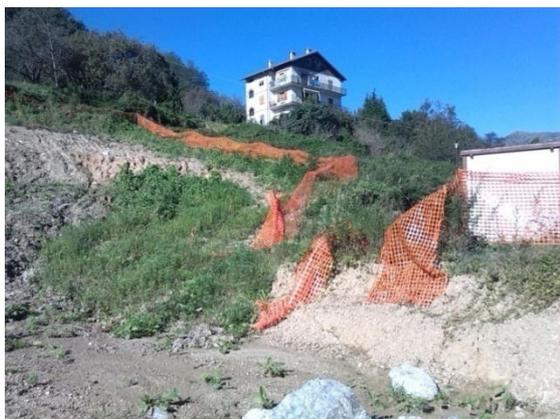
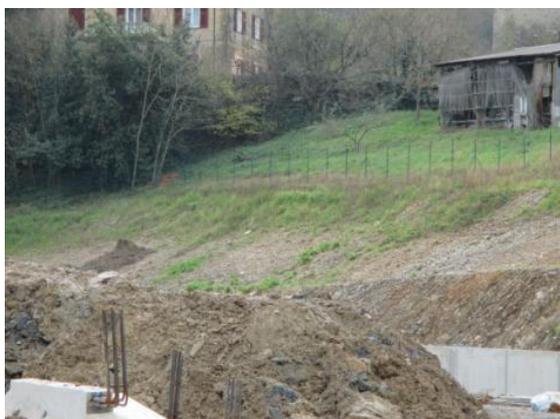
nella seguente documentazione fotografica si mette in evidenza l'efficacia degli interventi di contenimento eseguiti nel corso delle campagne di monitoraggio: i suoli a ovest, prevalentemente sottoposti a terrazzamenti antropizzati, non presentano segni di degrado legati alle attività in corso.

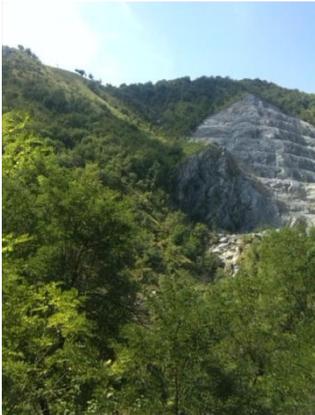
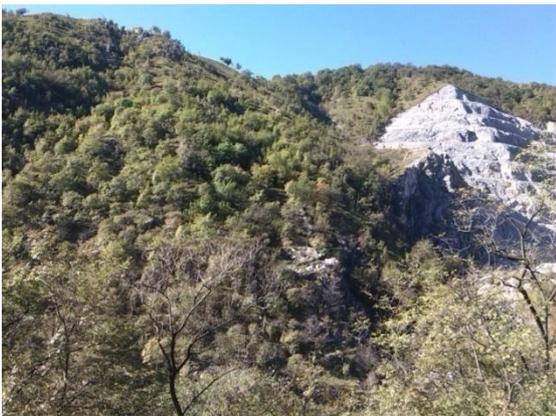
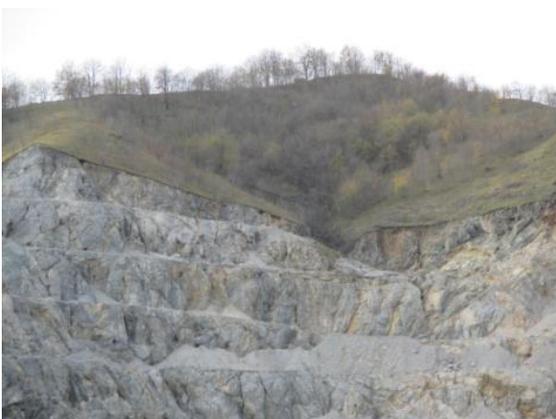
nella seguente documentazione fotografica si mostra l'elevata rocciosità che caratterizza i suoli (destinazione d'uso prevalente: bosco) a sud della cava grande e la perdita di copertura vegetale e pedologica legata alle attività estrattive.

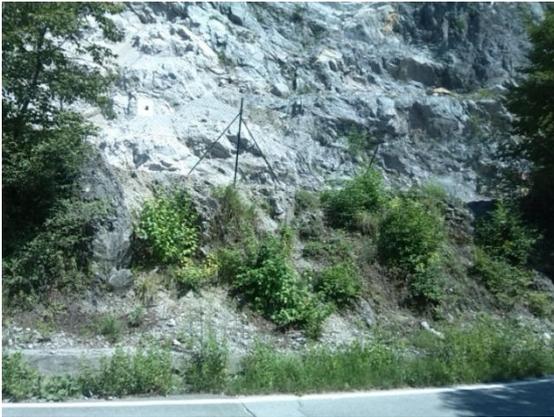
i suoli delle aree limitrofe alla cava piccola, fortemente rocciosi, non hanno evidenziato segni di degrado legati alle attività di cantiere.

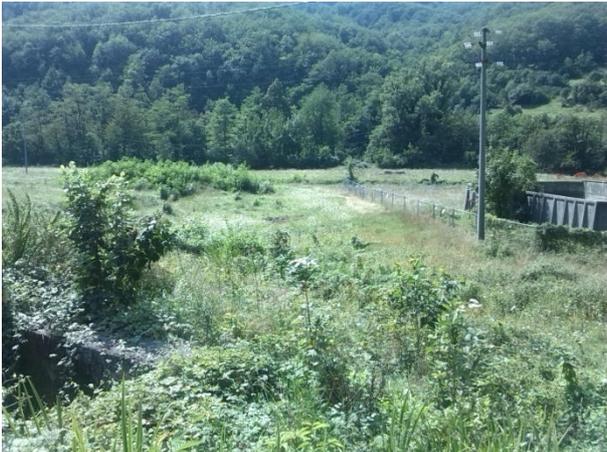
al momento del rilievo, all'interno del cantiere erano state avviate le sole attività di bonifica da ordigni esplosivi e residuati bellici.

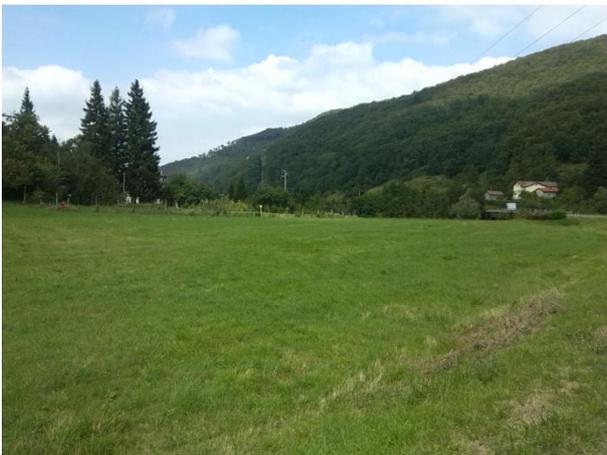
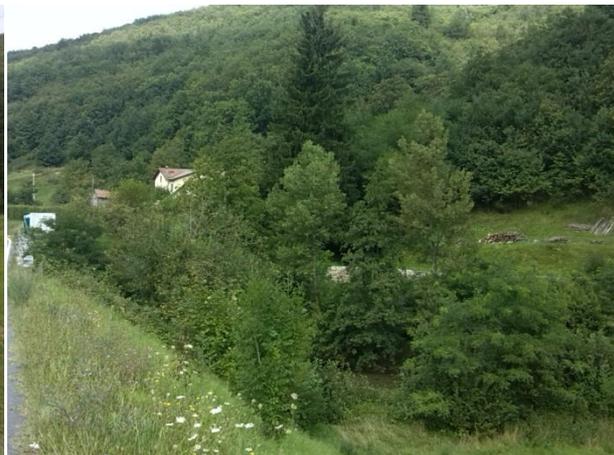
le aree limitrofe non hanno presentato segni di degrado del suolo legati alle attività di cantiere.

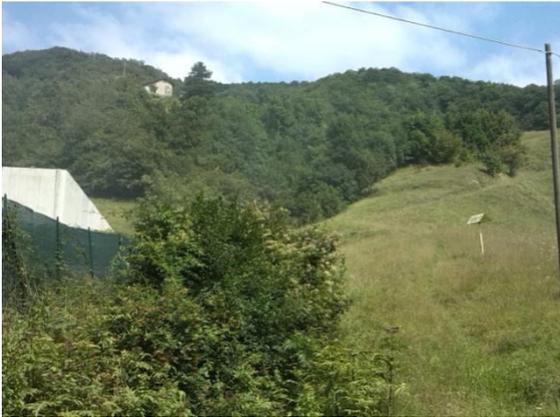
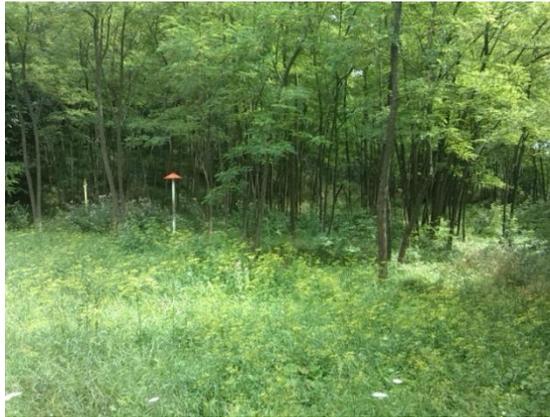
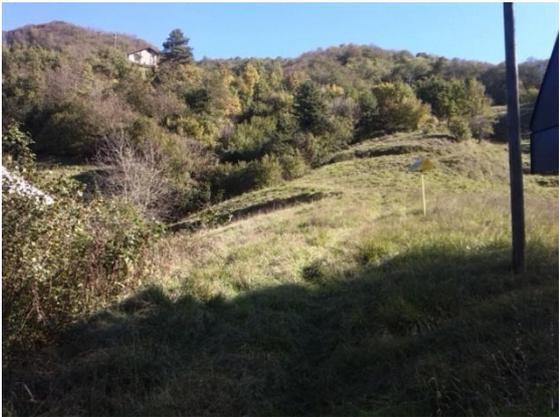
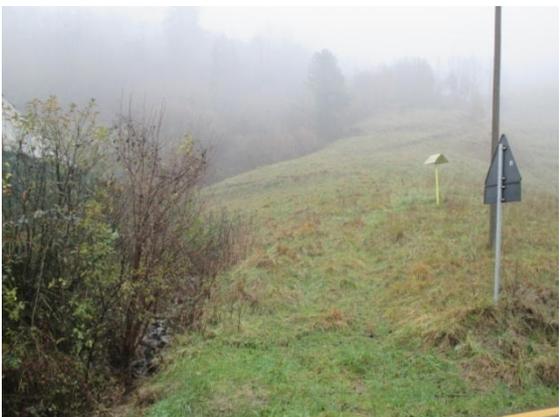
le aree limitrofe al cantiere operativo (prevalentemente boschive) non hanno evidenziato, nel corso delle campagne di monitoraggio, alcun segno di degrado legato alle attività di scavo in pieno svolgimento.

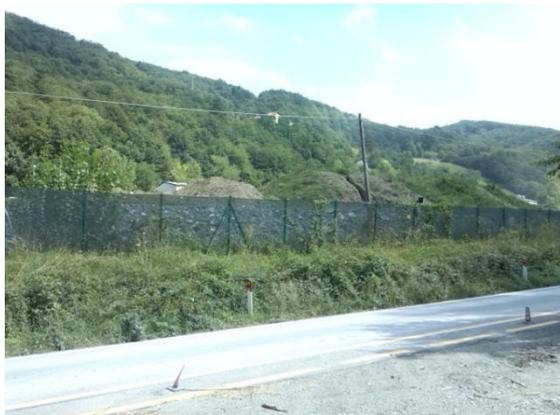
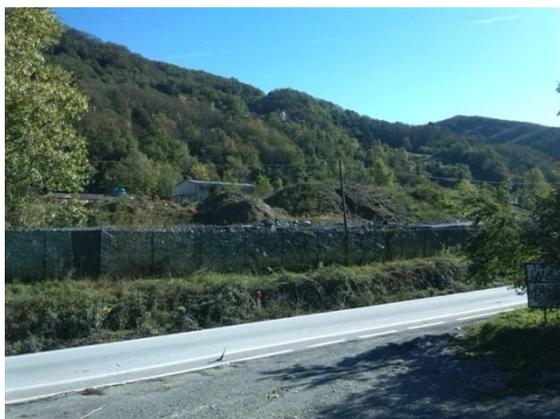
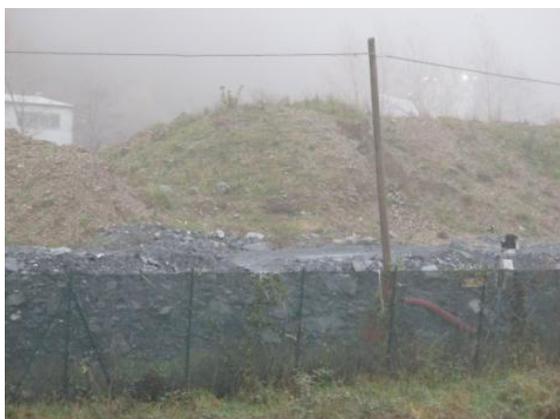
nella seguente documentazione fotografica si mettono in evidenza gli interventi antropici eseguiti all'interno dell'area del cantiere operativo volti a conservare gli orizzonti superficiali provenienti dalle operazioni di scavo attraverso il deposito in una zona delimitata di accantonamento.

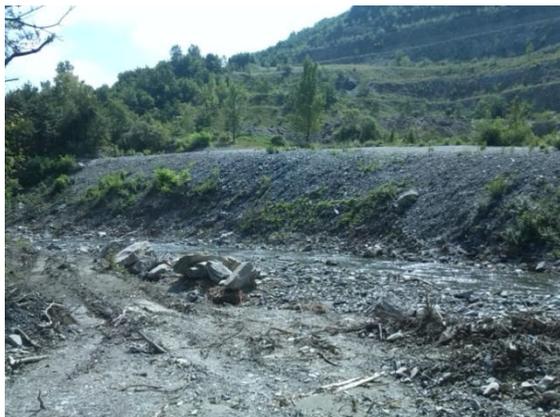
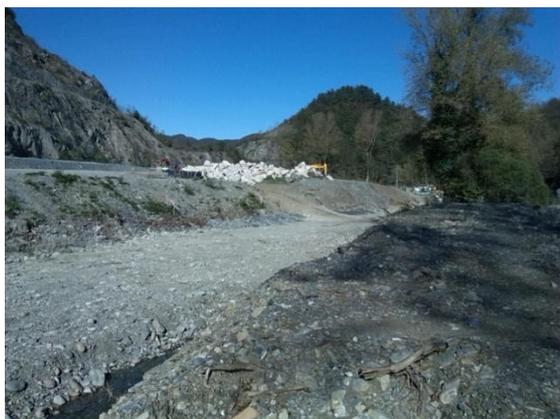
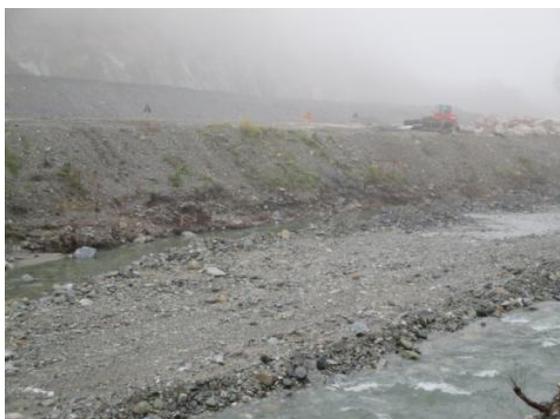
nella seguente documentazione fotografica si mostrano le modifiche visive rilevate lungo gli argini del torrente Lemme dovute a lavorazioni approvate e ad attività in corso d'opera previste dal progetto (opere di scogliera).

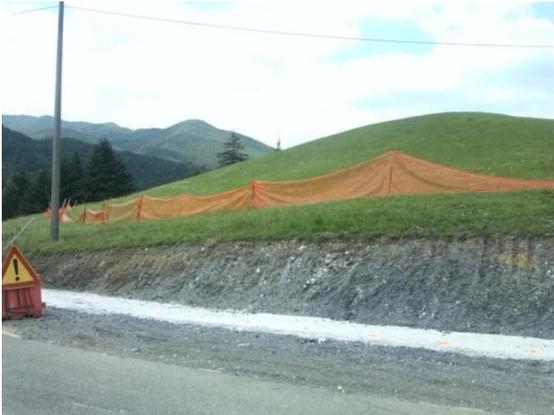
nella seguente documentazione fotografica si mette in evidenza lo stato dei suoli posti a monte del cantiere che, nel corso delle campagne di monitoraggio, non hanno evidenziato alcun segno di degrado legato alle attività in corso.

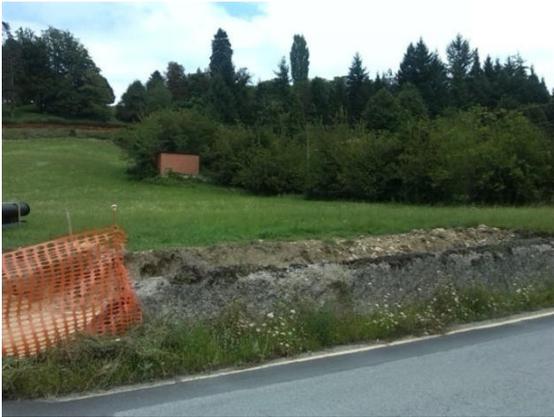
l'area a valle del cantiere, per lo più pianeggiante, non presenta segni di degrado del suolo legati alle attività in corso.

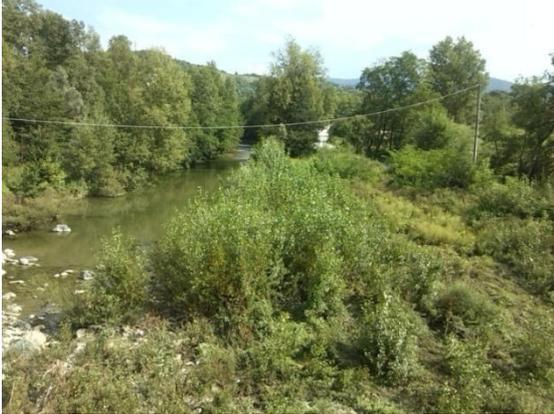
l'area di cantiere è attraversata da un corso d'acqua perenne (torrente Lemme) e dal suo affluente Ardano: nel corso delle campagne di monitoraggio non sono stati rilevati impatti negativi sugli argini dei fiumi legati alle attività in corso.

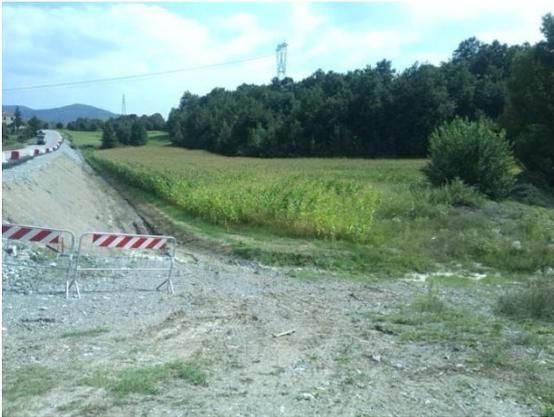
nelle seguenti documentazioni fotografiche si mette in evidenza l'assenza di segni di degrado nei suoli della aree limitrofe al cantiere, prevalentemente destinati ad uso agricolo.

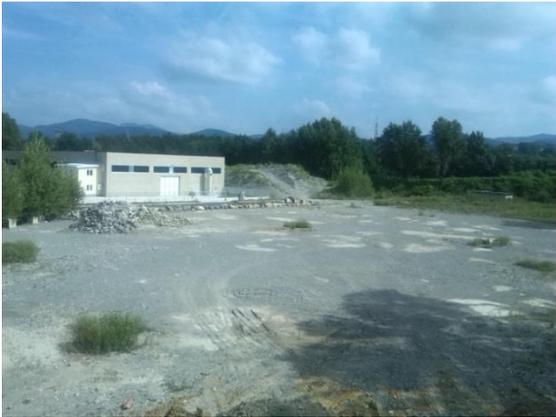
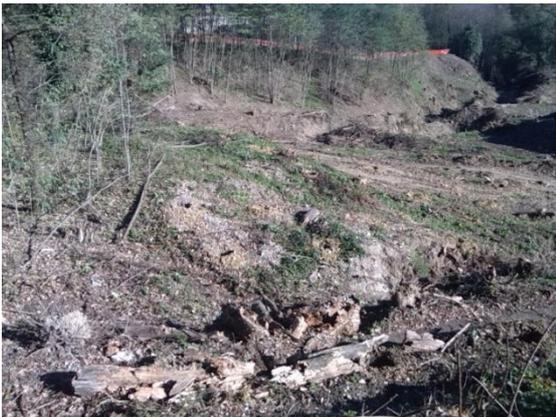
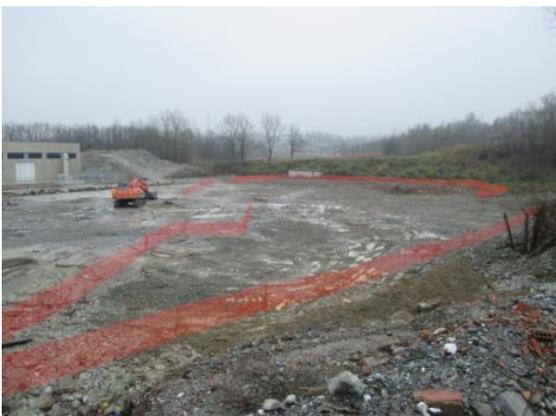
nella seguente documentazione fotografica si mostra l'area industriale posta a nord del cantiere in cui sono visibili segni di degradazione dei suoli legati alle lavorazioni ad essa connesse.
