# Anas SpA

## S.S. 131 di "Carlo Felice"

Adeguamento e messa in sicurezza della S.S.131  
dal km 108+300 al km 209+500  
Risoluzione dei nodi critici – 1° e 2° stralcio

Studio di compatibilità geologica e geotecnica

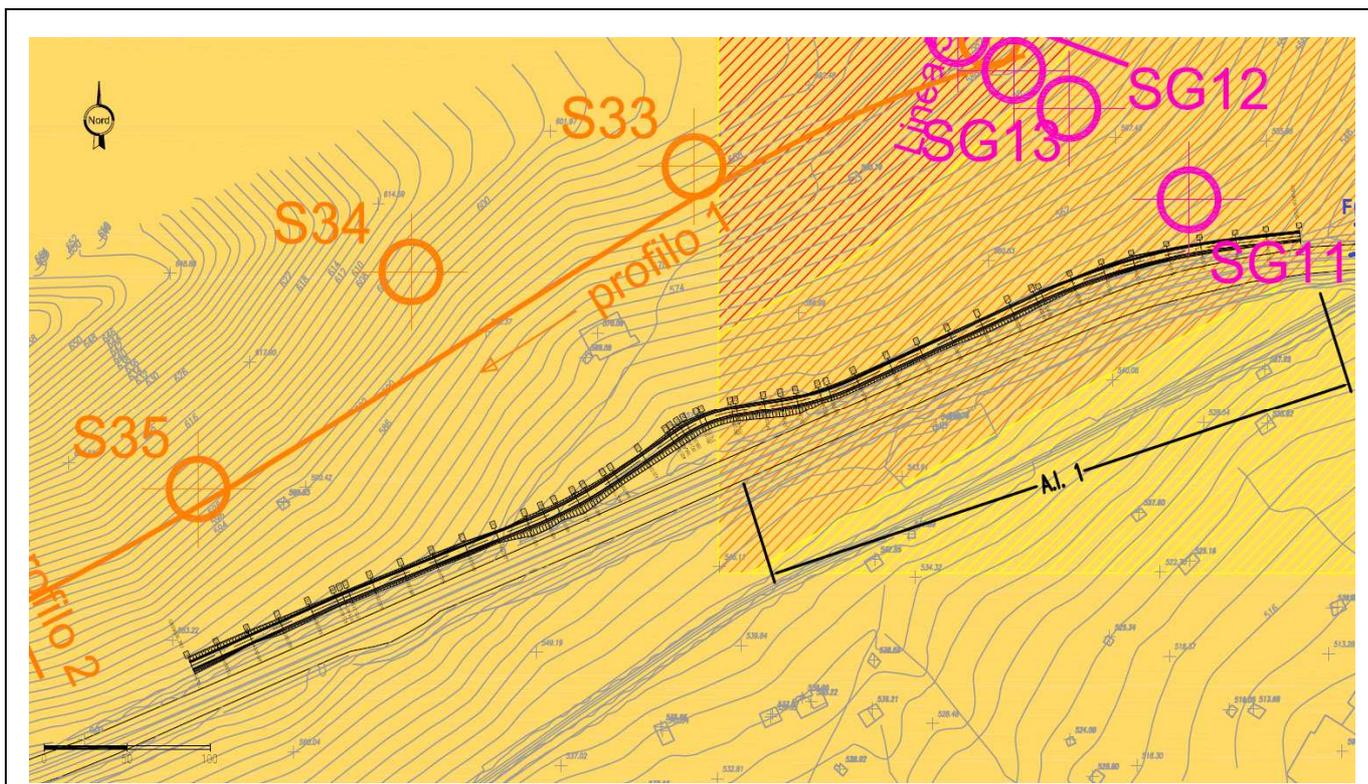
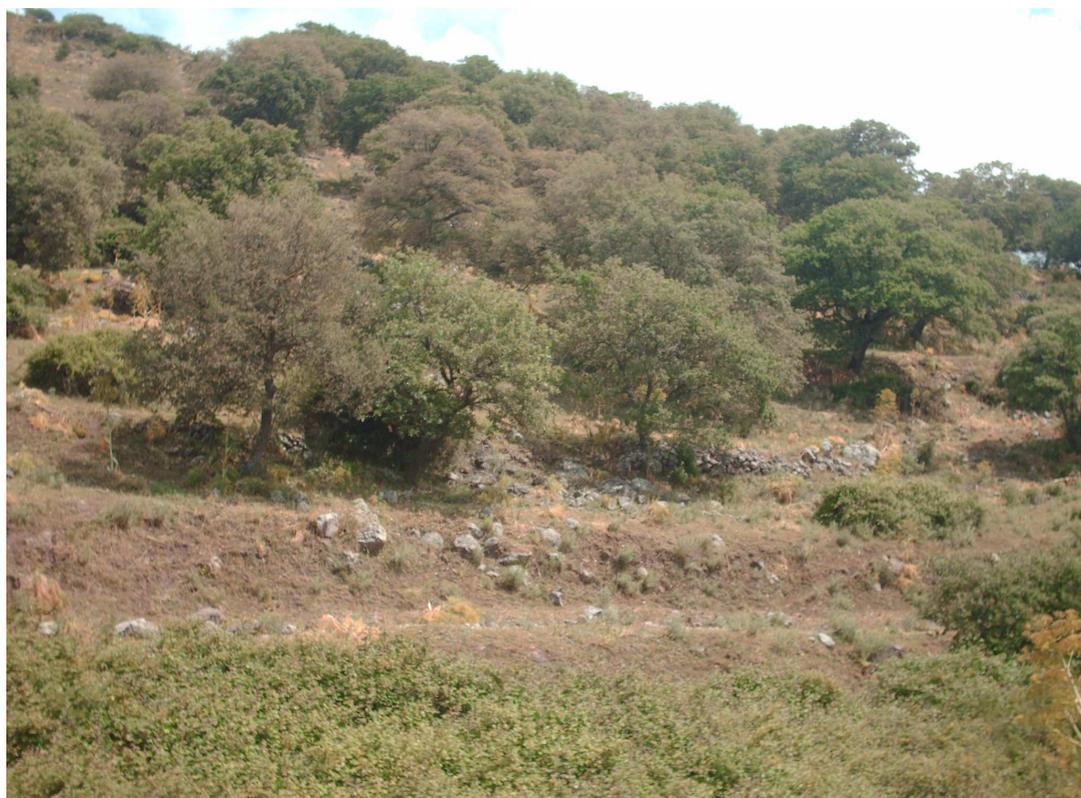
**A.I. 1** Nuova viabilità complanare in dx - da Km 143+215 a Km 144+170

<b>Litologia affiorante</b>	<i>Basalti di Campeda</i> : Basalti e andesiti basaltiche litoidi, di colore grigio, con aspetto vacuolare, da mediamente a molto fratturati. Le fratture hanno un'inclinazione variabile da suborizzontale a circa 30° e si presentano fortemente alterate, con frequenti fenomeni di argillificazione (Basalti della Campeda-Planargia - Subunità di Dualchi).
<b>Indagini di riferimento</b>	Sondaggi SG11, SG12 e SG13 della Tea srl (1997/98) e S32, S33, S34 e S35 della Sigeco srl (1995), ubicati tutti a monte dell'intervento in progetto. Rilievo geologico e geomorfologico di superficie.
<b>Osservazioni</b>	Il substrato basaltico è sub-affiorante o ricoperto da una coltre di spessore variabile. Al km 143+800, a monte della trincea della S.S.131, sono presenti alcuni blocchi basaltici (circa 1 mc). Al km 144+150, circa 50 m a monte della S.S.131, sono presenti numerosi blocchi basaltici globulari (vedi foto) con dimensione media di 1-2 mc. La strada in progetto sarà pertanto protetta, a monte e per tutta la sua lunghezza, da barriere paramassi ad alto assorbimento di energia.

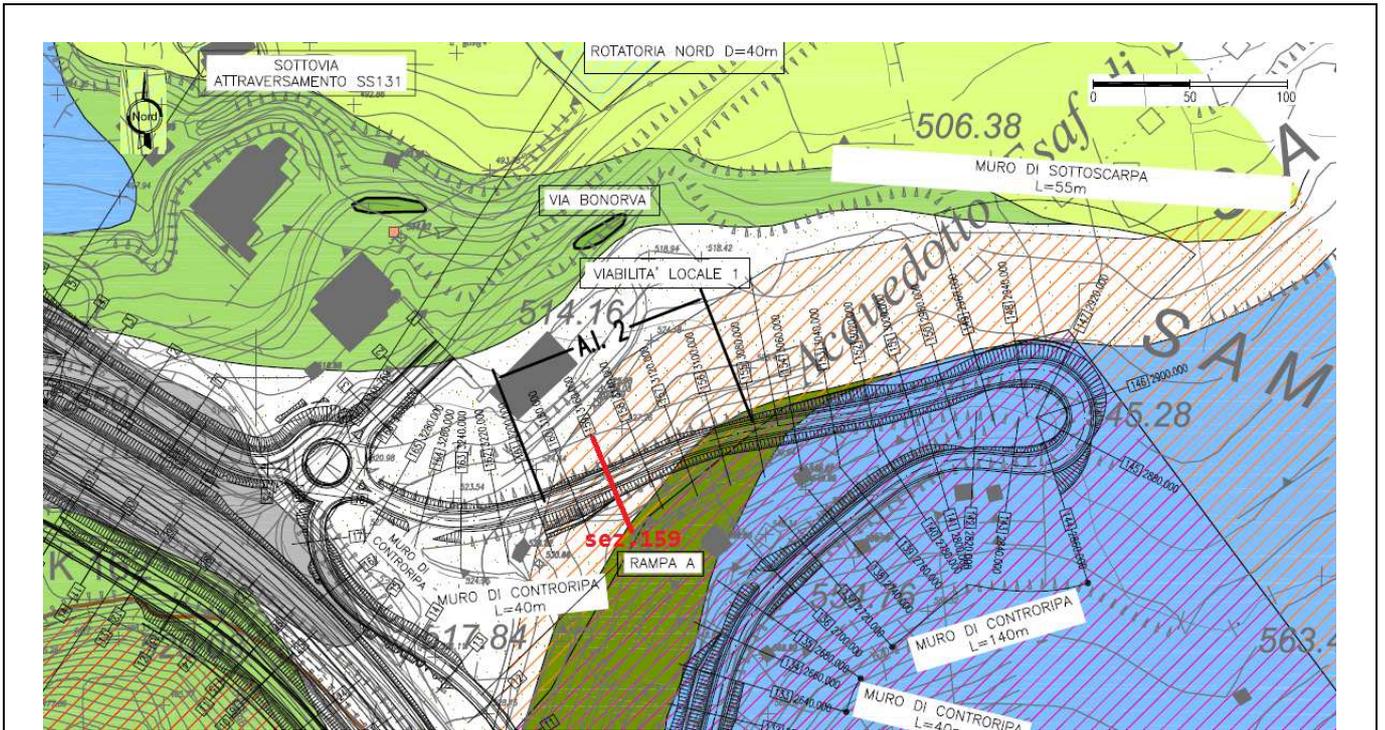
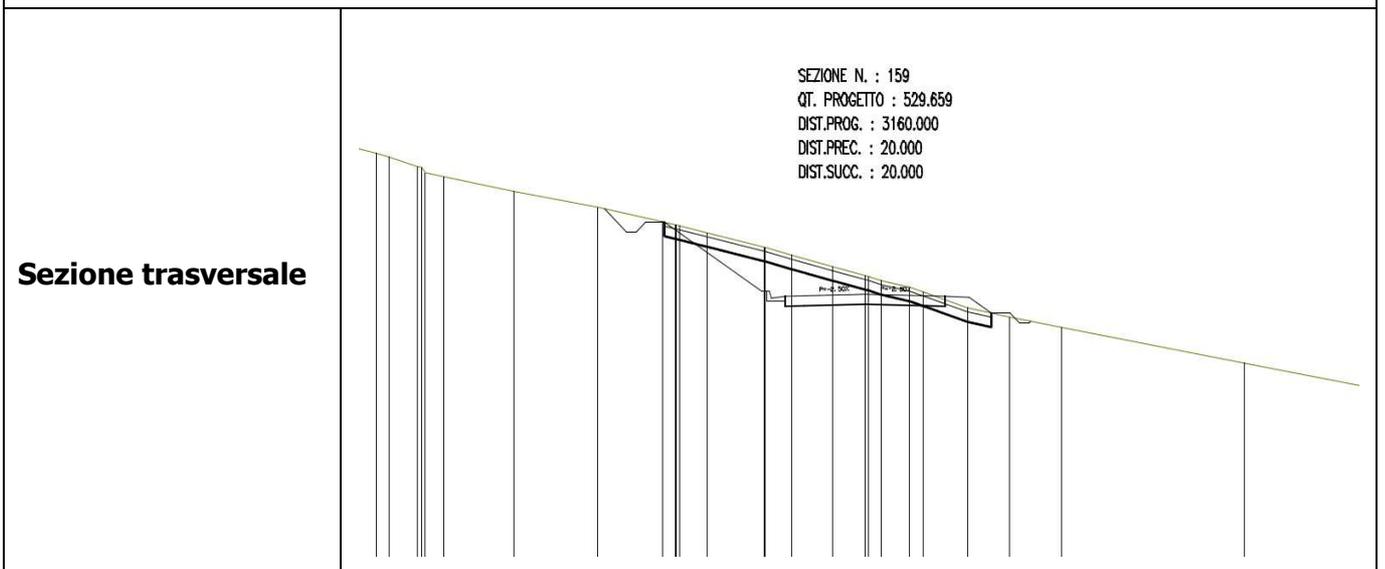
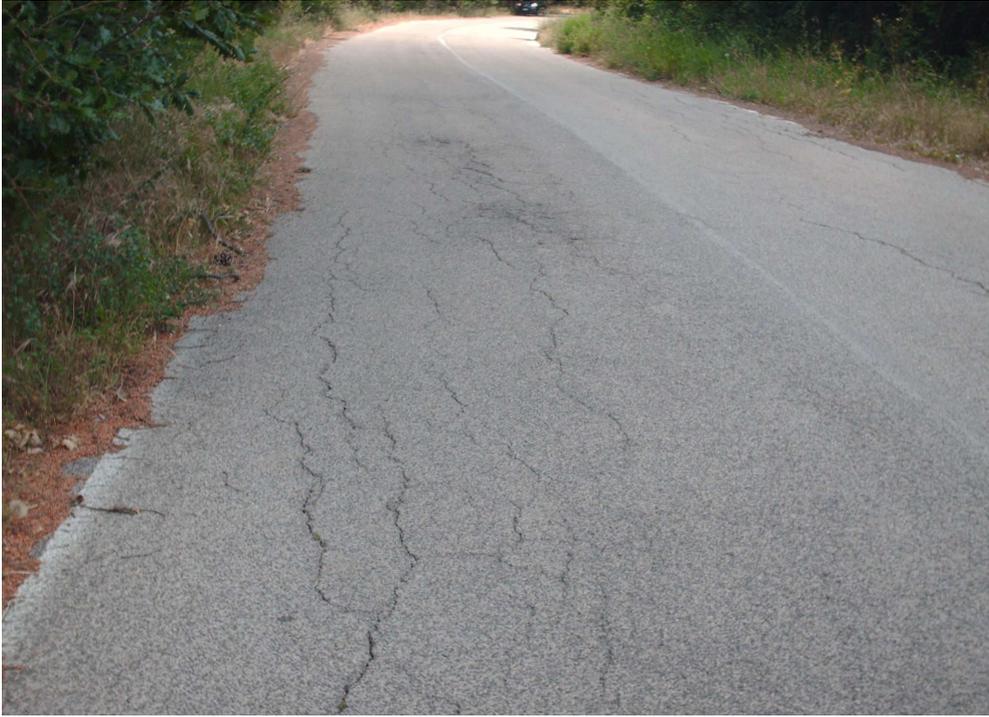
**A.I. 2** Svincolo di Bonorva nord – Viabilità locale - Km 162+000

<b>Litologia affiorante</b>	<p><i>Formazione di Mores in facies siltitica</i>: Siltiti, marne argillose e arenacee, di colore grigio e giallastro, da tenere a compatte e lapidee, alternate a livelli calcarei marnosi litoidi di spessore decimetrico. La parte litoide presenta fratture con inclinazione di 80° e frequenti striature nerastre e giallastre. Nella parte bassa passano a arenarie marnose e calcareniti sabbiose, a grana medio-grossolana, addensate e compatte, di colore bianco, grigio e rossastro (Successione sedimentaria oligo-miocenica del Lugudoro-Sassarese - Formazione di Mores).</p>
<b>Indagini di riferim.</b>	Rilievo geologico e geomorfologico di superficie.
<b>Osservazioni</b>	La morfologia dell'area è abbastanza pianeggiante o con modesta acclività. Nel tratto interessato della S.S.125 si evidenziano modeste lesioni del piano viabile (vedi foto) e una rotazione dei fusti degli alberi a valle, legata a modesti fenomeni d'instabilità superficiale ( <i>creep</i> ). L'intervento progettuale non incrementa il livello di rischio esistente.

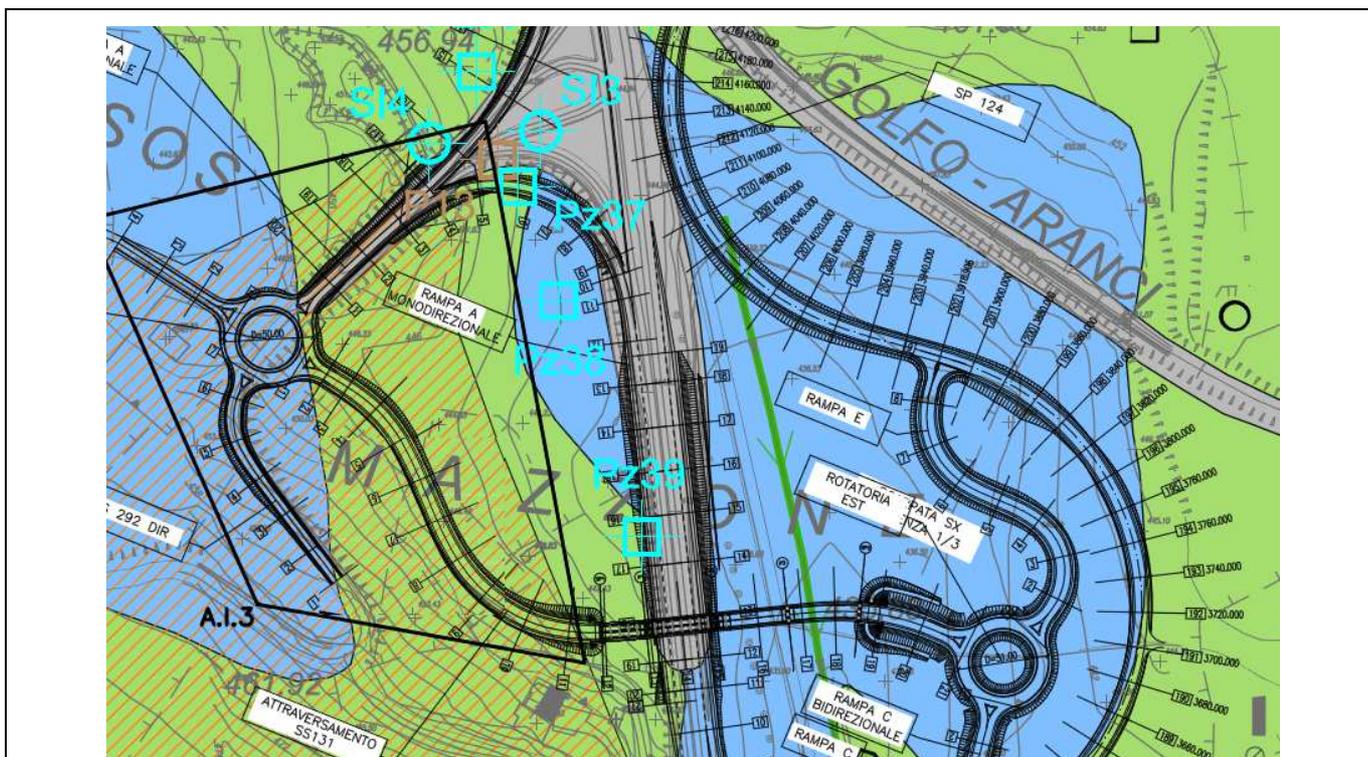
**A.I. 3** Svincolo di Cossoine – Viabilità e rampe sul lato ovest - Km 166+000

<p><b>Foto</b></p>	
<p><b>Litologia affiorante</b></p>	<p><i>Formazione di Mores in facies marnoso-calcarenitica</i>: Calcareniti e calcari bioclastici di colore bianco e grigio, in strati da centimetrici a decimetrici, compatti a intensamente fratturati e alterati, con patine di ossidazione rossastra, alternati a marne e marne argillose e arenarie quarzoso-feldspatiche, di colore grigio. (Successione sedimentaria oligo-miocenica del Lugudoro-Sassarese - Formazione di Mores).</p>
<p><b>Indagini di riferimento</b></p>	<p>Sondaggi SI3 e SI4 della Geotecno srl (1997) e diversi pozzetti geognostici, ubicati in corrispondenza dello svincolo attuale e della sede della S.S.131, fuori dall'ambito di interferenza. Rilievo geologico e geomorfologico di superficie.</p>
<p><b>Osservazioni</b></p>	<p>Assenza di evidenze geologiche e morfologiche che facciano ipotizzare la presenza di fenomeni di instabilità (vedi foto). Copertura eluvio-colluviale di ridotto spessore o assente.</p>

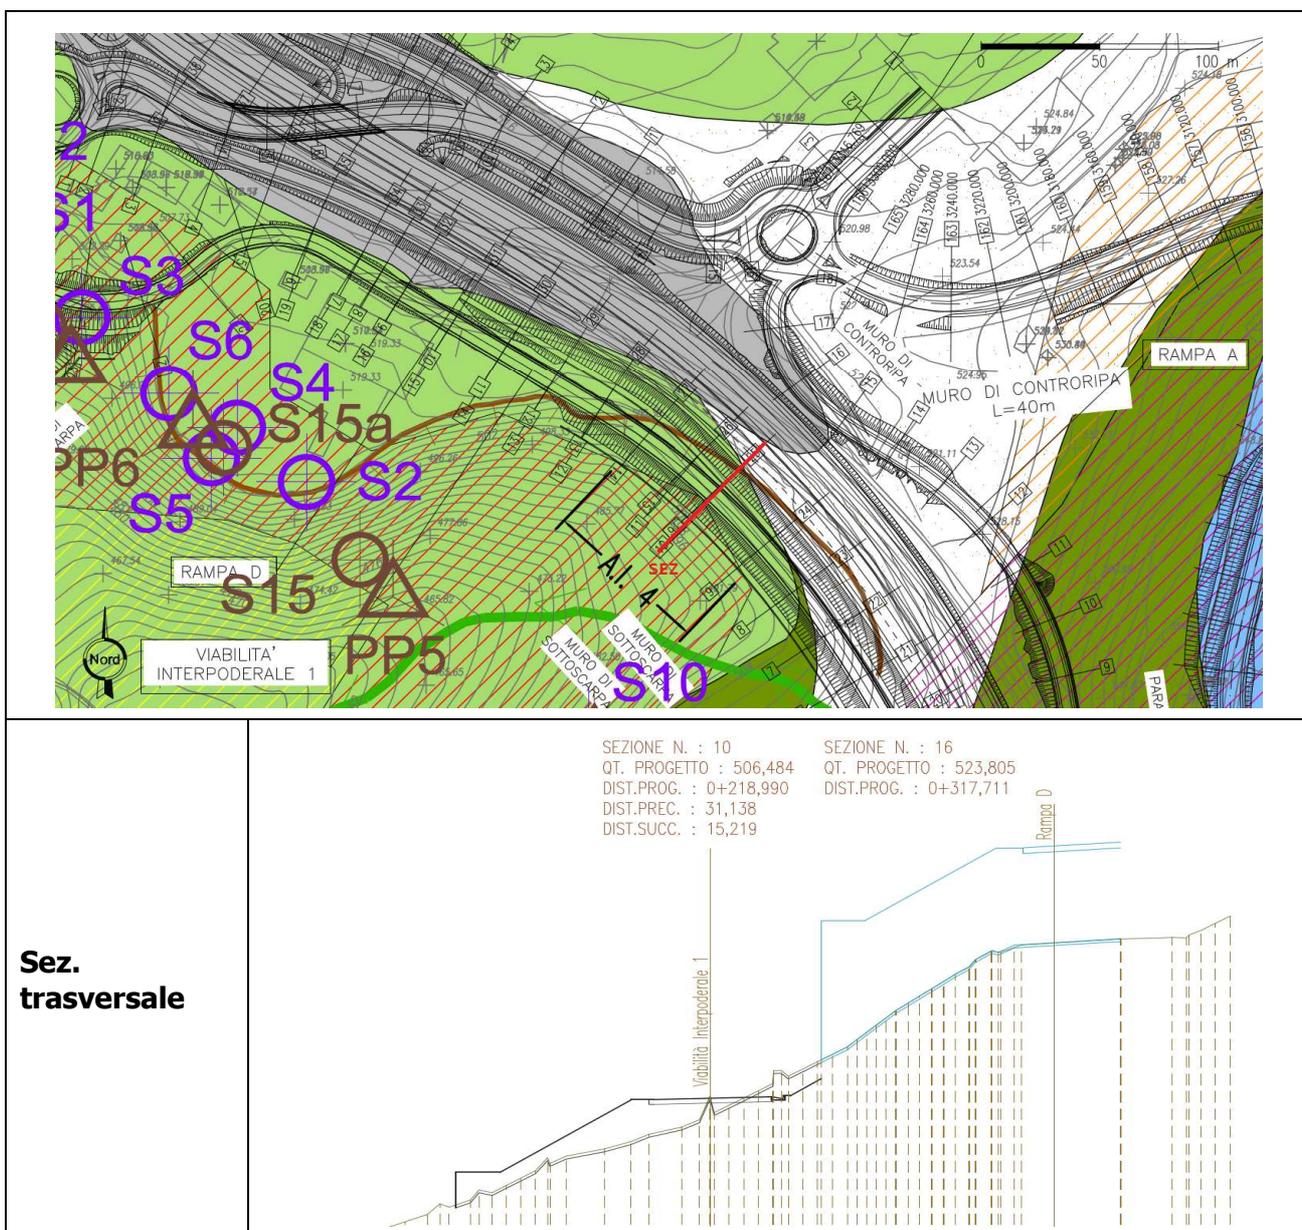
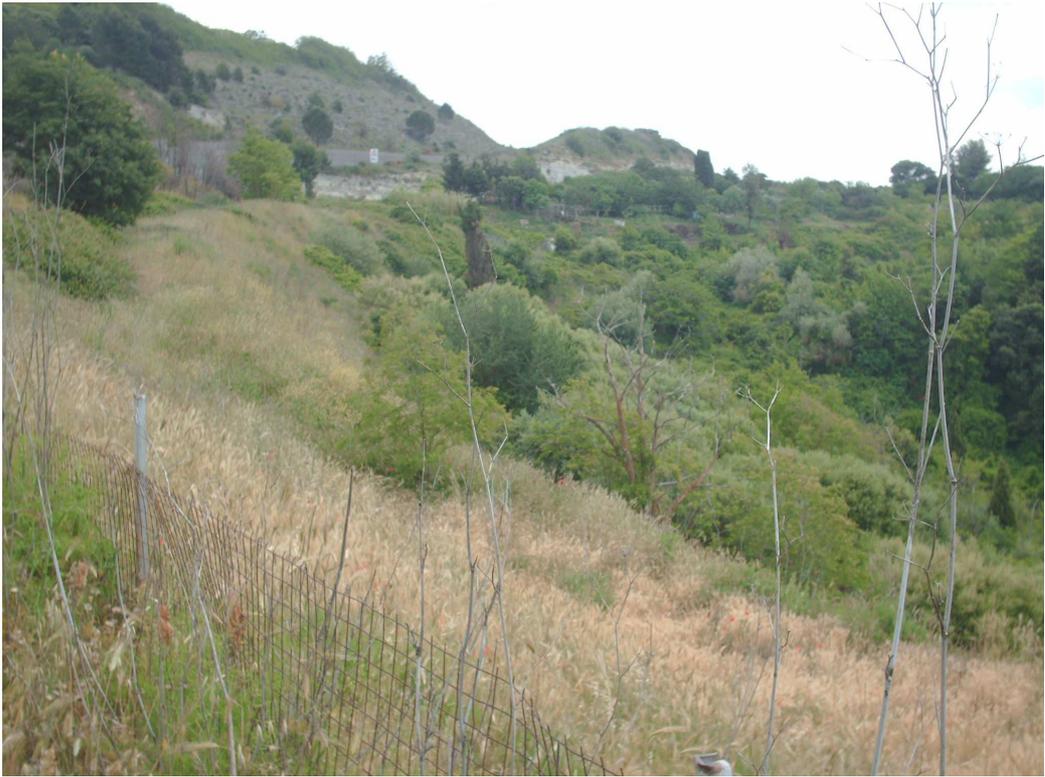
#### A.I. 4 Svincolo di Bonorva nord – Viabilità interpodereale 1 - Km 162+000

<b>Litologia affiorante</b>	<p><i>Formazione di Mores in facies calcarenitica</i>: Calcareniti e calcari bioclastici di colore bianco e grigio, da compatti a mediamente fratturati e alterati con patine di ossidazione rossastra. Le fratture si presentano con inclinazione da 80° a subverticale (Successione sedimentaria oligo-miocenica del Lugudoro-Sassarese - Formazione di Mores).</p>
<b>Indagini di riferimento</b>	<p>Sondaggi S13 e S15 e Prove penetrometriche PP4 e PP5 della Fondedile srl (1998) e sondaggio S10 dell'Ing. Porcu (1992), ubicati tutti a sud dell'intervento, al di fuori dell'ambito di interferenza. Rilievo geologico e geomorfologico di superficie.</p>
<b>Osservazioni</b>	<p>Si è in presenza di un versante ad elevata acclività. Assenza di evidenze geologiche e morfologiche che facciano ipotizzare la presenza di fenomeni di instabilità. Presenza di calcareniti litoidi sub-affioranti.</p> <p>Gli interventi previsti sono tali da non incrementare il livello di rischio. Essi sono rappresentati da opere di sostegno di sottoscarpa dotati di adeguate sottofondazioni atte a trasferire i sovraccarichi al substrato sottostante.</p>

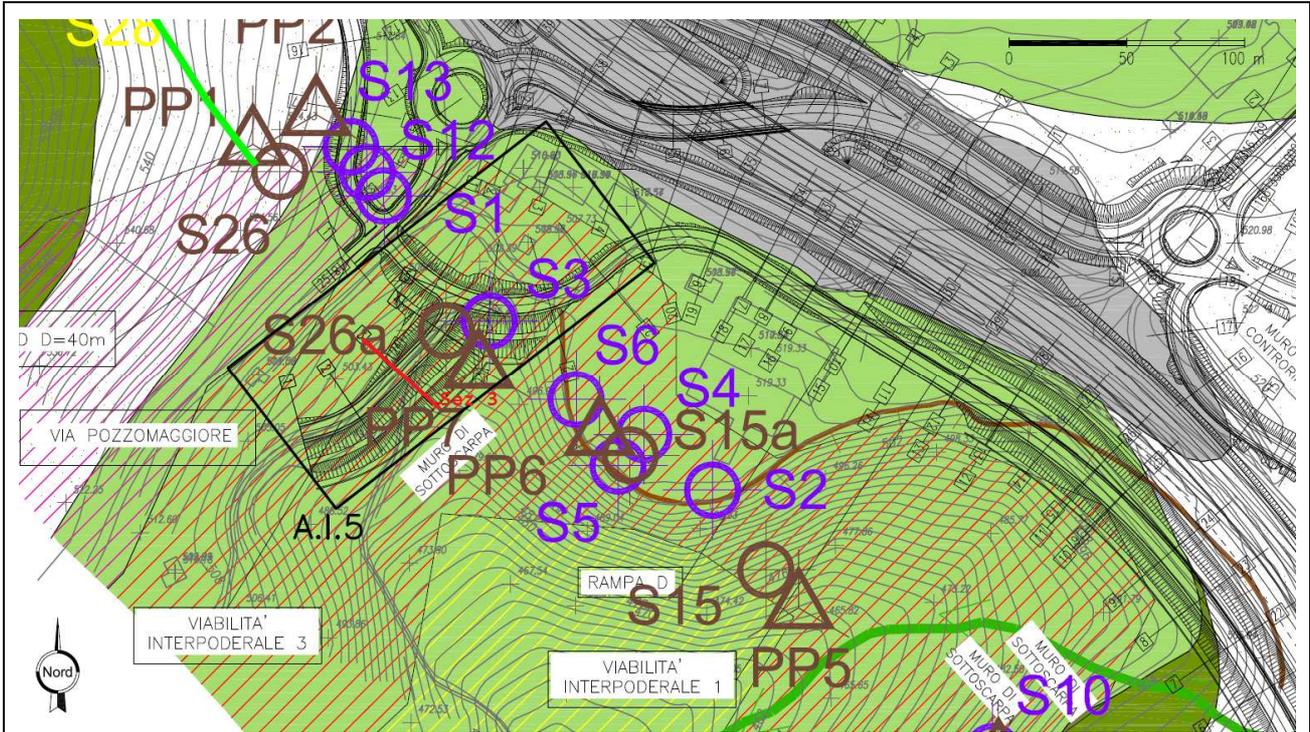
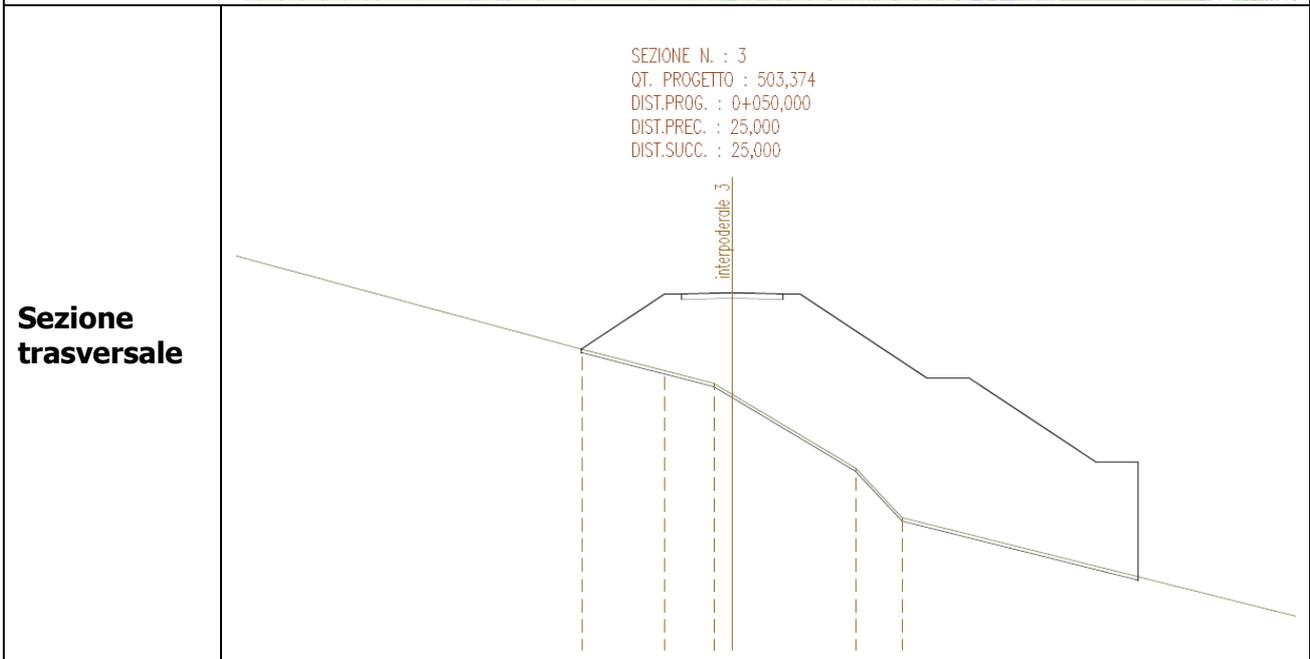
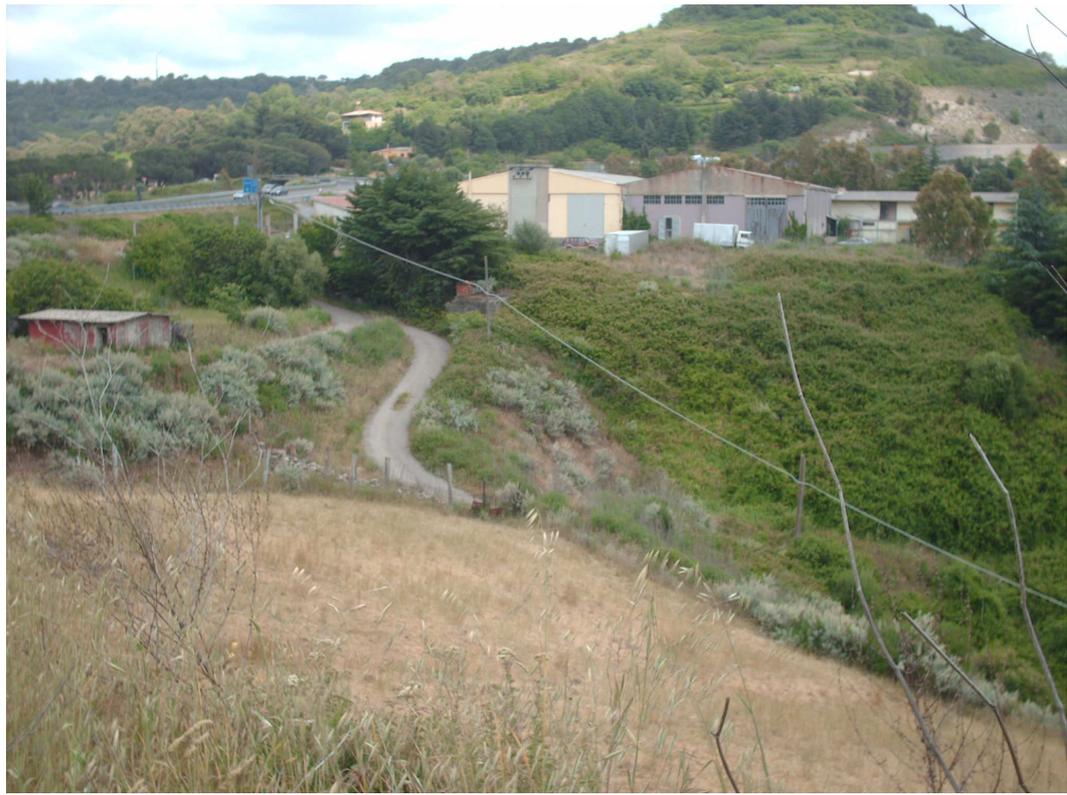
**A.I. 5** Svincolo di Bonorva nord – Viabilità interpodereale 3 - Km 162+000

<b>Litologia affiorante</b>	<p><i>Formazione di Mores in facies calcarenitica</i>: Calcareniti e calcari bioclastici di colore bianco e grigio, da compatti a mediamente fratturati e alterati con patine di ossidazione rossastra. Le fratture si presentano con inclinazione da 80° a subverticale (Successione sedimentaria oligo-miocenica del Lugudoro-Sassarese - Formazione di Mores).</p>
<b>Indagini di riferimento</b>	<p>Sondaggio S26a e Prova penetrometrica PP7 della Fondedile srl (1998) e sondaggio S3 dell'Ing. Porcu (1992), ubicati all'interno dell'area di interferenza. Rilievo geologico e geomorfologico di superficie.</p>
<b>Osservazioni</b>	<p>Fattore di rilievo è l'elevata acclività del versante. Assenza di evidenze geologiche e morfologiche che facciano ipotizzare la presenza di fenomeni di instabilità. Presenza di calcareniti litoidi sub-affioranti.</p> <p>Gli interventi previsti sono tali da non incrementare il livello di rischio. Essi sono rappresentati da opere di sostegno di sottoscarpa dotati di adeguate sottofondazioni atte a trasferire i sovraccarichi al substrato sottostante.</p>

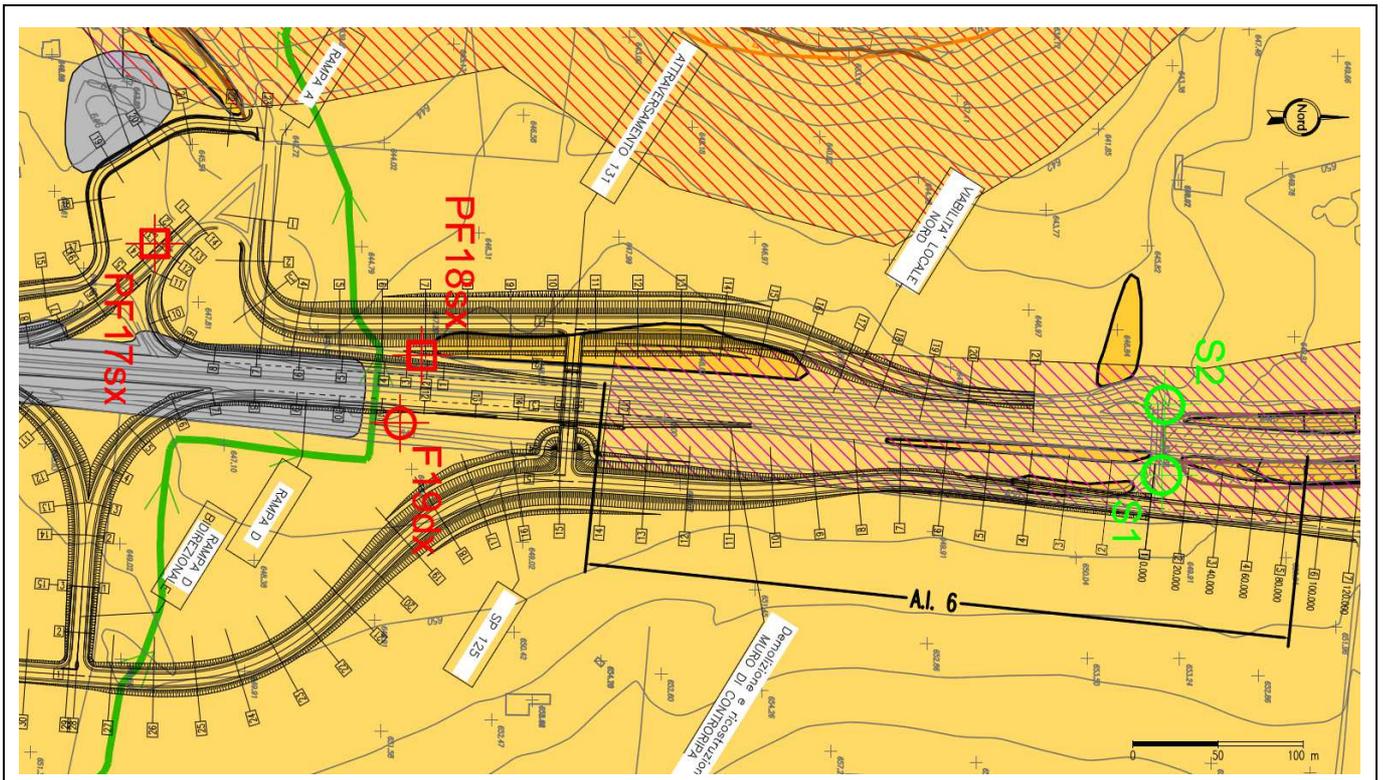
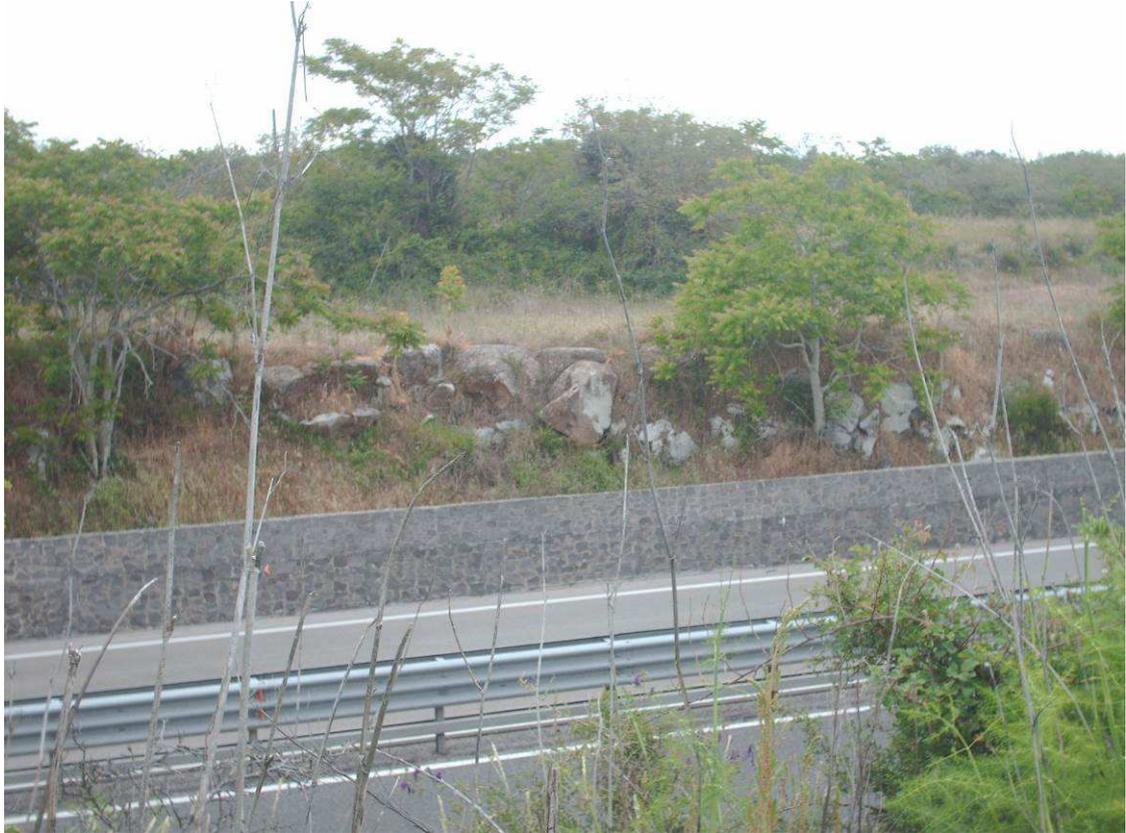
### **A.I. 6** Svincolo di Bonorva sud – Viabilità laterale e S.P.125 - Km 166+000

<b>Litologia affiorante</b>	<i>Basalti di Campeda</i> : Basalto e andesite basaltica litoide, di colore grigio, con aspetto vacuolare, da mediamente a molto fratturata. Le fratture hanno un'inclinazione variabile da suborizzontale a circa 30° e si presentano fortemente alterate, con frequenti fenomeni di argillificazione (Basalti della Campeda-Planargia - Subunità di Campeda).
<b>Indagini di riferimento</b>	Sondaggi S1 e S2 della Sardadrill srl (1998) ubicati in corrispondenza delle spalle del cavalcavia attuale di attraversamento della S.S.131. Rilievo geologico e geomorfologico di superficie.
<b>Osservazioni</b>	Substrato basaltico sub-affiorante (S1 e S2). Le uniche evidenze geologiche e morfologiche che fanno ipotizzare la presenza di fenomeni di instabilità sono riconducibili alla presenza di blocchi basaltici disarticolati posti ai margini dell'asse principale dell'attuale SS 131. Le interferenze sono limitate alla viabilità locale nord ed alla SP 125, per le quali gli interventi previsti (sezione prevalente in rilevato) non sono tali da incrementare il livello di rischio.

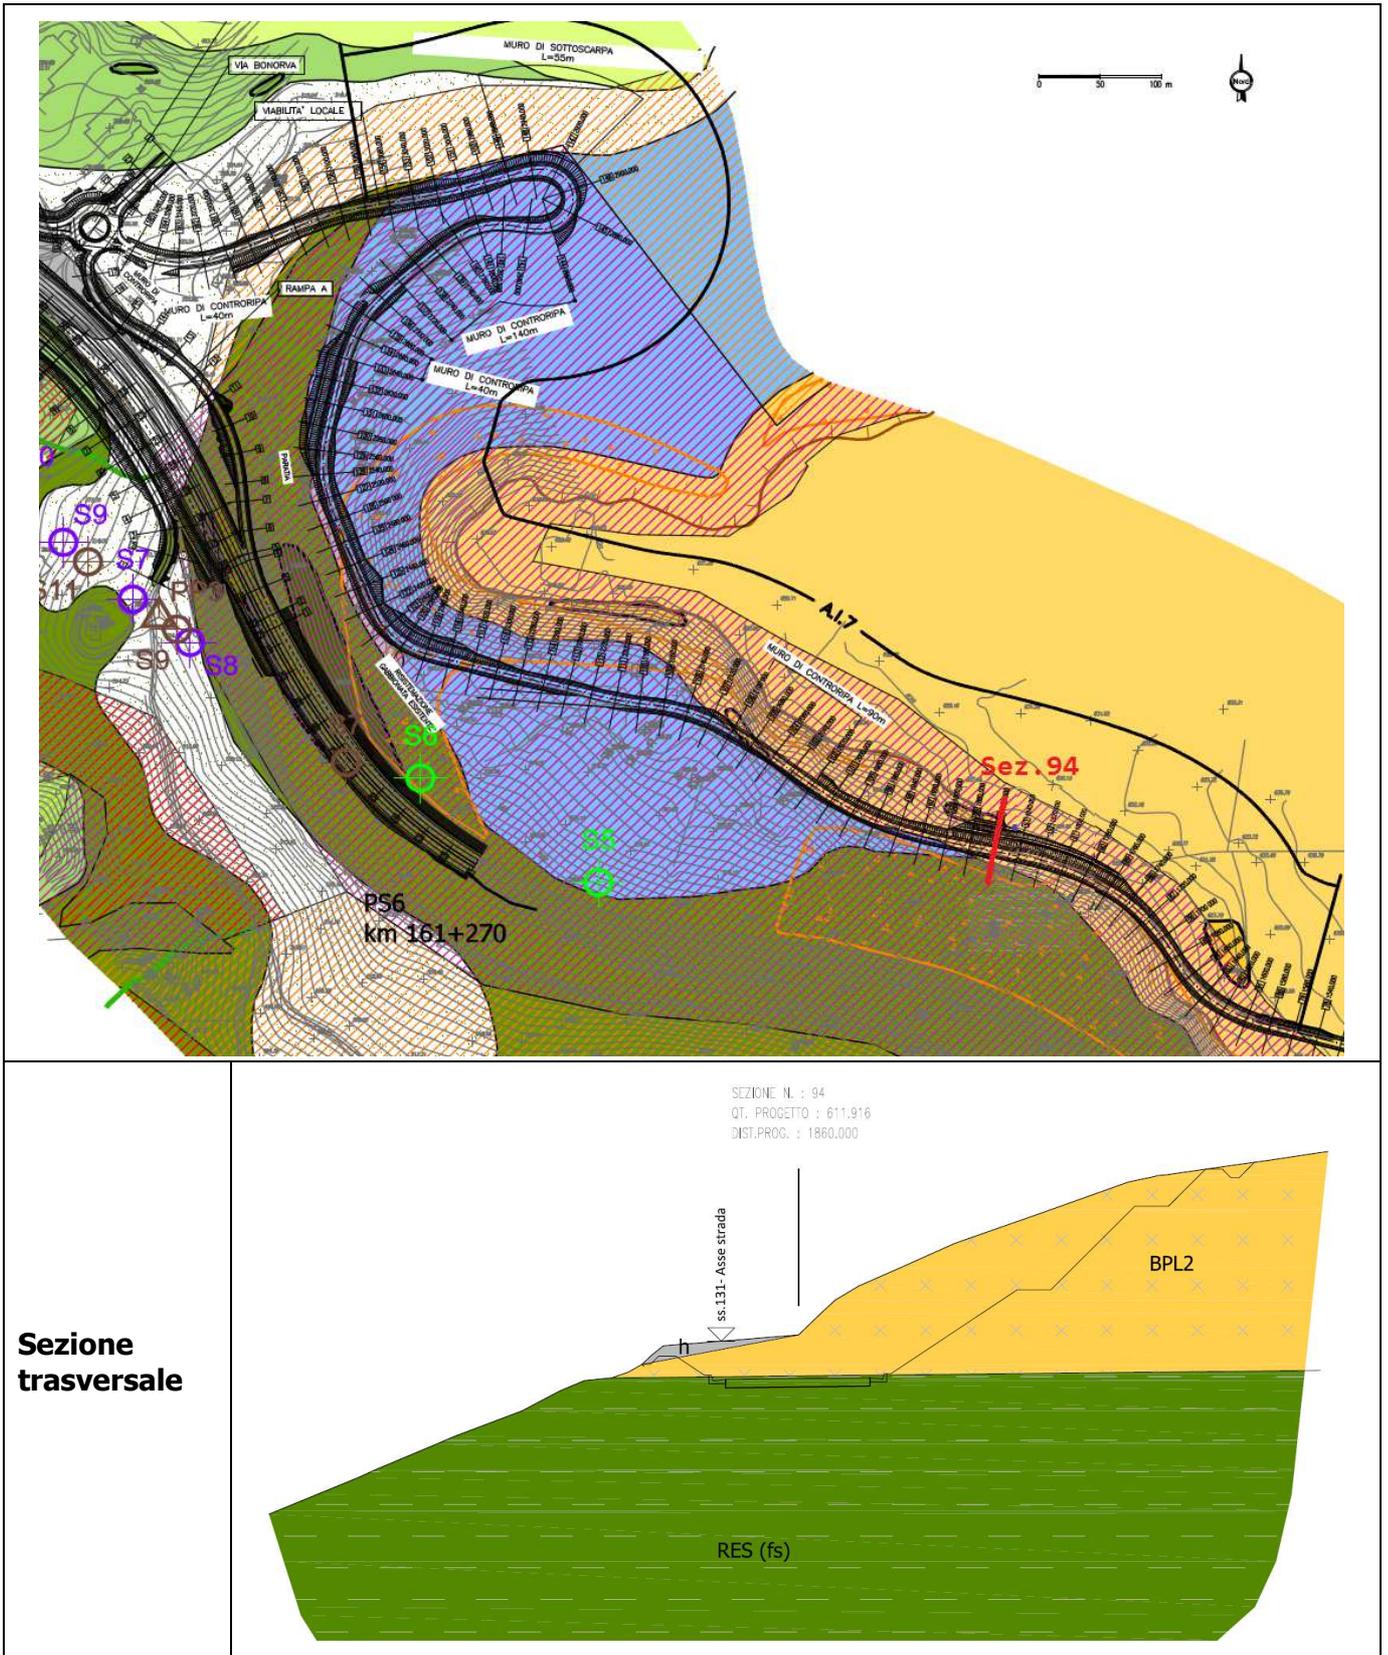
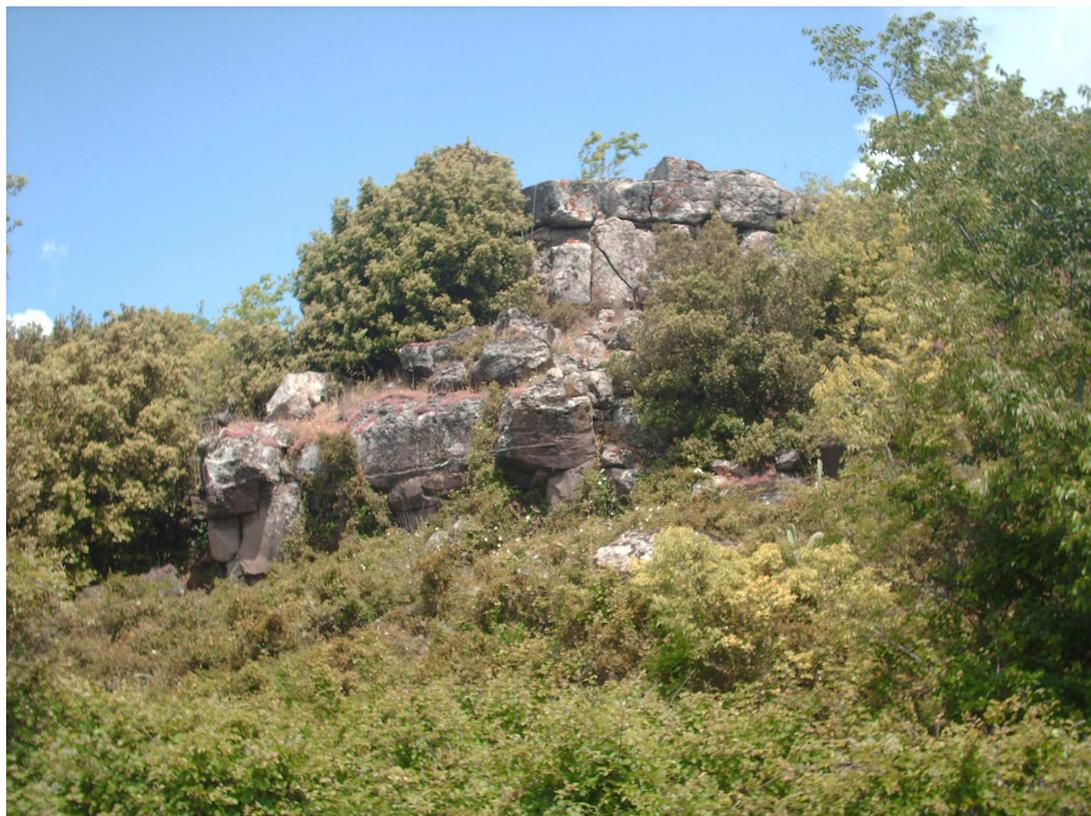
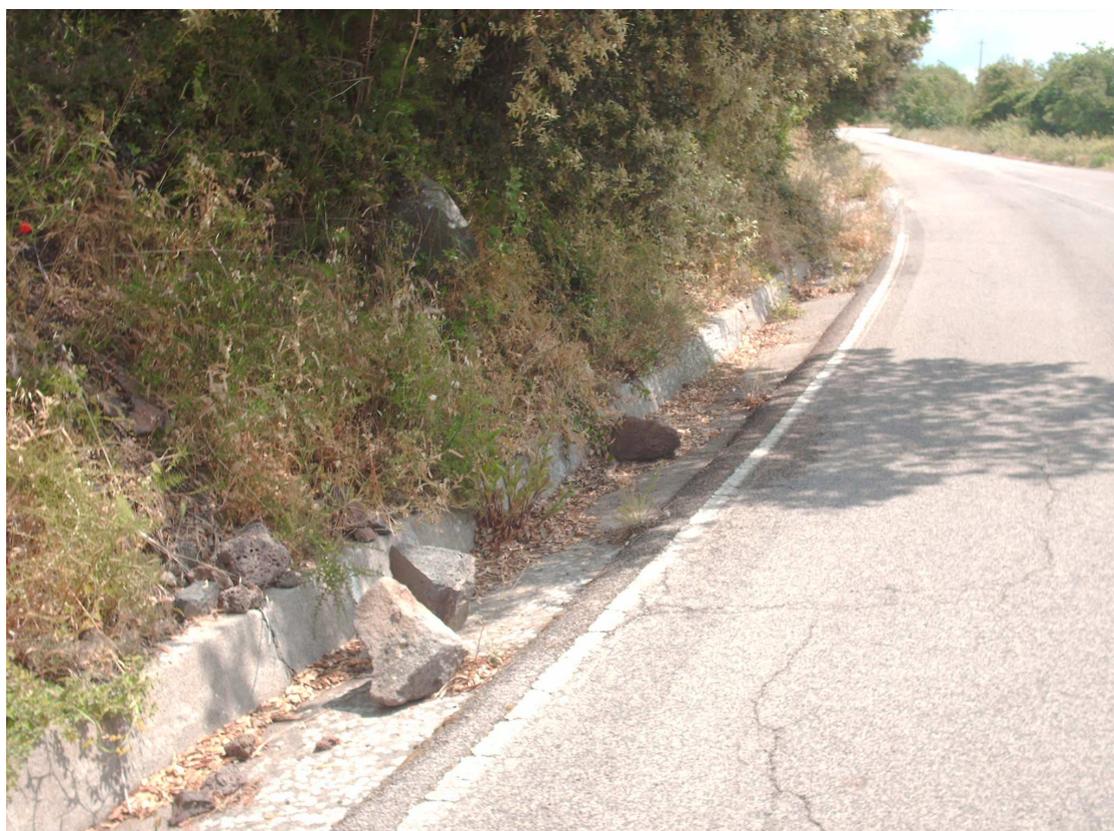
**A.I. 7** S.P.125 - da Km 160+500 a Km 162+000

<b>Litologie affioranti</b>	<p>Tratto S.P.125 fino a Km 2+100 → <i>Basalti di Campeda</i>: Basalto e andesite basaltica litoide, di colore grigio, con aspetto vacuolare, da mediamente a molto fratturata. Le fratture hanno un'inclinazione variabile da suborizzontale a circa 30° e si presentano fortemente alterate, con frequenti fenomeni di argillificazione (Basalti della Campeda-Planargia - Subunità di Campeda).</p> <p>Tratto S.P.125 da Km 2+100 fino a Svincolo Bonorva → <i>Coltre eluvio-colluviale indifferenziata</i>: Clasti eterometrici di natura calcarea, marnosa e basaltica, immersi in matrice fine, talora con intercalazioni di suoli più o meno evoluti e arricchiti in frazione organica.</p>
<b>Indagini di riferimento</b>	<p>Sondaggi S5 e S6 della Sardadrill srl (1998) ubicati a valle della S.P.125, distanti dall'ambito d'interferenza di riferimento. Rilievo geologico e geomorfologico di superficie.</p>

<b>Osservazioni</b>	<p>Nel tratto compreso tra il km 1+580 e il km 2+600 ca, si riscontra la presenza, a monte della SP, di pareti di basalto fratturato con forte propensione al distacco di blocchi (vedi foto 1). Più avanti, verso lo svincolo di Bonorva nord, sono presenti lungo il versante numerosi blocchi rotolati (vedi foto 2). In questo tratto si rende necessaria, pertanto, l'adozione di opere di protezione passiva (barriere paramassi ad alto assorbimento).</p>

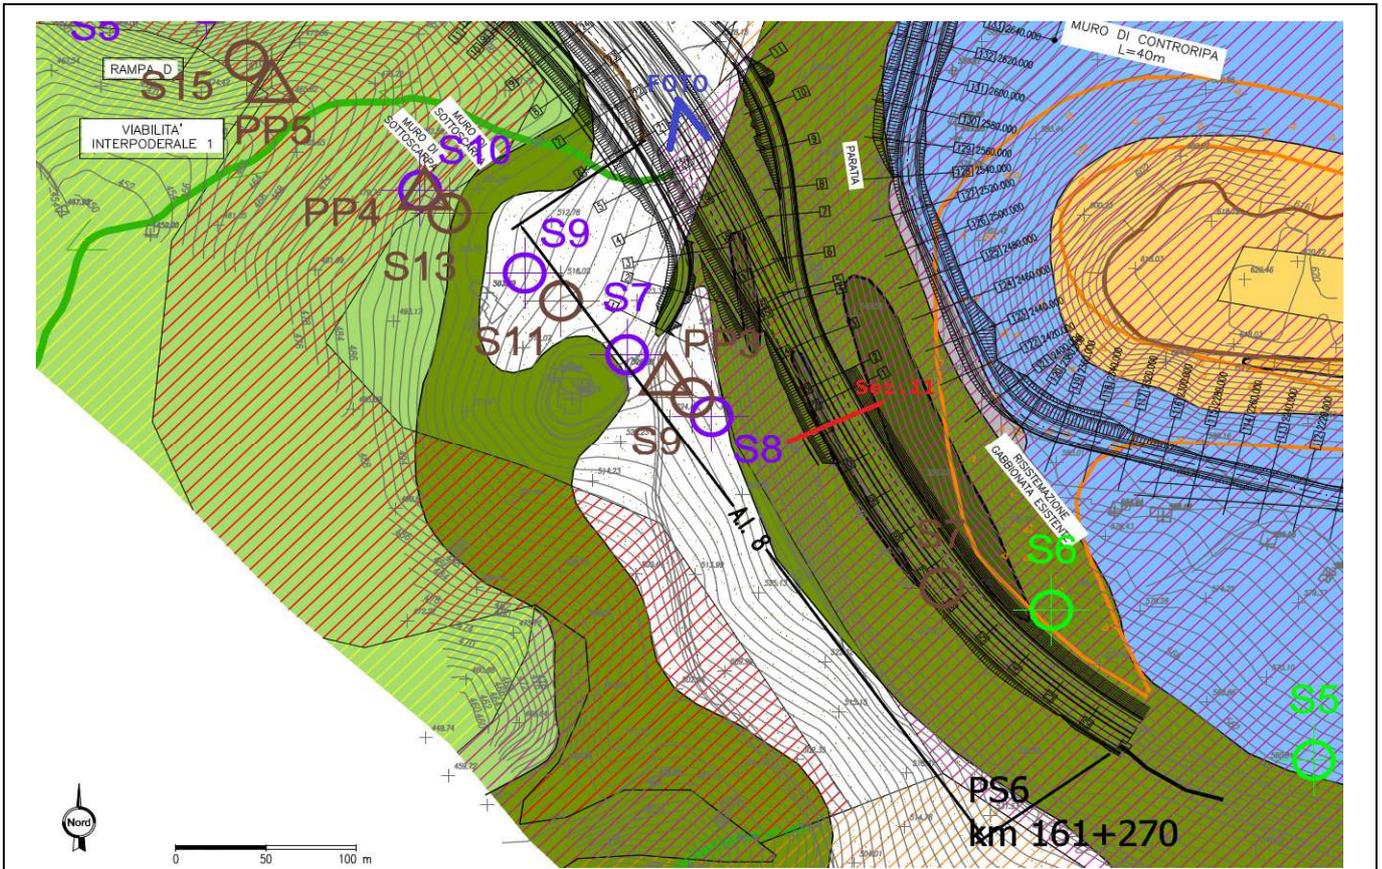
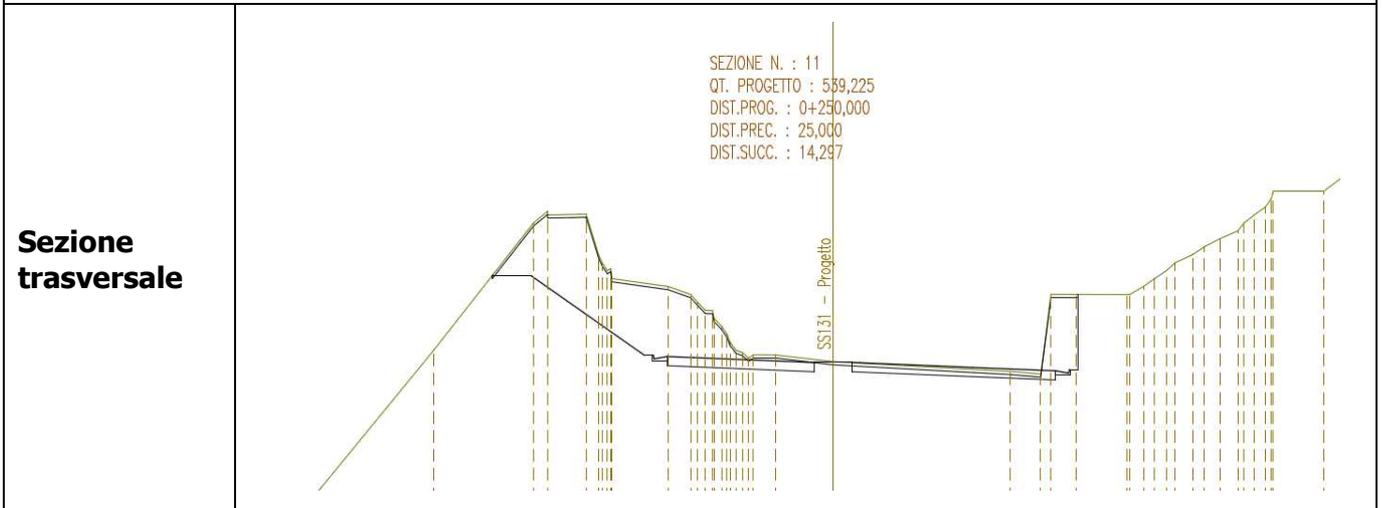
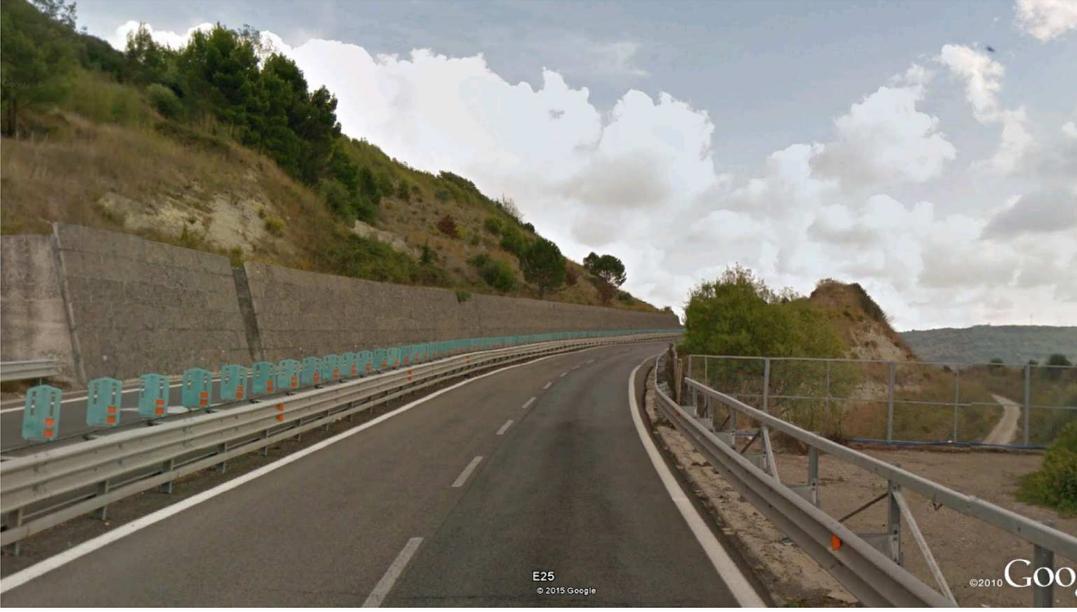
**A.I. 8** Svincolo di Bonorva nord – S.S.131 - da Km 161+500 a Km 161+800

<b>Litologia affiorante</b>	<p><i>Formazione di Mores in facies siltitica</i>: Siltiti, marne argillose e arenacee, di colore grigio e giallastro, da tenere a compatte e lapidee, alternate a livelli calcarei marnosi litoidi di spessore decimetrico. (Successione sedimentaria oligo-miocenica del Lugudoro-Sassarese - Formazione di Mores).</p>
<b>Indagini di riferimento</b>	<p>Sondaggi S6 della Sardadrill srl (1998), S7 ed S9 della Fondedile srl (1998) e S8 dell'Ing. Porcu (1992), ubicati all'interno dell'ambito di interferenza. Rilievo geologico e geomorfologico di superficie.</p>
<b>Osservazioni</b>	<p>Il substrato siltitico compatto risulta essere sub-affiorante o collocato a basse profondità dal p.c. Le uniche evidenze geologiche e geomorfologiche di rilievo riguardano i processi di alterazione/denudazione del substrato che si evidenziano in corrispondenza della ripa di monte, mitigabili con semplici interventi di protezione antiersiva.</p> <p>La geometria stradale prevista in progetto per l'asse principale e per le rampe è tale da non incrementare il livello di rischio.</p> <p>Con riferimento al fattore rischio di caduta massi si osserva che tutto il tratto a monte della S.S.131, dal km 160+100 al km 161+100, è attualmente protetto da barriere paramassi ad alto assorbimento di energia, di recente installazione. Dal km 159+900 al km 160+050 sono presenti barriere di protezione installate sul muretto a bordo strada. Tali opere di protezione esistenti, congiuntamente a quelle previste in progetto a monte della SP 125 nel tratto sotteso, sono tali da minimizzare il rischio residuo legato alla caduta massi.</p>
