# Anas SpA

## S.S. 131 di "Carlo Felice"

Adeguamento e messa in sicurezza della S.S.131  
dal km 108+300 al km 209+500  
Risoluzione dei nodi critici – 1° e 2° stralcio

Studio di compatibilità geologica e geotecnica

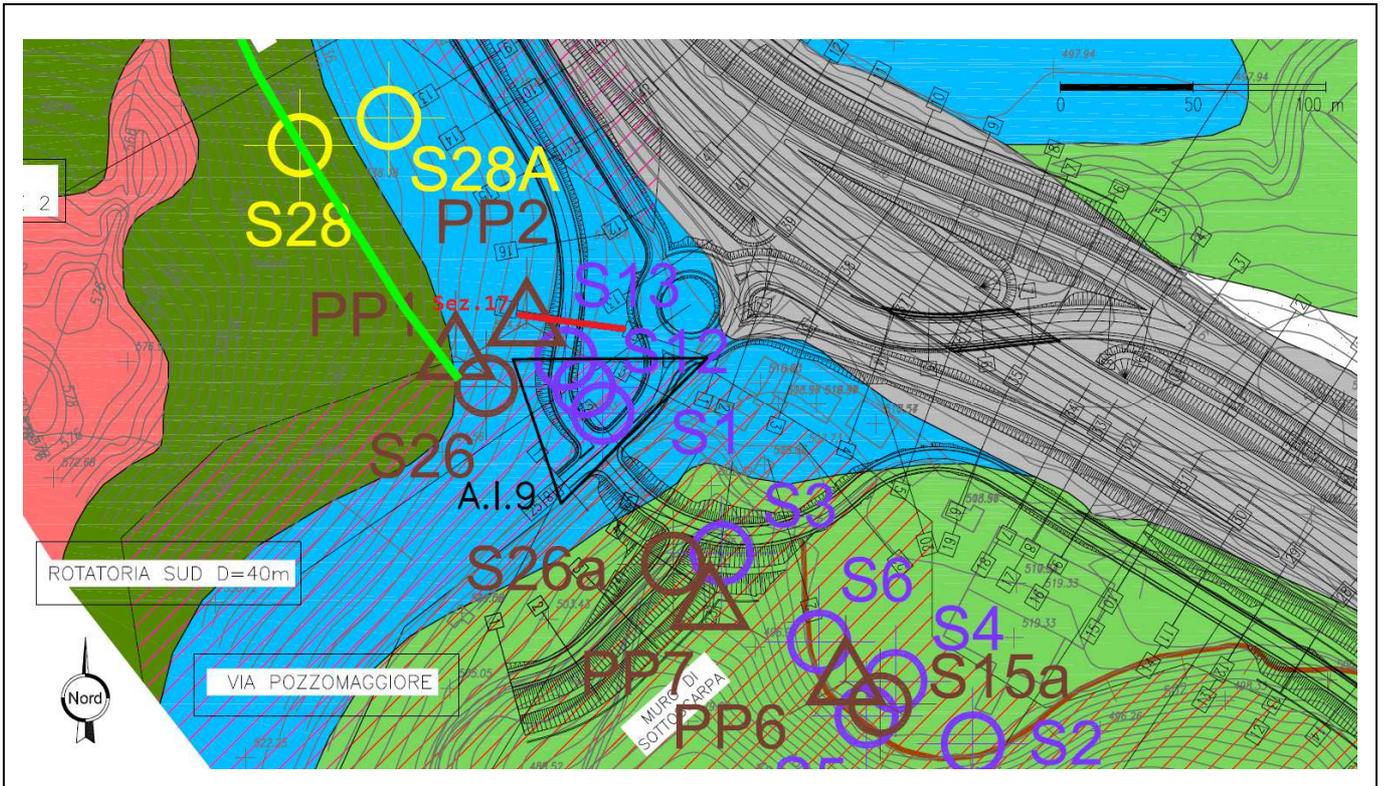
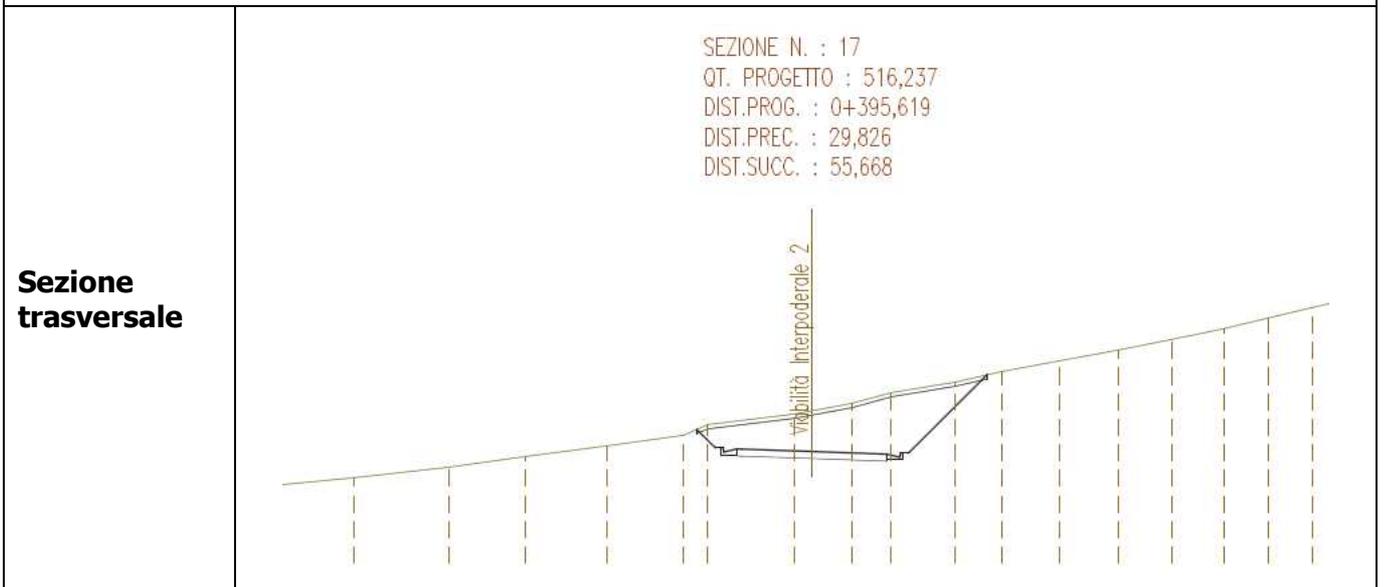
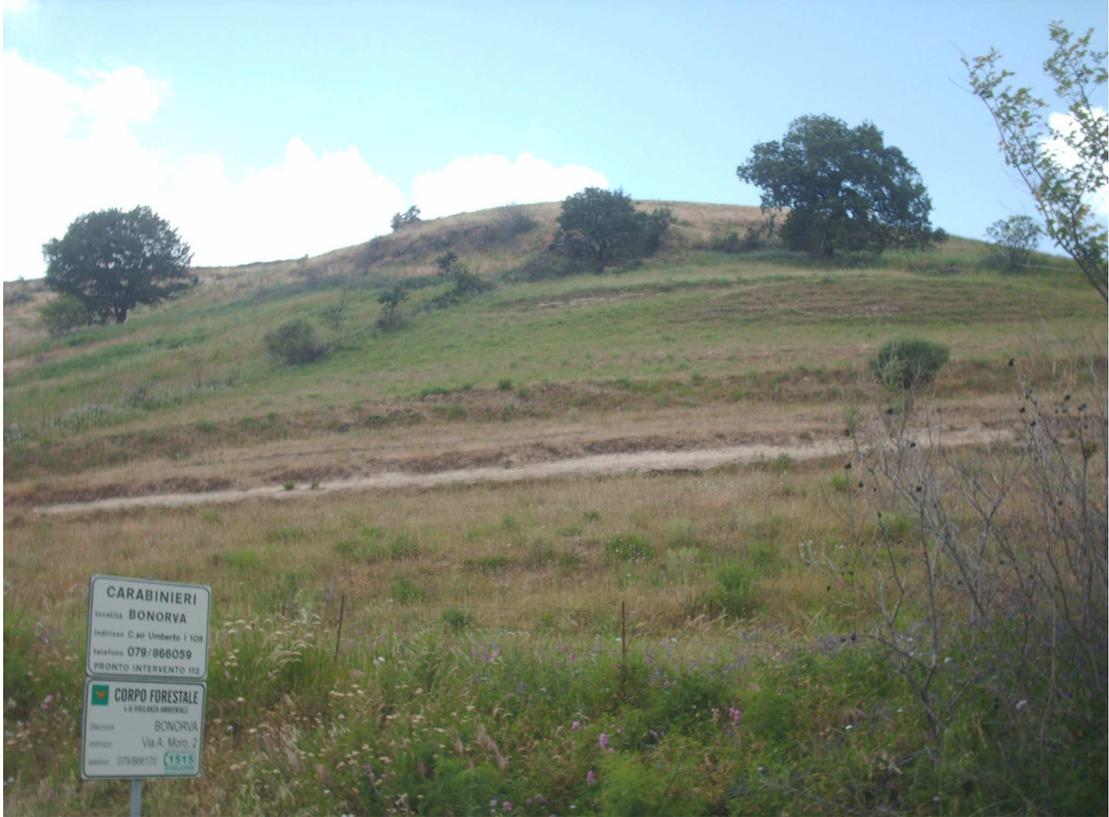
**A.I. 9** Svincolo di Bonorva nord – Viabilità Interpodereale 2 e Via Pozzomaggiore - Km 162+200

<b>Litologia affiorante</b>	<i>Formazione di Mores:</i> Siltiti, marne argillose e marne, di colore grigio e giallastro, da tenere a compatte e lapidee, alternate a livelli calcarei marnosi mediamente fratturati e a strati arenacei compatti (Successione sedimentaria oligo-miocenica del Lugudoro-Sassarese).
<b>Indagini di riferimento</b>	Sondaggio S26 e Prove penetrometriche PP1 e PP2 della Fondedile srl (1998) e sondaggi S1, S12 e S13 dell'Ing. Porcu (1992), ubicati all'interno e immediatamente a ridosso dell'ambito di interferenza. Rilievo geologico e geomorfologico di superficie.
<b>Osservazioni</b>	Calcareniti e siltiti affioranti o sub-affioranti, come riscontrato dai sondaggi situati nell'area e dal rilevamento geologico eseguito. La copertura eluvio-colluviale superficiale, di spessore ridotto, non mostra evidenze geologiche e morfologiche che facciano ipotizzare la presenza di fenomeni di instabilità, fatta eccezione per modesti processi di denudazione del substrato.

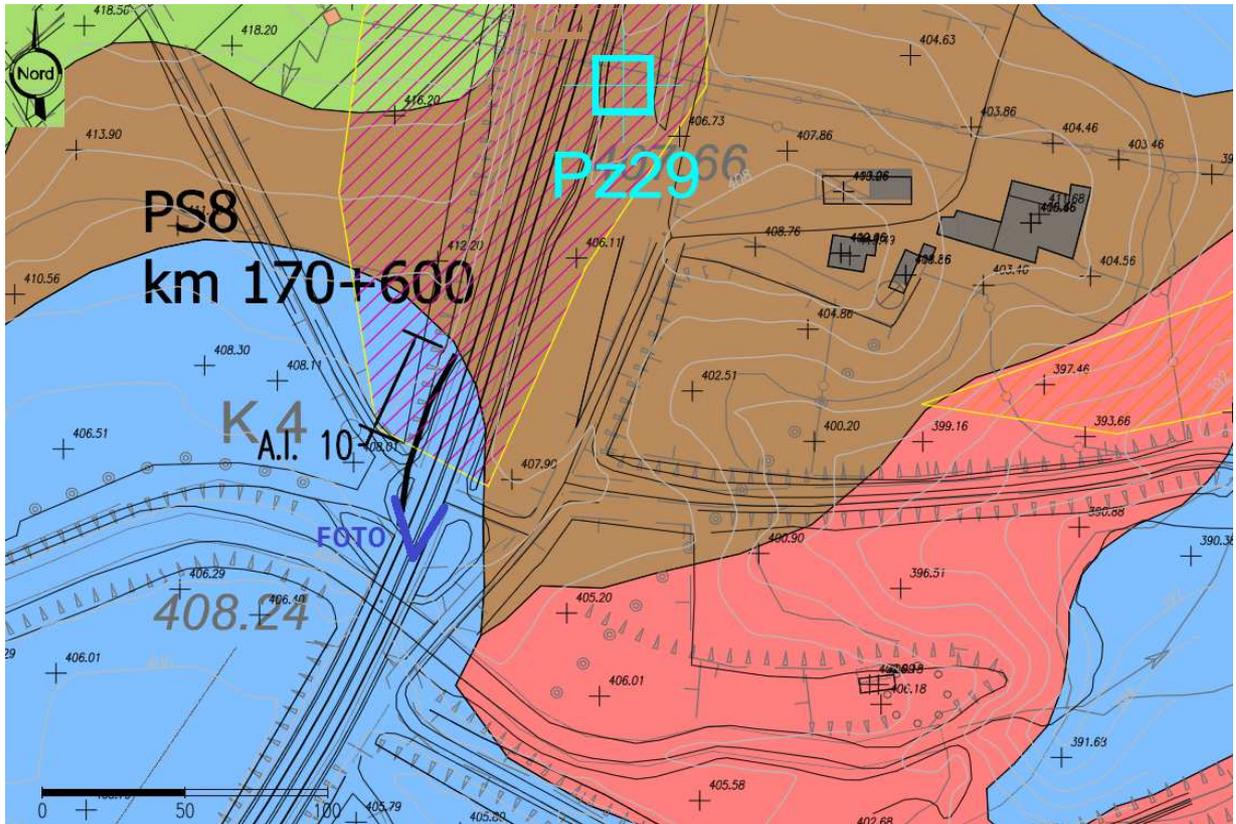
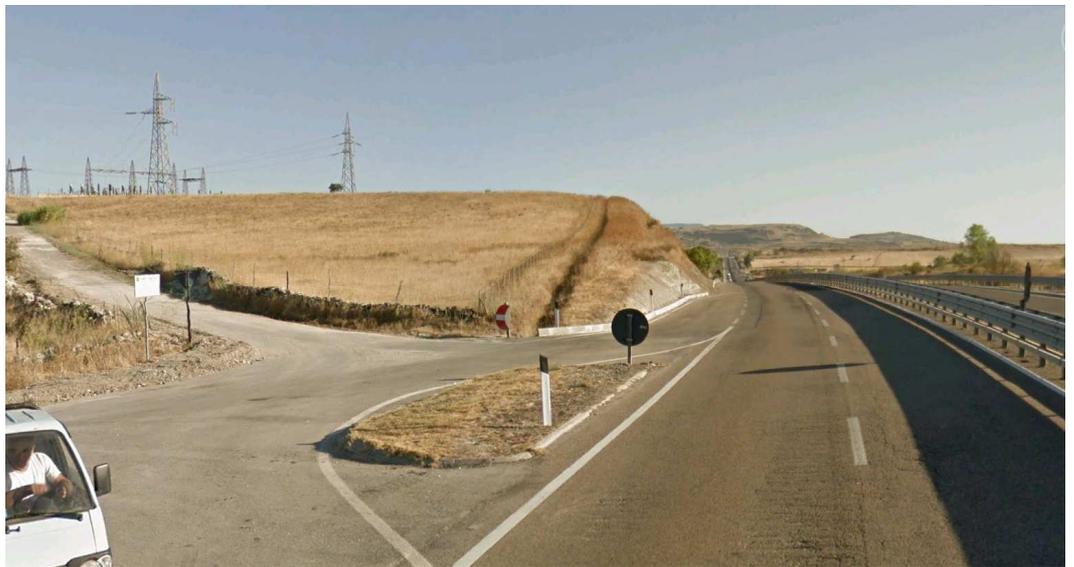
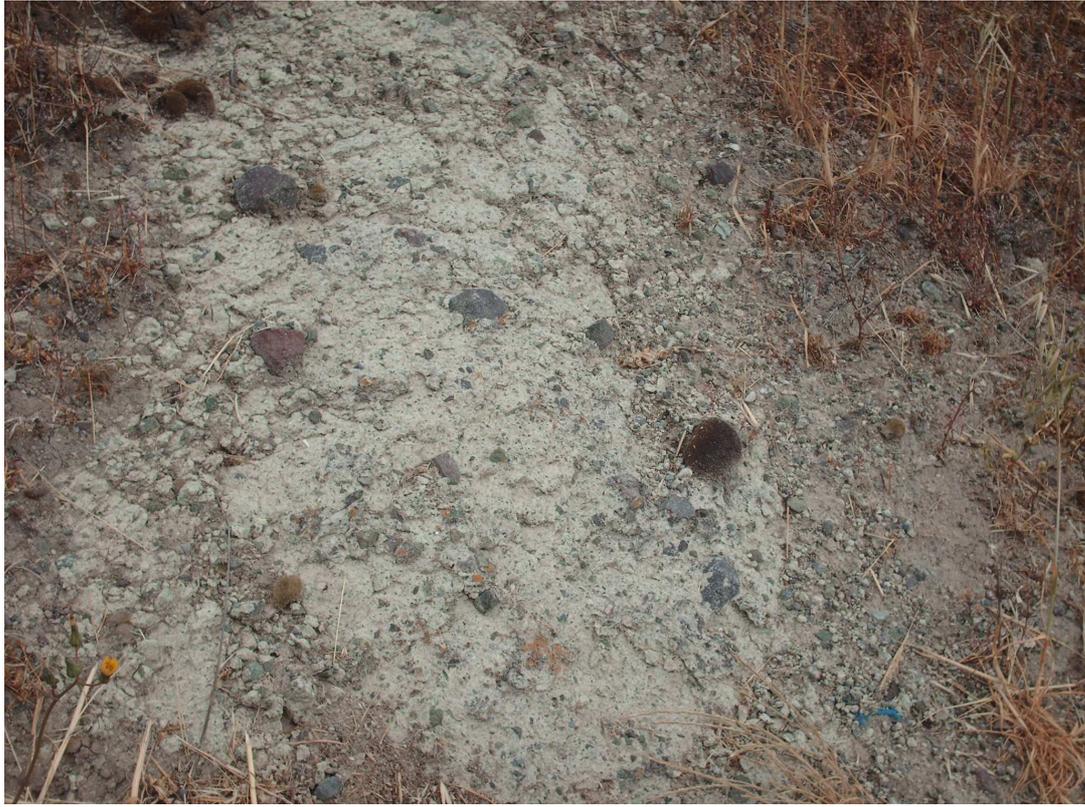
**A.I. 10** Piazzola di sosta - Km 170+600

<b>Litologia affiorante</b>	<i>Depositi piroclastici:</i> Conglomerato di genesi epivolcanica, costituito da uno scheletro formato da clasti vulcanici eterometrici (1-8 cm), angolari, prevalentemente rossi e verdi, immersi in matrice limosa biancastra, mediamente addensata, erodibile nelle porzioni superficiali. <i>BURDIGALIANO.</i>
<b>Indagini di rif.</b>	Rilievo geologico e geomorfologico di superficie.
<b>Osservazioni</b>	Il progetto prevede un piccolo sbancamento, necessario alla realizzazione della piazzola di sosta, che arretra la trincea stradale attuale. Il rilevamento di superficie non ha evidenziato particolari fenomeni di dissesto. Gli elementi geomorfologici attivi riscontrati sono riconducibili a processi di denudazione/erosione del substrato, mitigabili con sistemi di protezione antierosiva (georete tridimensionale più muretto di pulizia) e con l'adozione di un angolo di scarpa di adeguata pendenza.

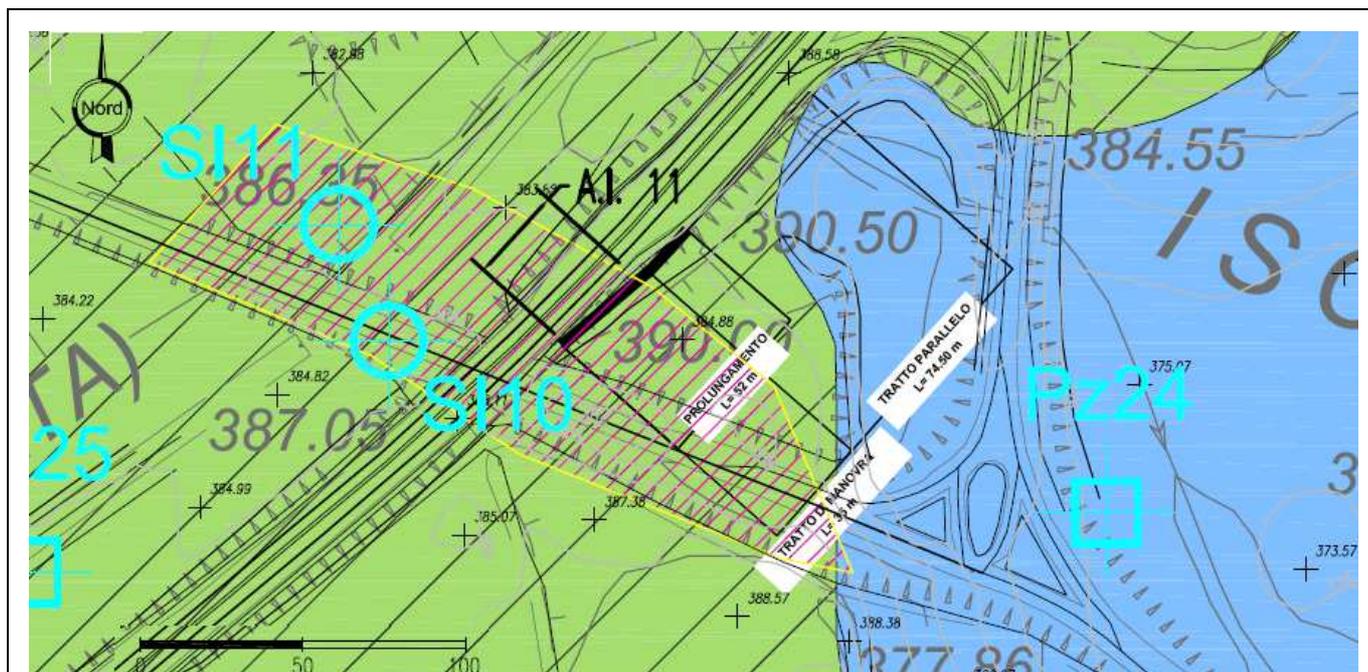
**A.I. 11** Svincolo di Thiesi-Torralba - Km 173+300

<p><b>Foto</b></p>	
<p><b>Litologia affiorante</b></p>	<p><i>Formazione di Mores in facies calcarenitica</i>: Calcareniti e calcari bioclastici di colore bianco e grigio, da compatti a mediamente fratturati e alterati con patine di ossidazione rossastra. (Successione sedimentaria oligo-miocenica del Lugudoro-Sassarese - Formazione di Mores).</p>
<p><b>Indagini di riferimento</b></p>	<p>Sondaggi S10 e S11 della Geotecno srl (1997), ubicati a ridosso dell'area oggetto di intervento. Rilievo geologico e geomorfologico di superficie.</p>
<p><b>Osservazioni</b></p>	<p>Le calcareniti, estremamente compatte, risultano essere sub-affioranti. L'area HG4 è riferita alla trincea della S.P. per Thiesi, in calcareniti, con angolo di scarpa subverticale. L'intervento di adeguamento dello svincolo (allargamento del rilevato della S.S.131 esistente nella corsia di decelerazione) pertanto, non interferisce in alcun modo con l'area di rischio.</p>

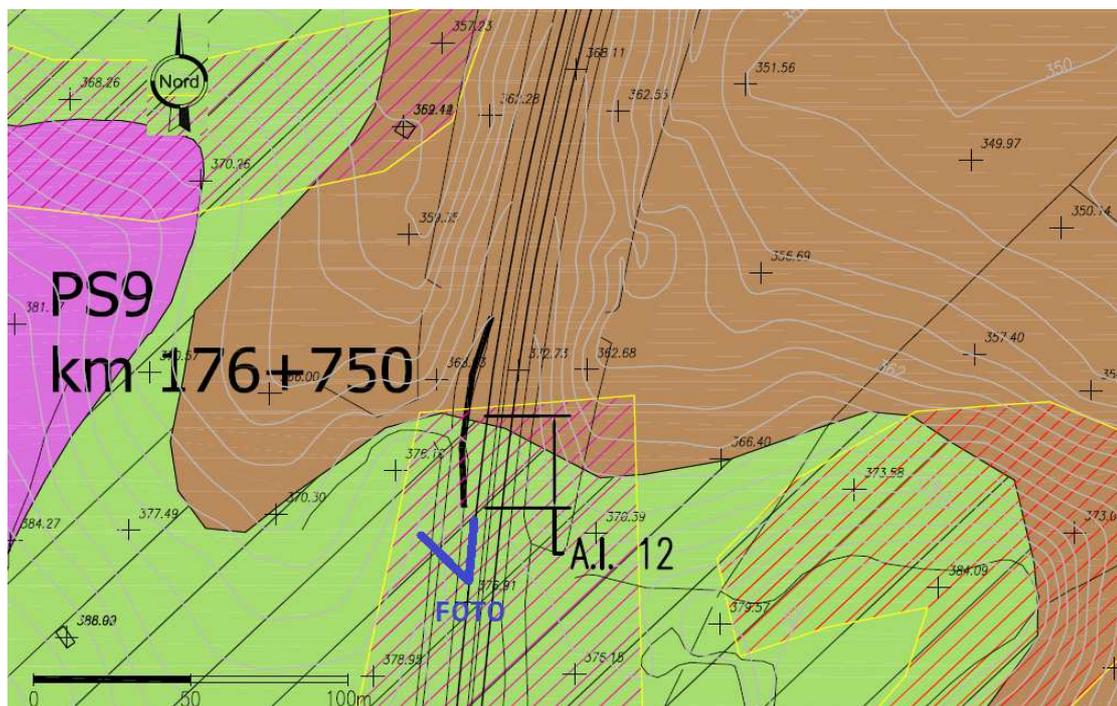
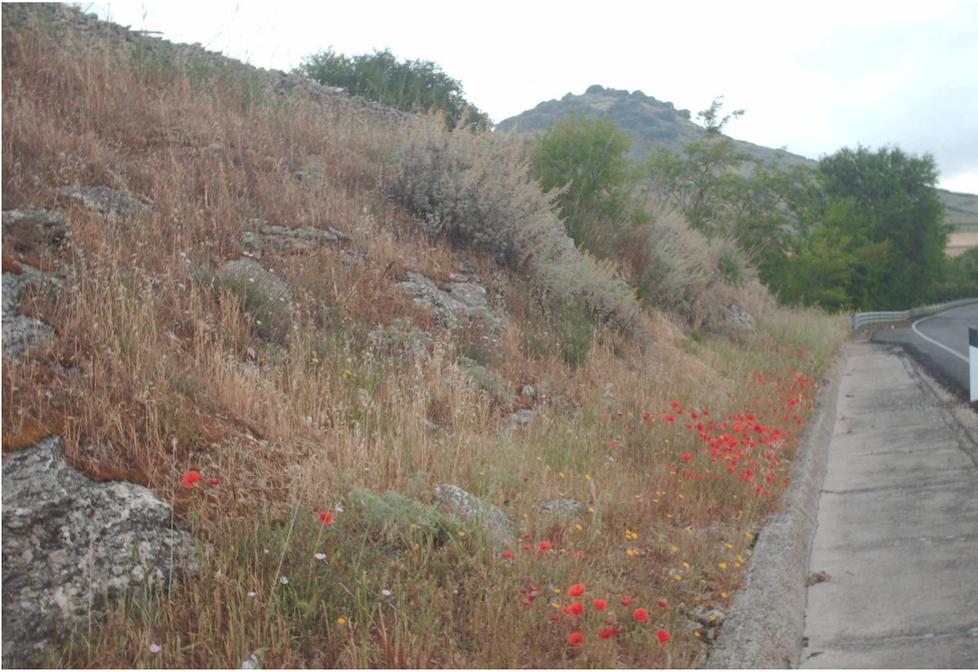
**A.I. 12** Piazzola di sosta - Km 176+750

<p><b>Litologia affiorante</b></p>	<p><i>Formazione di Mores in facies calcarenitica</i>: Calcareniti in stratti sottili (5-20 cm), di colore bianco e grigio, fratturate e alterate. (Successione sedimentaria oligo-miocenica del Lugudoro-Sassarese - Formazione di Mores).</p>
<p><b>Indagini di rif.</b></p>	<p>Rilievo geologico e geomorfologico di superficie.</p>
<p><b>Osservazioni</b></p>	<p>Il substrato calcarenitico è affiorante. Non si evidenziano fenomeni di instabilità. L'opera in progetto non comporta alcun incremento del livello di rischio dell'area. L'angolo di scarpa verrà mantenuto con adeguata pendenza, con realizzazione di un piccolo muretto di pulizia.</p>
