**Rilievo geologico e geomorfologico  
di un dissesto attivo in località Ponte Verucchio  
in Comune di Verucchio (RN).**

*Valutazione dello stato di fatto ed evoluzione del fenomeno*

**Relazione descrittiva**

Contributo al PGRA 2015 e osservazioni

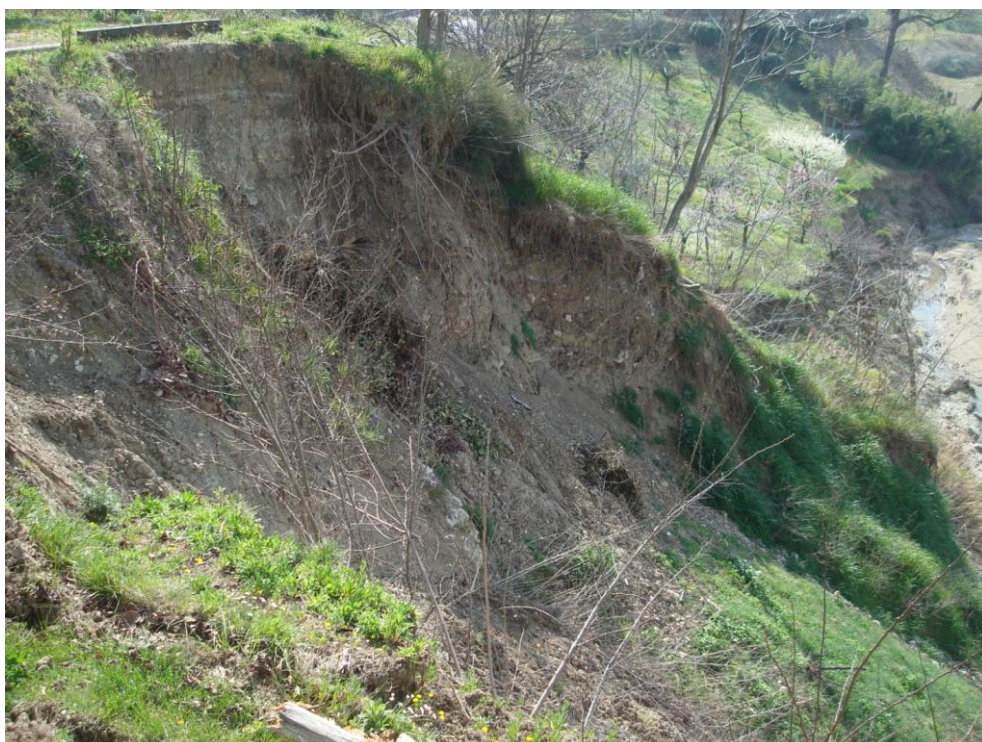
**Foto 2-** Coronamento del dissesto. In secondo piano sulla destra si evidenzia il letto del Fiume Marecchia e l'erosione di sponda che caratterizza il tratto anche a monte del dissesto.

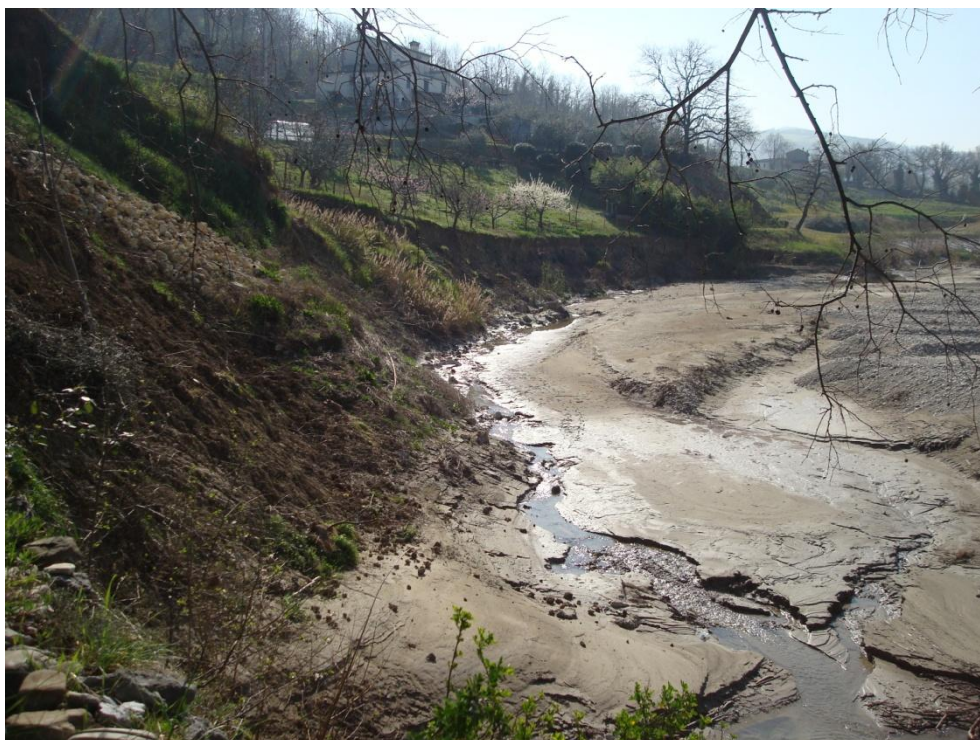
**Foto 5- Base del dissesto con accentuata erosione laterale di sponda. Sulla destra nella foto una barra ghiaiosa di recente deposizione (altezza media 1.5-2.0 metri).**

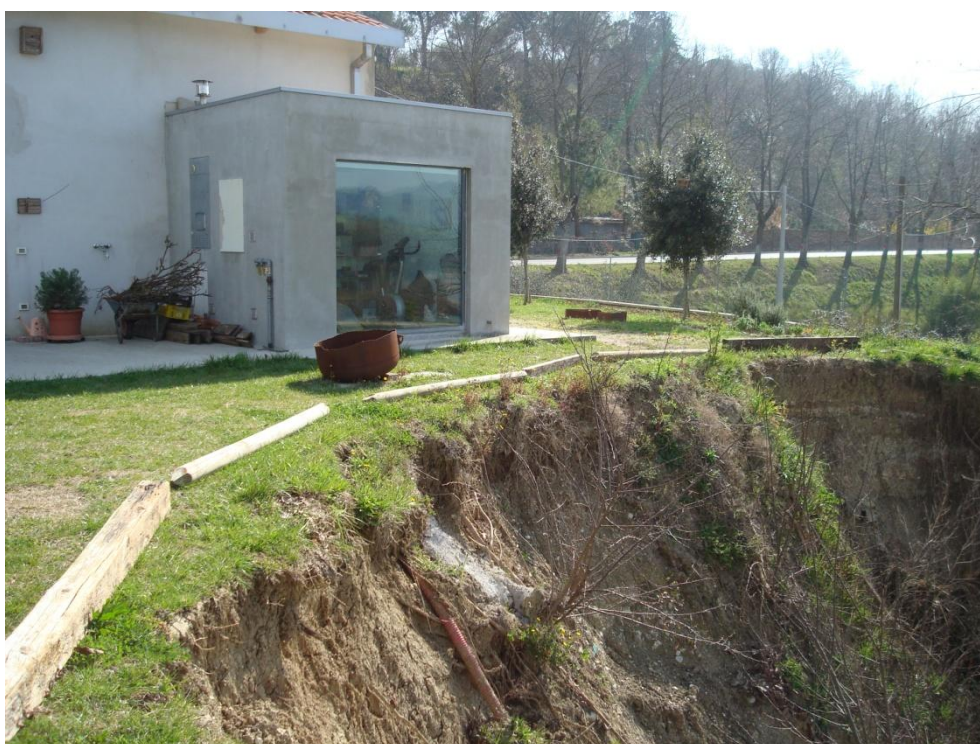
**Foto 6- Corona del dissesto in prossimità dello spigolo Sud dell'edificio. Il dissesto non interessa sottoservizi e linee di pertinenza (in primo piano una guaina in plastica rossa di protezione dei cavi elettrici dell'impianto di illuminazione del giardino esterno).**

**Sottoservizi, tubazioni e fossa biologica sono tutti collocati sul lato opposto dell'edificio in prossimità della SP14.**

Ciò che scaturisce da questo studio è tuttavia il grado di attività ed evoluzione dei fenomeni che conferiscono all'area il grado di pericolosità elevato e un conseguente livello di rischio accentuato, per la presenza di un edificio ad uso residenziale nell'immediata vicinanza del coronamento del dissesto anche se sullo stesso edificio, al momento, non sono stati evidenziati segni di instabilità o lesioni che possano testimoniare un diretto coinvolgimento.

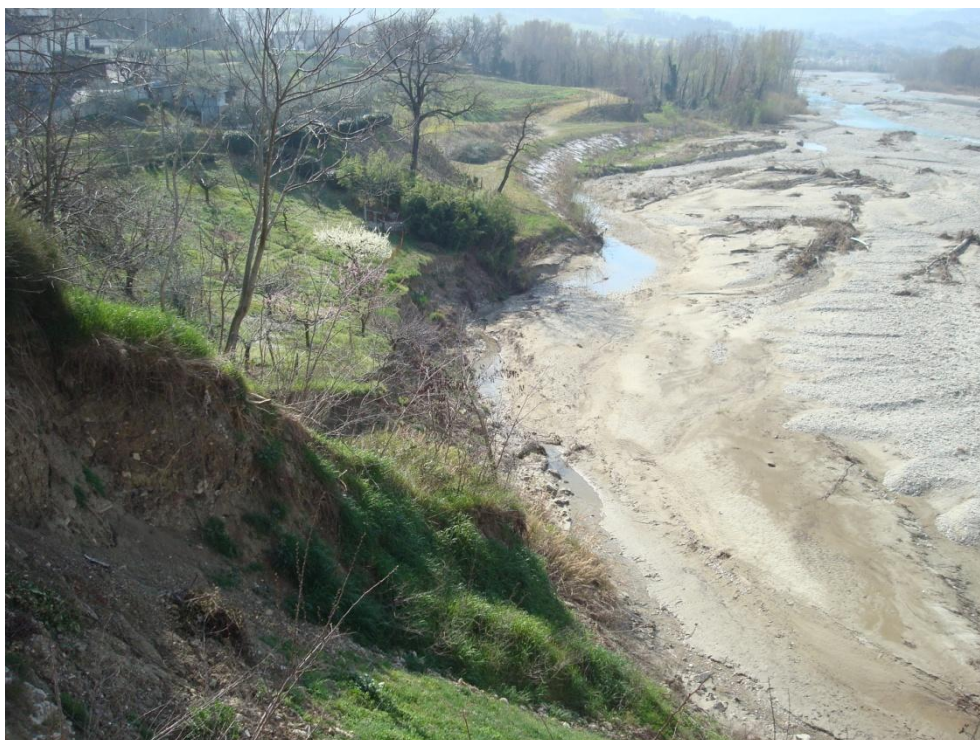
**Foto 7- Panoramica dell'erosione di sponda lungo il tratto a sud del dissesto (zona di possibile evoluzione del dissesto attivo).**

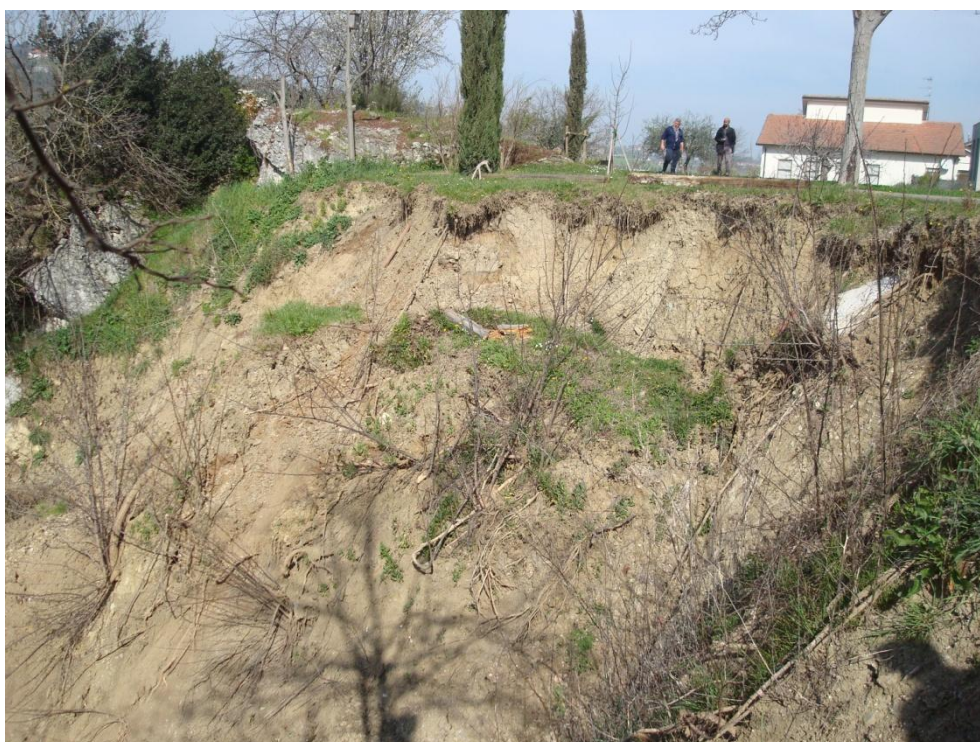
**Foto 8- Particolare della porzione sommitale del dissesto. Sulla sinistra i massi calcarei del contrafforte saldo.**

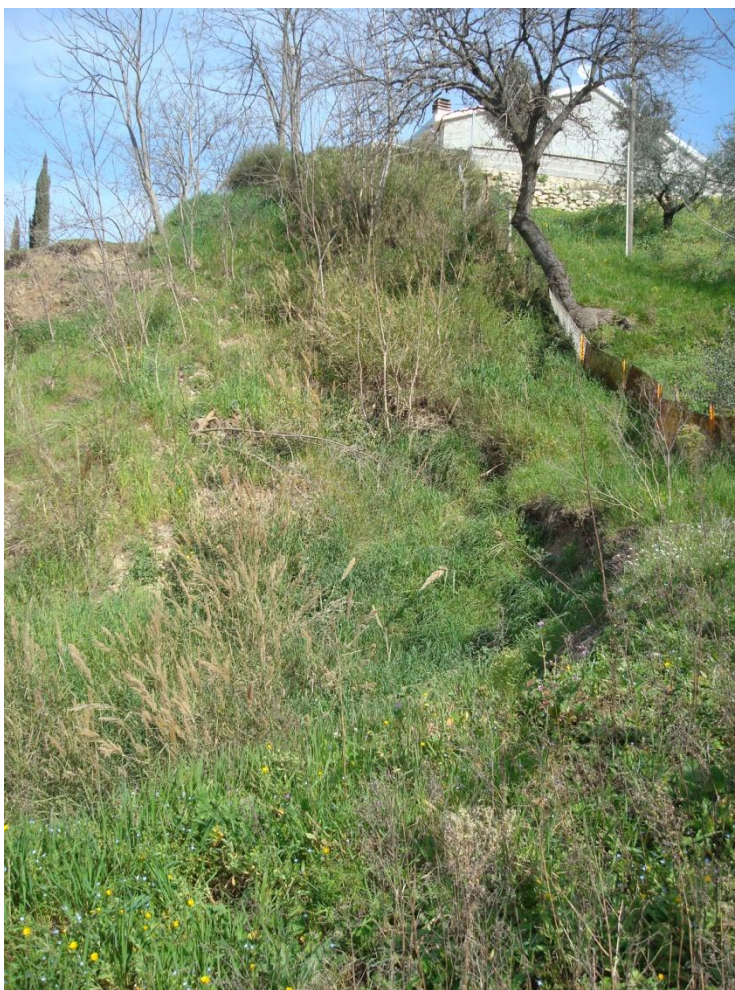
Foto 9- Tagli e rilassamenti lungo il margine est del dissesto (area di incipiente evoluzione dei fenomeni).

Il dissesto oggetto di studio ha avuto origine dalla retrogressione della scarpata immediatamente prospiciente il fabbricato a causa dell'erosione al piede ad opera del Fiume Marecchia. Il fenomeno, già attivo da anni ha subito una rapida evoluzione nell'ultima stagione invernale.

Per tale motivo si segnala alle Autorità competenti, la necessità di indifferibili interventi anche con la realizzazione di opere idonee a prevenire ogni ulteriore aggravio delle condizioni di rischio ed una evoluzione del dissesto in atto.

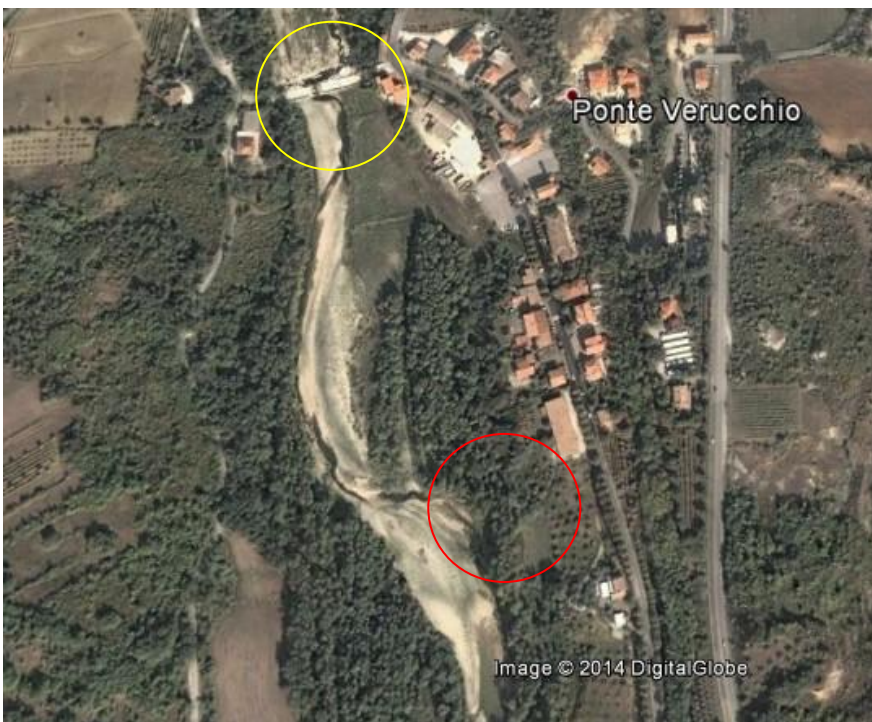
Fig. 2 - Fotogramma da google Earth anno 2008 – mese luglio. In rosso si evidenzia l'area in cui attualmente si è verificato il dissesto. In giallo si evidenzia l'esistenza della briglia ancora intatta.

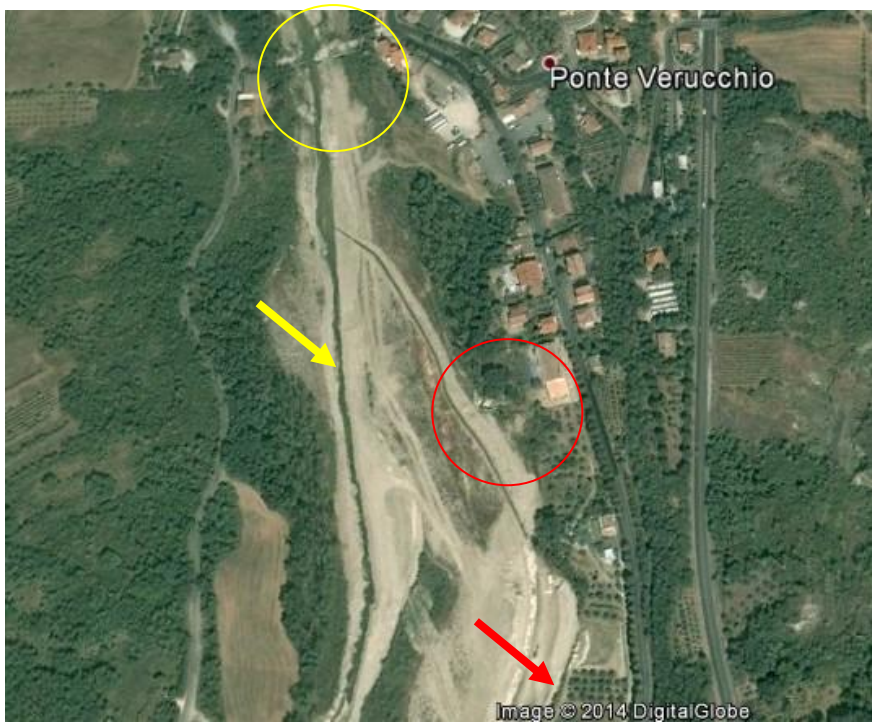
- Nell'agosto 2008, come possibile individuare anche nei fotogrammi, vengono realizzati dal STB Marecchia, interventi di protezione con massi ciclopici (mantellata), nei terreni confinanti con quelli di proprietà. Per la realizzazione delle opere, viene realizzata una "savanella" che permette di deviare temporaneamente il corso d'acqua verso la sponda sinistra modificando in parte il talweg naturale. La vegetazione lungo le sponde e in corrispondenza delle barre fluviali è notevolmente ridotta. L'erosione mette in evidenza i massi calcarei a ridosso dell'area oggetto di studio, precedentemente compresi entro il versante e che ormai coincidono con il letto del Fiume. Tra Luglio 2008 ed agosto 2008 come possibile ricostruire attraverso i fotogrammi, si verifica la rottura della briglia sul Fiume posta all'altezza del centro abitato immediatamente a monte del ponte.

Fig. 3 - Fotogramma da google Earth anno 2008 -mese Agosto. In rosso si evidenzia l'area in cui attualmente si è verificato il dissesto. In giallo si evidenzia l'esistenza della briglia rotta. In evidenza la presenza della massciata (freccia rossa) e della savanella (freccia gialla)

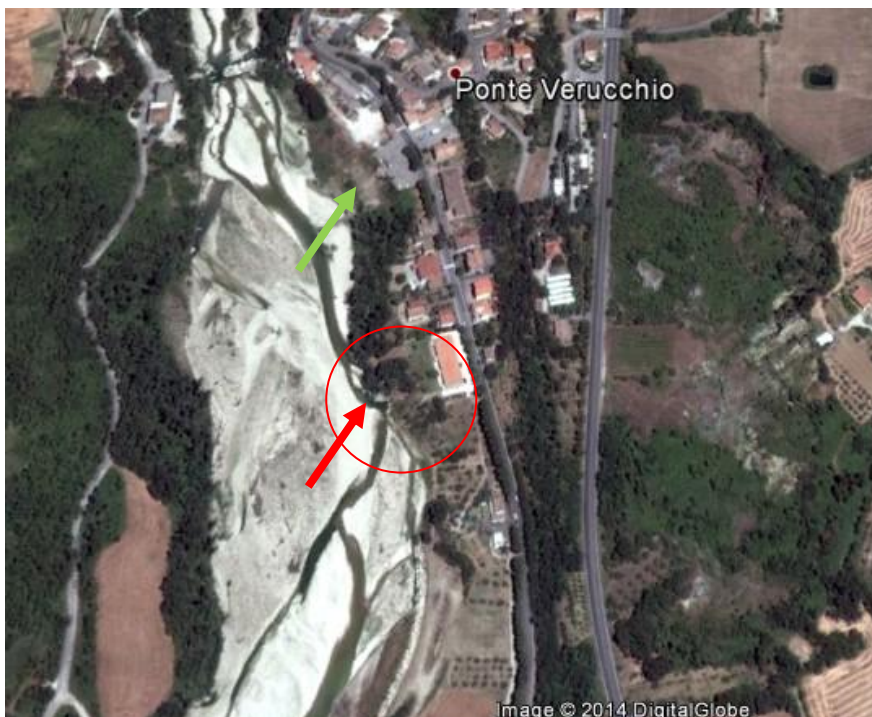
- Dall'anno 2008 all'anno 2012 il corso del Fiume si reimposta creando un vertice di snodo in corrispondenza dello sperone calcareo creando una zona a "gorgo" entro il quale la corrente assume traiettorie circolari, proprio ai piedi della scarpata interessata dall'attuale dissesto.

Fig. 4 - Fotogramma da google Earth anno 2012 -. In rosso si evidenzia l'area in cui attualmente si è verificato il dissesto. La freccia rossa indica la posizione dei massi calcarei e la zona in cui si è formato il gorgo. La freccia verde indica l'area parcheggio "Zaganti".

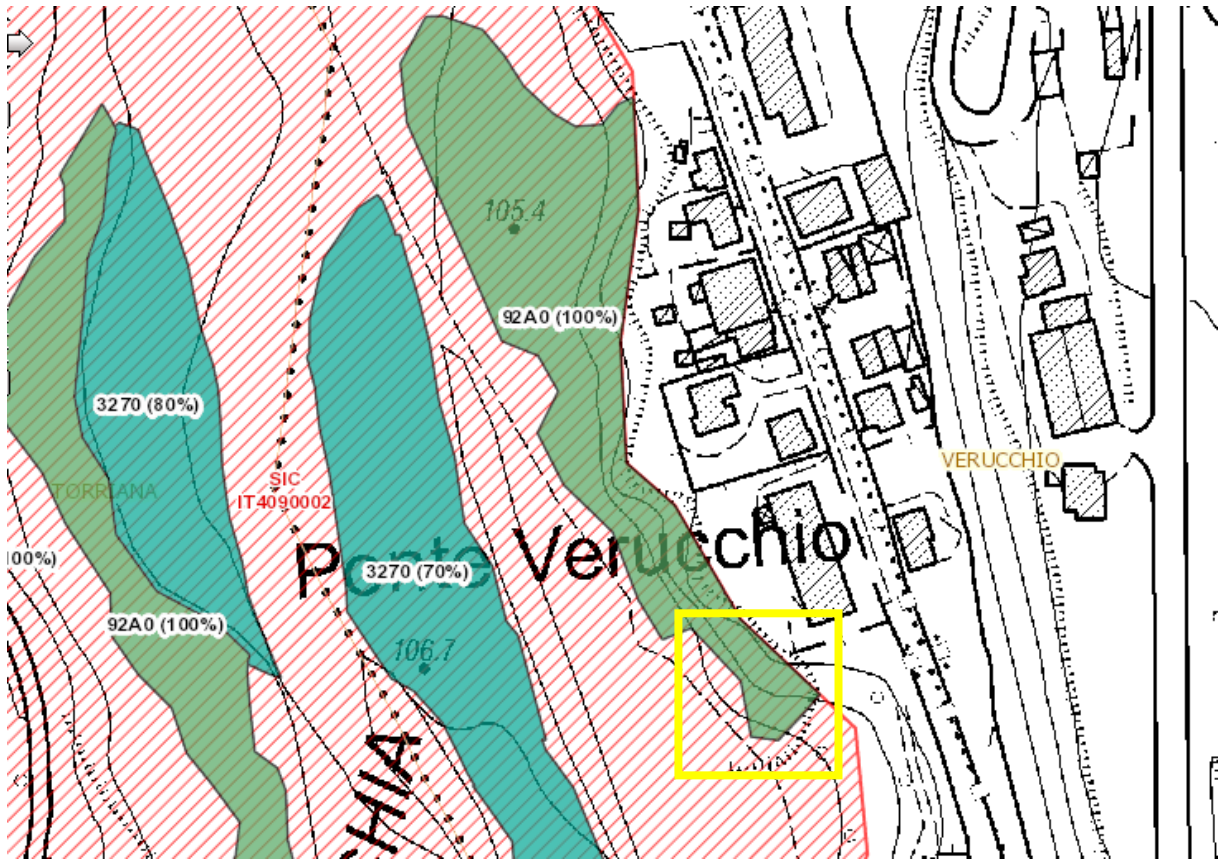
Stralcio carta regionale di base carta tecnica. In giallo viene evidenziata la posizione del dissesto provocato dall'erosione di sponda accentuata dagli eventi alluvionali. Il perimetro verde (92 A0) indica l'habitat cartografato nelle mappe regionali. Il retino rosso individua l'area SIC.

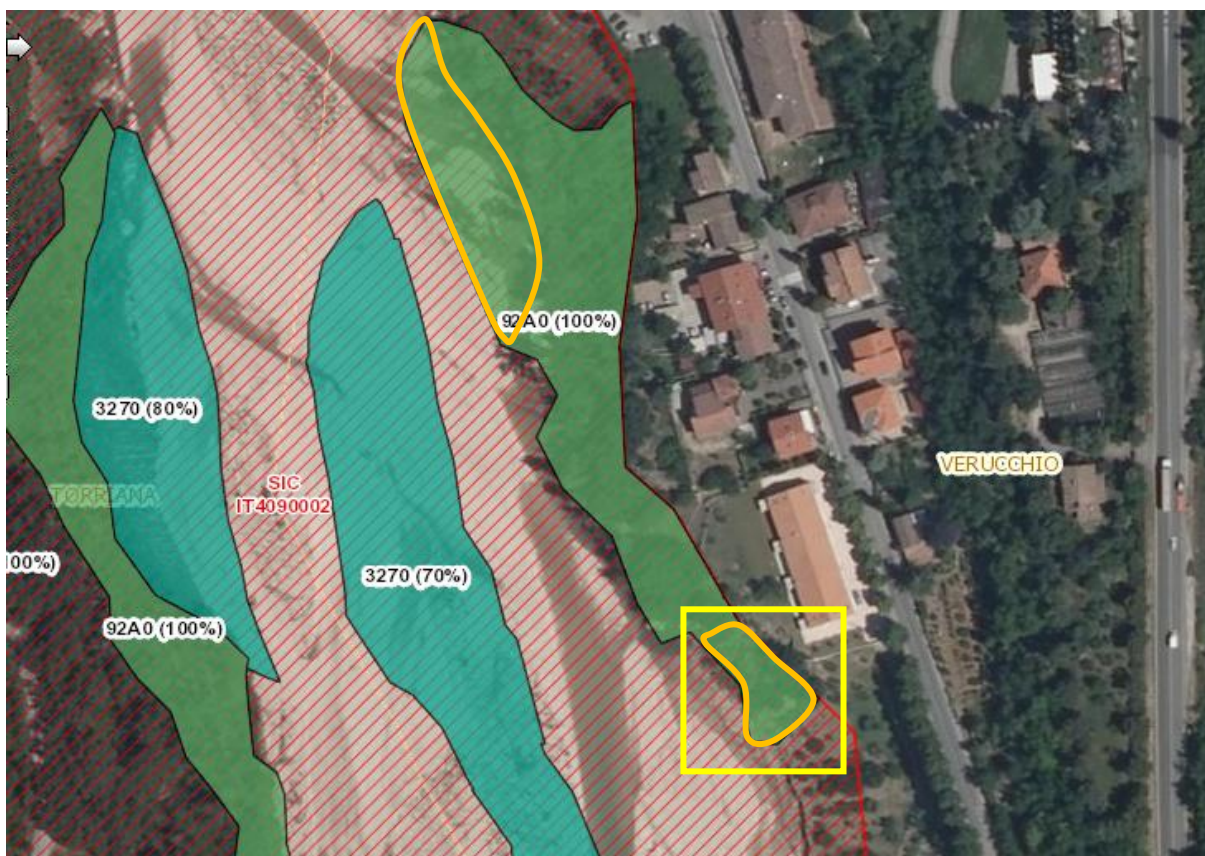
Stralcio carta regionale di base carta tecnica. In giallo viene evidenziata la posizione del dissesto provocato dall'erosione di sponda accentuata dagli eventi alluvionali. In arancio la porzione di habitat già compromesso dall'erosione di sponda e dal dissesto indotto.

Gli eventi alluvionali recenti hanno accentuato l'erosione di sponda con perdita significativa di vegetazione e di spazi per l'habitat. Il perdurare di condizioni di dissesto comporterà la perdita ulteriore di elementi arborei (scalzati al piede e rimossi dalle correnti di piena).

**Si ritiene pertanto che sussistano le condizioni affinché il tratto in oggetto venga segnalato ed inserito tra gli interventi di mitigazione della pericolosità e del rischio e come tale rientri tra le misure anche finanziarie per la realizzazione di opere non più differibili, per l'incolumità dei residenti e la protezione di beni ed elementi esposti.**
