AUTORITA' DI BACINO REGIONALE DELLA SARDEGNA

Piano di gestione del rischio di alluvioni

Documento elaborato nell'ambito dell'Accordo di collaborazione scientifica tra l'Agenzia Regionale del Distretto Idrografico della Sardegna e il Dipartimento di Ingegneria Civile, Ambientale e Architettura dell'Università degli Studi di Cagliari, finalizzato alla predisposizione del Piano di Gestione del Rischio di Alluvioni del distretto idrografico della Regione Autonoma della Sardegna, ai sensi dell'art. 7 della Direttiva 2007/60/CE in data 23.10.2007 e dell'art. 7 del Decreto Legislativo 23 febbraio 2010, n. 49.

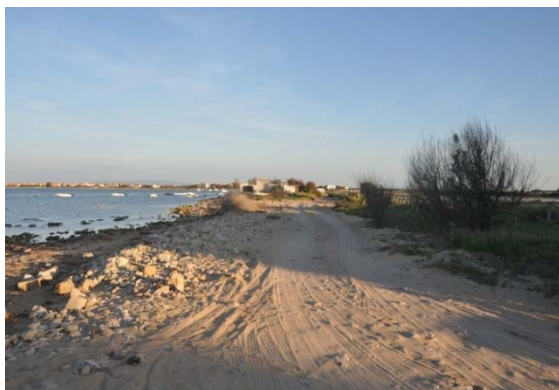
Figura 4
Sistema di accessibilità carrabile e di sosta veicolare non regolamentata insistente nel settore di retrospiaggia. Si evidenzia la ricarica di materiali inerti per la sistemazione dell'accesso.

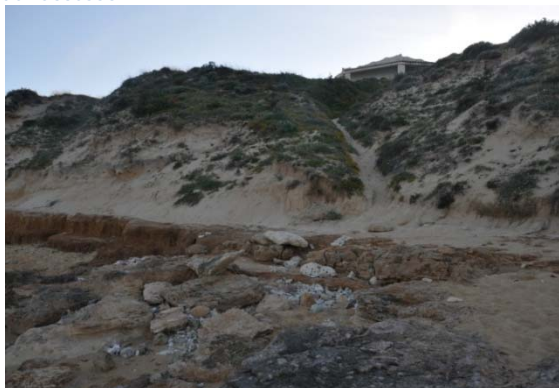
Figura 7
Evidenze dei processi geomorfologici di degrado e arretramento del sistema dunale.

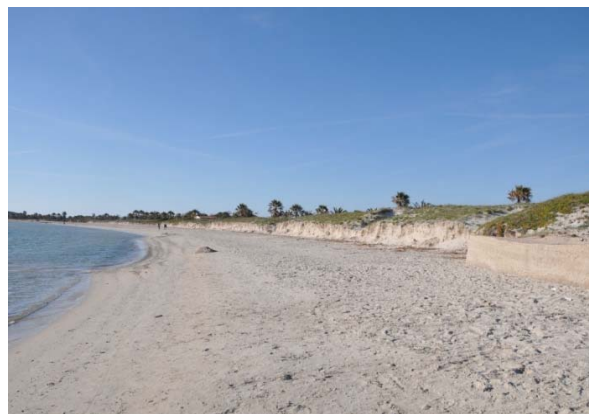
Figura 5
Settore meridionale della spiaggia-emersa, interessato dai processi di erosione del campo dunale, solcato da accessi ~~pedonali~~ non regolamentati. Si evidenzia la presenza in spiaggia di strutture rigide realizzate a protezione degli edifici retrostanti.

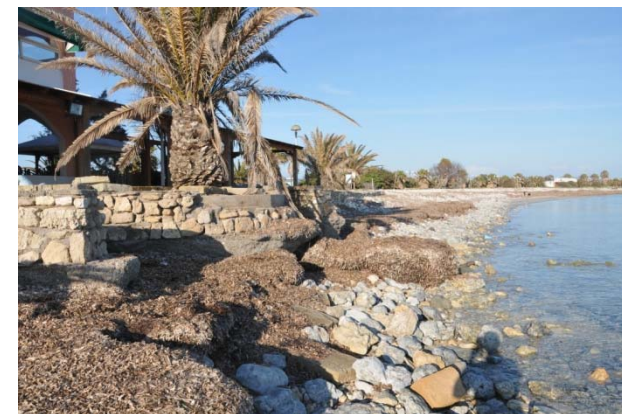
Figura 6
Settore settentrionale della spiaggia in cui sono presenti strutture fisse destinate ad attività turistico-ricreative interessate da processi di smantellamento ad opera della dinamica meteo-marina.

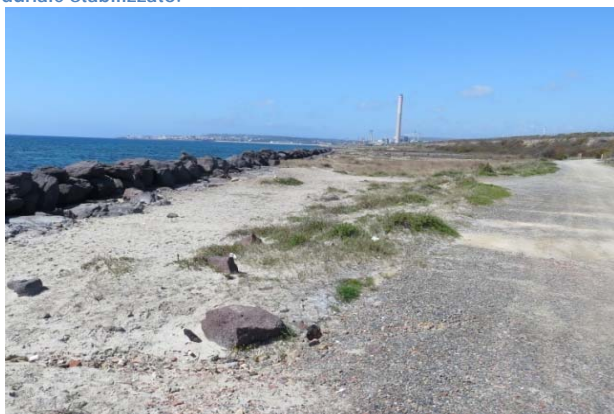
Figura 7
Barriera radente posta a difesa del bacino dei fanghi rossi con retrostante strada carrabile di accesso al settore litorale di Punta S'Aliga.

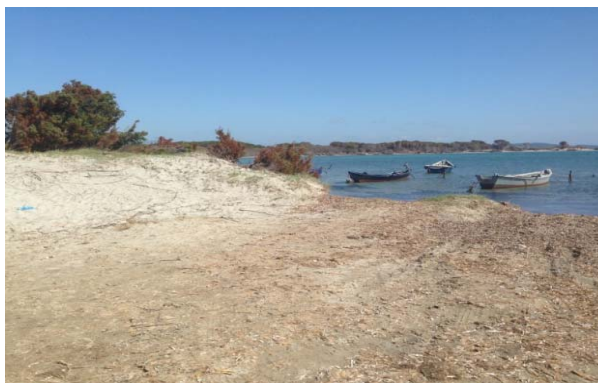
Figura 5
Scivolo a mare per l'alaggio di natanti che ha determinato la frammentazione e destrutturazione della copertura vegetale e del sistema dunale.

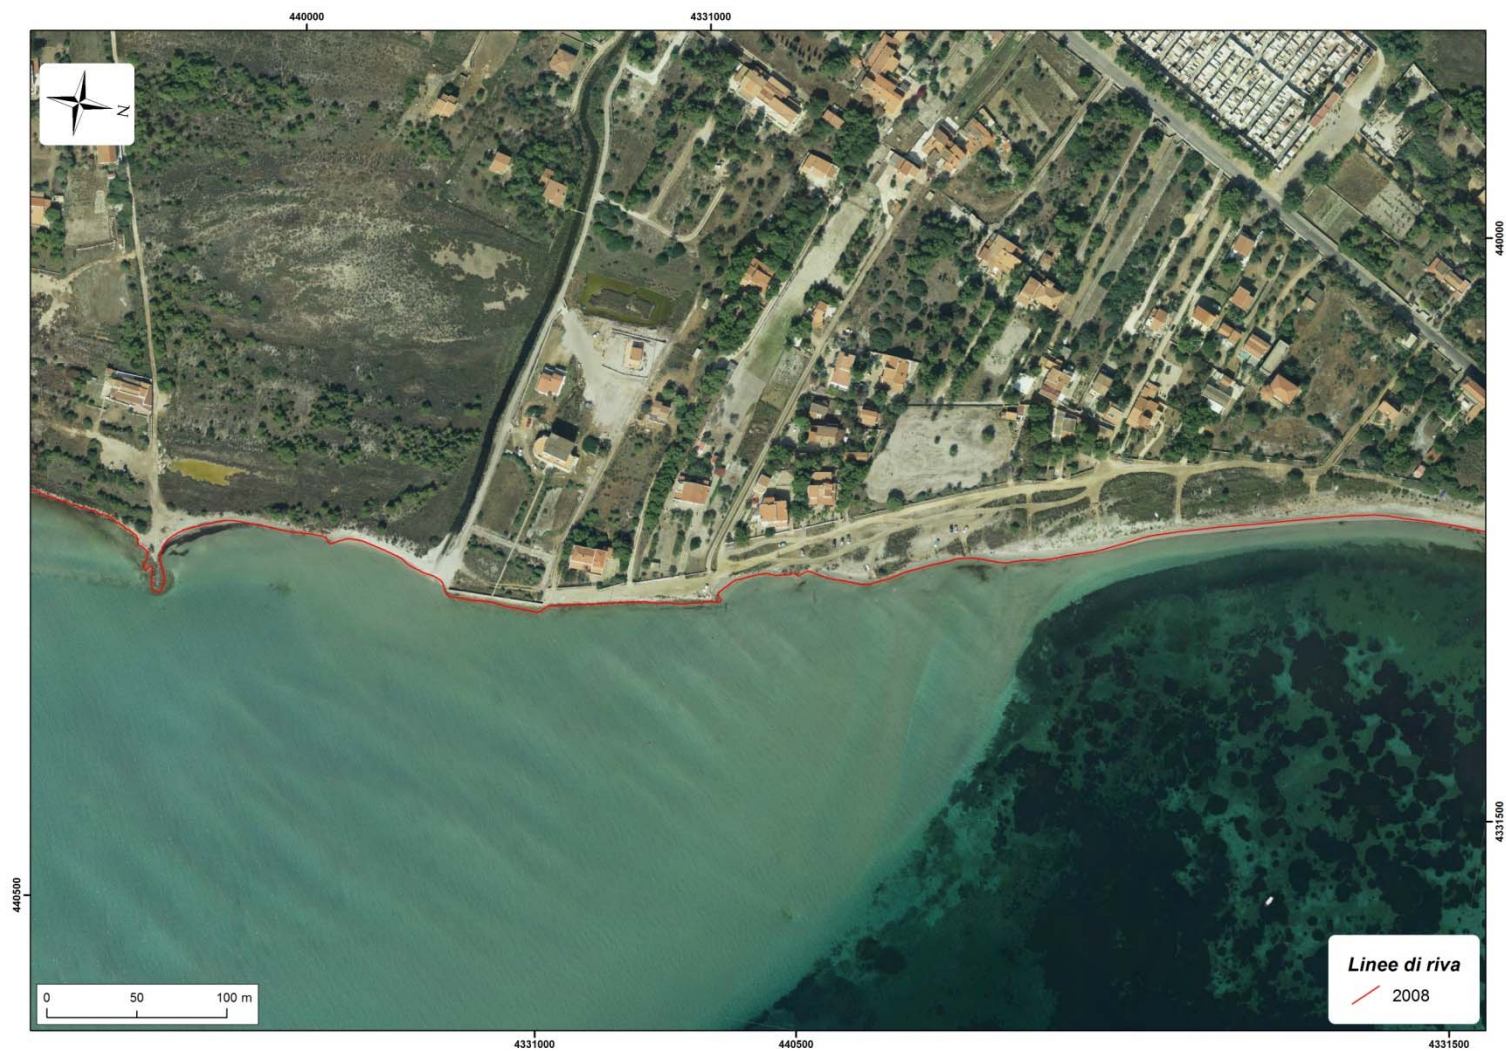
Figura 3. Immagine in cui è evidente il degrado della prateria a di *Posidonia oceanica* e a seguito dell'accumulo di sedimento che sta obliterando sul limite superiore della fanerogama.

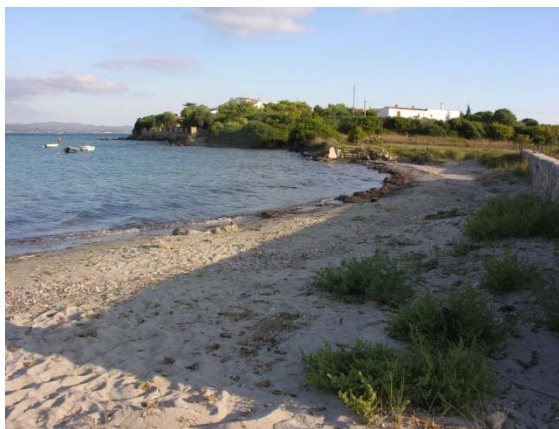
Figura 4
Evidenze di arretramento della linea di riva in corrispondenza di strutture rigide (muri ed abitazioni).

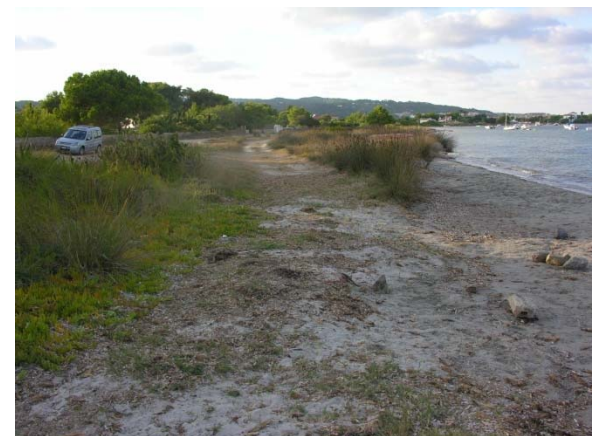
Figura 9
Accessi alla spiaggia non regolamentati con conseguente degrado e frammentazione della copertura vegetale e del sistema dunale.

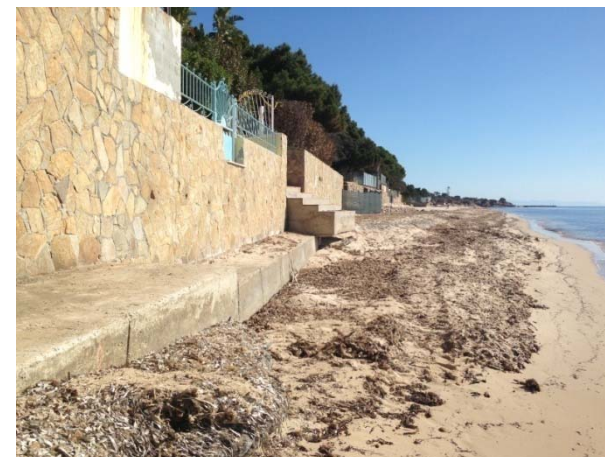
Figura 6
Particolare di un muro di contenimento realizzato in ambito di spiaggia a protezione degli edifici retrostanti.

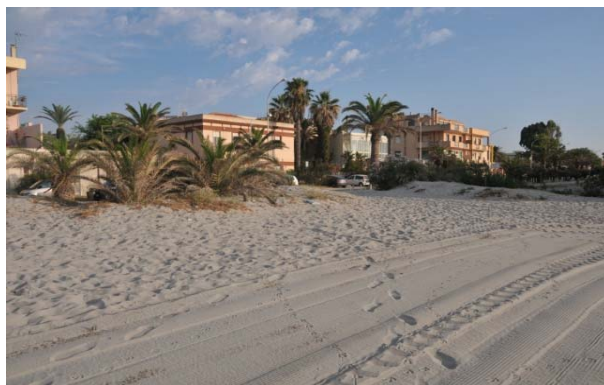
Figura 8
Vista del quartiere residenziale del Poetto e del settore dunale residuo interessato da un progressivo processo di smantellamento e degrado.

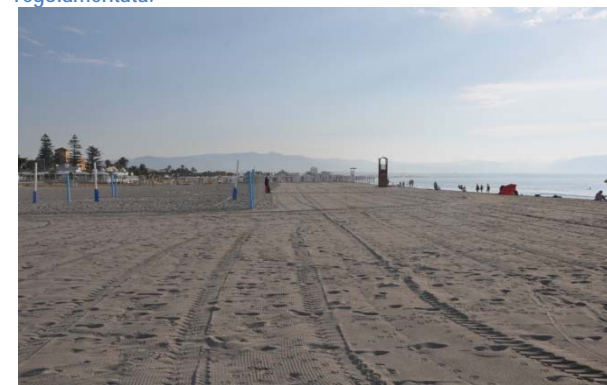
Figura 9
Settore di avanspiaggia in cui risultano evidenti i segni del passaggio di mezzi gommati per la pulizia dell'arenile.

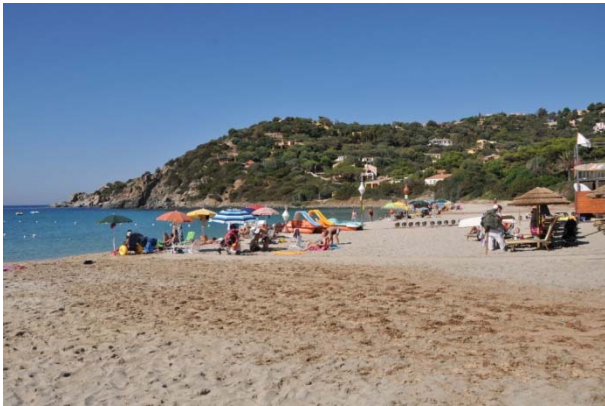
Figura 4
Particolare del settore della spiaggia emersa in cui si evidenzia la presenza di sedimenti terrigeni trasportati dai processi di dilavamento superficiale delle aree sosta retrostanti.

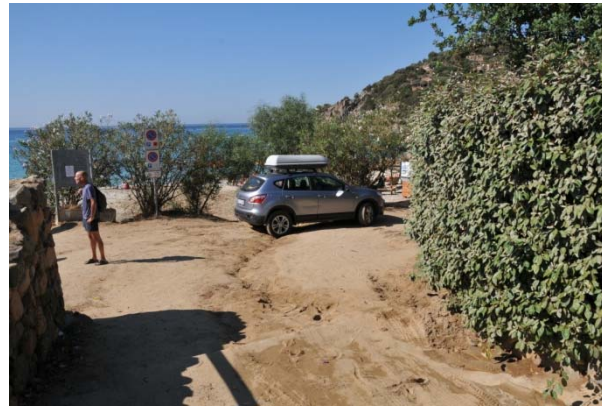
Figura 5
Area sosta localizzata in ambito di retrospiaggia, interessata da processi erosivi diffusi e incanalati ad opera delle acque di ruscellamento superficiale libere non canalizzate.

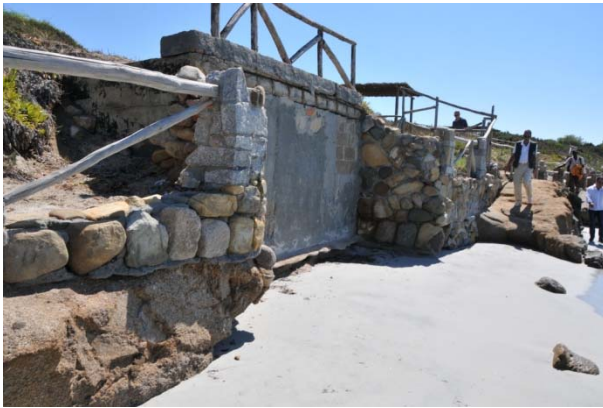
Figura 4
Esempio di una struttura rigida realizzata in ambito di spiaggia che costituisce un-chiaro elemento di interferenza sulle dinamiche marino-litorali.

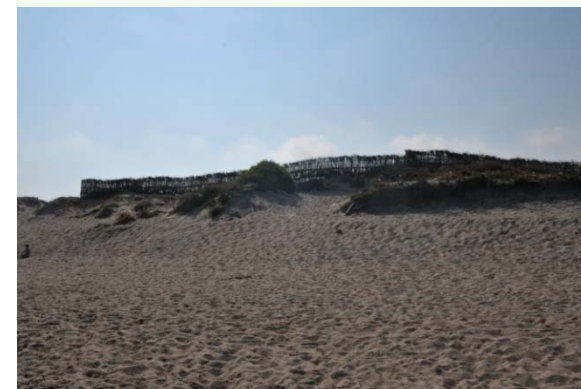
Figura 9
Schermi frangimento realizzati a protezione del sistema dunale interessato da processi di degrado e smantellamento principalmente a causa della frequentazione antropica non regolamentata.
