**TRATTA A.V./A.C. TERZO VALICO DEI GIOVI  
PROGETTO ESECUTIVO**

**Rapporto semestrale – Periodo gennaio-giugno 2015**

**Monitoraggio Ambientale**

**Suolo Lotto 1**

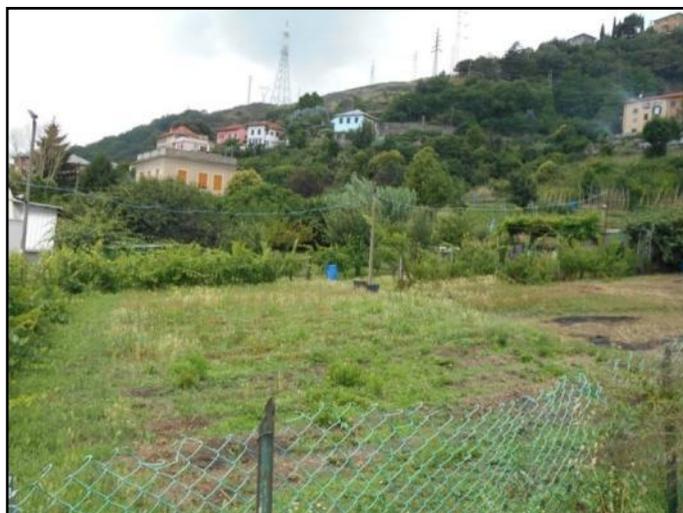
*I campagna*

### ***Orti urbani limitrofi al cantiere***

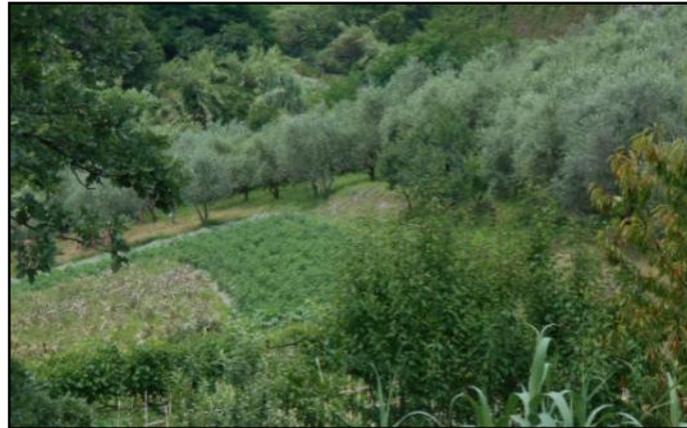
*I campagna*

***Orti urbani terrazzati limitrofi al cantiere***

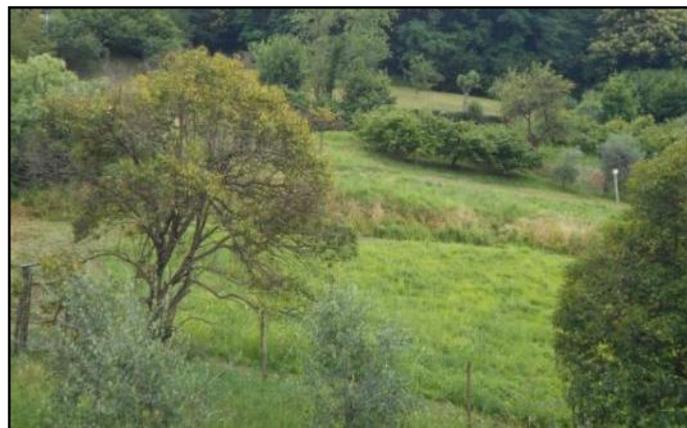
*I campagna*

***Suoli a monte dell'area di cantiere***

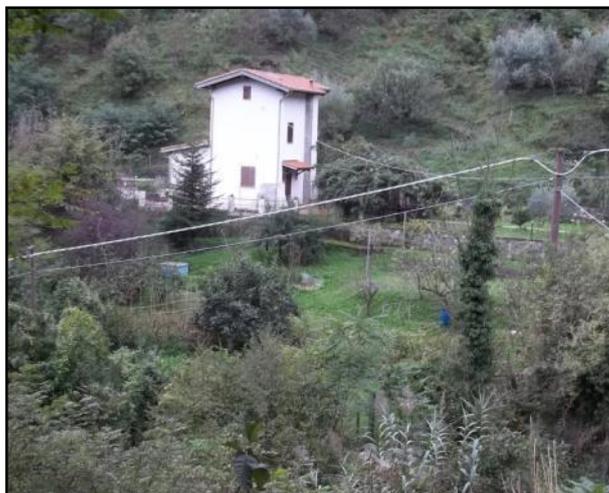
*I campagna (15/10/2013)*

*nella seguente documentazione fotografica si riporta l'evoluzione del contesto ambientale nell'area limitrofa al cantiere confrontando lo status nella I campagna di monitoraggio in CO con le condizioni rinvenute nell'ultimo semestre. Dal confronto si nota come nel punto di osservazione, nonostante l'intenso sviluppo delle attività di cantiere, i suoli limitrofi, prevalentemente utilizzati per orti/giardini urbani, non abbiano riportato segni di degrado.*

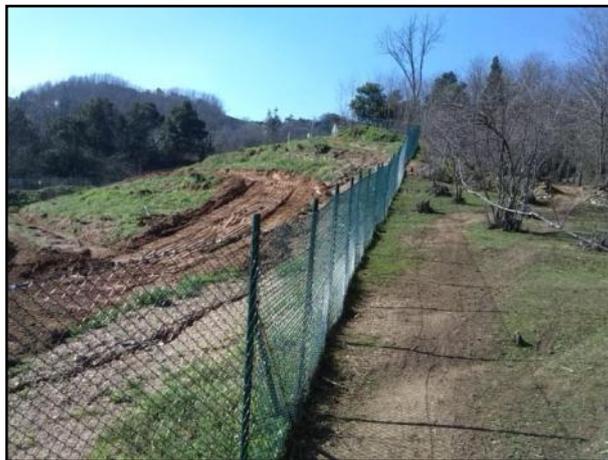
*I campagna (16/10/2013)*

*nella seguente documentazione fotografica si riporta il dettaglio dei suoli posti a Nord del cantiere (all'interno di un'area boschiva) nel corso dell'ultimo semestre in rapporto con la I campagna di monitoraggio in CO. Dal confronto si nota come nel punto di osservazione, nonostante l'intenso sviluppo delle attività di cantiere, i suoli limitrofi non abbiano riportato segni di degrado anche in virtù delle opere di contenimento eseguite (barriere).*

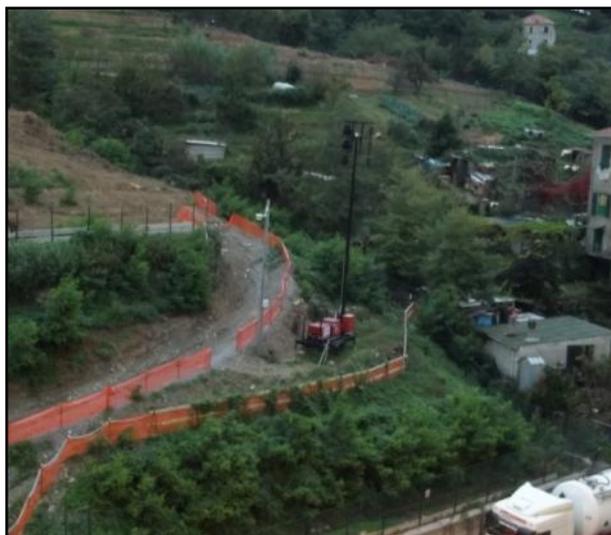
*I campagna (16/10/2013)*

*nell'area a Nord-Est del cantiere i suoli, prevalentemente destinati alla coltivazione orticola (orti urbani), non presentano segni di degrado nonostante lo sviluppo delle attività di cantiere (come evidenzia il confronto con la I campagna di monitoraggio in CO).*

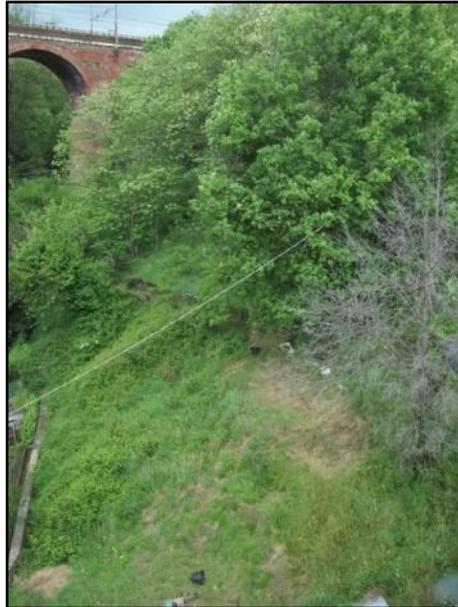
*I campagna (16/10/2013)*

anche a Sud del cantiere nel corso di tutte le campagne di monitoraggio in Corso d'Opera del suolo non sono stati rilevati segni di degradazione legati alle attività di cantiere.

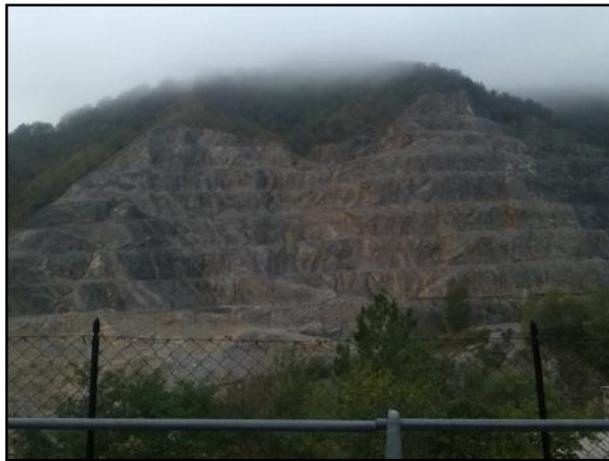
*I campagna (16/10/2013)*

*nella seguente documentazione fotografica si evidenzia l'elevata rocciosità che caratterizza i suoli (destinazione d'uso prevalente: bosco) a sud della cava grande e la perdita di copertura vegetale e pedologica legata alle attività estrattive.*

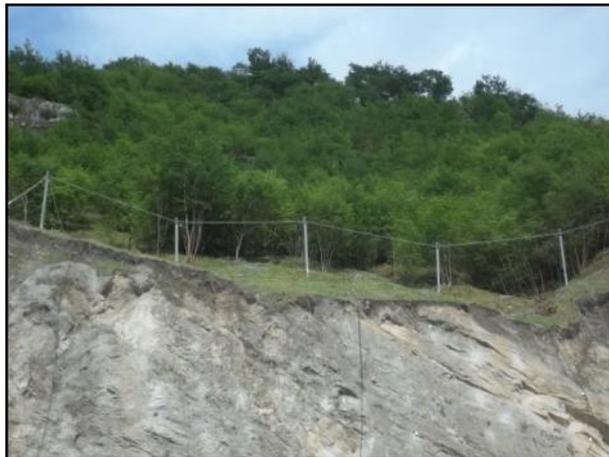
*I campagna (16/10/2013)*

*i suoli delle aree limitrofe alla cava piccola, fortemente rocciosi, non hanno evidenziato segni di degrado legati alle attività di cantiere.*

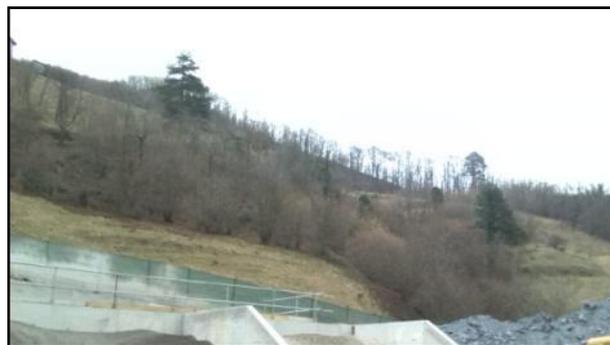
*I campagna (23/10/2013)*

*le aree poste a Sud del cantiere operativo (prevalentemente boschive) non hanno evidenziato, nel corso delle campagne di monitoraggio, alcun segno di degrado legato alle attività di scavo in pieno svolgimento.*

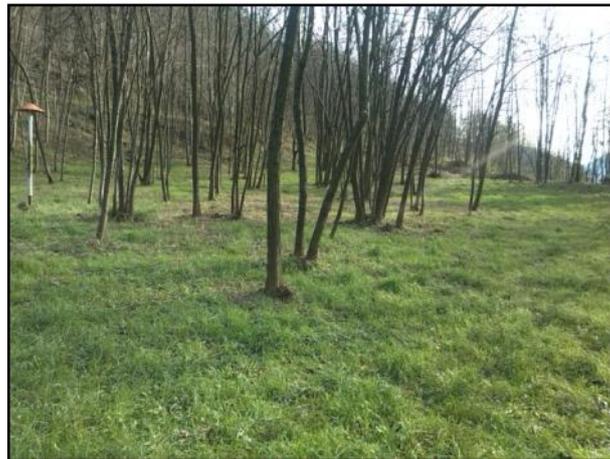
*I campagna (23/10/2013)*

*le aree limitrofe al cantiere operativo (prevalentemente boschive) non hanno evidenziato, nel corso delle campagne di monitoraggio, alcun segno di degrado legato alle attività di scavo in pieno svolgimento.*

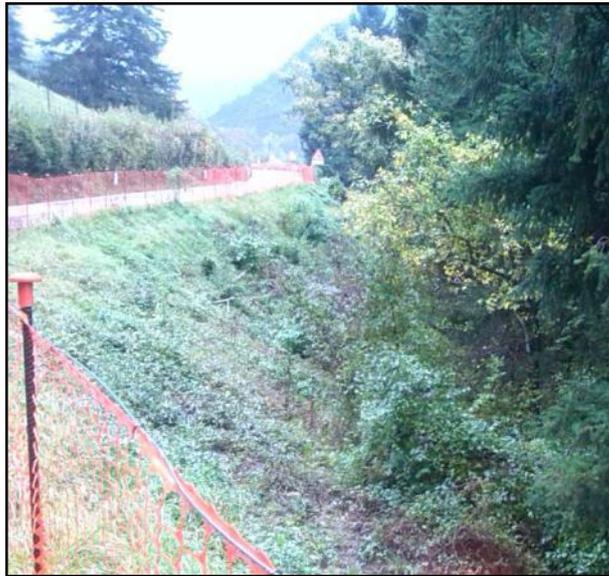
*I campagna (23/10/2013)*

*nella seguente documentazione fotografica si mostra l'area posta a Nord-Ovest del cantiere in cui, durante le diverse campagne di monitoraggio in Corso d'Opera, le attività in corso non hanno comportato il manifestarsi di segni di degrado del suolo.*

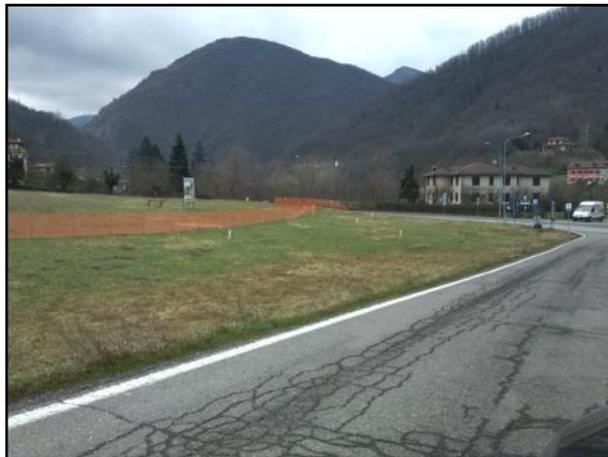
*I campagna (23/10/2013)*

*anche nell'area posta a Sud del cantiere, non sono stati rilevati segni di degrado del suolo legati alle attività eseguite.*

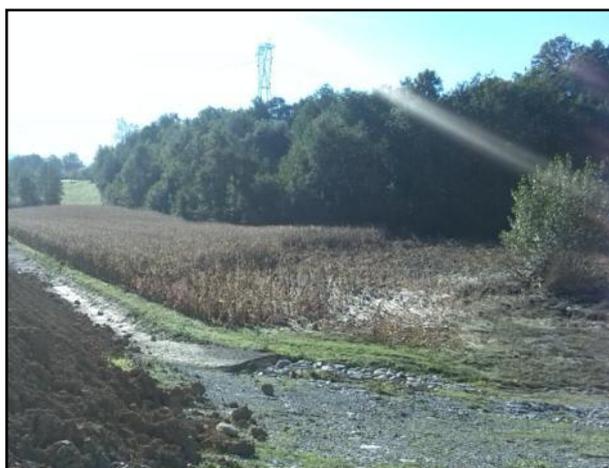
*I campagna (23/10/2013)*

*nella seguente documentazione fotografica si mostra l'area posta a Ovest del cantiere in cui, durante le diverse campagne di monitoraggio in Corso d'Opera, non sono stati rilevati segni di degradazione dei suoli (destinati prevalentemente all'uso agricolo) legati alle attività in corso.*

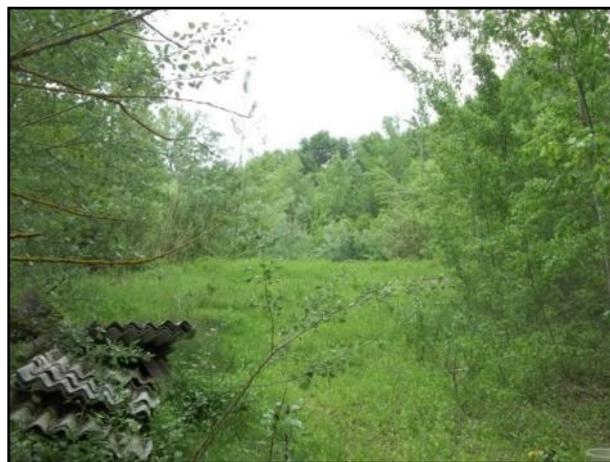
*I campagna (29/04/2014)*

*nella seguente documentazione fotografica si mostra l'area posta a Est del cantiere in cui è presente un'area industriale le cui attività influenzano in parte lo stato qualitativo dei suoli con la presenza, riscontrata principalmente durante le prime campagne di monitoraggio, di alcuni segni di degradazione (ad es. deposito di rifiuti). In generale, non sono stati riscontrati segni di degrado del suolo attribuibili alle attività di cantiere.*

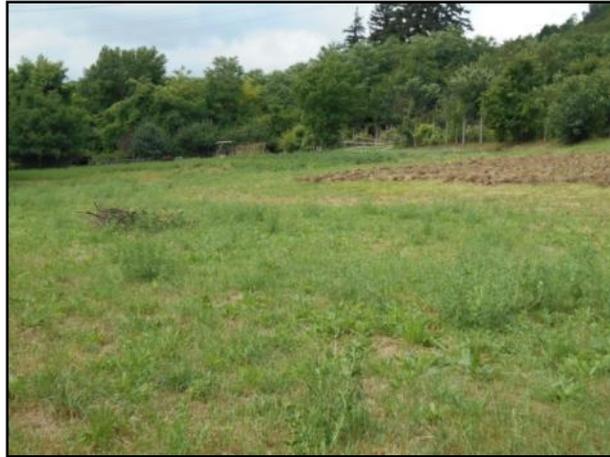
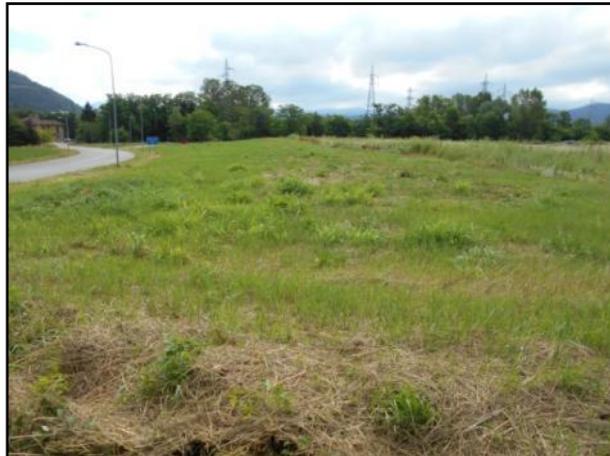
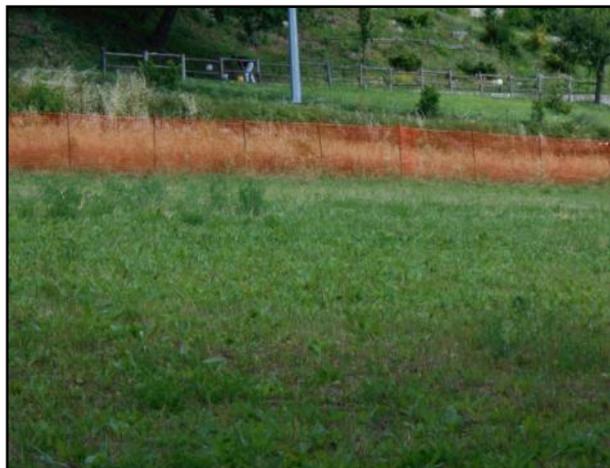
*I campagna*

*nella seguente documentazione fotografica si mostra l'area limitrofa al cantiere in cui non sono stati riscontrati segni di degrado del suolo.*
