**TRATTA A.V. /A.C. TERZO VALICO DEI GIOVI PROGETTO DEFINITIVO**

**RIQUALIFICAZIONE AMBIENTALE VAL LEMME**

**Criteri di scelta degli interventi**

GENERAL CONTRACTOR  	ALTA SORVEGLIANZA  
	A301 00 D CV PZ DP04 00 011 E00 Criteri di scelta degli interventi

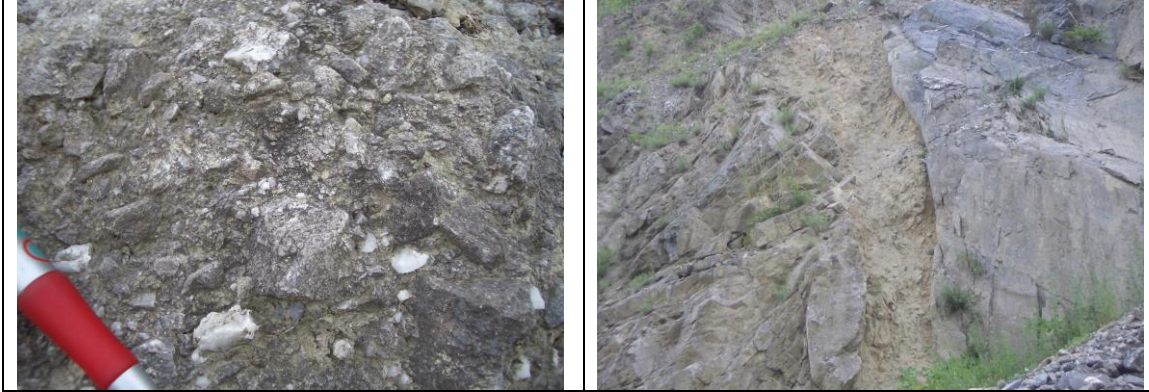
Le rocce di faglia sono rappresentate da breccie coesive, con potenza variabile da 1 m fino a 3 m circa, sulle cui salbande si osservano fenomeni di alterazione con formazione di prodotti terrosi di colore giallastro aventi spessore molto variabile e generalmente con spessore compreso tra pochi centimetri ed alcuni decimetri. Solo in rasi casi la breccia appare totalmente alterata (Figura 7).

**Figura 7: sinistra: breccie cataclastiche coesive non alterate. Destra: breccie di faglia alterate (lo spessore medio è di circa 1 m).**

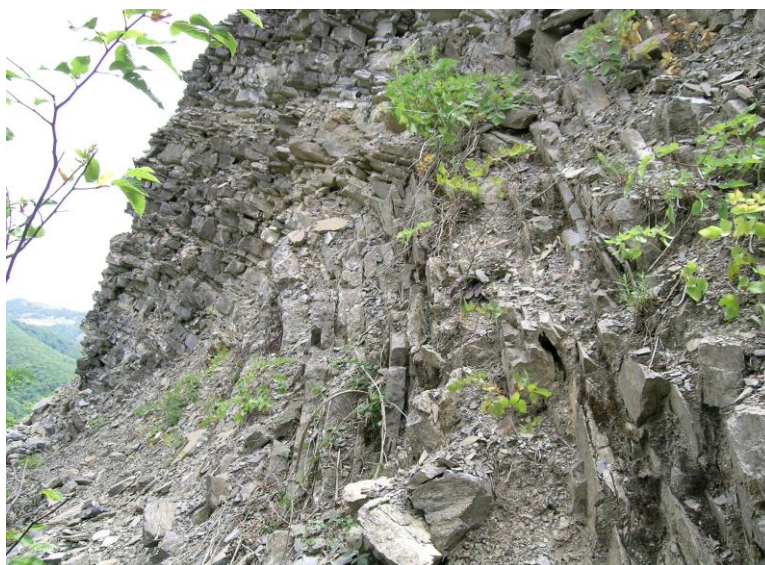
**Figura 13: la fotografia evidenzia particolarmente bene i fenomeni di toppling diffuso e la scarsa qualità dell'ammasso roccioso.**

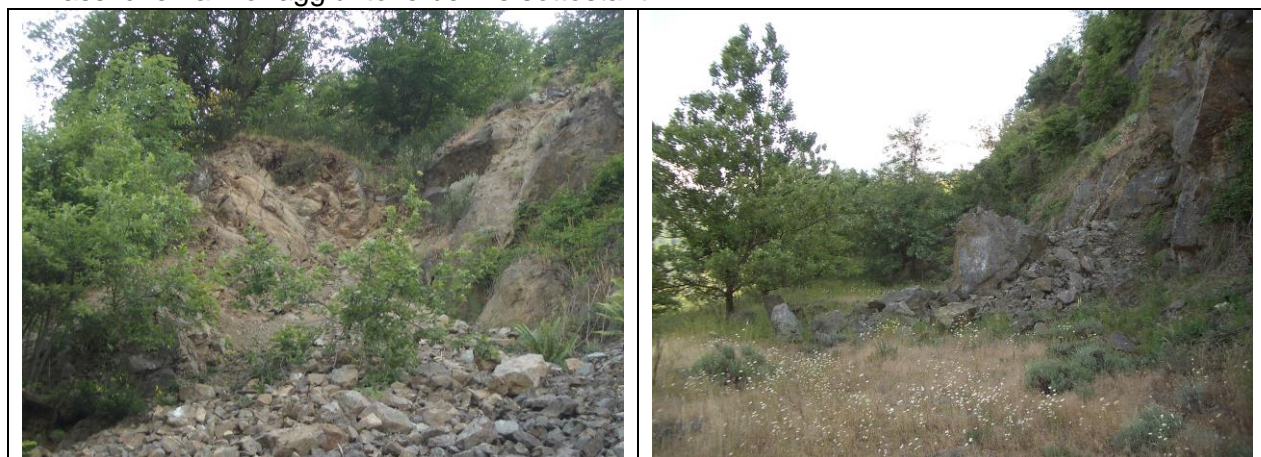
Si tratta di piccole frane di crollo che si innescano in zone dove l'ammasso roccioso è più fratturato e in corrispondenza di rocce di faglia. Le volumetrie non sono mai superiori a circa 70-80 m<sup>3</sup>; fa eccezione la frana n. 56 che coinvolge una volumetria di circa 150 m<sup>3</sup> (Figura 14). È da notare che nella totalità dei casi osservati il materiale franato è rimasto confinato in una sola berma. Sono pochi i massi che hanno raggiunto le berme sottostanti.

**Figura 14: esempio tipico di frana di crollo.**

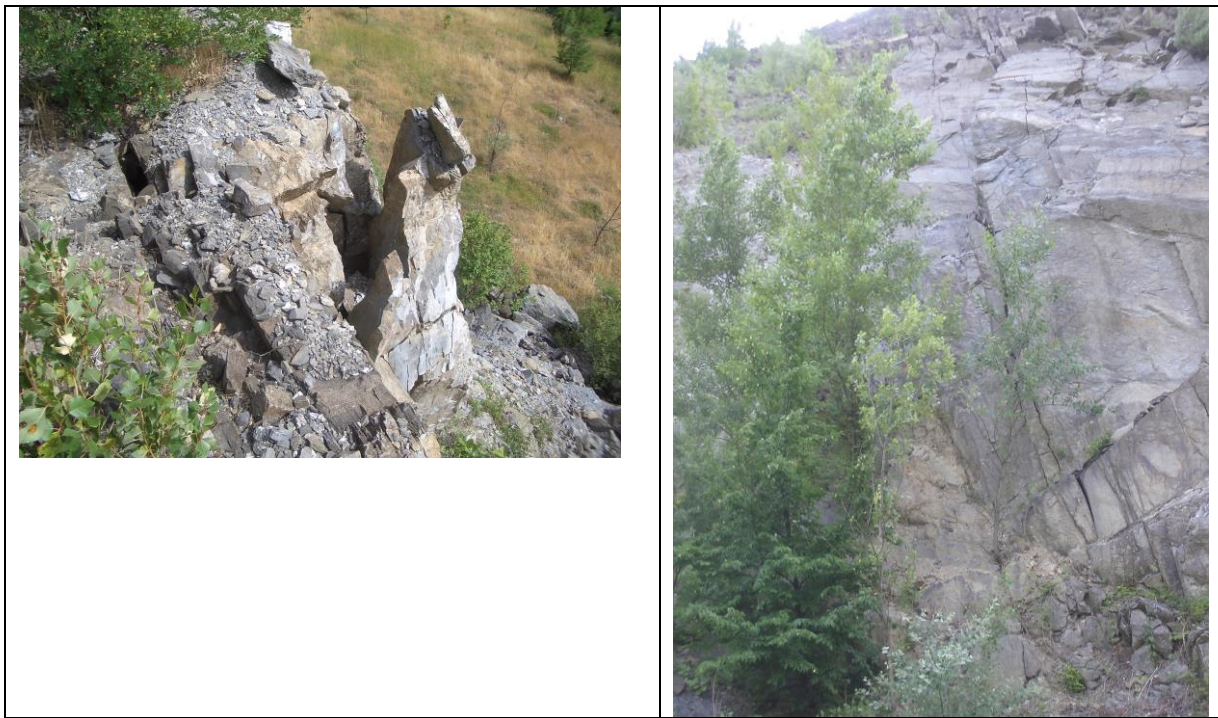
Tutti i blocchi destabilizzati per cinematismi di toppling sono caratterizzati da fratture aperte (> di 2 cm fino ad un massimo di circa 30 cm).

Figura 15: esempi di cinematismi di toppling (n. 6 a sinistra e n. 7 a destra).

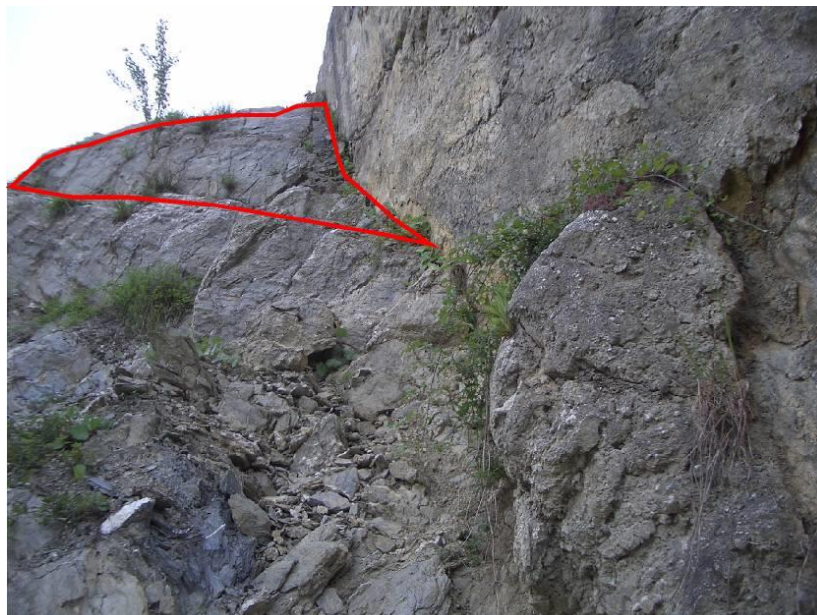
Figura 16: blocco n. 53.

I cinematismi di scivolamento riconosciuti corrispondono a planari e a cunei in roccia. I primi si sviluppano nei rari settori in cui i giunti K1 hanno inclinazione minore della parete e sono tutti ubicati presso il ciglio dei gradoni. Solo in un caso la superficie di rottura appariva aperta con segni di movimento (stimato in circa 1 cm): si tratta del blocco n. 53. Il blocco scivola su un giunto K1 immergente verso N50° inclinato di 36°. Il lato meridionale è libero mentre quello settentrionale corrisponde ad una superficie di faglia con salbanda alterata in prodotti argilloso-limosi di colore giallastro. Il volume è di circa 63 m<sup>3</sup>.

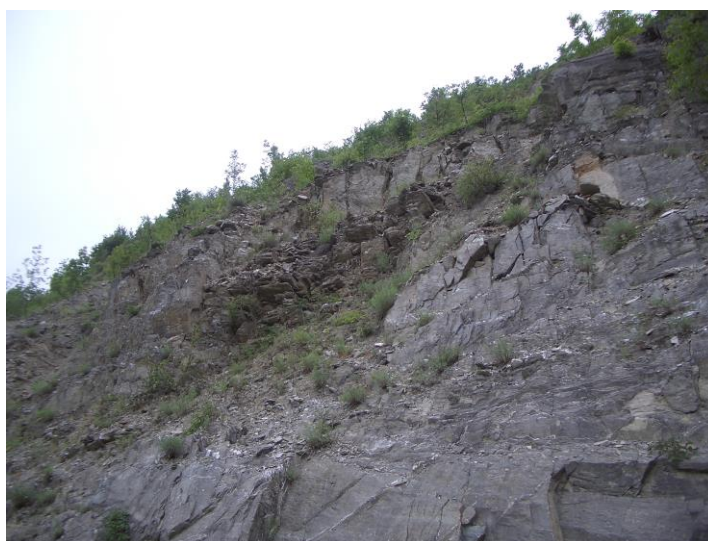
Nel corso del rilevamento sono stati perimetrati e caratterizzati limitati settori di parete in cui sono presenti massi instabili di dimensioni molto variabili (tra 0,1 e 5 m<sup>3</sup>), in cui prevalgono nettamente quelle inferiore a 0,5 m<sup>3</sup>. Con riferimento alla numerazione riportata nella carta geologica e geomorfologica, nella Tabella 7 sono riportati il numero stimato dei massi presenti in ogni settore e il volume medio dei singoli massi, più alcuni parametri statistici che caratterizzano le volumetrie stimate.

Figura 17: esempio di settore con massi instabili (n 25).

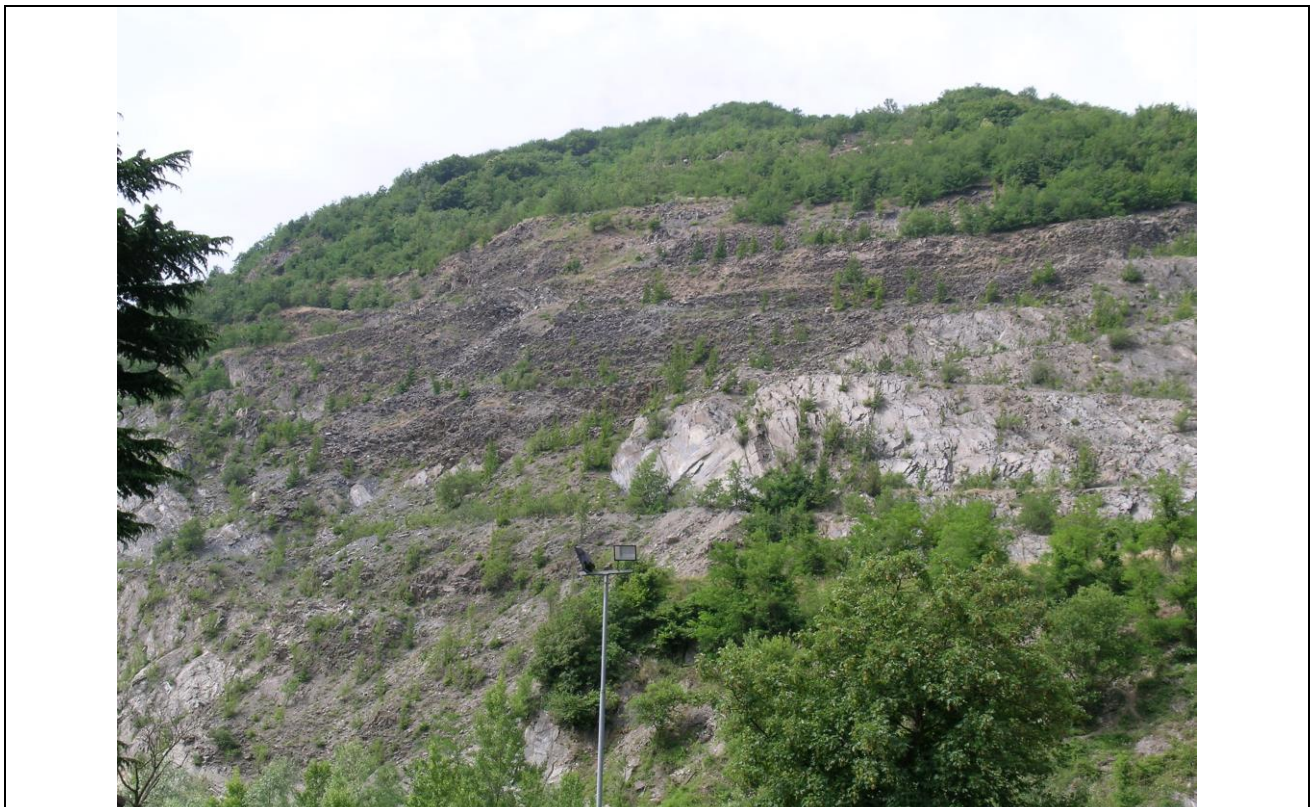
1- La foto illustra la porzione di versante ritenuta più instabile che corrisponde alla porzione più scura, ove maggiore è la fatturazione dell'ammasso roccioso. In linea generale la porzione più chiara corrisponde ad alternanze di calcari metamorfici (Calcari di Voltaggio) a cui si intercalano orizzonti metrici di meta-argilliti con assetto sub-verticale. Le superfici di strato coincidono con le pareti di cava ed hanno orientazione circa nord-sud. La porzione scura corrisponde a calcari dello stesso tipo di quelli circostanti ma con assetto diverso perché si tratta di una porzione di versante interessata da ribaltamenti che hanno determinato una progressiva uncinatura degli strati. Questi, in superficie, hanno pertanto assunto un assetto sub-orizzontale.

Verso monte, sopra la prima quinta alberata, affiorano invece metabasalti e brecce costituite da clasti basaltici e radiolaritici (diaspri).

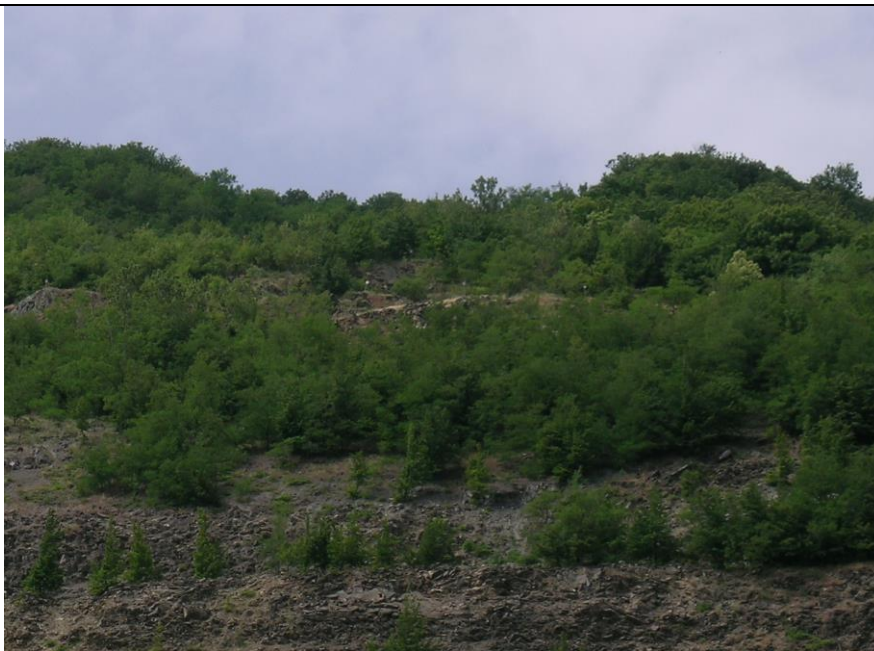
2- La parte alta del versante (sopra la prima quinta alberata) è stata interessata da un movimento roto-traslazionale di rocce basaltiche.

Sopra la prima quinta alberata la sottile striscia di prato giallo corrisponde al piede dell'accumulo di frana in meta basalti (quota 530 circa), mentre la porzione di roccia affiorante situata più a monte coincide con la parte più alta del coronamento (quota 580 circa).

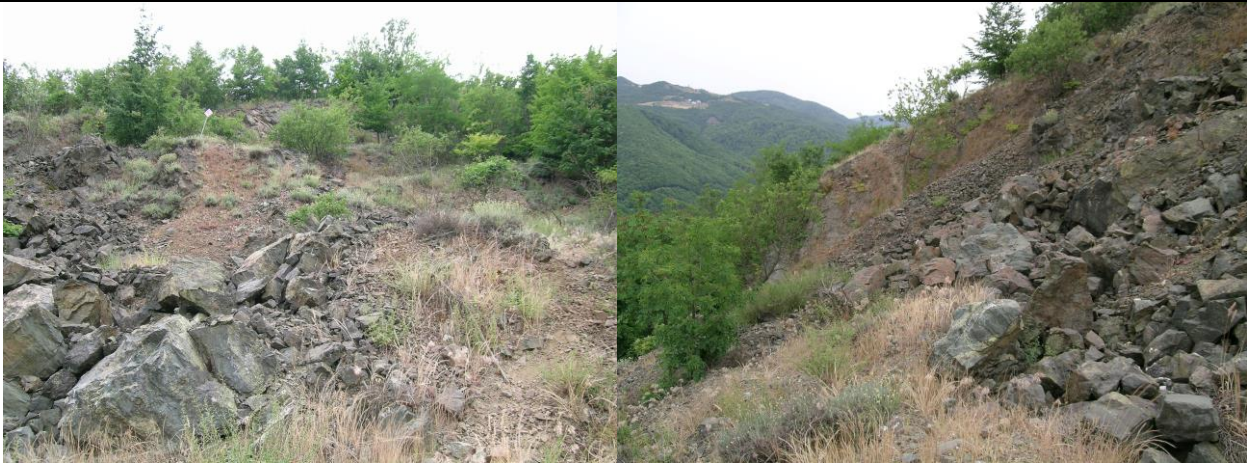
3-4- In sinistra dettaglio della foto precedente con l'accumulo ripreso da valle, in prossimità del piede. Nella foto di destra il fianco meridionale del coronamento.

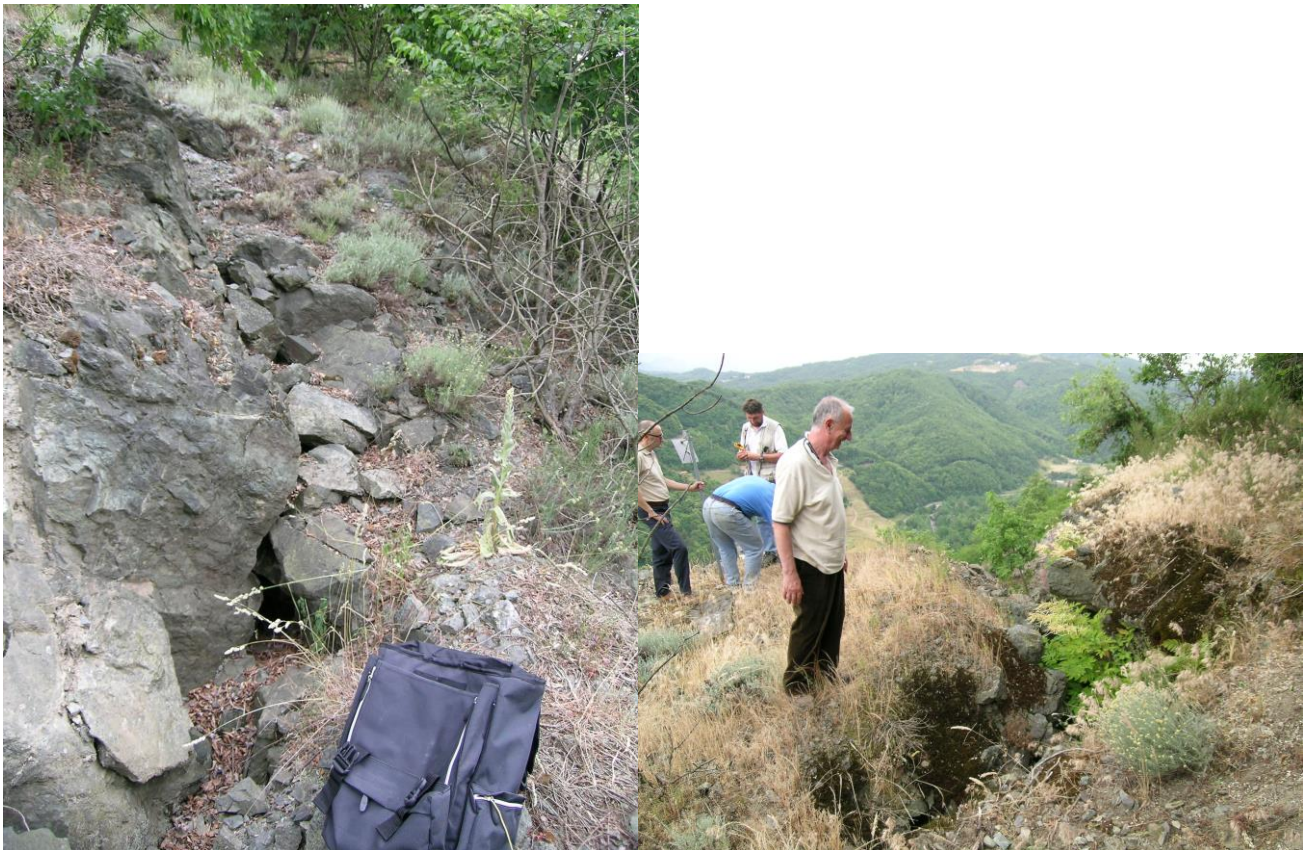
5-6- Sopra il coronamento di frana e a sud dello stesso vi sono numerosi avvallamenti e trincee che evidenziano un marcato detensionamento del versante impostato su meta basalti. Nella foto in sinistra la fenditura è visibile tra la

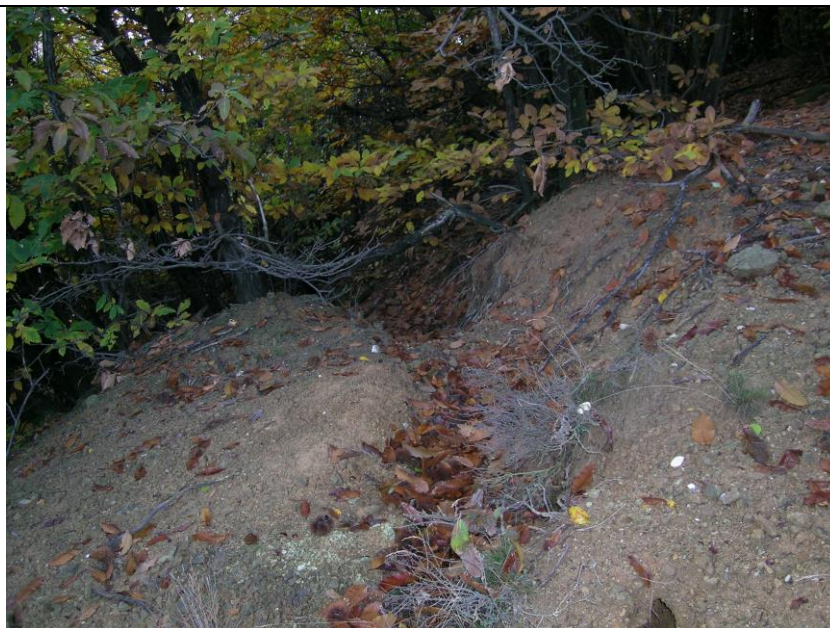
7- (25.10.2006) – Il versante orientale di M. delle Rocche (quota 670 circa) interessato, prima del 1970, da un probabile scorrimento planare di detrito che deve aver interessato anche il substrato roccioso (Vedi fotoaerea del 1980). La foto evidenzia un nuovo e più modesto coronamento di frana che interessa la coltre detritica.

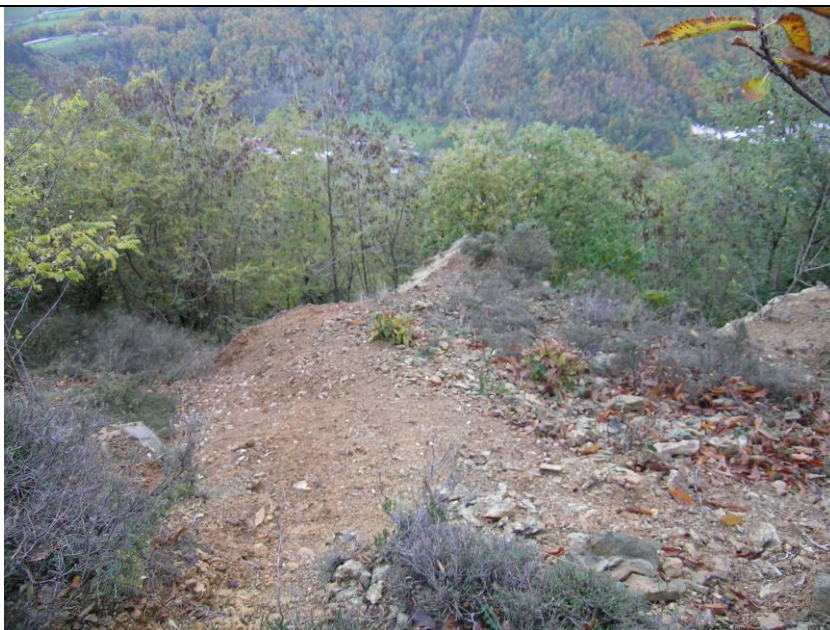
8 - (25.10.2006) - Versante orientale di M. delle Rocche, quota 670 circa. Il versante oggetto di scorrimento planare (foto sopra) è anche interessato, in più punti, da erosione diffusa che insiste su detrito e su porzioni di metabasalti intensamente fratturati.

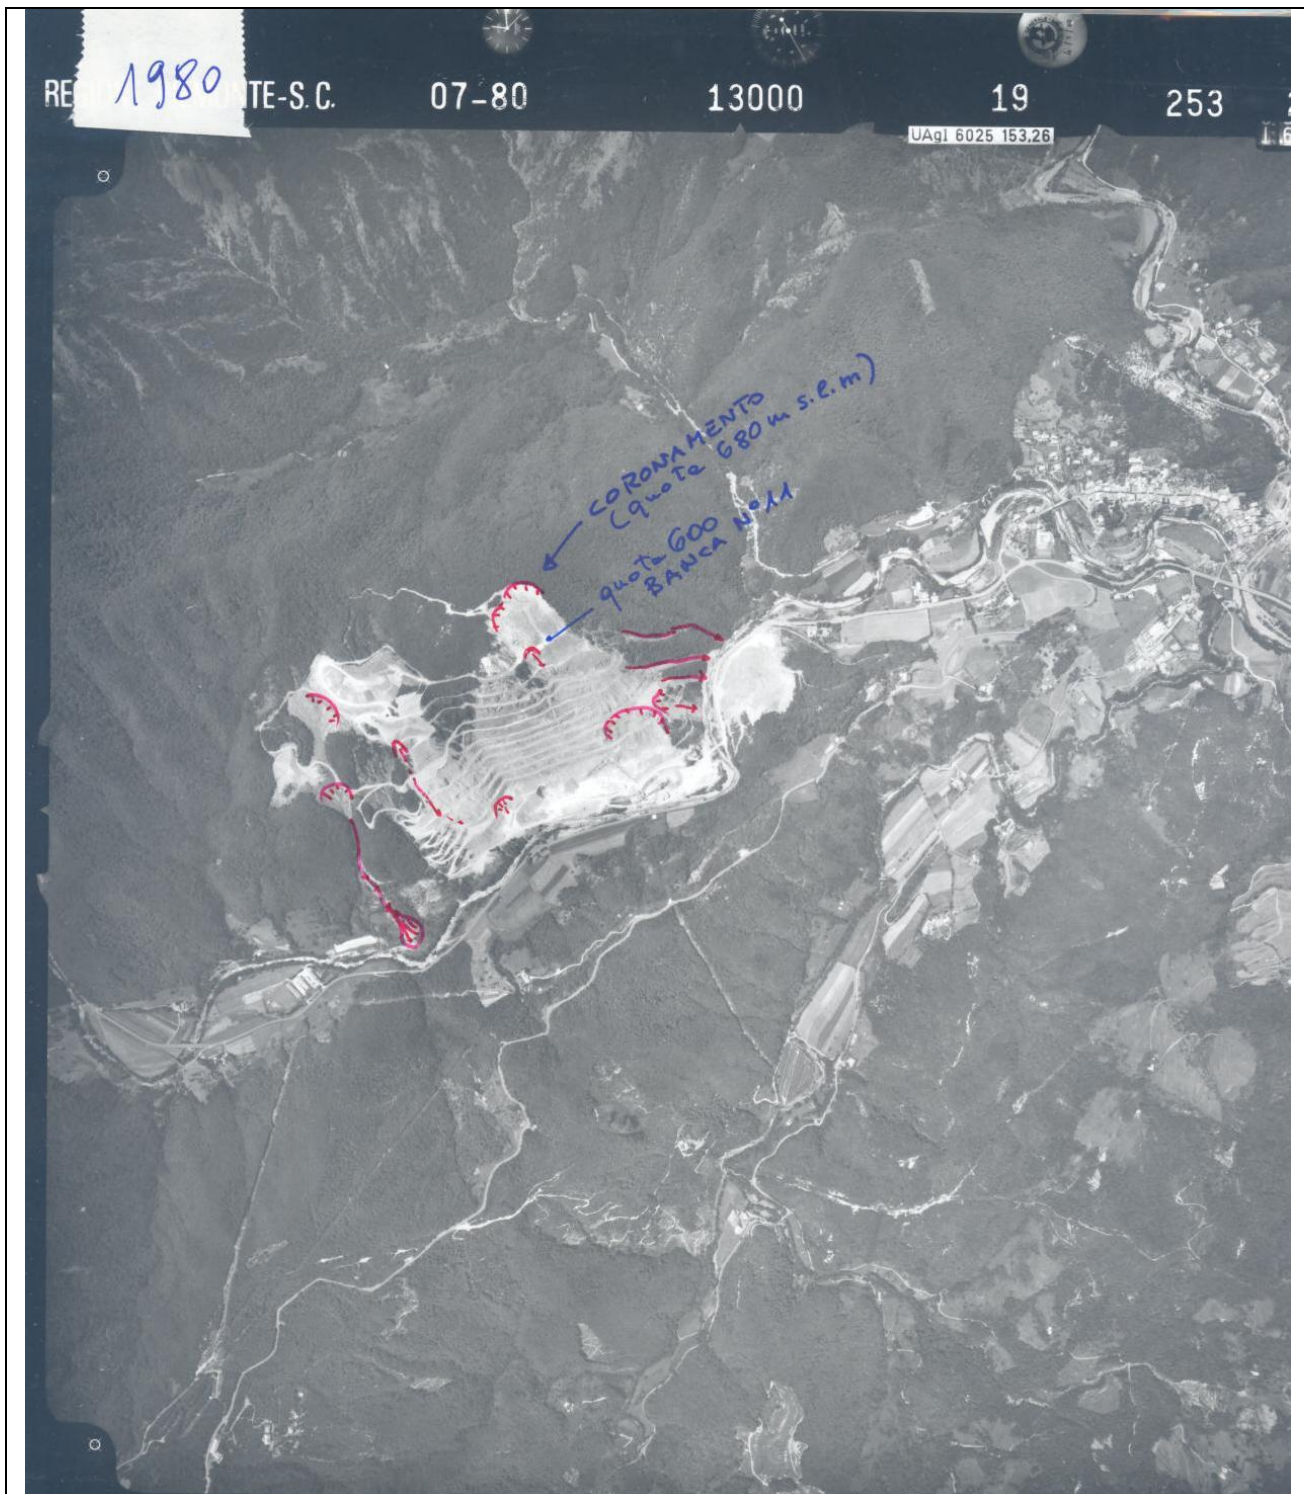
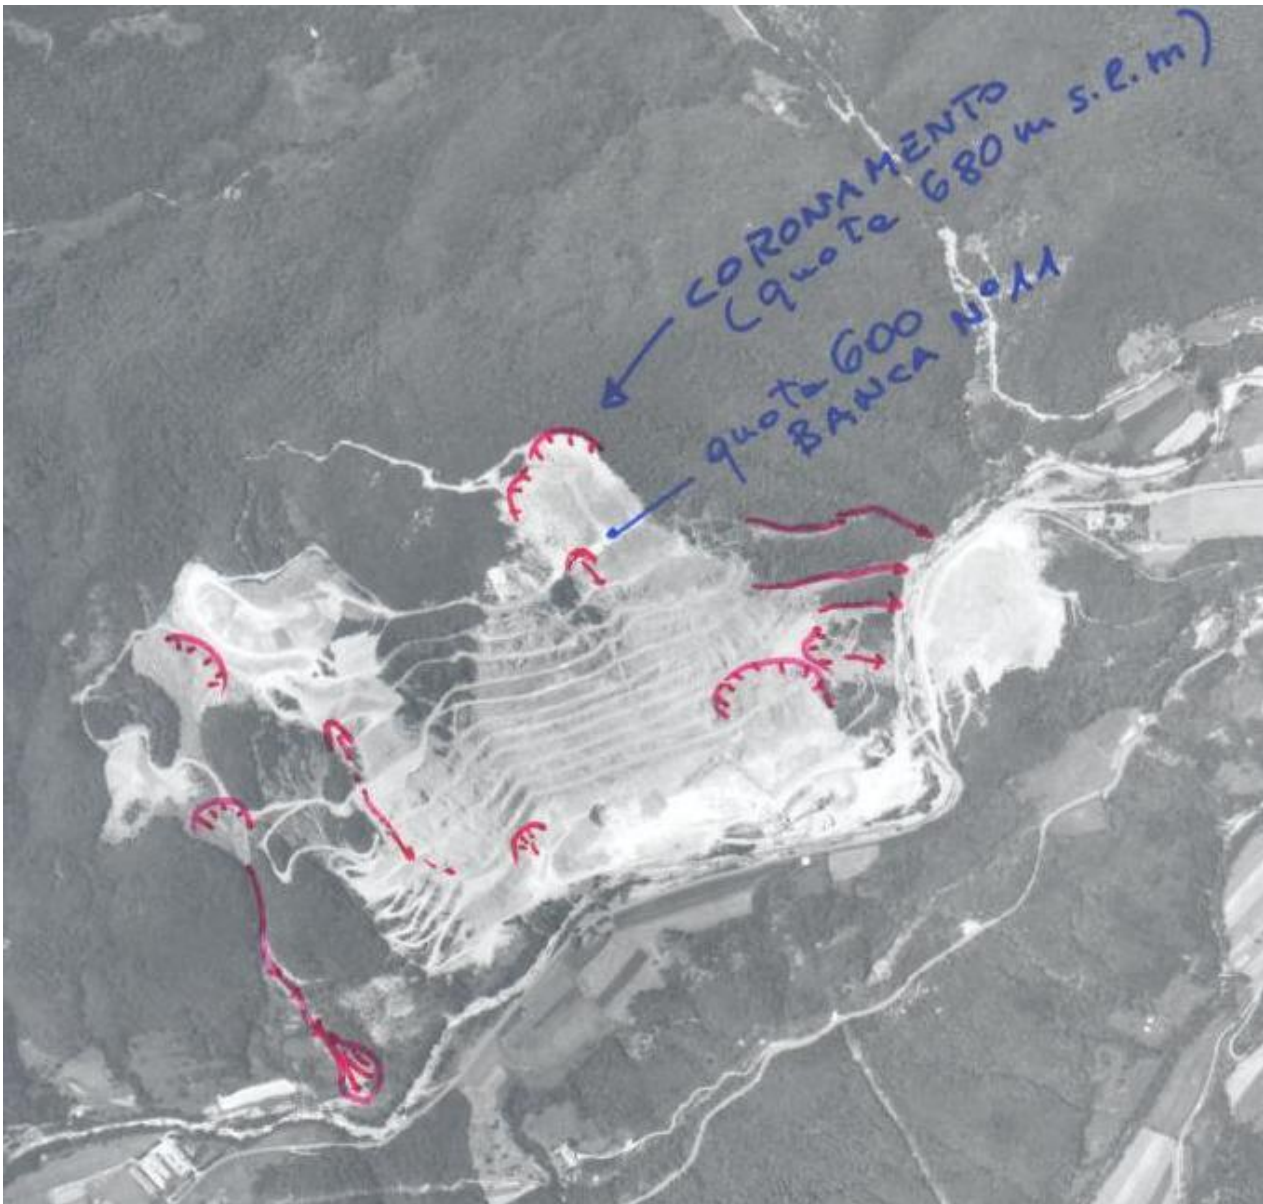
9 - Nella fotoaerea del Luglio 1980 è evidenziato il coronamento di frana posizionato a quota 680 circa, in vicinanza della sommità di M. delle Rocche, sopra la banca n. 11.

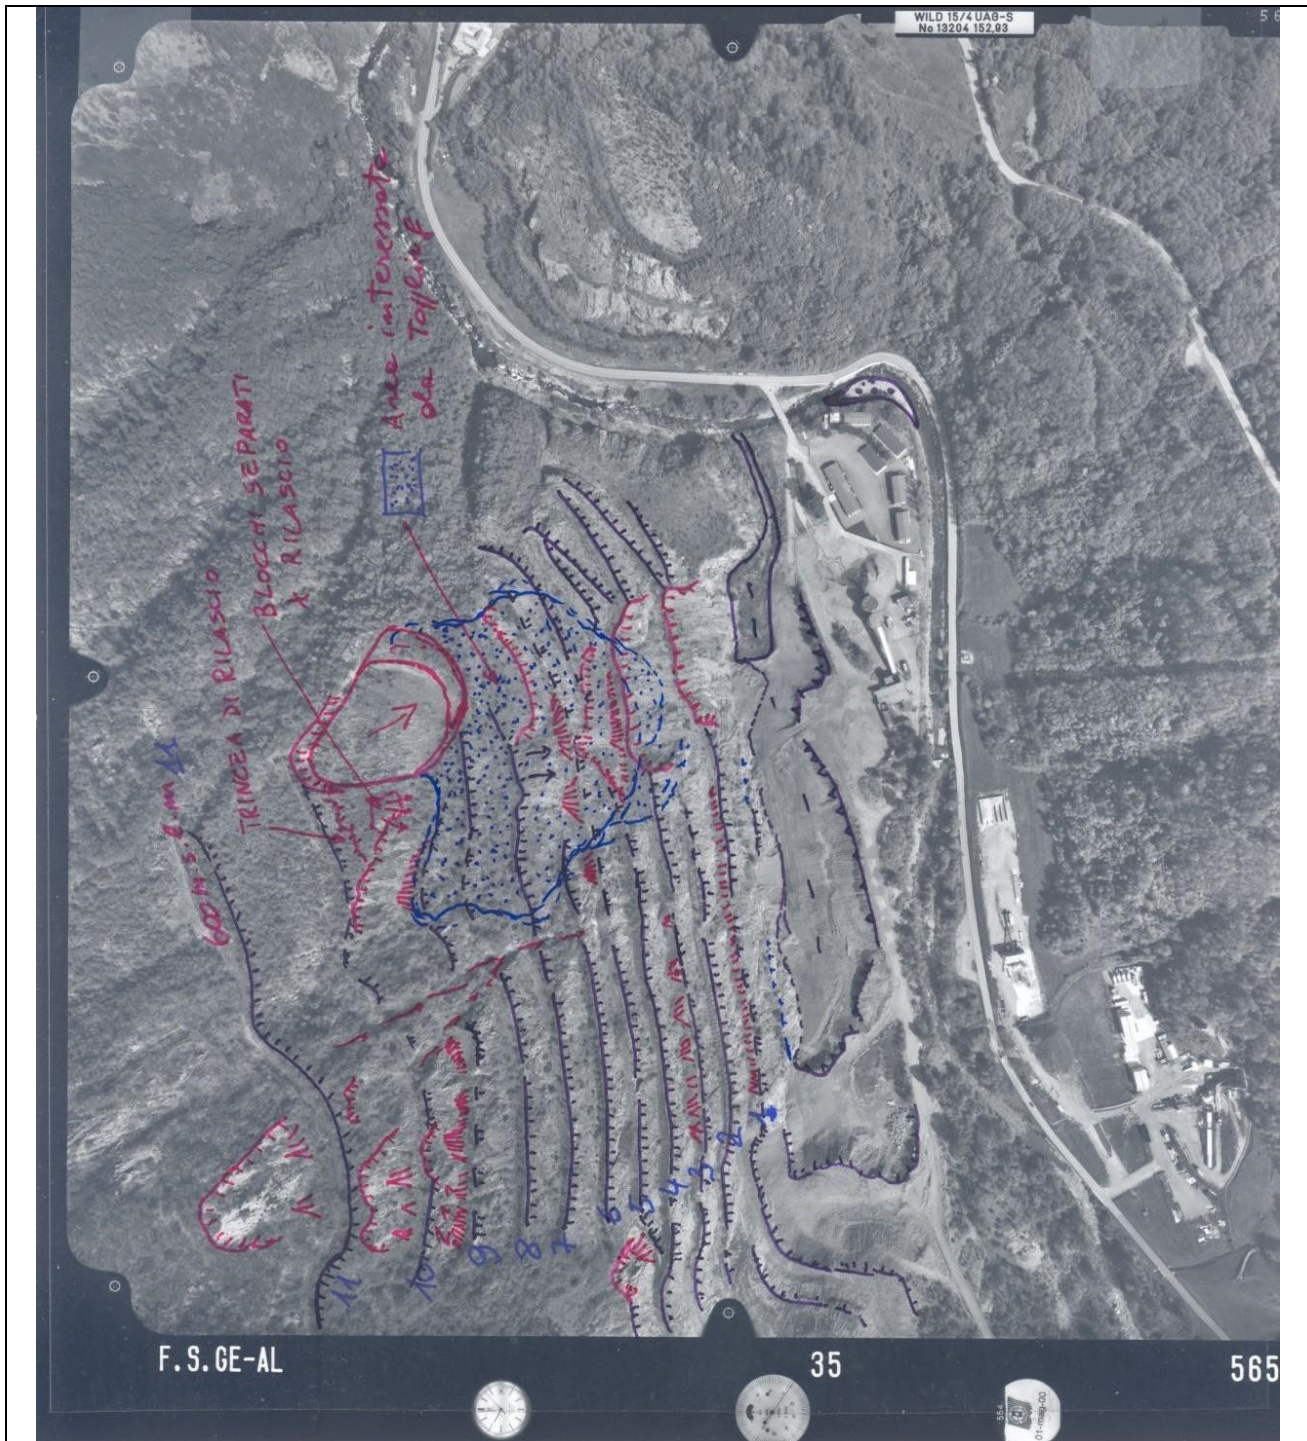
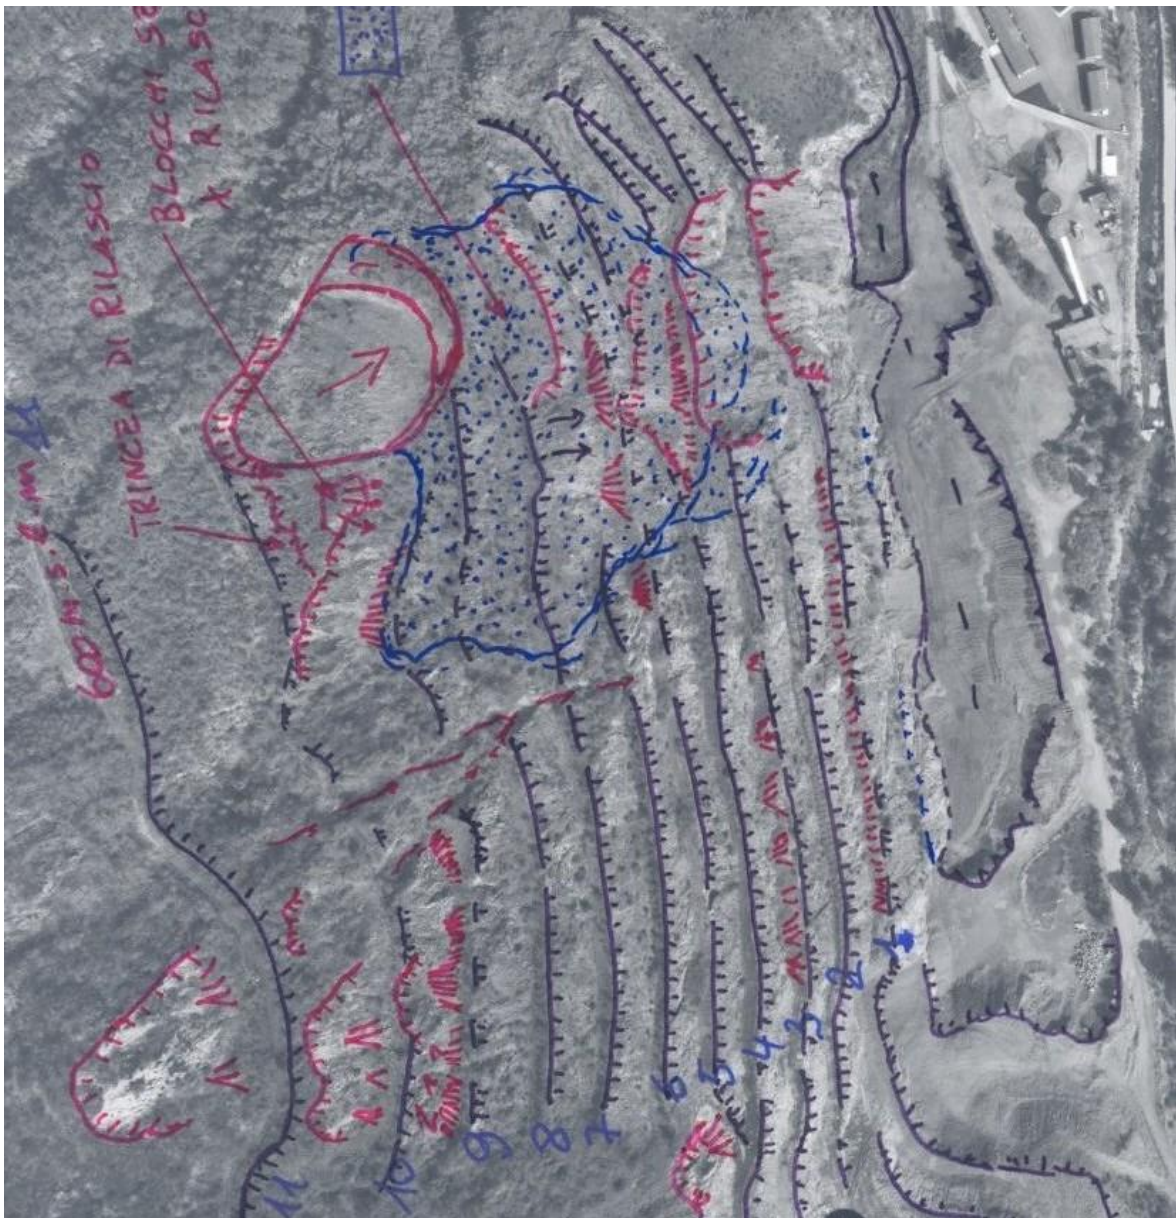
11 – Fotoarea del 2000 ove sono evidenziate, sul margine inferiore, le banche da 1 a 11; in rosso sono evidenziate i processi erosivi che interessano il versante di coltivazione. Il puntinato azzurro evidenzia l'area interessata da ribaltamento (uncinatura) degli strati. In corrispondenza

della banca n. 10, in fregio all'accumulo di frana (area con freccia rossa), sono evidenziate le trincee che isolano i prismi rocciosi instabili monitorati dalla mira n. 6. Non è raffigurata la porzione di versante situata tra M. delle Rocche e la banca n. 11.
