Oggetto: procedimento consistente nella ri-determinazione dei Ministeri competenti in merito alla procedura di VIA (ai sensi dell'art. 24 del D. lgs. 152/2006); sul progetto dell'Elettrodotto a 380 kV in doppia terna “S.E. Udine Ovest – S.E. Redipuglia” ed opere connesse.

Relazione di Sopralluogo n. 109/2015

RELAZIONE DI SOPRALLUOGO N. 109/2015

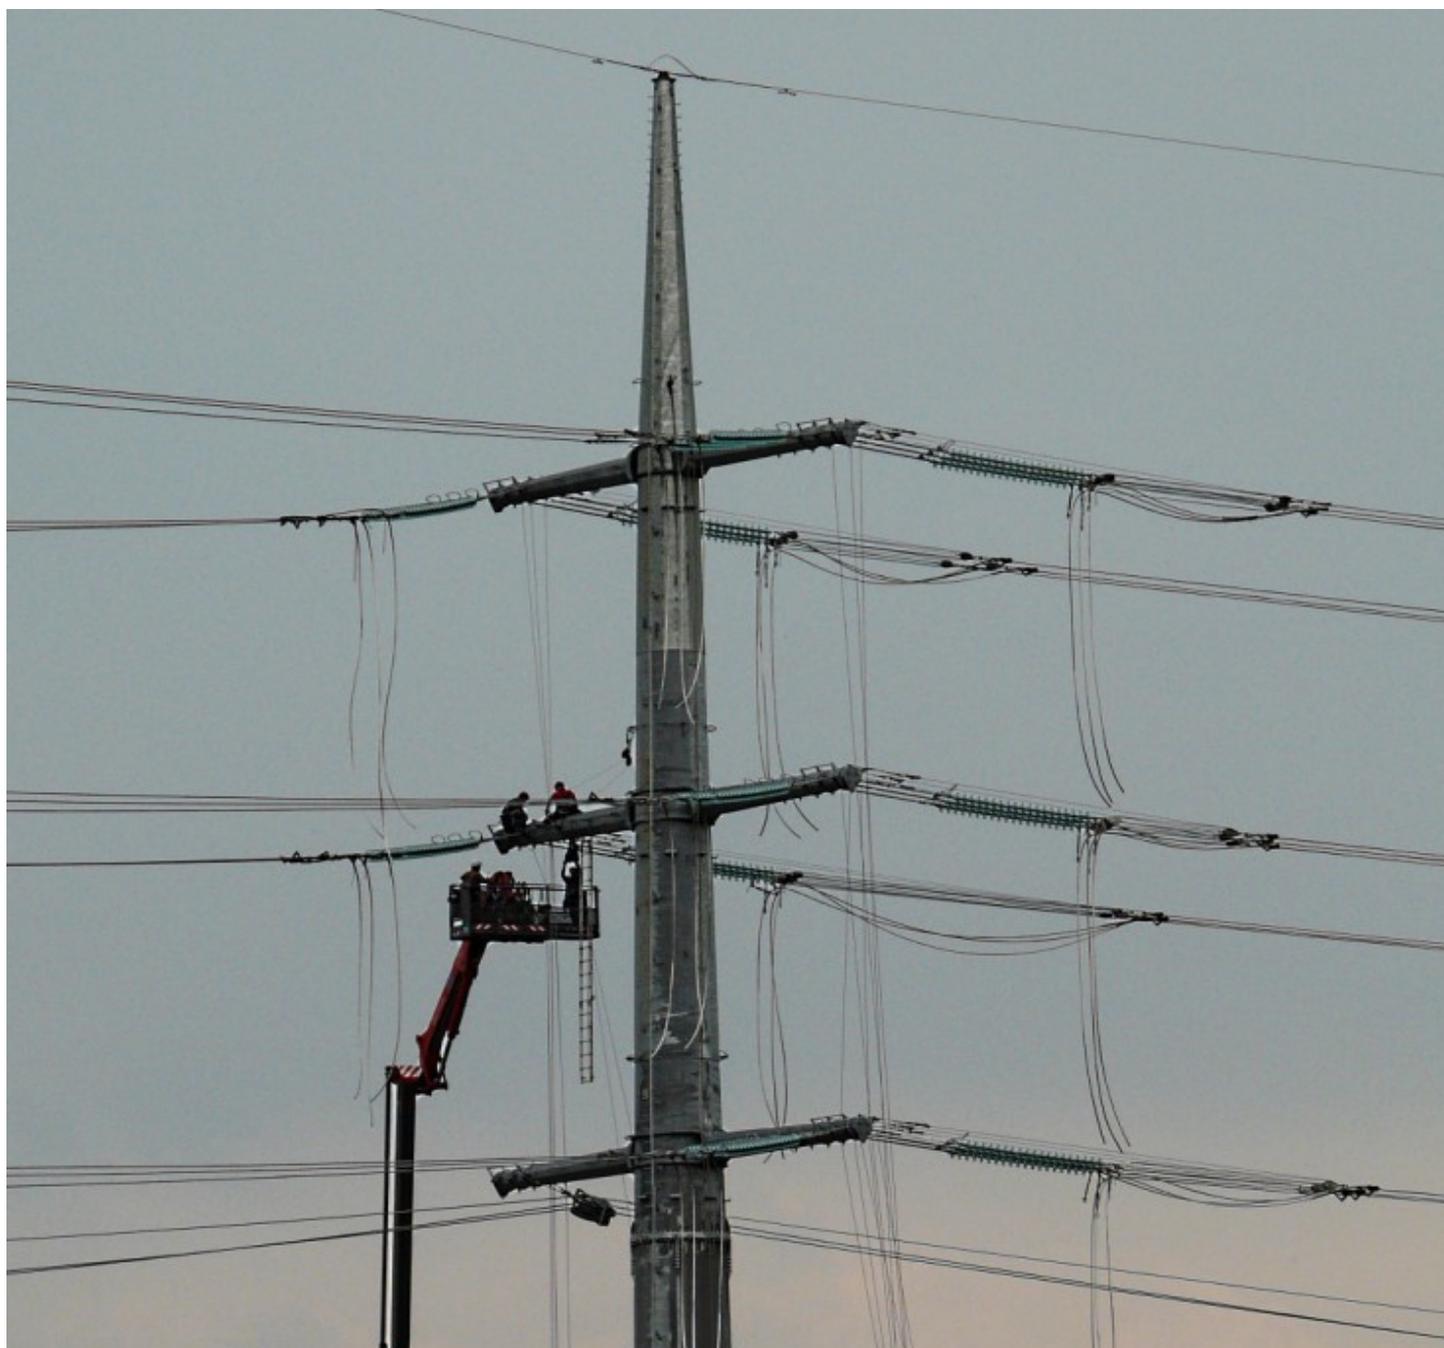
Foto 1 sostegno n. 34 con l'area di cantiere lungo la SR 353 Pozzuolo-Mortegliano il 24 e 25/07/15 (armamento sostegno)

Le attività realizzative svolte sui sostegni d'angolo n. 34 e n. 43 prevedono l'impiego degli armamenti che rappresentano un complesso costruttivo costituito da: *elemento isolante*, *staffe*, *gioghi triangolari*, *orbite ecc*, e hanno la funzione di collegare i conduttori aerei alle strutture del sostegno. Sono caratterizzati da differenti geometrie, ed in questi casi si tratta di armamento di amarro triplo con conduttori a fascio, come specificato anche nella *Relazione tecnica illustrativa* n. **PSPPRI08083** pag 16.

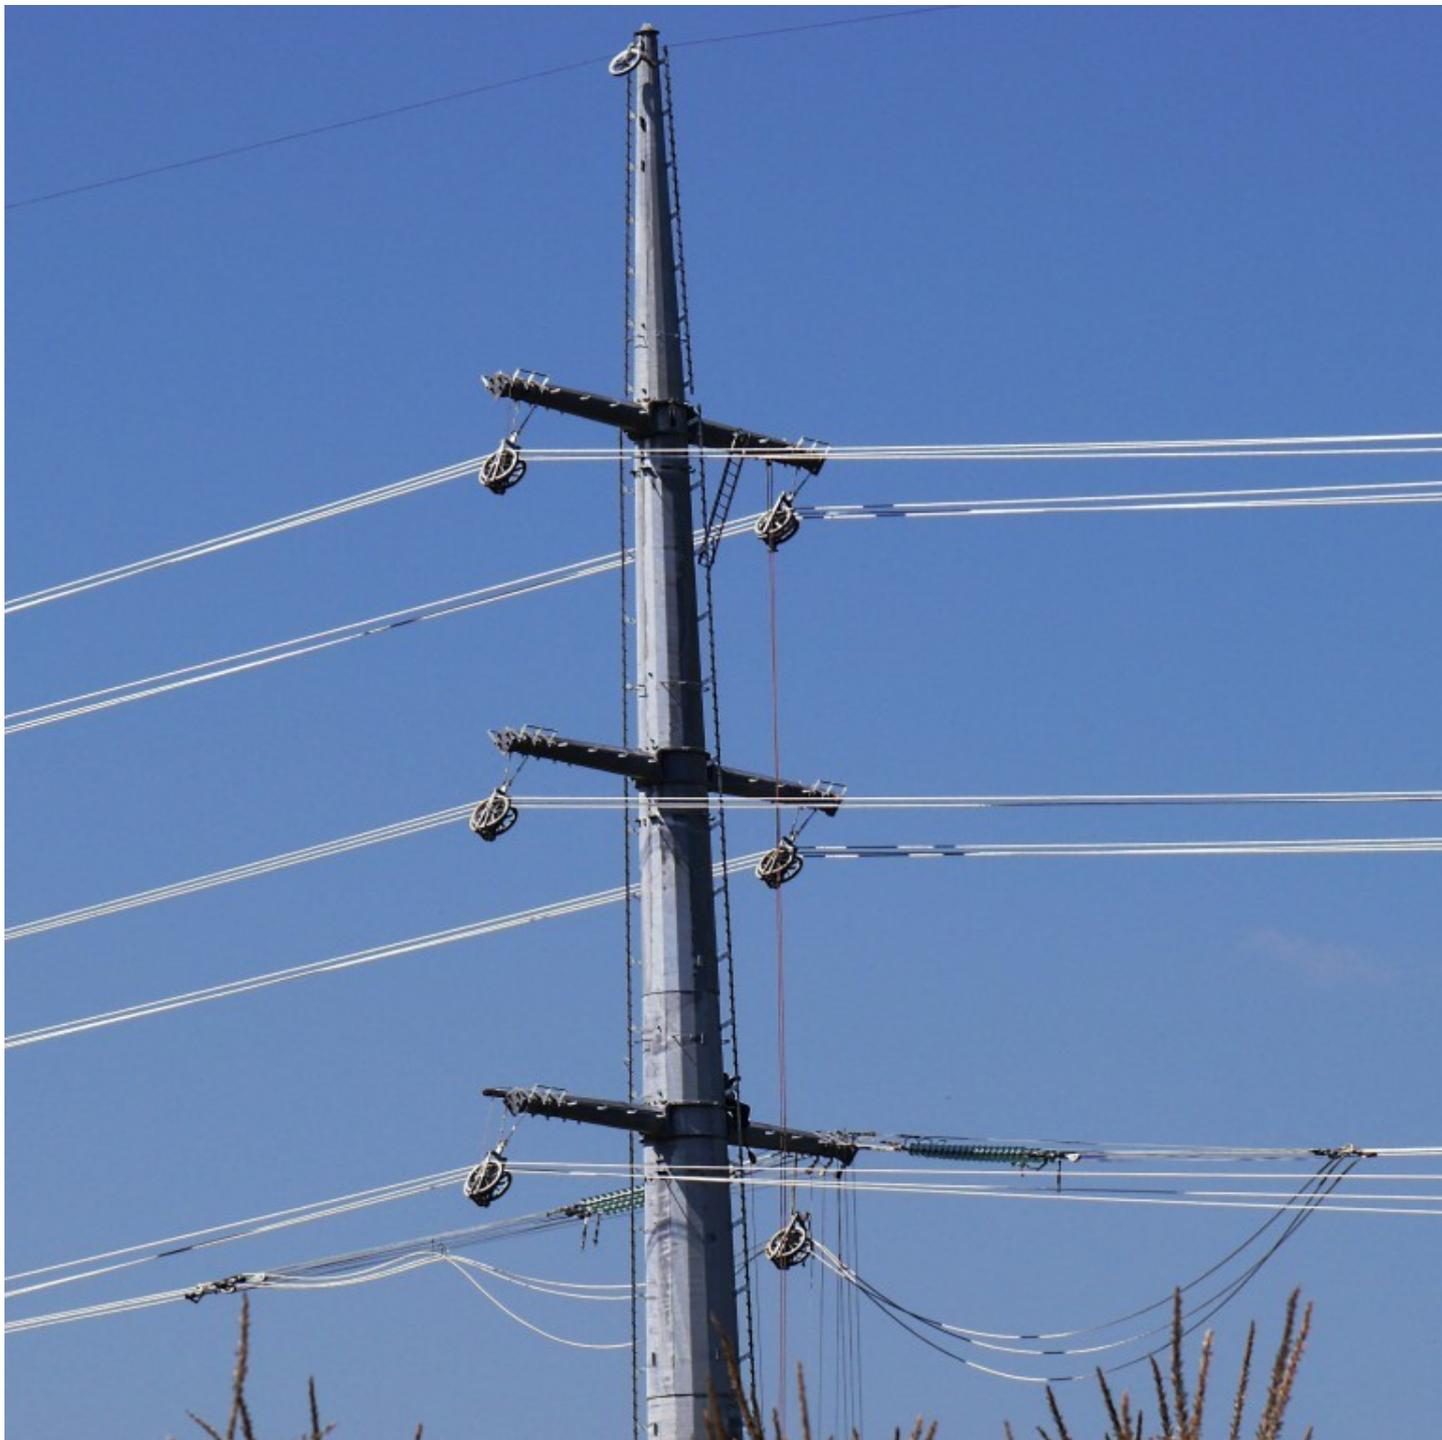
Foto 2 sostegno n. 43 sito lungo la strada Sammardenchia-Lavariano il 03/08/15

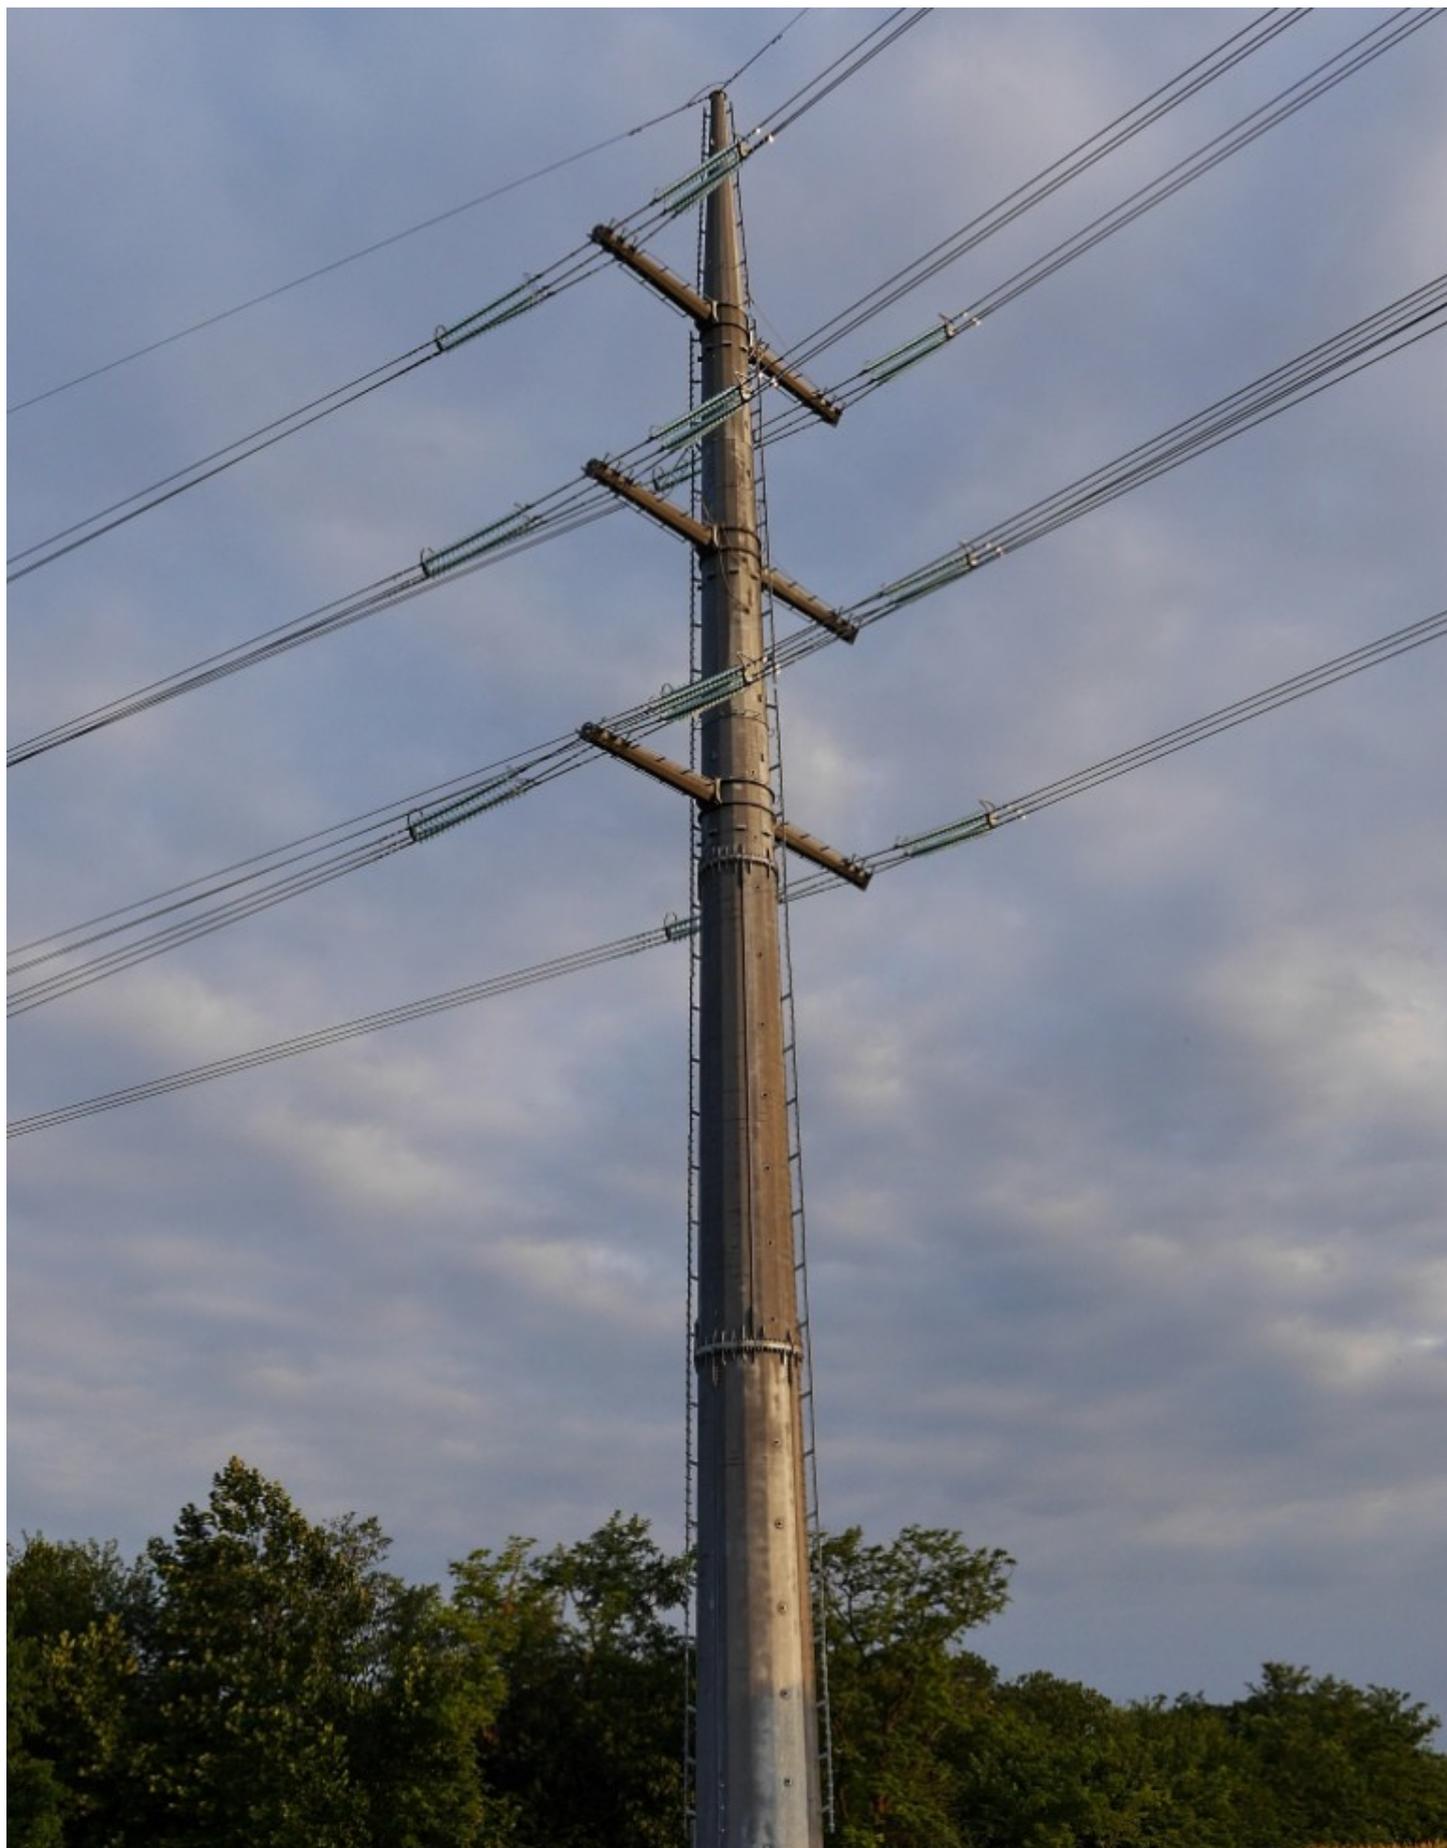
Il risultato finale è ben visibile con la foto 3 del sostegno n. 36, dove i conduttori sono definitivamente ancorati alla struttura del sostegno con quasi tutti i *Componenti degli elettrodotti* (doc. n. **PSPPDI08094**). Se confrontiamo la foto 3 con la foto 4 che riguarda il sostegno n. 57a della variante dell'elettrodotto Udine ovest- Planais a 380 kV in ST già in esercizio, alla funzionalità dell'opera manca solo il collegamento di ogni singolo conduttore

bypassando i rispettivi isolatori temprati ancorati alla mensola del sostegno e la posa degli smorzatori di vibrazioni.

Foto 3 sostegno n. 36 con armamento di amarro completo con ancoraggio dei conduttori alla struttura.

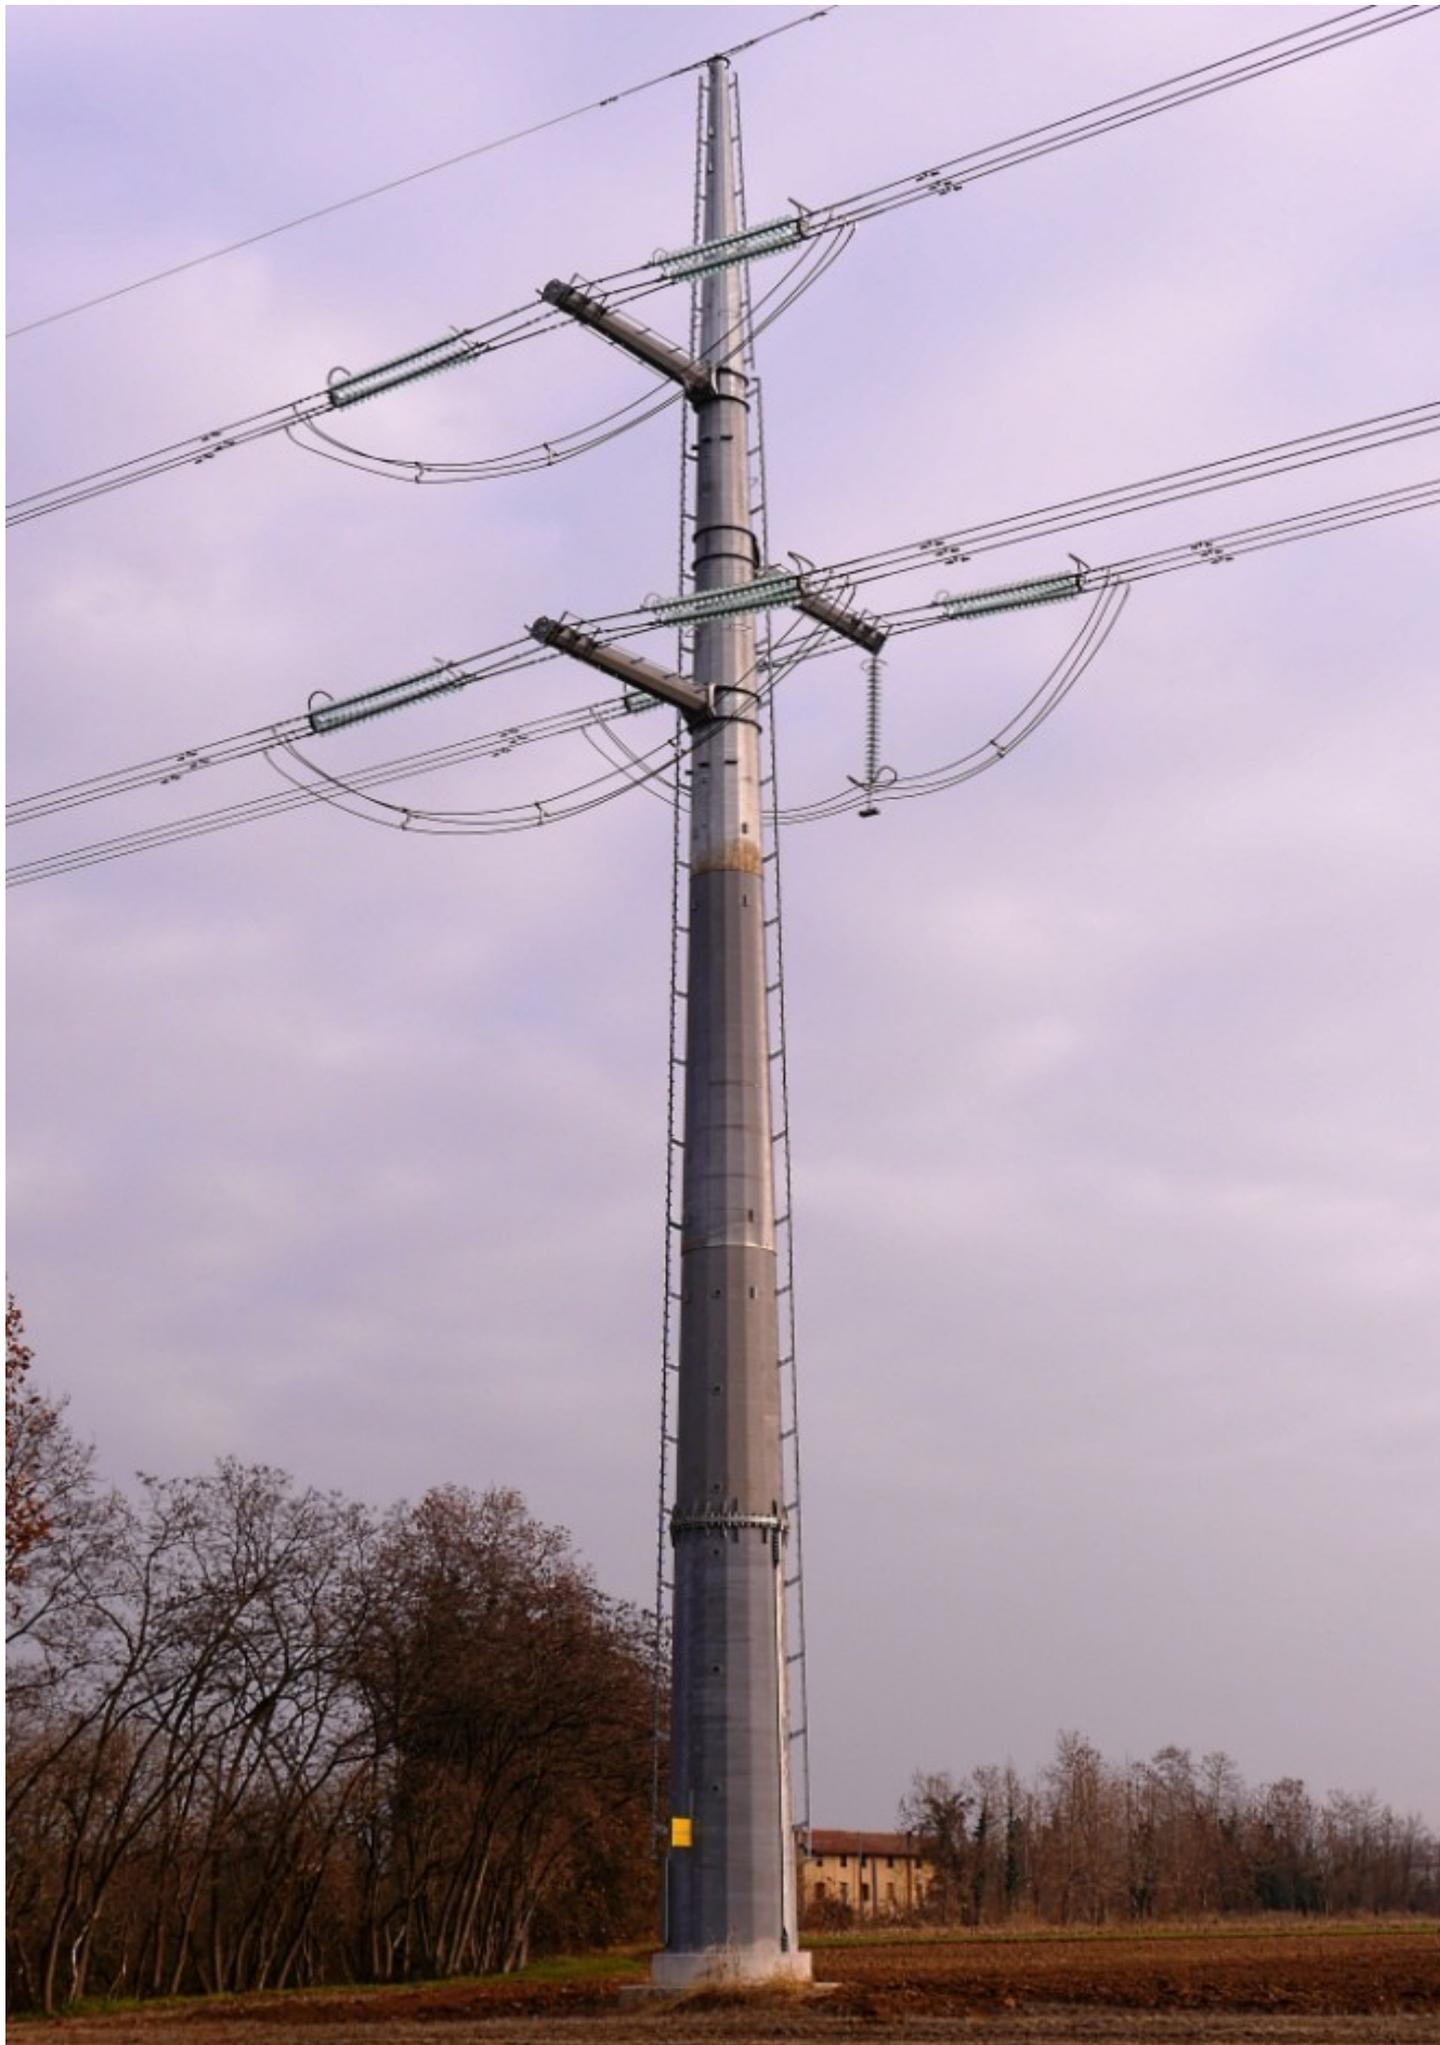
Foto 4 sostegno n. 57a angolare in esercizio a Basiliano il 15/12/15 (variante Udine ovest-Planais a 380 kV ST) armamento di amarro

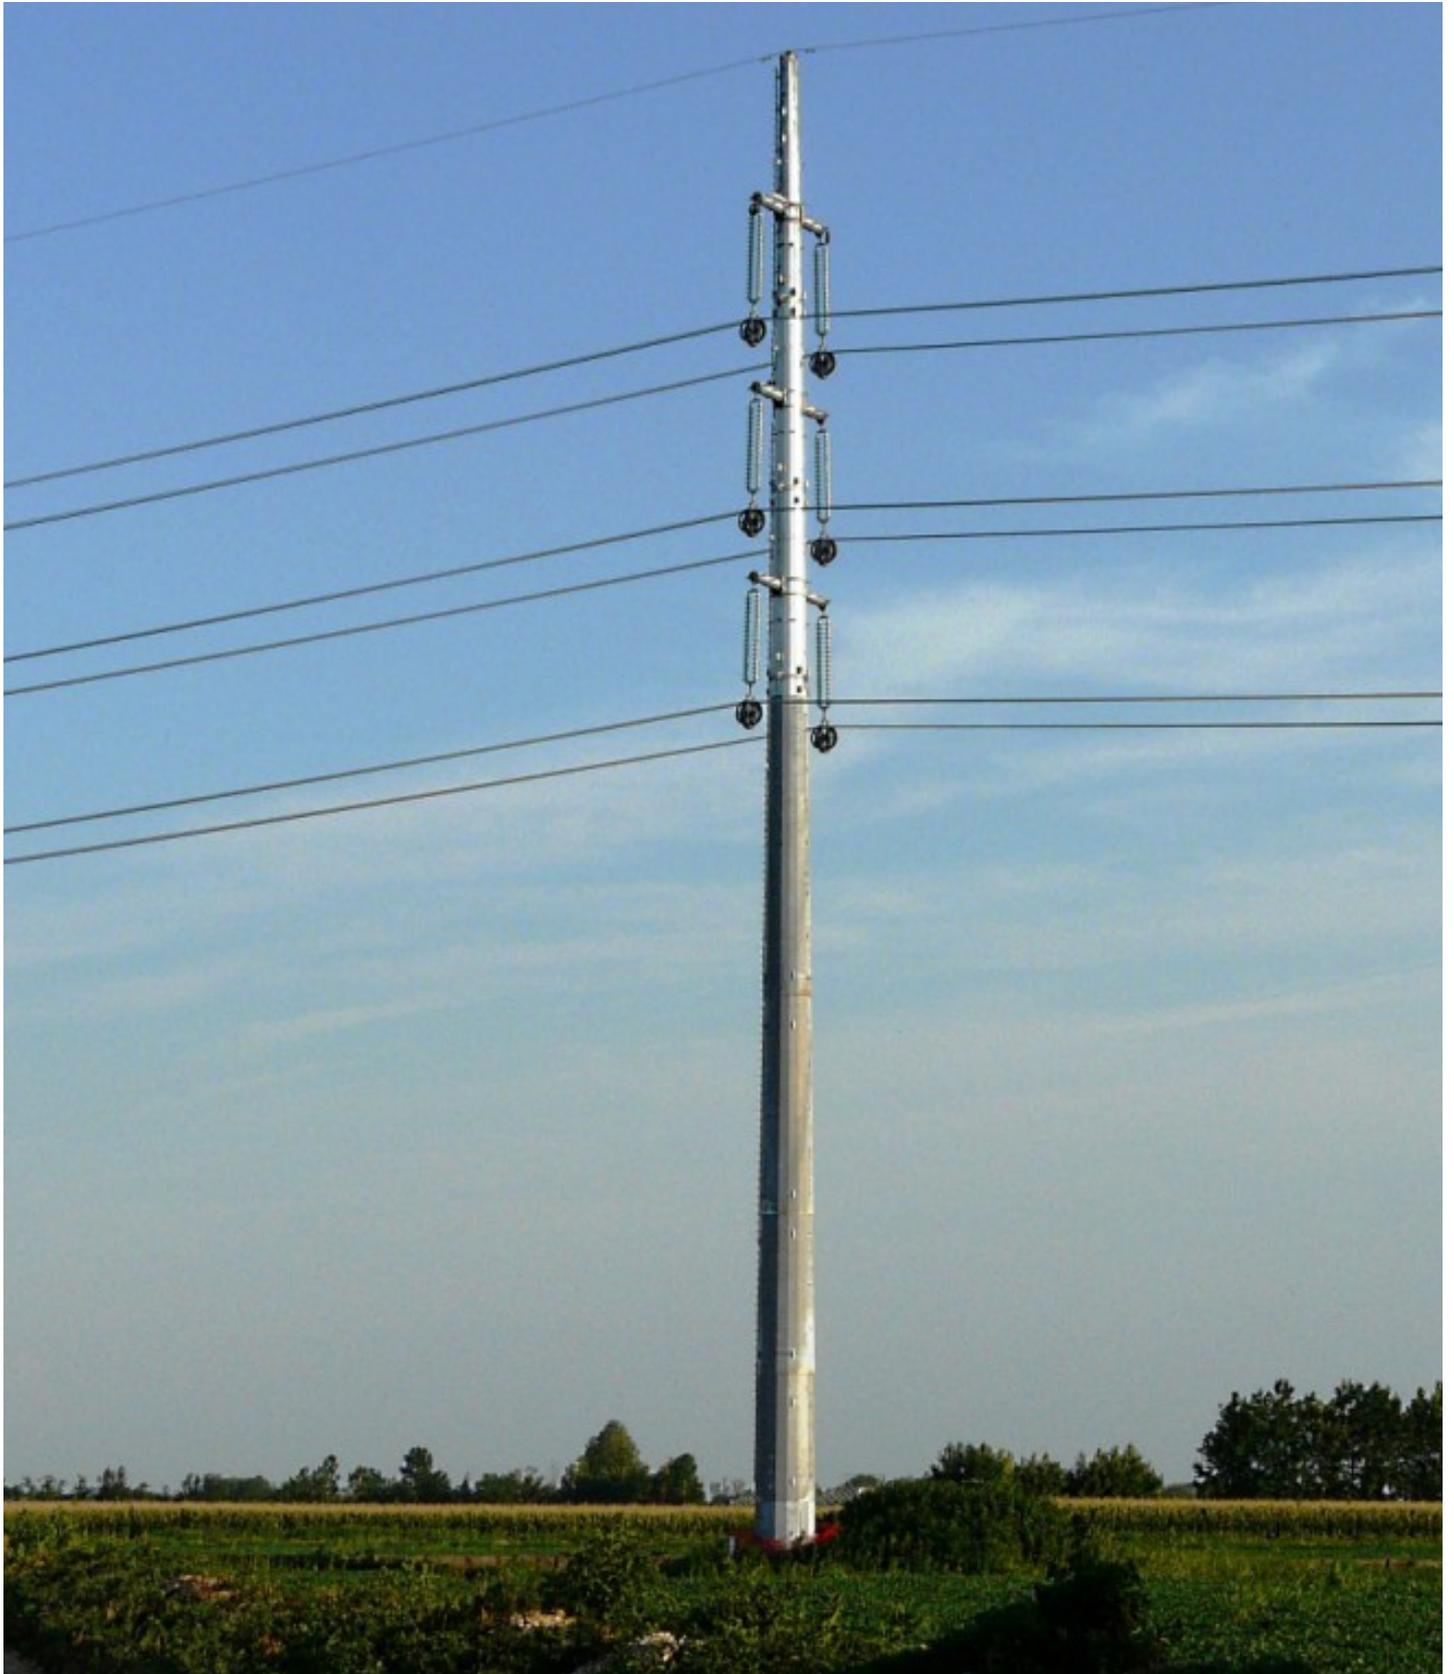
Per quanto riguarda i sostegni in linea (foto 5 6 e 7) dopo la rimozione delle carrucole si applicano gli elementi di morsetteria (vedi doc n. **PSPPRI08083** pag 14) che bloccano i conduttori definitivamente già precedentemente tesati. Sono poi applicati i puntoni rigidi che si agganciano direttamente al sostegno e alla fine gli smorzatori di vibrazione. Il sostegno in questa configurazione diventa funzionale all'esercizio definitivo.

Foto 5 sostegno n. 37 con cavi tesati su carrucole.

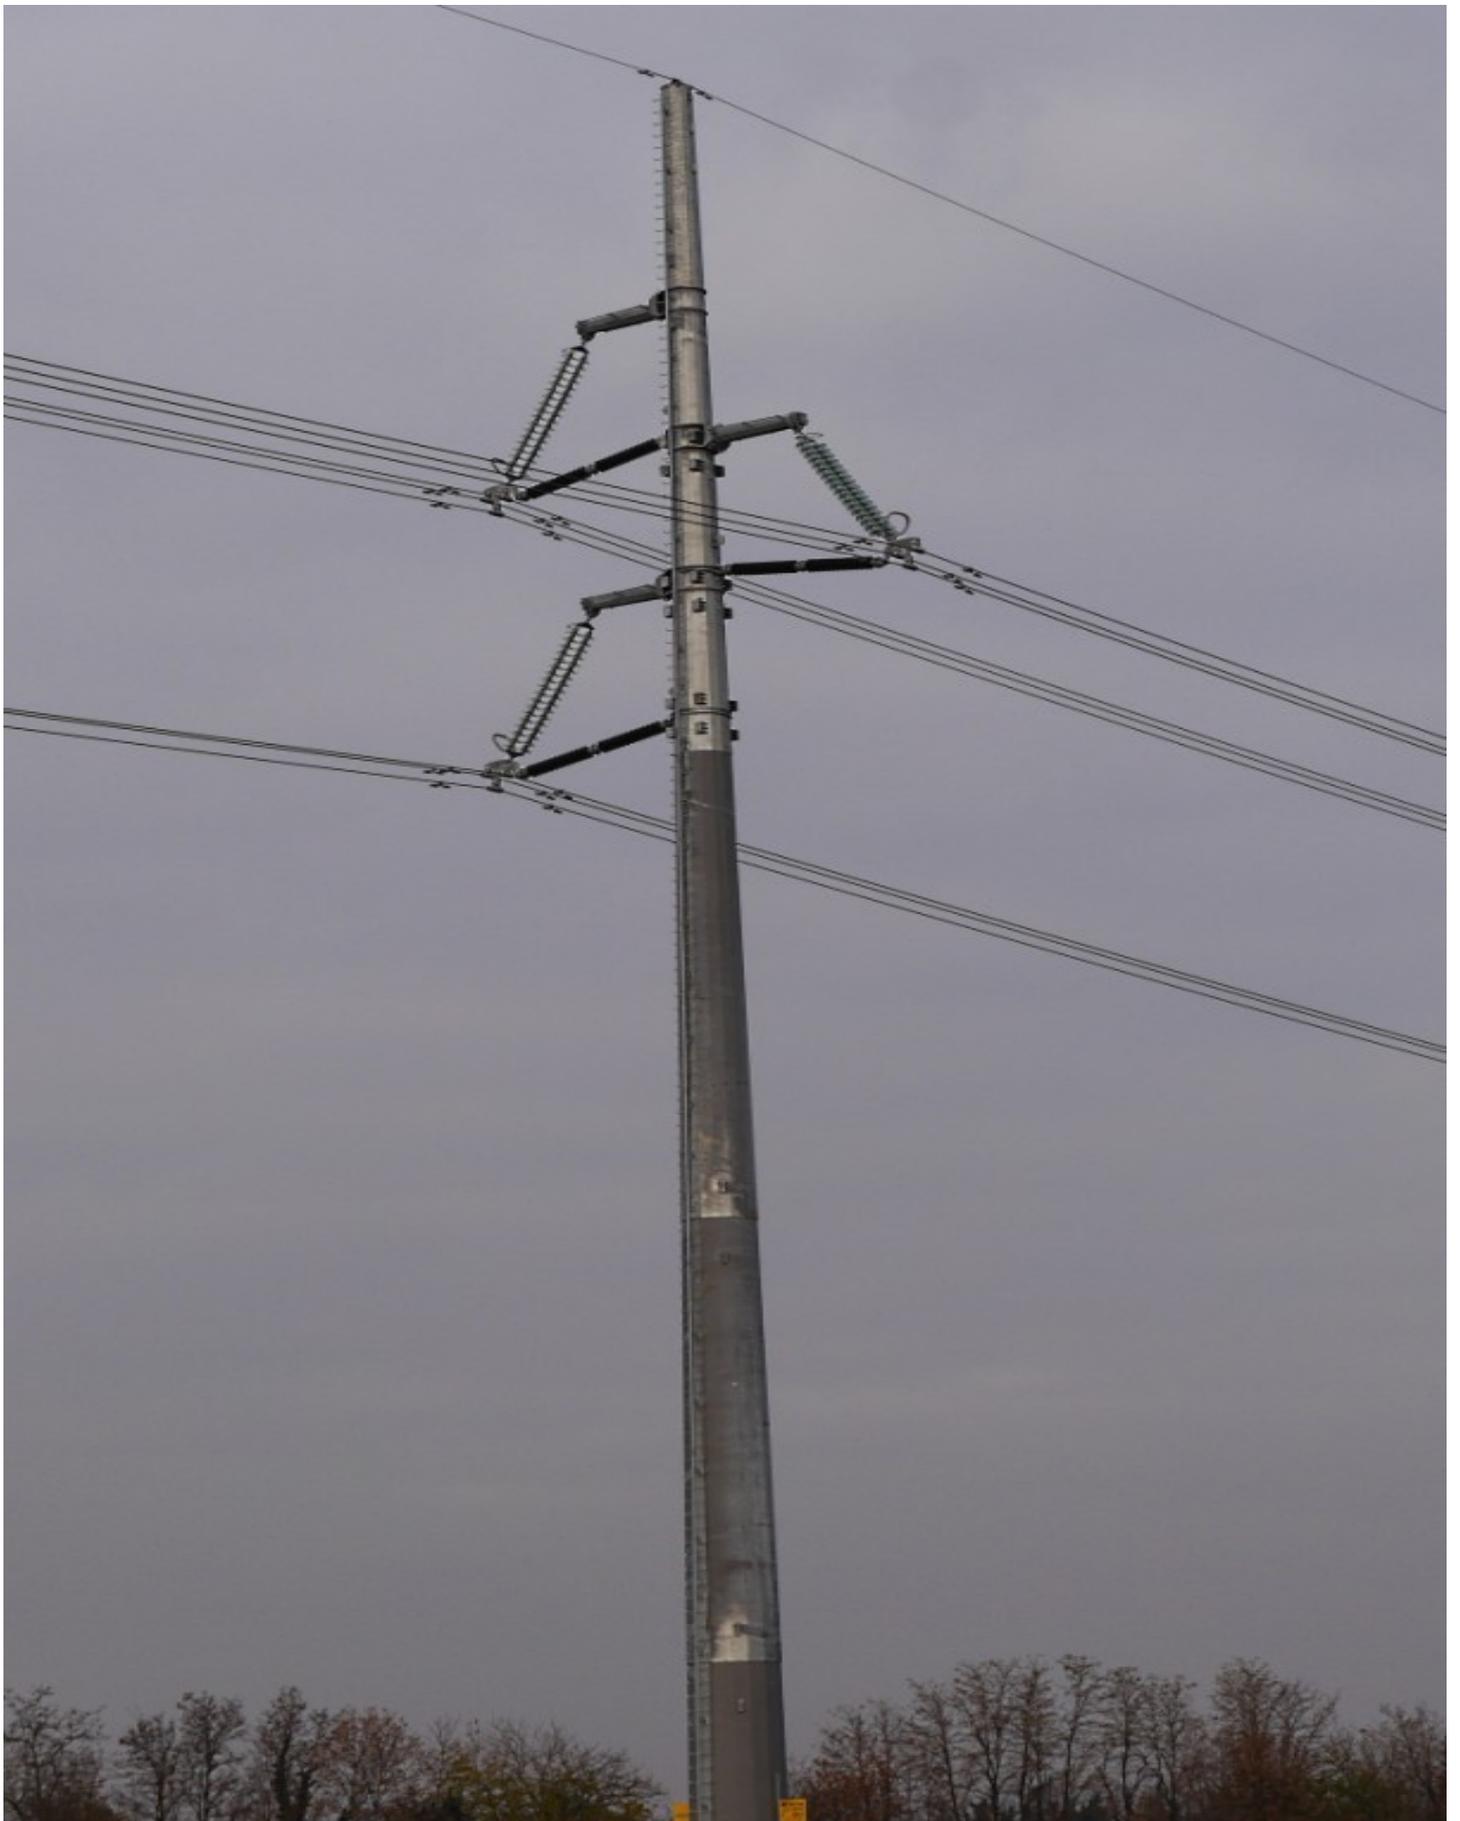
Foto 6 sostegno n. 56bis in esercizio a Basiliano il 15/12/15 (variante Udine ovest-Planais a 380 kV ST) con armamento a mensole isolanti e smorzatori di vibrazioni installati.

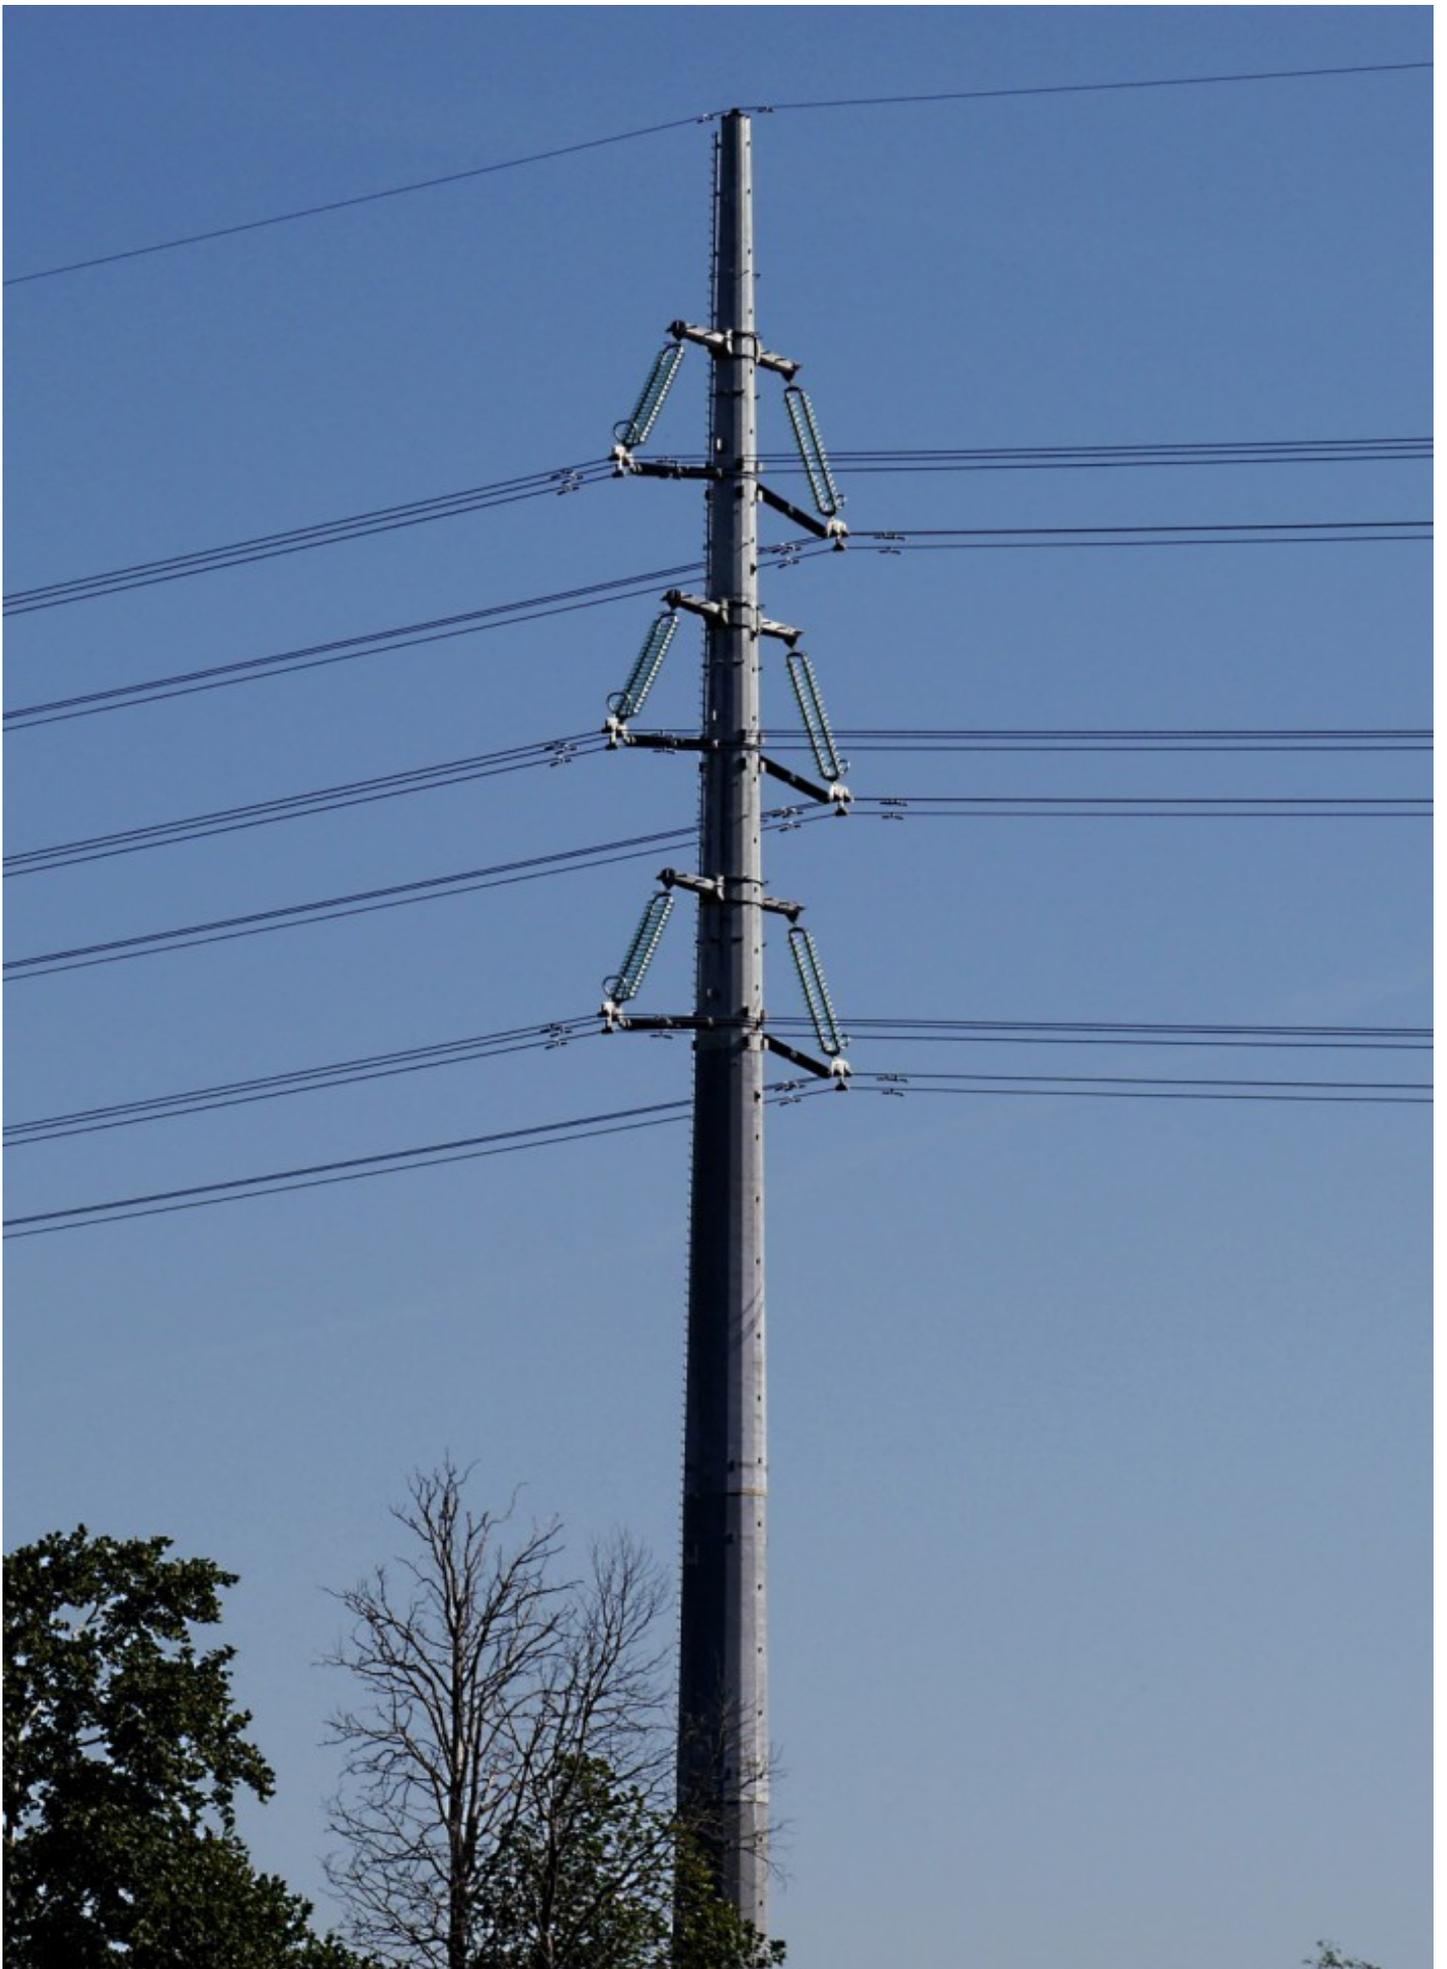
Foto 7 sostegno n. 38 con geometria dell'armamento a mensole isolanti composto da un puntone rigido e da un tirante (ambidue singoli o doppi) e smorzatori di vibrazioni installati.

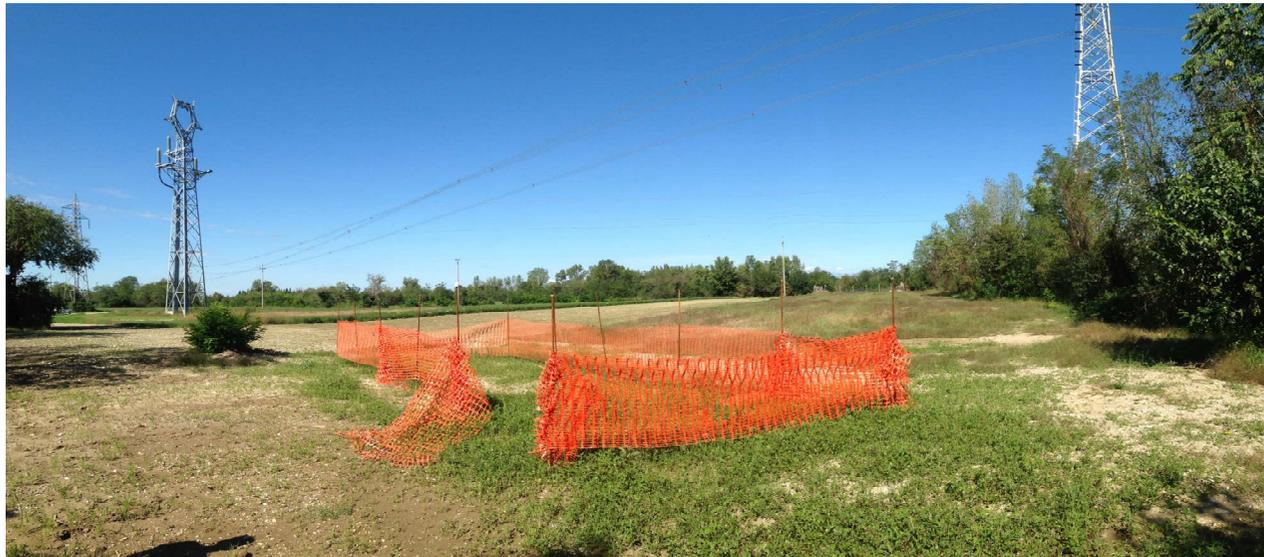
Foto Progressiva 85,69 m

Nota: E' stato possibile vedere solo recinzione area di cantiere o paletti di legno posati come da foto sotto riportate

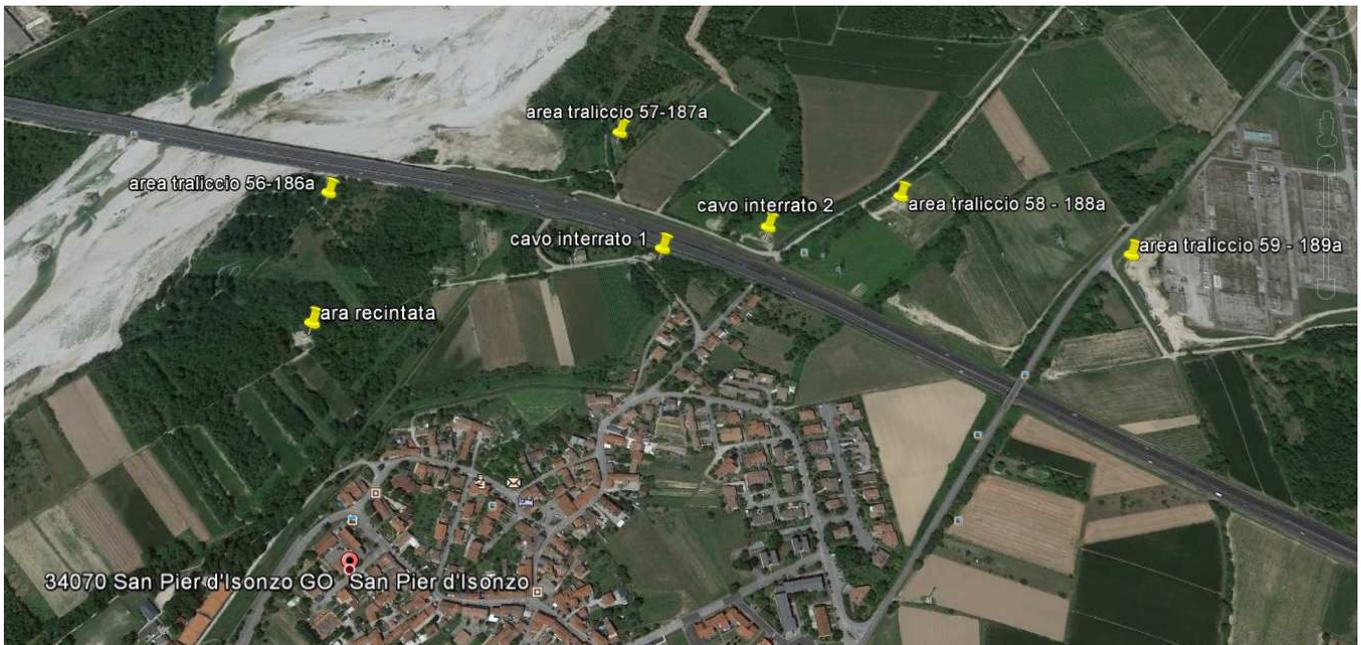
Fig. 1 – Aree di lavoro dei microcantieri nel Comune di San Pier d'Isonzo.

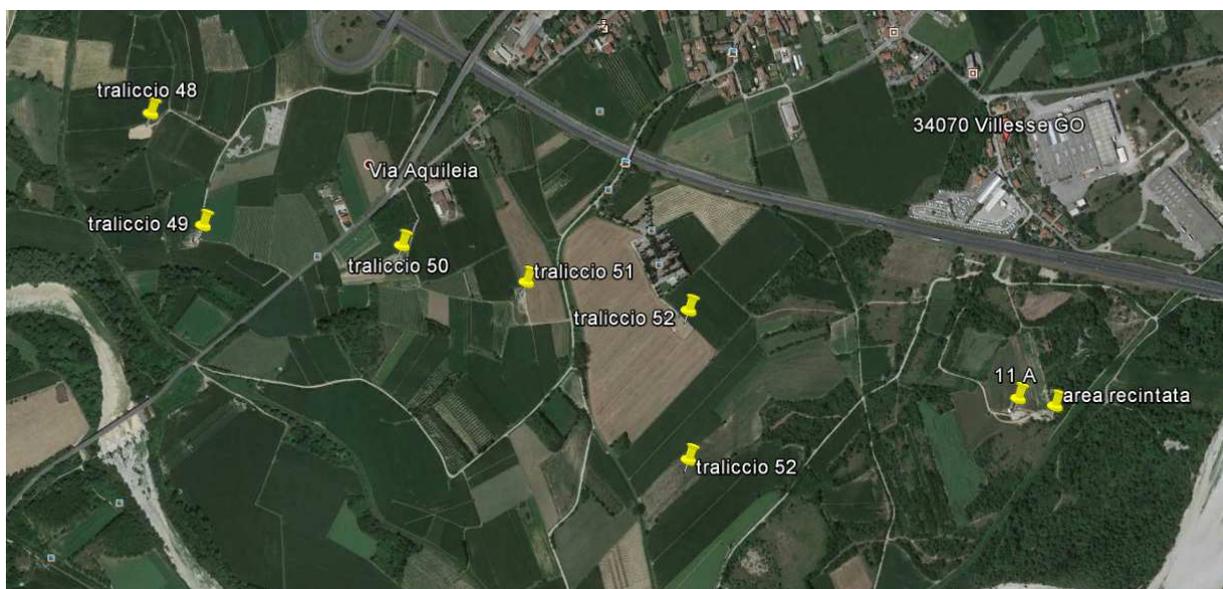
In alcune di queste tuttavia sono ancora da completare le misure relative al ripristino superficiale di tutta l'area circostante la nuova fondazione e la rimozione della pista di accesso; inoltre nell'area del traliccio 48 è stato rinvenuto un piccolo cumulo (1-2 m³) di materiale di riporto. Nel traliccio 11a è stata constatata l'assenza del cartello presenza cavo.

Fig. 2 – Aree di lavoro dei microcantieri nel Comune di San Pier d'Isonzo.
