**TRATTA A.V./A.C. TERZO VALICO DEI GIOVI
PROGETTO ESECUTIVO**

Rapporto annuale 2015

Monitoraggio Ambientale

Suolo - Lotto 1

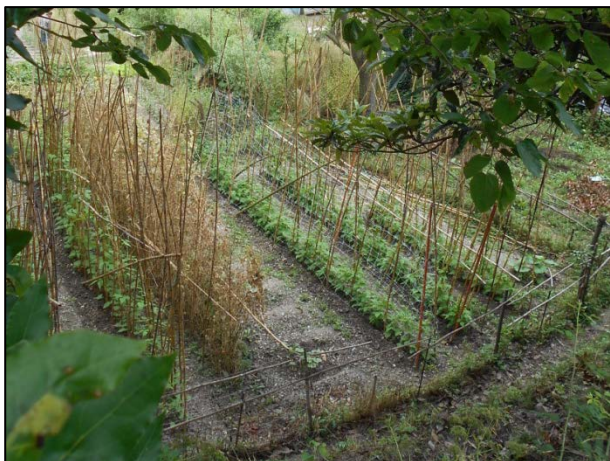
X campagna

i suoli limitrofi, prevalentemente utilizzati per orti/giardini urbani, non hanno riportato segni di degrado durante l'ultimo semestre.

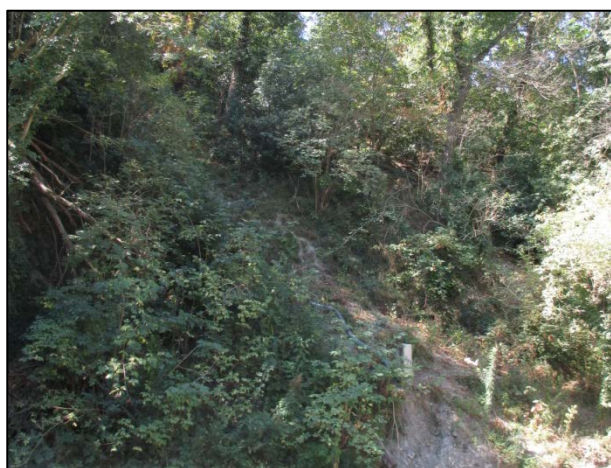
IV campagna

nella seguente documentazione fotografica si riportano le condizioni rinvenute nell'ultimo semestre dell'area boschiva limitrofa al cantiere. In questo contesto sono stati rinvenuti fenomeni erosivi localizzati dovuti all'azione di agenti atmosferici e pertanto non attribuibili alle attività di cantiere.

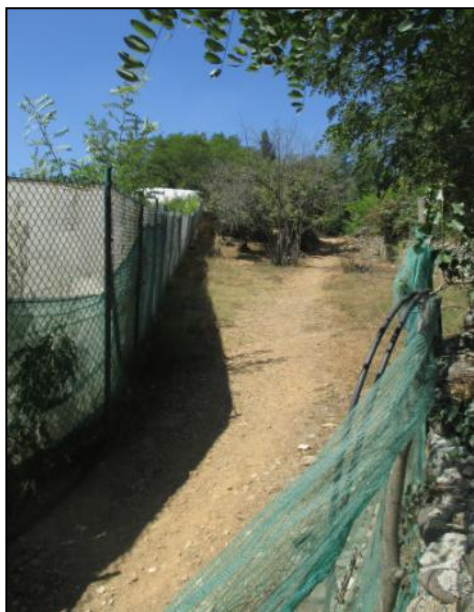
XII campagna

nella seguente documentazione fotografica si riporta il dettaglio dei suoli posti a Nord del cantiere (all'interno di un'area boschiva) nel corso dell'ultimo semestre.

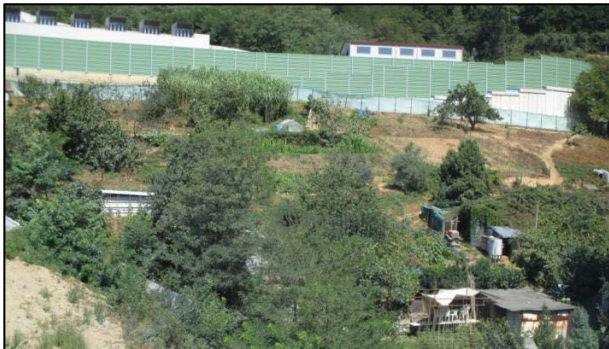
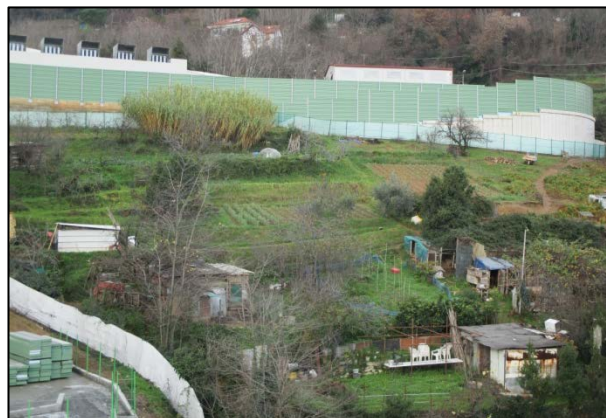
XII campagna

nell'area a Nord-Est del cantiere i suoli, prevalentemente destinati alla coltivazione orticola (orti urbani), non presentano segni di degrado nonostante lo sviluppo delle attività di cantiere.

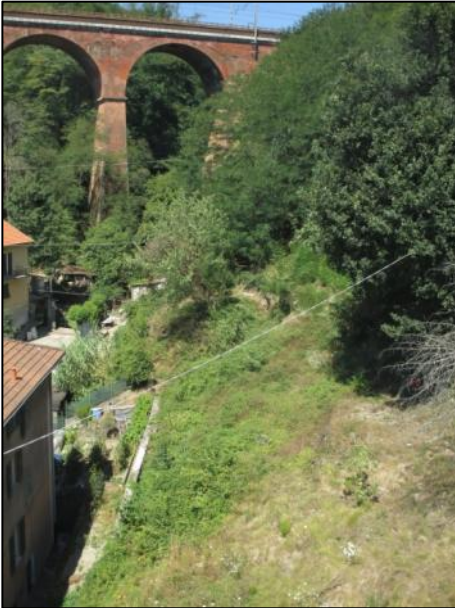
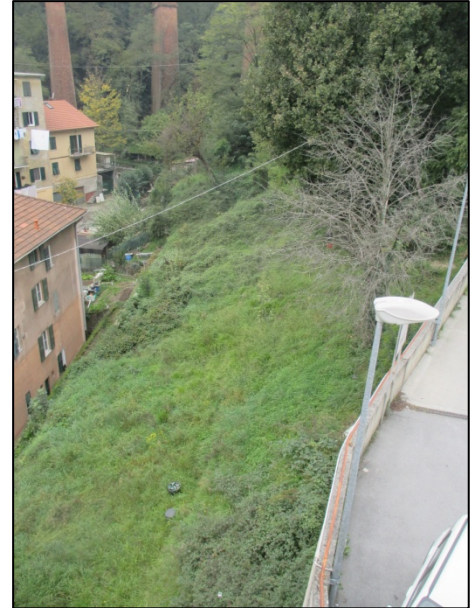
XII campagna

anche a Sud del cantiere nel corso dell'ultimo semestre non sono stati rilevati segni di degradazione legati alle attività di cantiere.

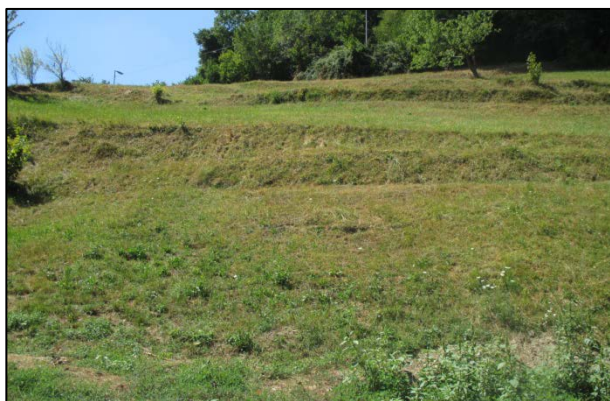
IX campagna

nella seguente documentazione fotografica si mette in evidenza la presenza di terrazzamenti antropizzati nelle aree limitrofe al cantiere che non presentano segni di degrado legati alle attività in corso.

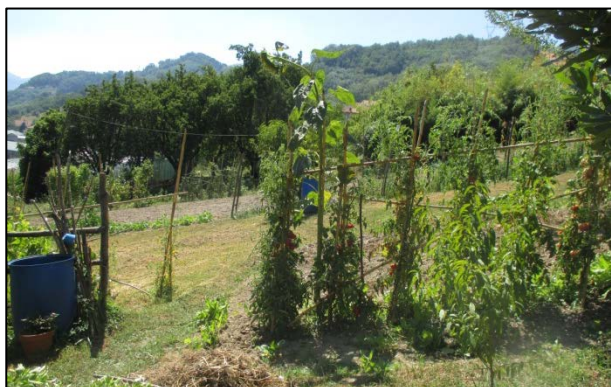
IX campagna

nella seguente documentazione fotografica si mette in evidenza la presenza di terrazzamenti antropizzati utilizzati come orti urbani nelle aree limitrofe al cantiere che non presentano segni di degrado legati alle attività in corso.

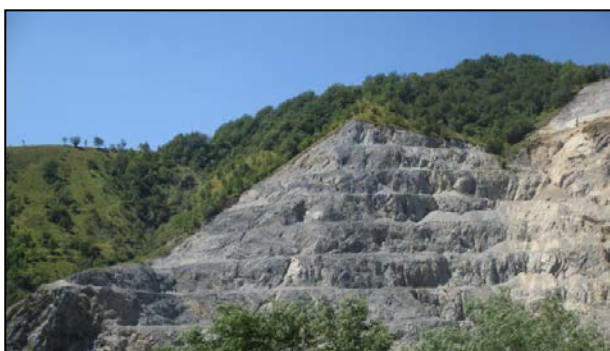
XII campagna

nella seguente documentazione fotografica si evidenzia l'elevata rocciosità che caratterizza i suoli (destinazione d'uso prevalente: bosco) a Sud della cava grande e la perdita di copertura vegetale e pedologica legata alle attività estrattive.

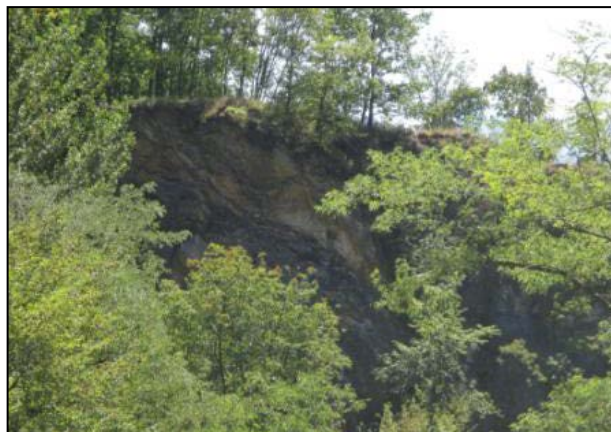
XII campagna

i suoli delle aree limitrofe alla cava piccola, fortemente rocciosi, non hanno evidenziato segni di degrado legati alle attività di cantiere.

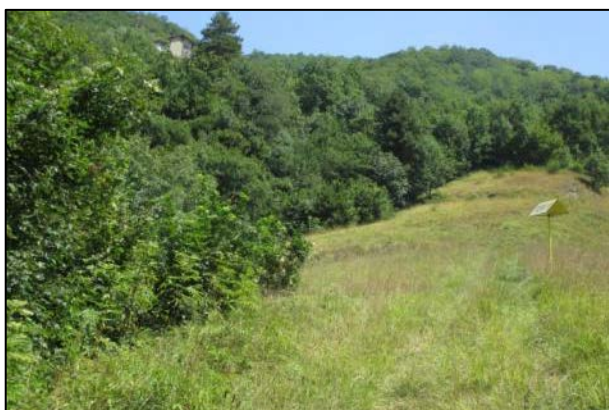
XII campagna

le aree poste a Sud del cantiere operativo (prevalentemente boschive) non hanno evidenziato, nel corso di queste campagne di monitoraggio, alcun segno di degrado legato alle attività di scavo in pieno svolgimento.

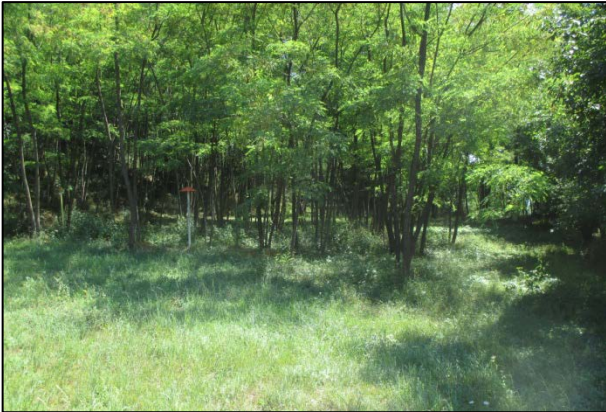
XII campagna

le aree limitrofe al cantiere operativo (prevalentemente boschive) non hanno evidenziato, nel corso delle campagne di monitoraggio, alcun segno di degrado legato alle attività di scavo in pieno svolgimento.

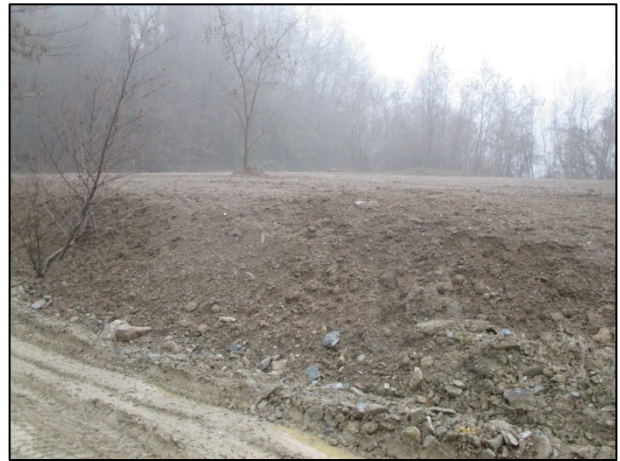
I campagna

nella seguente documentazione fotografica si mettono in evidenza gli interventi antropici eseguiti all'interno dell'area di cantiere volti a conservare gli orizzonti superficiali provenienti dalle operazioni di scavo attraverso il deposito in una zona delimitata di accantonamento.

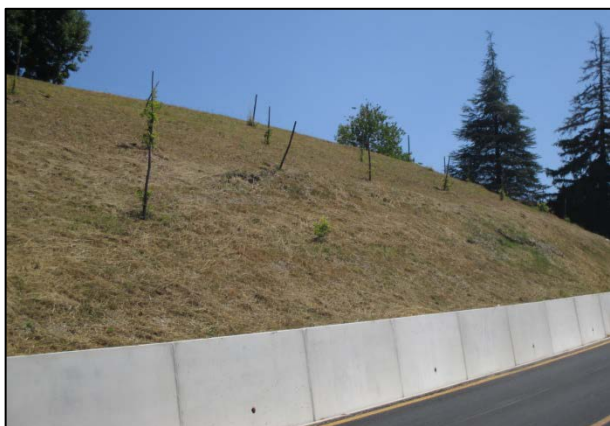
XII campagna

nella seguente documentazione fotografica si mostra l'area posta a Nord-Ovest del cantiere in cui, durante le diverse campagne di monitoraggio in Corso d'Opera, le attività eseguite non hanno comportato il manifestarsi di segni di degrado del suolo.

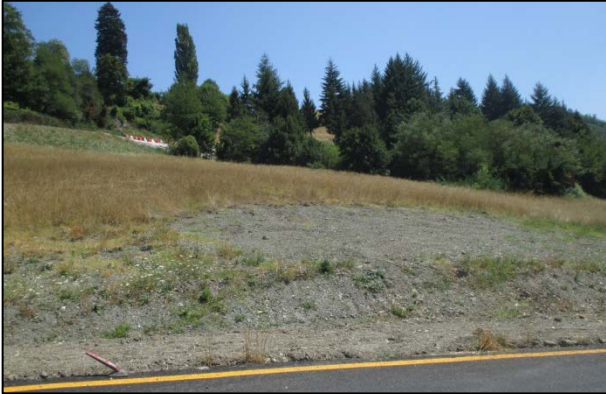
XII campagna

anche nell'area posta a Sud del cantiere, non sono stati rilevati segni di degrado del suolo legati alle attività eseguite.

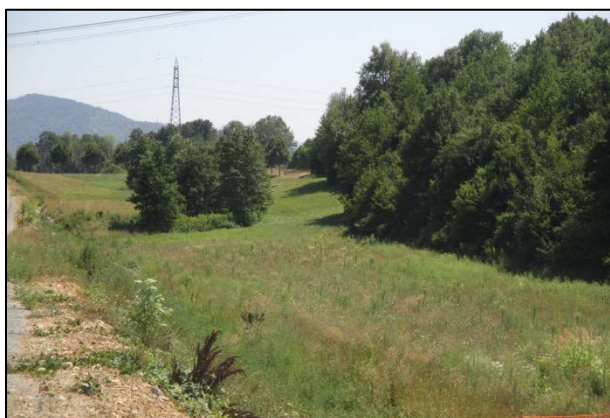
IX campagna

nella seguente documentazione fotografica si mostra l'area posta a Ovest del cantiere in cui, durante le diverse campagne di monitoraggio in Corso d'Opera, non sono stati rilevati segni di degradazione dei suoli (destinati prevalentemente all'uso agricolo) legati alle attività in corso.

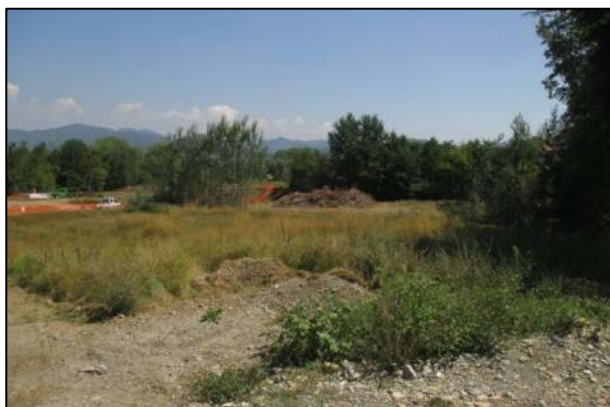
IX campagna

nella seguente documentazione fotografica si mostra l'area posta a Est del cantiere in cui è presente un'area industriale le cui attività influenzano in parte lo stato qualitativo dei suoli. In generale, non sono stati riscontrati segni di degrado del suolo attribuibili alle attività di cantiere.

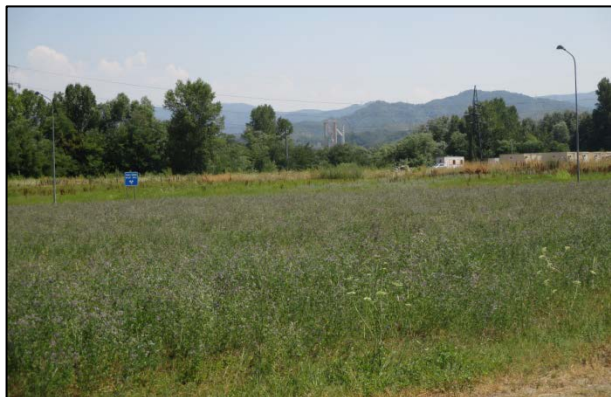
II campagna

nella seguente documentazione fotografica si mostra l'area limitrofa al cantiere in cui non sono stati riscontrati segni di degrado del suolo.

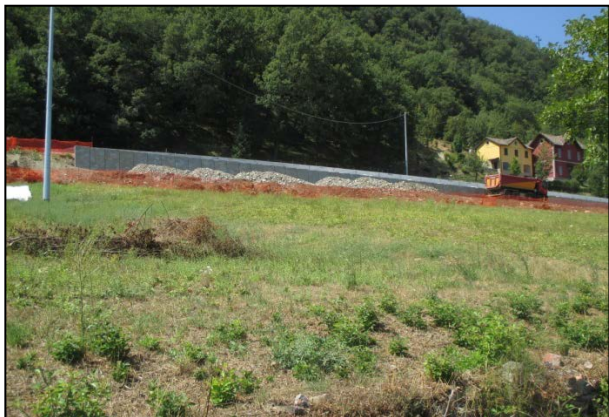
II campagna

nella seguente documentazione fotografica si mostra l'area limitrofa al cantiere in cui non sono stati riscontrati segni di degrado del suolo.

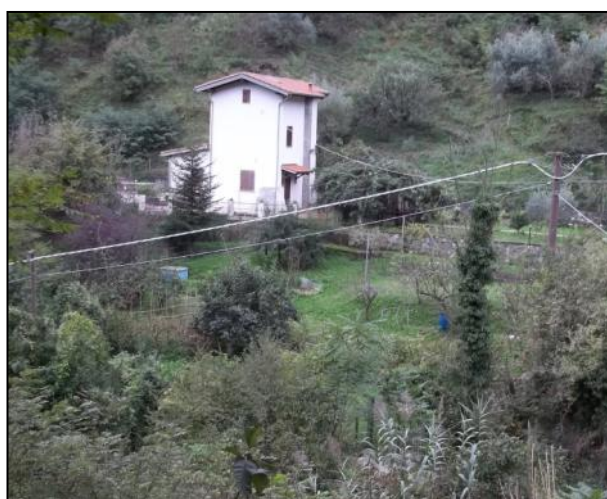
I campagna (15/10/2013)

nella seguente documentazione fotografica si riporta l'evoluzione del contesto ambientale nell'area limitrofa al cantiere confrontando lo status nella I campagna di monitoraggio in CO con le condizioni rinvenute nell'ultimo anno. Dal confronto si nota come nel punto di osservazione, nonostante l'intenso sviluppo delle attività di cantiere, i suoli limitrofi, prevalentemente utilizzati per orti/giardini urbani, non abbiano riportato segni di degrado.

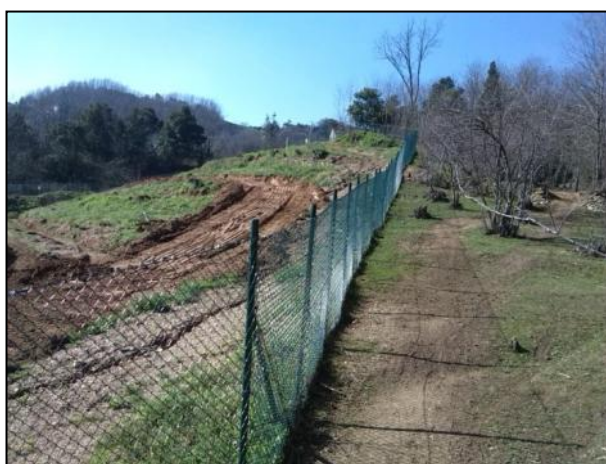
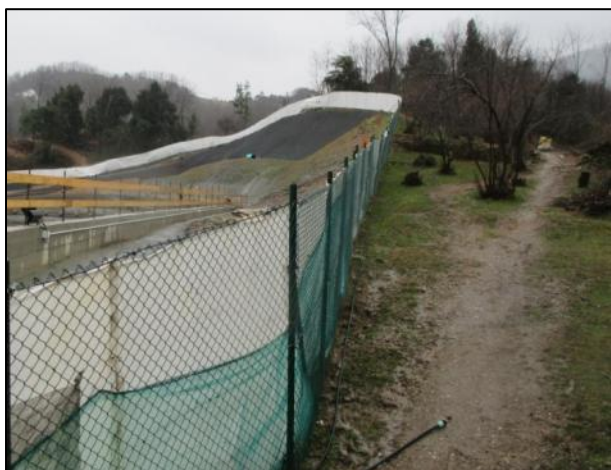
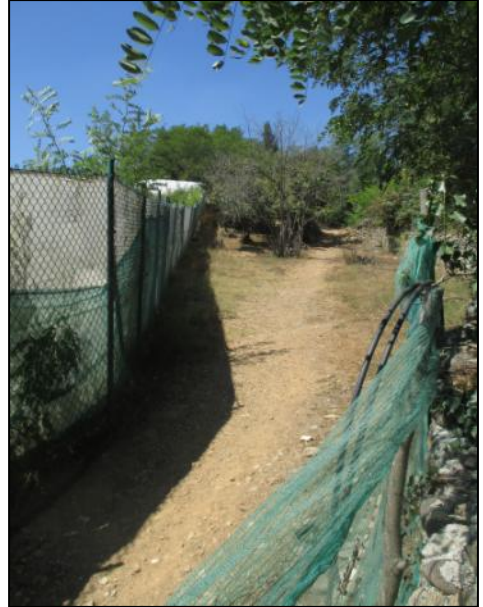
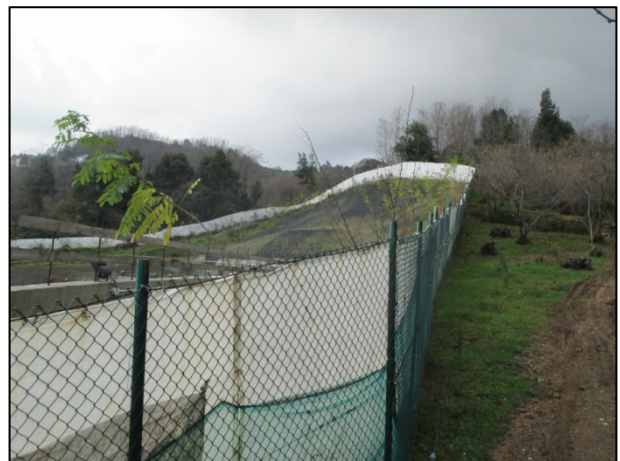
nella seguente documentazione fotografica si riporta il dettaglio dei suoli posti a Nord del cantiere (all'interno di un'area boschiva) nel corso dell'ultimo anno in rapporto con la I campagna di monitoraggio in CO. Dal confronto si nota come nel punto di osservazione, nonostante l'intenso sviluppo delle attività di cantiere, i suoli limitrofi non abbiano riportato segni di degrado anche in virtù delle opere di contenimento eseguite (barriere).

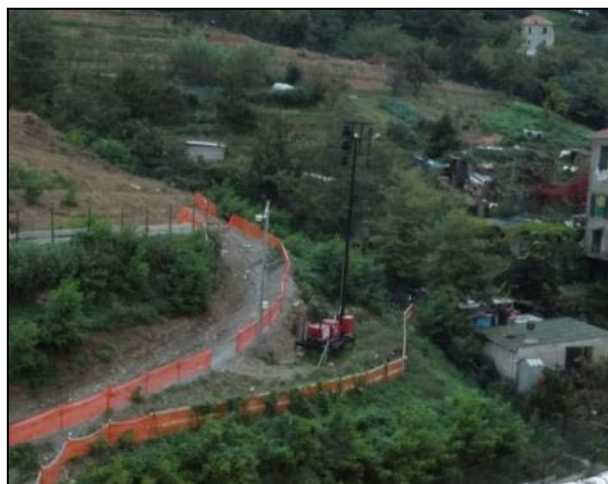
I campagna (16/10/2013)

nell'area a Nord-Est del cantiere i suoli, prevalentemente destinati alla coltivazione orticola (orti urbani), non presentano segni di degrado nonostante lo sviluppo delle attività di cantiere (come evidenzia il confronto con la I campagna di monitoraggio in CO).

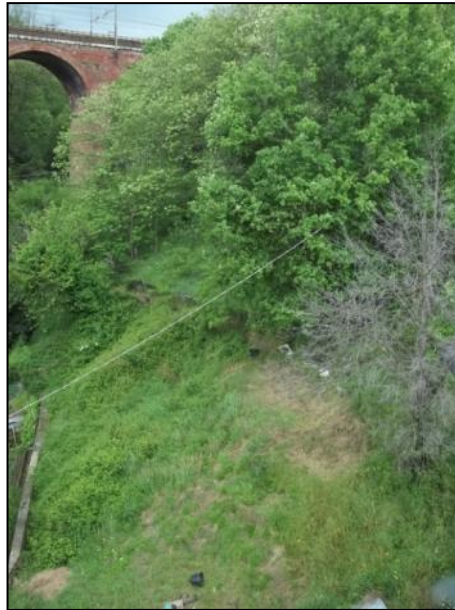
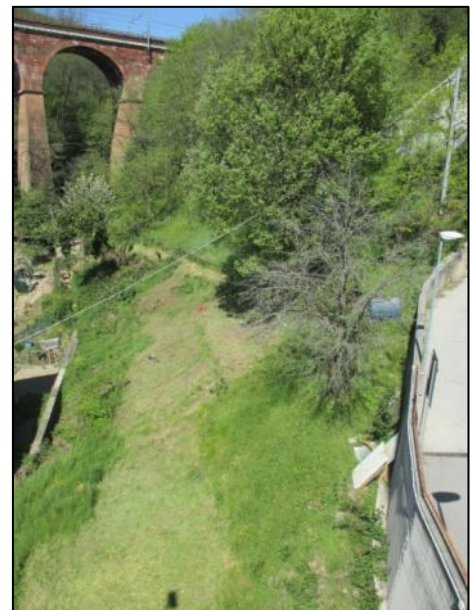
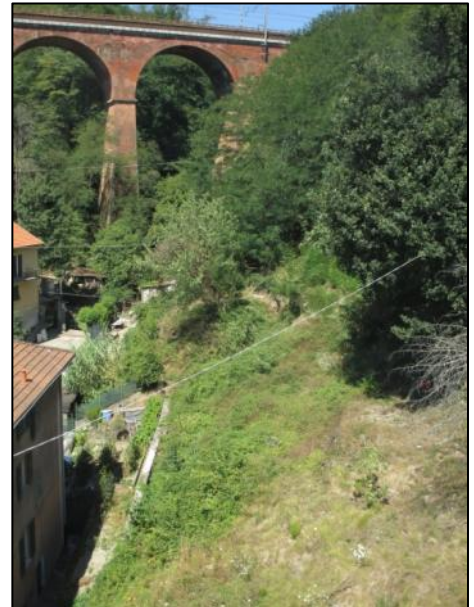
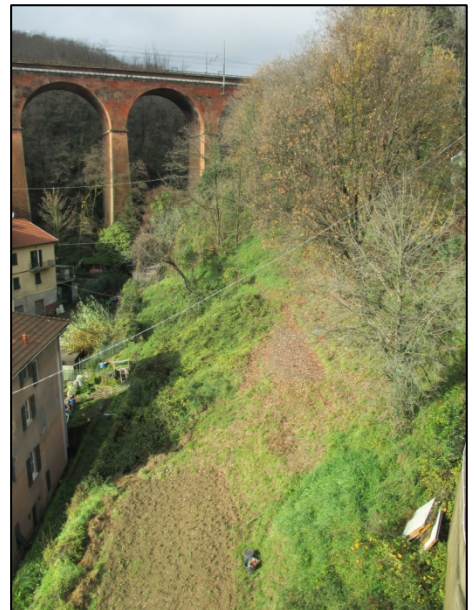
anche a Sud del cantiere nel corso di tutte le campagne di monitoraggio in Corso d'Opera del suolo non sono stati rilevati segni di degradazione legati alle attività di cantiere.

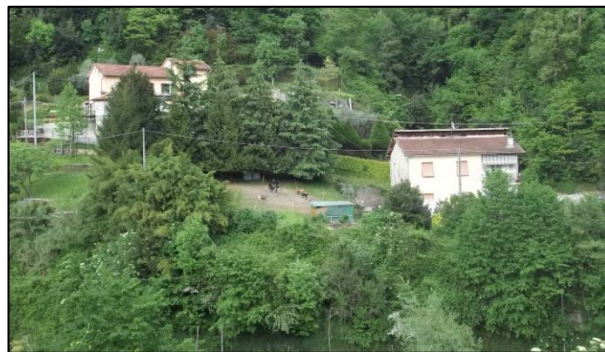
I campagna (24/04/2014)

nella seguente documentazione fotografica si mette in evidenza la presenza di terrazzamenti antropizzati utilizzati come orti urbani nelle aree limitrofe al cantiere che non presentano segni di degrado legati alle attività in corso.

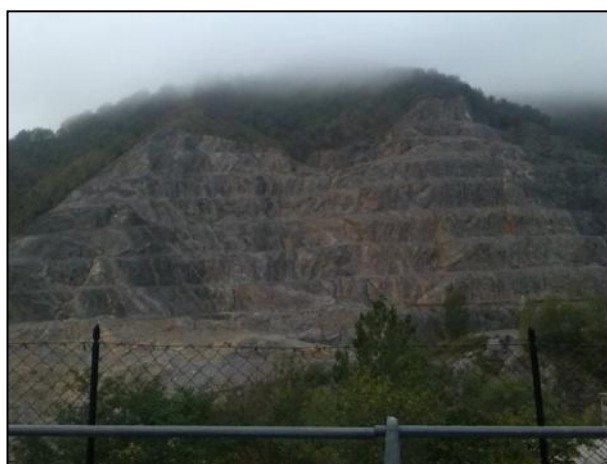
I campagna (16/10/2013)

nella seguente documentazione fotografica si evidenzia l'elevata rocciosità che caratterizza i suoli (destinazione d'uso prevalente: bosco) a Sud della cava grande e la perdita di copertura vegetale e pedologica legata alle attività estrattive.

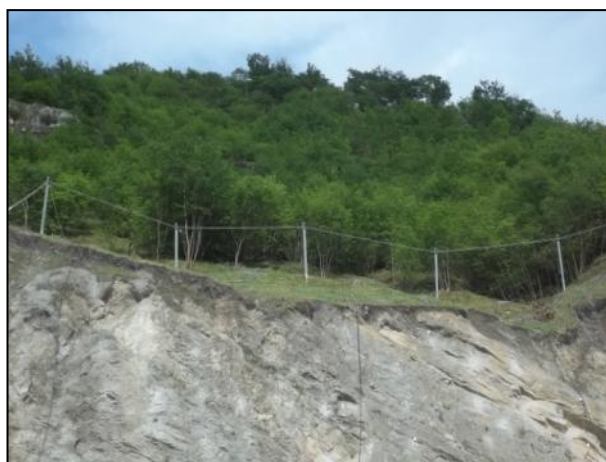
I campagna (16/10/2013)

i suoli delle aree limitrofe alla cava piccola, fortemente rocciosi, non hanno evidenziato segni di degrado legati alle attività di cantiere.

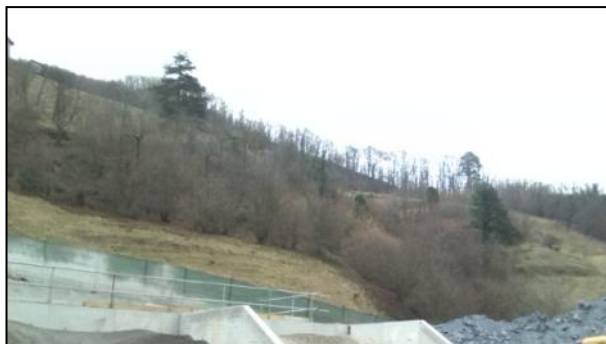
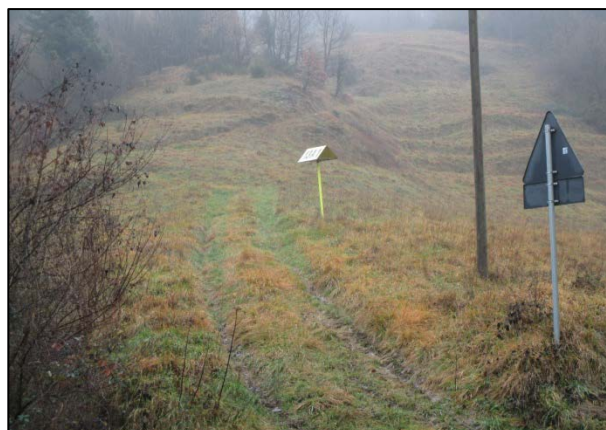
le aree poste a Sud del cantiere operativo (prevalentemente boschive) non hanno evidenziato, nel corso delle campagne di monitoraggio, alcun segno di degrado legato alle attività di scavo in pieno svolgimento.

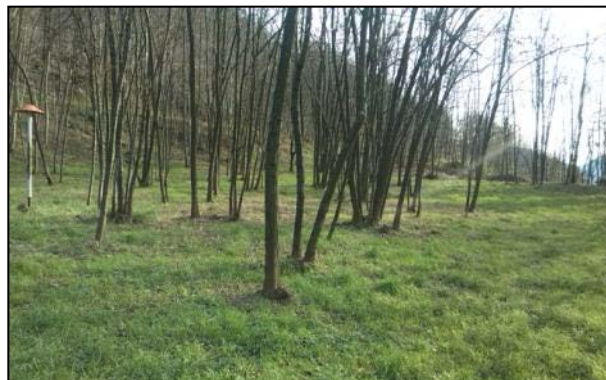
I campagna (23/10/2013)

le aree limitrofe al cantiere operativo (prevalentemente boschive) non hanno evidenziato, nel corso delle campagne di monitoraggio, alcun segno di degrado legato alle attività di scavo in pieno svolgimento.

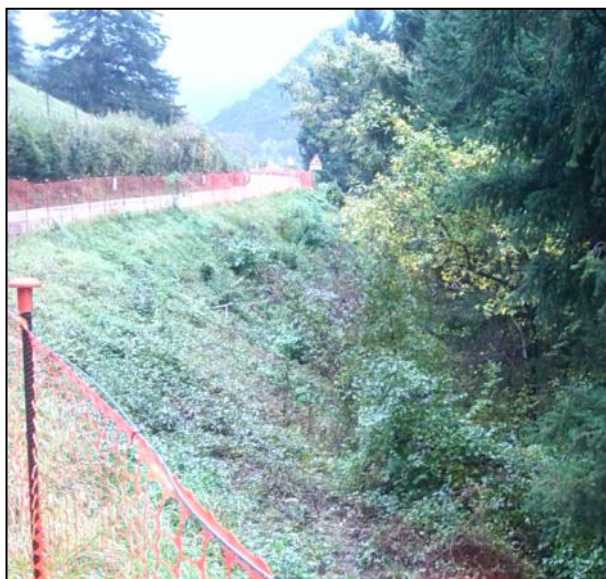
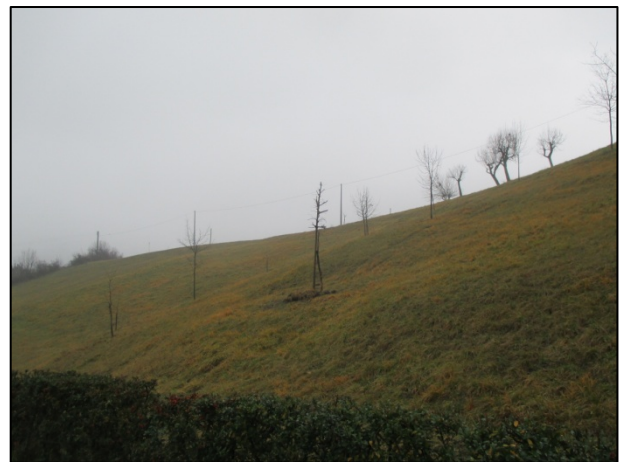
nella seguente documentazione fotografica si mostra l'area posta a Nord-Ovest del cantiere in cui, durante le diverse campagne di monitoraggio in Corso d'Opera, le attività in corso non hanno comportato il manifestarsi di segni di degrado del suolo.

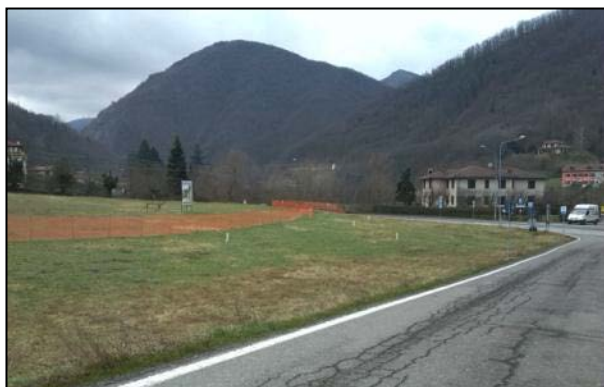
I campagna (23/10/2013)

anche nell'area posta a Sud del cantiere, non sono stati rilevati segni di degrado del suolo legati alle attività eseguite.

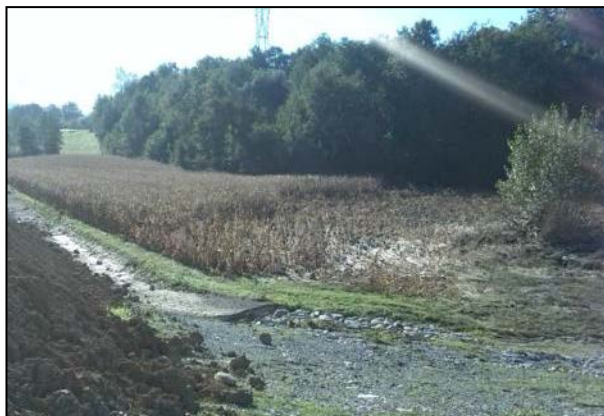
I campagna (23/10/2013)

nella seguente documentazione fotografica si mostra l'area posta a Ovest del cantiere in cui, durante le diverse campagne di monitoraggio in Corso d'Opera, non sono stati rilevati segni di degradazione dei suoli (destinati prevalentemente all'uso agricolo) legati alle attività in corso.

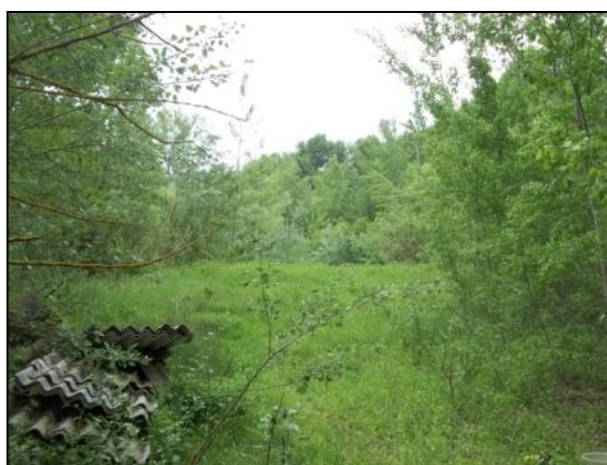
I campagna (29/04/2014)

nella seguente documentazione fotografica si mostra l'area posta a Est del cantiere in cui è presente un'area industriale le cui attività influenzano in parte lo stato qualitativo dei suoli con la presenza, riscontrata principalmente durante le prime campagne di monitoraggio, di alcuni segni di degradazione (ad es. deposito di rifiuti). In generale, non sono stati riscontrati segni di degrado del suolo attribuibili alle attività di cantiere.

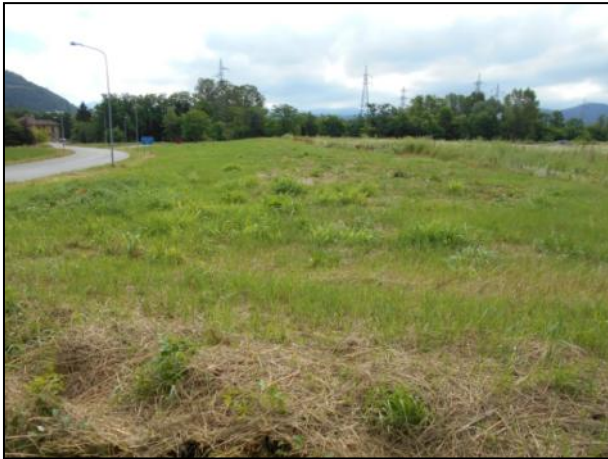
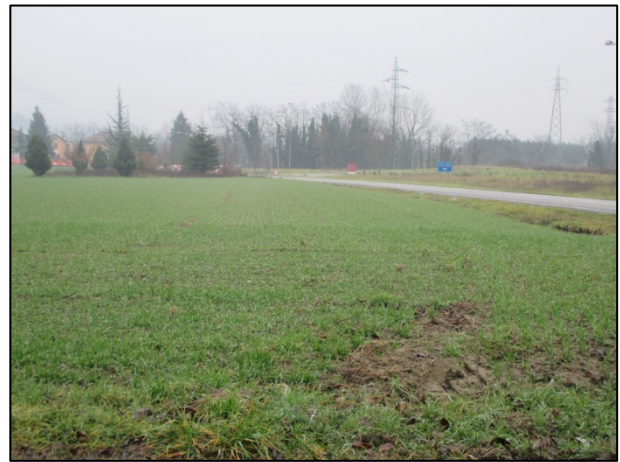
nella seguente documentazione fotografica si mostra l'area limitrofa al cantiere in cui non sono stati riscontrati segni di degrado del suolo.

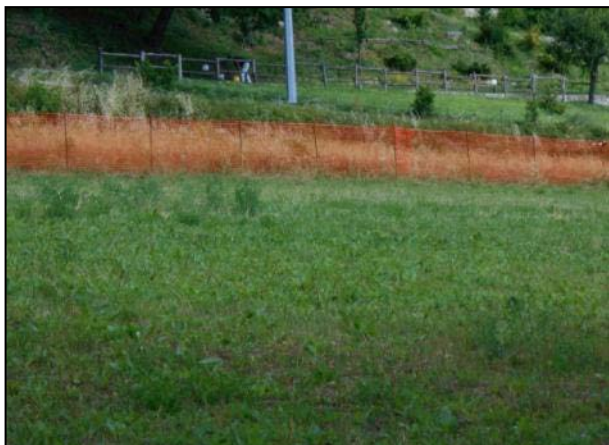
I campagna

nella seguente documentazione fotografica si mostra l'area limitrofa al cantiere in cui non sono stati riscontrati segni di degrado del suolo.
