**TRATTA A.V./A.C. TERZO VALICO DEI GIOVI
PROGETTO ESECUTIVO**

RAPPORTO ANNUALE - 2015

MONITORAGGIO AMBIENTALE

RAPPORTO DI SINTESI – LOTTO 1

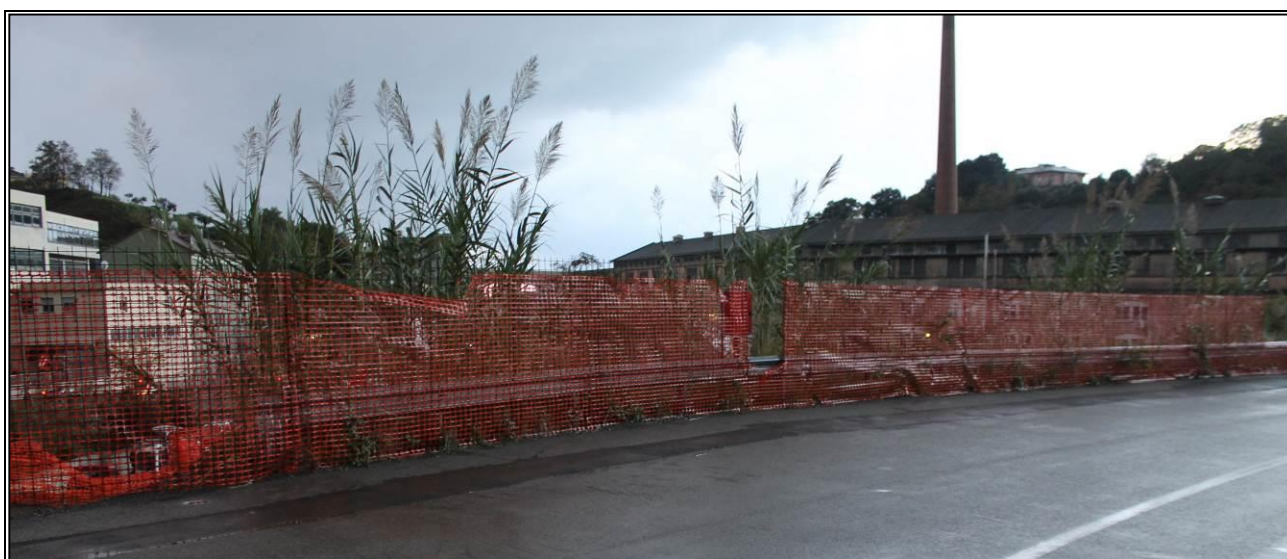
La morfologia dei luoghi individuati da questa lavorazione risulta essere quella di un'area urbanizzata, presentando poca vegetazione, se non proprio in corrispondenza del fronte di scavo della finestra Borzoli. È da segnalare la presenza di un'area industriale dismessa e prospiciente a questa un'area adibita alla demolizione di autovetture.

Figura 1 - Area industriale dismessa

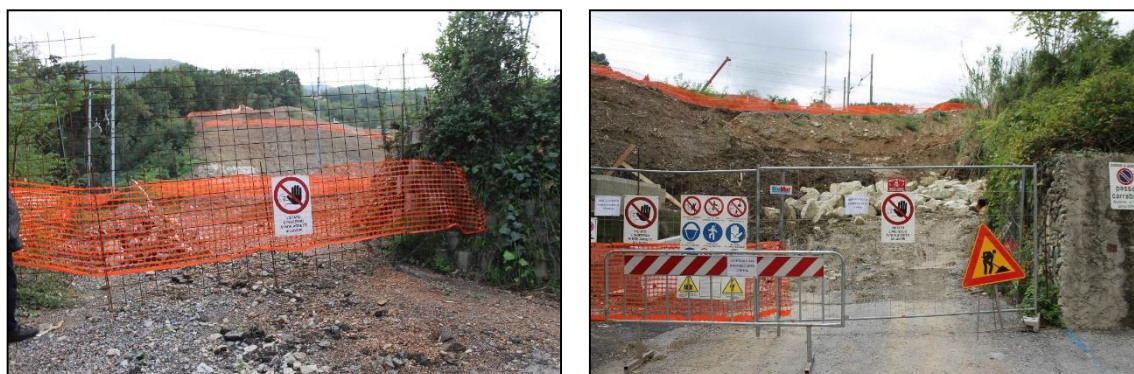
È da segnalare che non sono state possibili alcune registrazioni di fotogrammi a causa della chiusura delle uniche strade di accesso alle aree, come visibile nelle foto seguenti.

Figura 2 – Viabilità interrotta
