TRATTA A.V./A.C. TERZO VALICO DEI GIOVI
PROGETTO ESECUTIVO

Rapporto annuale 2015

Monitoraggio Ambientale

Suolo – Cantieri di Linea

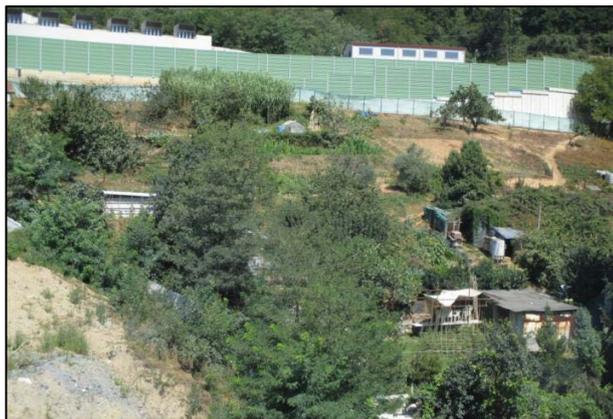
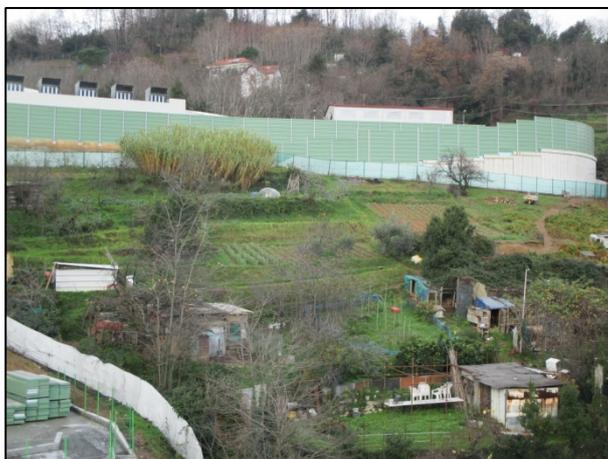
Suoli a Nord-Est del cantiere:

nell'area a Nord-Est del cantiere i suoli, prevalentemente destinati alla coltivazione orticola (orti urbani), non presentano segni di degrado nonostante lo sviluppo delle attività di cantiere.

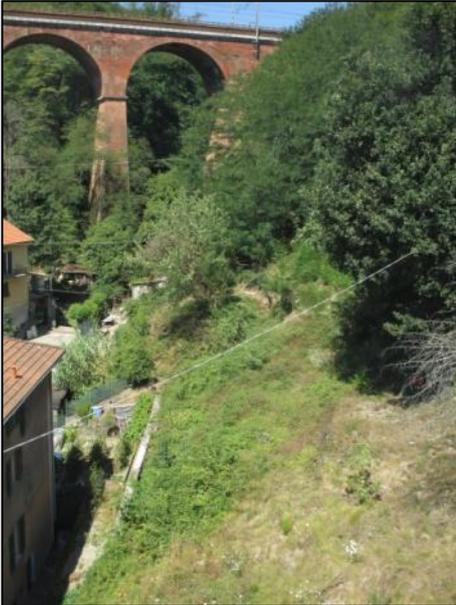
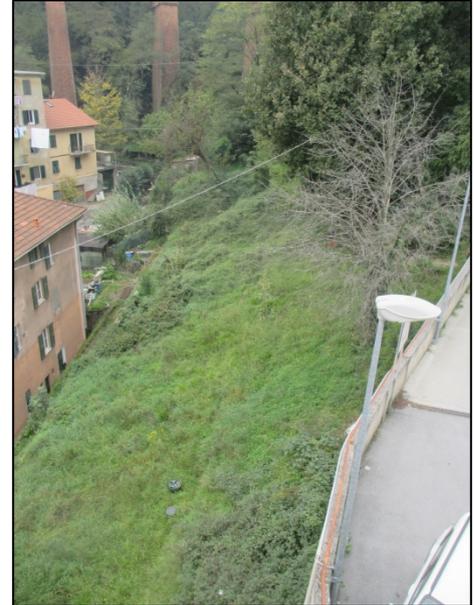
Suoli a Sud del cantiere:

anche a Sud del cantiere nel corso dell'ultimo semestre non sono stati rilevati segni di degradazione legati alle attività di cantiere.

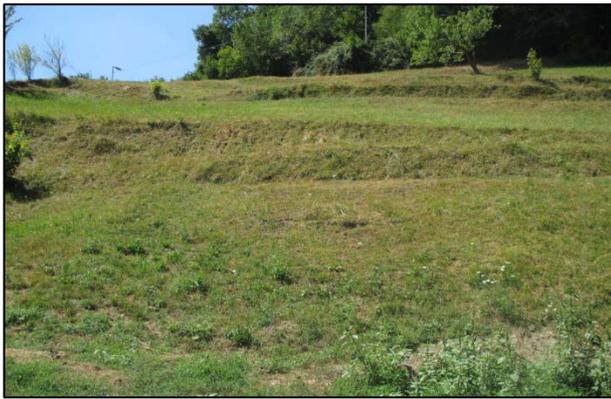
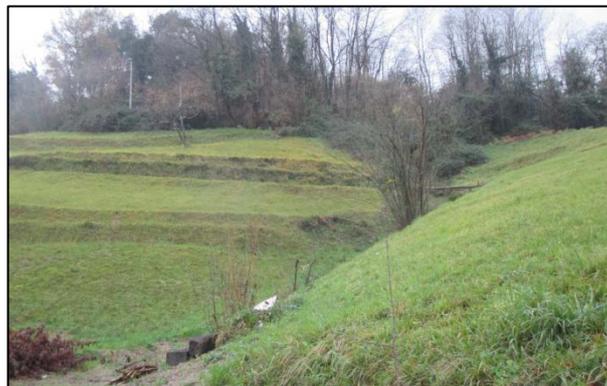
nella seguente documentazione fotografica si mette in evidenza la presenza di terrazzamenti antropizzati nelle aree limitrofe al cantiere che non presentano segni di degrado legati alle attività in corso.

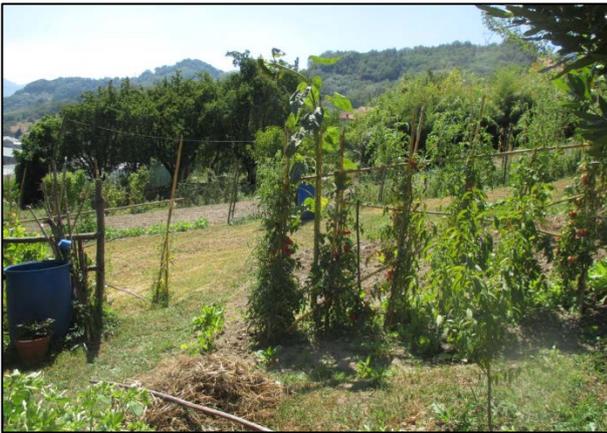
Orti terrazzati limitrofi all'area di cantiere:

nella seguente documentazione fotografica si mette in evidenza la presenza di terrazzamenti antropizzati utilizzati come orti urbani nelle aree limitrofe al cantiere che non presentano segni di degrado legati alle attività in corso.

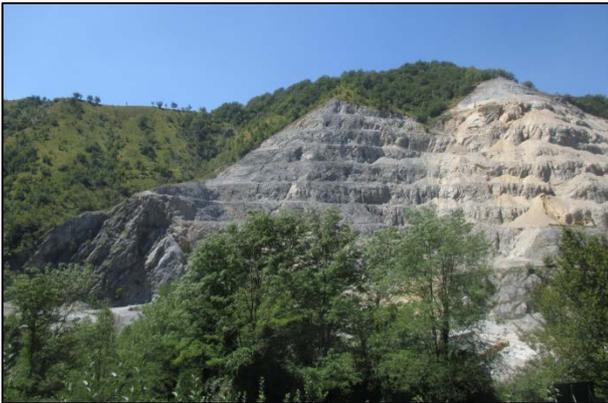
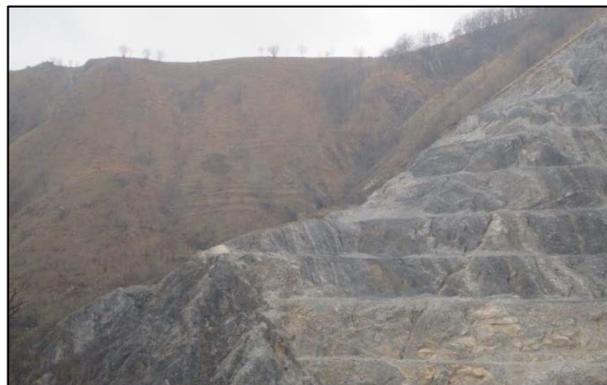
nella seguente documentazione fotografica si evidenzia l'elevata rocciosità che caratterizza i suoli (destinazione d'uso prevalente: bosco) a Sud della cava grande e la perdita di copertura vegetale e pedologica legata alle attività estrattive.

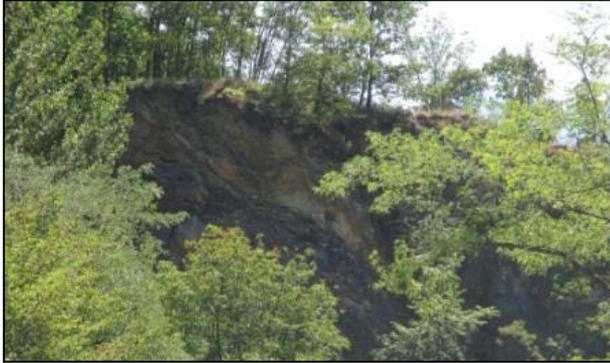
Aree limitrofe al cantiere nella cava piccola:

i suoli delle aree limitrofe alla cava piccola, fortemente rocciosi, non hanno evidenziato segni di degrado legati alle attività di cantiere.

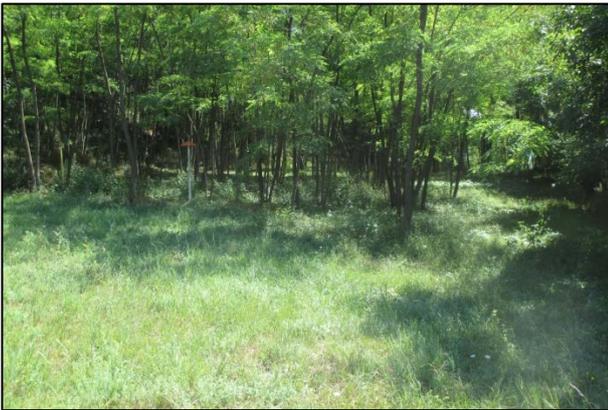
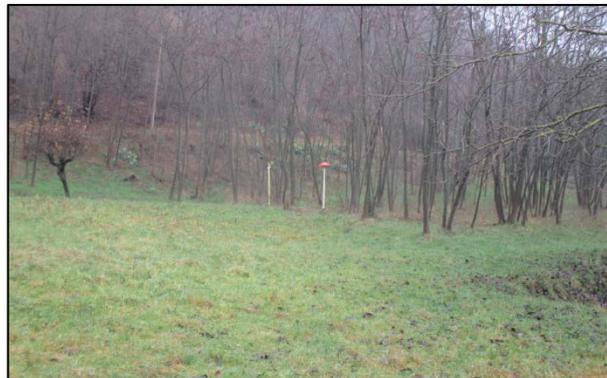
Suoli limitrofi al cantiere operativo:

le aree limitrofe al cantiere operativo (prevalentemente boschive) non hanno evidenziato, nel corso delle campagne di monitoraggio, alcun segno di degrado legato alle attività di scavo in pieno svolgimento.

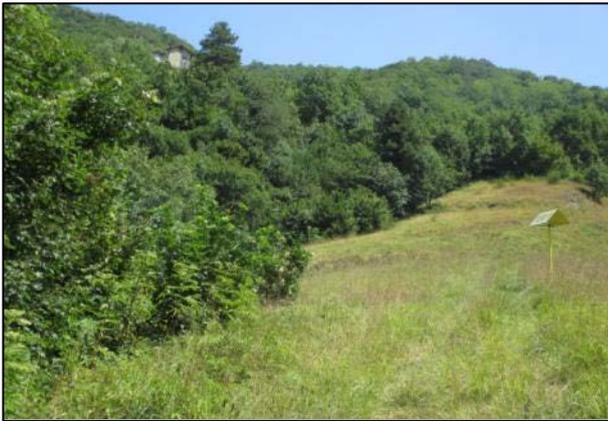
Suoli a Sud dell'area di cantiere:

le aree poste a Sud del cantiere operativo (prevalentemente boschive) non hanno evidenziato, nel corso delle campagne di monitoraggio, alcun segno di degrado legato alle attività di scavo in pieno svolgimento.

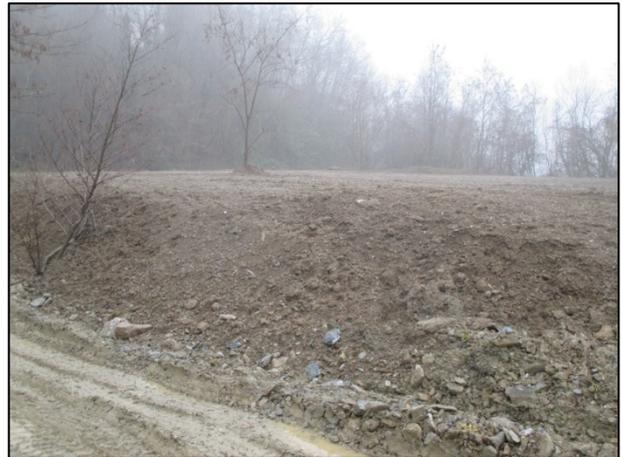
nella seguente documentazione fotografica si mettono in evidenza gli interventi antropici eseguiti all'interno dell'area di cantiere volti a conservare gli orizzonti superficiali provenienti dalle operazioni di scavo attraverso il deposito in una zona delimitata di accantonamento.

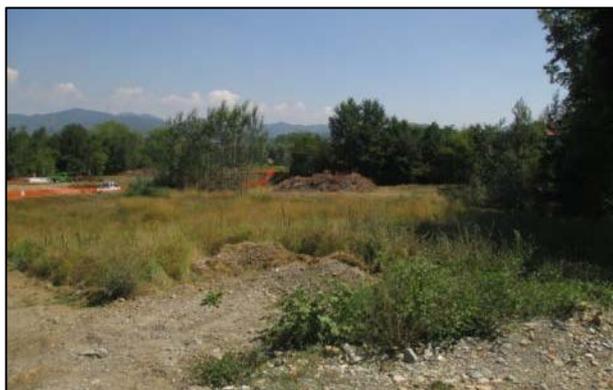
nella seguente documentazione fotografica si mostra l'area posta a Est del cantiere in cui è presente un'area industriale le cui attività influenzano in parte lo stato qualitativo dei suoli. In generale, non sono stati riscontrati segni di degrado del suolo attribuibili alle attività di cantiere.

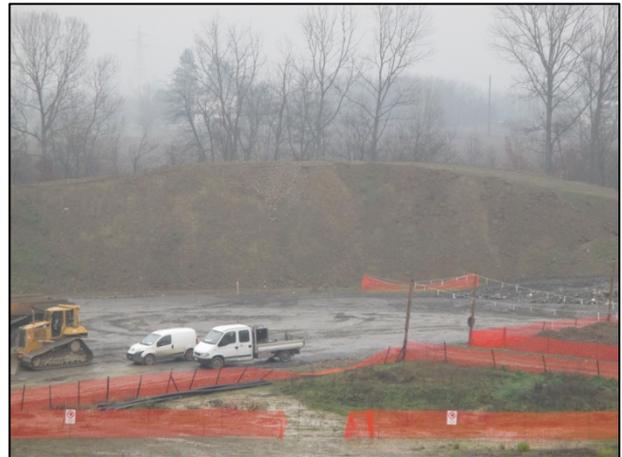
nella seguente documentazione fotografica si mettono in evidenza gli interventi antropici eseguiti all'interno dell'area del cantiere volti a conservare gli orizzonti superficiali provenienti dalle operazioni di scavo attraverso il deposito in una zona delimitata di accantonamento.

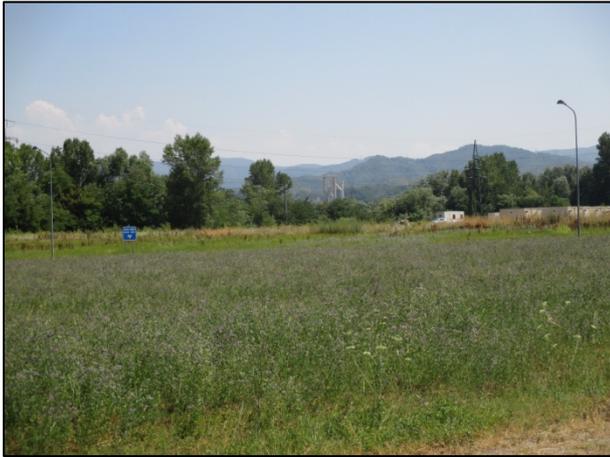
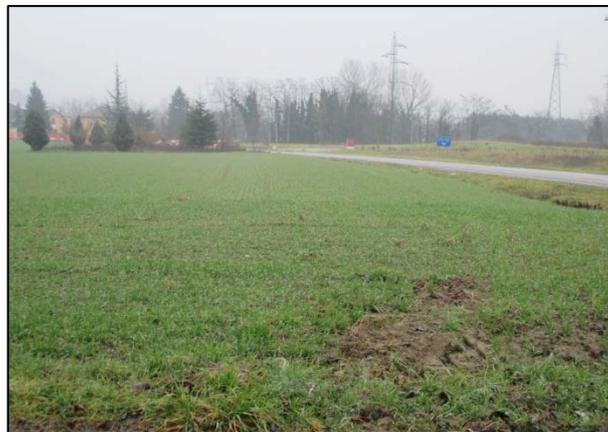
nella seguente documentazione fotografica si mostra l'area limitrofa al cantiere in cui non sono stati riscontrati segni di degrado del suolo.

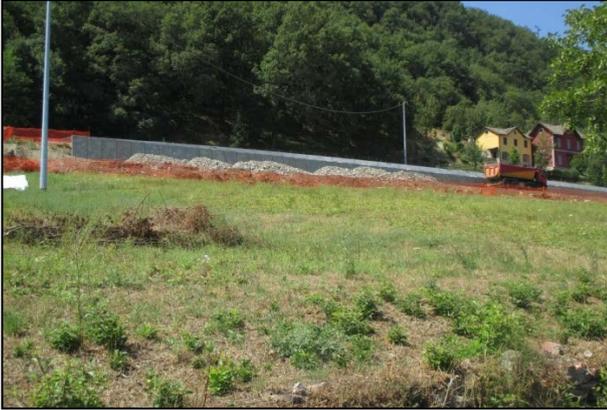
Suoli limitrofi all'area di cantiere:

nella seguente documentazione fotografica si mostra l'area limitrofa al cantiere in cui non sono stati riscontrati segni di degrado del suolo.

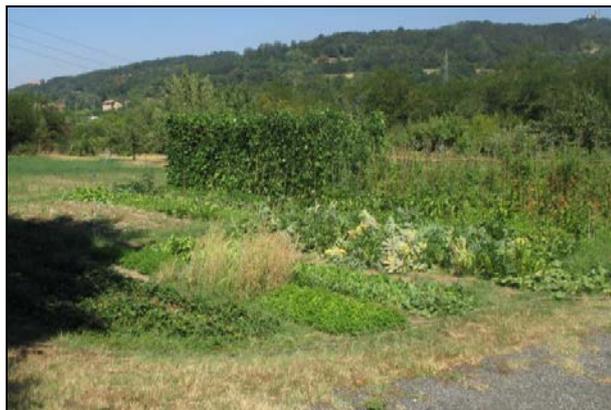
nella seguente documentazione fotografica si mostra l'area posta a Est del cantiere, destinata a orti urbani, in cui non sono stati riscontrati segni di degrado del suolo nell'ultimo semestre.

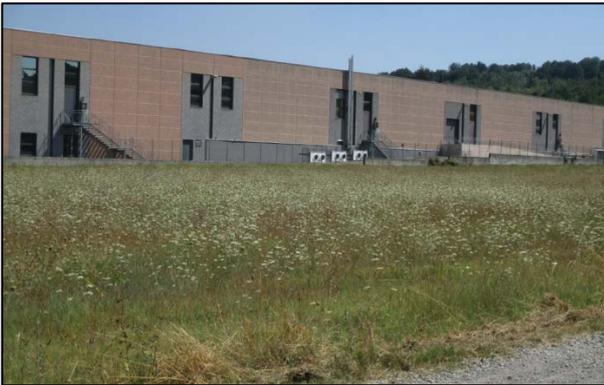
nella seguente documentazione fotografica si mostra l'area Nord del cantiere, in corrispondenza di un sito industriale, in cui non sono stati riscontrati segni di degrado del suolo (a prevalente utilizzo agricolo).

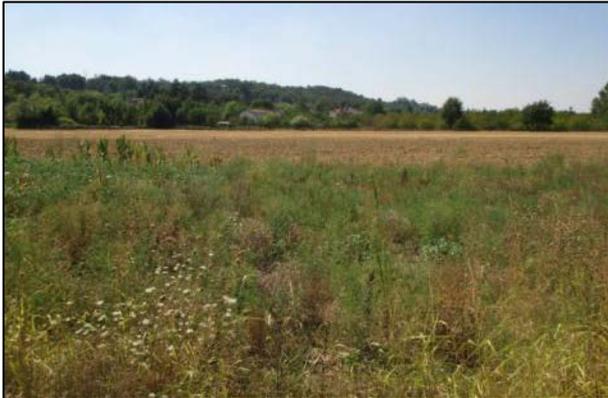
anche nei suoli limitrofi all'area Sud del cantiere (prevalentemente destinati all'uso agricolo) non sono stati riscontrati segni di degradazione legati alle attività di cantiere.

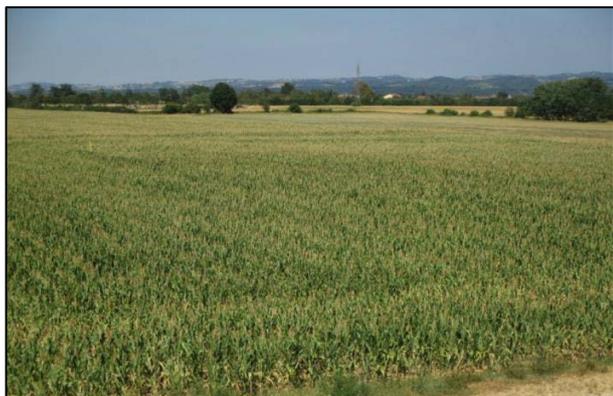
nella seguente documentazione fotografica si mostrano i suoli limitrofi all'area di cantiere (prevalentemente destinati all'uso agricolo) in cui non sono stati riscontrati segni di degradazione legati alle attività di cantiere.

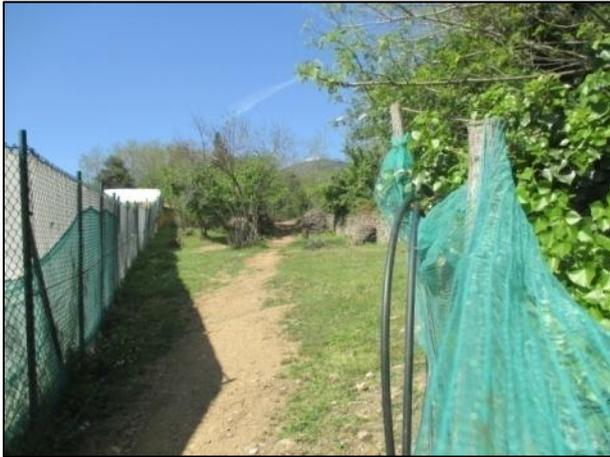
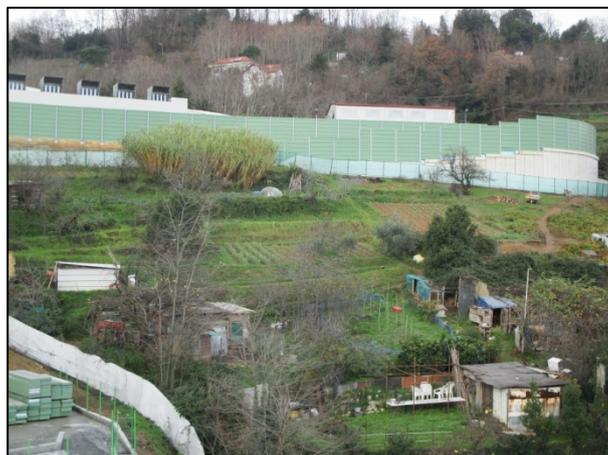
nella seguente documentazione fotografica si riporta il dettaglio dei suoli posti a Nord del cantiere (all'interno di un'area boschiva) e l'assenza di segni di degrado legati alle attività in corso.

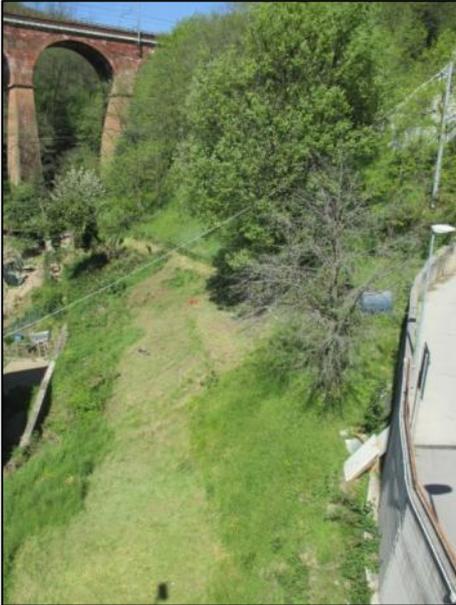
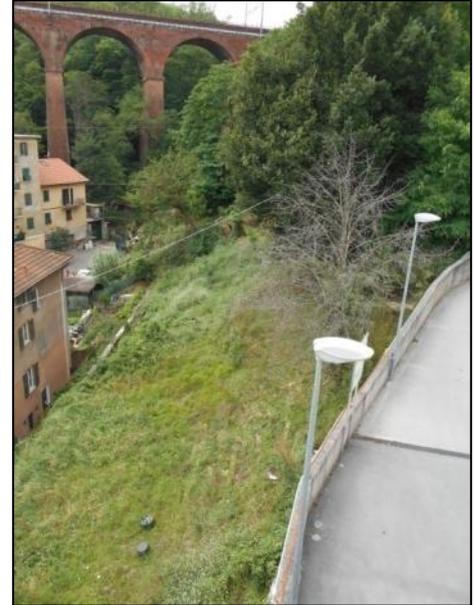
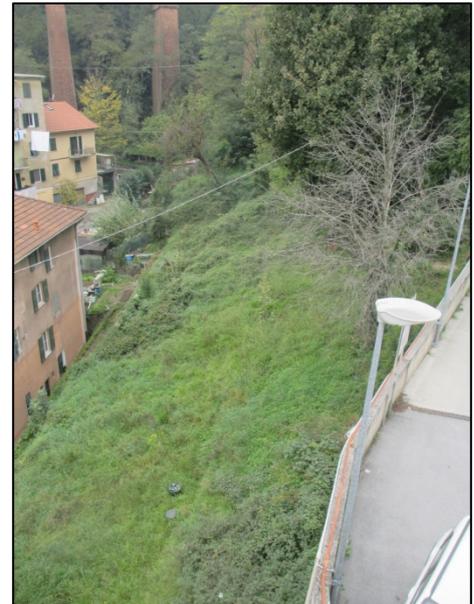
Suoli a Sud del cantiere:

anche a Sud del cantiere nel corso di tutte le campagne di monitoraggio in Corso d'Opera del suolo non sono stati rilevati segni di degradazione legati alle attività di cantiere.

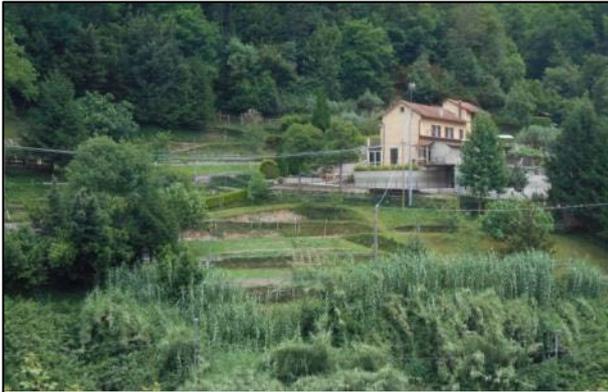
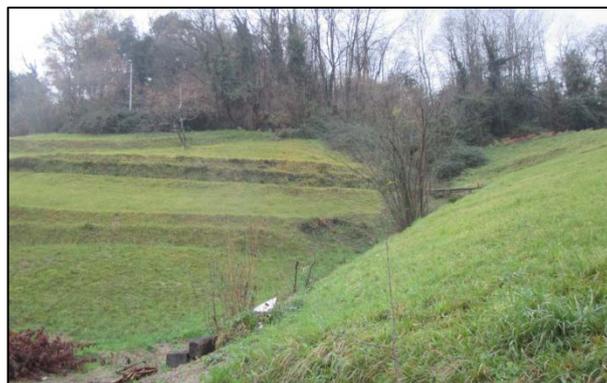
terrazzamenti antropizzati nelle aree limitrofe al cantiere che non presentano segni di degrado legati alle attività in corso.

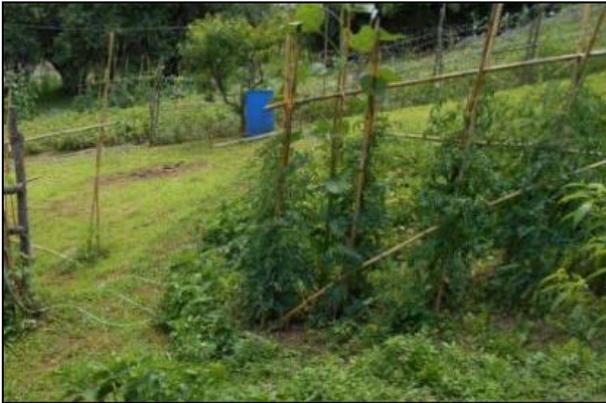
Orti terrazzati limitrofi all'area di cantiere:

nella seguente documentazione fotografica si mette in evidenza la presenza di terrazzamenti antropizzati utilizzati come orti urbani nelle aree limitrofe al cantiere che non presentano segni di degrado legati alle attività in corso.

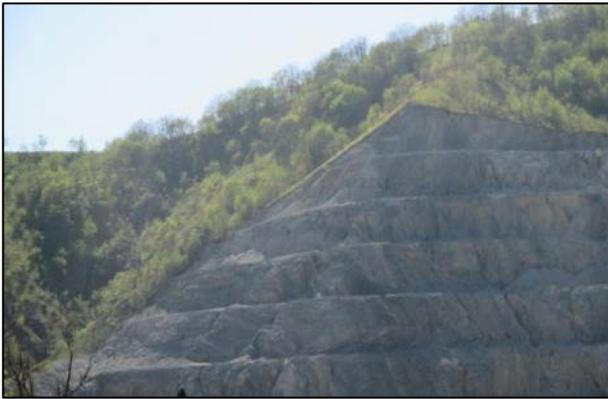
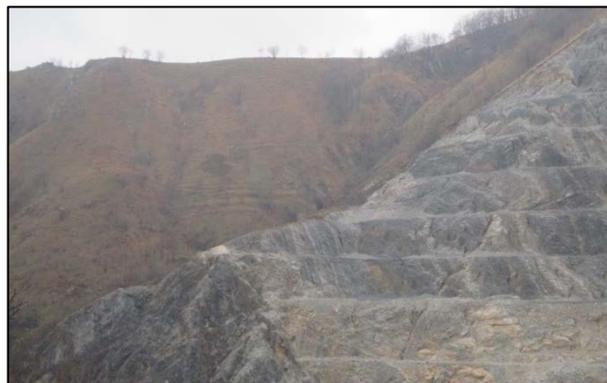
nella seguente documentazione fotografica si evidenzia l'elevata rocciosità che caratterizza i suoli (destinazione d'uso prevalente: bosco) a sud della cava grande e la perdita di copertura vegetale e pedologica legata alle attività estrattive.

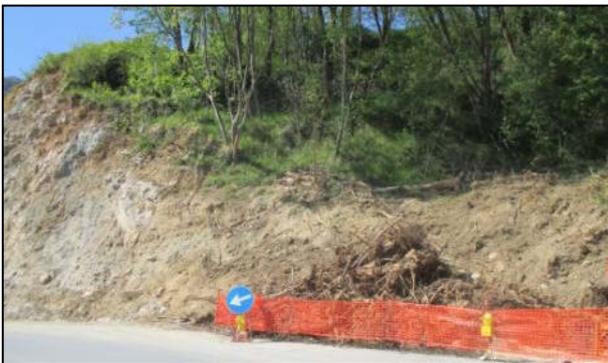
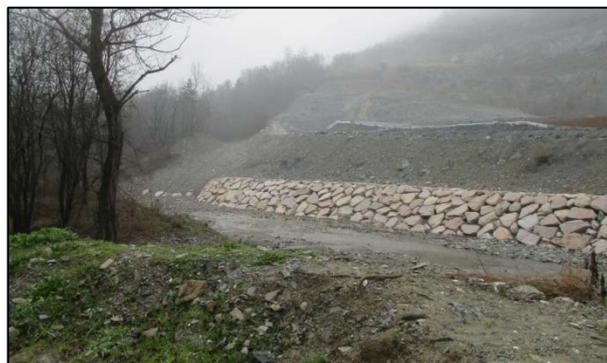
Aree limitrofe al cantiere nella cava piccola:

i suoli delle aree limitrofe alla cava piccola, fortemente rocciosi, non hanno evidenziato segni di degrado legati alle attività di cantiere.

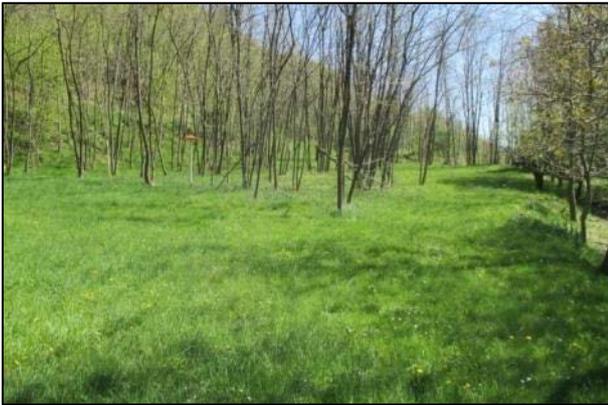
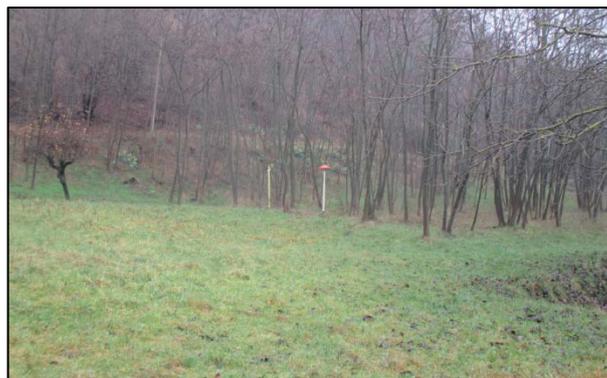
Suoli limitrofi al cantiere operativo:

le aree limitrofe al cantiere operativo (prevalentemente boschive) non hanno evidenziato, nel corso delle campagne di monitoraggio, alcun segno di degrado legato alle attività di scavo in pieno svolgimento.

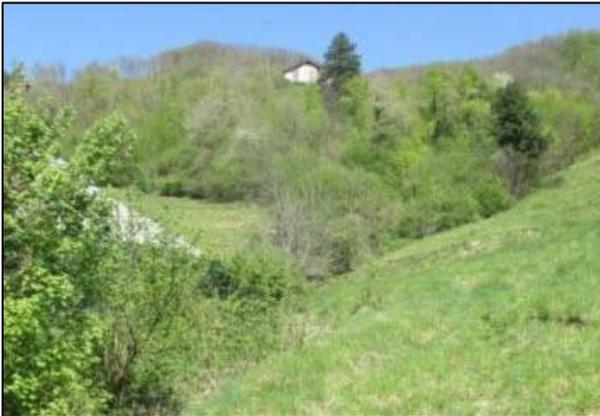
Suoli a Sud dell'area di cantiere:

le aree poste a Sud del cantiere operativo (prevalentemente boschive) non hanno evidenziato, nel corso delle campagne di monitoraggio, alcun segno di degrado legato alle attività di scavo in pieno svolgimento.

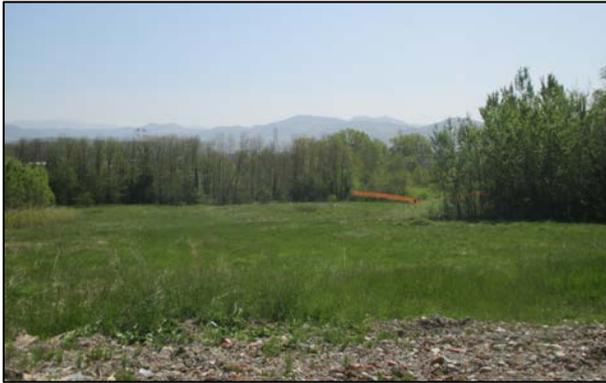
nella seguente documentazione fotografica si mostra l'area posta a Est del cantiere in cui non sono stati riscontrati segni di degrado del suolo.

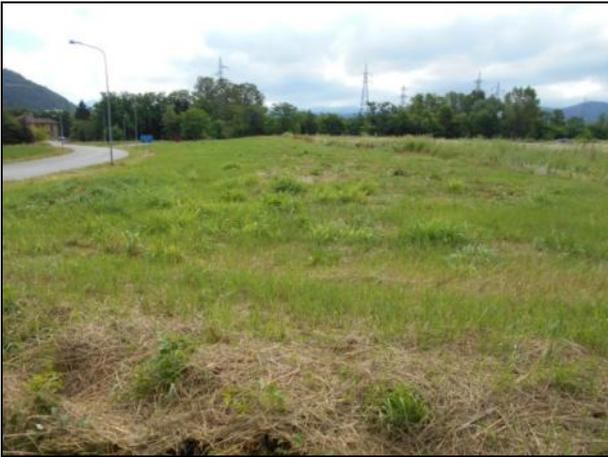
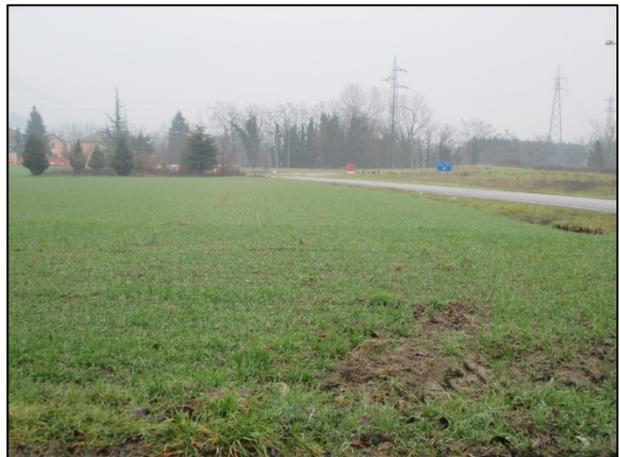
nella seguente documentazione fotografica si mostra l'area limitrofa al cantiere in cui non sono stati riscontrati segni di degrado del suolo.

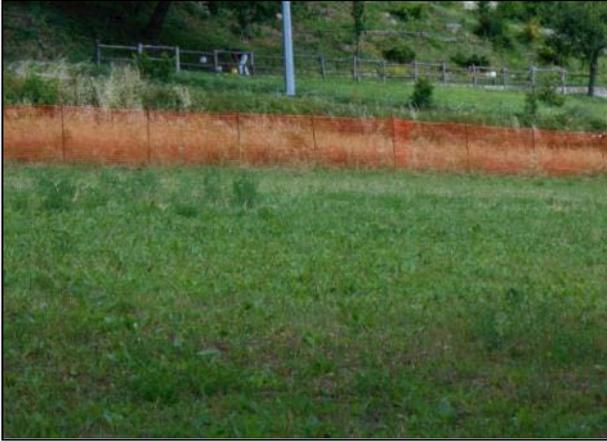
Suoli limitrofi all'area di cantiere:

nella seguente documentazione fotografica si mostra l'area limitrofa al cantiere in cui non sono stati riscontrati segni di degrado del suolo.

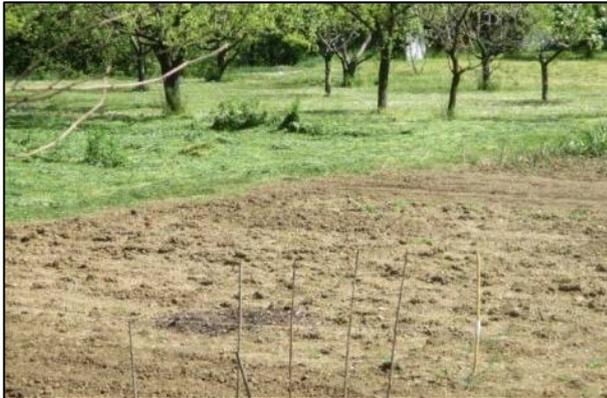
nella seguente documentazione fotografica si mostra l'area posta a Est del cantiere, destinata a orti urbani, in cui non sono stati riscontrati segni di degrado del suolo.

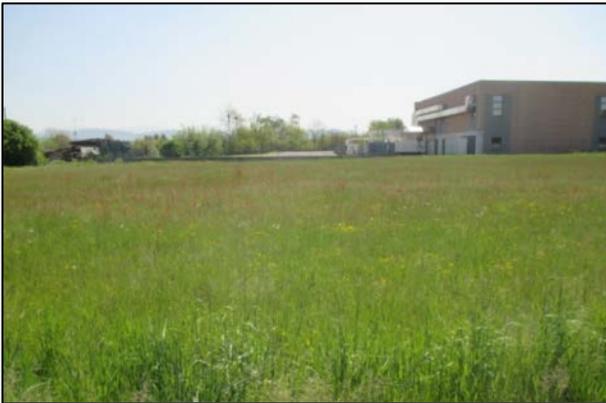
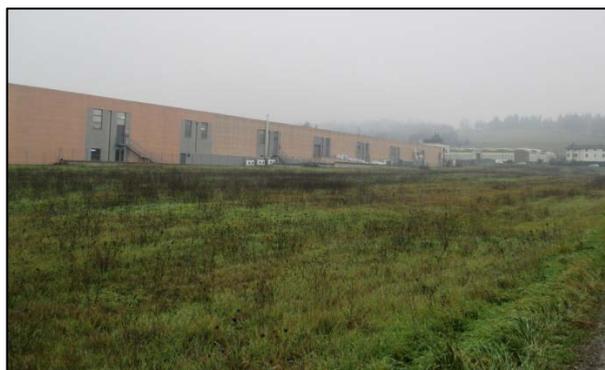
nella seguente documentazione fotografica si mostra l'area Nord del cantiere, in corrispondenza di un sito industriale, in cui non sono stati riscontrati segni di degrado del suolo (a prevalente utilizzo agricolo).

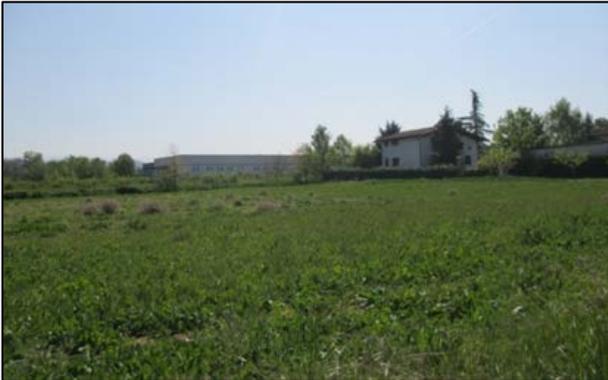
Suoli limitrofi all'area Sud del cantiere:

anche nei suoli limitrofi all'area Sud del cantiere (prevalentemente destinati all'uso agricolo) non sono stati riscontrati segni di degradazione legati alle attività di cantiere.

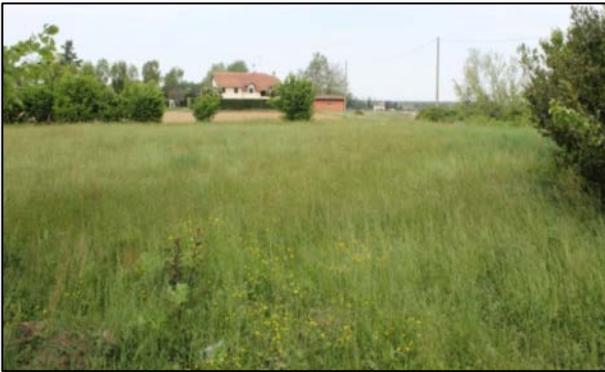
nella seguente documentazione fotografica si mostrano i suoli limitrofi all'area di cantiere (prevalentemente destinati all'uso agricolo) in cui non sono stati riscontrati segni di degradazione legati alle attività di cantiere.
