**TRATTA A.V./A.C. TERZO VALICO DEI GIOVI
PROGETTO ESECUTIVO**

RAPPORTO ANNUALE 2015

MONITORAGGIO AMBIENTALE

RAPPORTO DI SINTESI – CANTIERI DI LINEA

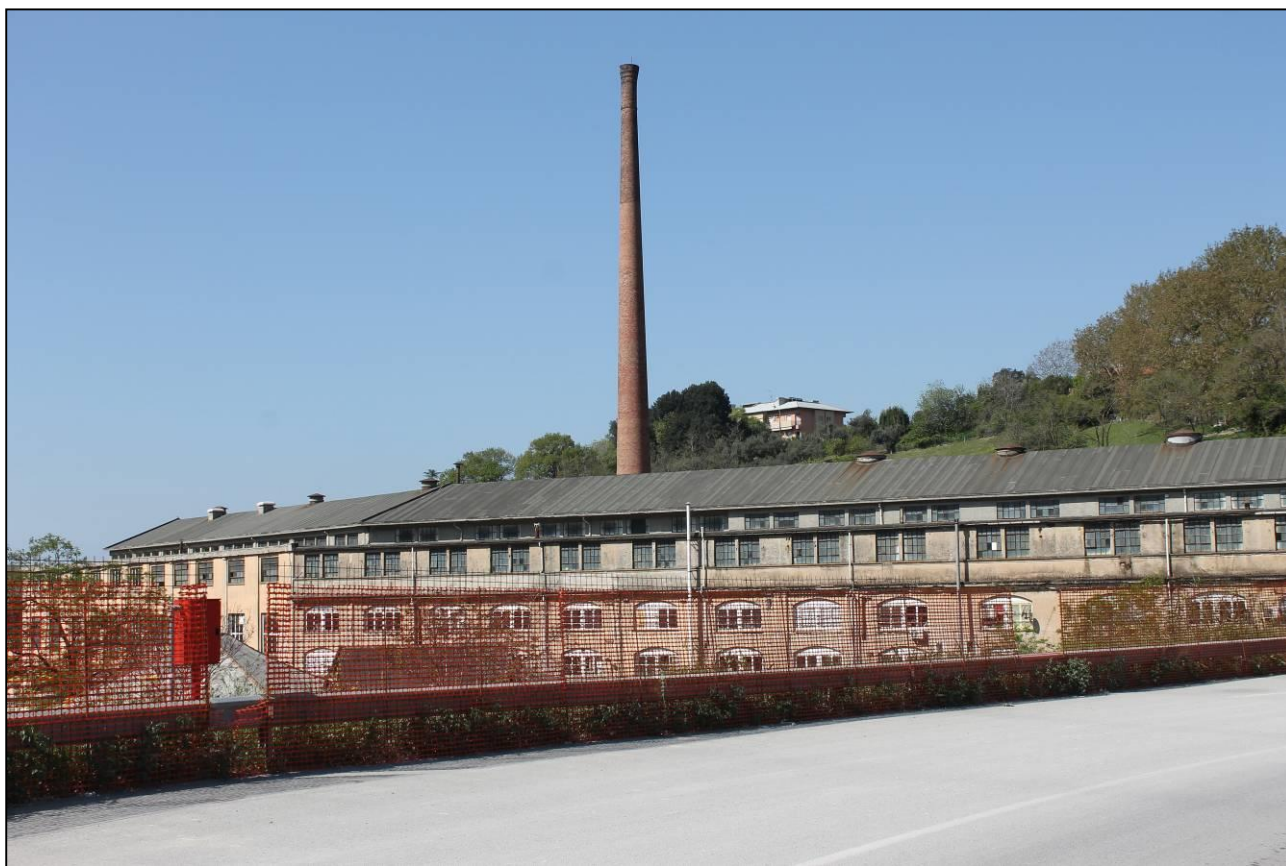
La morfologia dei luoghi individuati da questa lavorazione risulta essere quella di un'area urbanizzata, presentando poca vegetazione, se non proprio in corrispondenza del fronte di scavo della finestra Borzoli. È da segnalare la presenza di un'area industriale dismessa e prospiciente a questa un'area adibita alla demolizione di autovetture.

Figura 2 - Area industriale dismessa

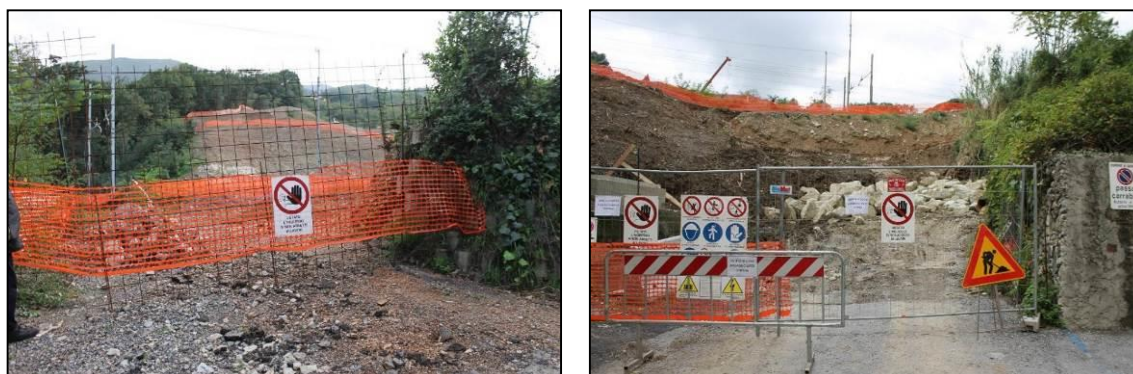
È da segnalare che non sono state possibili alcune registrazioni di fotogrammi a causa della chiusura delle uniche strade di accesso alle aree, come visibile nelle foto seguenti.

Figura – Viabilità interrotta

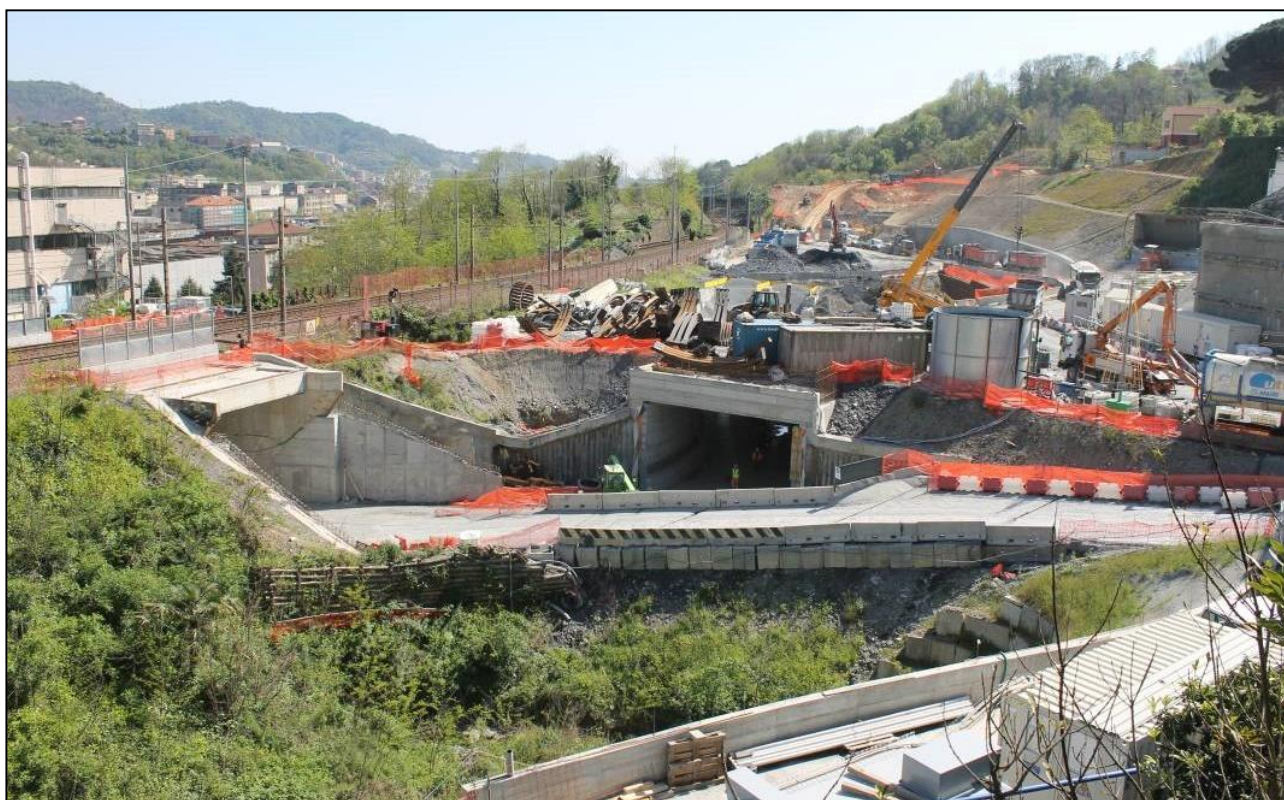
Figura 3 - Foto 03

Quindi si dovrà prestare attenzione nelle diverse fasi future delle lavorazioni per poter limitare al massimo le alterazioni possibili e gli elementi di degrado permanenti.
