ASR 17/07 AUTOSTRADA A3 SALERNO-REGGIO CALABRIA  
LAVORI DI AMMODERNAMENTO ED ADEGUAMENTO AL TIPO 1a DELLE NORME CNR/80  
Dal km 139+000 al km 148+000  
MACROLOTTO 3 - PARTE 1a

PIANO DI MONITORAGGIO AMBIENTALE -XVI CAMPAGNA CORSO D'OPERA

**STATO FISICO DEI LUOGHI**

Rapporto di settore d'ambito e schede monografiche

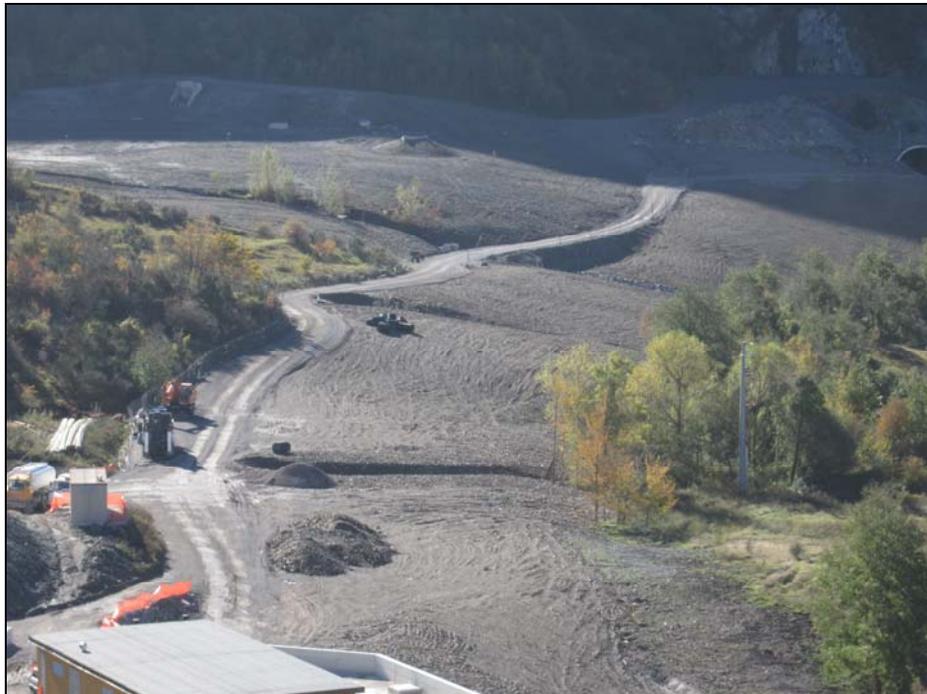
Foto 1

I rilievi effettuati nell'ambito della sedicesima campagna di monitoraggio in corso d'opera hanno evidenziato l'avanzamento degli interventi di rinaturalizzazione, nel merito sono risultati essere

stati interamente realizzati sia gli interventi di demolizione che di rimodellazione morfologica, mentre le opere a verde risultano essere state avviate solo su parte dell'area.

Infine, nell'ambito dei rilevati condotti è stata verificata la completa rimozione del materiale abbancato in via temporanea a monte dell'imbocco della galleria.

In conclusione allo stato attuale l'impatto dei lavori sulla percezione scenica dell'area risulta evidente, tuttavia, si ritiene che a seguito dello sviluppo degli impianti arborei ed arbustivi in progetto, l'area dismessa potrà considerarsi rinaturalizzata, con una piena mitigazione paesaggistica e un soddisfacente inserimento nel contesto ambientale.

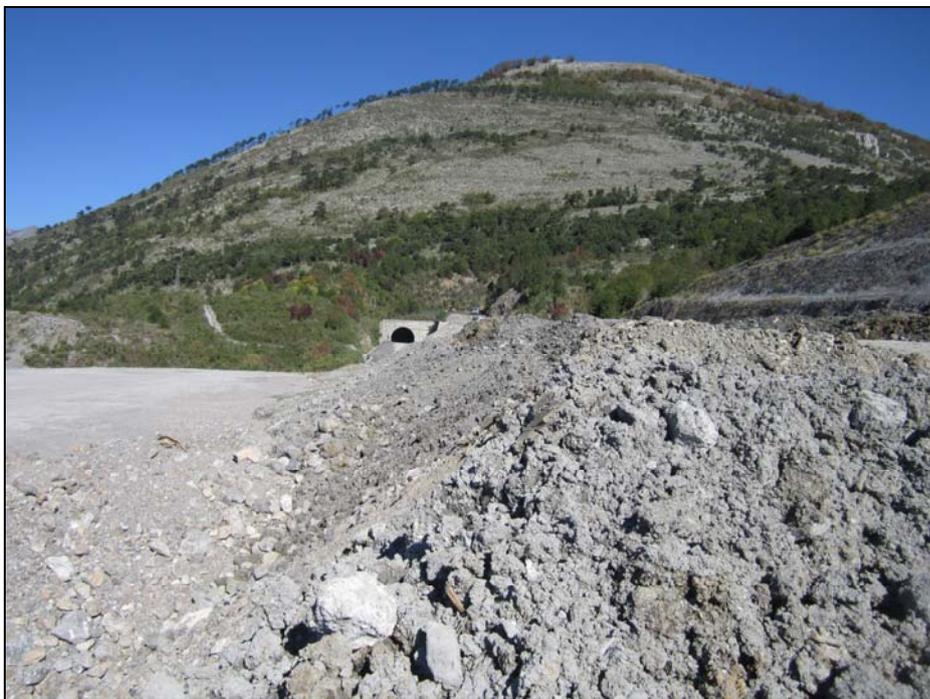
Foto 1

I rilievi effettuati nell'ambito della sedicesima campagna di monitoraggio in corso d'opera hanno evidenziato, la dismissione degli impianti del cantiere operativo, l'avvenuta demolizione del vecchio tracciato e l'avanzamento degli interventi di rinaturalizzazione, nel merito sono risultati essere stati interamente realizzati sia gli interventi di demolizione che di rimodellazione morfologica, mentre le opere a verde risultano essere state avviate solo su parte dell'area.

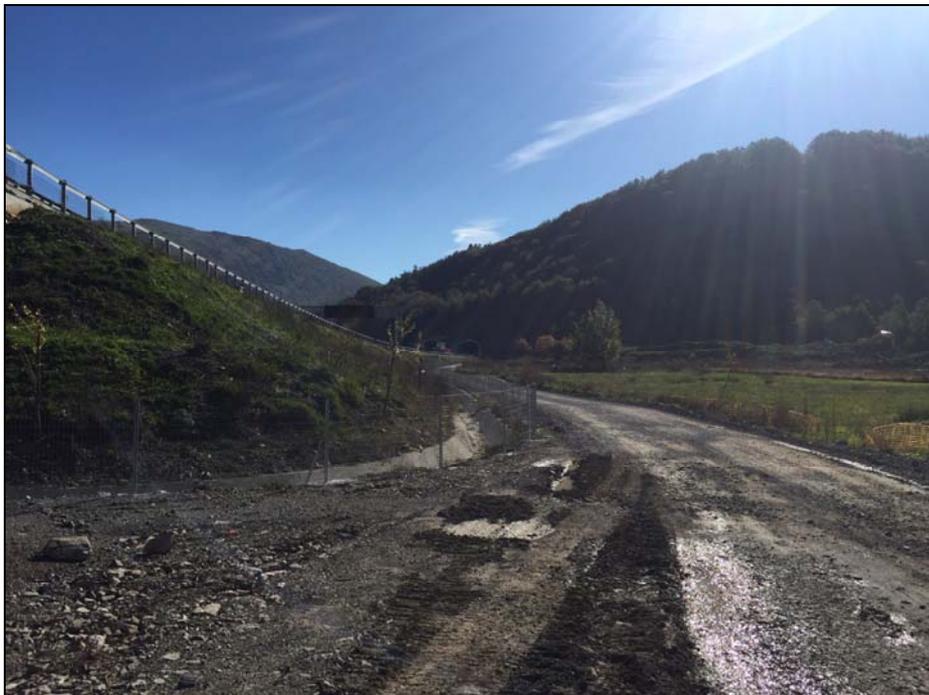
Foto 1

La sedicesima campagna di monitoraggio svolta nell'ultima settimana di ottobre 2015 non ha evidenziato ulteriori modificazioni della percezione scenica del paesaggio; i lavori risultano ultimati così come il riprofilamento degli imbocchi della galleria. In questa fase i lavori non hanno generato ulteriori consumi di suoli naturali e di fitocenosi.

l'impatto è riconducibile alla presenza del campo base e degli uffici che verranno dismessi a seguito della chiusura del cantiere consentendo il ripristino della situazione originaria delle aree, nonché alla realizzazione del nuovo tracciato che di fatto, ha modificato la percezione scenica del paesaggio, generando un impatto non mitigabile, come tra l'altro già previsto in fase di progettazione.

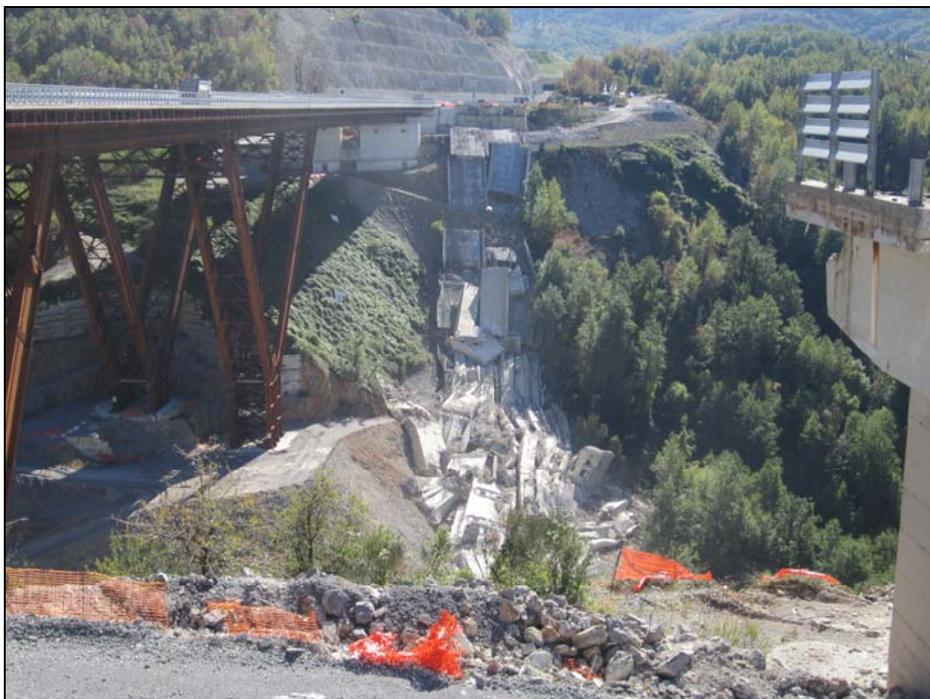
Foto 1

Alla data della presente campagna di monitoraggio i lavori di realizzazione del nuovo viadotto e l'abbattimento del persistente risultano ultimati, mentre è in corso la rimozione del materiale di risulta delle demolizioni e di quello utilizzato per il riempimento del vallone.

In sintesi le variazioni della percezione scenica dell'area rispetto alla precedente campagna di monitoraggio risulta limitata alla sola componente verticale, ovvero all'abbattimento del viadotto persistente. La degradazione dell'area, rispetto alla situazione ante operam è tuttavia evidente e ha riguardato non solo il vallone attraversato dal torrente Caffaro, quanto i versanti interessati dal collegamento del viadotto con il nuovo tracciato. In ogni caso ad opere ultimate si dovrà procedere con la rinaturalizzazione dell'area, attraverso la rimozione del materiale depositato, la riprofilatura dei versanti del vallone e l'impianto di vegetazione autoctona in grado di sviluppare una fitocenosi di elevata naturalità.
