**TRATTA A.V. /A.C. TERZO VALICO DEI GIOVI  
PROGETTO DEFINITIVO**

**INTERCONNESSIONE DI NOVI LIGURE ALTERNATIVA ALLO SHUNT  
BARRIERE ANTIRUMORE NUOVA INTERCONNESSIONE LINEA STORICA  
DA PK 106+689 A PK 113+687.220**

**Relazione tecnica illustrativa - Addendum**

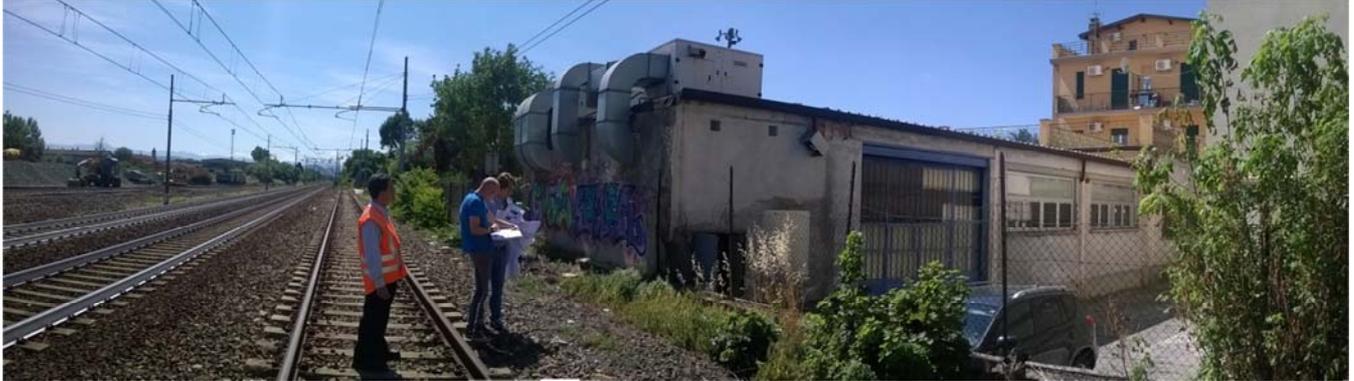
| <b>Descrizione</b> | La barriera non viene inserita a causa della presenza di un edificio privato in aderenza con il confine ferroviario con impianti UTA in copertura. |

Foto 6 – Panoramica del basso fabbricato attestante i binari che impedisce l'integrazione delle barriere.

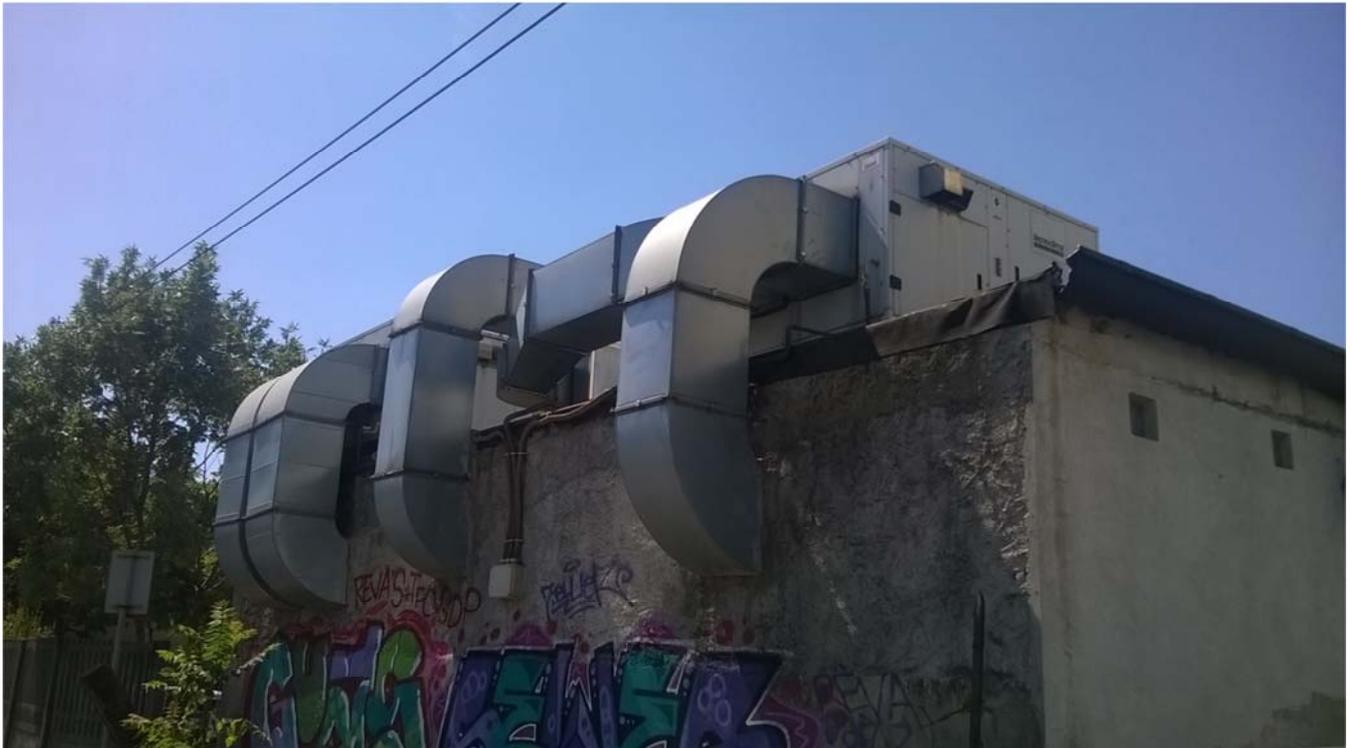
Foto 7 – Particolare dell'impianto UTA collocato sulla copertura dell'edificio.

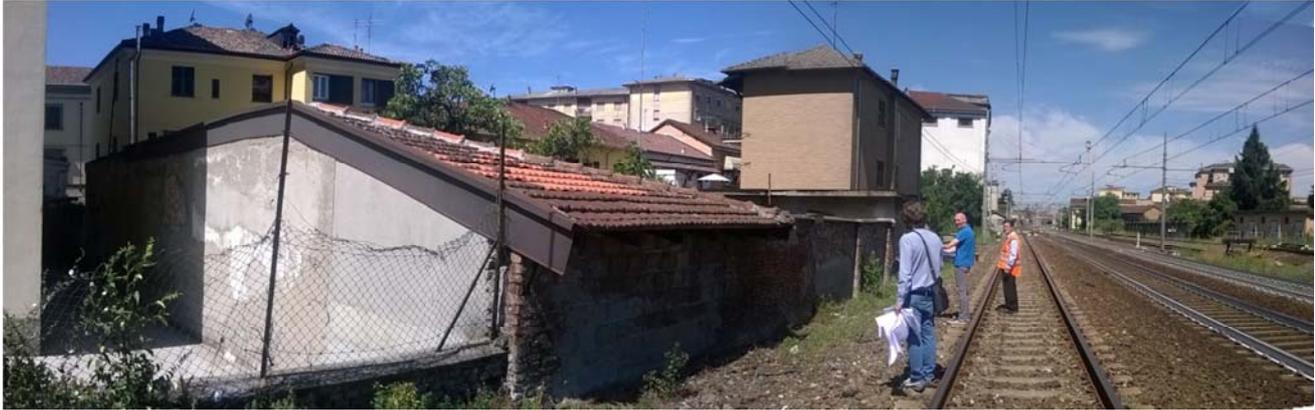
| <b>Descrizione</b> | La barriera non viene inserita a causa della presenza di un basso fabbricato di proprietà privata a filo confine ferroviario. |

Foto 8 – Panoramica del fabbricato sul prospetto laterale.

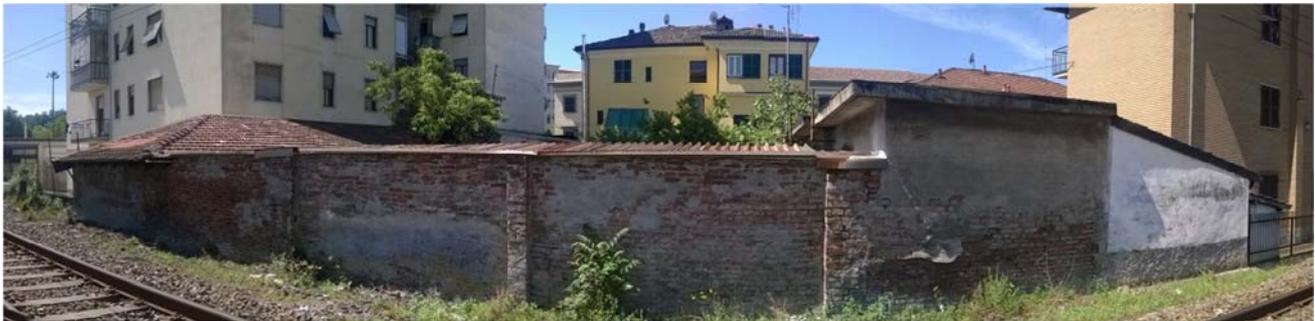
Foto 9 – Panoramica del basso fabbricato sul prospetto affacciante i binari.

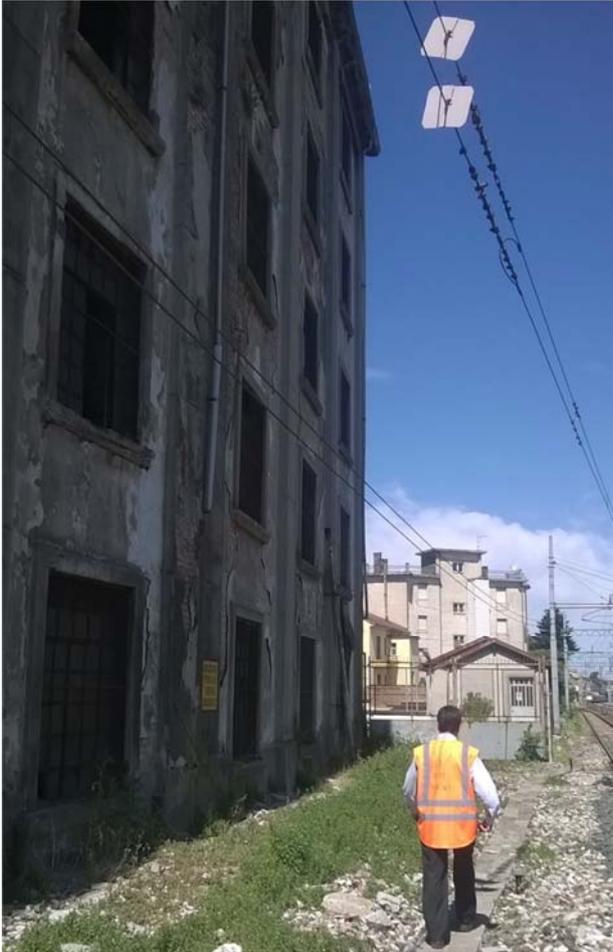
| <b>Descrizione</b> | La barriera non viene integrata a causa della presenza di un cancello che permette l'ingresso alla ferrovia la cui funzionalità verrebbe preclusa. Inoltre l'edificio su ferrovia risulta essere ad oggi abbandonato con precedente funzione industriale (mulino) e altezza superiore a quella delle barriere che si andrebbero ad inserire. Per cui l'edificio non necessiterebbe di risanamento acustico e i ricettori non a diretto contatto con la ferrovia non sarebbero interessati da rumore aggiuntivo grazie all'altezza dell'ex mulino. |

Foto 10 – Vista verso il cancello.

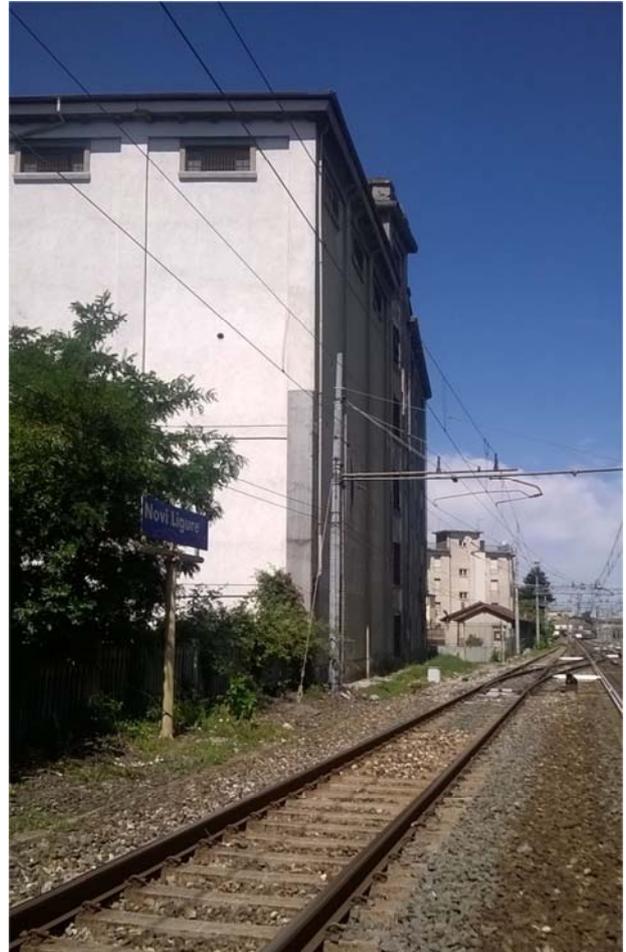
Foto 11 – Vista del "Molino Moccagatta" oggi in disuso.

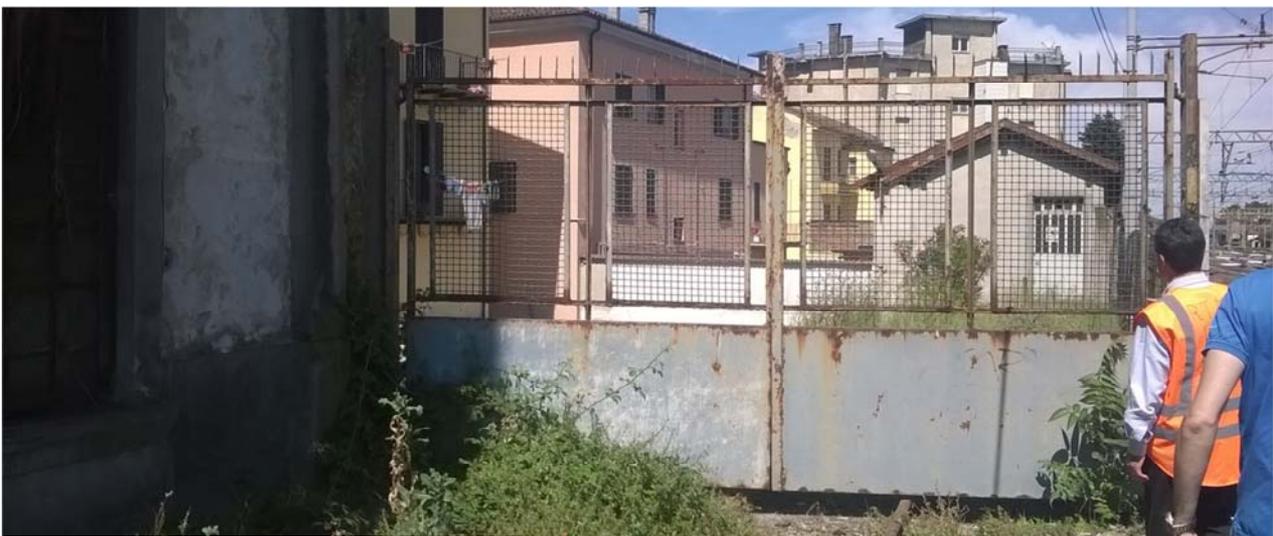
Foto 12 – Particolare del cancello.

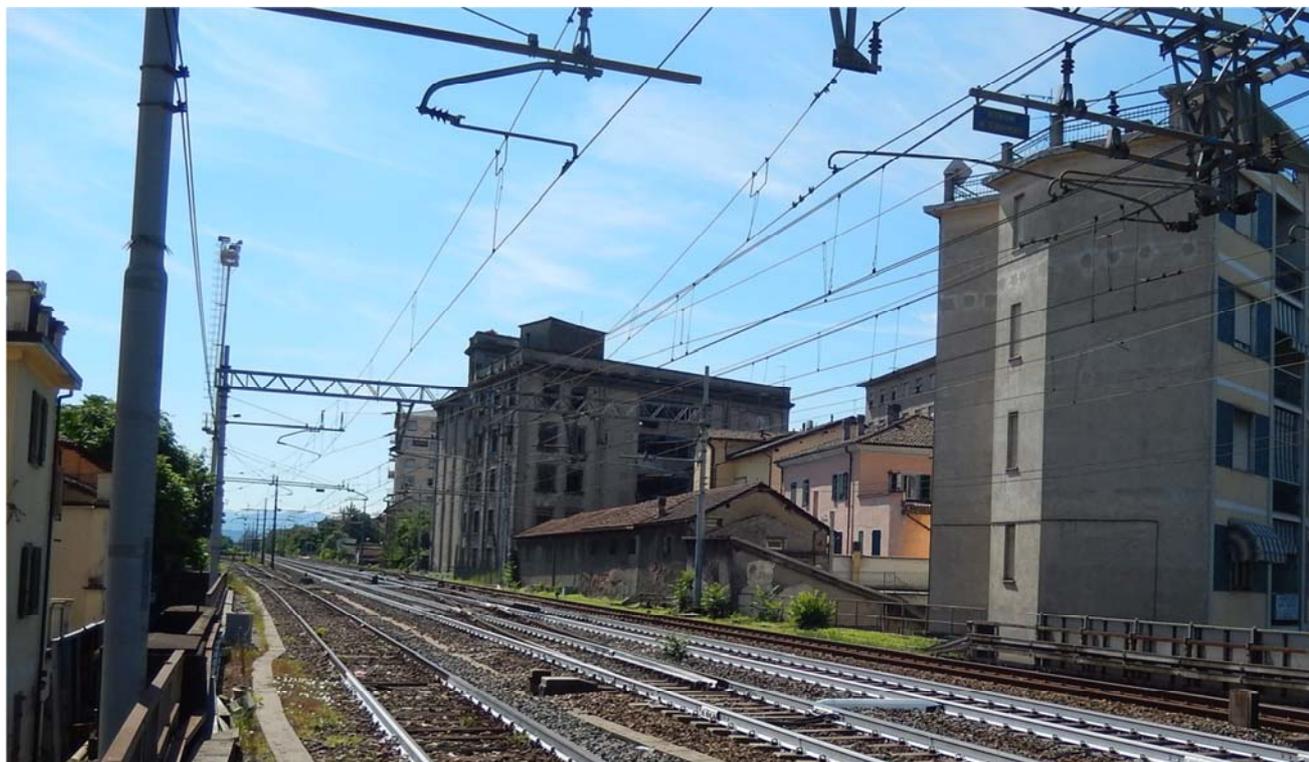
| <b>Descrizione</b> | La barriera non viene inserita a causa della presenza di un basso fabbricato a filo confine ferroviario. |

Foto 13 – Vista verso il fabbricato in affaccio sulla ferrovia.

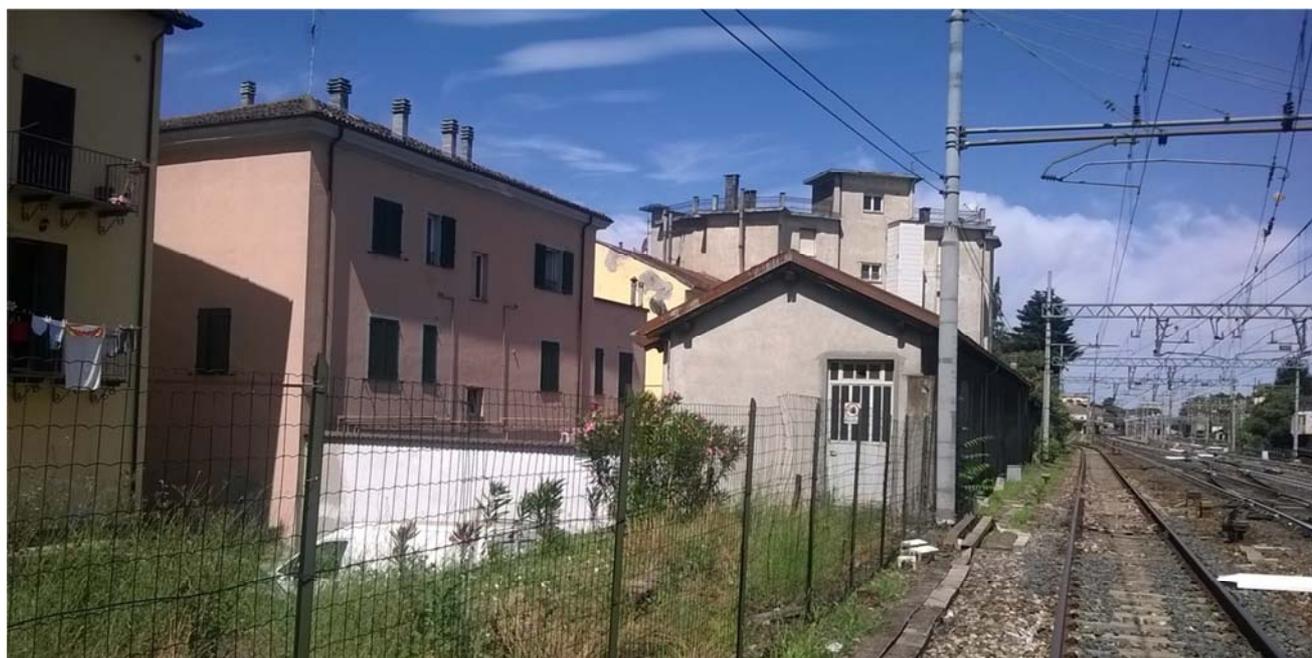
Foto 14 – Vista laterale del fabbricato. Si nota la mancanza di spazio utile per l'inserimento delle barriere.

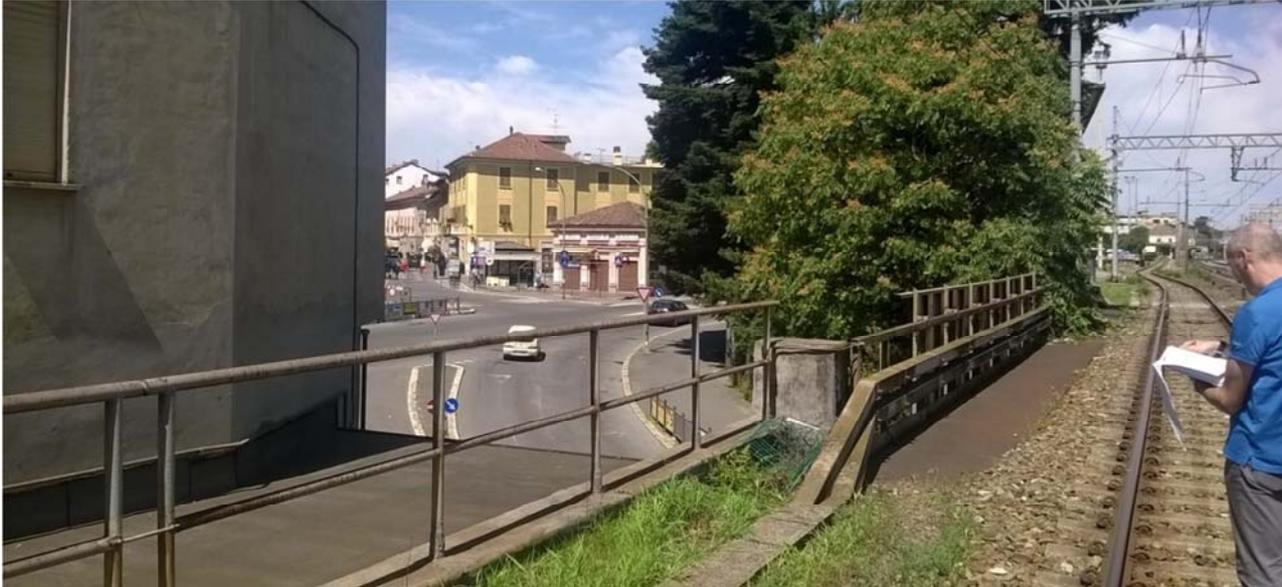
| <b>Descrizione</b> | La barriera non viene inserita a causa della presenza di un tetto piano di proprietà privata in aderenza con il confine ferroviario e la conseguente mancanza di spazio. L'edificio residenziale che non risulta schermato presenta su ferrovia un affaccio con un numero molto limitato di aperture. |

Foto 15 – Vista della copertura piana verso il sottopasso ferroviario.

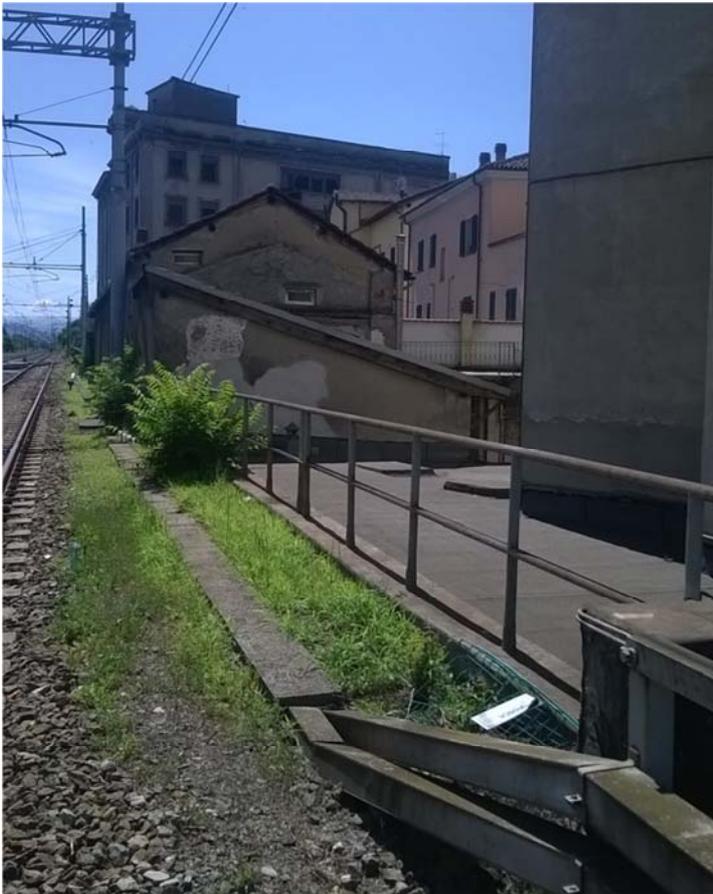
Foto 16 – Vista della copertura piana

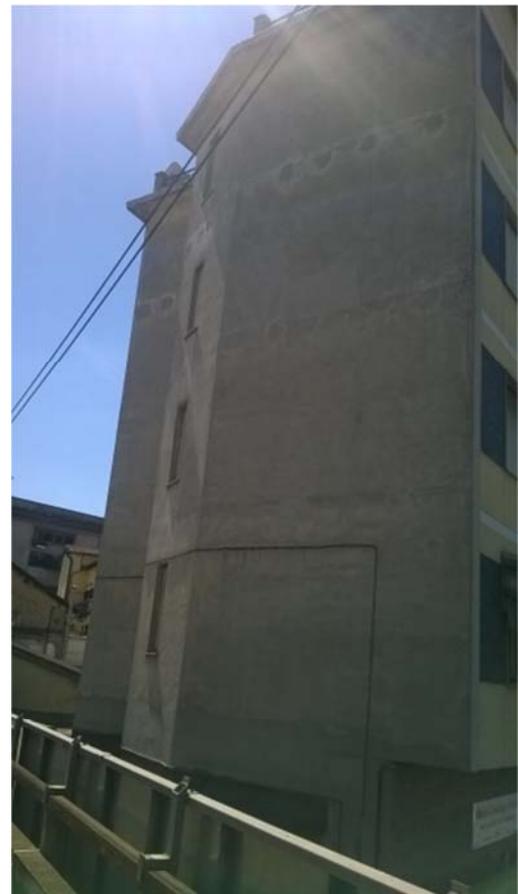
Foto 17 – Facciata dell'edificio residenziale attestante la ferrovia.

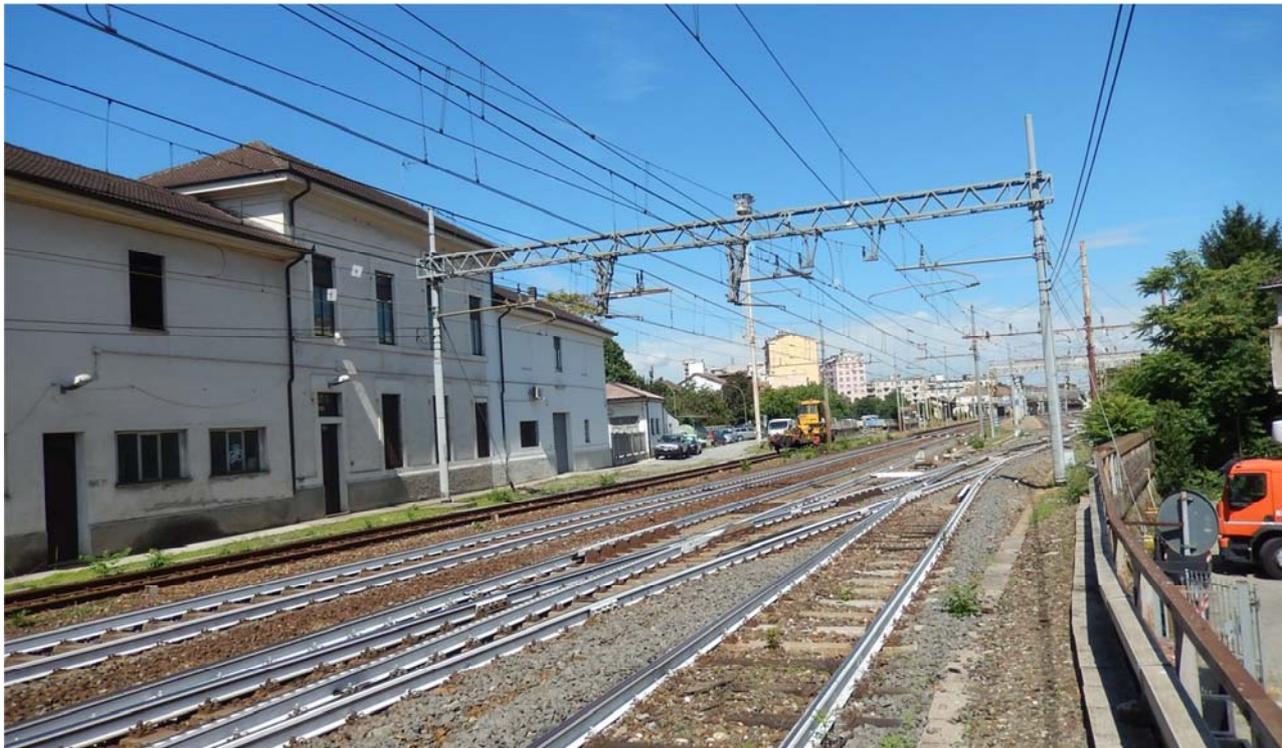
| <b>Descrizione</b> | La barriera non è stata inserita in quanto l'interruzione corrisponde ad un fabbricato ferroviario in affaccio sui binari. L'area non presenta quindi spazio per l'intervento, la barriera potrebbe impedire l'accesso al fabbricato e la mitigazione non risulta necessaria data la funzione del fabbricato. |

Foto 22 – Vista generale dell'area oggetto dall'integrazione.

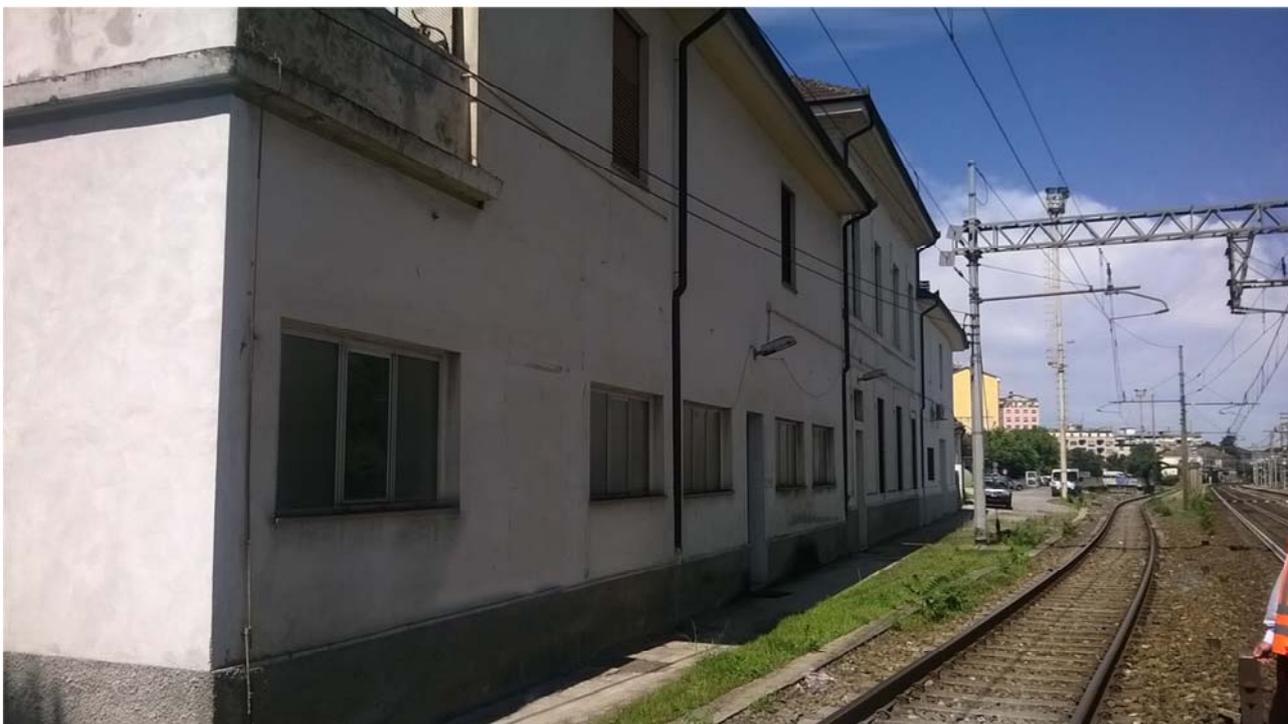
Foto 23 – L'edificio ferroviario. Si nota la carenza di spazio per l'inserimento delle barriere.

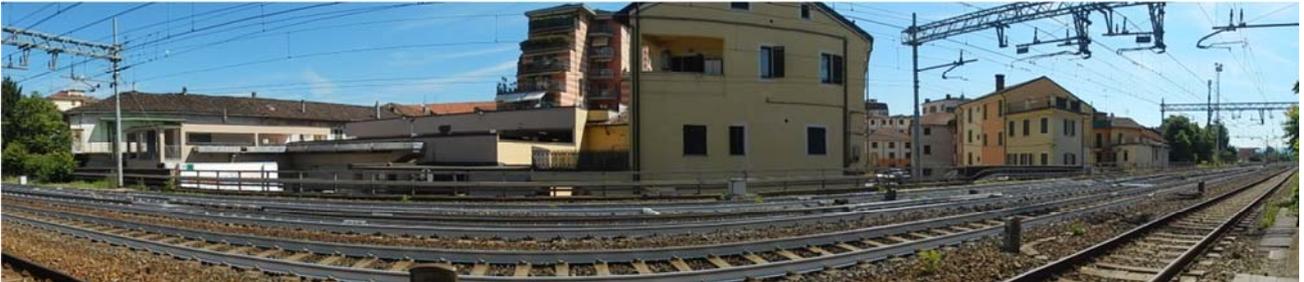
| <b>Descrizione</b> | <p>L'inserimento della barriera non è possibile a causa del ristretto spazio della viabilità su cui si dovrebbe operare.</p> |

Foto 24 – Panoramica dell'area interessata dall'intervento di integrazione dal piano dei binari.

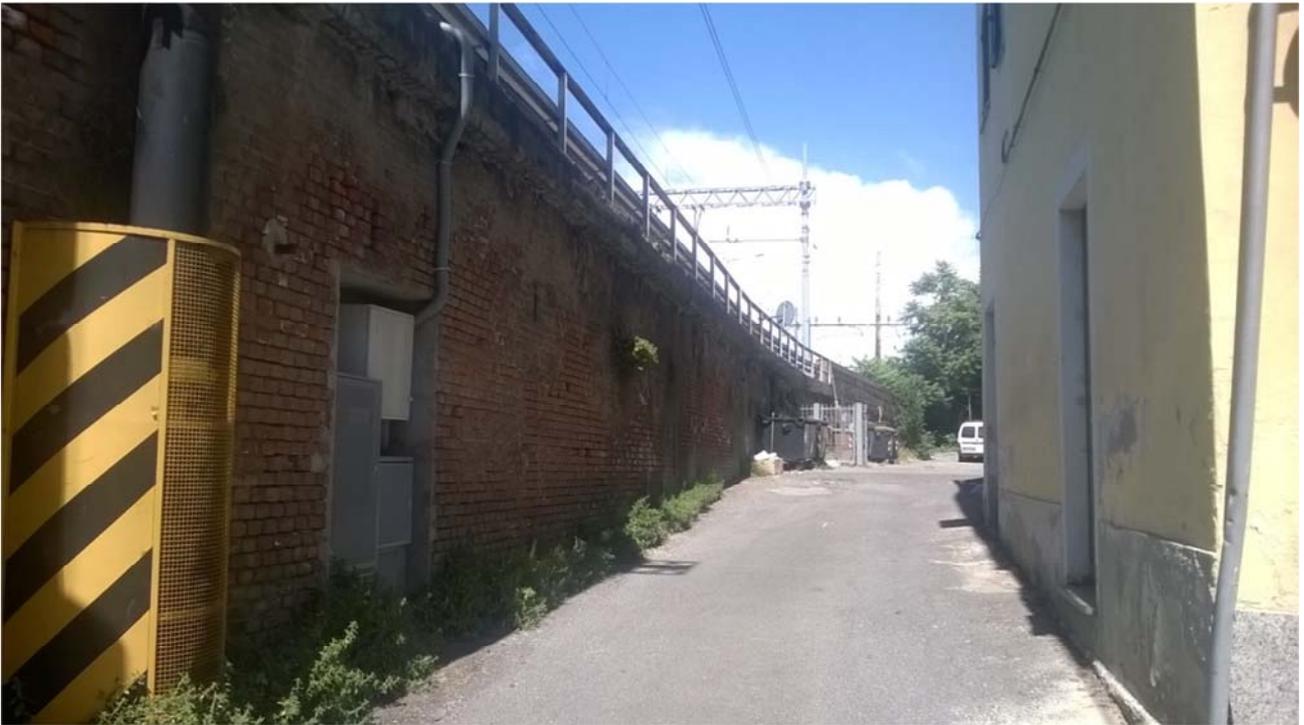
Foto 25 – L'accesso carraio oggetto di verifica in caso di integrazione. Si possono notare anche i sottoservizi ferroviari.

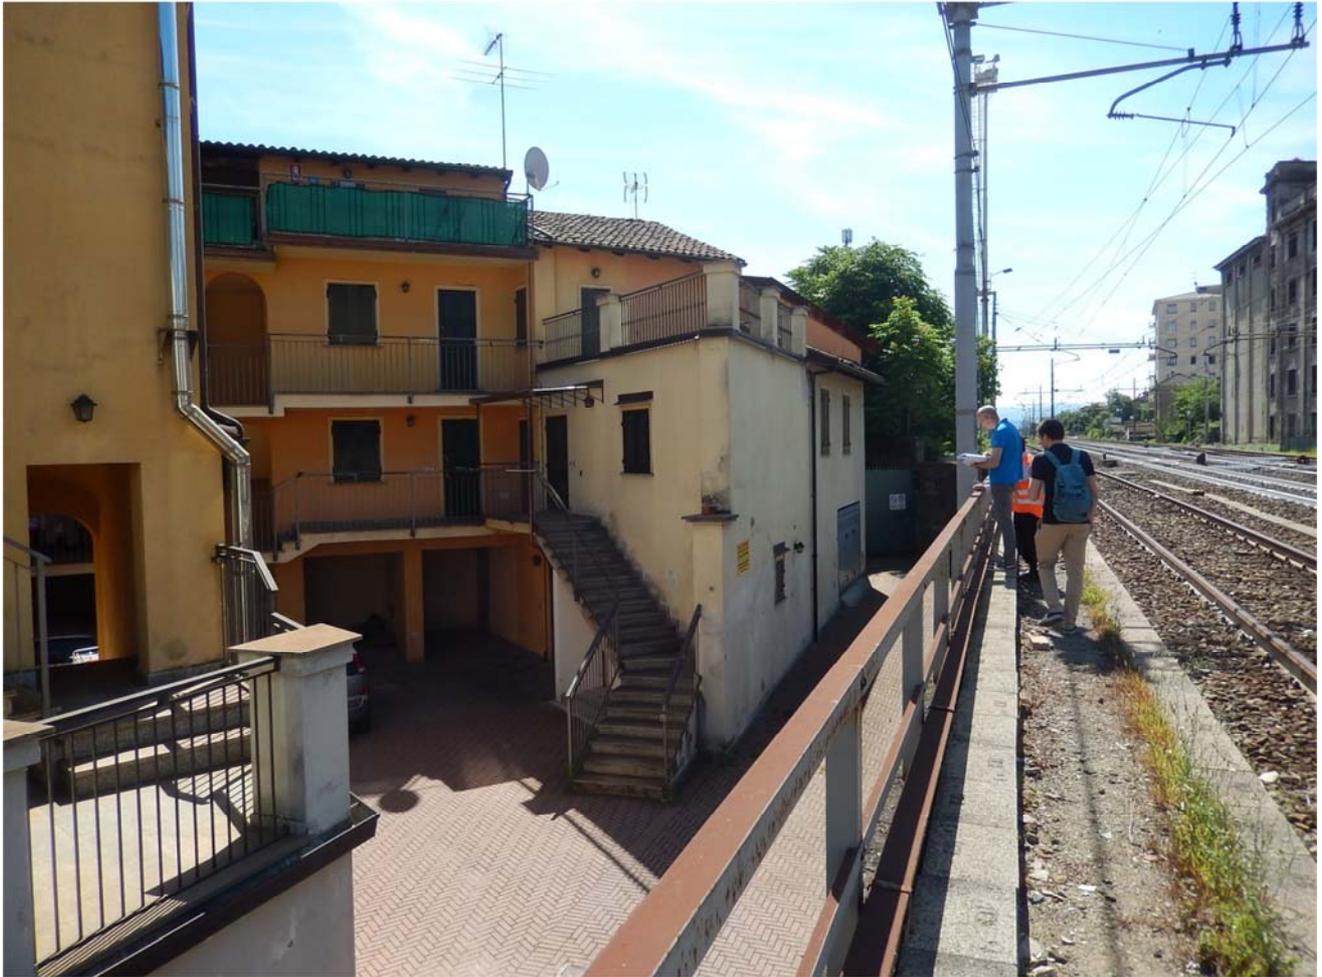
| <b>Descrizione</b> | La barriera non può venire integrata lungo questa interruzione in quanto la struttura insisterebbe su di una proprietà privata. |

Foto 26 – Vista verso la proprietà privata dalla ferrovia.

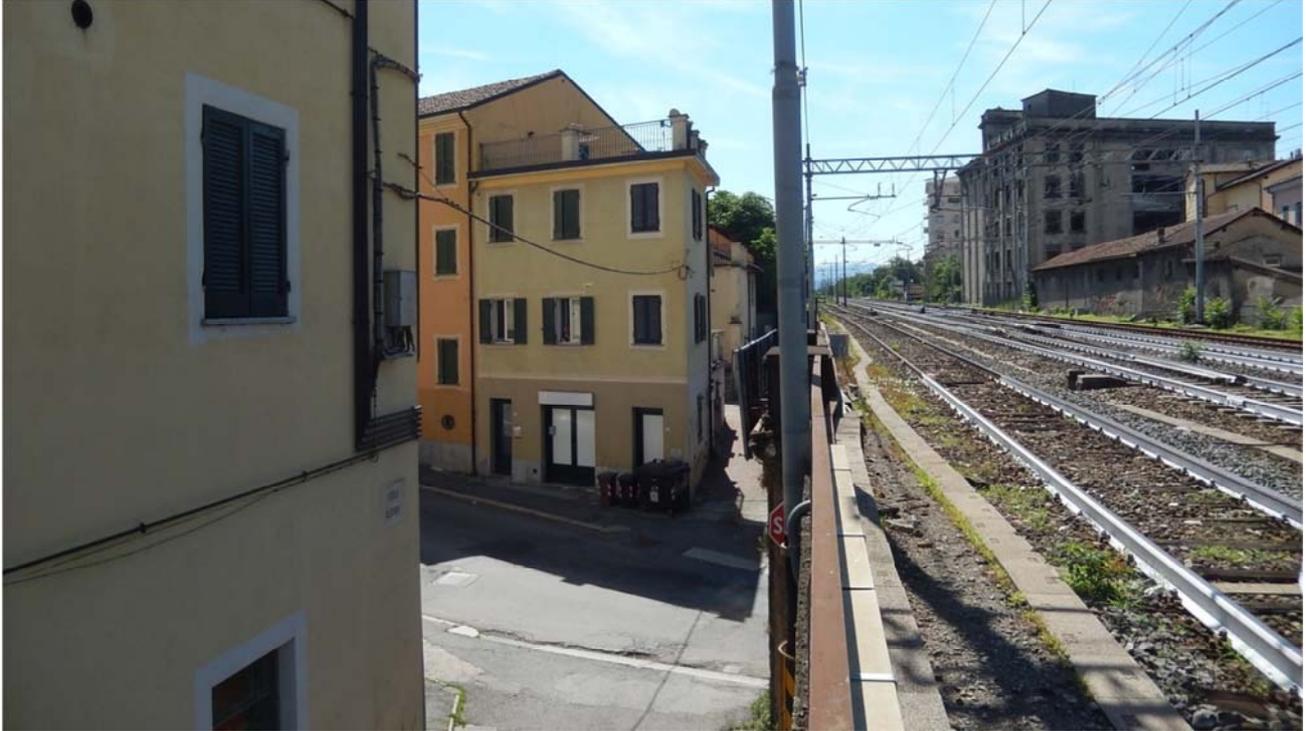
| <b>Descrizione</b> | La barriera al di sopra del sottopasso di via Giuseppe Verdi lato Nord-Est non può essere realizzata in quanto non è presente sufficiente spazio per le strutture di sostegno. |

Foto 27 – Vista laterale del sottopasso.

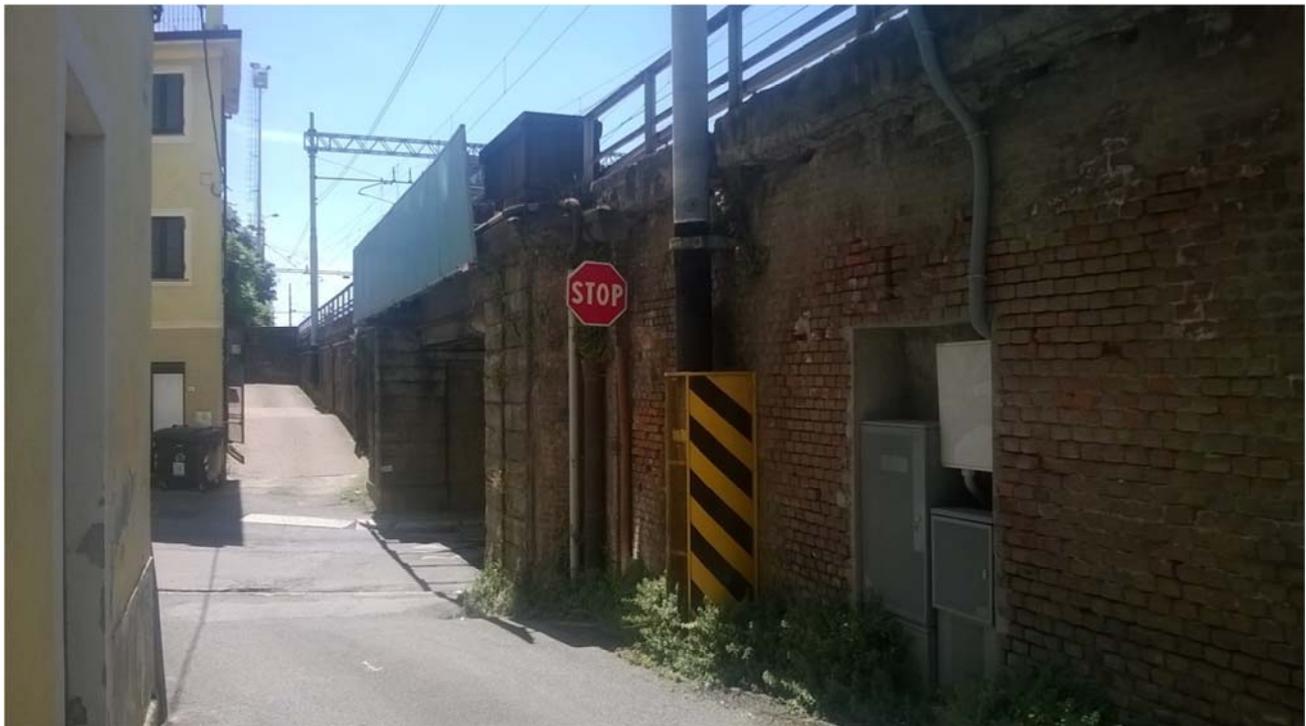
Foto 28 – Vista del sottopasso da livello strada.

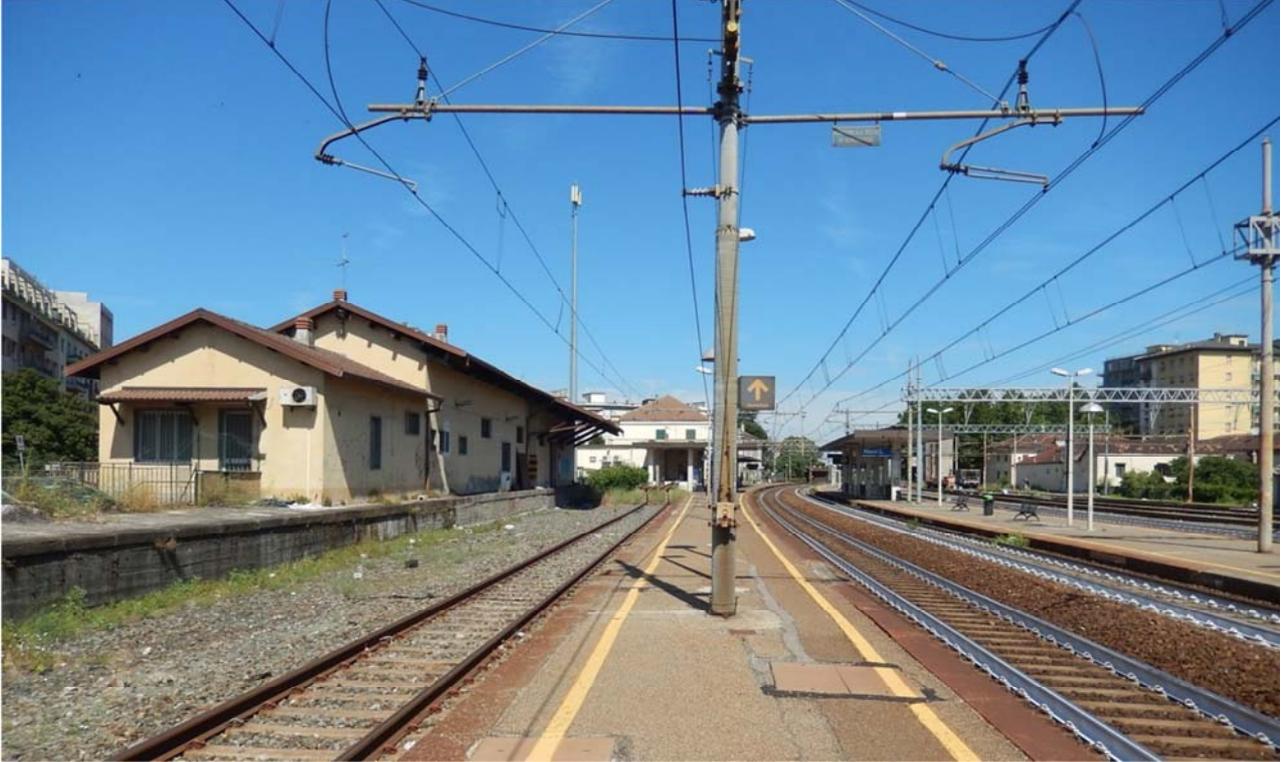
| <b>Descrizione</b> | L'integrazione prolungherebbe la barriera di codice BA-111 di tipologia H3A verso la stazione ferroviaria di Novi Ligure. Non si può realizzare in quanto la barriera interferirebbe con il marciapiede di stazione. |

Foto 32 – Vista del marciapiede di stazione.

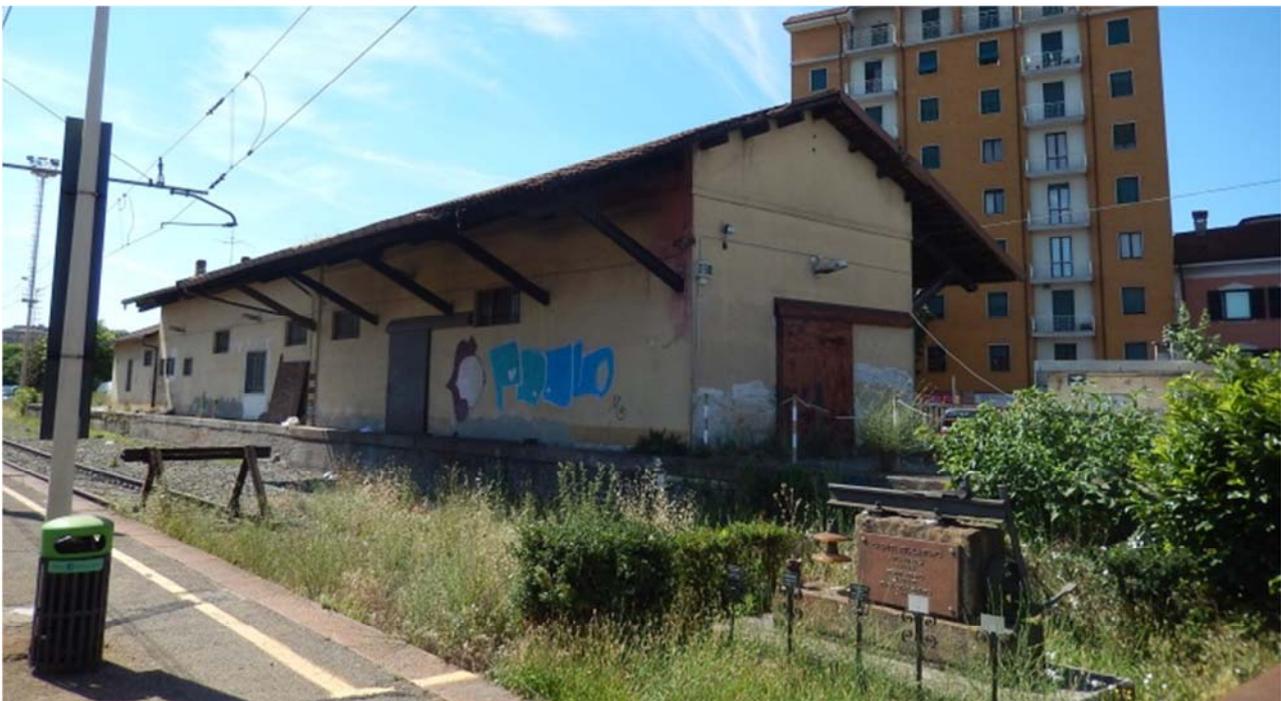
Foto 33 – Il fabbricato tecnico presso la stazione di Novi Ligure.

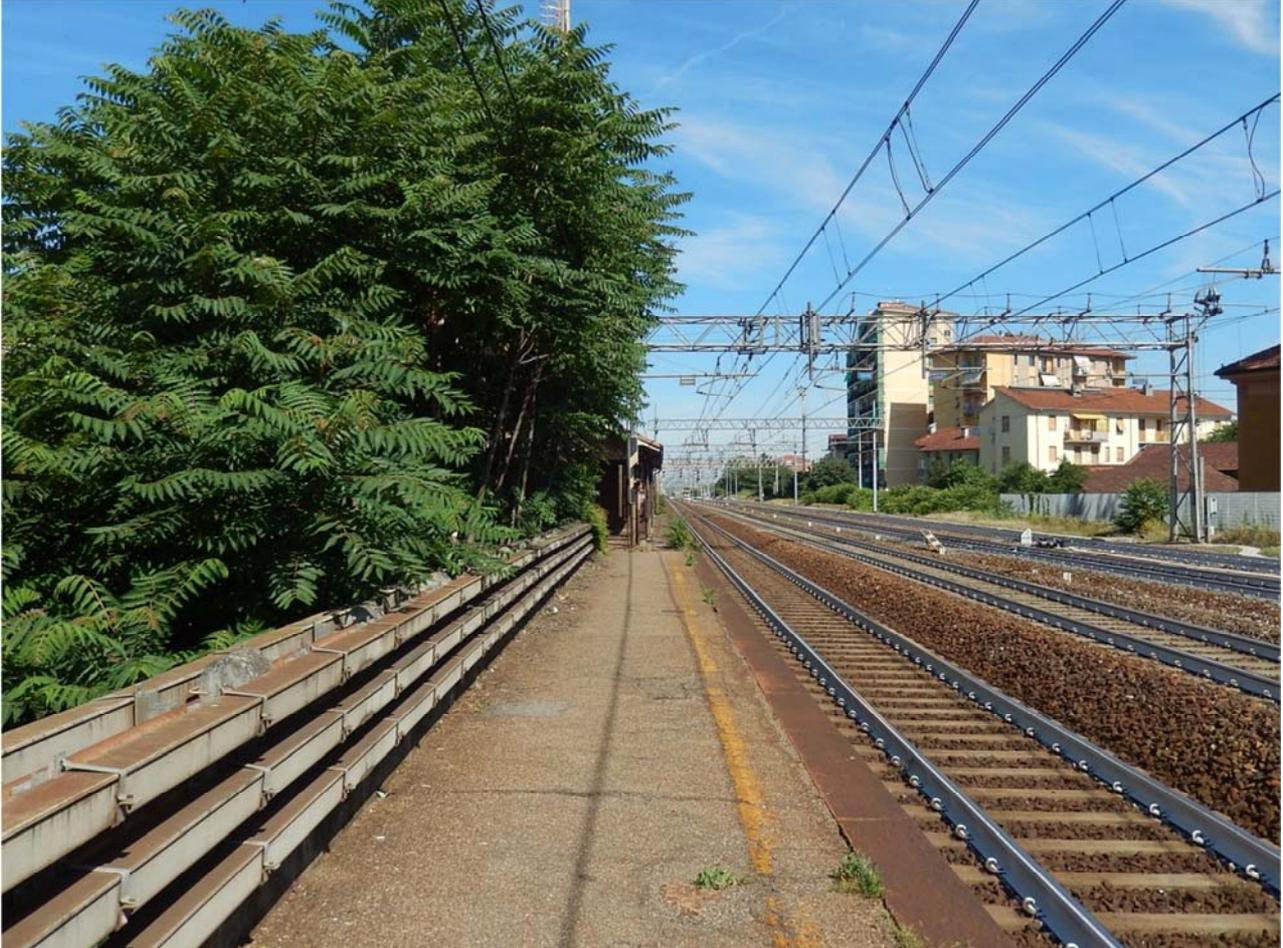
Foto 38 – Vista del lungolinea ferroviario. Si nota al centro il fabbricato affacciante i binari causa dell'interruzione.
