**RIFACIMENTO INVASO SUL TORRENTE SESSERA IN SOSTITUZIONE
DELL'ESISTENTE PER IL SUPERAMENTO DELLE CRISI
IDRICHE RICORRENTI, IL MIGLIORAMENTO DELL'EFFICIENZA IDRICA
DEGLI INVASI ESISTENTI SUI TORRENTI RAVASANELLA ED OSTOLA,
LA VALORIZZAZIONE AMBIENTALE DEL COMPENSORIO**

STUDIO GEOLOGICO – IMPOSTA DIGA

RELAZIONE GEOLOGICA

RD7.2.1

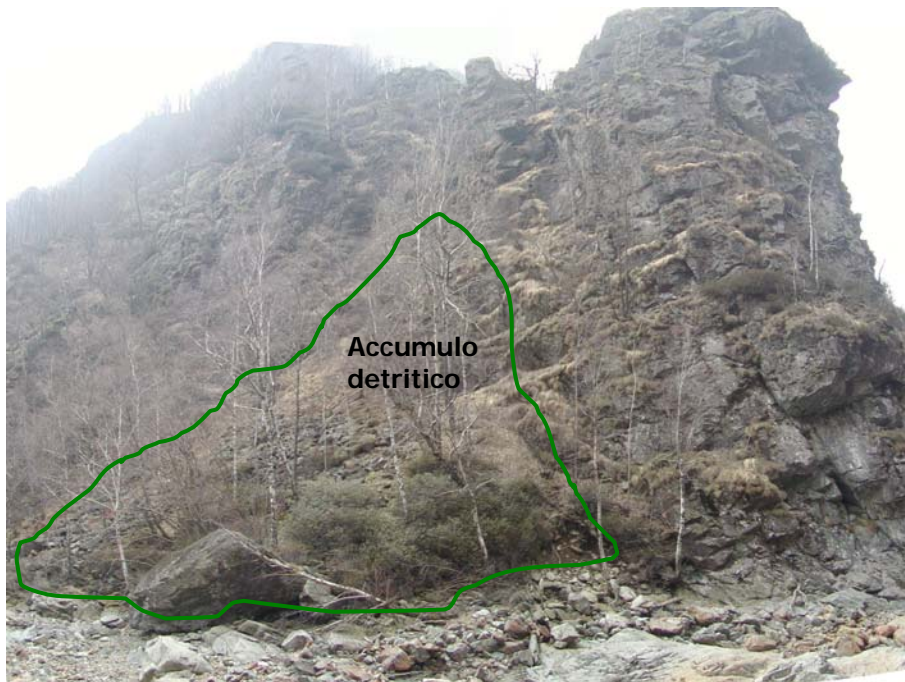
Foto 5.4– Parte bassa dello sperone roccioso; sulla sinistra è visibile un accumulo di detrito

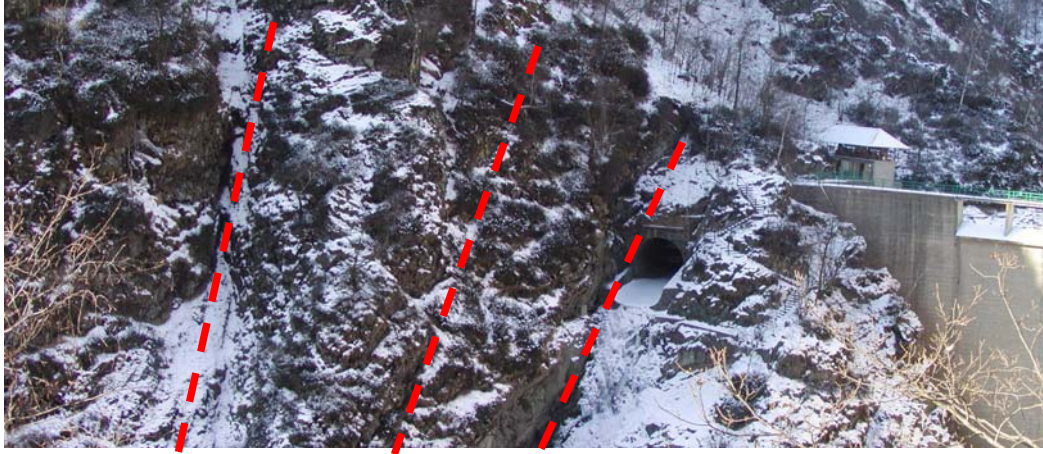
Si tratta peraltro degli stessi sistemi di faglia ben riconoscibili nel sito della diga esistente ed evidenziate nelle successive foto, che non hanno dato alcun tipo di problema durante i 50 anni di esercizio della diga.

Foto 5.11 – Le faglie presenti sulla spalla destra della diga esistente

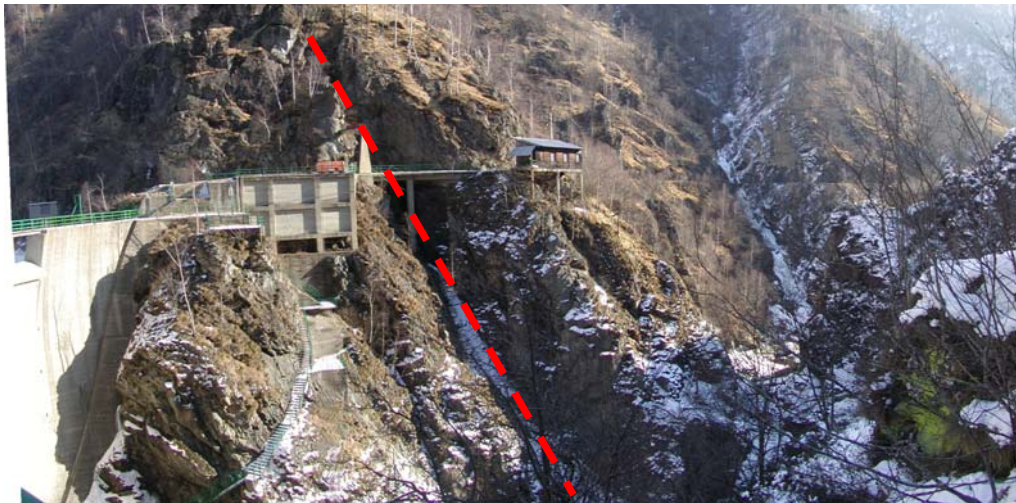
Foto 5.12 – Le faglie presenti sulla spalla sinistra della diga esistente

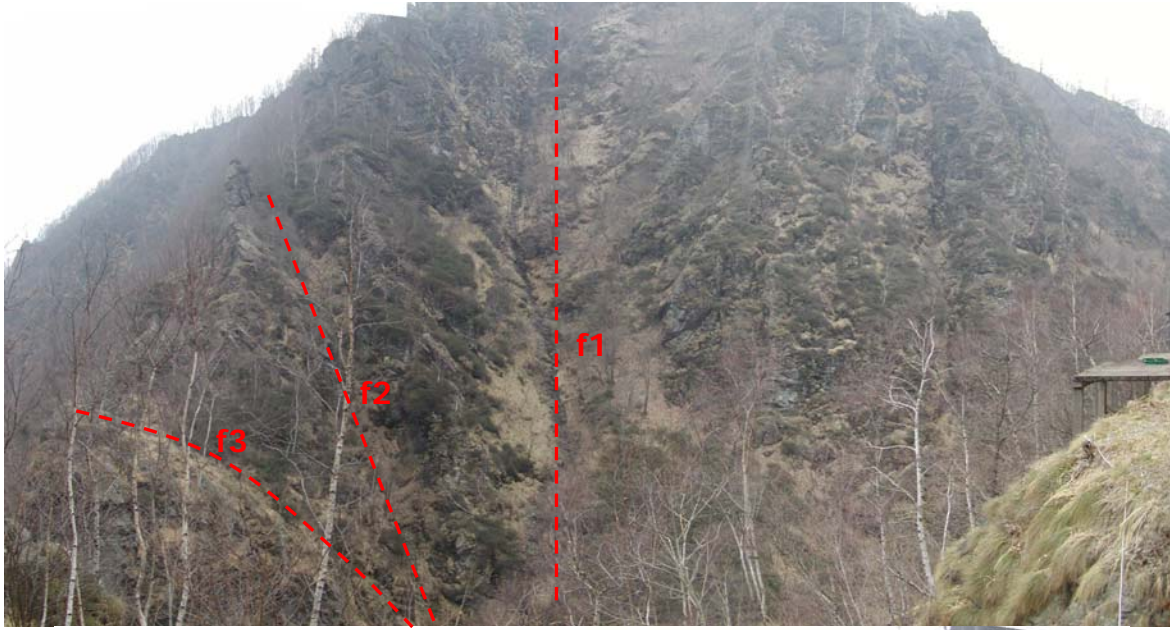
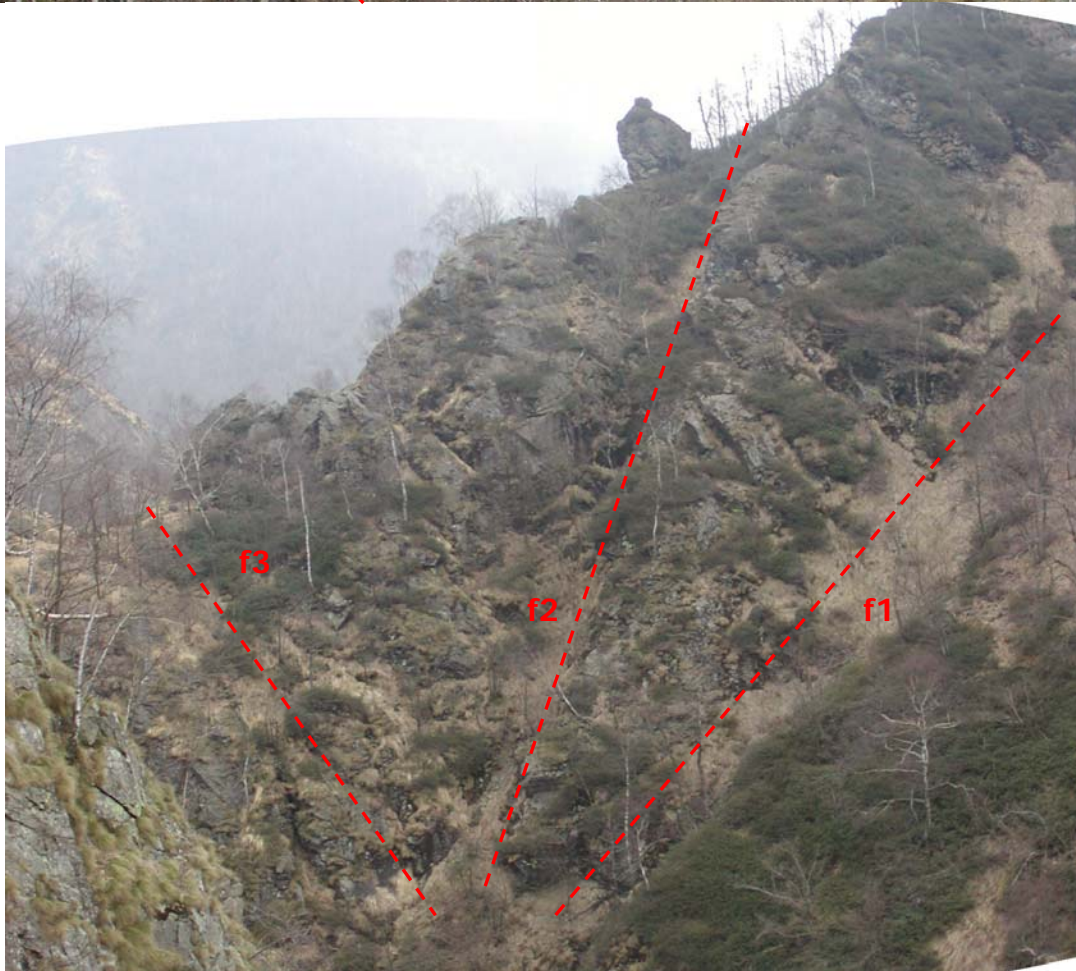
A tale associazioni di faglie antiche è da attribuire la formazione dello sperone che si protende sulla sponda destra verso il fondovalle e che provoca la brusca deviazione del torrente (v. foto 5.13-14).

Foto 5.13 – Gli allineamenti tettonici individuati sullo sperone in sponda destra (vista da monte)

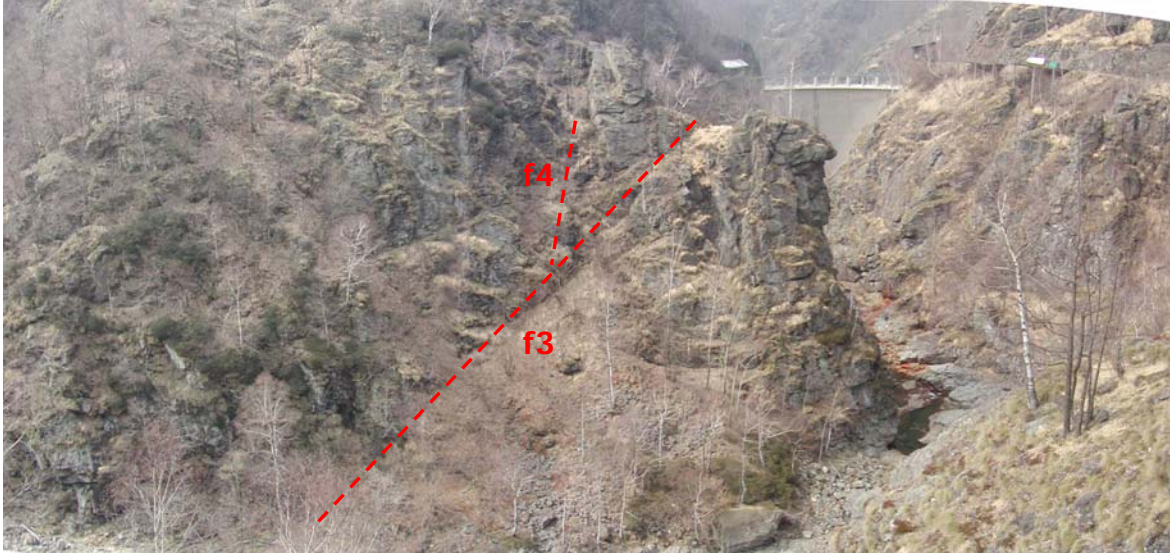
Foto 5.14 – Gli allineamenti tettonici individuati sullo sperone in sponda destra (vista da valle)

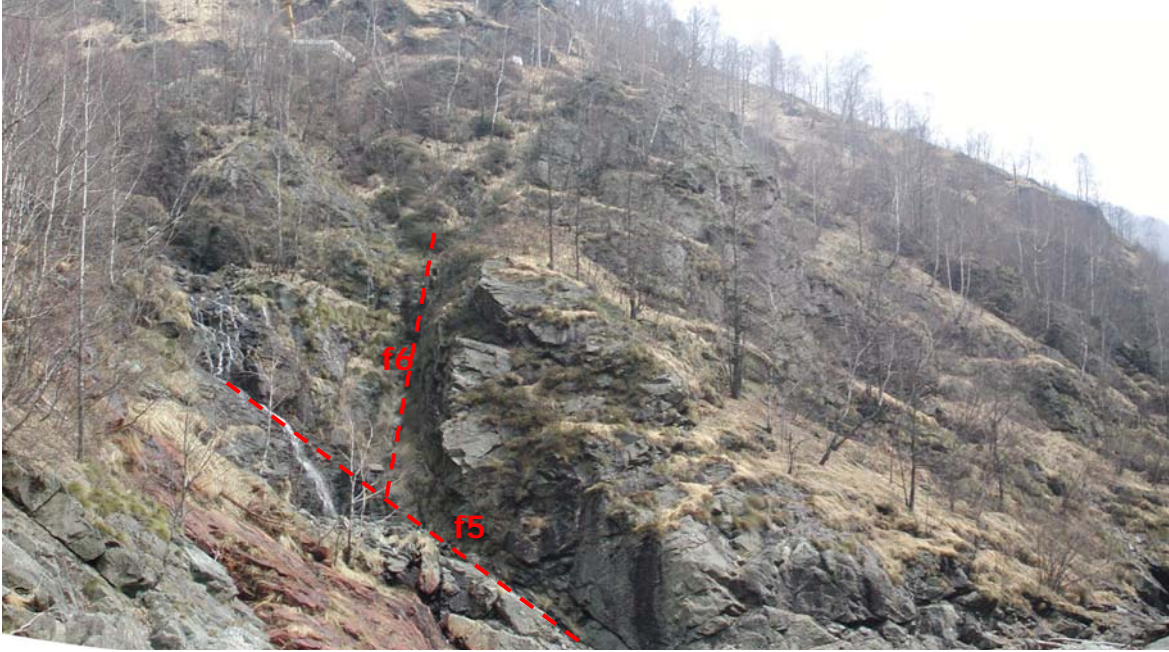
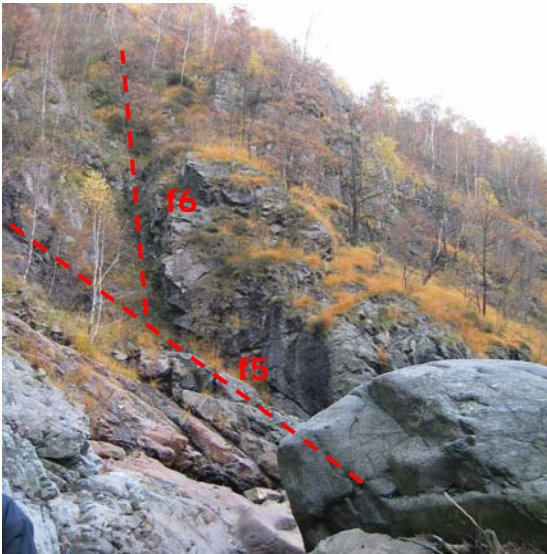
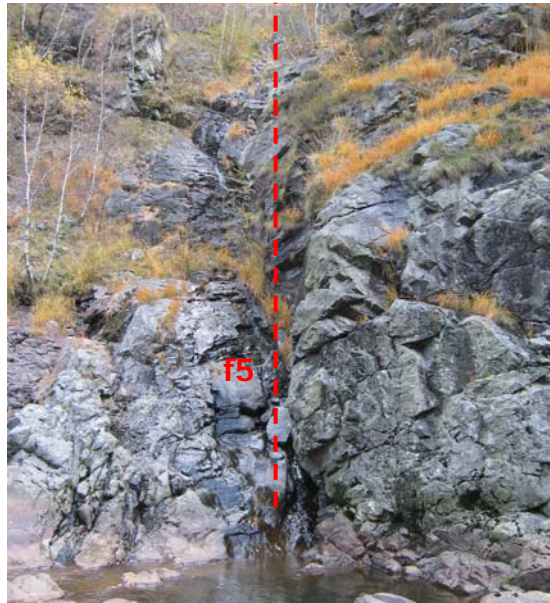
Dalle foto si evidenzia come questo allineamento non provoca zona o fasce di disturbo e fratturazione particolarmente evidenti.

Foto 5.15 – Allineamenti tettonici in sponda sinistra

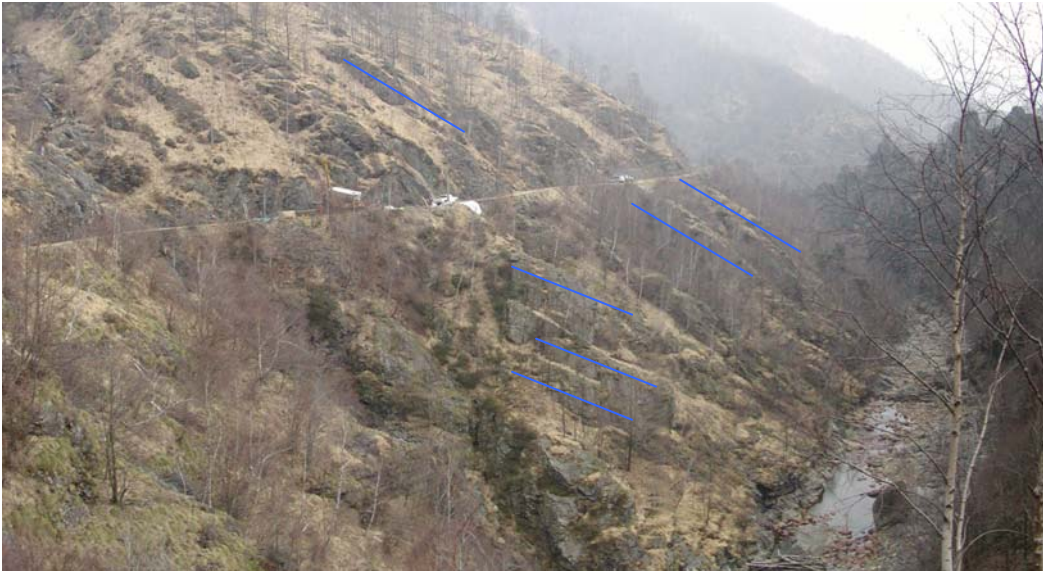
Foto 6.1– Versante sinistro con evidenziati i principali sistemi di discontinuità

Queste ultime superfici, associate ad altre possono delimitare localmente, in relazione all'andamento del pendio o della superficie di scavo, cunei o diedri di roccia aventi la possibilità cinematica di scivolamento.

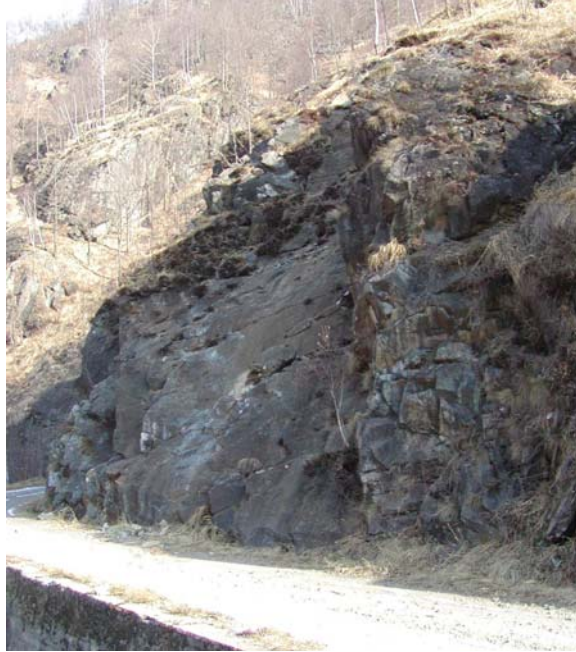
A tale meccanismo di formazione di cunei o diedri instabili è da attribuire il fenomeno di scivolamento che è avvenuto in passato sulla stradina di accesso alla diga (v. foto 6.2). In corrispondenza di tale scivolamento è stata eseguita una stazione di misura (*stazione n. 6*) che ha consentito di ricostruire l'andamento delle superfici di frattura e di conseguenza il cinematiso dello scivolamento. Dall'esame delle ciclografiche si delinea in effetti una possibilità di scivolamento con un meccanismo del tutto simile a quello realmente avvenuto.

Foto 6.2 – Scivolamento di un cuneo di roccia sulla stradina di accesso alla diga

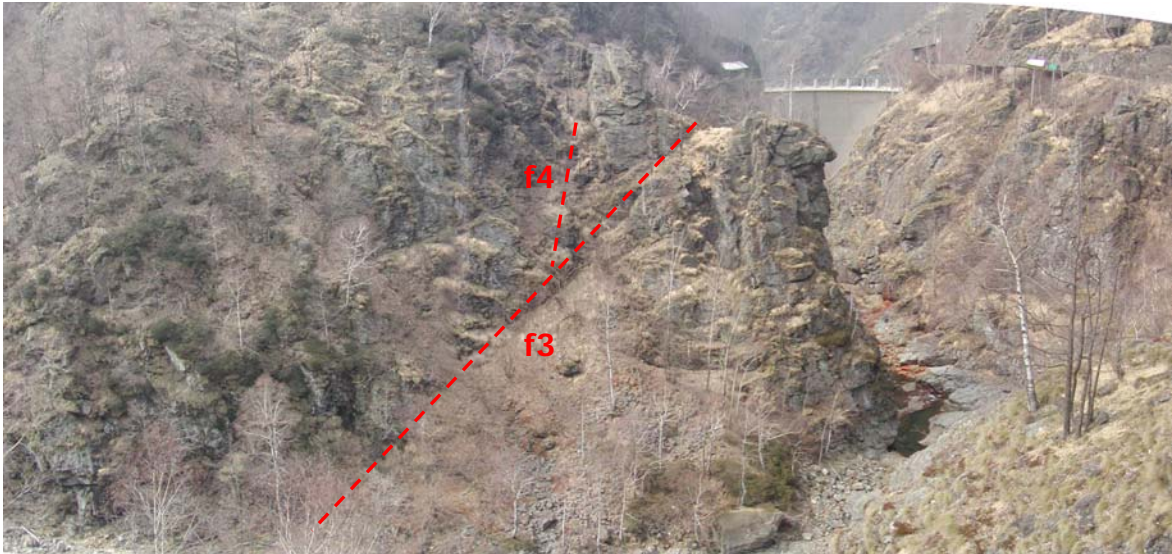
Foto 7.1– Lo sperone roccioso in sponda destra con i probabili allineamenti tettonici individuati

Si specifica, come già detto in precedenza, che i disturbi tettonici suddetti sono legati a fenomeni tettonico-strutturali molto antichi, legati all'orogenesi alpina, e sono da considerare del tutto inattivi, essendo stata esclusa una neo-tettonica attiva in questa area.
