**TRATTA A.V./A.C. TERZO VALICO DEI GIOVI
PROGETTO ESECUTIVO**

Rapporto semestrale I semestre 2016

Monitoraggio Ambientale

Suolo – Lotto 2

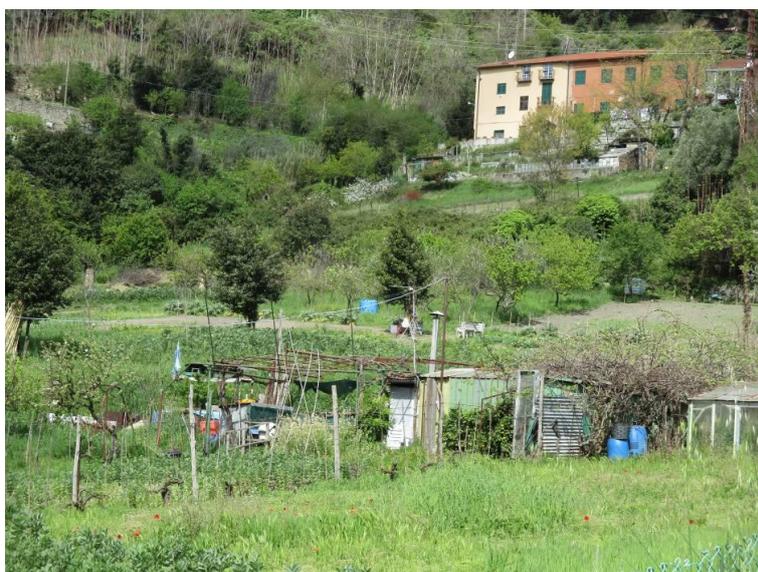
I campagna

Orti urbani limitrofi al cantiere

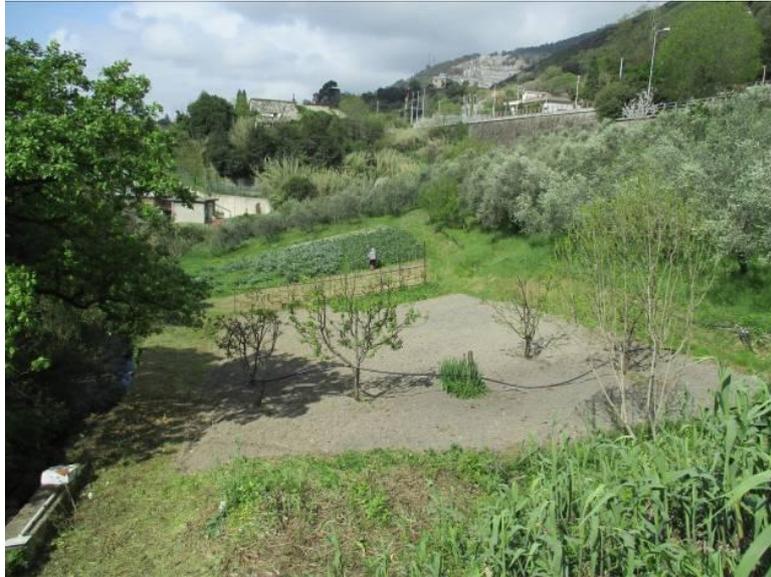
I campagna

Orti urbani terrazzati limitrofi al cantiere

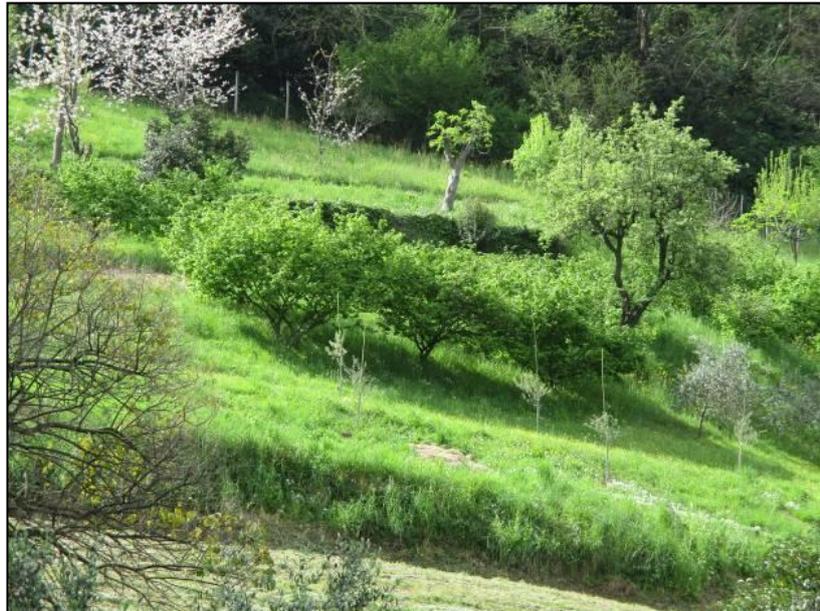
I campagna (23/06/2015)

Suoli a monte dell'area di cantiere

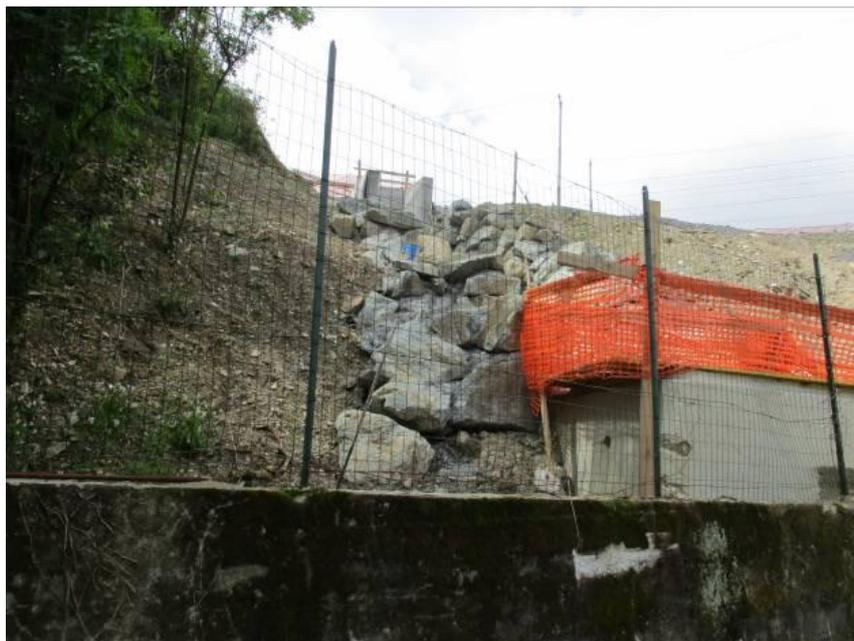
I campagna

nella seguente documentazione fotografica si riporta l'evoluzione del contesto ambientale nell'area a Sud del cantiere di Fegino (in prossimità della linea ferroviaria) nel corso dell'ultimo semestre.

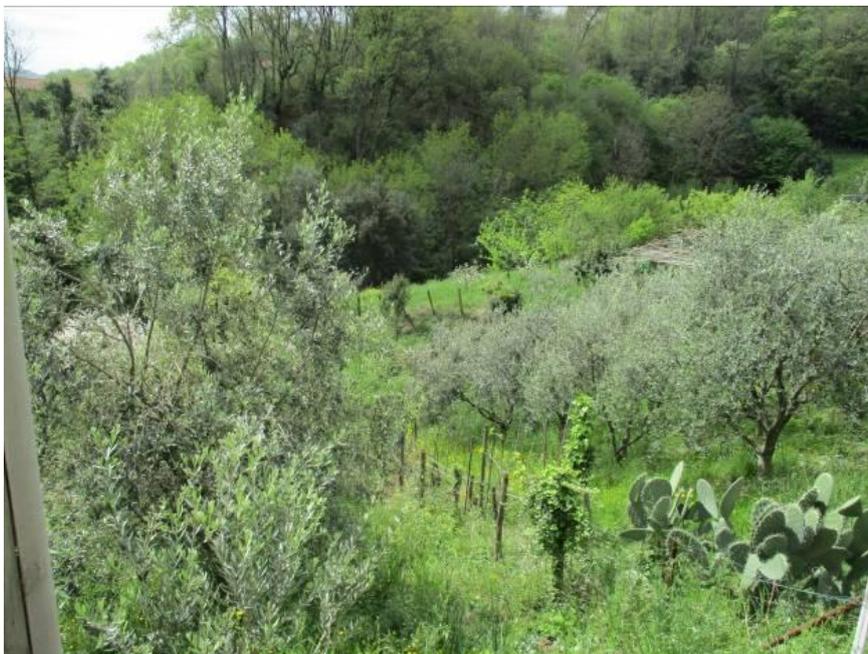
I campagna

Giardini privati limitrofi all'area di cantiere

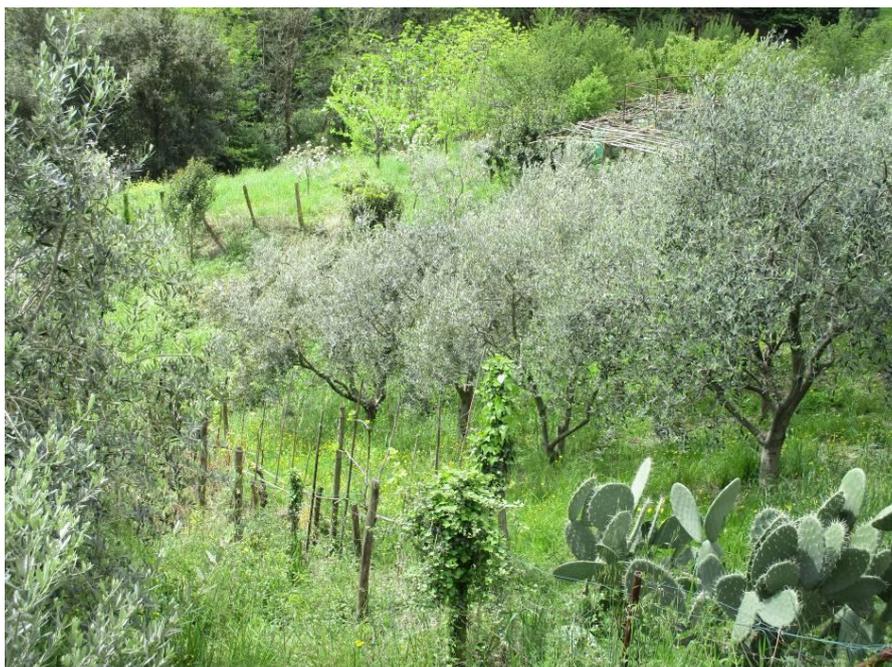
I campagna

Suoli ad Ovest del cantiere

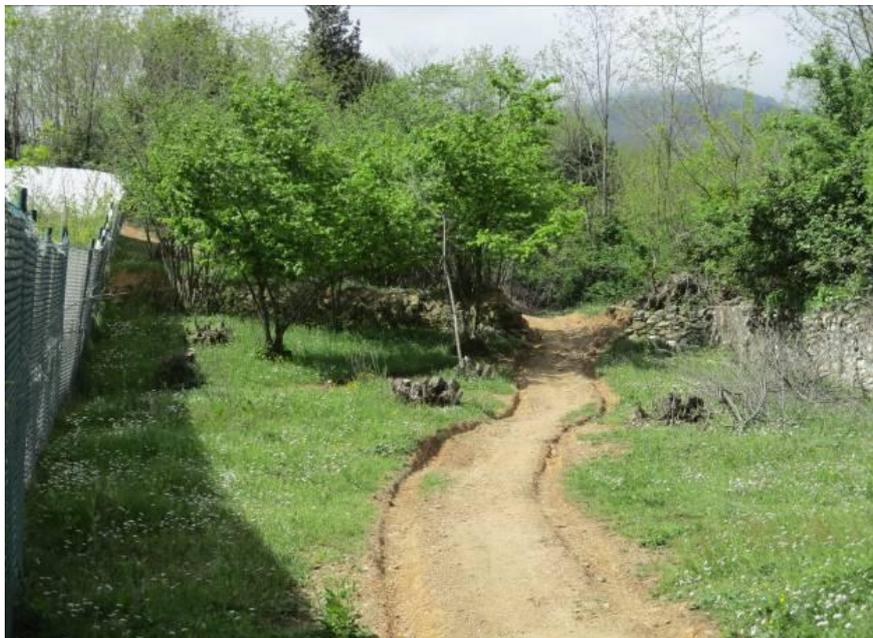
nella seguente documentazione fotografica si riporta il dettaglio dei suoli posti a Nord del cantiere (all'interno di un'area boschiva) nel corso dell'ultimo semestre in rapporto con la I campagna di monitoraggio in CO. Dal confronto si nota come nel punto di osservazione i suoli limitrofi non abbiano riportato segni di degrado anche in virtù delle opere di contenimento eseguite (barriere).

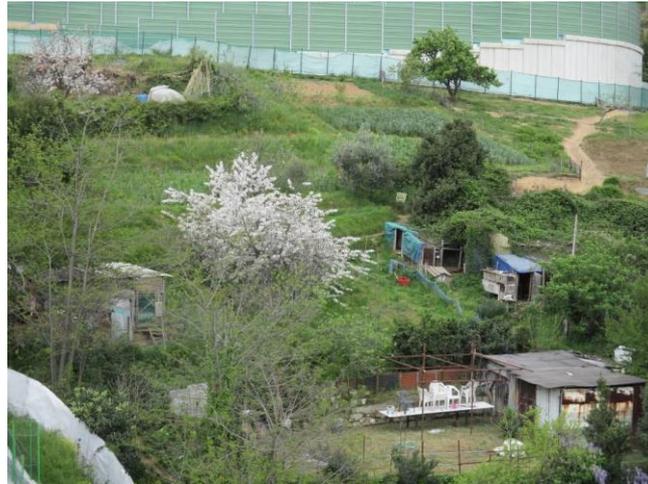
I campagna

nell'area a Nord-Est del cantiere i suoli, prevalentemente destinati alla coltivazione orticola (orti urbani), non presentano segni di degrado nonostante lo sviluppo delle attività di cantiere.

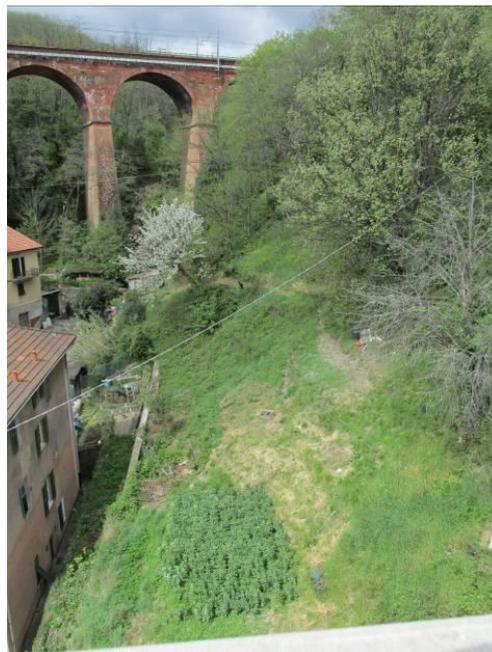
I campagna (16/10/2013)

Suoli a Sud del cantiere:

anche a Sud del cantiere non sono stati rilevati segni di degradazione legati alle attività di cantiere.

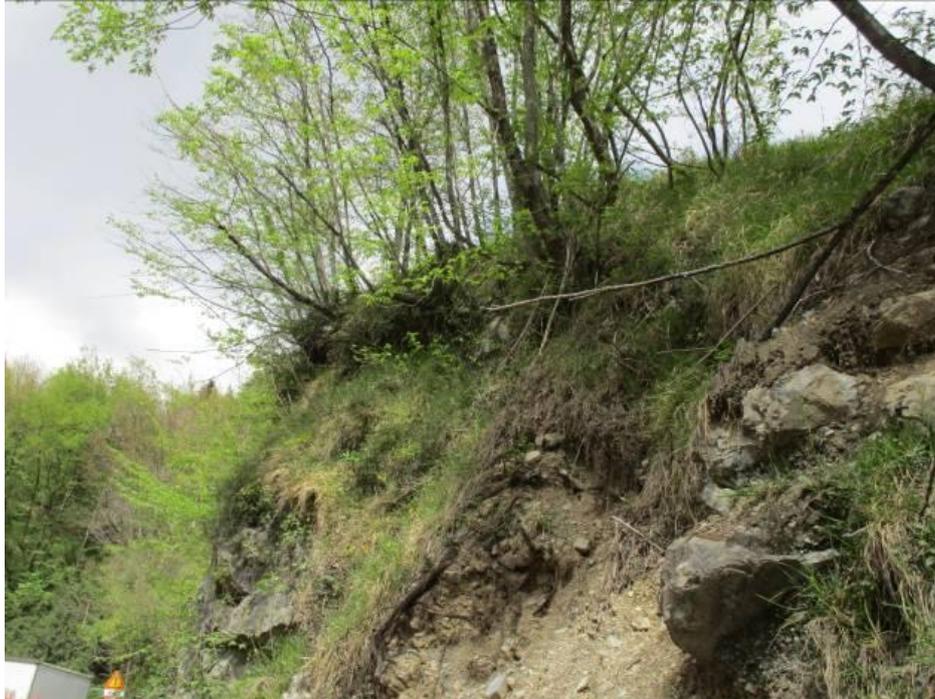
I campagna

Suoli limitrofi all'area di cava piccola:

i suoli delle aree limitrofe alla cava piccola, fortemente rocciosi, non hanno evidenziato segni di degrado legati alle attività di cantiere.

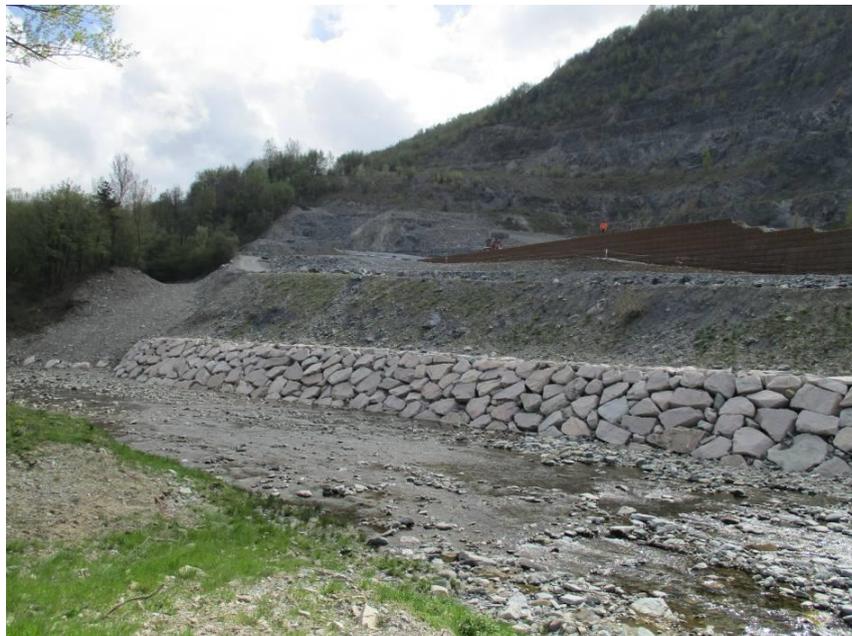
I campagna

nella seguente documentazione fotografica si mostrano le modifiche visive rilevate lungo gli argini del torrente Lemme dovute a lavorazioni approvate e ad attività in corso d'opera previste dal progetto (opere di scogliera).

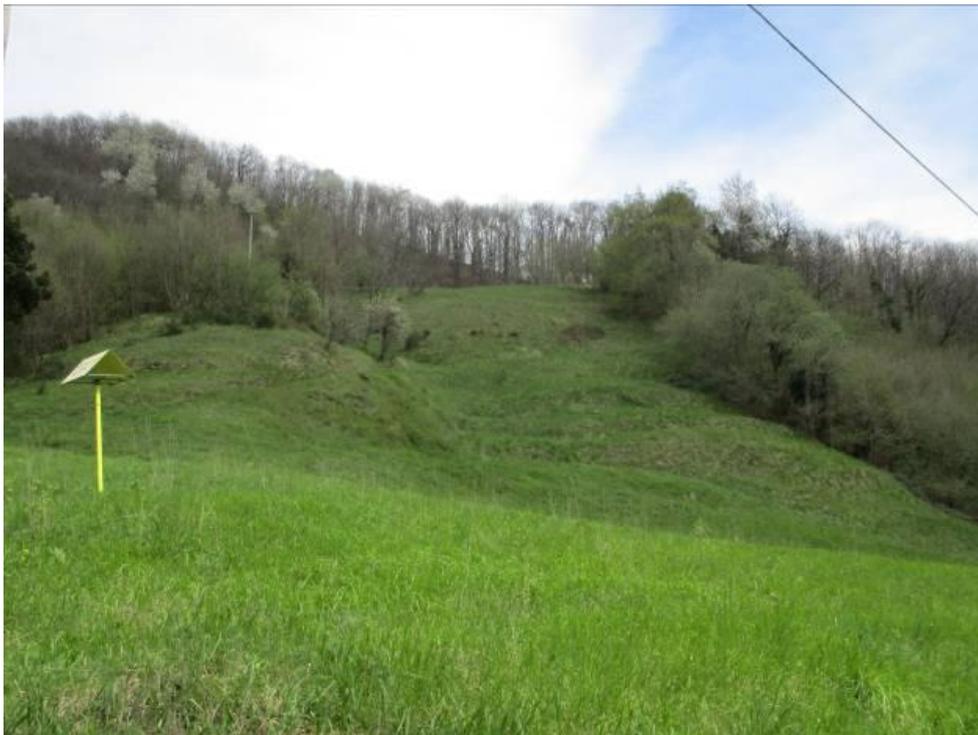
I campagna

le aree poste a Sud del cantiere operativo (prevalentemente boschive) non hanno evidenziato, nel corso delle campagne di monitoraggio, alcun segno di degrado legato alle attività di scavo in pieno svolgimento.

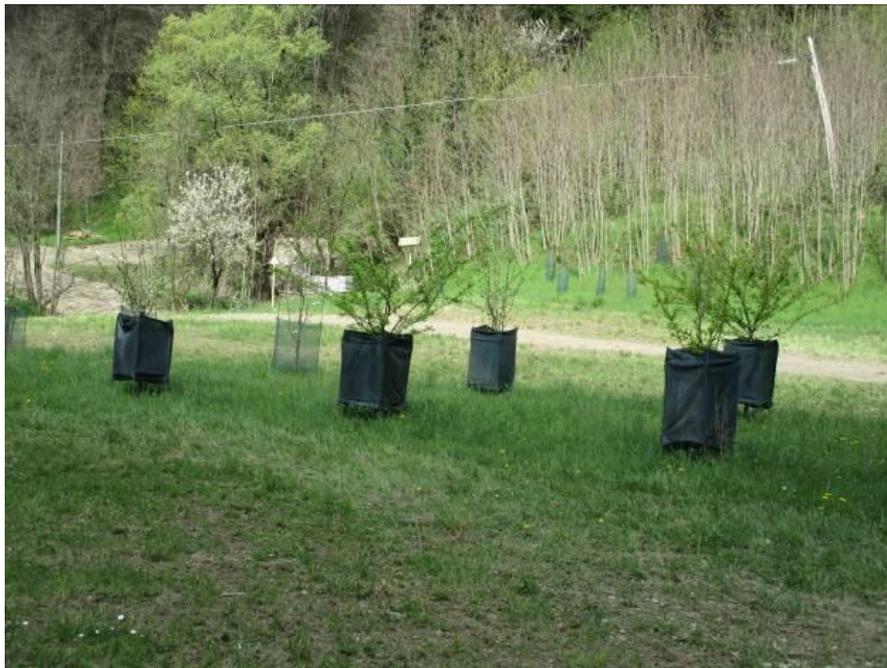
I campagna

le aree limitrofe al cantiere operativo (prevalentemente boschive) non hanno evidenziato, nel corso delle campagne di monitoraggio, alcun segno di degrado legato alle attività di scavo in pieno svolgimento.

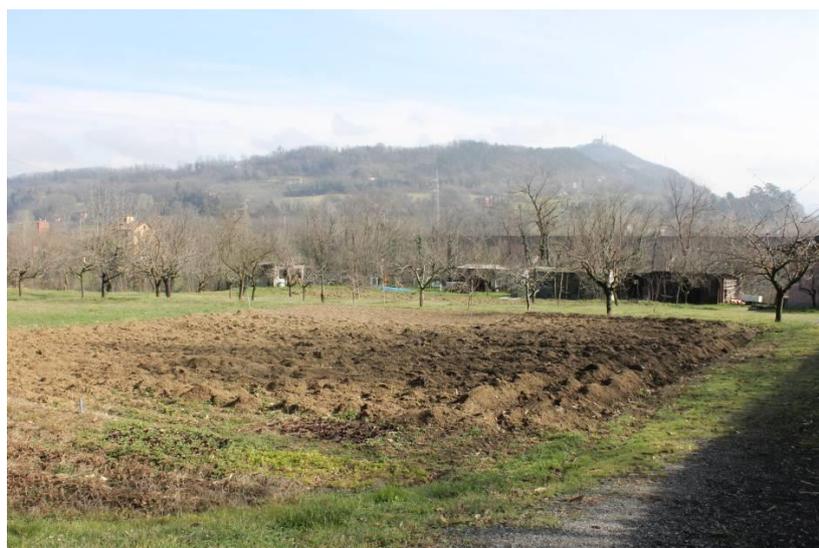
VI campagna

nella seguente documentazione fotografica si mostra l'area posta a Est del cantiere. In generale, non sono stati riscontrati segni di degrado del suolo attribuibili alle attività di cantiere.

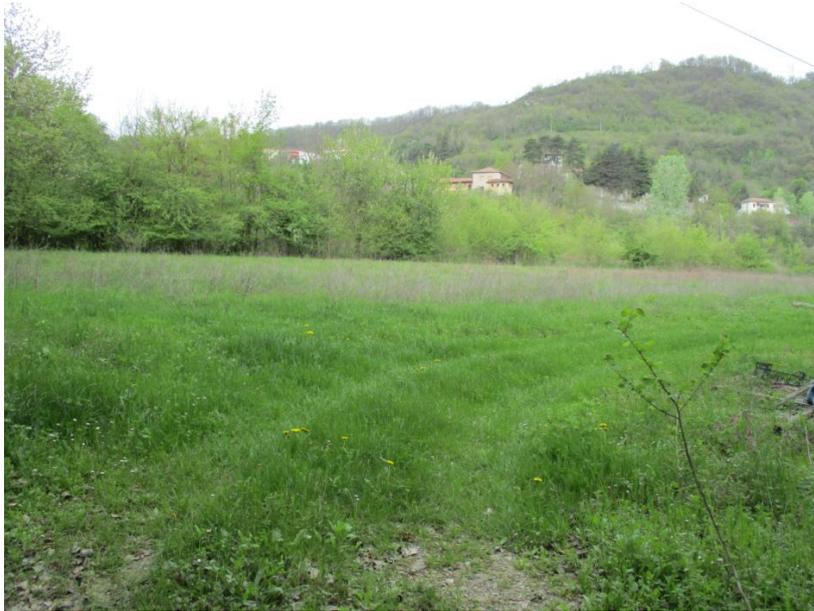
I campagna

Suoli a Ovest del cantiere:

nella seguente documentazione fotografica si mostra l'area posta a Ovest del cantiere le cui attività, nel corso delle diverse campagne di monitoraggio, non hanno impattato negativamente le proprietà fisiche dei suoli.

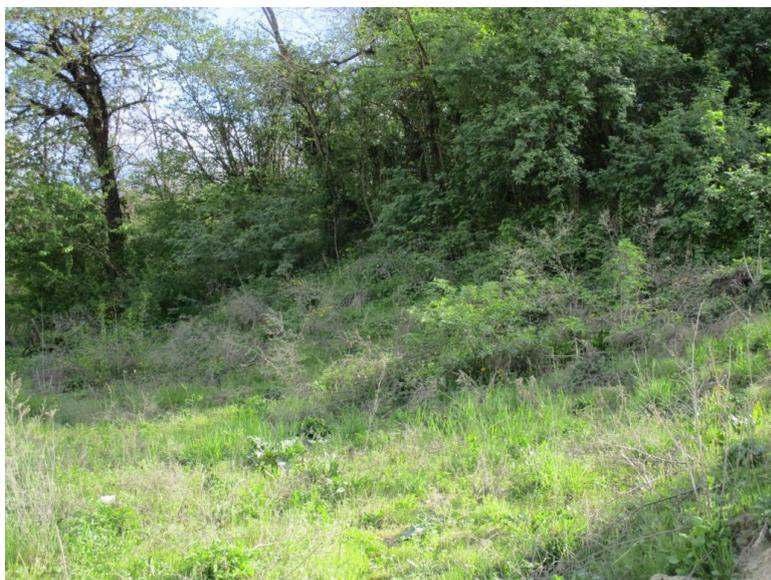
I campagna

Bosco limitrofo dell'area di cantiere

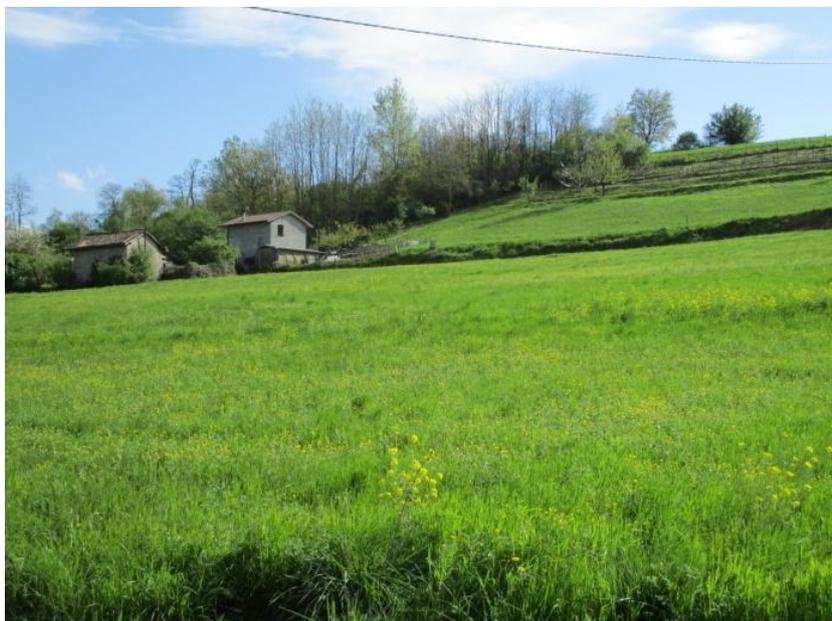
I campagna

Suoli limitrofi all'area di cantiere

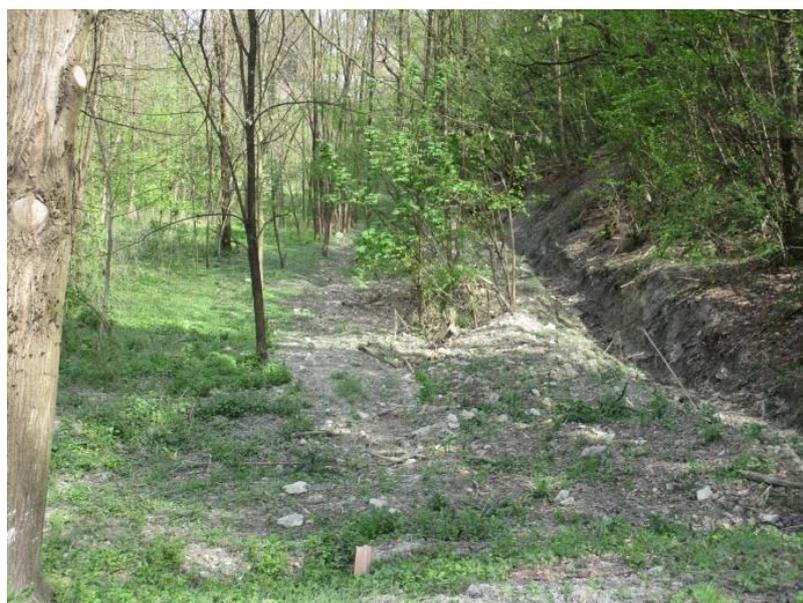
I campagna

Bosco limitrofo dell'area di cantiere

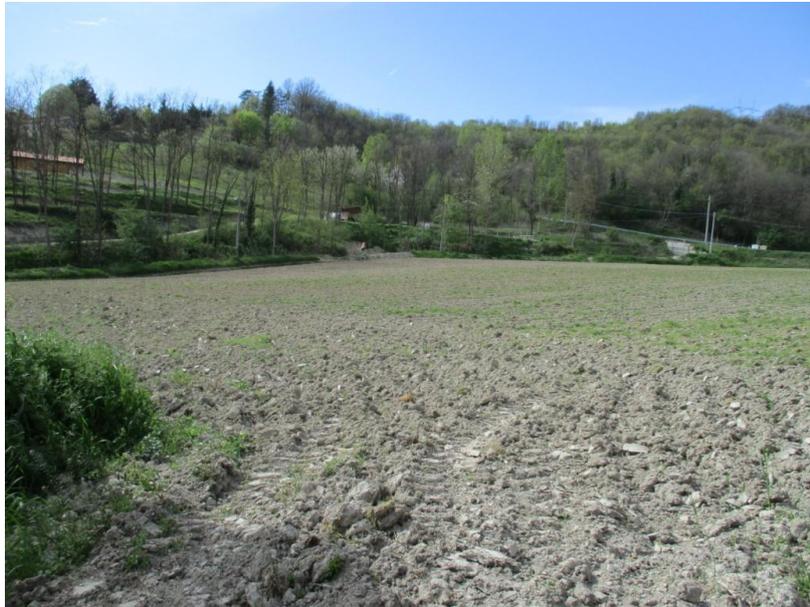
Area coltivata limitrofa al cantiere*I campagna*

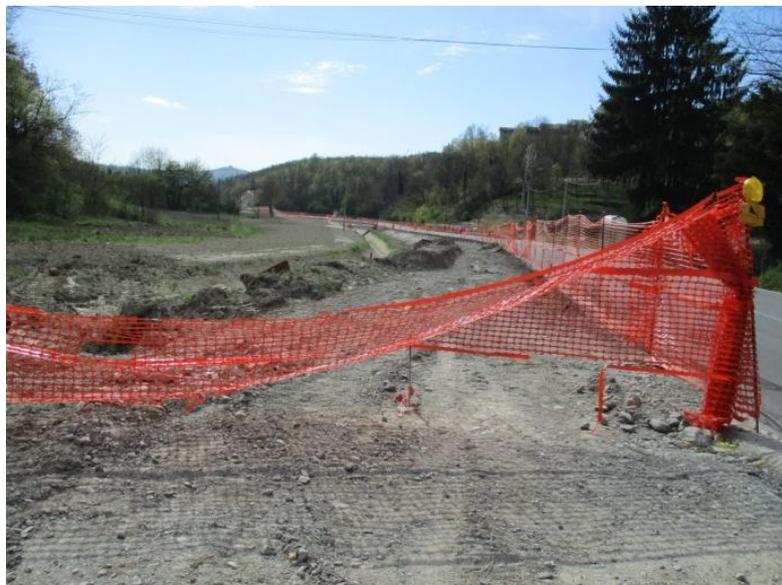
**Area di cantiere***I campagna*

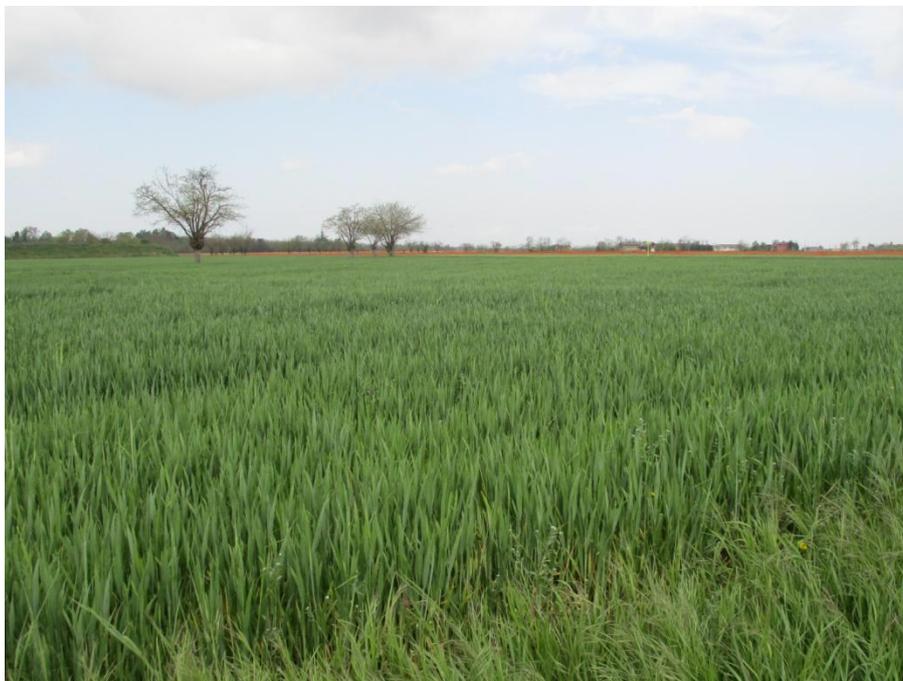
Attività agricola limitrofa all'area di cantiere*I campagna*

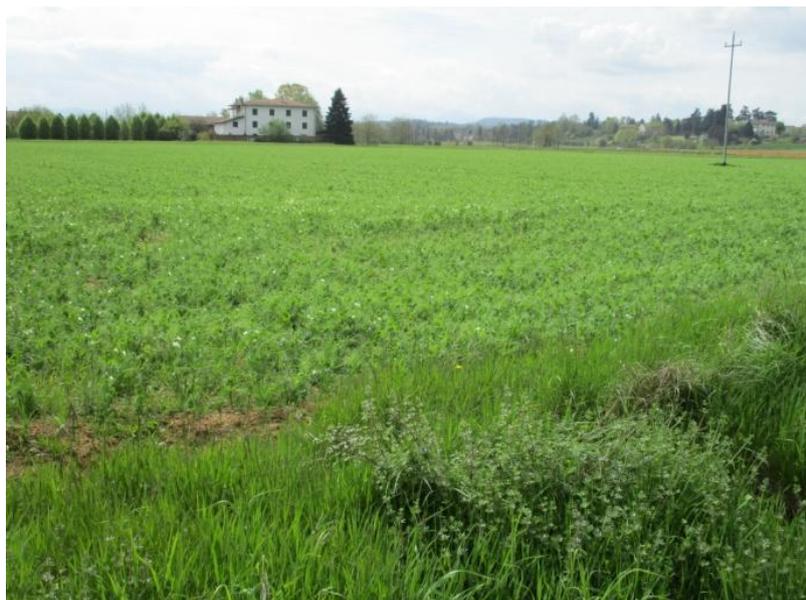
**Campo coltivato nell'area Sud Ovest del cantiere***I campagna*

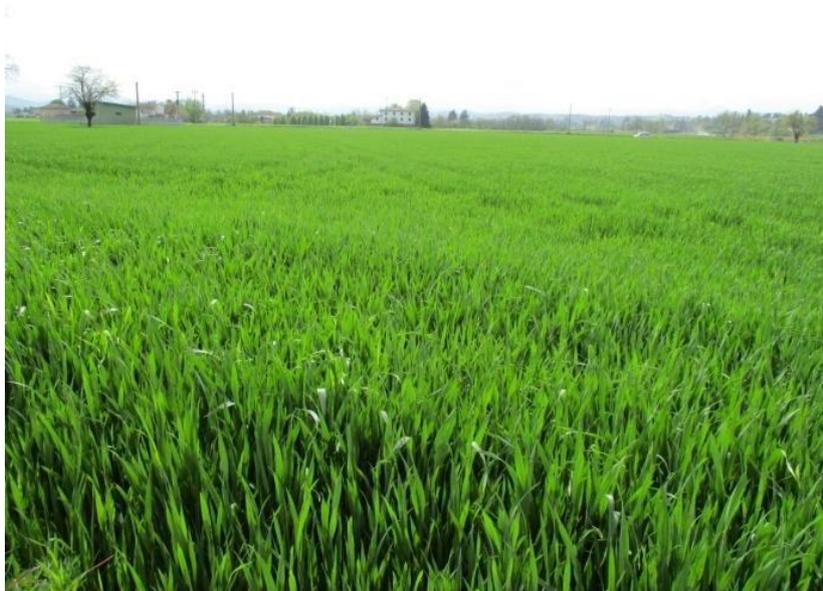
I campagna

Campo coltivato nell'area Ovest del cantiere
