TRATTA A.V./A.C. TERZO VALICO DEI GIOVI
PROGETTO ESECUTIVO

Rapporto semestrale I semestre 2016

Monitoraggio Ambientale

Suolo – Lotto 1

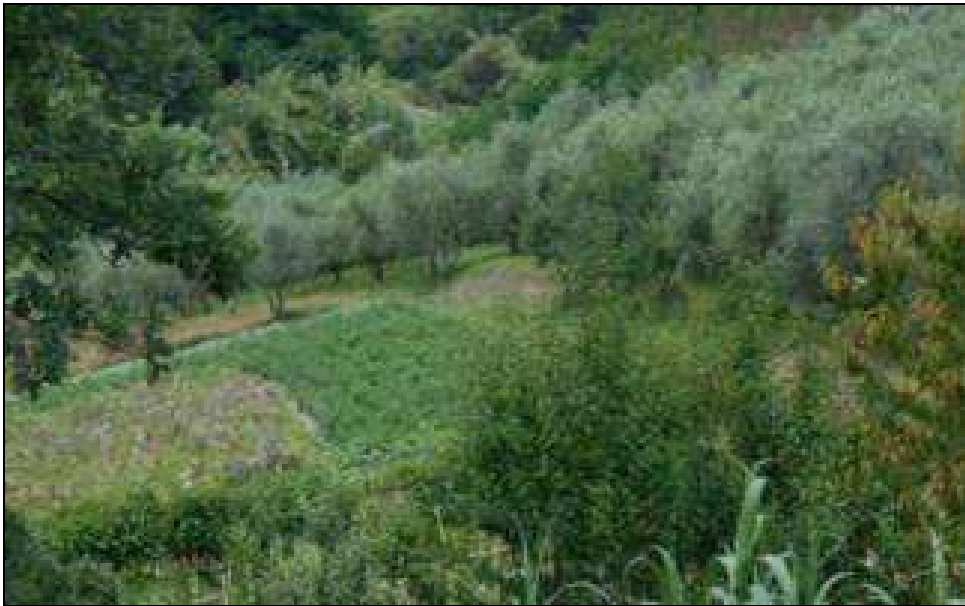
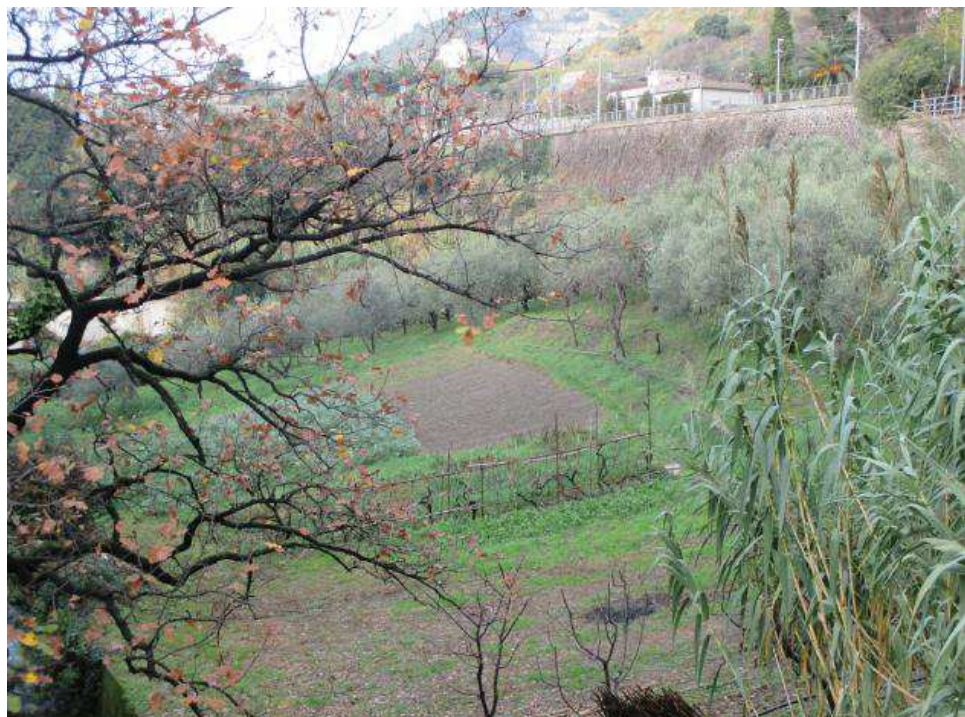
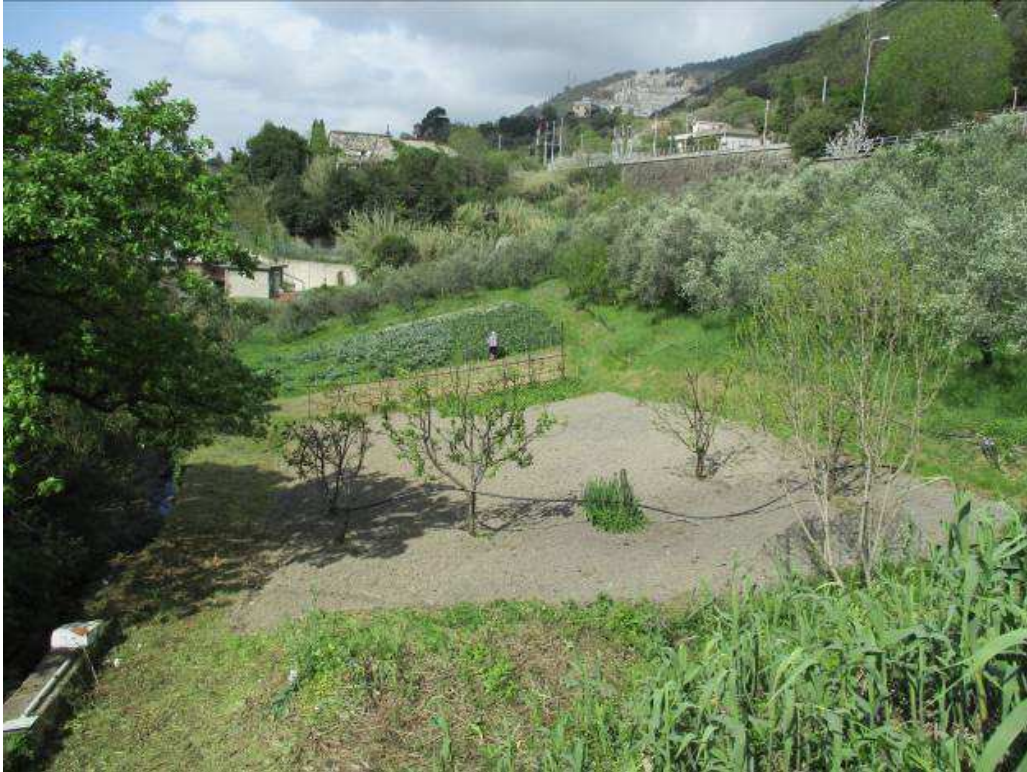
Orti urbani terrazzati limitrofi al cantiere

Il punto di monitoraggio si riferisce a un cantiere base all'interno del quale sono presenti esclusivamente uffici e, pertanto, l'eventuale incidenza delle attività in corso su suoli limitrofi risulta limitata. In generale l'area limitrofa al cantiere operativo è fortemente urbanizzata, caratterizzata dalla presenza di giardini ed orti urbani terrazzati che non hanno mostrato segni di degradazione legati alle attività di cantiere.

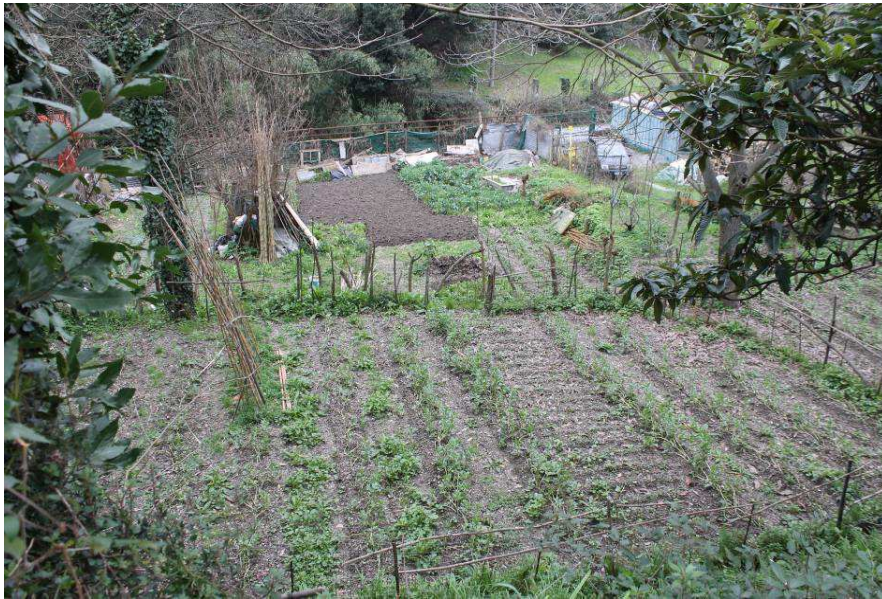
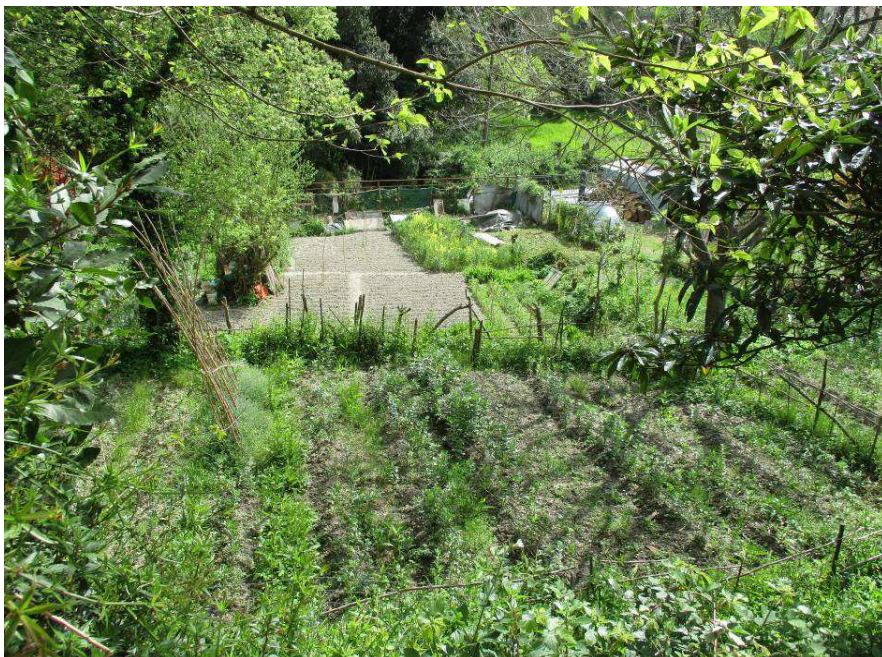
XIII campagna

nella seguente documentazione fotografica si riporta l'evoluzione del contesto ambientale nell'area limitrofa al cantiere. Dal confronto si nota come nel punto di osservazione i suoli limitrofi, prevalentemente utilizzati per orti/giardini urbani, non abbiano riportato segni di degrado.

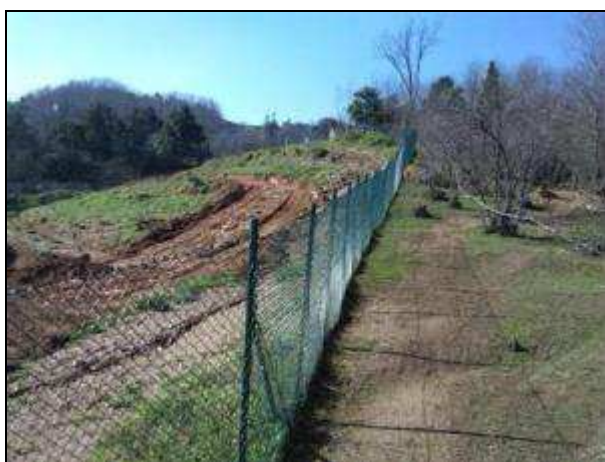
I campagna (16/10/2013)

nella seguente documentazione fotografica si riporta il dettaglio dei suoli posti a Nord del cantiere (all'interno di un'area boschiva) nel corso dell'ultimo semestre in rapporto con la I campagna di monitoraggio in CO. Dal confronto si nota come nel punto di osservazione i suoli limitrofi non abbiano riportato segni di degrado anche in virtù delle opere di contenimento eseguite (barriere).

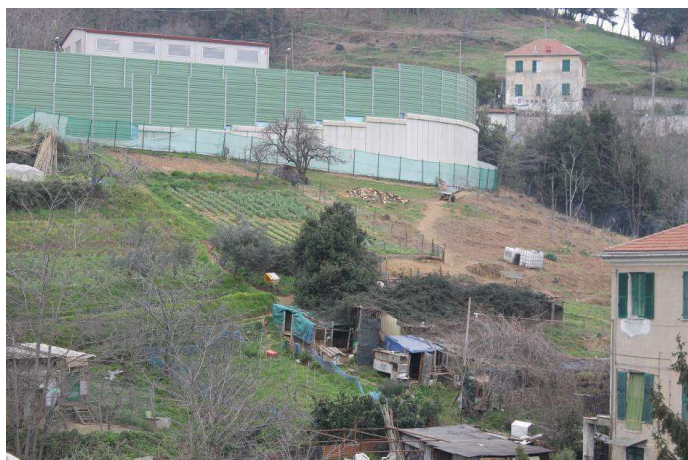
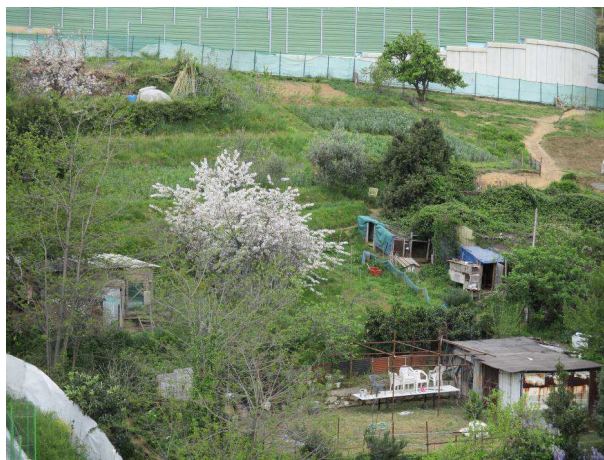
XV campagna

nell'area a Nord-Est del cantiere i suoli, prevalentemente destinati alla coltivazione orticola (orti urbani), non presentano segni di degrado nonostante lo sviluppo delle attività di cantiere.

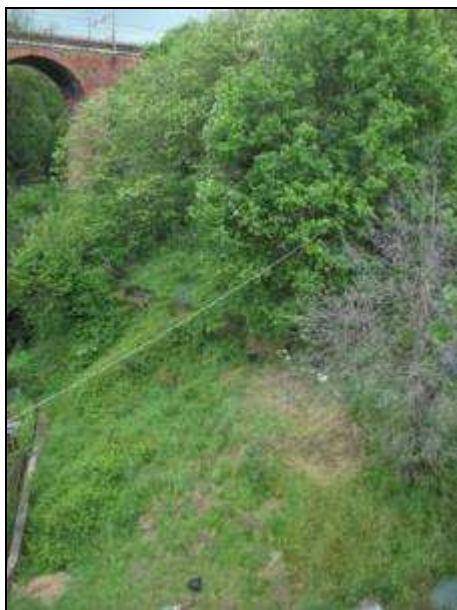
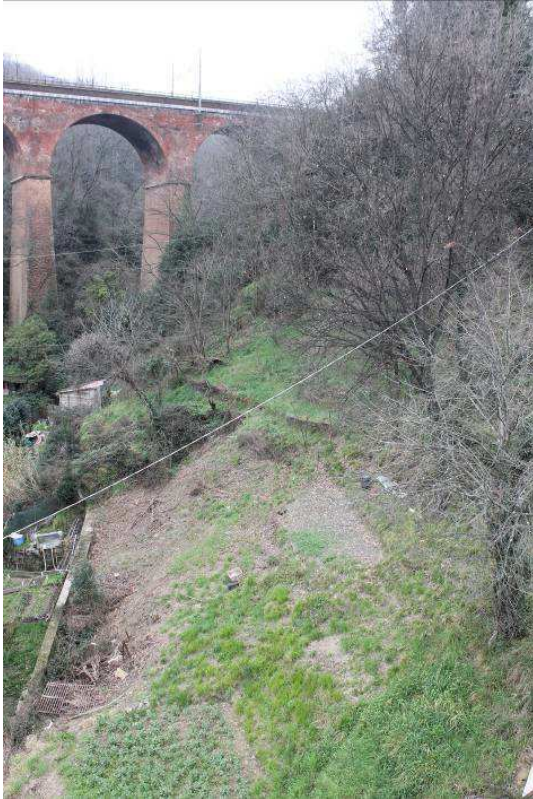
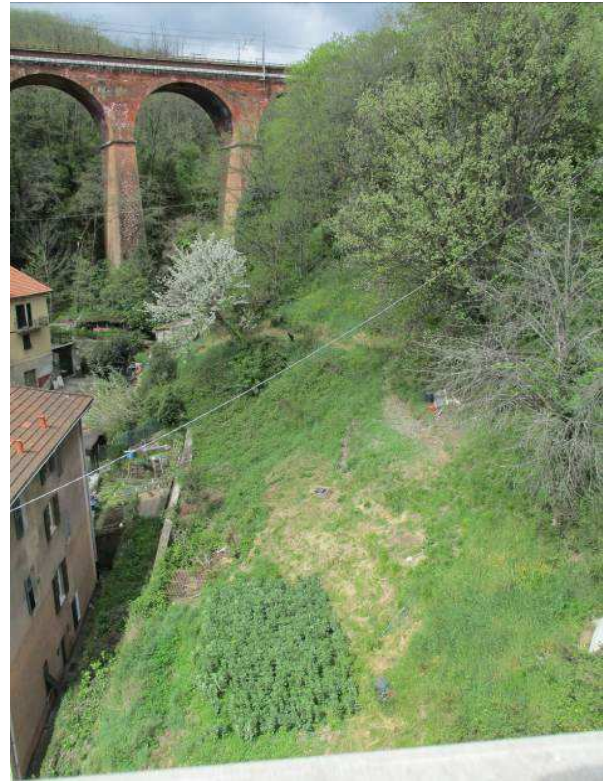
Suoli a Sud del cantiere:

anche a Sud del cantiere non sono stati rilevati segni di degradazione legati alle attività di cantiere.

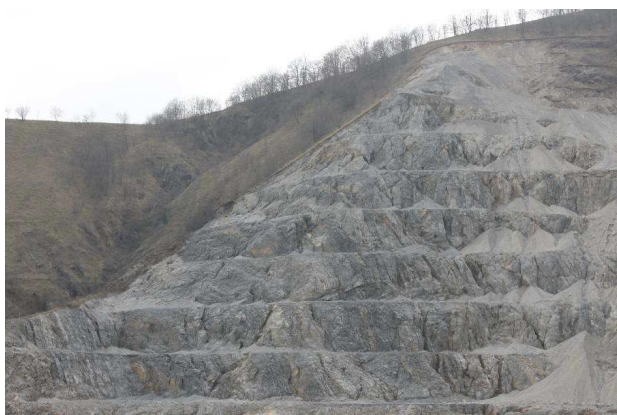
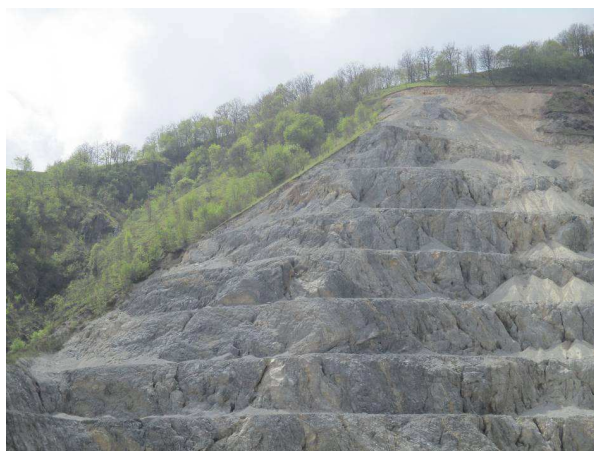
XV campagna

nella seguente documentazione fotografica si evidenzia l'elevata rocciosità che caratterizza i suoli (destinazione d'uso prevalente: bosco) a ovest della cava grande e la perdita di copertura vegetale e pedologica legata alle attività estrattive.

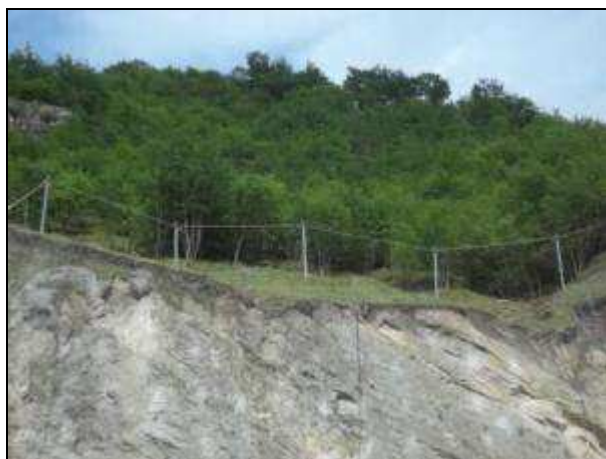
Suoli limitrofi all'area di cava piccola:

i suoli delle aree limitrofe alla cava piccola, fortemente rocciosi, non hanno evidenziato segni di degrado legati alle attività di cantiere.

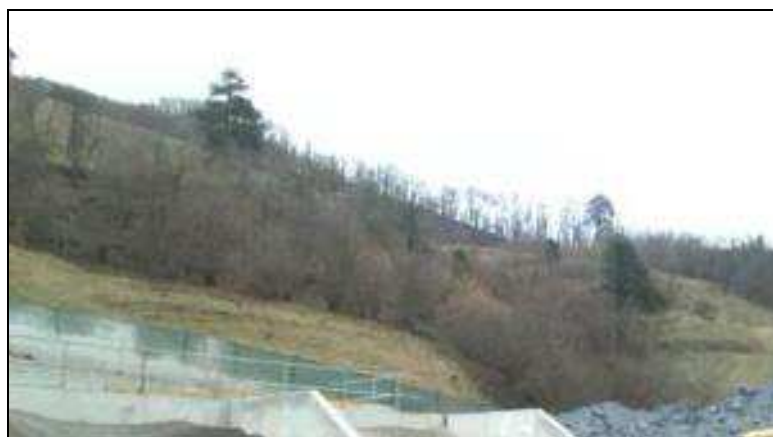
I campagna (23/10/2013)

le aree poste a Sud del cantiere operativo (prevalentemente boschive) non hanno evidenziato, nel corso delle campagne di monitoraggio, alcun segno di degrado legato alle attività di scavo in pieno svolgimento.

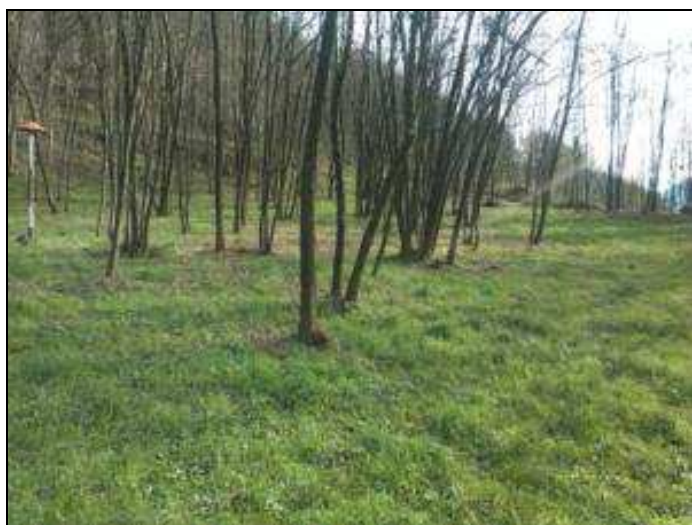
I campagna (23/10/2013)

le aree limitrofe al cantiere operativo (prevalentemente boschive) non hanno evidenziato, nel corso delle campagne di monitoraggio, alcun segno di degrado legato alle attività di scavo in pieno svolgimento.

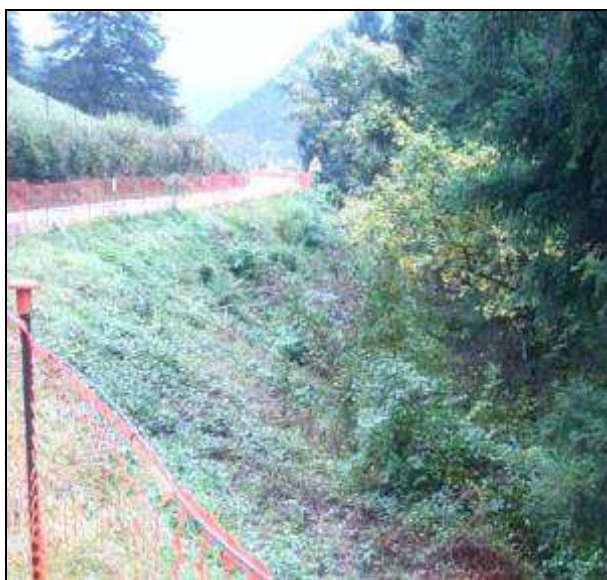
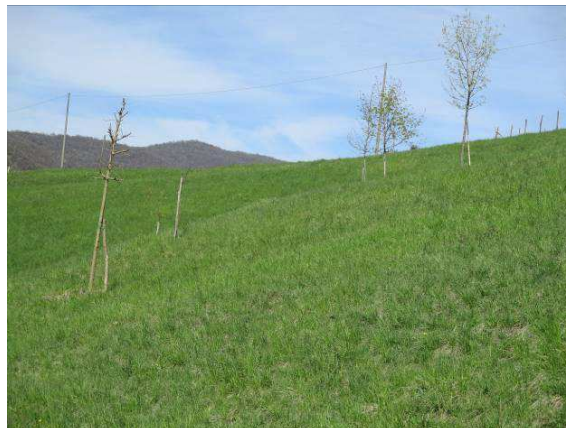
I campagna (23/10/2013)

nella seguente documentazione fotografica si mostra l'area posta a Nord-Ovest del cantiere in cui, durante le diverse campagne di monitoraggio in Corso d'Opera, le attività in corso non hanno comportato il manifestarsi di segni di degrado del suolo.

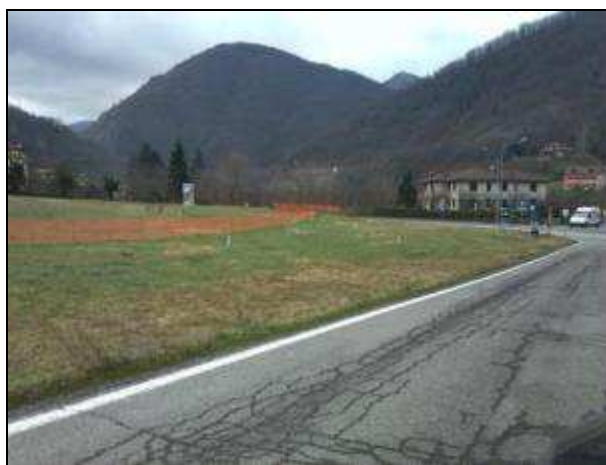
Suoli a Sud del cantiere:

anche nell'area posta a Sud del cantiere, non sono stati rilevati segni di degrado del suolo legati alle attività eseguite.

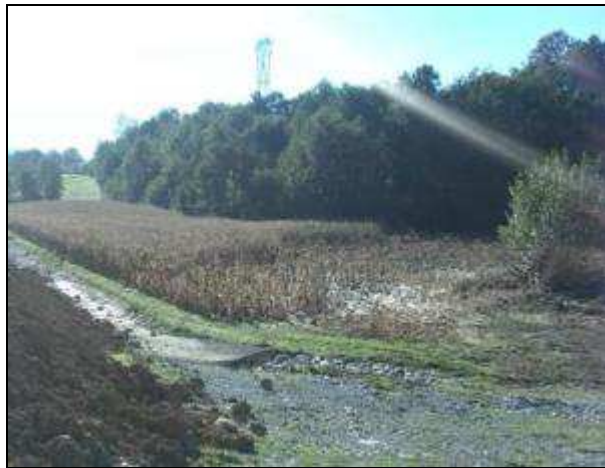
I campagna (23/10/2013)

nella seguente documentazione fotografica si mostra l'area posta a Ovest del cantiere in cui, durante le diverse campagne di monitoraggio in Corso d'Opera, non sono stati rilevati segni di degradazione dei suoli (destinati prevalentemente all'uso agricolo) legati alle attività in corso.

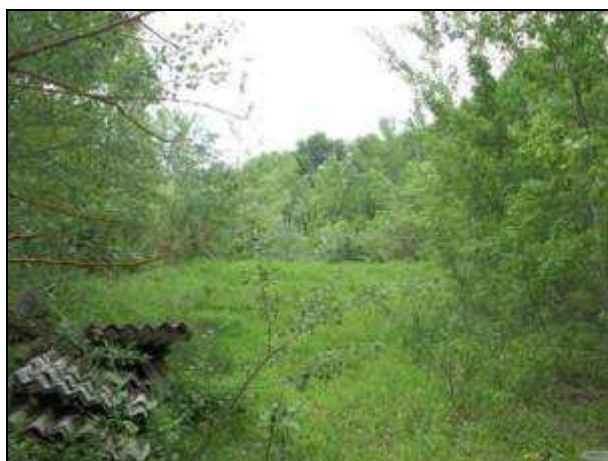
I campagna (29/04/2014)

nella seguente documentazione fotografica si mostra l'area posta a Est del cantiere in cui è presente un'area industriale le cui attività influenzano in parte lo stato qualitativo dei suoli. In generale, non sono stati riscontrati segni di degrado del suolo attribuibili alle attività di cantiere.

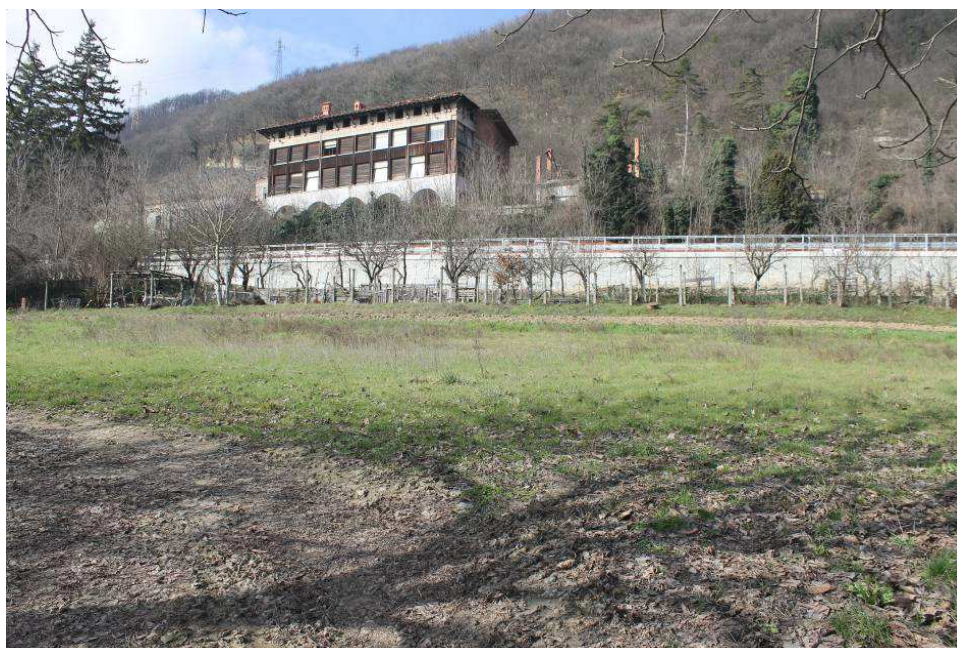
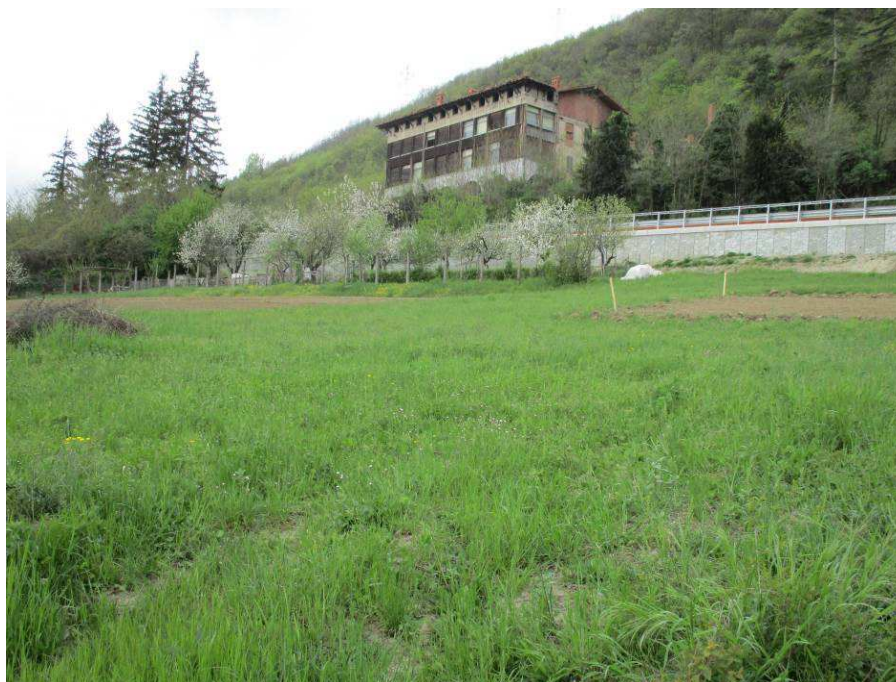
V campagna

nella seguente documentazione fotografica si mostra l'area limitrofa al cantiere in cui non sono stati riscontrati segni di degrado del suolo.

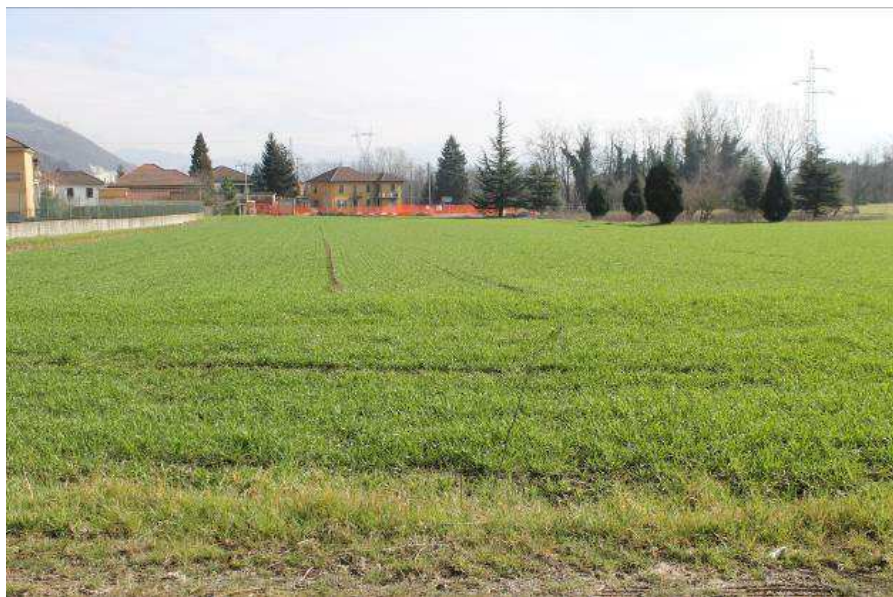
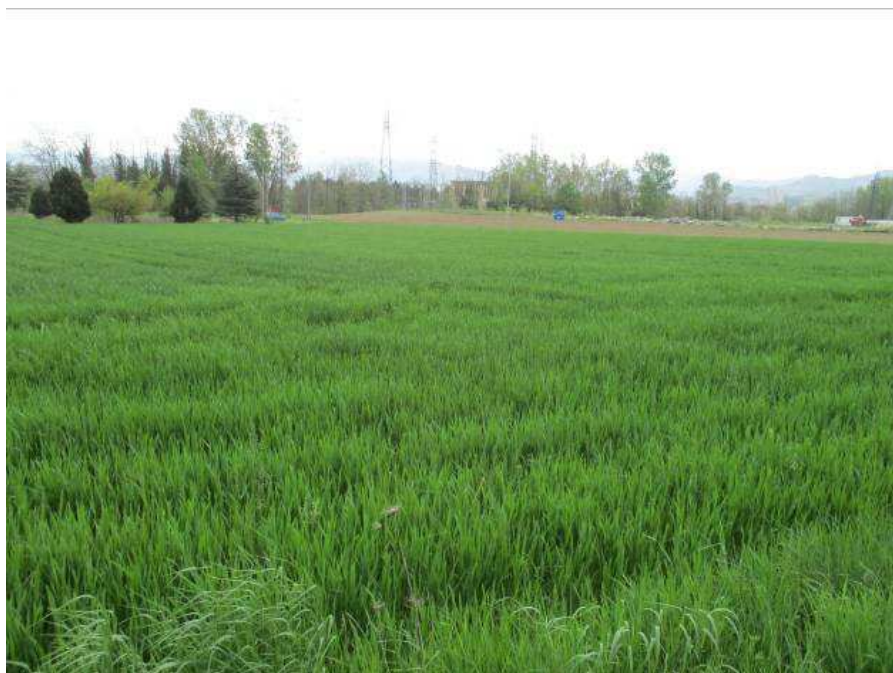
Suoli limitrofi all'area di cantiere:

nella seguente documentazione fotografica si mostra l'area limitrofa al cantiere in cui non sono stati riscontrati segni di degrado del suolo.
